**INVENTAIRE ARCHÉOLOGIQUE (2012)**  
**DIRECTION DE L'ABITIBI-TÉMISCAMINGUE**  
**DIRECTION GÉNÉRALE DES TERRITOIRES**

RAPPORT PRÉPARÉ PAR :  
ARCHÉO-08

N° DE CONTRAT, MINISTÈRE DES TRANSPORTS : 850805761  
N° DE DOSSIER, MINISTÈRE DES TRANSPORTS : 8201-11-AD05  
N° DE PROJET, MINISTÈRE DES TRANSPORTS : 154-08-1277

ROUYN-NORANDA  
Octobre 2012

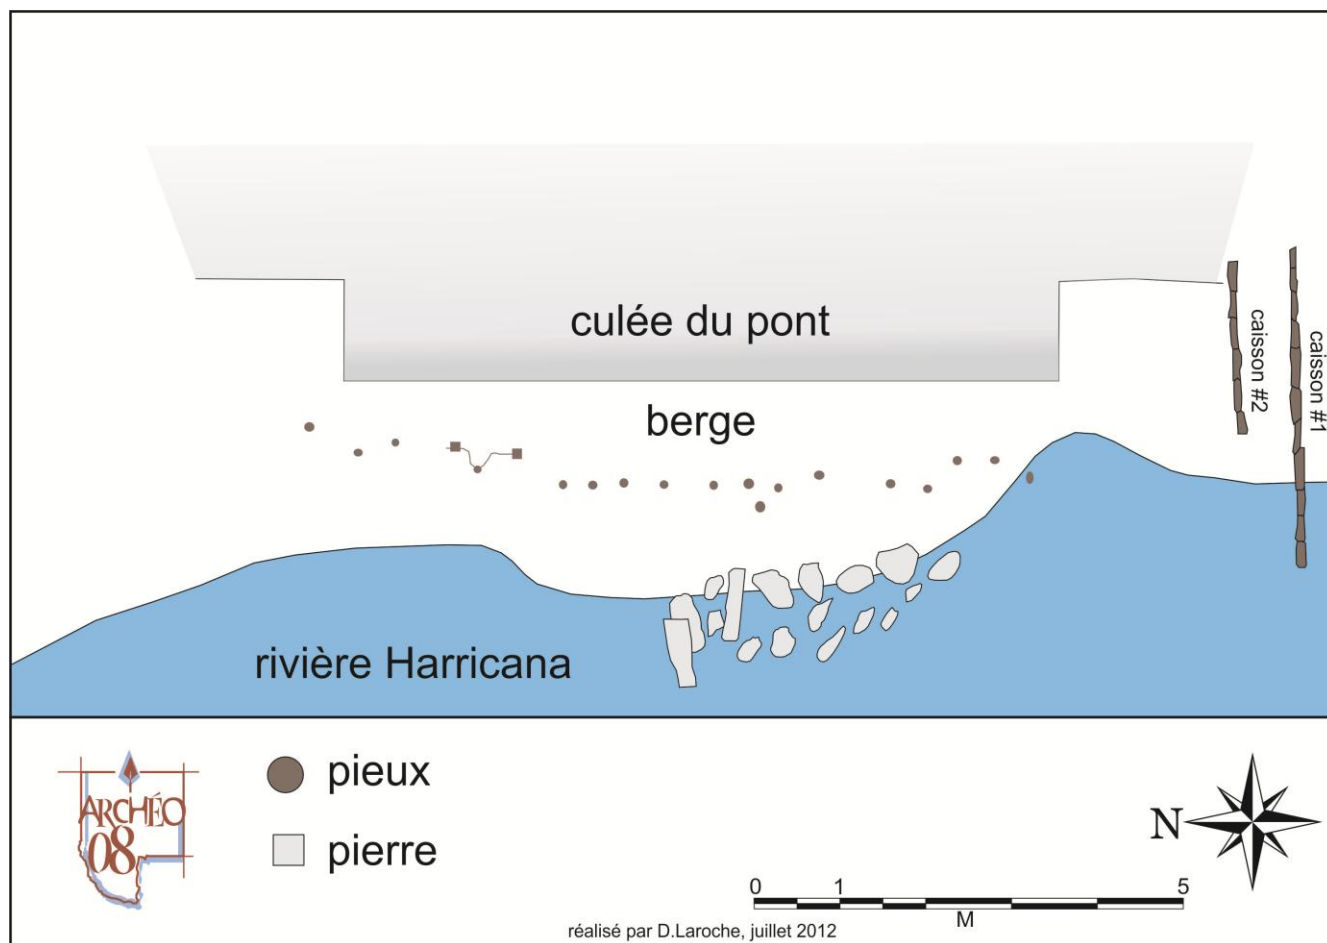
Figure 5 Schéma de localisation de la structure du pont de 1919

Ce secteur d'inventaire est situé sur la rive est de la rivière, sous le pont Aldée-Desmarais. Il se distingue des autres secteurs d'inventaire par la présence de vestiges structuraux se rapportant à la présence du pont couvert qui a précédé l'ouvrage actuel. Sous le pont actuel, nous avons documenté la présence de ce qui semblait être les parois d'un des caissons d'assise et les pieux de support du pont de bois (figure 5) (photo 1) inauguré le 5 juin 1919 (Archéo-08, 2012:16). Il est aussi possible que certains de ces éléments soient liés aux quais maintenant détruits qui permettaient entre 1910 et 1935 l'abordage et à l'amarrage de remorqueurs et de péniches. Le tableau 5 illustre leur dimension et leur localisation.

Lors de notre inspection, l'eau de la rivière Harricana était assez haute et nous a empêchés de documenter un certain nombre de pieux qui se retrouvaient plus loin dans son lit. Les pieux sur la berge étaient en mauvais état de conservation. De plus, il est à noter que le pieu #15 est une structure de deux pieux reliés entre eux par des planches formant une forme semi-circulaire (photo 2). Chaque pieu, localisé aux extrémités de cette petite structure, est d'une largeur de 15 cm et la forme semi-circulaire est d'une largeur de 37 cm à son centre.

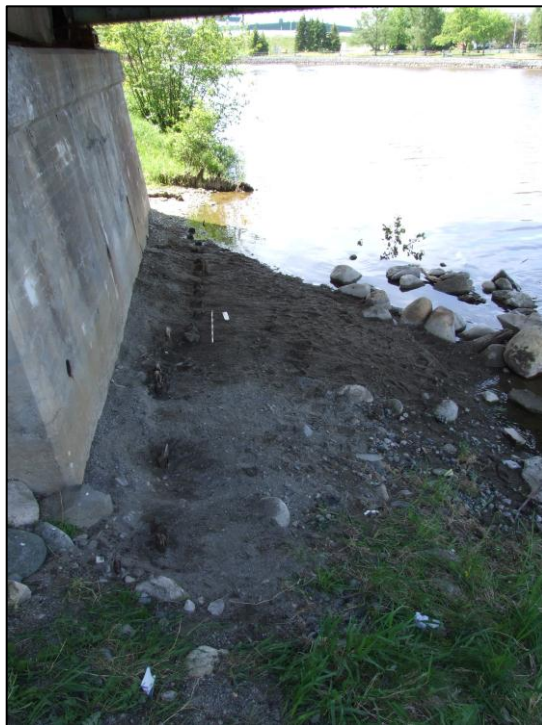
**Photo 1** Secteur nord-est et sud-est, vue générale de l'ensemble des pieux et des caissons direction sud

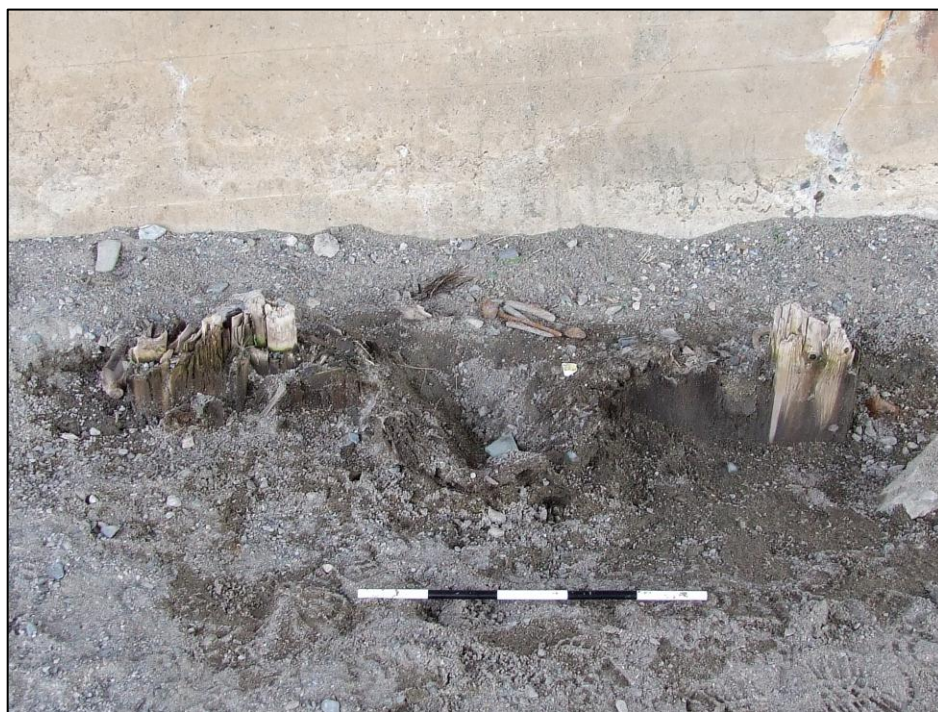
**Photo 2** Secteur nord-est et sud-est, vue générale de l'ensemble des pieux n°17, direction nord

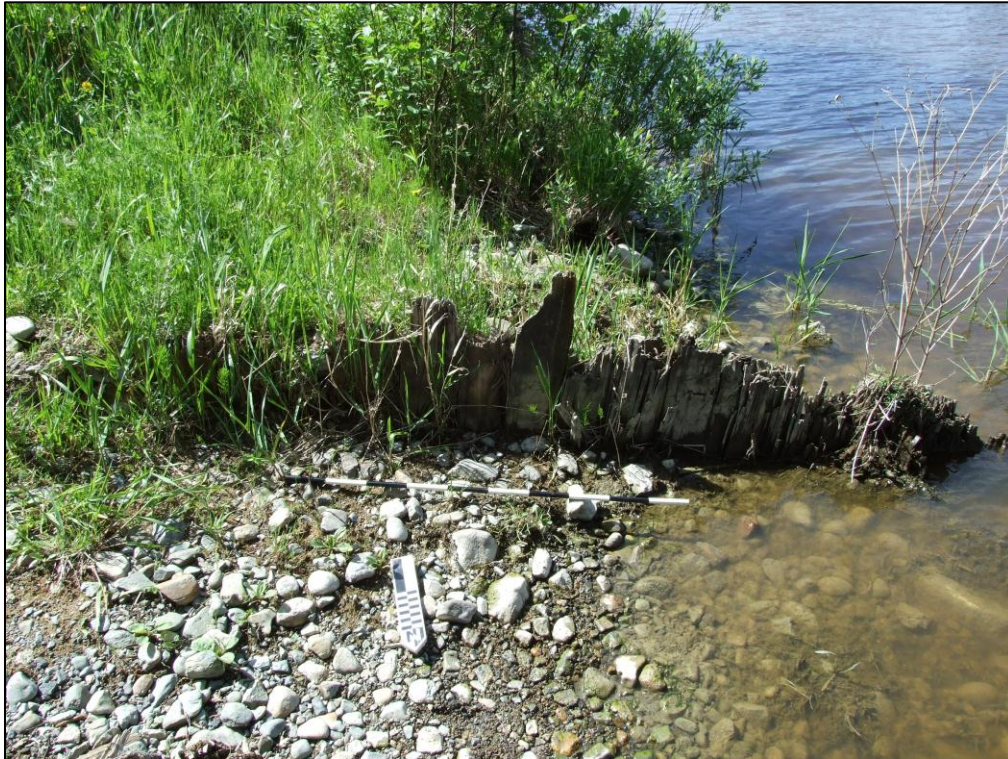
Les caissons #1 et #2 localisés dans la partie sud du secteur sont formés de deux alignements de planches perpendiculaires à la rive (photo 3 et 4). Il pourrait s'agir des madriers d'encadrement des enrochements qui servaient de culée pour le pont couvert de 1919.

**Photo 3** Secteur sud-est, muret ou portion d'un caisson n°1, direction sud

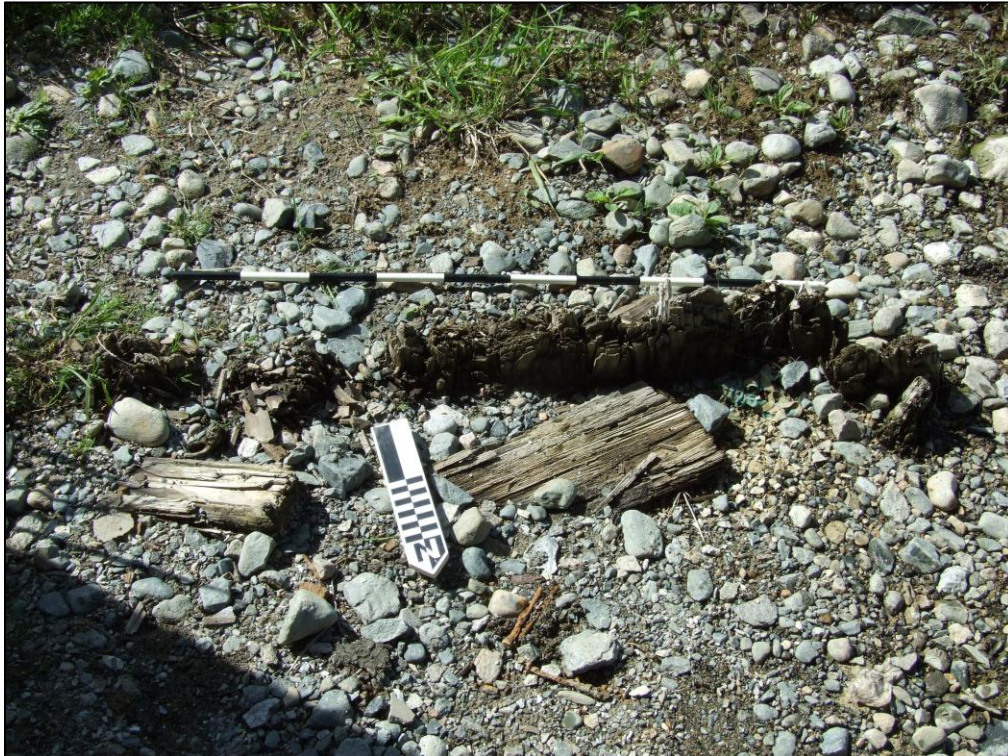
**Photo 4** Secteur sud-est, muret ou caisson n°2, direction sud

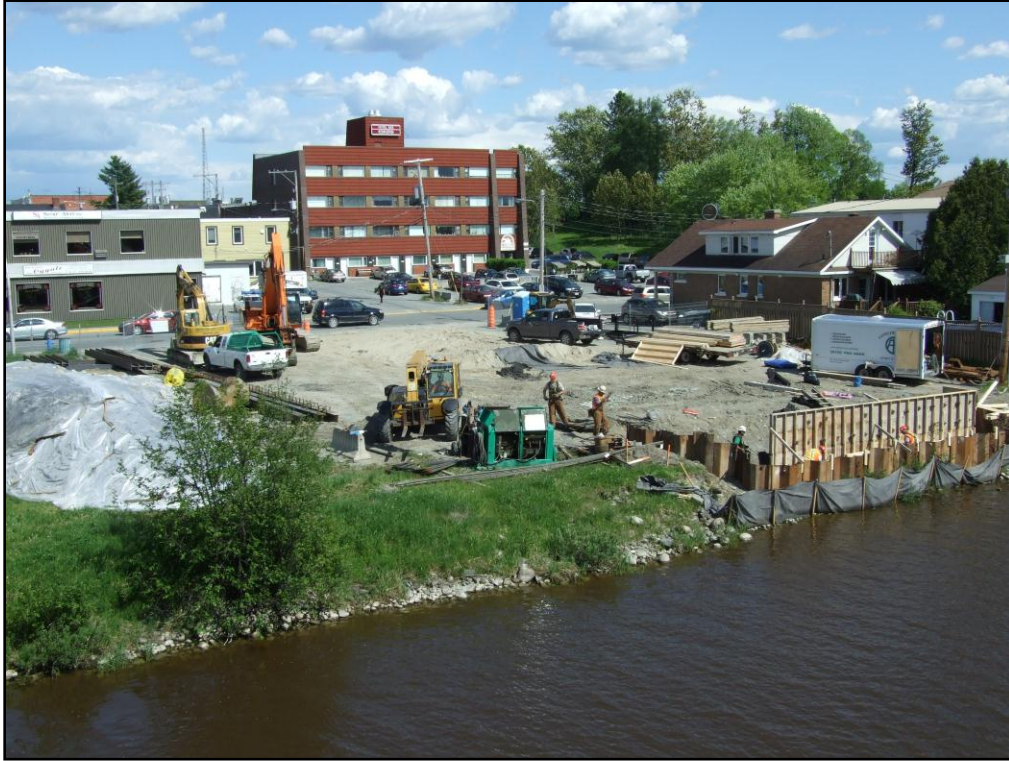
Ce secteur est d'une longueur de 44 m dans l'axe est-ouest et de 43 m de largeur dans l'axe nord-sud. Comme le secteur nord-est, c'est un espace de stationnement. Lors de notre passage sur le terrain, les travaux d'infrastructure pour la construction de l'assise du pont temporaire avaient déjà débuté (photo 5). Les contremaîtres nous ont informés que le sol excavé était hautement contaminé par des hydrocarbures conséquence de la présence d'un garage à cet endroit pendant une vingtaine d'années, à partir des années 1950. Il fut donc impossible d'effectuer une évaluation archéologique de ce secteur autre qu'une inspection visuelle. Toutefois, la découverte de plusieurs fers à cheval confirme qu'à cet endroit on trouvait originalement la forge Lucien Gravel ainsi que l'a révélé la recherche iconographique.

**Photo 5 Secteur sud-est, état des lieux, direction sud-est**

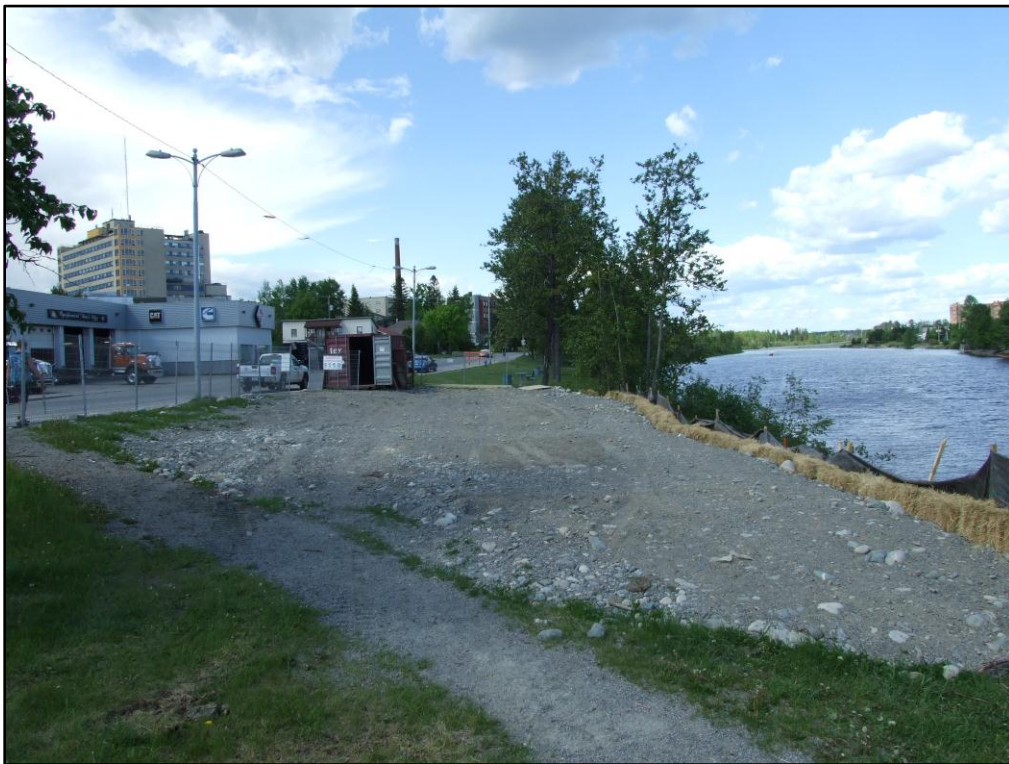
Ce secteur est d'une longueur de 23 m dans l'axe est-ouest et de 34 m de largeur dans l'axe nord-sud. Comme les travaux d'infrastructure étaient déjà entamés dans ce secteur lors de notre visite, seulement une inspection visuelle fut effectuée. De plus, c'est à cet endroit qu'avaient été installées les roulottes de chantier du contracteur principal. À cet effet, nous avons pu constater qu'une couche importante de remblai avait été récemment étendue pour aplanir la surface lors des travaux en cours ne laissant que la pente descendant vers la rivière (photo 6).

**Photo 6 Secteur nord-ouest, état des lieux du secteur et du remblai ajouté, direction nord**

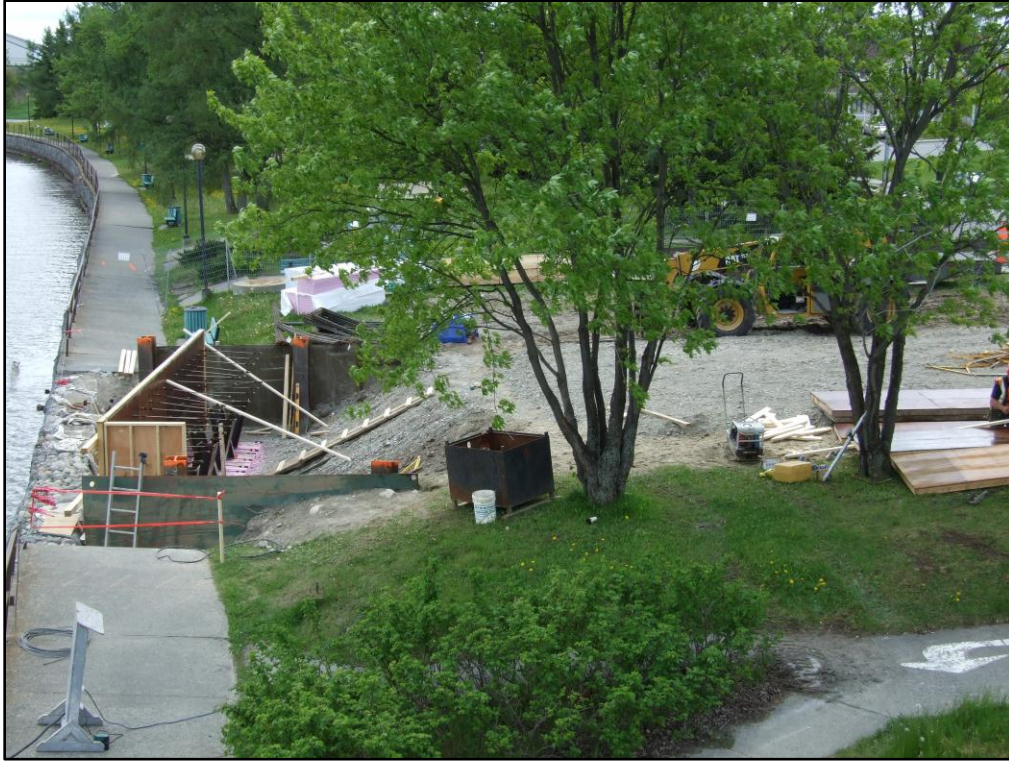
Nous avons donc porté une attention particulière à ce secteur. Tout comme le secteur sud-est, les travaux d'infrastructure pour l'érection d'une culée du pont temporaire étaient en cours (photo7). Par contre, une partie du terrain n'avait pas été touchée par les travaux ce qui nous a permis d'excaver deux sondages de 1 m par 1 m. Le premier sondage s'est avéré perturbé par le passage d'une conduite de gaz naturel. La stratigraphie indiquait aussi que nous étions dans une zone de remblai reposant sur une couche d'argile compact. La stratigraphie du second sondage présentait également une couche de remblais composée d'argile mélangé à un terreau organique surmontant une strate d'argile grise compacte. Cet horizon reposait sur une seconde couche de remblais organique très argileux. Finalement, le tout recouvrait l'argile en place duquel émergeaient encore des cristaux de glace (photo 8). Aucun artefact ne fut découvert lors de l'inventaire et l'examen de la stratigraphie a confirmé que les rives originales de la rivière à cet endroit sont complètement bouleversées.

**Photo 7** Secteur sud-ouest, plan rapproché sur le coffrage de la culée du pont temporaire, direction sud

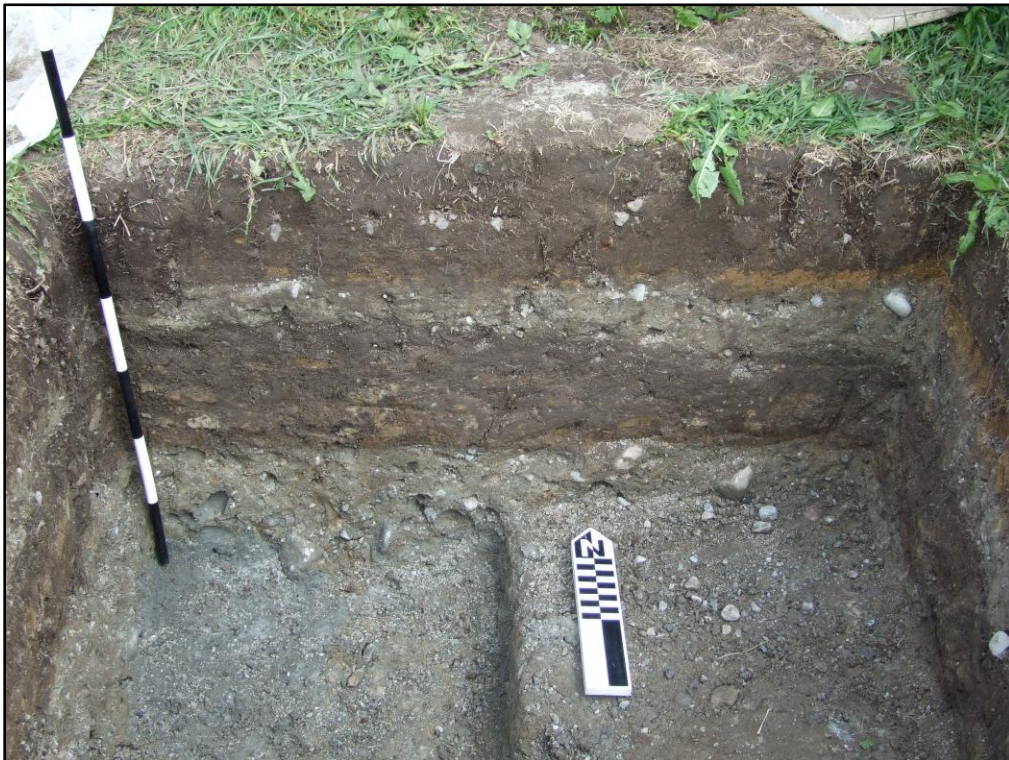
**Photo 8** Secteur sud-ouest, sondage 2, stratigraphie, paroi nord
