**RENFORCEMENT DE DALLES EPAISSES  
VOLET EXPERIMENTAL**

**Rapport d'étape  
Département de génie civil**

**Présenté à  
Sylvain Goulet ing.  
Chargé de projet  
Ministère des transports du Québec**

**1<sup>er</sup> juin 2009**

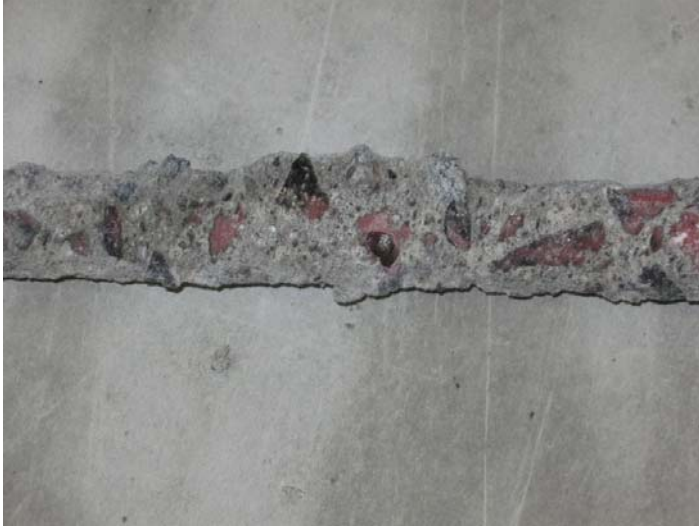
De façon générale, il appert que le lien béton-époxy-barre est de qualité comme en font foi les figures 28 et 29. Sur cette dernière, on observe l'époxy en rouge, la protection de caoutchou de la jauge (en noir) puis enfin la jauge de déformation elle-même.

Figure 28 Adhésion béton-époxy-barre

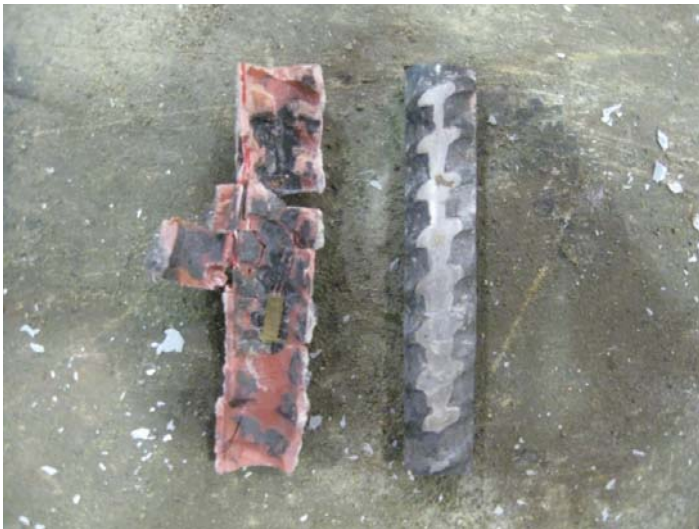
Figure 29 Lien époxy-barre de renforcement

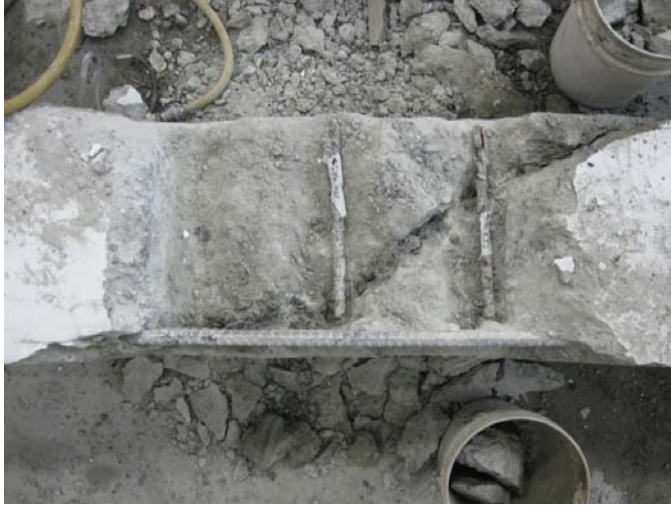
Les figures 30 et 31 examinent la face sud relative à l'essai 2Ba . On y observe bien la position des barres de renforcement de même que la fissuration principale ayant mené à la ruine de la dalle.

Figure 30 Essai 2Ba - Vue globale des barres de renforcement #2 et #3, face sud

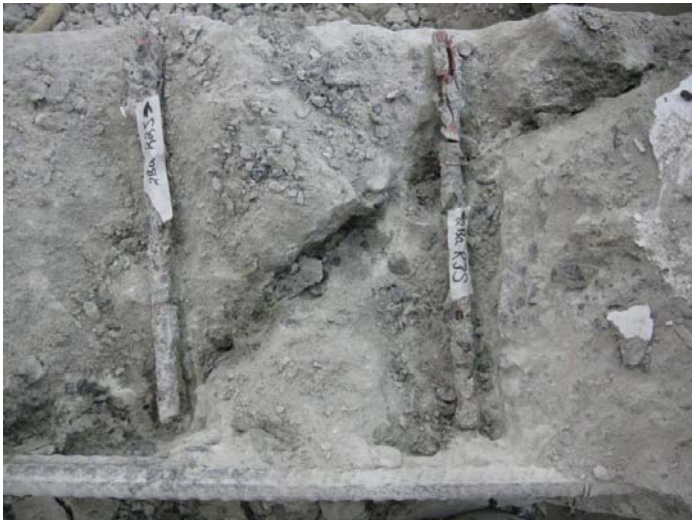
Figure 31 Essai 2Ba - Barres de renforcement #2 et #3, face sud

L'examen de la figure 31 montre que la fissure principale semble avoir contourné l'extrémité inférieure de la barre no 2 tandis qu'elle a croisé la barre no 3 en son tiers supérieur. Il est possible de remarquer un décollement de l'époxy sur cette portion du tiers supérieur de la barre no 3 ce qui laisse supposer qu'il y a eu perte d'adhérence et possiblement glissement de l'ancrage de cette barre.

d'élasticité en cours d'essai. En ce qui concerne l'essai 2Ba, les jauges de la barre #2 ne semblent pas avoir détecté la présence de la fissure. Cela peut être dû à un mal fonctionnement des jauges ou encore, au fait que la fissure a, en partie, contourné la barre. Par ailleurs, la barre #3 a enregistré des déformations très importantes, bien au-delà de la limite de plasticité des barres. L'arrêt de l'enregistrement des déformations survient avec la rupture de la dalle à une flèche d'environ 8mm (figure 11) et survient, selon toute probabilité avec un glissement de la barre #3 (voir section 3.5, décollement de l'époxy).

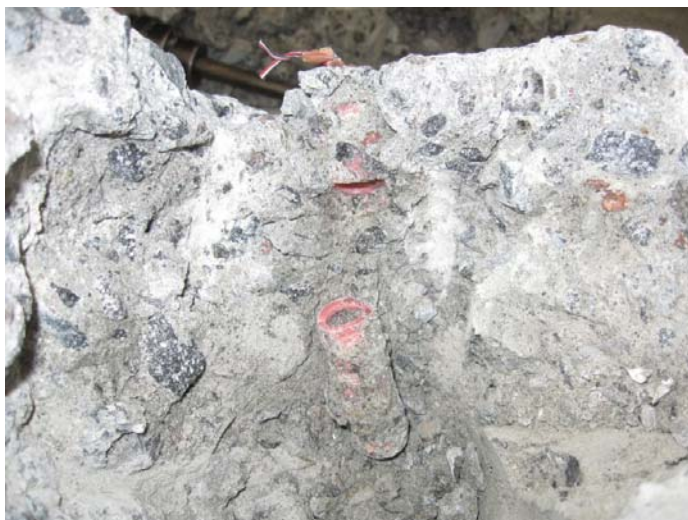
La figure 32 montre l'extrémité supérieure de l'empreinte d'une barre de renforcement de l'essai 3Ba. On y remarque le capuchon d'époxy puis l'empreinte de la barre de renforcement ce qui laisse supposer qu'il y a eu glissement de la barre à l'ultime.

**Figure 32 Essai 3Ba - Glissement d'une barre de renforcement**

En ce qui concerne l'essai 3Ba, les mesures montrent que les jauges ont enregistrées des déformations (en partie supérieure pour la barre #3 et en partie inférieure pour la barre #2) jusqu'à une flèche d'environ 9mm. Par la suite, les jauges situées au centre de ces barres ont également mesuré des déformations au-delà de la limite élastique des barres. Finalement la fin des enregistrements survient au environ de 12 mm de flèche (figure 12) et survient, selon toute probabilité, avec un glissement de la barre #3 (voir section 3.5, empreinte)
