AVIS TECHNIQUE
CONCERNANT LA POLITIQUE DU MTQ
POUR LE SCHELLEMENT DE FISSURES

Par: Aziz Amiri, Dr. ing.
et
Denis Verret, t.t.p.

Ministère des Transports
Division des chaussées
Service des sols et chaussées

Version du 15 novembre 1991.

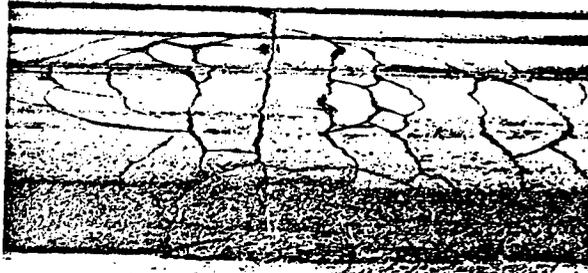
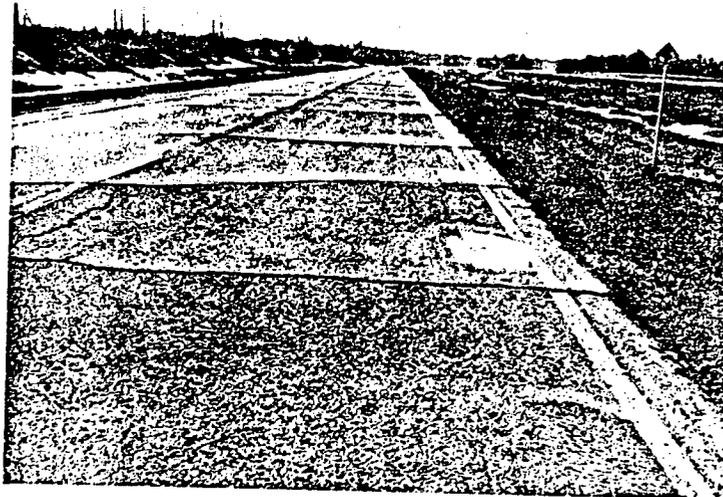
FIGURE 2 - Les conséquences d'un scellement tardif des fissures thermiques de retrait (la baisse de viabilité et la qualité de roulement):

- A) La perte ponctuelle de portance par infiltration d'eau et pompage des fines (ramification).
- B) Le soulèvement des lèvres des fissures par la formation de lentilles de glace (planche à laver).
- C) Les fissures en dépression causées par contamination ponctuelle de sols de support.

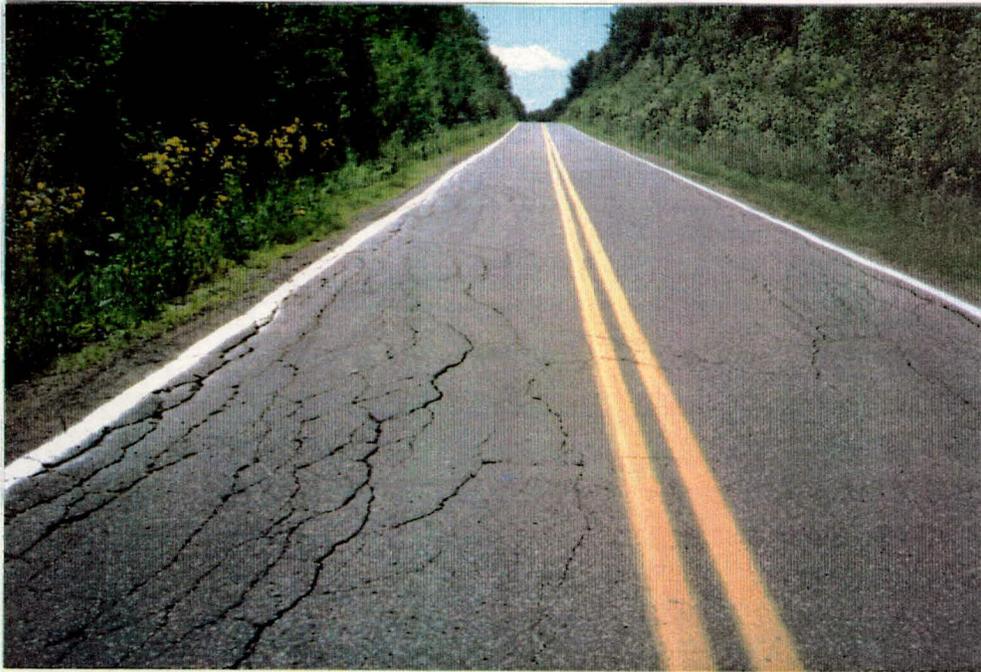
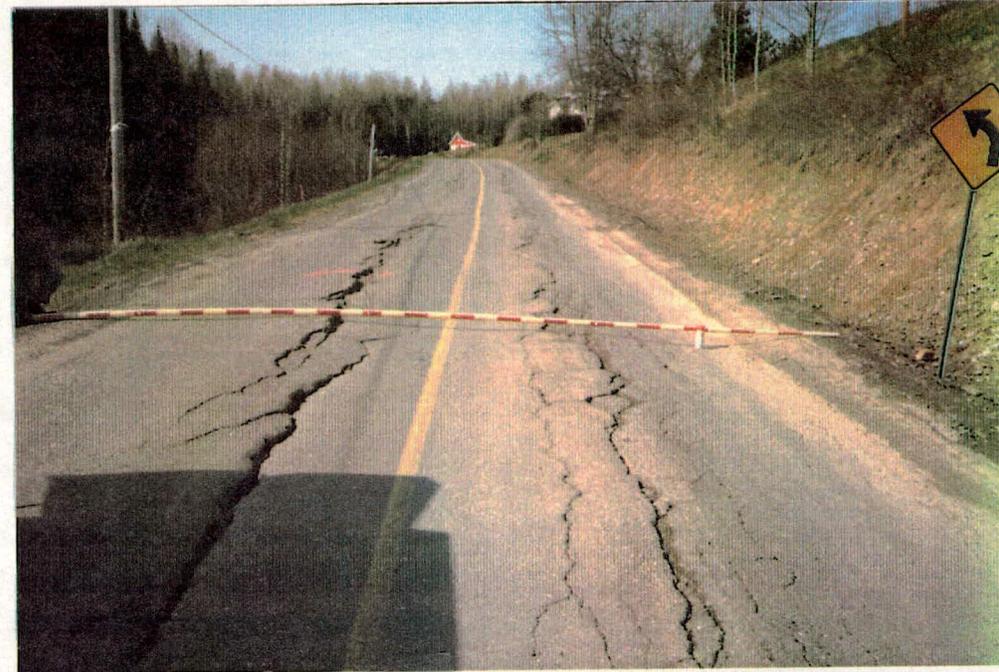
<u>Photo no</u>	<u>Route</u>	<u>Description</u>
1	325	Fissures multiples causées par le déplacement des fondations.
2	Chemin du Moulin	Fissures accompagnées de rupture des fondations.
3	A-20	Mediflex, fissures transversales en soulèvement provoqué par l'infiltration d'eau.

Photos 1 et 2, dégradations ne faisant pas l'objet du présent projet.

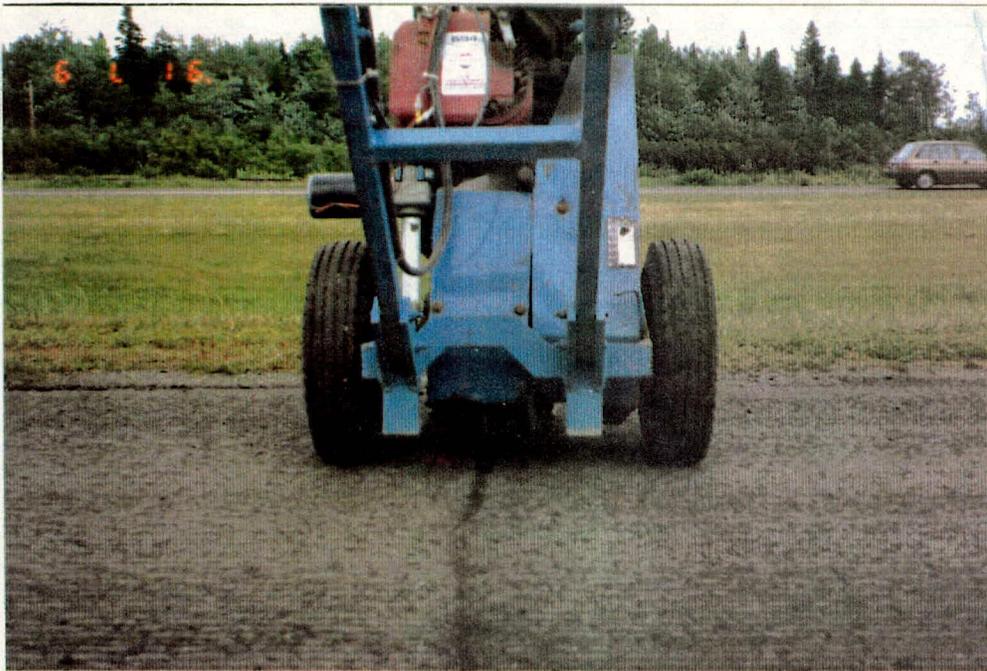
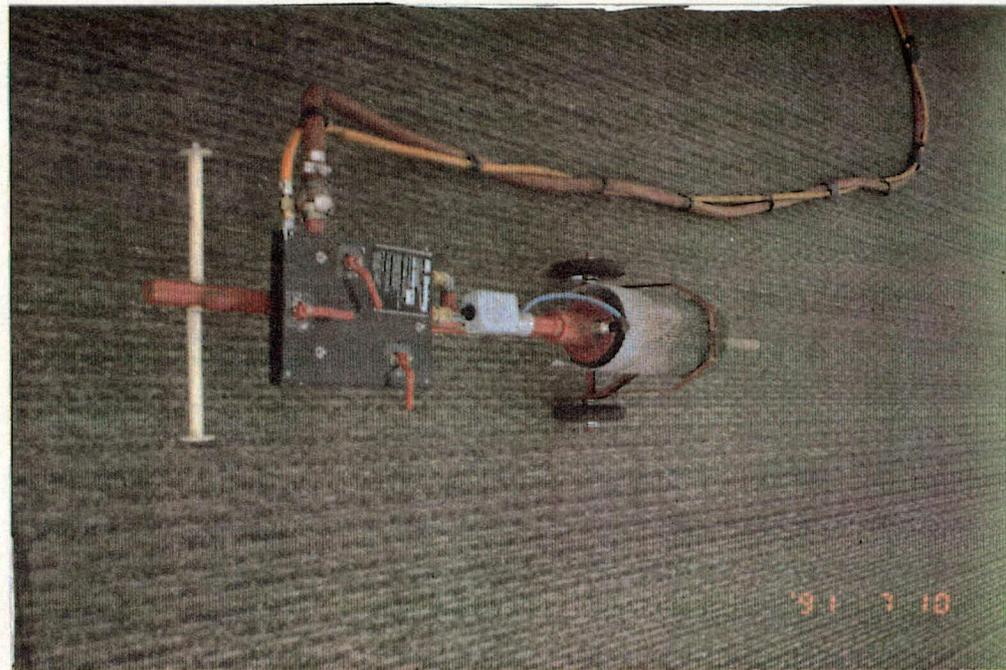
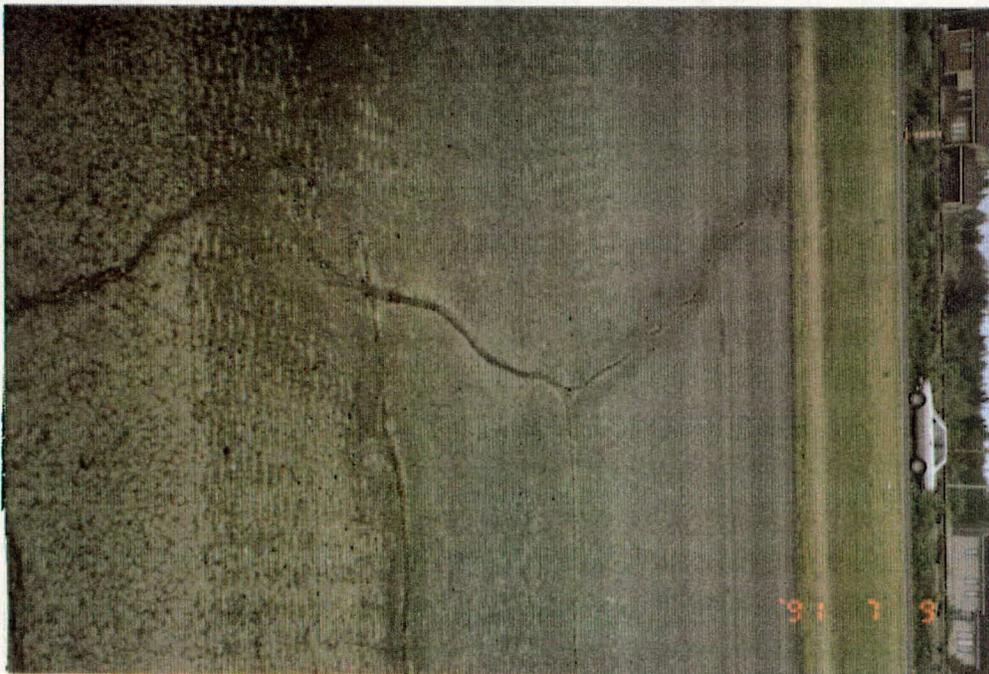
<u>Photo no</u>	<u>Route</u>	<u>Description</u>
4	A-20 St-Apol- linaire	Toupilleur.
5	A-20 St-Apol- linaire	Appareil appelé le "Hot dog" qui optimise le combustible et l'air sans flamme ni oxydation lors du nettoyage et chauffage de la fissure.
6	A-20 St-Apol- linaire	Fissures transversales et polygo- nales après toupillage (20 x 25 mm)

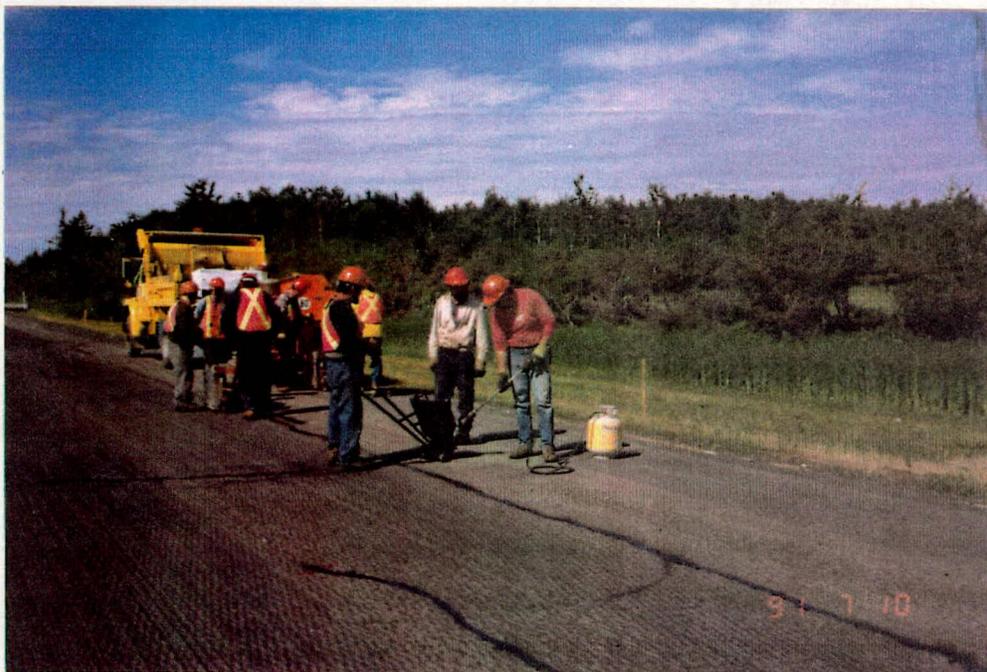
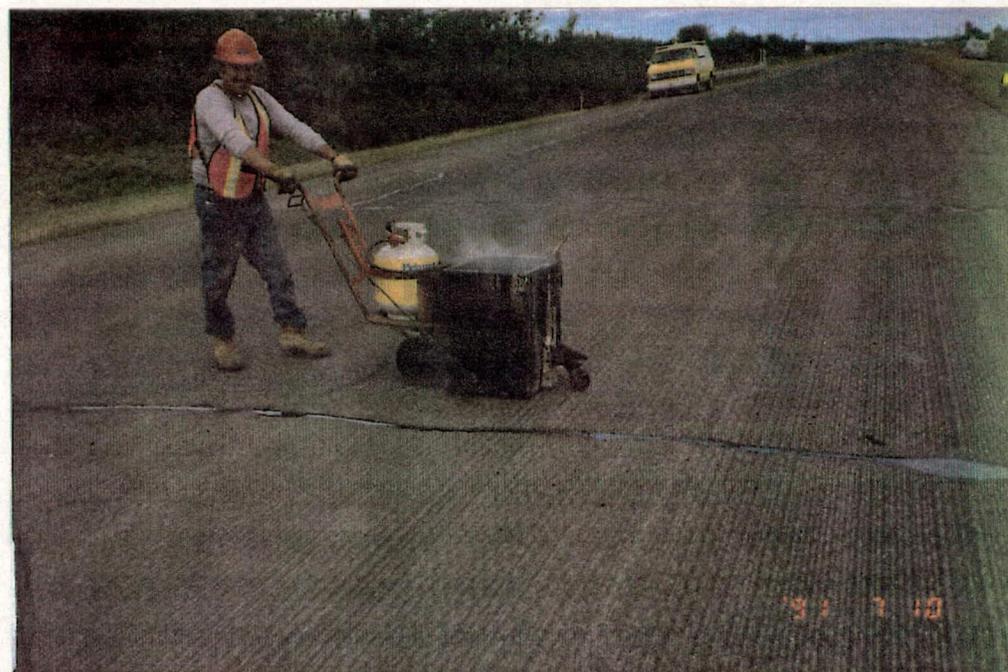
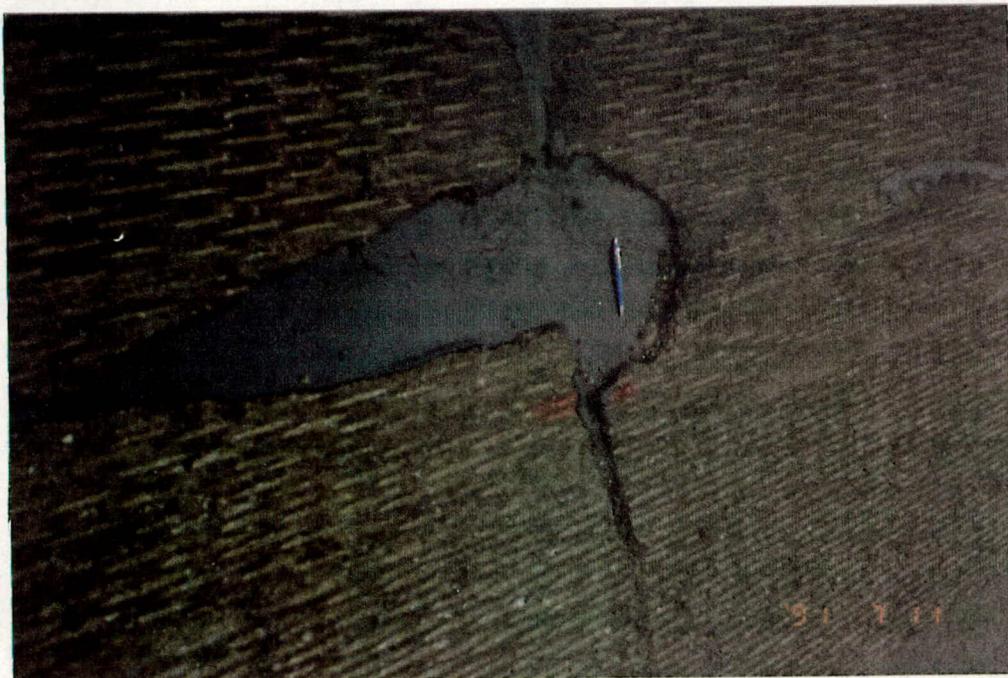
<u>Photo no</u>	<u>Route</u>	<u>Description</u>
7	A-20 St-Apol- linaire	Scellement des fissures après planage, toupillage, nettoyage avec Sealastic. Remarquer le fondoir et une petite épandeuse en marche.
8	A-20 St-Apol- linaire	Épandeuse à double paroi avec chauffrette.
9	A-20 St-Apol- linaire	Colmatage d'une pelade après planage, avec le Sealastic.

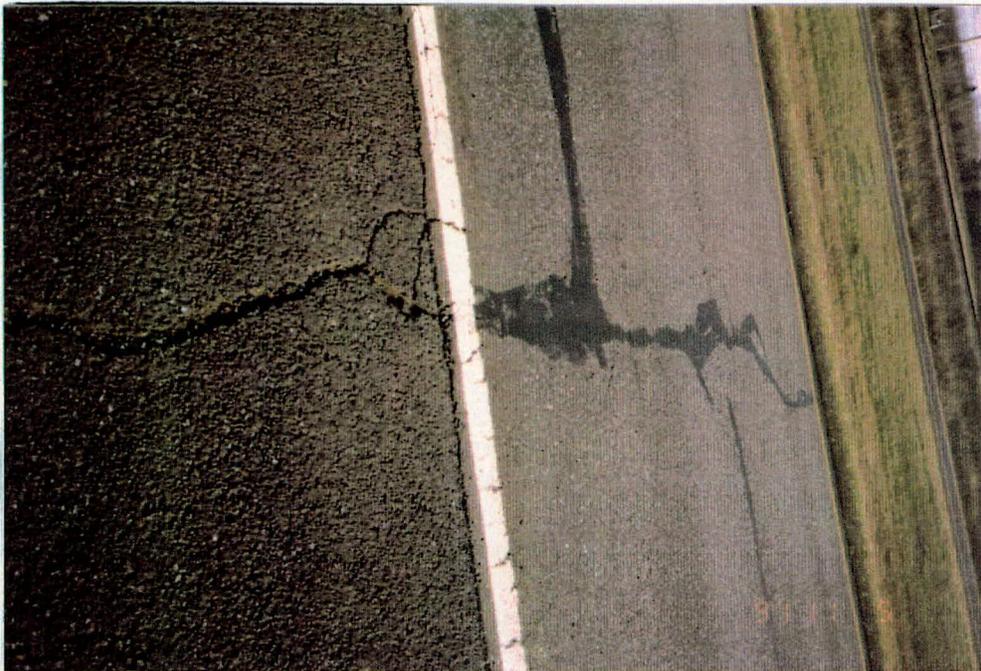
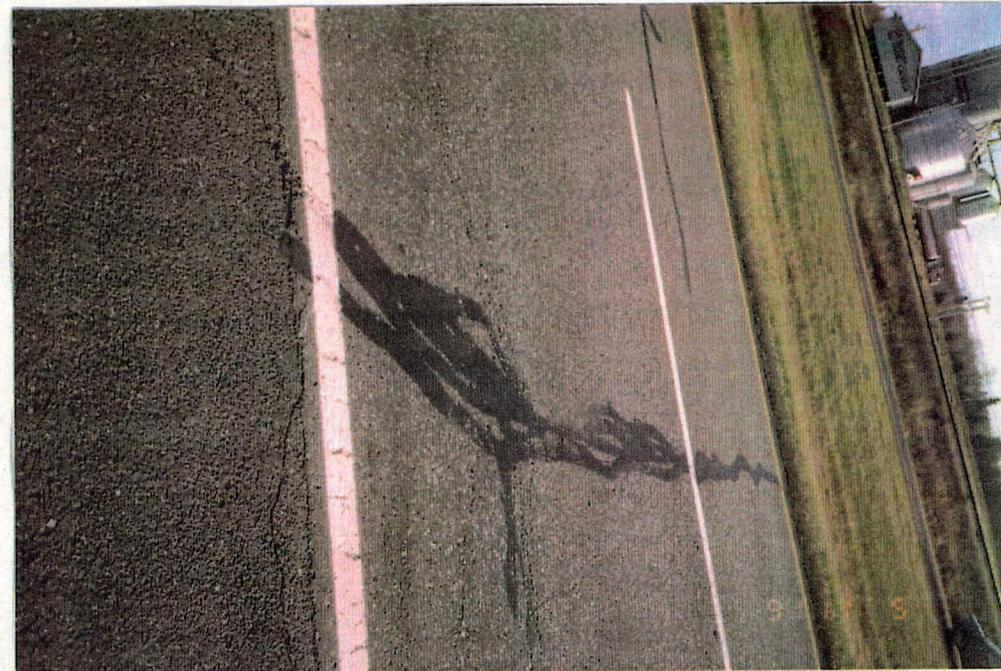
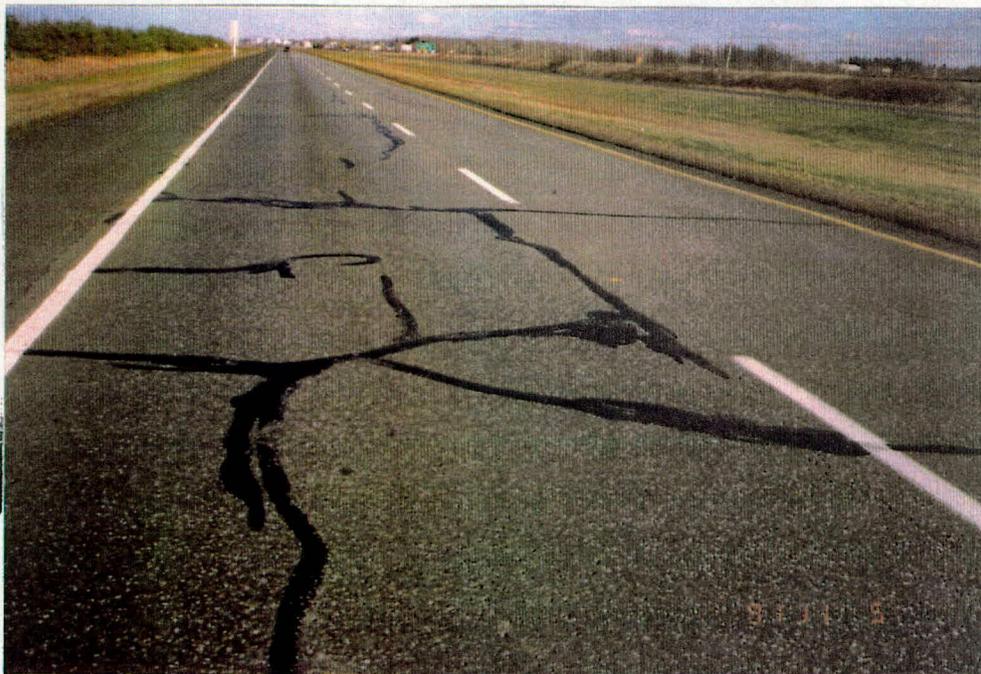
<u>Photo no</u>	<u>Route</u>	<u>Description</u>
10,11 & 12	A-20	Comportement du Bakelite posé sur un enrobé MB4 avec 20% de recyclé. - Enrobé MB4 posé en 1986 - Scellement sans pontage en 1989 - JMA = 25 à 32 000 - Poids lourds = 22 à 25%

Malgré le pontage et l'absence de toupillage, cette opération âgé de 2 ans démontre un excellent roulement comparé au secteur sous traitement (voir les photos 13, 14 et 15).

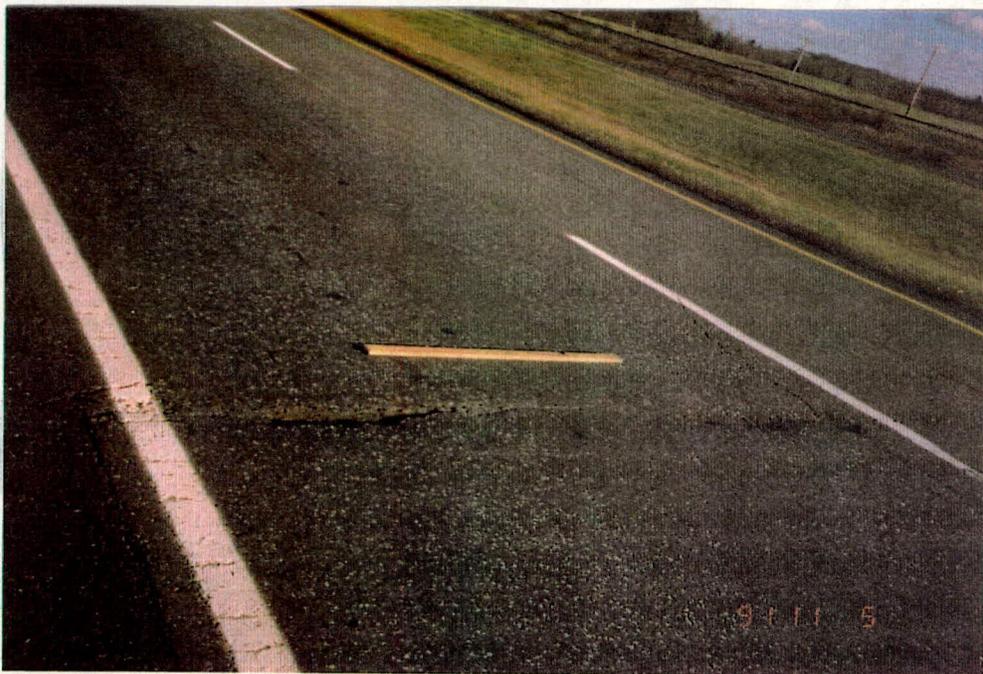
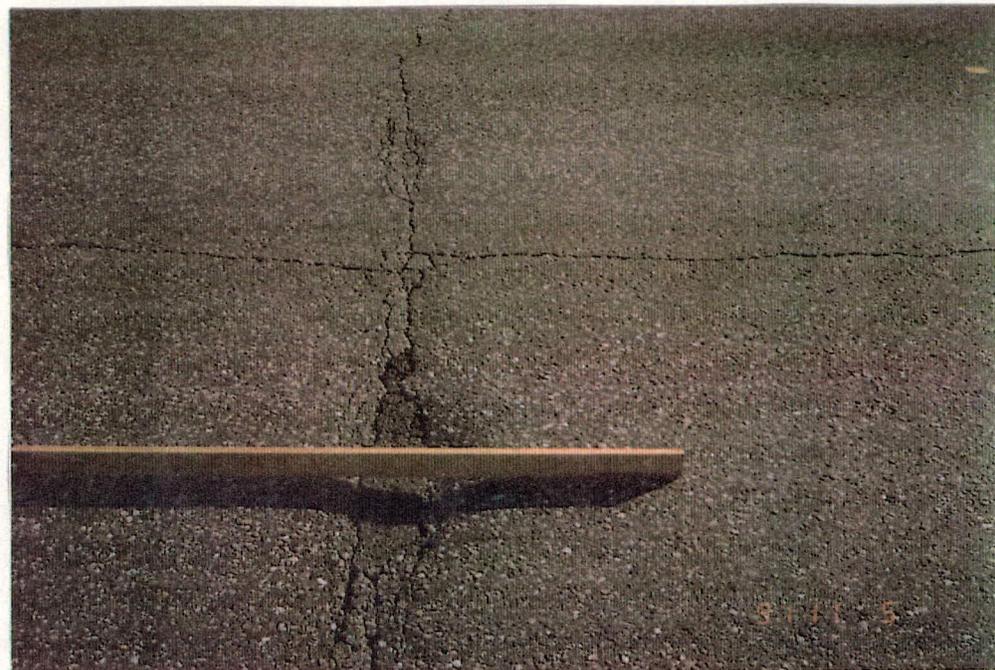
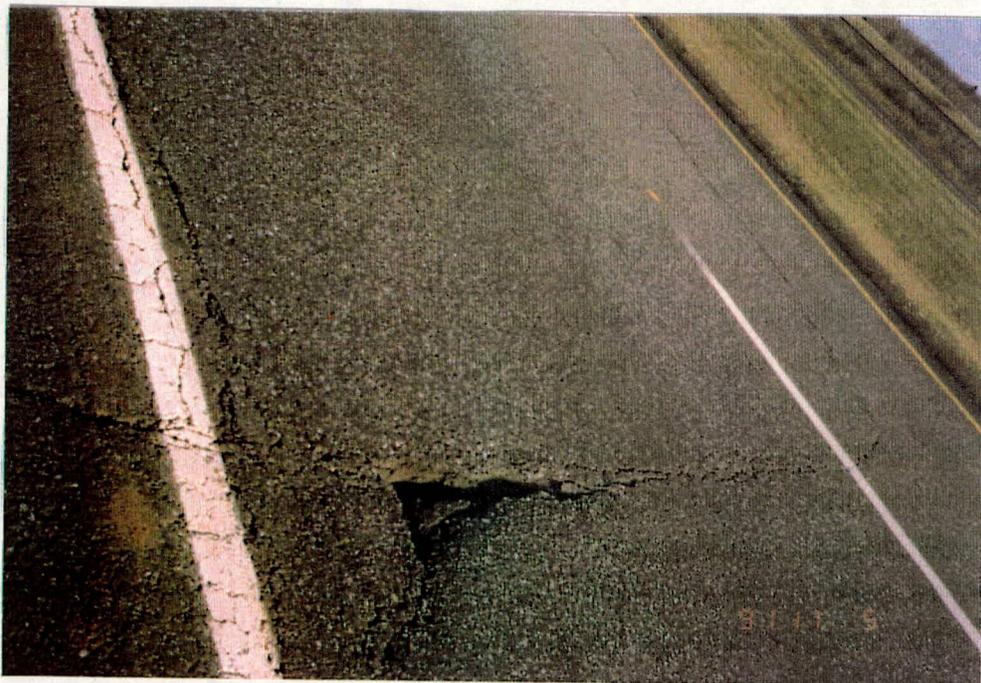
<u>Photo no</u>	<u>Route</u>	<u>Description</u>
13	A-20 Bernières	Démontre la dégradation en "V" du pavage dans les traces des roues en l'absence du scellant et de l'impact du trafic.
14	A-20 Bernières	Démontre l'inefficacité d'un scellant avec un enrobé.
15	A-20 Bernières	Idem à la photo #13.

Dégradation d'un revêtement après 5 ans de service, le roulement médiocre de cette chaussée nécessite la pose d'une couche d'usure.

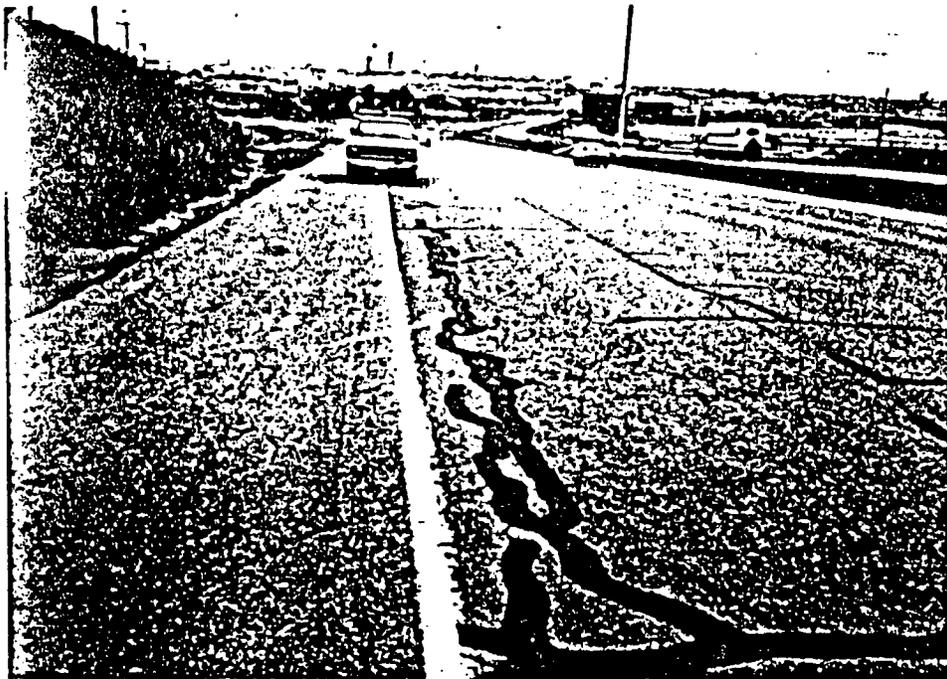
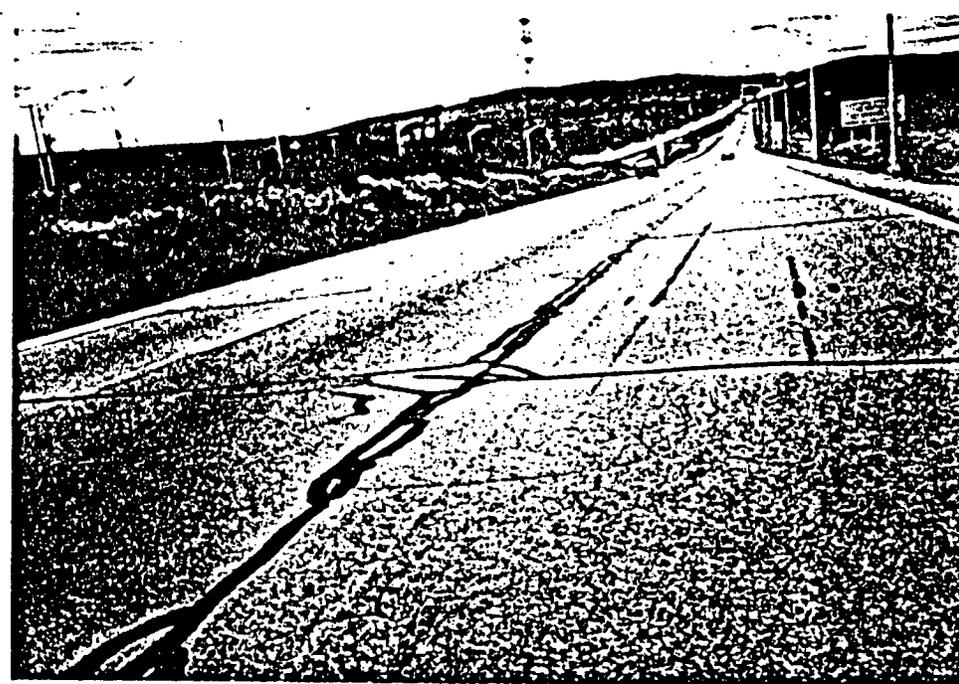
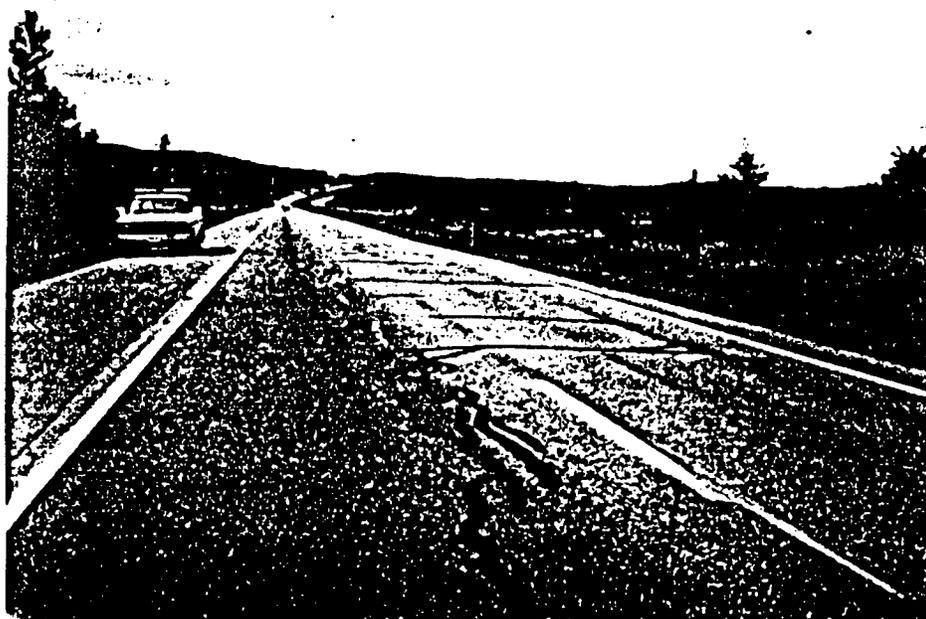
<u>Photo no</u>	<u>km</u>	<u>Description</u>
7	0,20 (nord)	Démontre la position des B.F. appliqués sur les fissures longitudinales survenues dans les traces de roues (dans la voie de roulement).
8	2,80 (nord)	Démontre la position longitudinale dominante de la B.F. dans la trace des roues (à droite de la voie de roulement).
9	5,00 (sud)	Idem à la photo #8.

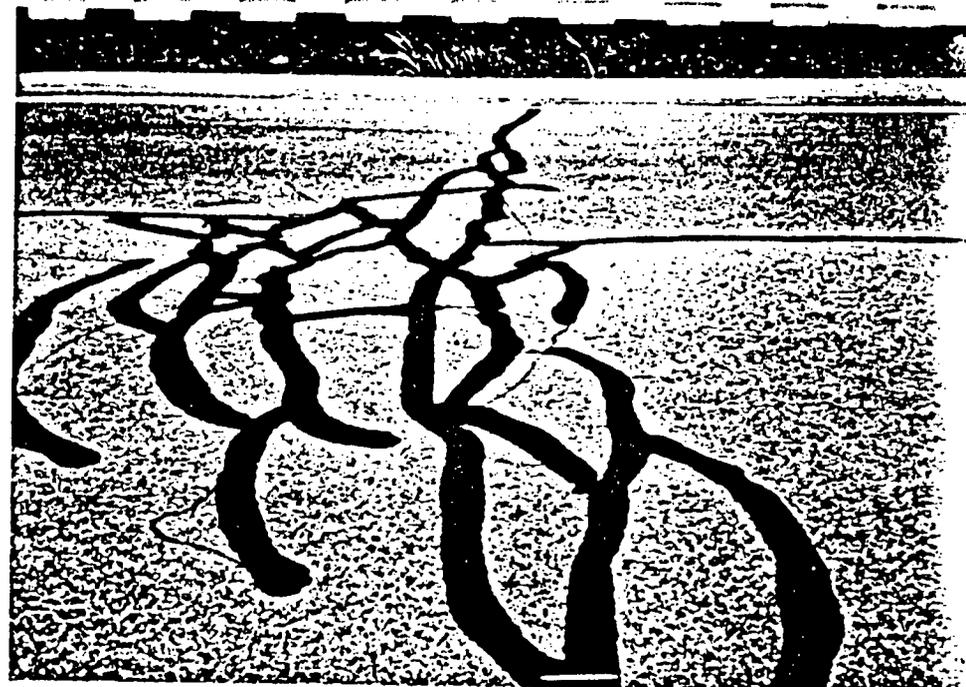
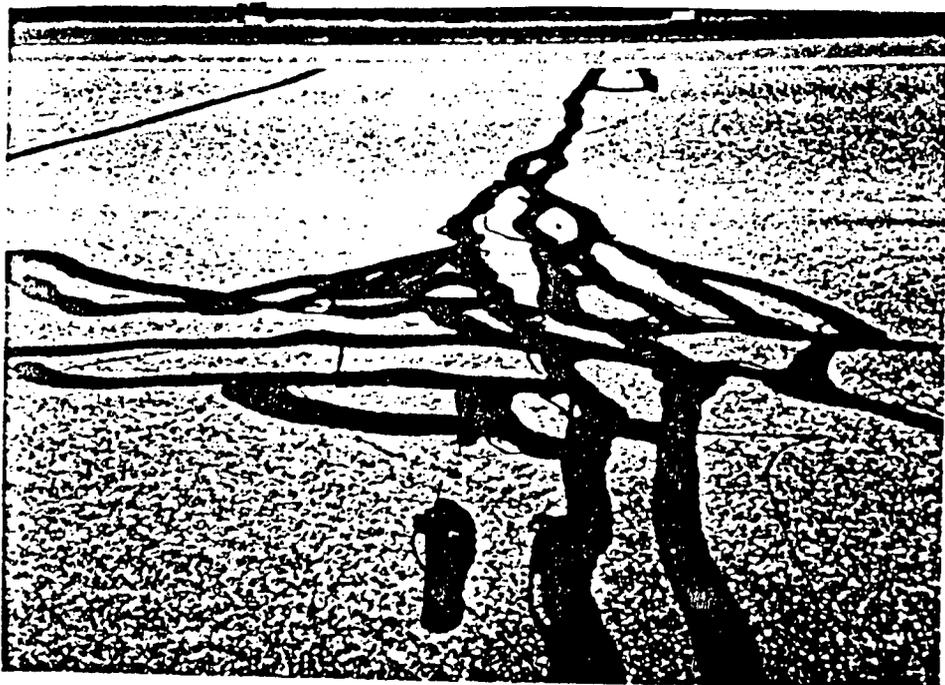
<u>Photo no</u>	<u>km</u>	<u>Description</u>
10	7,20 (sud)	Vue générale de la forme, de la répartition et de la fréquence des fissures polygonales développées à l'intersection des fissures longitudinal et transversales.
11	7,20 (sud)	La forme détaillée et l'envergure de la surface occupée par B.F. dans un réseau de fissure polygonale (stylo 15 cm).
12	7,20 (sud)	Idem à la photo #11.
