ÉTUDE DES BESOINS EN GLISSIÈRES
DE SÉCURITÉ LE LONG DU
RÉSEAU AUTOROUTIER QUÉBÉCOIS

RAPPORT D'ÉTAPE

PRÉSENTÉ PAR MICHEL MASSE, ing.

Division de la normalisation
Québec, novembre 1987

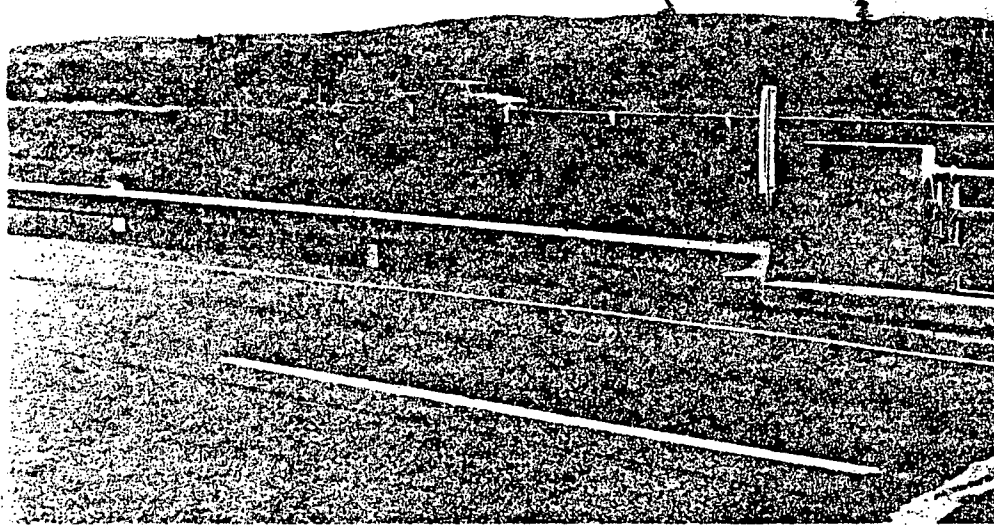
Photo: 1
Lieu : Autoroute 73

Type de problème: Absence de renforcement. L'espacement des poteaux est trop grand.

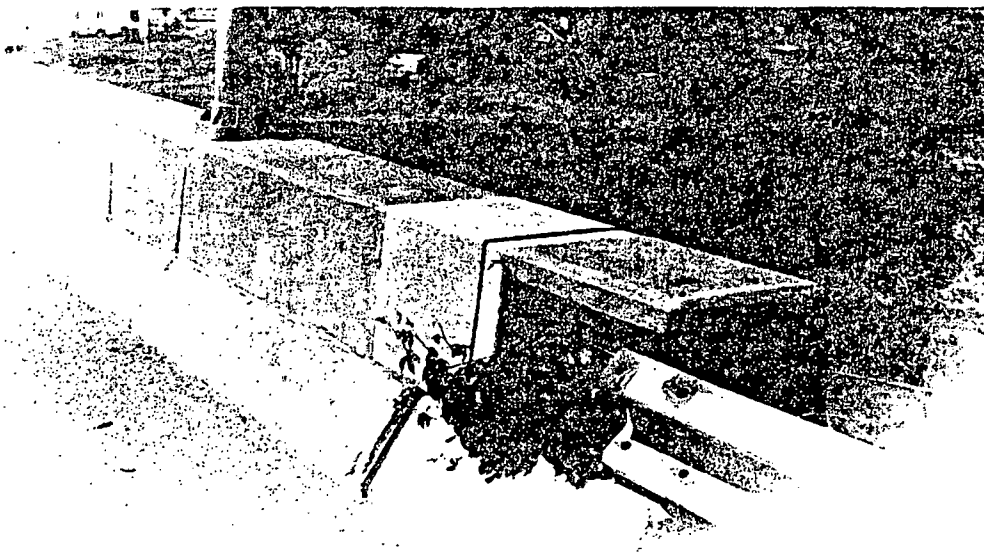
Photo: 2
Lieu : Autoroute 15 Sud

Type de problème: Glissière appuyée et non fixée sur le parapet du pont

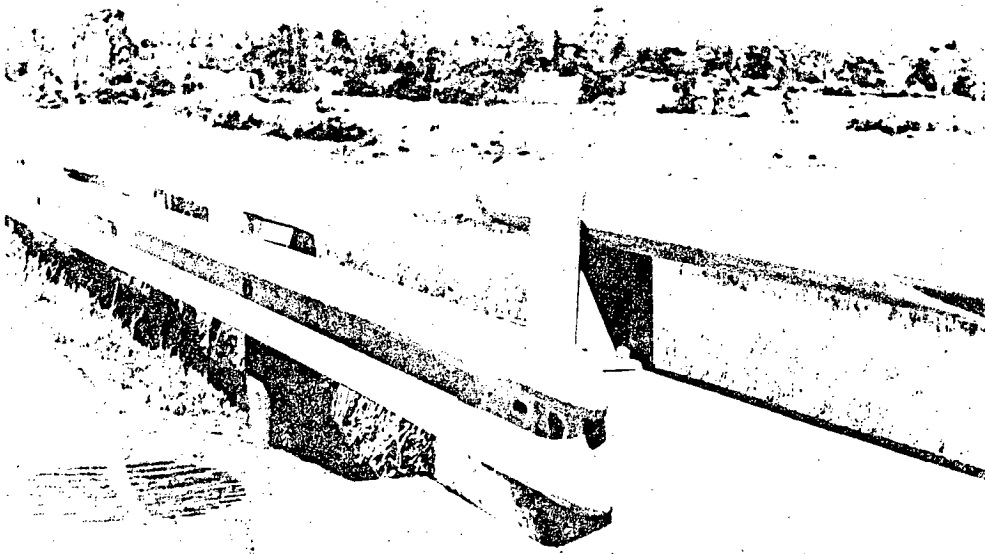
Photo: 3
Lieu : Autoroute 20 Est

Type de problème: Glissière appuyée et non fixée sur le parapet du pont

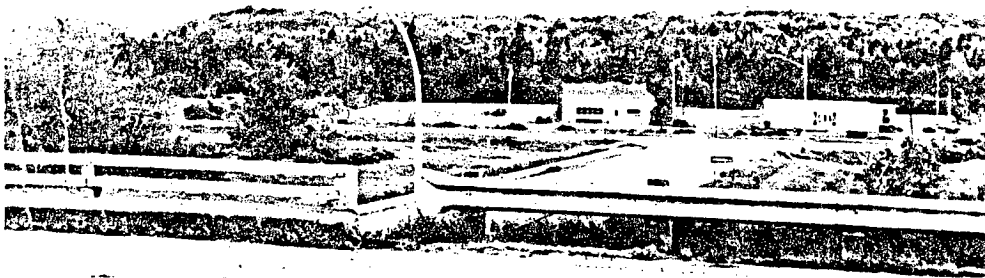
Photo: 4
Lieu : Autoroute 20 Ouest
entre Québec et
Montréal

Type de problème: Glissière non fixée au parapet du pont

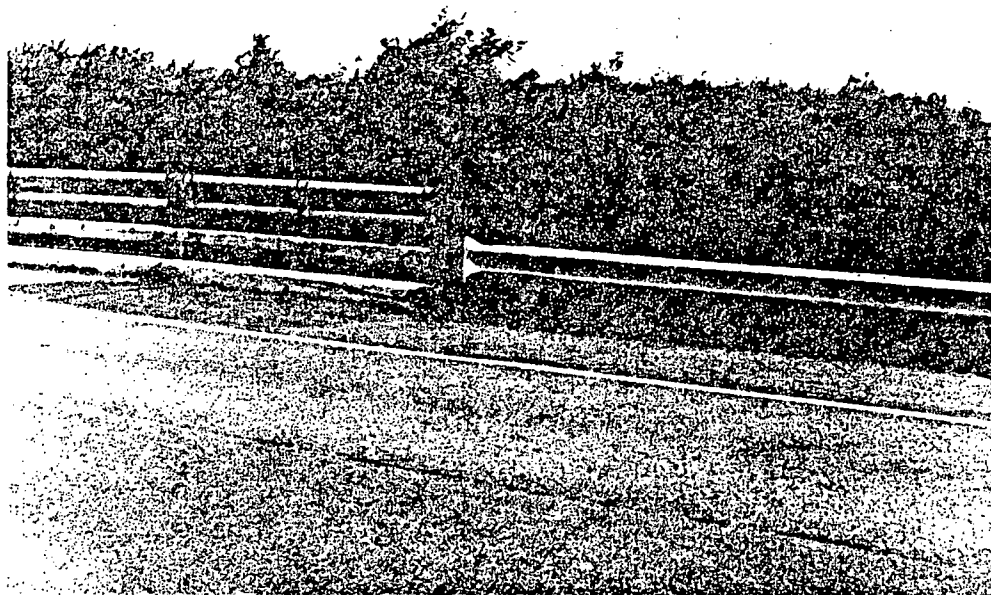
Photo: 5
Lieu : Autoroute 20 Ouest
entre Rivière-du-
Loup et Québec

Type de problème: Glissière non fixée au parapet du pont

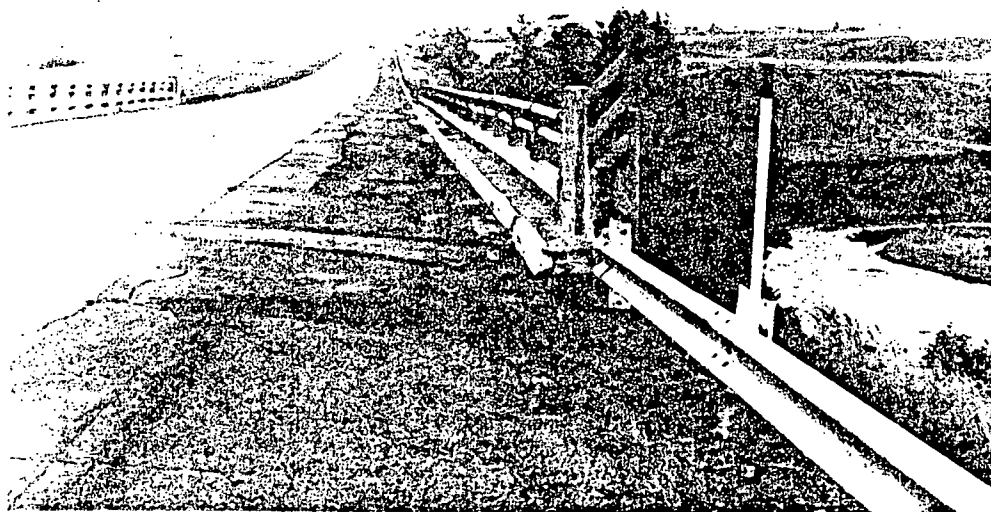
Photo: 6
Lieu : Autoroute 20 Ouest
entre Rivière-du-
Loup et Québec

Type de problème: Glissière trop basse et située trop vers l'arrière.
Le début du chasse-roue devient un obstacle.

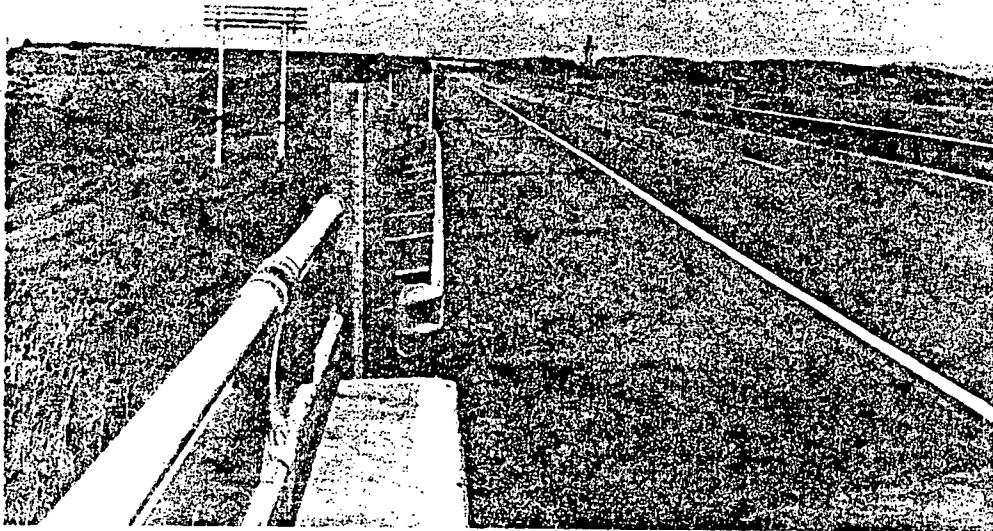
Photo: 7
Lieu : Autoroute 20 Ouest
entre Rivière-du-
Loup et Québec

Type de problème: Glissière non fixée au garde-fou du pont due
à la présence d'un chasse-roue trop large.

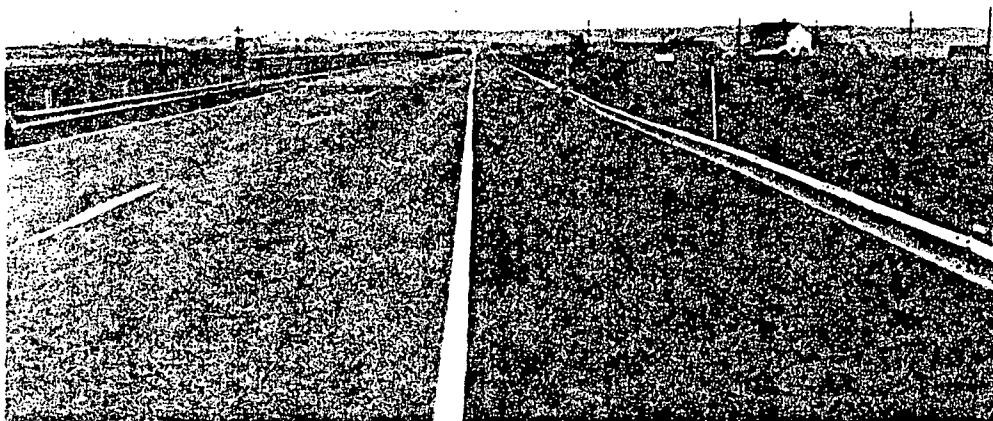
Photo: 8
Lieu : Autoroute 20 Est
entre Québec et
Rivière-du-Loup

Type de problème: Glissière trop basse

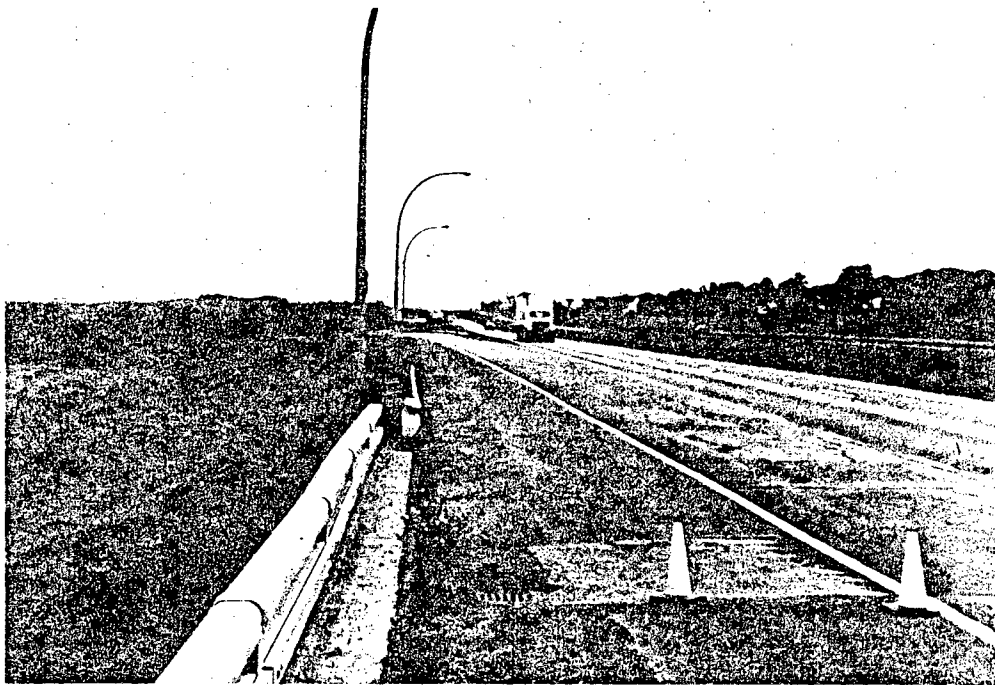
Photo: 9
Lieu : Autoroute 20 Ouest

Type de problème: Garde-fou du pont trop bas

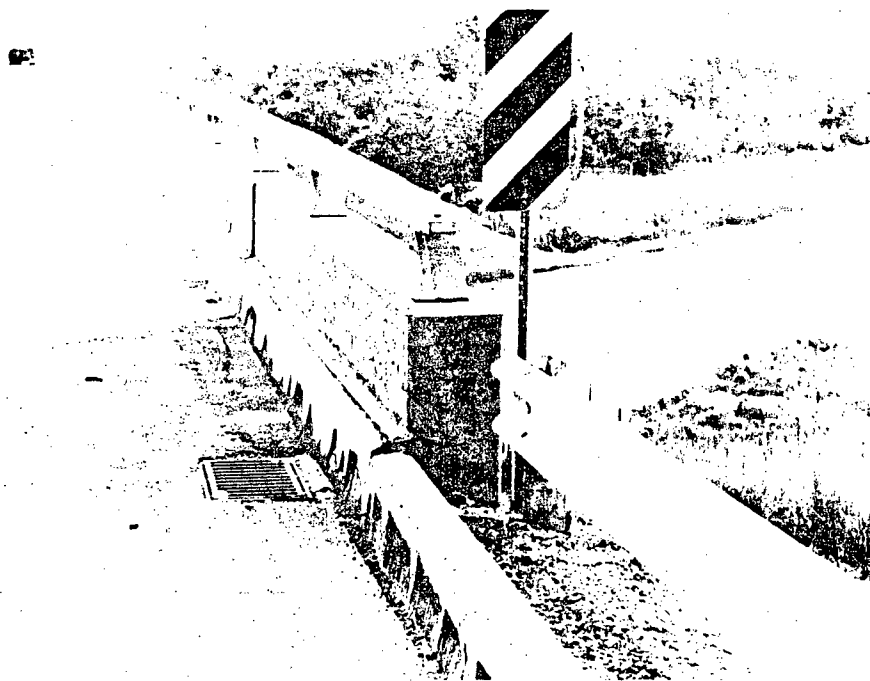
Photo: 10
Lieu : Autoroute 40 Est

Type de problème: Bordure surélevée (ciment)

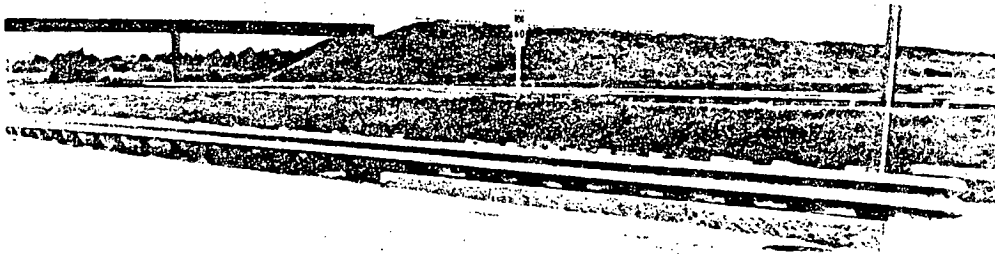
Photo: 11
Lieu : Autoroute 40 Est

Type de problème: Bordure surélevée (granit)

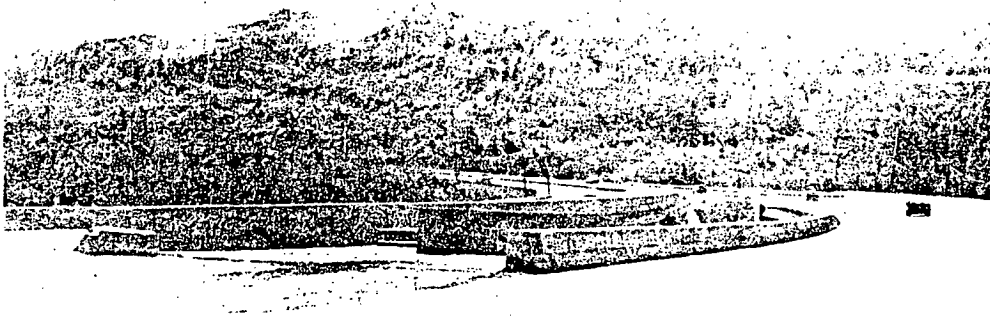
Photo: 12
Lieu : Autoroute 15 Sud

Type de problème: Glissière manquante à l'entrée du pont

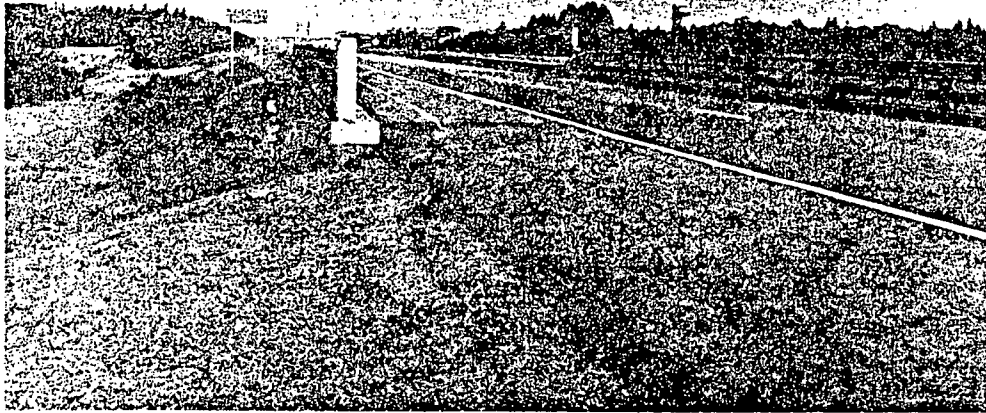
Photo: 13
Lieu : Autoroute 73 Sud

Type de problème: Glissière manquante à la sortie du pont

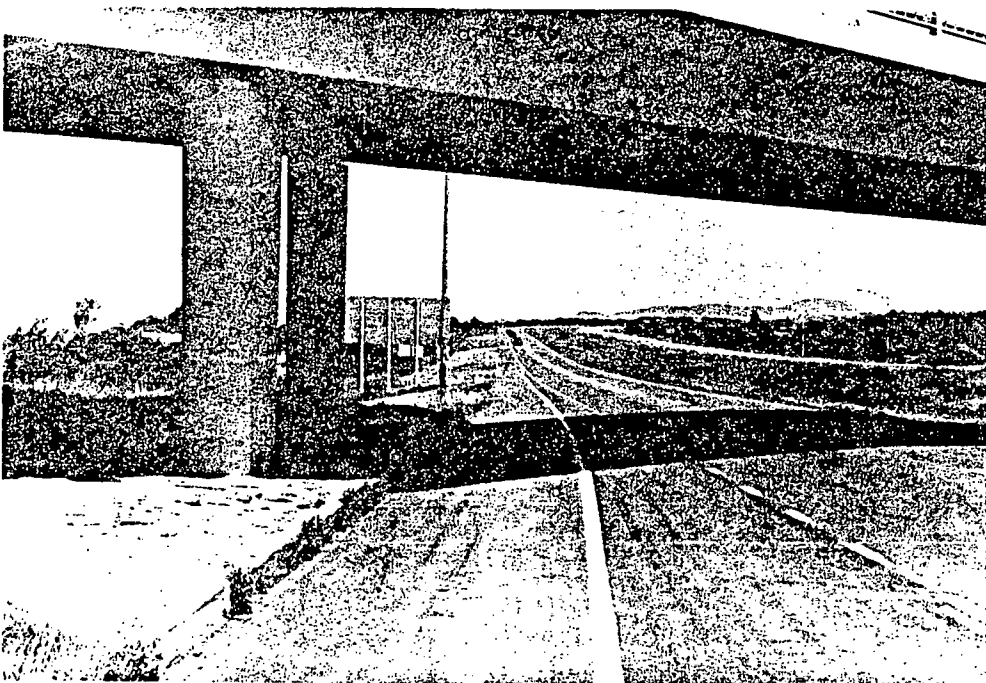
Photo: 14
Lieu : Autoroute 20 Ouest
entre Rivière-du-
Loup et Québec

Type de problème: Piles de structure non protégées
Bordure surélevée

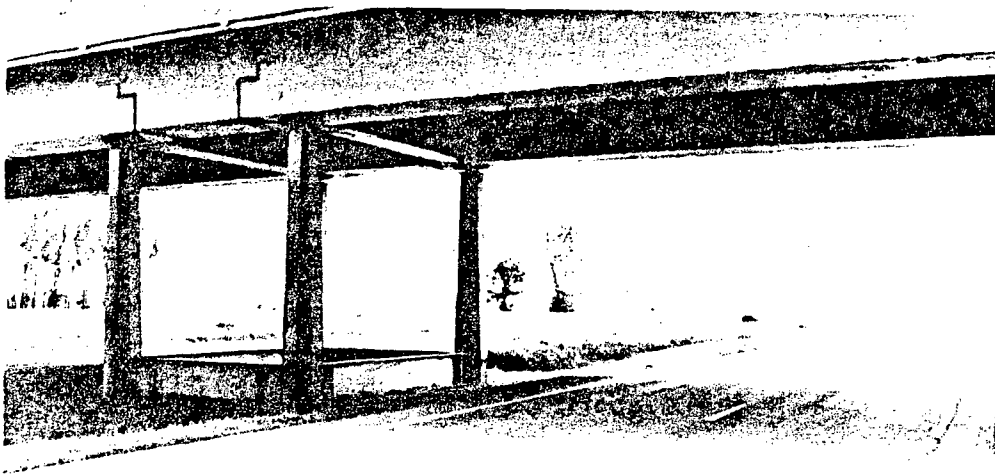
Photo: 15
Lieu : Autoroute 40 Est

Type de problème: Pile de viaduc non protégée

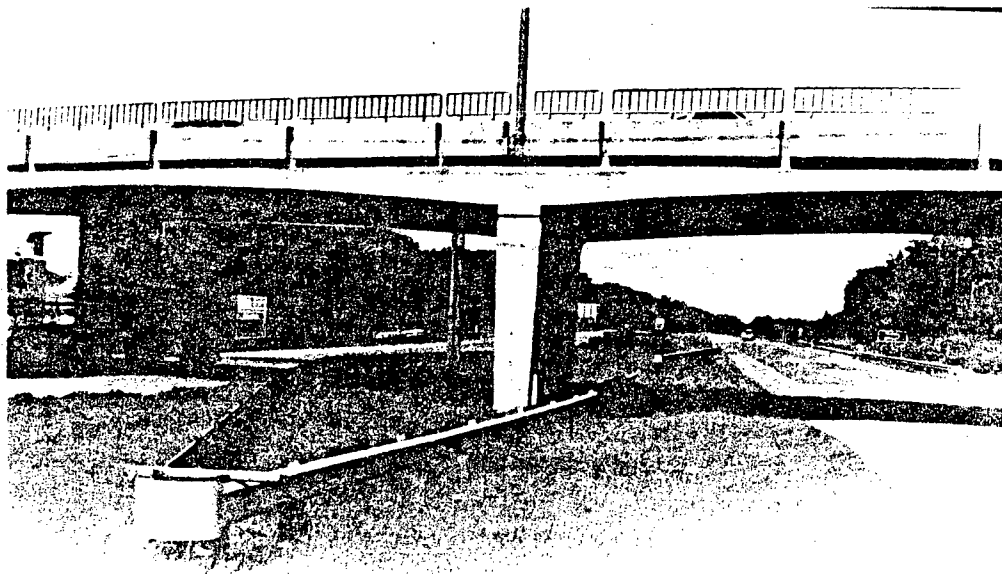
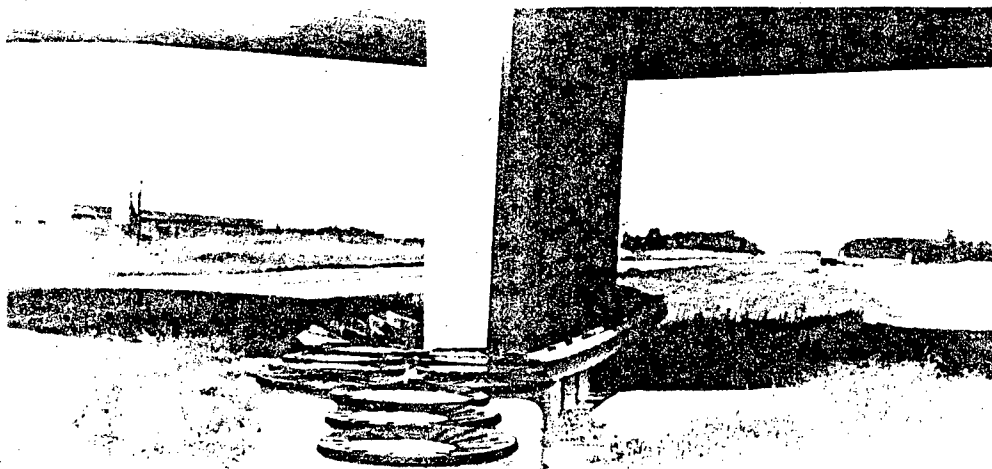
Photos: 16 et 17
Lieu : Autoroute 20 Est
Ontario - Montréal

Pile de structure bien protégée

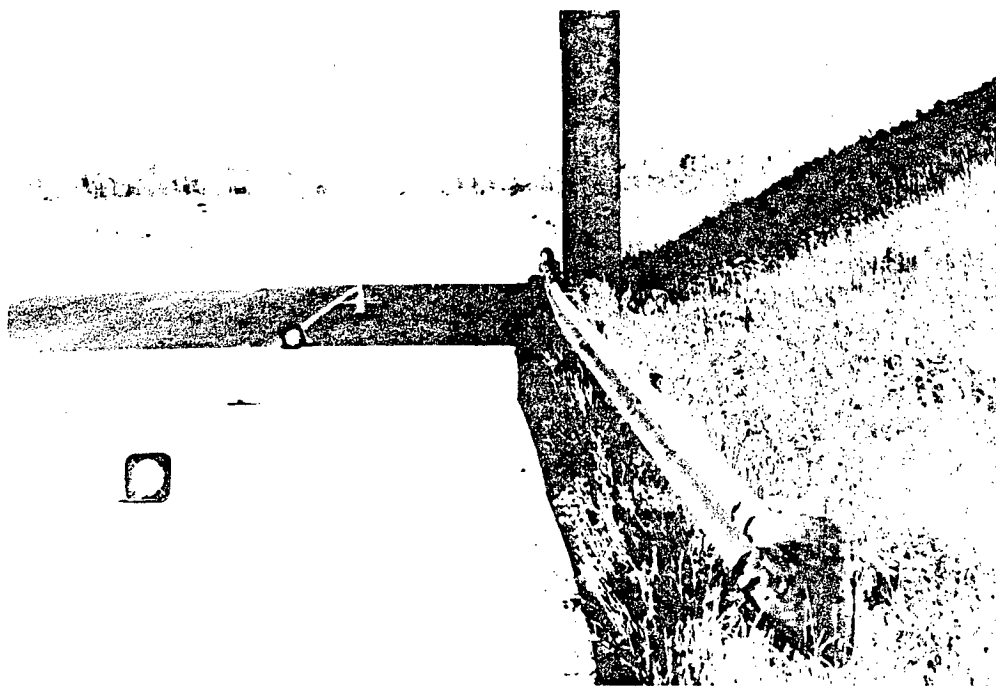
Photo: 18
Lieu : Autoroute 40 Est

Type de problème: Dégagement latéral entre la glissière et l'objet fixe non respecté

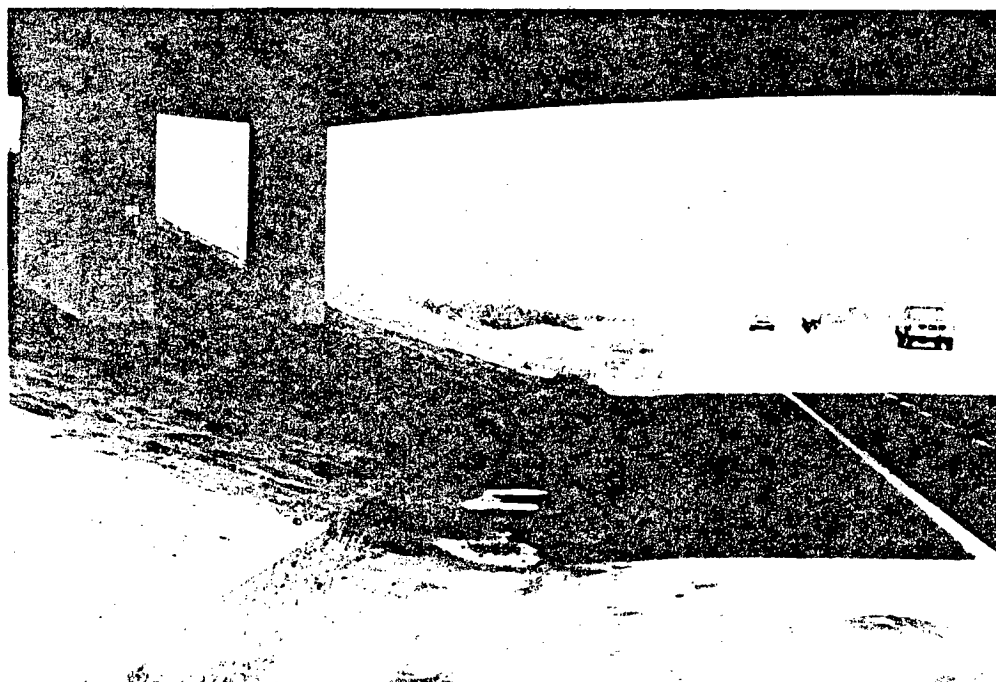
Photo: 19
Lieu : Autoroute 73 Sud

Type de problème: Bordure surélevée au pied du talus pour la structure

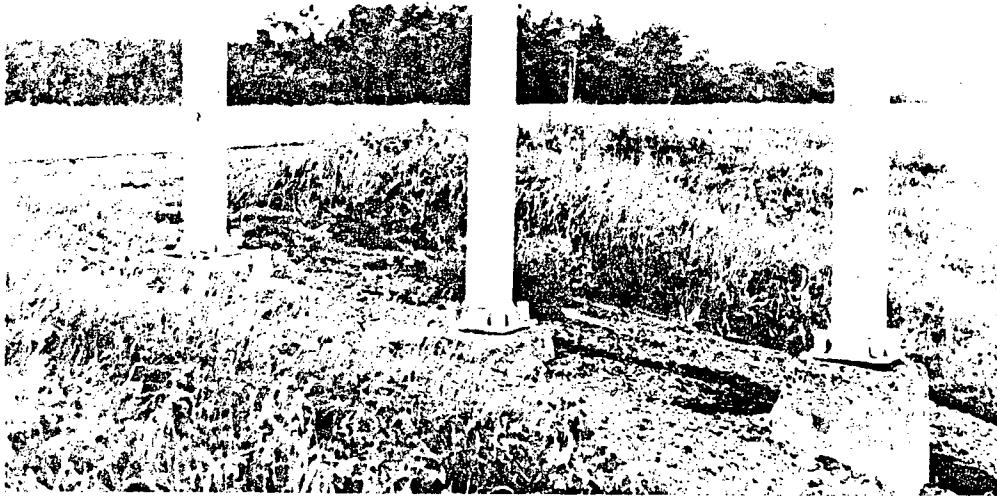
Photo: 20
Lieu : Autoroute 20 Ouest

Type de problème: Massif d'ancrage surélevé

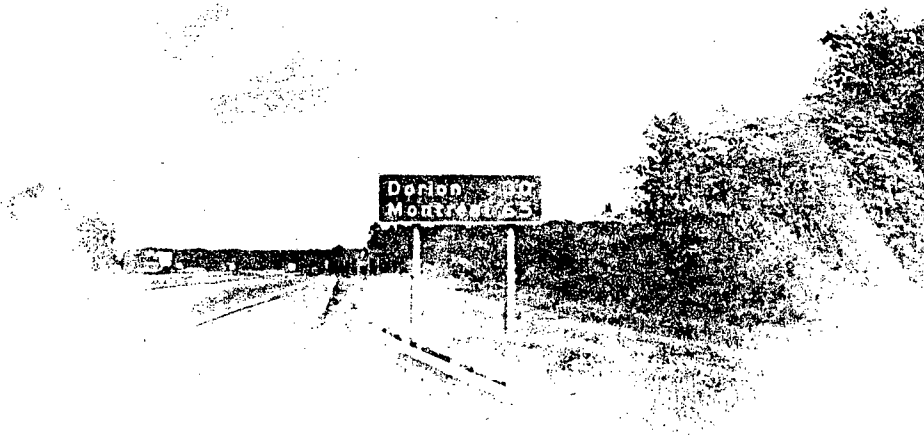
Photo: 21
Lieu : Autoroute 20 Est
Ontario - Montréal

Objet fixe protégé par une glissière.
(le déplacement de l'objet fixe pourrait être considéré)

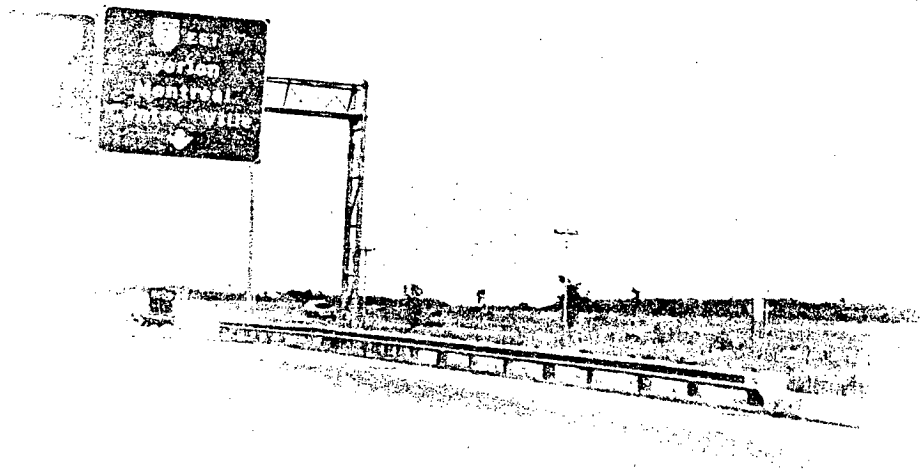
Photo: 22
Lieu : Autoroute 20 Est
Ontario - Montréal

Protection d'un portique de signalisation

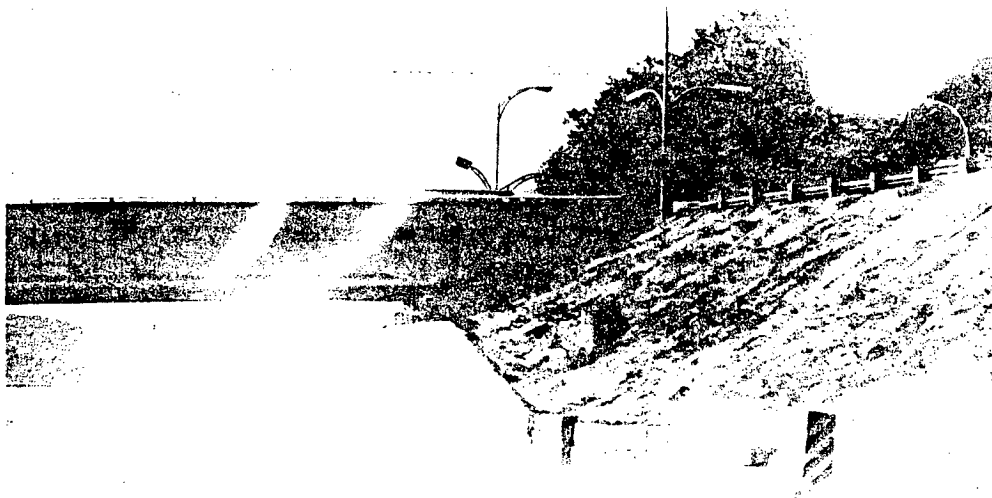
Photo: 23
Lieu : Autoroute 15 Sud

Type de problème: Mur latéral non protégé par une glissière

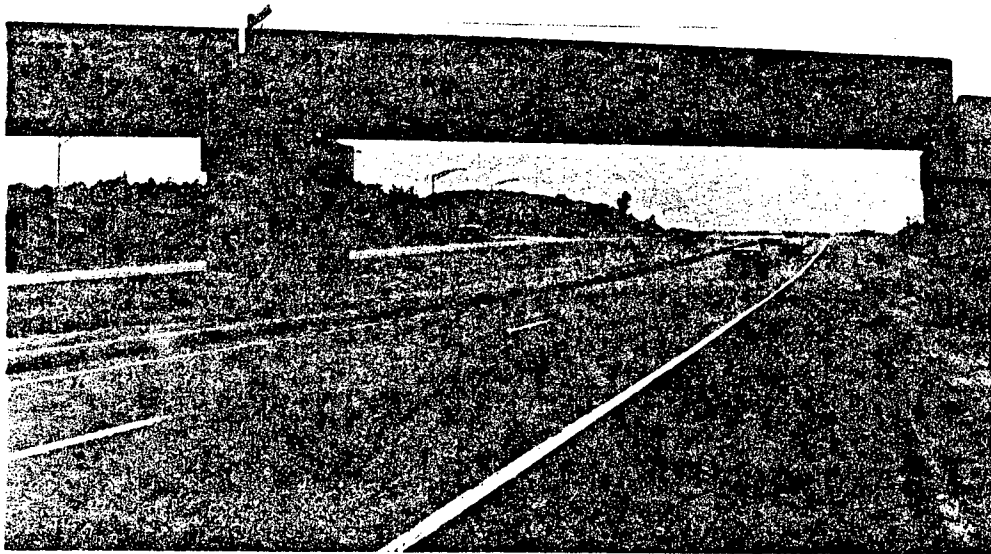
Photo: 24
Lieu : Autoroute 20 Est

Type de problème: Mur latéral non protégé par une glissière.
