ROUTE 138 BRADOR-BLANC-SABLON

INVENTAIRE ARCHEOLOGIQUE

1980

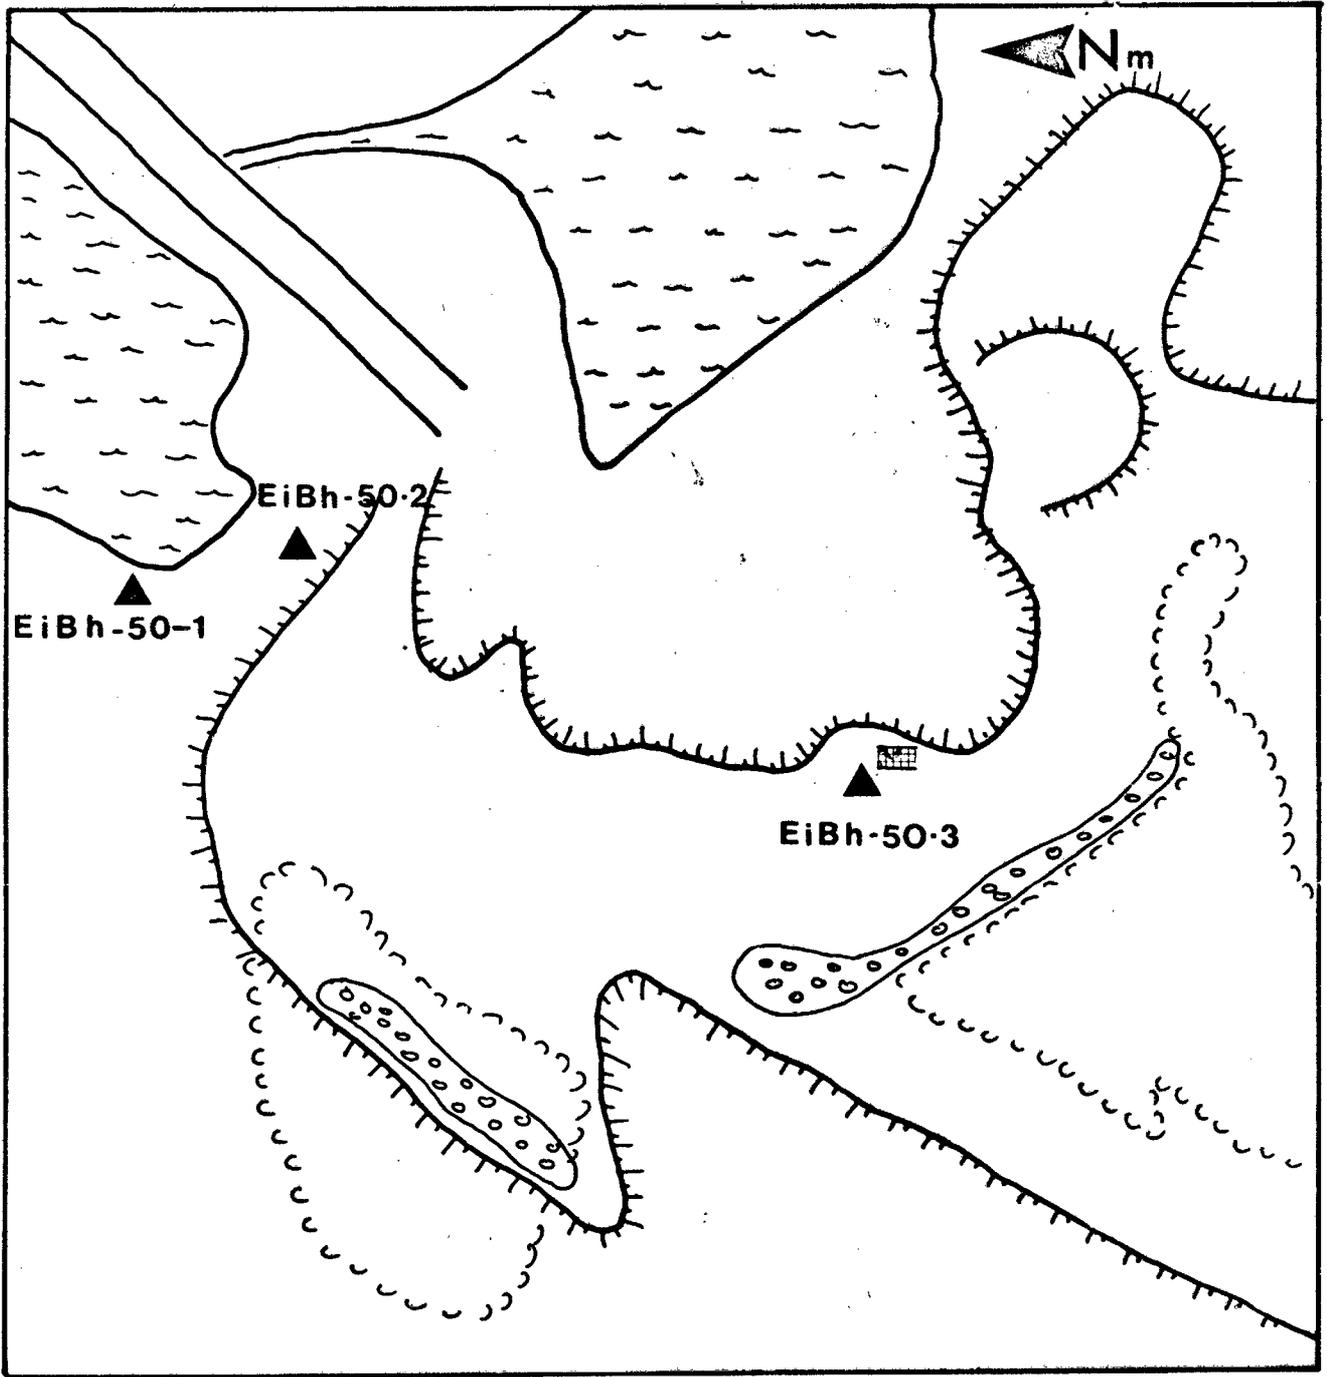
EiBh-50

✓ Ce site se situe à la limite du banc d'emprunt sur une zone remaniée par l'exploitation d'une gravière pour la piste de l'aéroport. De nombreux éclats de quartzite blanc étaient éparpillés en surface près d'un remblai (EiBh-50.3); deux autres aires de vestiges (EiBh-50.1,50.2) furent localisées dans la zone de marnage du lac (cf.plan).

Le petit nombre de vestiges sur les aires 1 et 2, et leur éparpillement ne justifiait pas une récolte contrôlée. L'aire 50.3 contenant de nombreux vestiges fut récoltée par unité de 1mx1m avec localisation par unité.

Le matériel archéologique de ce site, essentiellement du quartzite blanc, le distingue de la majorité des sites de la région (du quartzite local rose); cependant l'état de destruction du site et le peu de vestiges récoltés ne permettent pas d'analyse adéquate.

recommandation pour le site: aucune

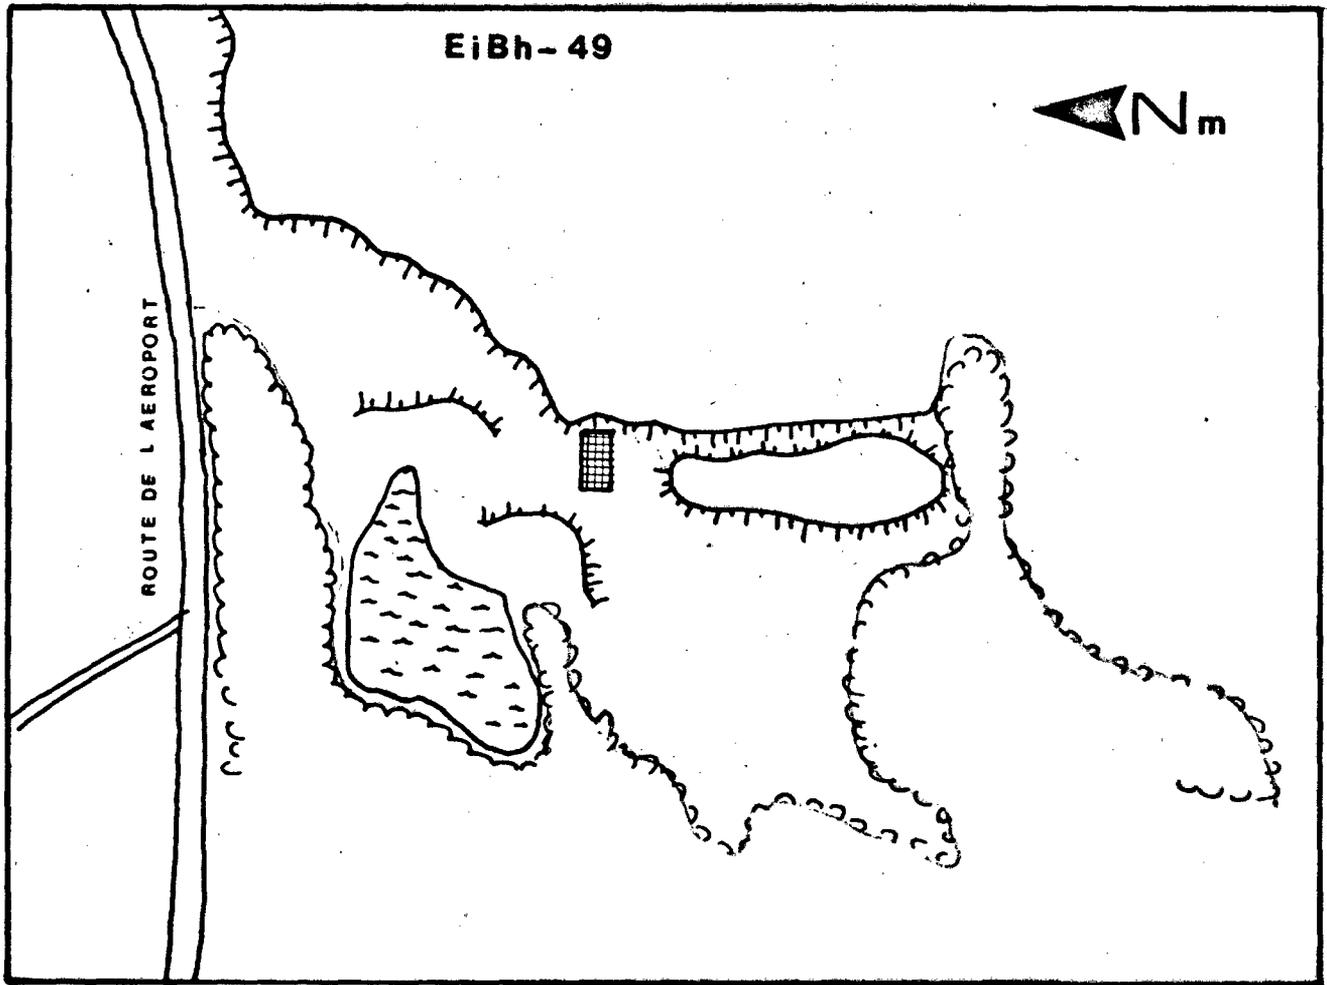
# EiBh.49 récolte de surface

✓  
✓  
Ce site se situe à l'est de la route de l'aéroport sur l'emplacement d'un chemin d'accès potentiel au banc d'emprunt, près d'une sablière abandonnée. De nombreux vestiges étaient éparpillés en surface sur une pente soumise à l'érosion éolienne et aux eaux de ruissellement.

La présence de blocs de quartzite dans les dépôts fluvio-glaciaires environnants, la quantité et la nature des vestiges récoltés nous font penser que ce site devait être une station de taille. La récolte des vestiges de ce site ayant été exhaustive, une étude détaillée du débitage permettrait de connaître les techniques de taille sur galets pour cette région du Québec. Car un bref examen de la collection indique que les éclats corticaux sont présents de même que les différentes classes d'éclats généralement associés à ce type de taille, ainsi que les ébauches abandonnées en cours de fabrication.

Recommandation pour le site: aucune mesure de protection n'est nécessaire. Une analyse de la collection est indispensable.

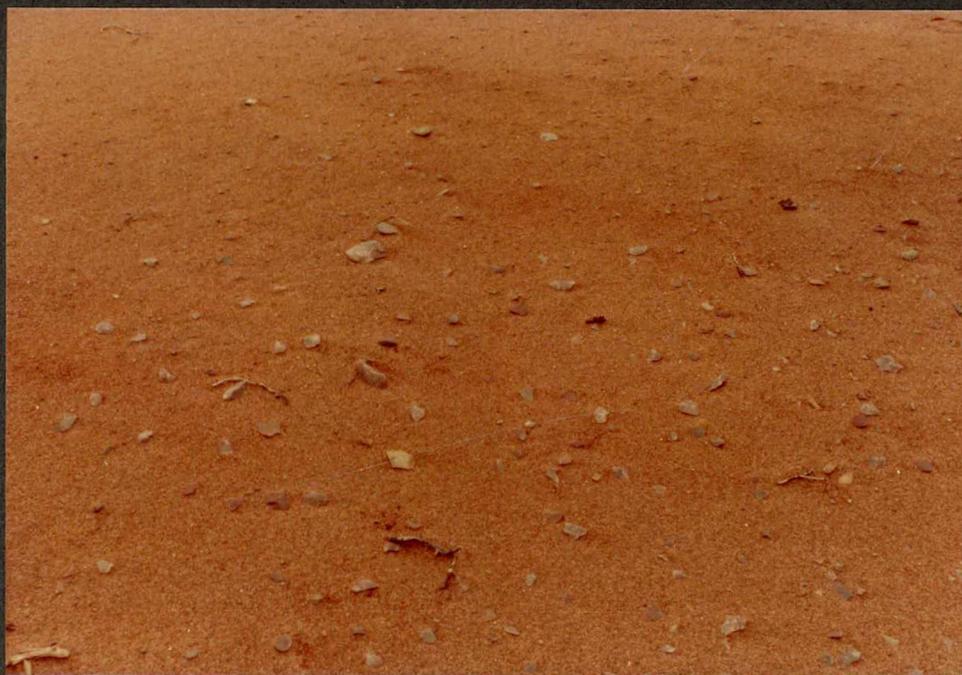
Banc d'emprunt "c"  
chemin d'accès  
EiBh-49  
artefacts en surface

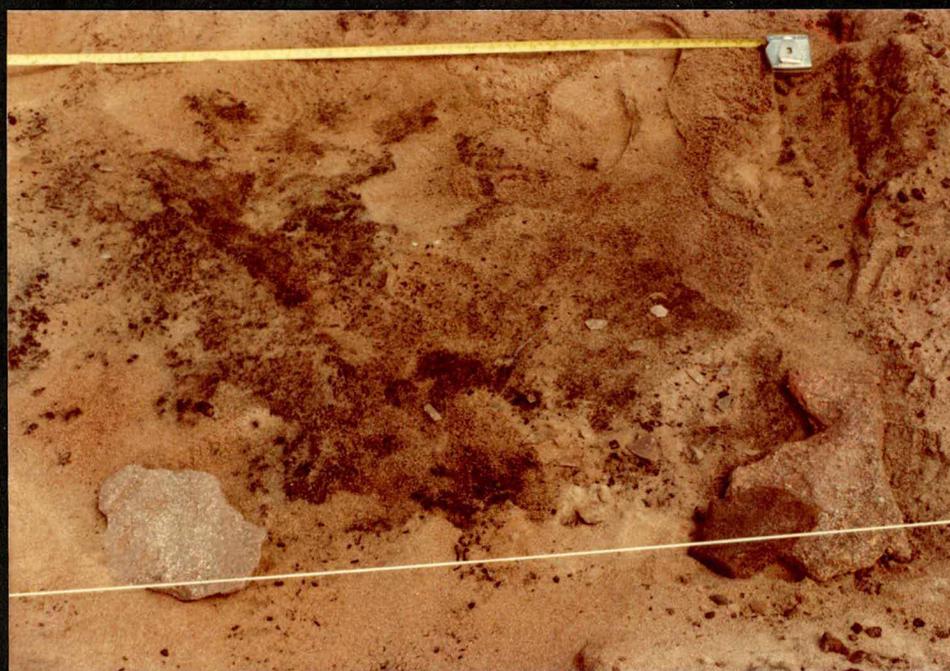
Banc d'emprunt "C"  
chemin d'accès  
EiBh-49 puits 5#3  
foyer direction nord

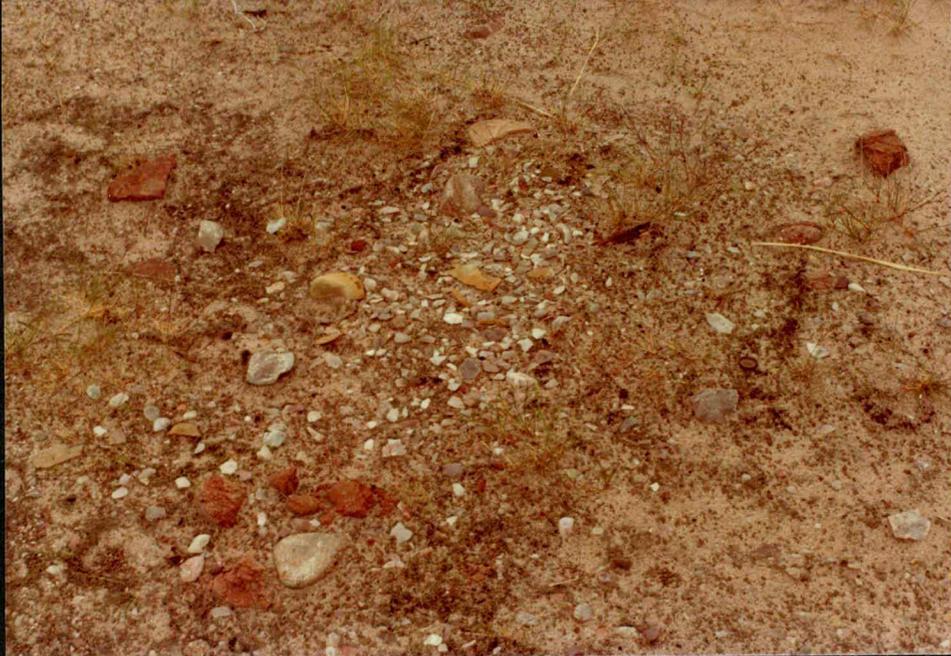
zone 1  
EiBg-1 aire 1  
concentration  
d'éclats

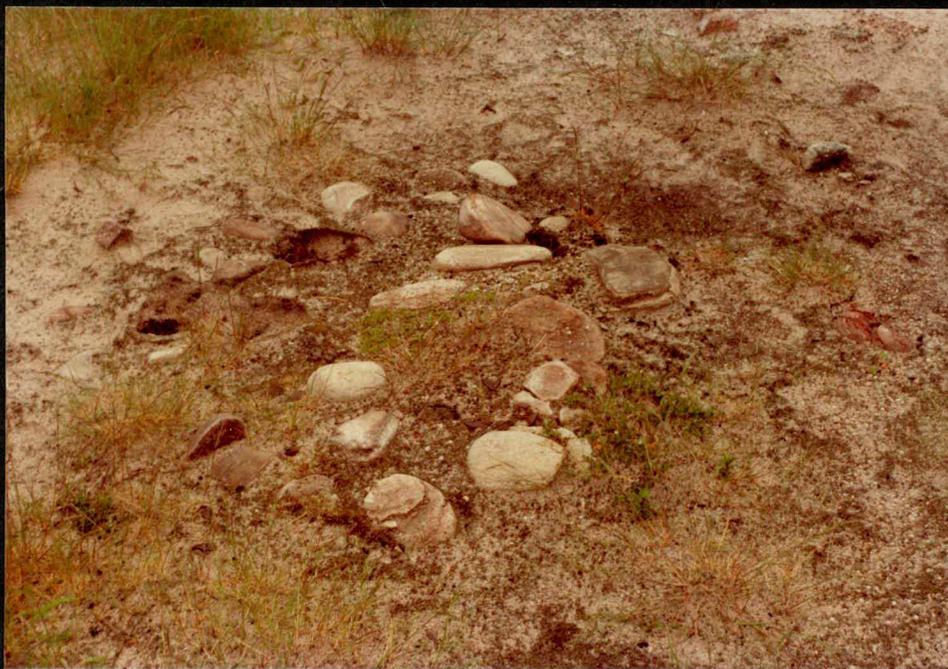
zone 1  
EiBg-1 aire 1  
foyer

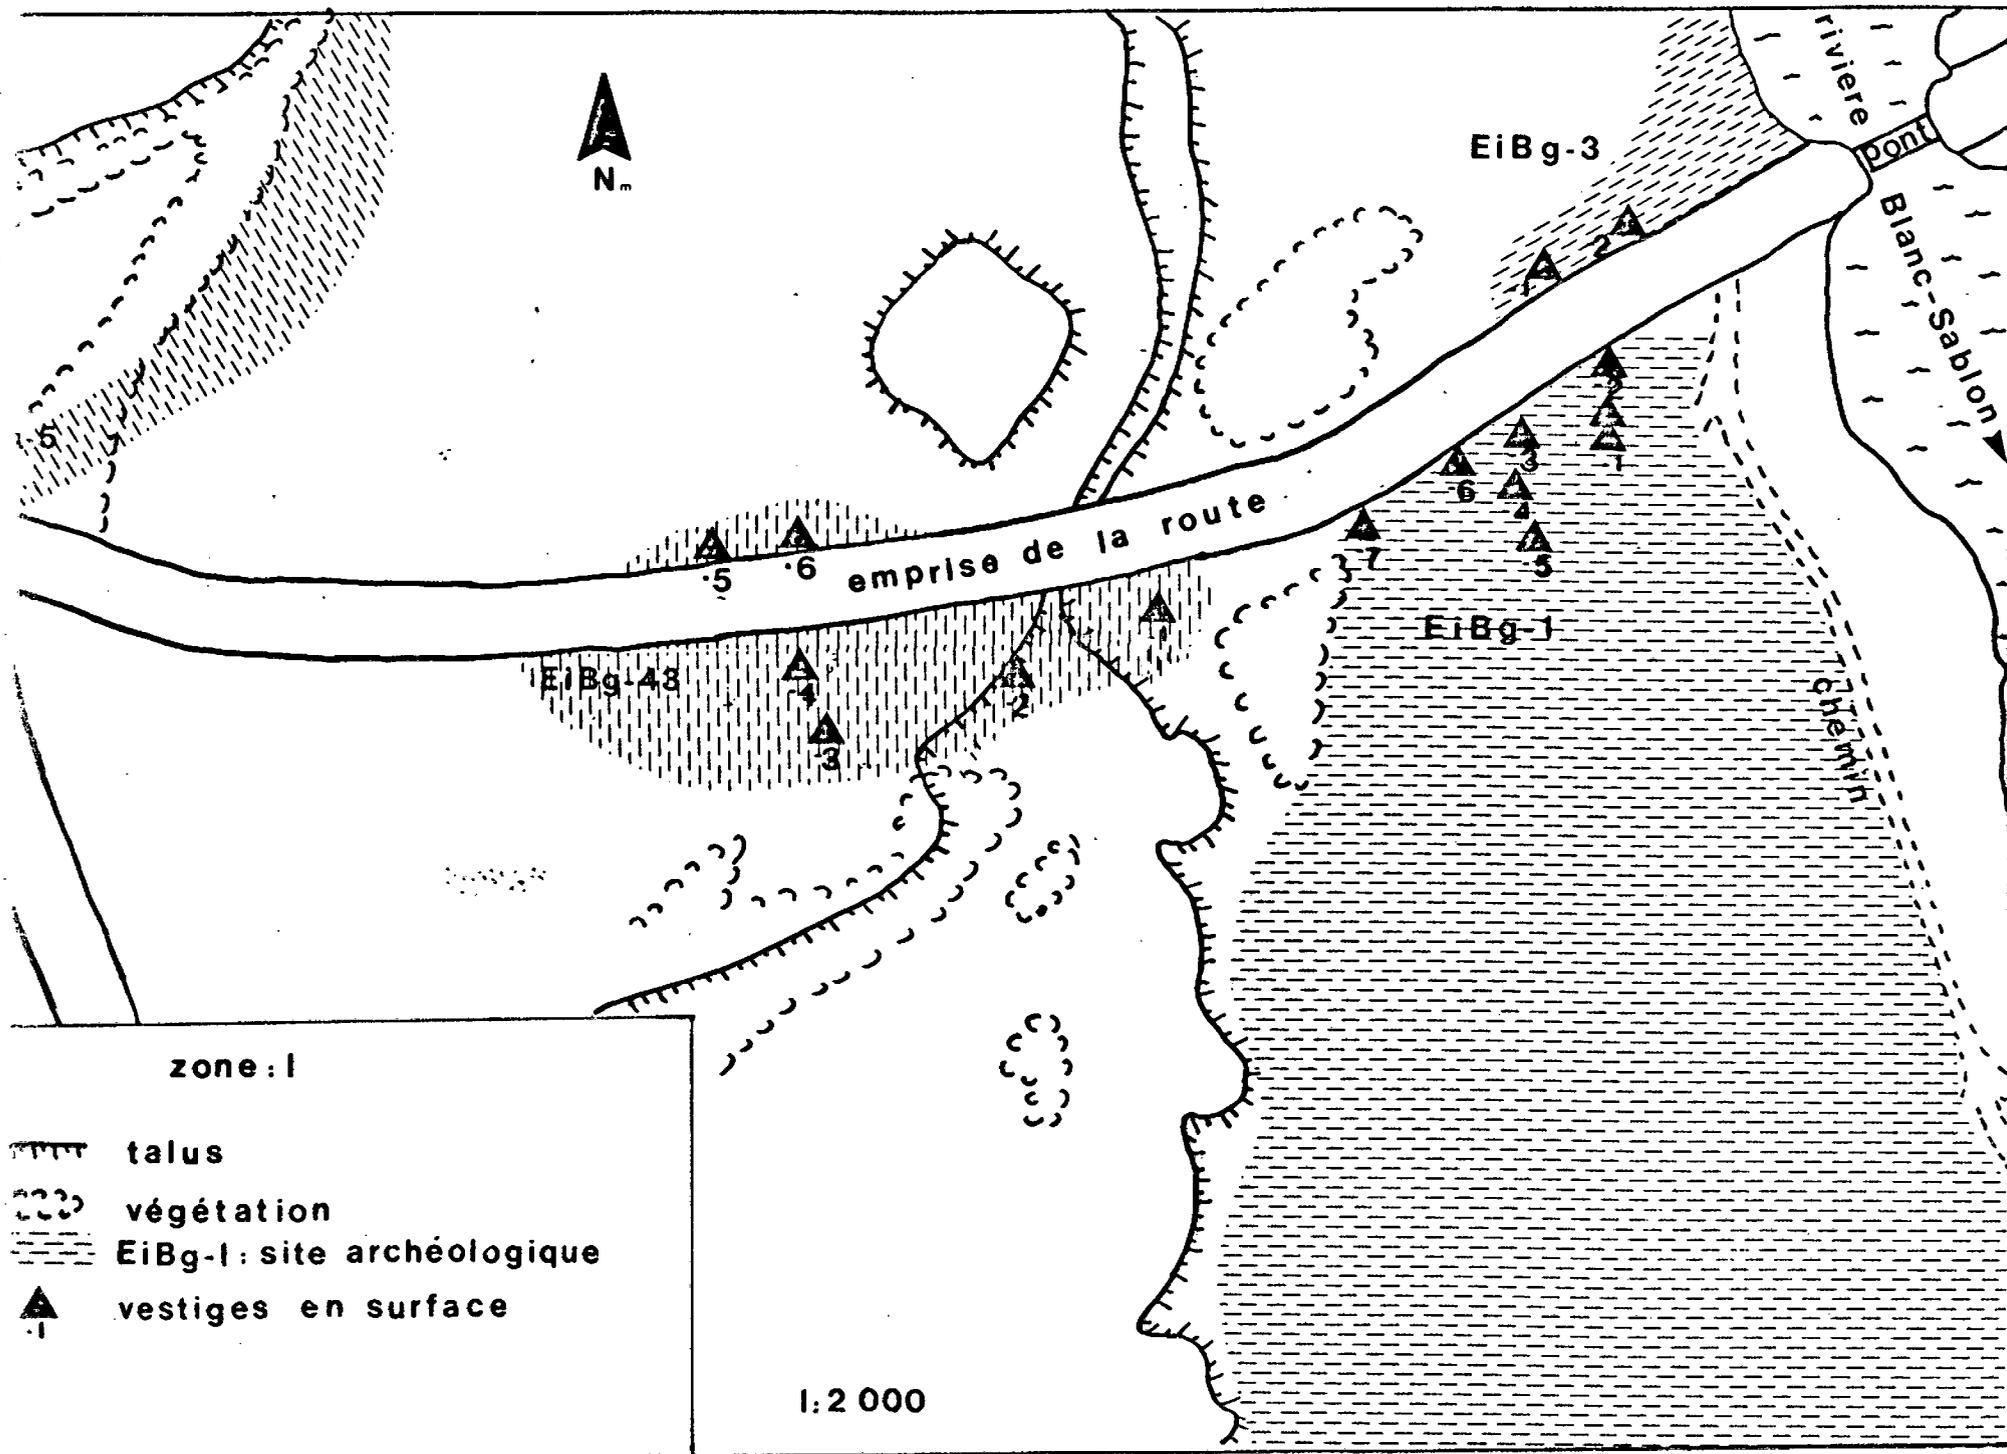
zone: I

Ces sites se situent de part et d'autre de la route 138, à l'ouest de la rivière Blanc-Sablon. De nombreux vestiges archéologiques sont exposés en surface dans des zones mises à nues par l'entretien de la route, le ruissellement et les cuvettes de déflation.

Ces vestiges se situant à l'extérieur de l'emprise de l'élargissement de la route, il ne nous appartenait pas d'en effectuer les récoltes de surface ni de les expertiser par sondages aussi nous sommes nous contenter de les localiser sur plan et d'en faire un relevé photographique. De façon à respecter les codifications existantes pour les vestiges connus de cette région, nous avons rattaché les aires localisées aux sites EiBg-5, EiBg-3 et EiBg-1 et codifié un ensemble de ces aires EiBg-43

Bien que le système de codification des vestiges et leur découverte au cours des ans aient conduit à la dénomination de plusieurs sites, nous pensons que ces vestiges sont rattachés à un même ensemble. Cet ensemble de par son étendue, sa quantité de vestiges, l'état de conservation des structures et des ossements constitue l'un des sites archéologiques les plus importants du Québec. Cependant le degré de destruction de cet ensemble s'accroît d'année en année aussi serait il urgent que le Ministère des Affaires Culturelles entreprenne le plus vite possible une expertise et un sauvetage de cet ensemble.

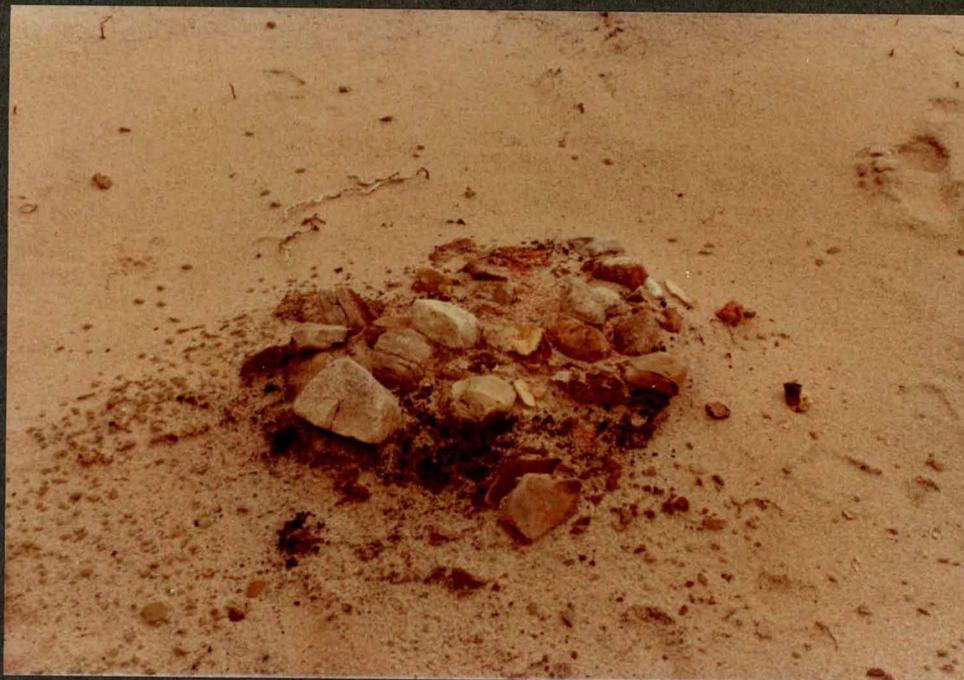
EiBh-51

foyer

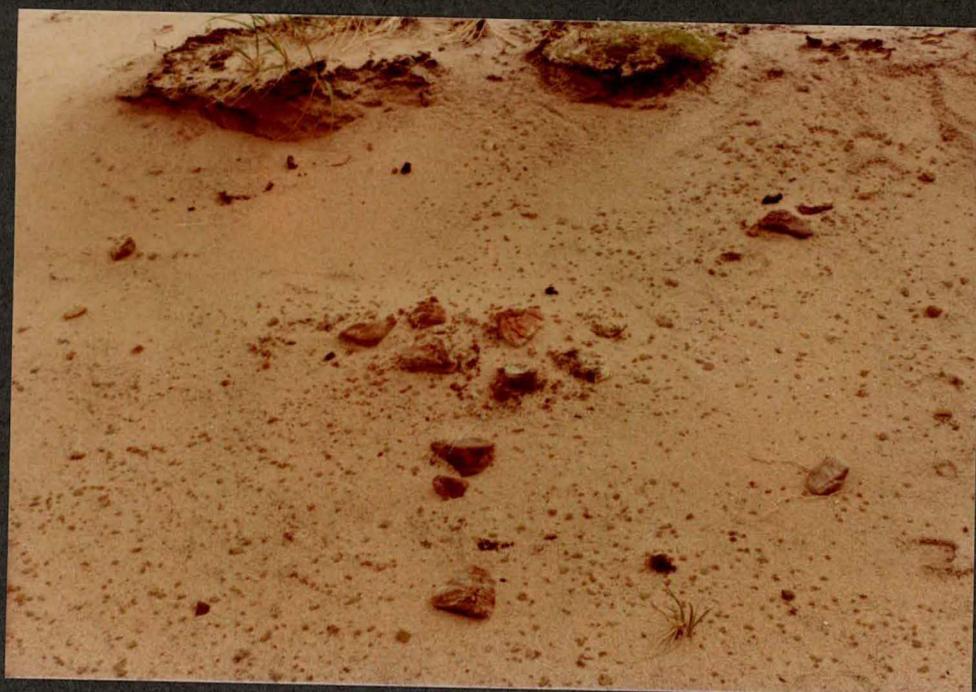
EiBh-51

foyer déstructuré

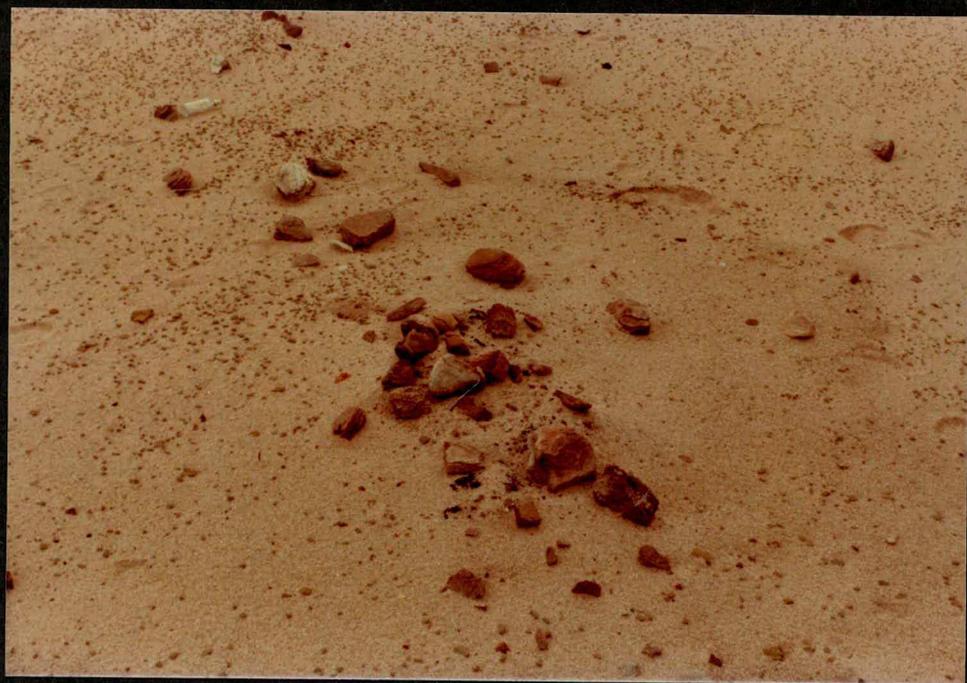
EiBh-51  
foyer déstructuré

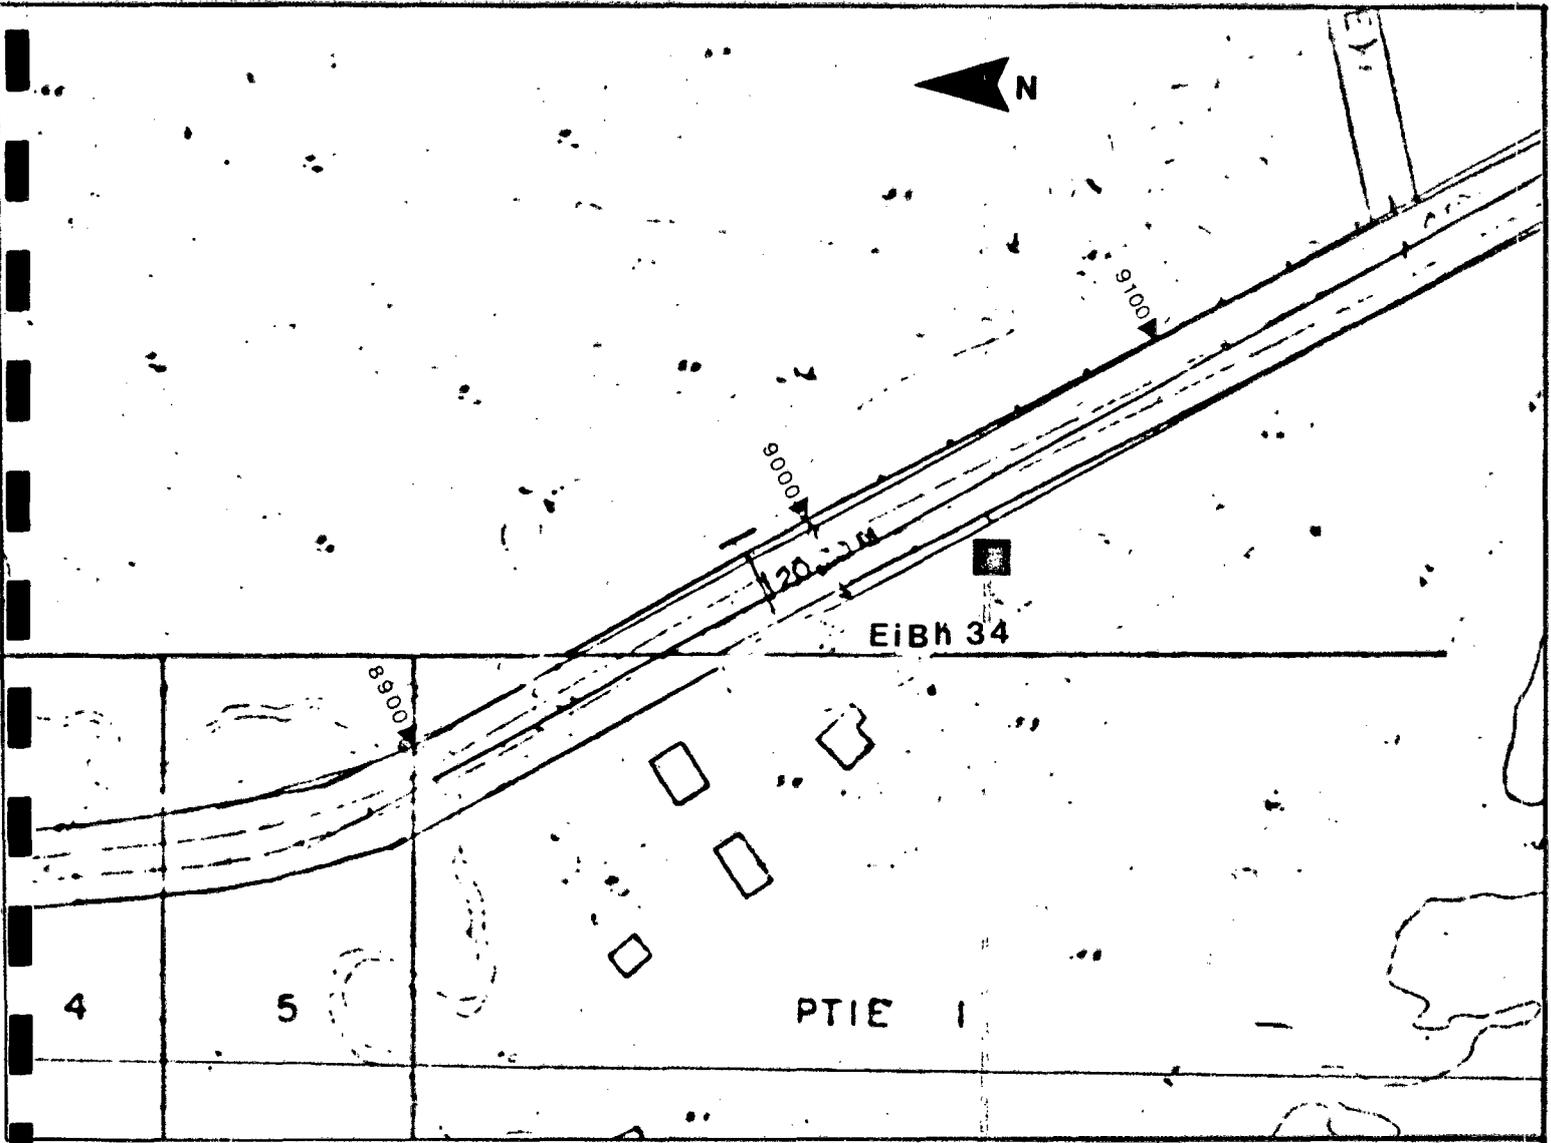
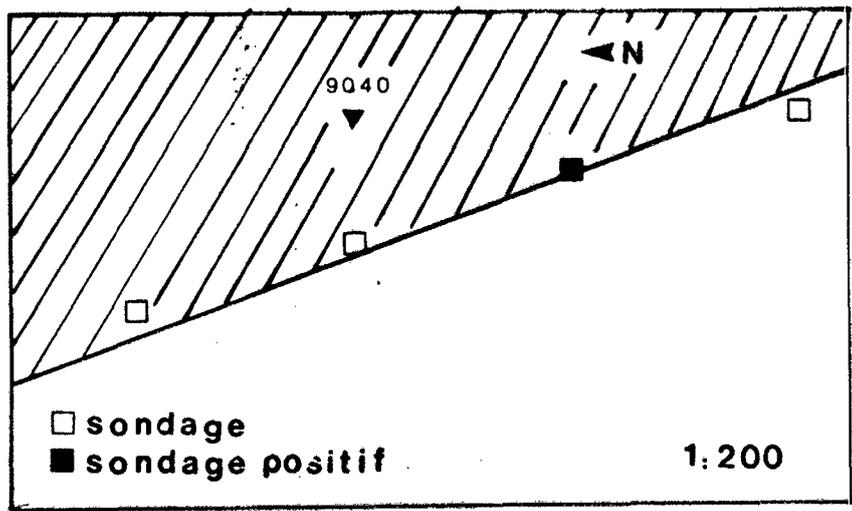
EiBh-34 Plan de localisation

Tel que convenu dans les termes de référence et dans le permis de fouille, nous n'avons pas approfondi le sondage, ni étendu les travaux sur ce site, car les données connues sur la région et la présence de vestiges justifient de recommander qu'une équipe revienne sur les lieux pour expertiser le site et en faire le sauvetage.
