Analyse et impacts des variantes de protection de berges envisagées

Isle-aux-Coudres

Rapport final

Stabilisation des berges en bordure de routes

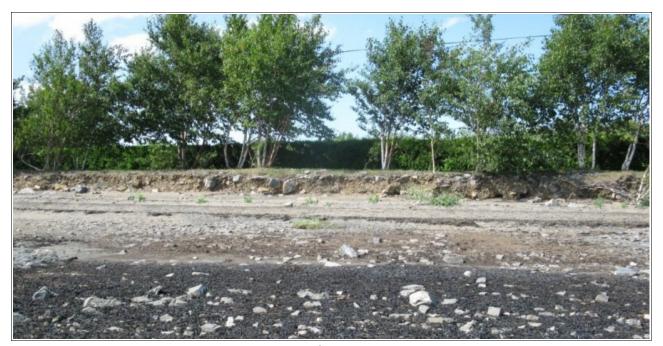
Les deux figures suivantes présentent une photo de la micro-falaise d'érosion (figure 2.4, en août 2009) et une photo de la protection de berge en enrochements devant une plage essentiellement constituée de galets et cailloux (figure 2.5).

Figure 2.4 Photo du MTQ du 24 août 2009 – Érosion dans le secteur de la Pointe à Simon (chaînage approximatif 7+800)

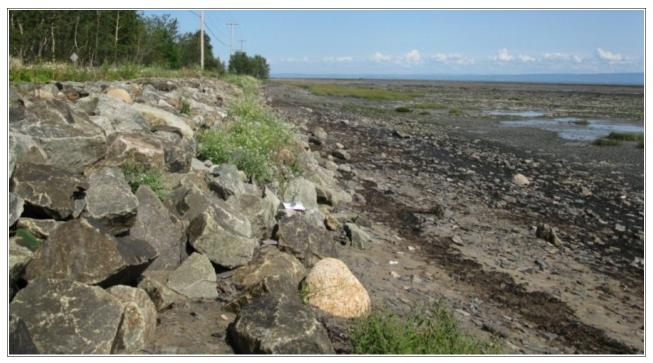
Figure 2.5 Photo du MTQ du 24 août 2009 – Enrochement dans le secteur de la Pointe à Simon

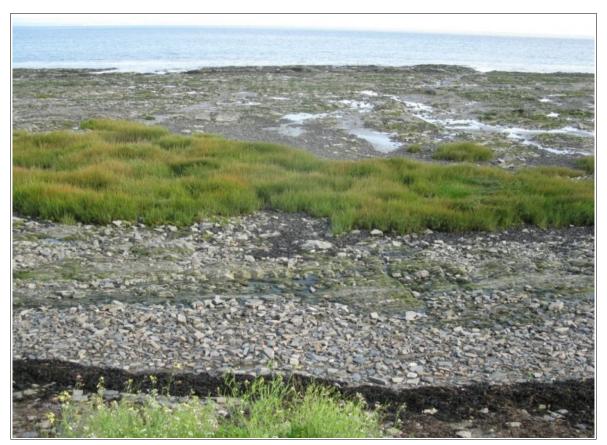
Les deux figures suivantes présentent la constitution (galets et cailloux) du bas de la plage et la microfalaise d'érosion au droit de la Pointe à Simon (voir figure 2.3). Le remblai servant d'assise à la route provient visiblement de matériaux « importés » et non de matériaux de haut de plage originaux. La route a donc été construite à cet endroit par mise en place d'un remblai artificiel (tout-venant) sur le haut de plage.

Figure 2.6 Photo du MTQ du 24 août 2009 – Plage et batture du côté est de la Pointe à Simon

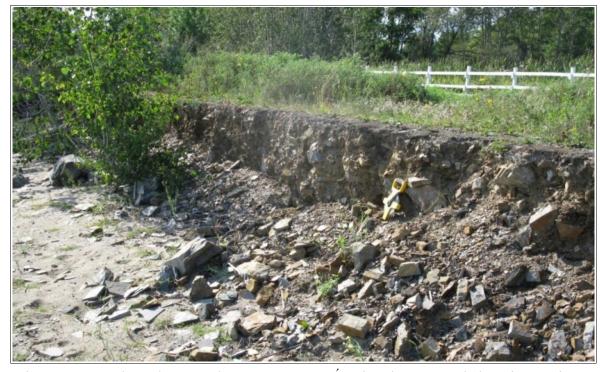
Figure 2.7 Photo du MTQ du 24 août 2009 – Érosion du côté est de la Pointe à Simon

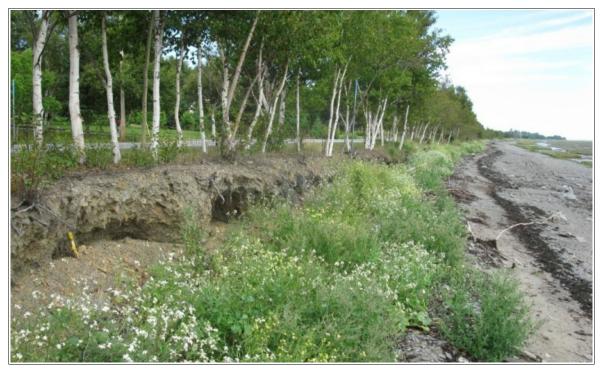
Les photos suivantes présentent l'érosion qui a presque atteint les arbres tout en préservant une partie de la végétation de haut de plage (figure 2.8) et de la pierre de protection relativement petite (figure 2.9).

Figure 2.8 Photo du MTQ du 25 août 2009 – Érosion (ch. approx. 8+800)

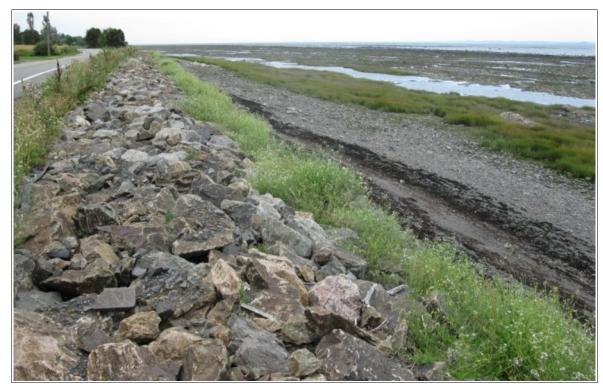
Figure 2.9 Photo du MTQ du 25 août 2009 – Enrochement récent (ch. approx. 8+900)

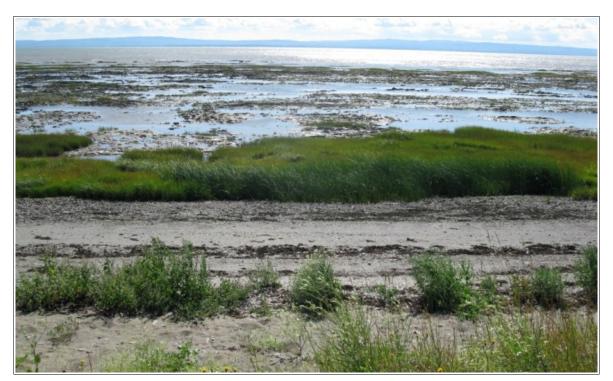
Les photos suivantes présentent la configuration de la plage et de la batture (sable et gravier, spartines – figure 2.11) et l'érosion qui affecte les racines des arbres (figure 2.12). Le « génie végétal » dans le contexte de l'estuaire supérieur du Saint-Laurent atteint très vite ses limites en haut de plage, les vagues étant relativement fortes et les glaces endommageant les réseaux racinaires, même ceux des arbres matures.

Figure 2.11 Photo du MTQ du 25 août 2009 – Plage et batture (ch. approx. 10+200)

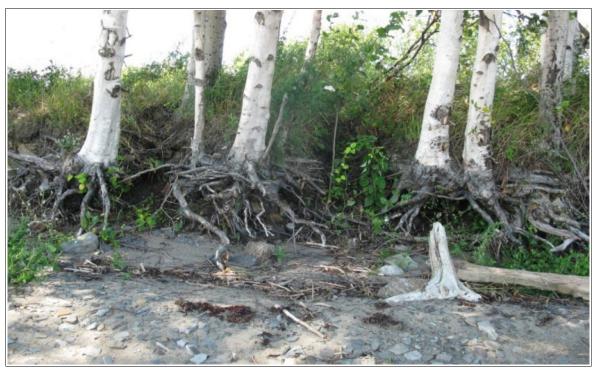
Figure 2.12 Photo du MTQ du 25 août 2009 – Déracinement d'arbres (ch. approx. 10+500)

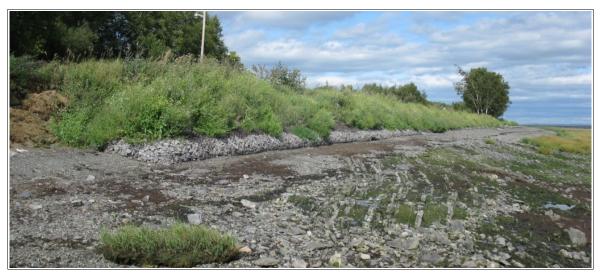
La figure 2.13 présente un ouvrage de protection de berge fait de gabions (contenants de grillage métallique remplis de petite pierre). Cette protection de berge était fonctionnelle au moment de la photo, mais il s'agit d'une protection en général très fragile et peu durable dans cet environnement.

Figure 2.13 Photo du MTQ du 26 août 2009 – Protection en gabions du côté sud-ouest du Cap à la Baleine (ch. approx. 10+700)

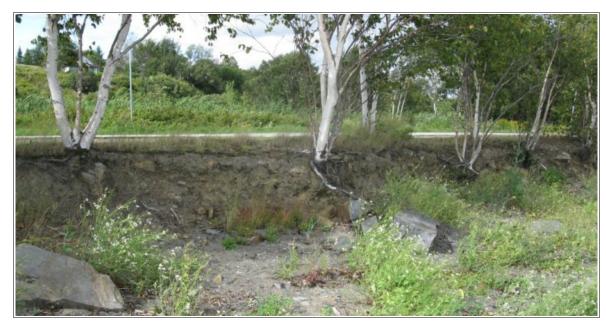
La figure 2.14 présente une falaise d'érosion dépassant le mètre de hauteur à proximité de la route. Quelques pierres isolées de l'ordre du mètre de diamètre se trouvent sur la plage et le remblai en érosion est un remblai de tout-venant. Les arbres étaient en 2009 sur le point de tomber.

Figure 2.14 Photo du MTQ du 26 août 2009 – Déracinement d'arbres (ch. approx. 10+900)

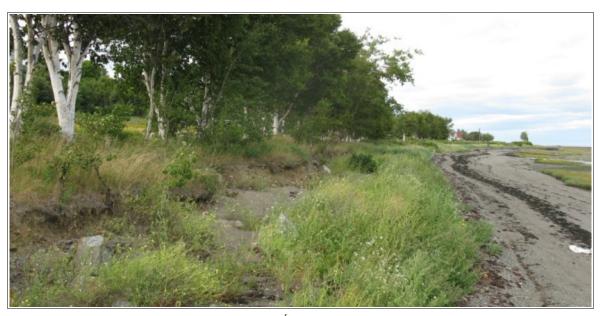
Les figures 2.15 et 2.16 présentent un mécanisme d'érosion de berge qui semble passer par-dessus la végétation de haut de plage pour attaquer la berge. L'érosion est nettement plus sévère dans le cas de la figure 2.15 que dans le cas de la figure 2.16. Les laisses de haute mer indiquent que toute la zone doit se retrouver régulièrement sous l'eau, les niveaux d'eau dans les jours précédant la photo ayant tout juste atteint +6,6 m ZC à Saint-Joseph-de-la-Rive, alors que les extrêmes de niveau d'eau de cette station sont de l'ordre de +8,0 m ZC (voir chapitre 4).

Figure 2.15 Photo du MTQ du 26 août 2009 – Érosion en arrière de la végétation de haut de plage (ch. approx. 11+100)

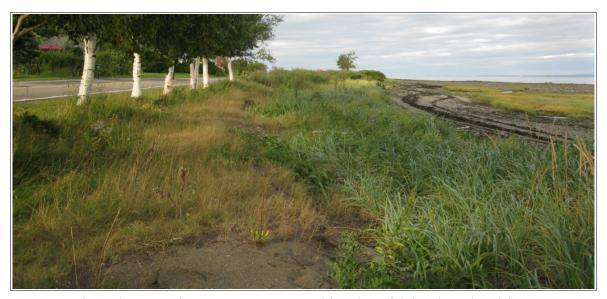
Figure 2.16 Photo du MTQ du 26 août 2009 – Double micro-falaise d'érosion (ch. approx. 11+300)

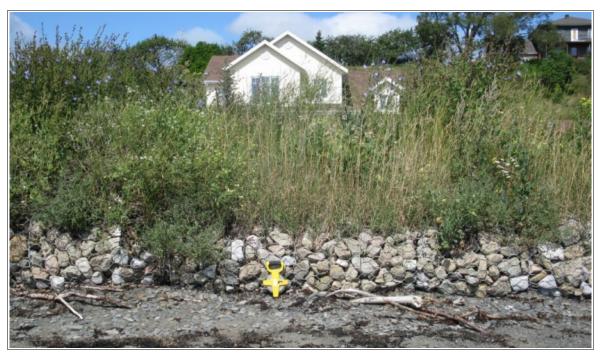
Les deux figures suivantes présentent des protections de berges (en gabion sur la figure 2.17 et en enrochement traditionnel sur la figure 2.18). L'enrochement de la figure 2.18 a visiblement subi des dommages, plusieurs pierres (de petit calibre) se retrouvant sur la plage. La végétation semble très bien implantée à travers les enrochements de protection de berge.

Figure 2.17 Photo du MTQ du 27 août 2009 – Protection en gabions (ch. approx. 11+500)

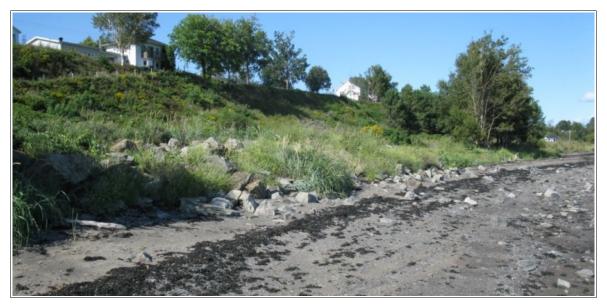
Figure 2.18 Photo du MTQ du 27 août 2009 – Protection de berge endommagée (ch. approx. 12+300)

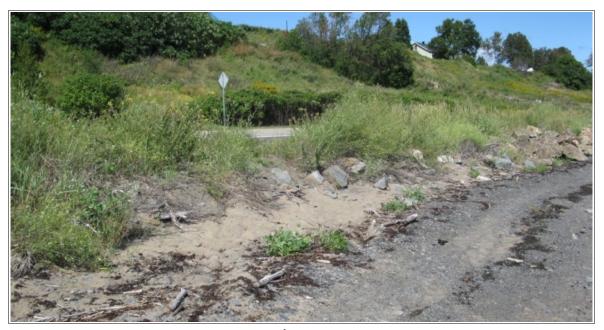
Les deux figures suivantes présentent le haut de plage qui est exposé sans protection dans le cas de la figure 2.20 et protégé par des enrochements ayant subi des dommages dans le cas de la figure 2.21. Une mince bande de sable et gravier se retrouve en haut de plage près des enrochements, mais le bas de plage est essentiellement en gravier et cailloux (dont certains provenant probablement de la protection de berge).

Figure 2.20 Photo du MTQ du 28 août 2009 – Érosion de berge très près de la route, sans protection en enrochements (ch. approx. 13+500)

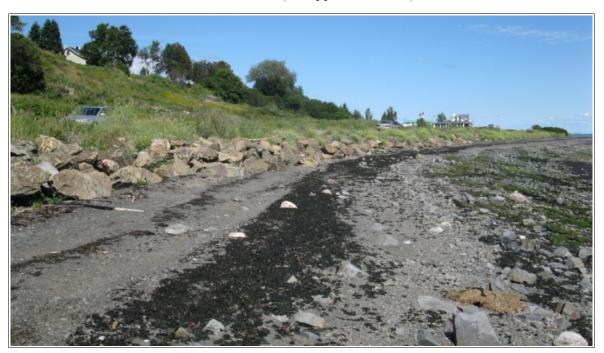
Figure 2.21 Photo du MTQ du 28 août 2009 – Protection de berge endommagée très près de la route (ch. approx. 13+600)

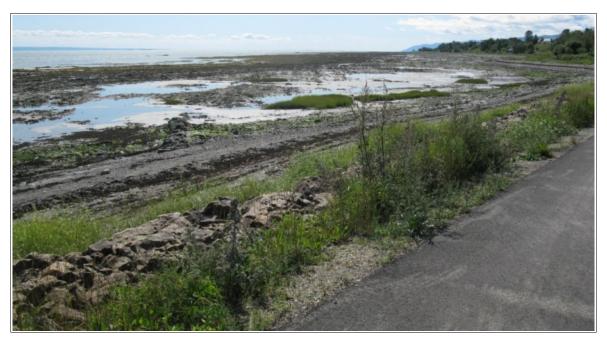
La figure 2.22 illustre l'extrême étroitesse de l'accotement de la route avant l'enrochement de protection de berge et la plage. Le franchissement par les vagues de cette route lors des événements de hauts niveaux d'eau doit être important.

Figure 2.22 Photo du MTQ du 28 août 2009 – Chaussée très proche de la rive protégée par des enrochements (ch. approx. 13+700)

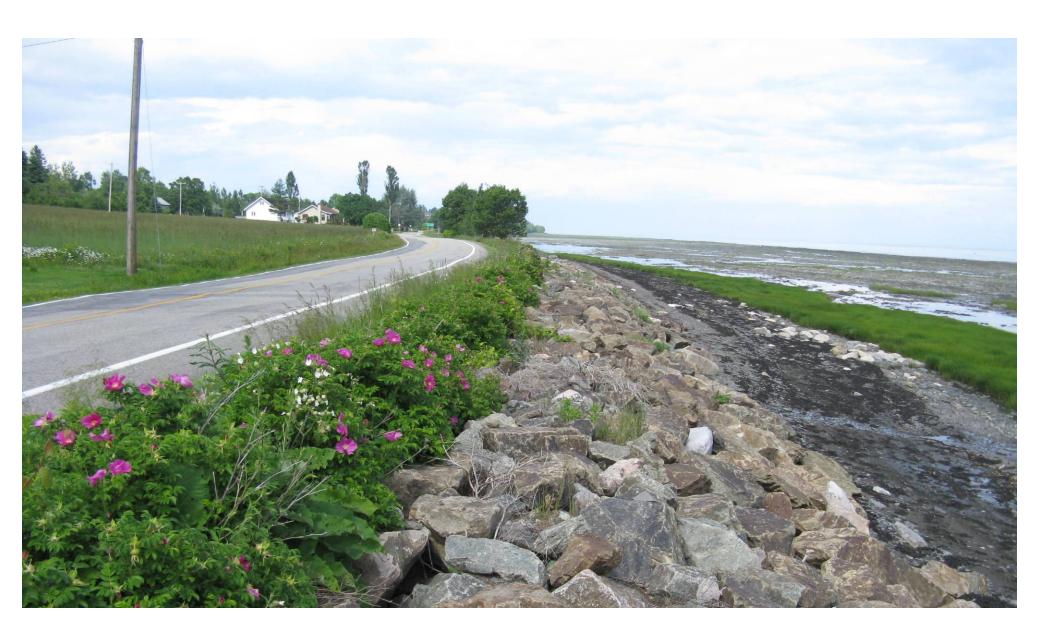
Figure 11 Photo oblique de la végétation en fin d'enrochement du secteur de la maison au toit rouge, à l'Île-aux-Coudres en juin 2012 – À noter : aucune trace d'érosion

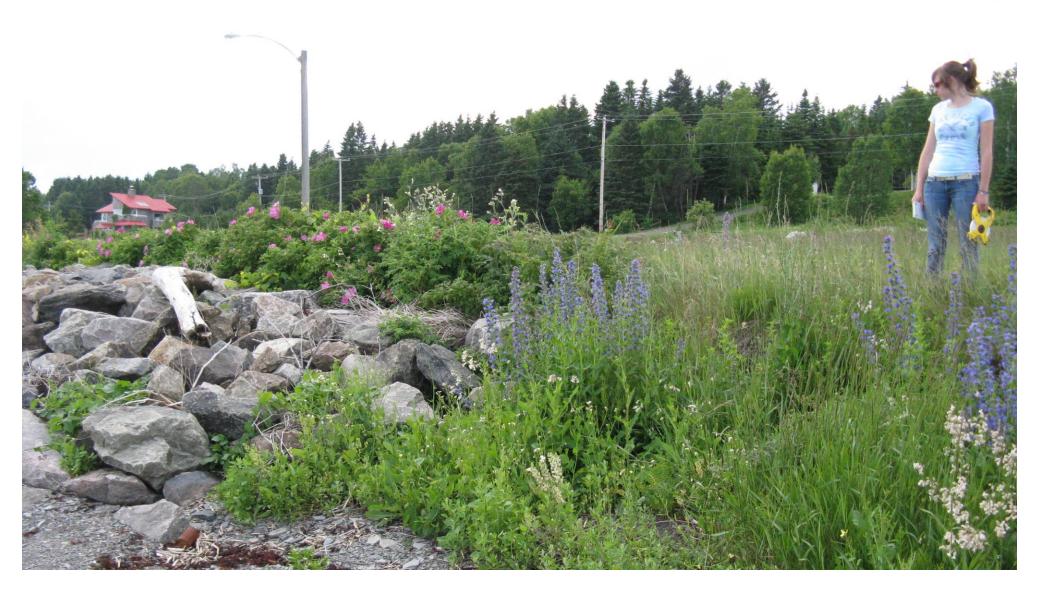
Photo oblique de la végétation d'enrochement du secteur de la maison au toit rouge, à l'Île-aux-Coudres en septembre 2011. Il est possible d'observer sur cette photo la présence de plantes de bord de mer comme l'arroche hastée (*Atriplex hastata*), l'élyme des sables (*Elymus arenarius*) et le caquillier édentulé (*Cakile edentula*).
