NOTE D'INFORMATION

OUVRAGES
D'ART

Contrôle radioscopique de l'injection des câbles de précontrainte

Utilisation du système SCORPION

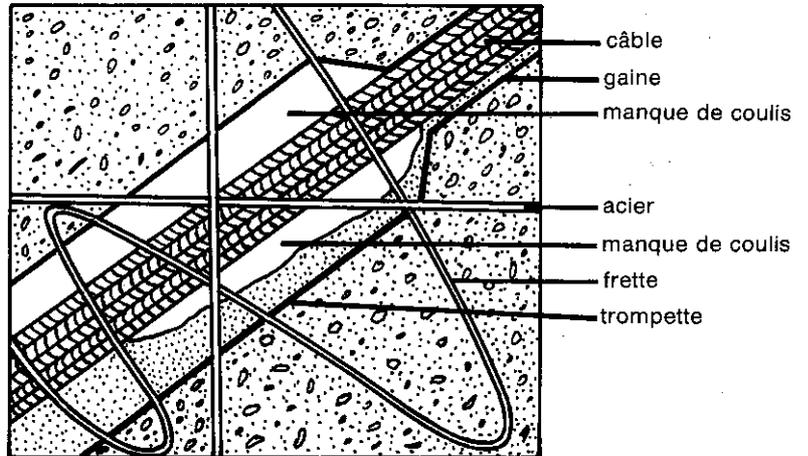
Manque très important de coulis de ciment dans une trompette

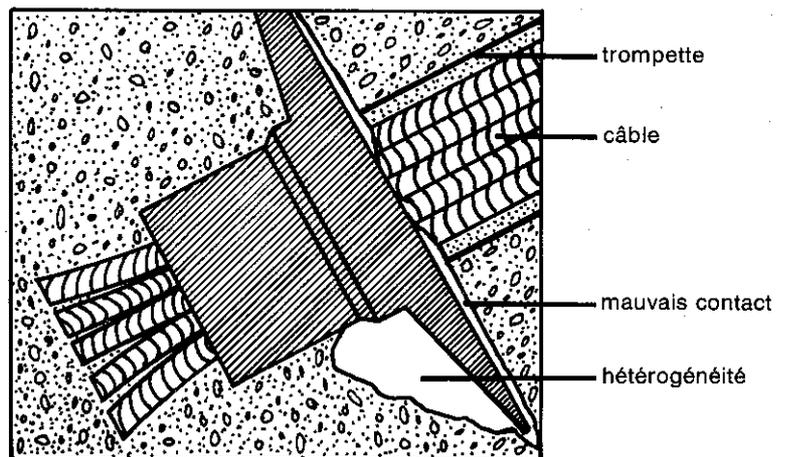
Hétérogénéité du cachetage sous un culot d'ancrage et mauvais contact de ce dernier avec la plaque d'appui.

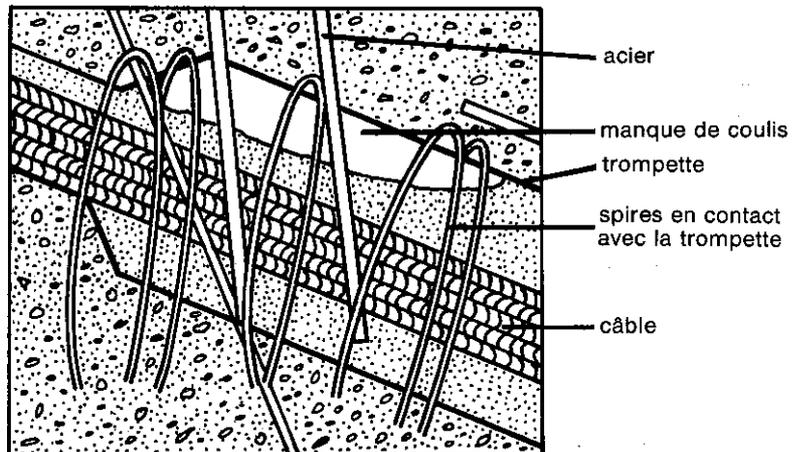
Manque partiel de coulis de ciment au point haut d'une trompette et mauvais positionnement de la frette
