*Etude hydrogéologique . Nov. 1987  
Routes 132 et 197, à Saint-Majorique*

**ETUDE HYDROGEOLOGIQUE**

**ROUTES: 132 ET 197**

**ST-MAJORIQUE**

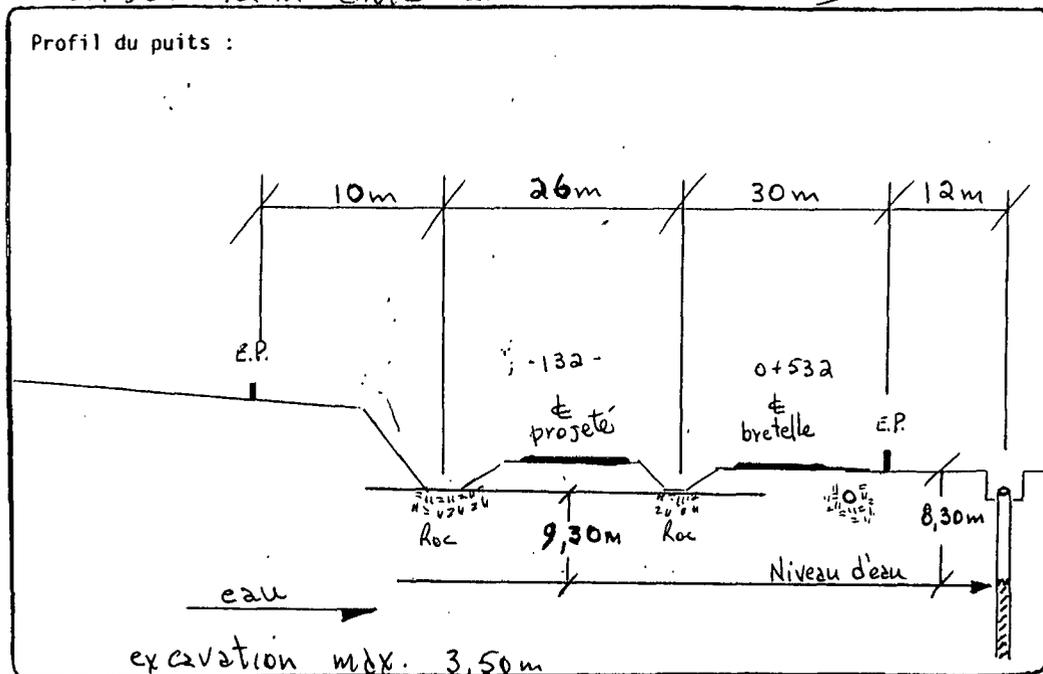
2+900-12 m droite E.P.

N.B. Ce puits n'est pas utilisé pour boire  
du à sa mauvaise qualité.

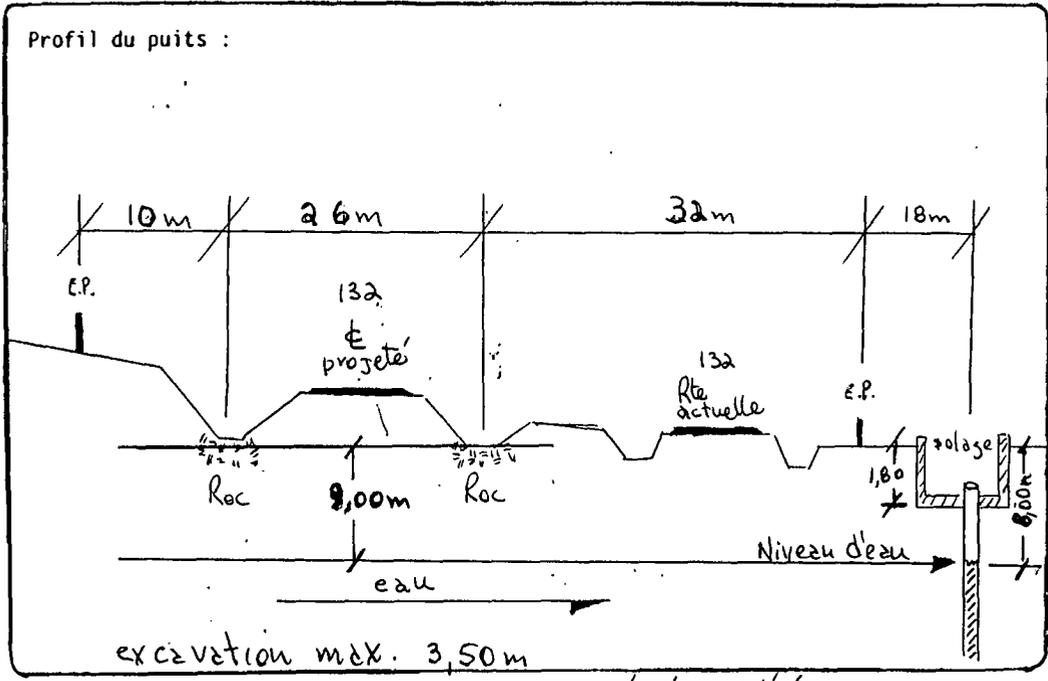
24930-18 m droite E.P.

N.B. lors de forte pluie l'eau devient bruyllée.

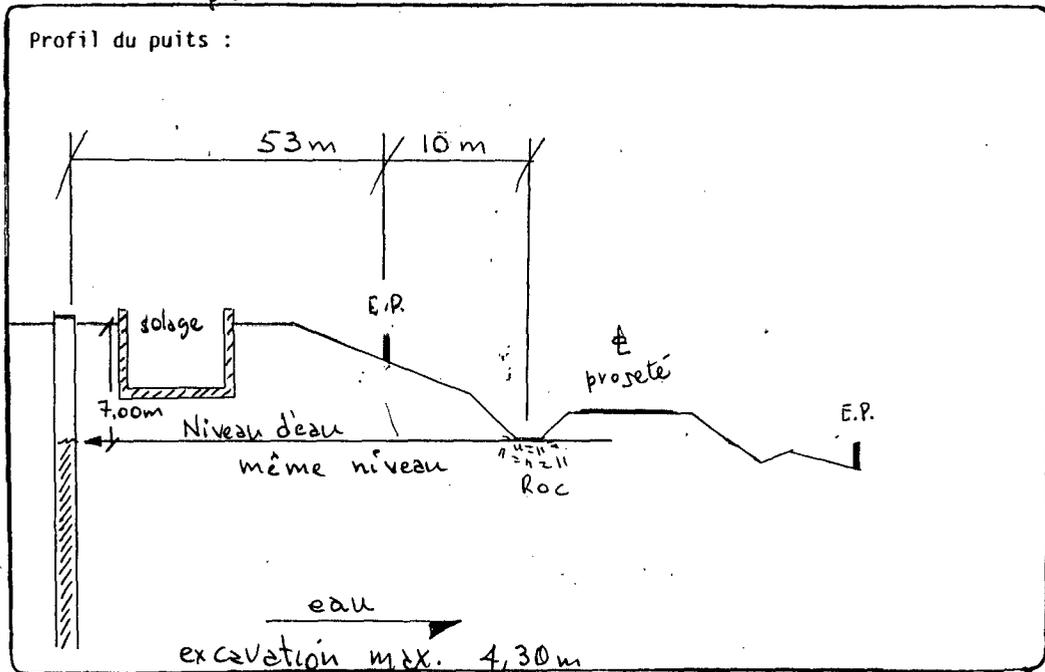
secteur IV

N.B. le puits est situé à seulement 26 m de la fosse septique

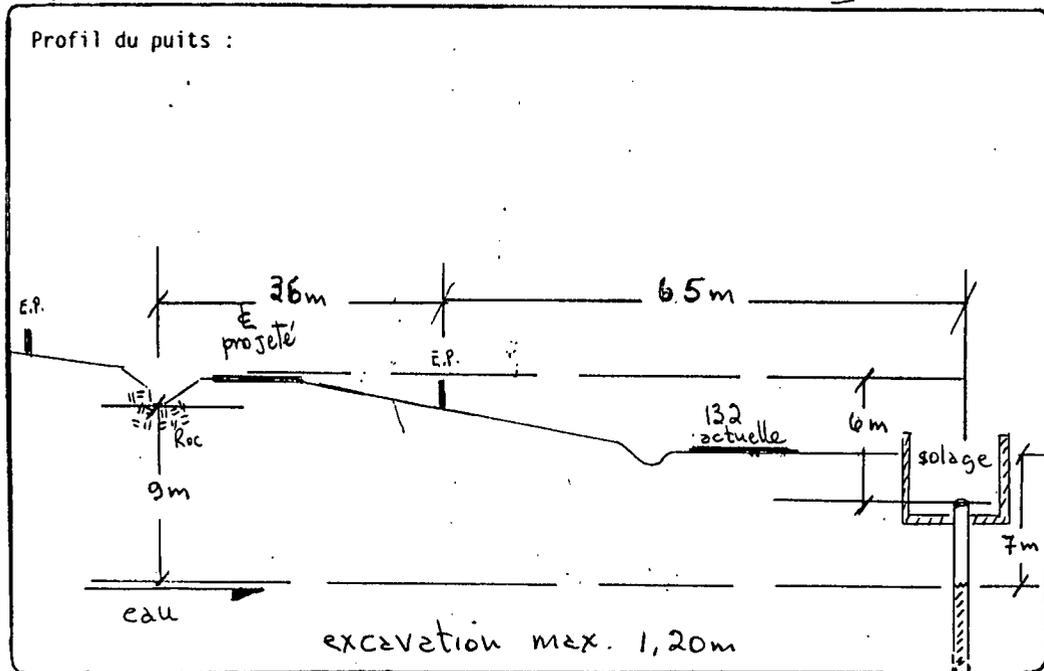
3+075-65 m droite E.P. : secteur V

N.B. Lors de fortes pluies l'eau devient bruyllée Date: 07-07-30

6. Date de construction : 1962
7. Profondeur du puits : 18,90m
8. Utilisation actuelle : industrielle  institutionnelle   
domestique  commerciale
9. Problèmes actuels et antérieurs : mauvaise qualité  
turbidité  odeur d'oeufs pourris  dureté   
corrosion, saoullure et entrartage des robinets   
forte effervescence dans le verre   
débris à la surface de l'eau  mauvais goût

13. Etat général du puits : mauvais
14. Traitement de l'eau : oui  non   
adoucisseur  filtreur
15. Niveau statique de l'eau p/r au niveau du sol à côté du puits : non accessible  
(détritus)
