CANAL DE SOULANGES

DOCUMENT PRÉPARÉ À L'INTENTION DES PRINCIPAUX
INTERVENANTS DU MINISTÈRE DES TRANSPORTS EN VUE D'UNE RENCONTRE AVEC LES
REPRÉSENTANTS DE LA MUNICIPALITÉ RÉGIONALE DE COMTÉ DE VAUDREUIL-SOULANGES

AVRIL 1987

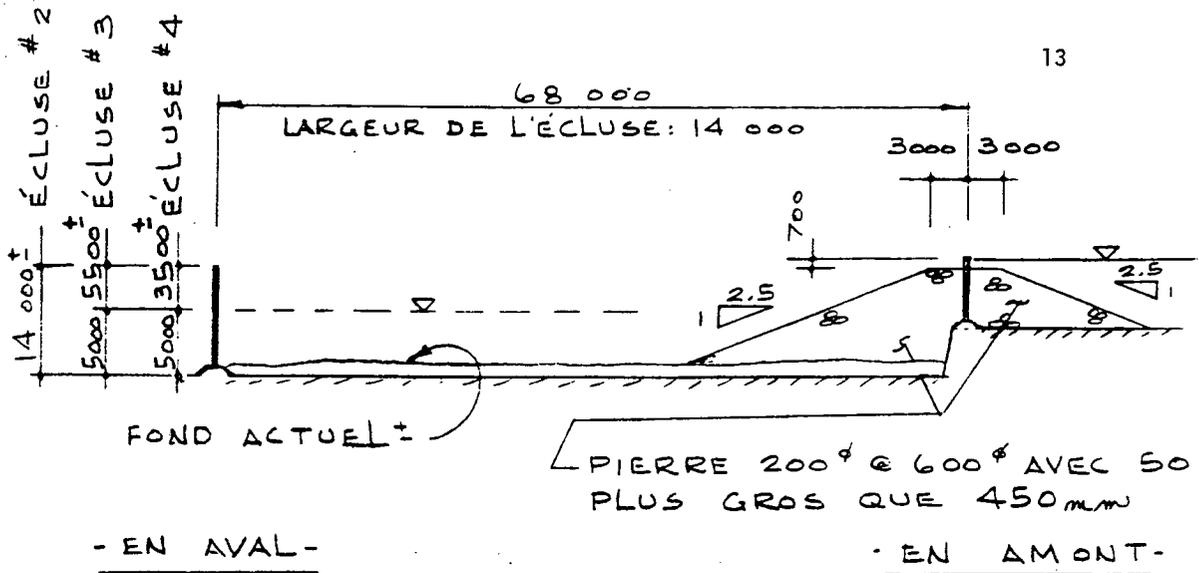
• SOLUTION N. 2 •

il n'y a presque plus d'eau au niveau des écluses et la population riveraine et les utilisateurs potentiels du canal verront les endiguements. Les impacts potentiels sont:

- impact au niveau de la mise en valeur du potentiel récréatif;
- impact au niveau visuel particulièrement en zone récréative et dans le village;
- impact au niveau de la sécurité de la population en raison de la hauteur importante des écluses;
- impact au niveau archéologique et architectural, comme ouvrage d'art d'une époque révolue;

- construction de digues à la porte amont des écluses #2, 3 et 4 (voir dessin annexe 3);

coût = 325,000 \$ pour les trois;

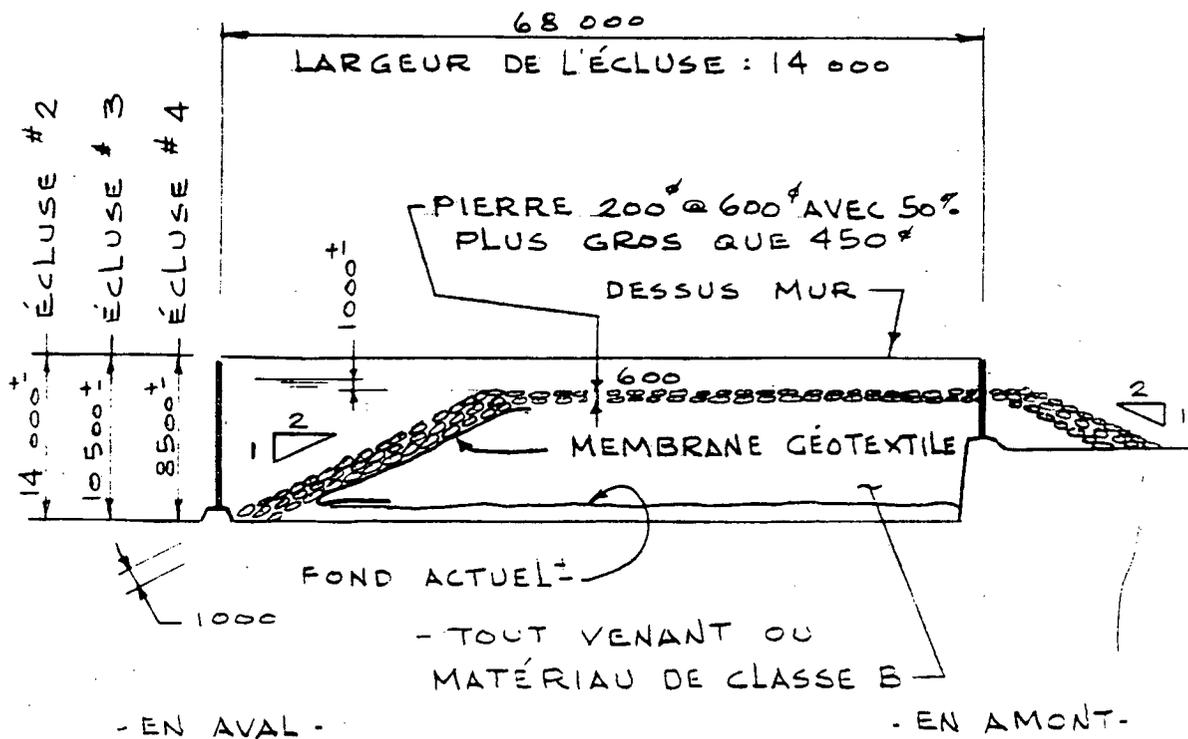
• SOLUTION N. 3 •

maintient un certain niveau de l'eau et les endiguements sont moins visibles, mais ils occupent toute l'écluse;

- impact potentiel récréatif, quels effets ces digues auront-elles, si le niveau de l'eau n'est pas suffisant pour permettre ou maintenir des activités récréatives entre les écluses?

- construction de digues à la porte en amont des écluses #2, 3 et 4 en prolongeant l'endiguement jusqu'à la porte en aval en maintenant en certain volume d'eau dans les écluses (voir dessin annexe 3);

coût = 200,000 \$ pour les trois.

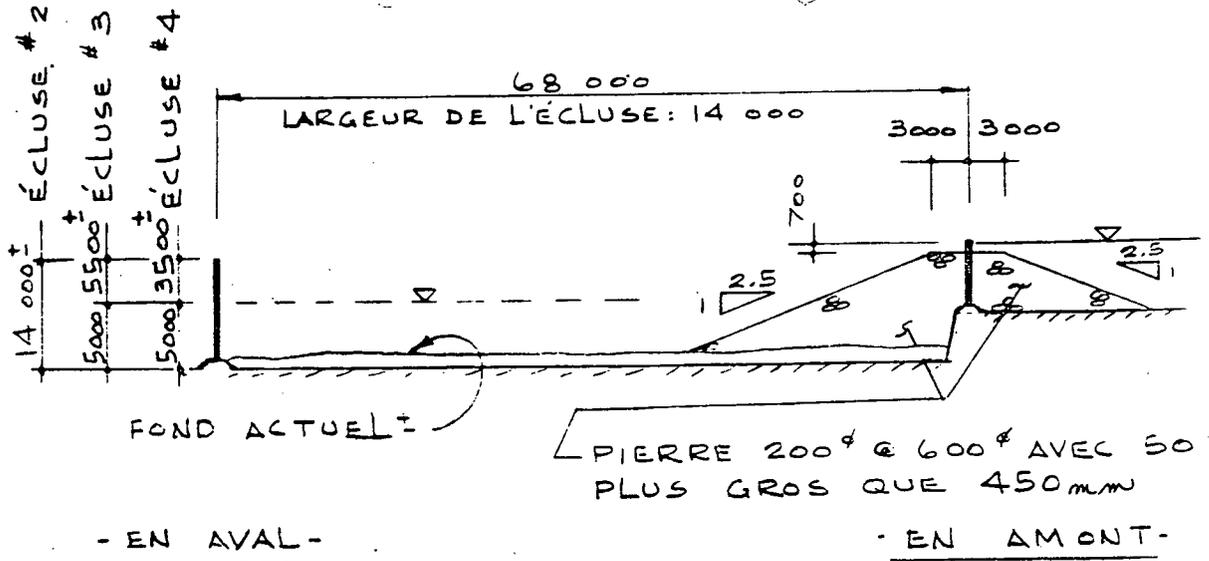
• SOLUTION N° 2 •

Désavantages: Peu esthétique à cause de la nécessité de vider les écluses, possibilité d'être obligé de contrôler le débit de l'eau à chaque digue.
