# ÉTUDE DU PATRIMOINE BÂTI

Construction d'un pont sur la route 171  
à Scott-Jonction et Taschereau-Fortier

## RAPPORT FINAL PRÉLIMINAIRE

le 11 mars 1991

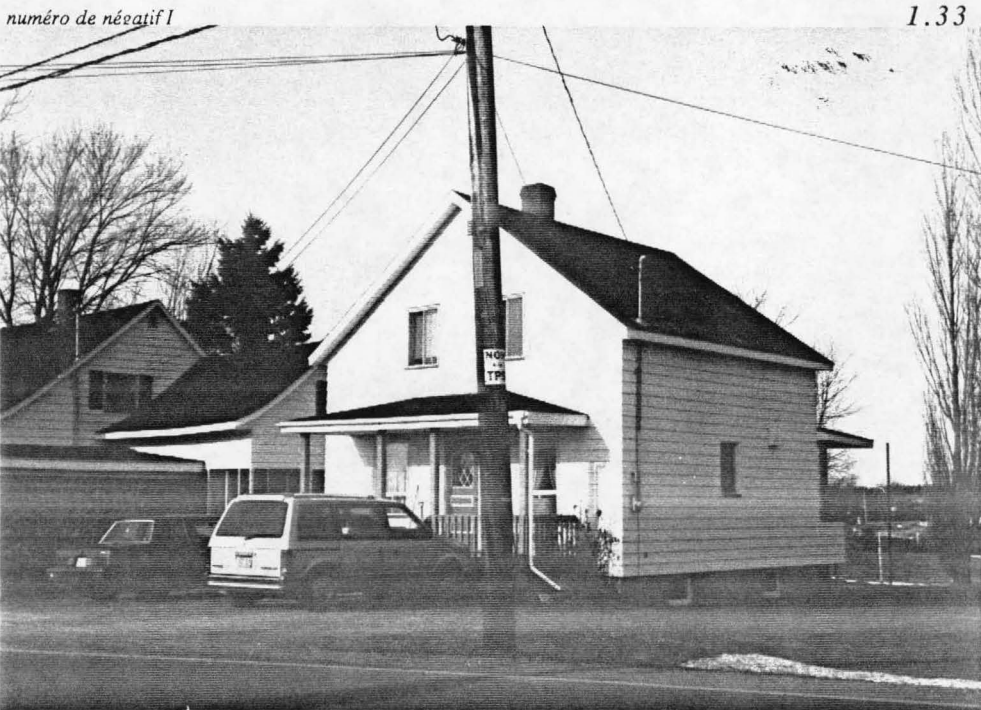
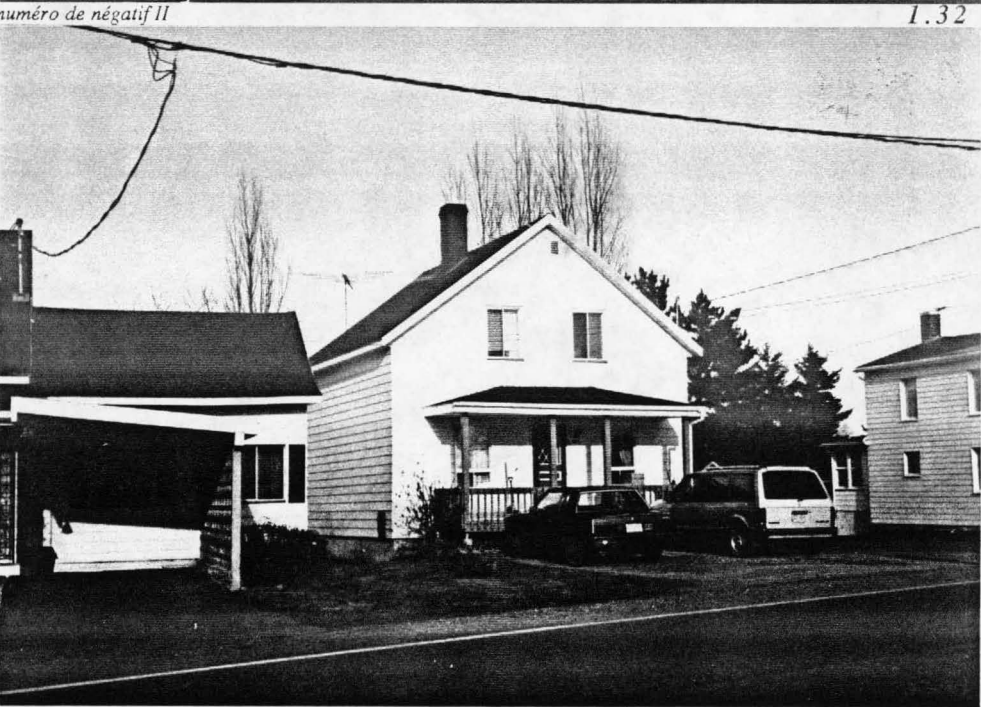
Comme les autres maisons de type vernaculaire américain, celle-ci aurait eu grand avantage à conserver ses composantes architecturales anciennes. Remarquez la petite remise qui fait penser aux cabanes à pêcher sur la glace.

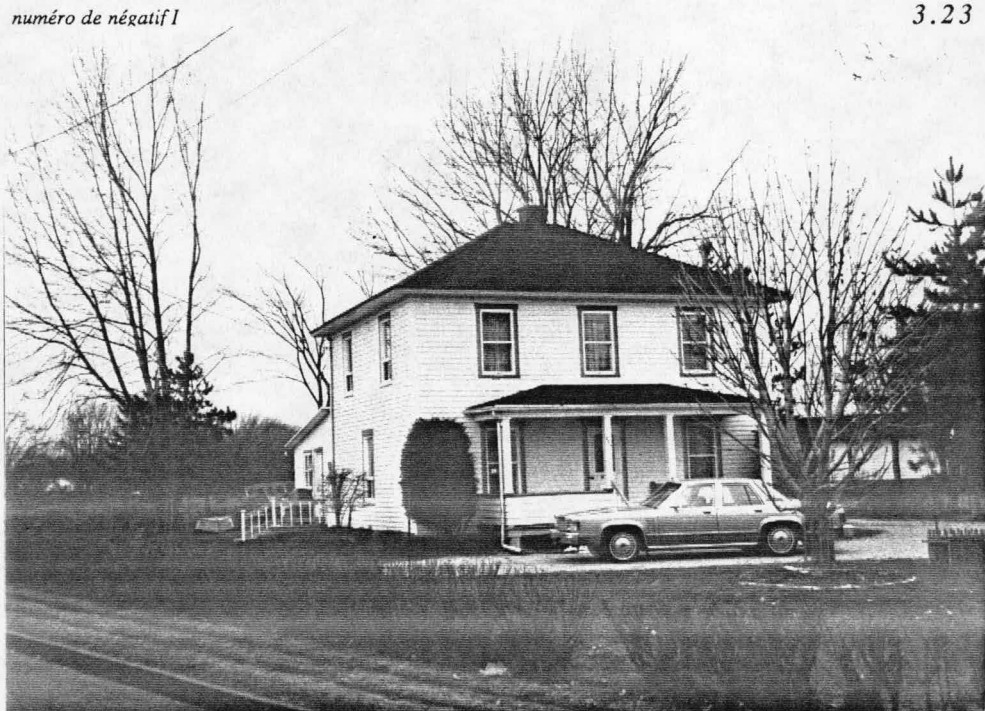
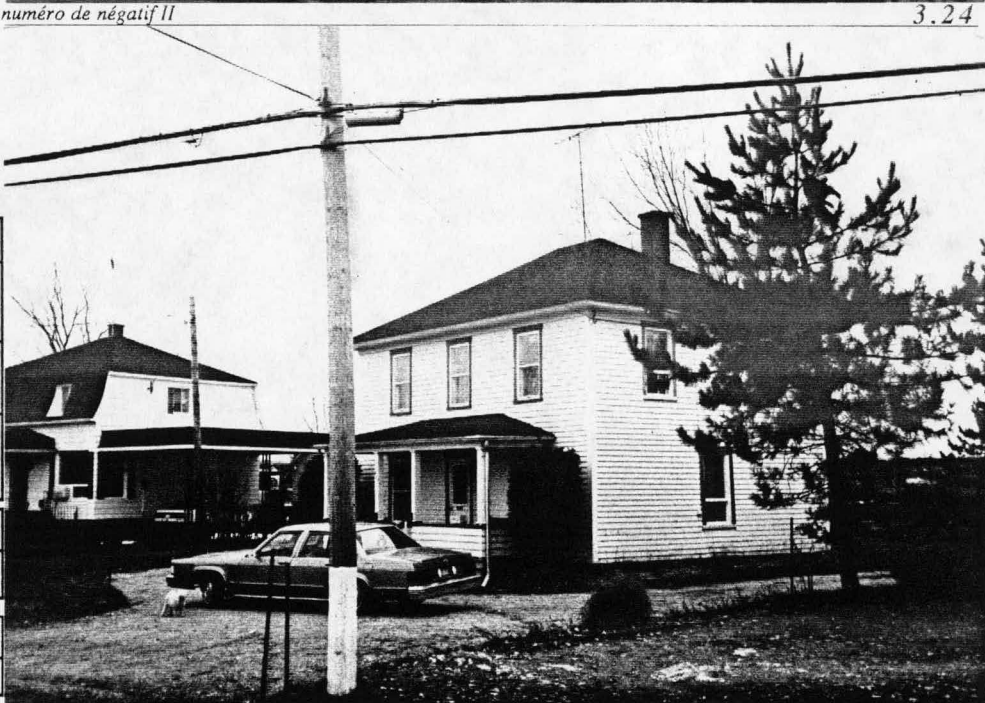
- murs en bardeau de bois;
- fenêtres à guillotine;
- perron-galerie couvert d'un auvent;
- garnitures de rêve et chambranles intacts.

Ainsi, plus que le type architectural, le traitement traditionnel des surfaces contribue à intégrer correctement un volume au milieu. Note : l'intervention date du premier quart de ce siècle.

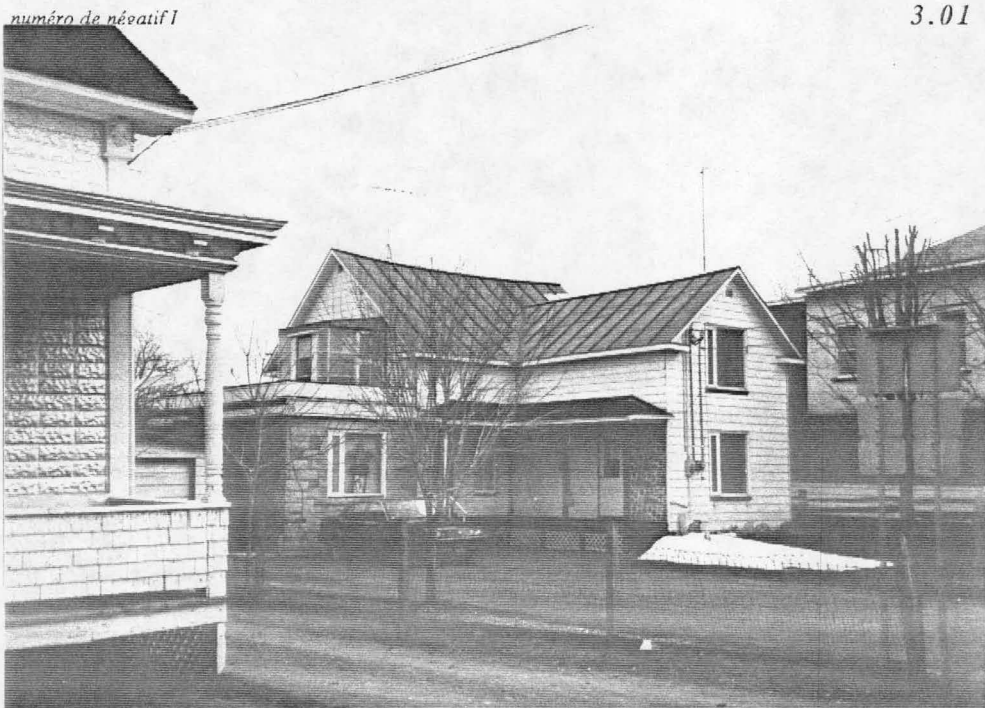
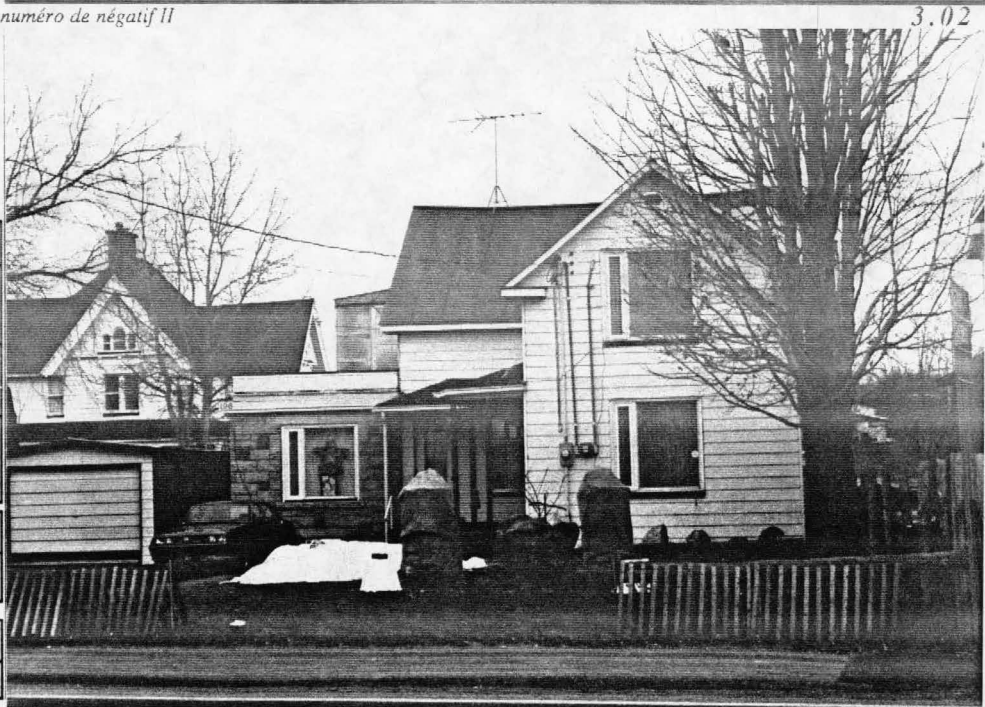
Habituellement, de tels petits bâtiments aux formes inusitées rehaussent l'attrait d'un village par le seul effet de surprise qu'ils procurent. Mais la rénovation qu'il a subie (justement plus sa rénovation que son agrandissement) annule l'effet de surprise en banalisant le bâtiment.

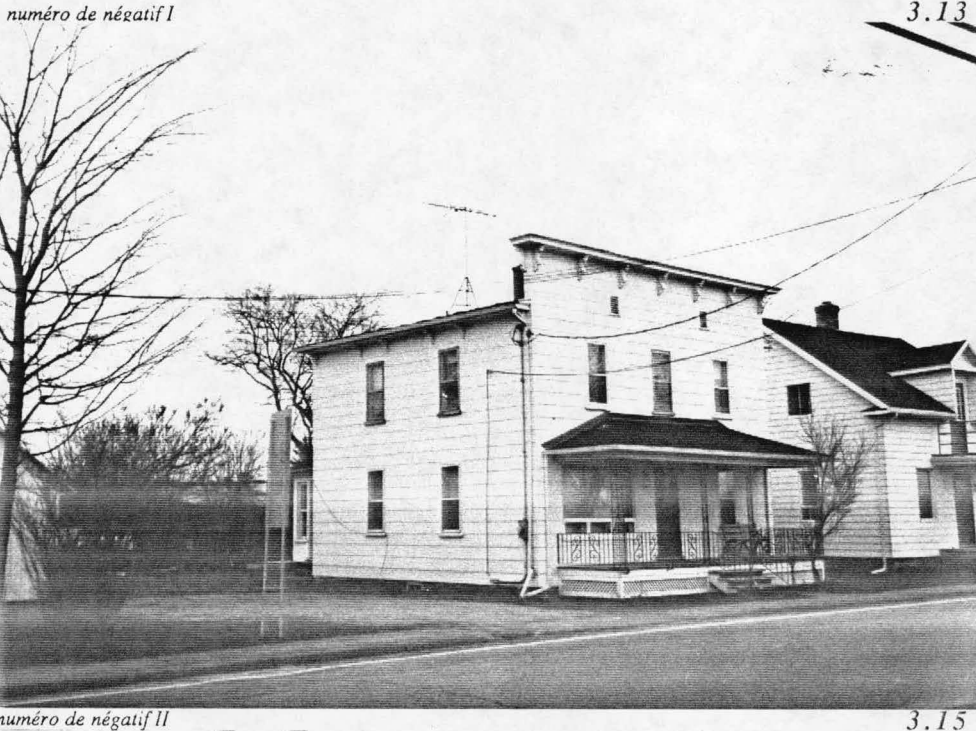
Sur cette maison de type "Boom town", le nouveau revêtement de plaques d'amiante, bien que singulièrement enrobant, n'a pas réussi à faire disparaître l'ornementation de la corniche, un élément de couronnement qui donne tout son sens à la "fausse" façade. Et pourtant, tout le reste y est passé...

Tout de même, cette maison montre encore assez bien les principales caractéristiques de son style : symétrie des ouvertures, galerie couverte d'un auvent et, bien sûr, corniche à consoles.

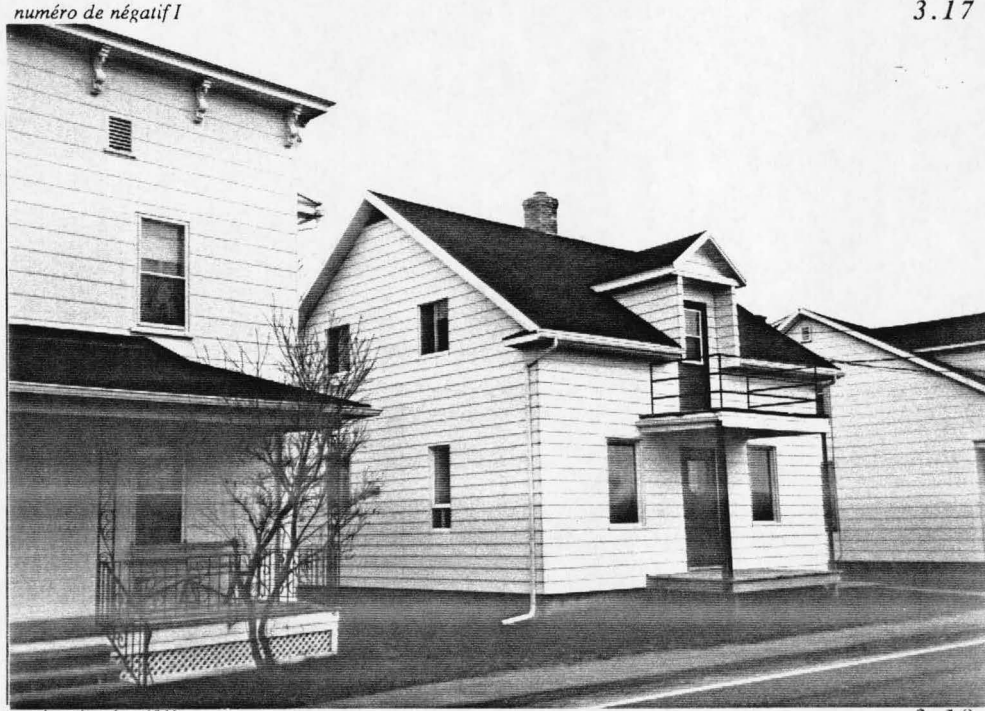
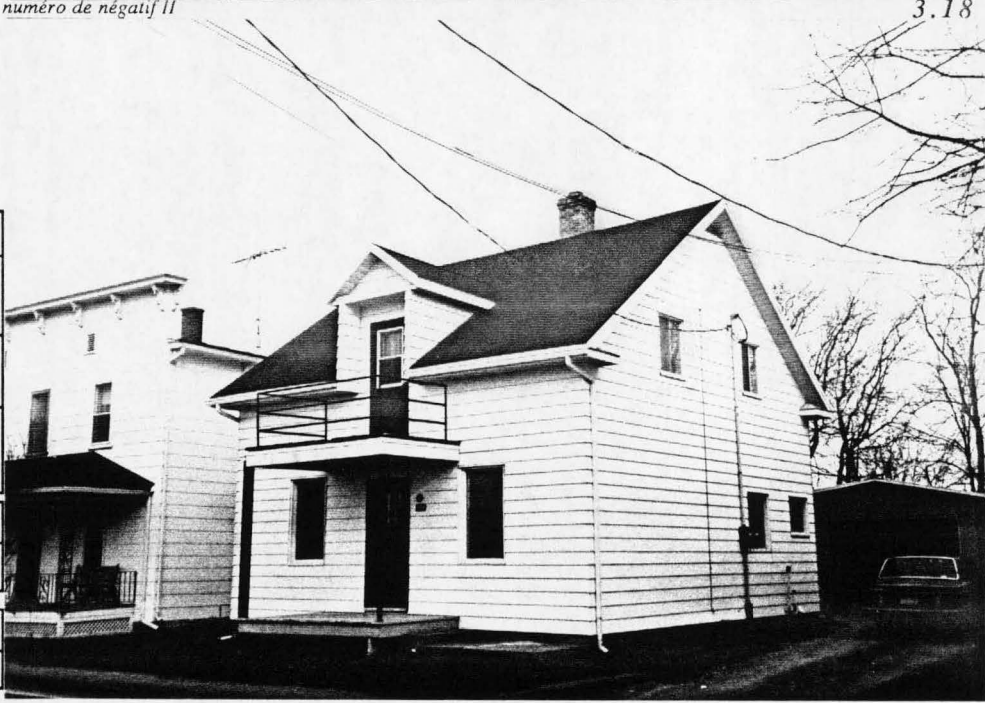
- fenestration symétrique;
- pente de toit à 45o;
- lucarne centrale, dans ce cas-ci logeant une porte de balcon;
- amorces de fronton.

Mais si l'idée demeure, le rendu de cette idée est à jamais disparu.

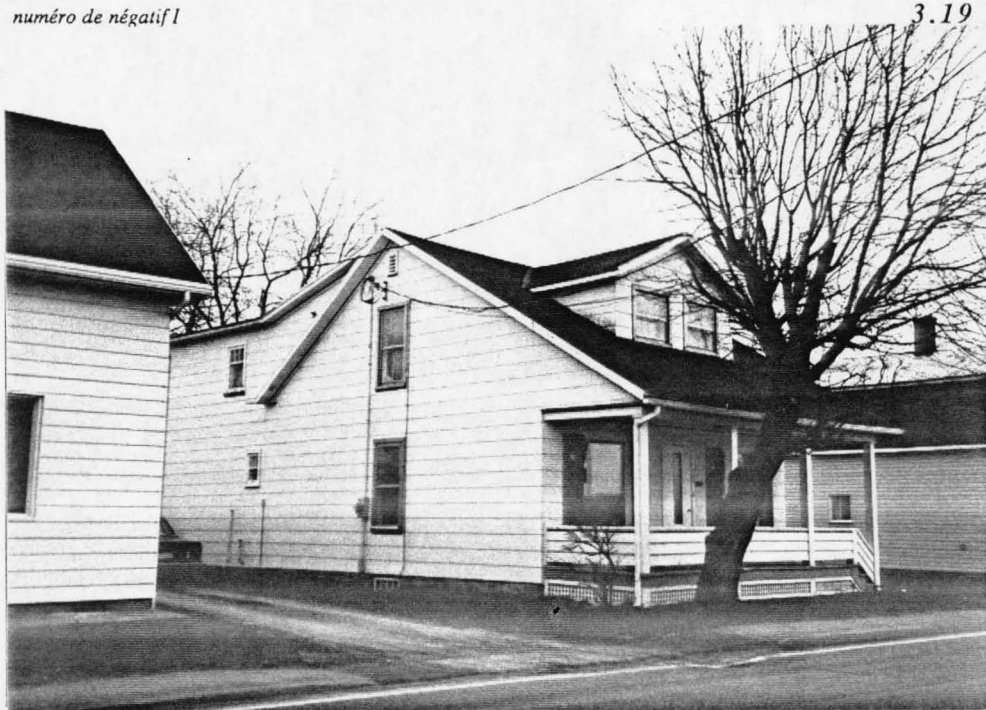
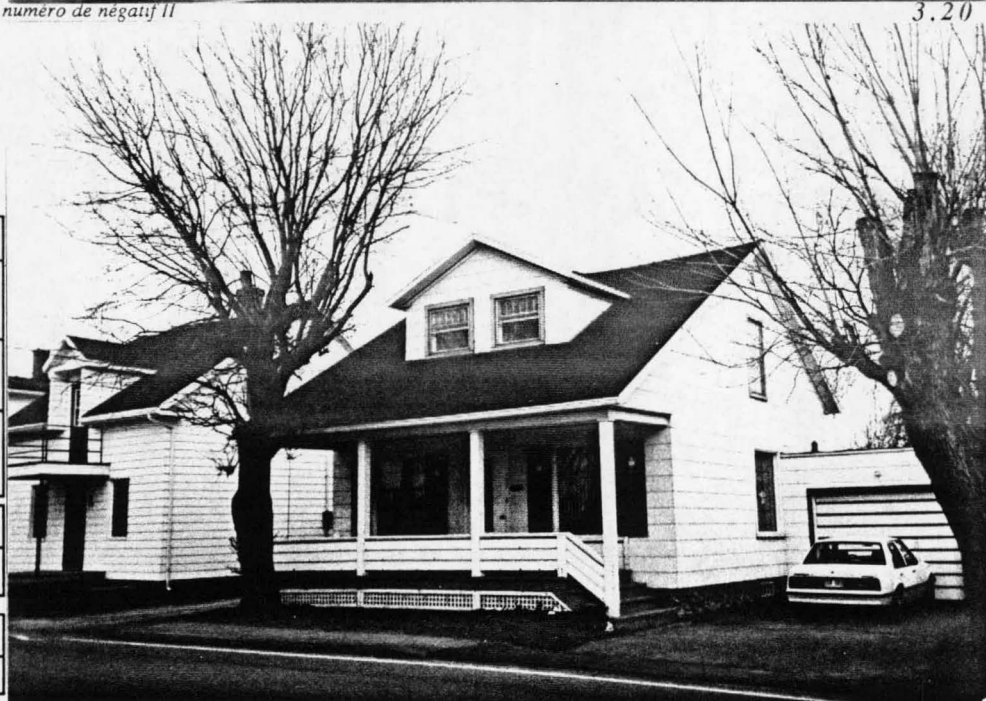
Certaines maisons de type vernaculaire américain offrent un bien curieux profil (un profil emprunté, de fait, à certaines anciennes logs cabins des États-Unis) : la ligne faîtière du toit passe bien au milieu des murs-pignons mais le versant avant couvre, sans être interrompu ou courbé, la galerie; c'est le toit asymétrique.
