PROGRAMME D'ELIMINATION  
DES  
CHAUSSE-TRAPPES

PROGRAMME  
D'ELIMINATION  
DES  
CHAUSSE-TRAPPES

Denis Laplante, M.ing. Transports  
Service des Relevés Techniques  
Ministère des Transports

5 mai 1980

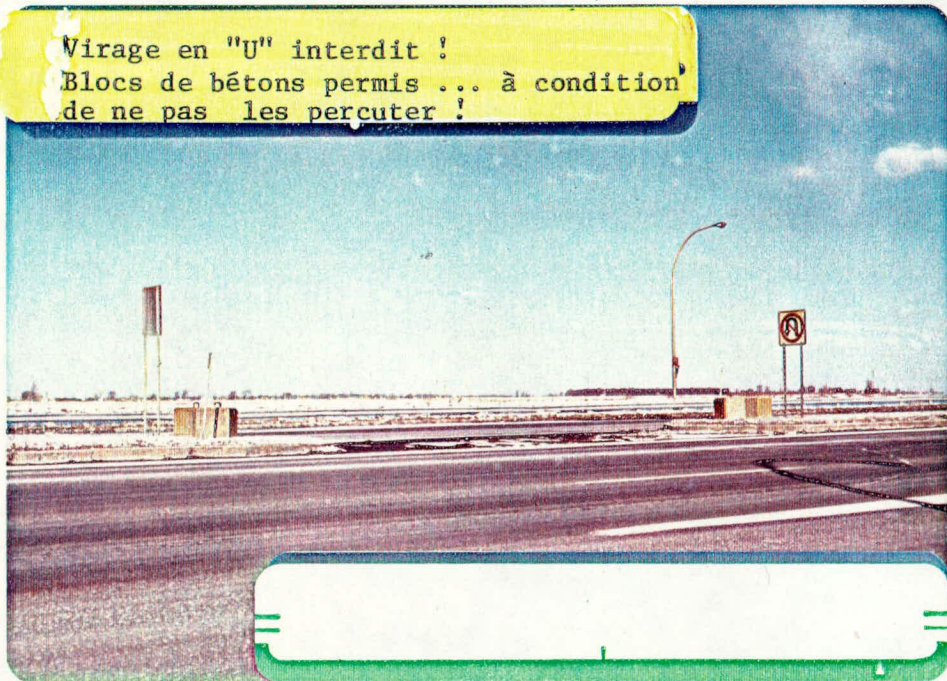
Virage en "U" interdit !  
Blocs de bétons permis ... à condition  
de ne pas les percuter !

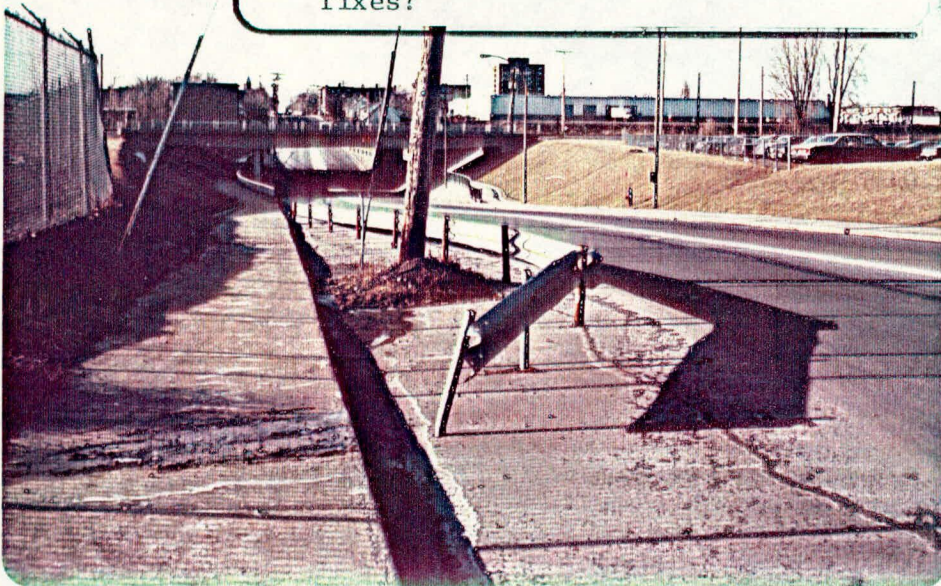
Eliminer ou protéger les objets  
fixes?

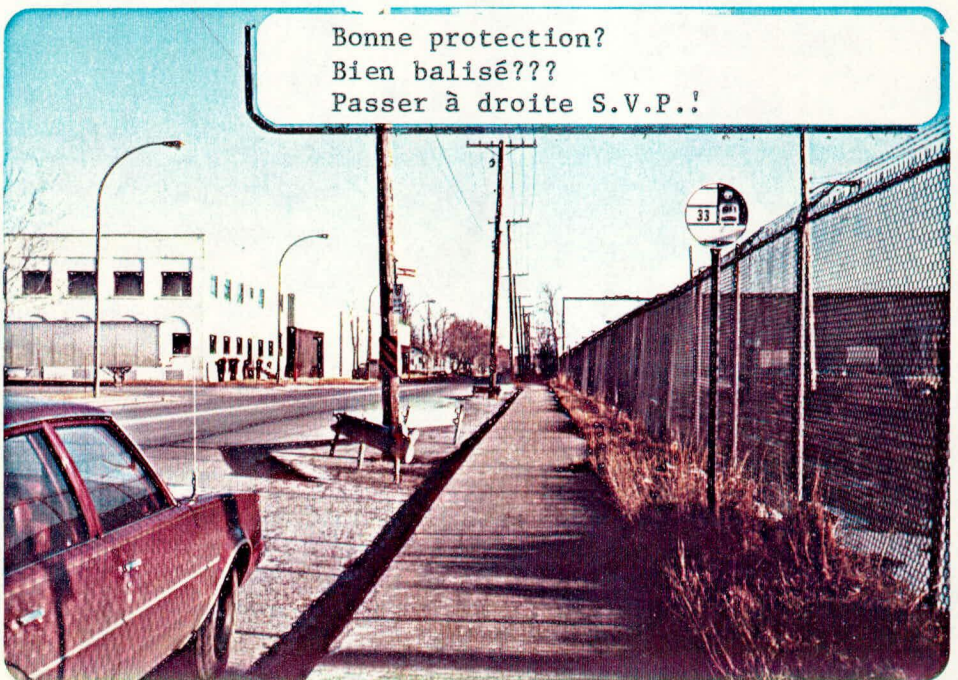
Bonne protection?  
Bien balisé???  
Passer à droite S.V.P.!

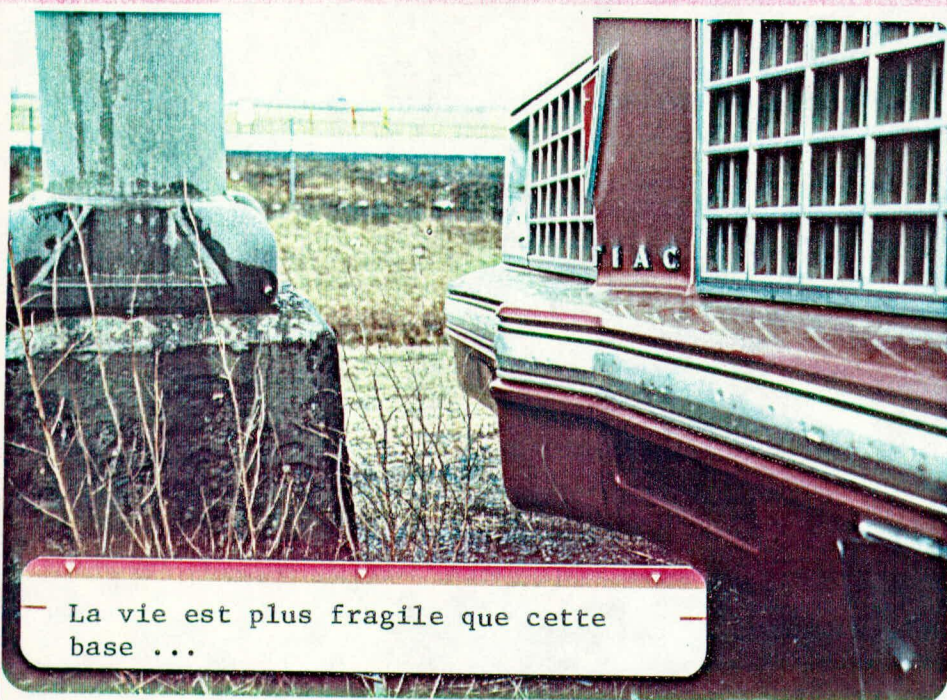
La vie est plus fragile que cette base ...

L'aménagement ci-illustré ne pardonne pas l'erreur humaine ...

A la vitesse affichée de 100 km/h, le conducteur sera blessé mortellement (et le lampadaire sera malgré tout endommagé).

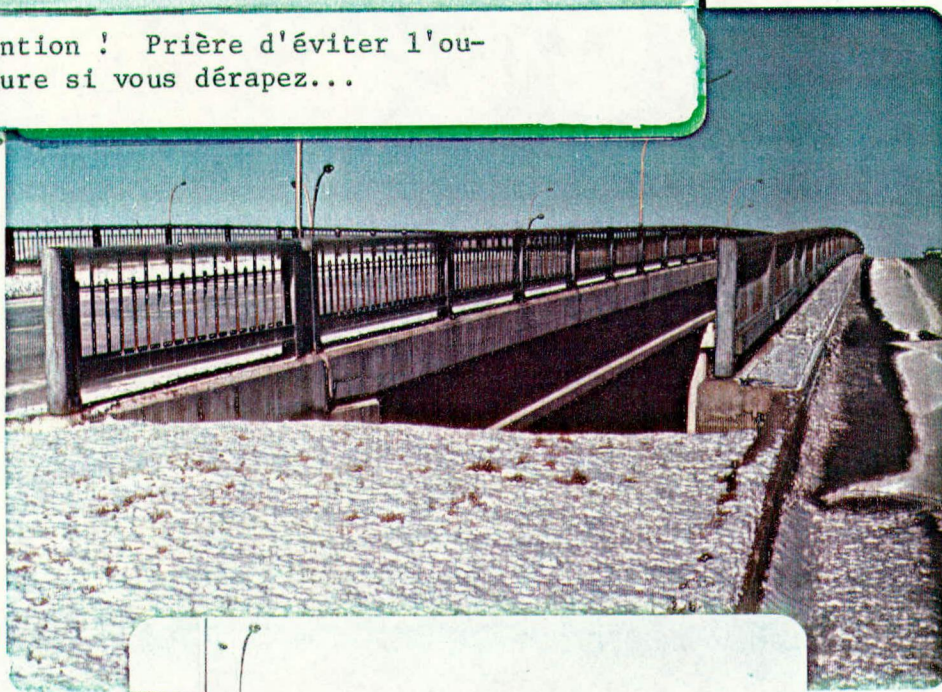
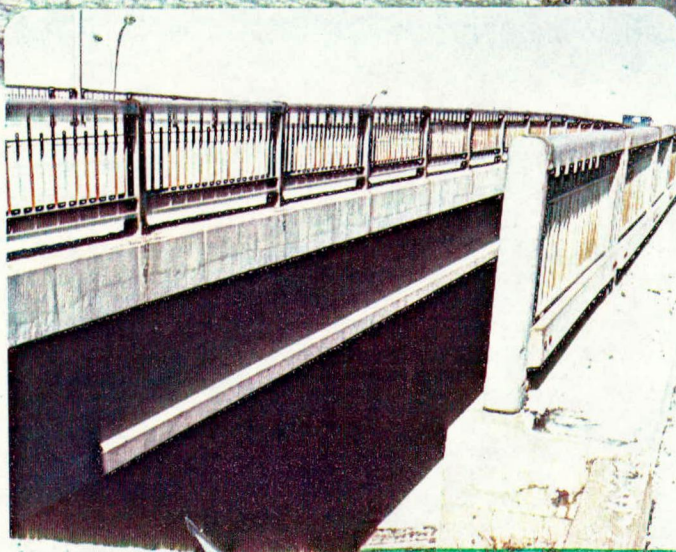
Attention ! Prière d'éviter l'ouverture si vous dérapez...

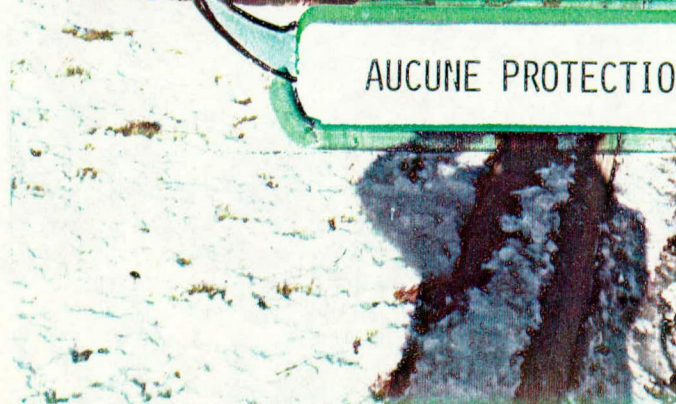
AUCUNE PROTECTION NECESSAIRE !

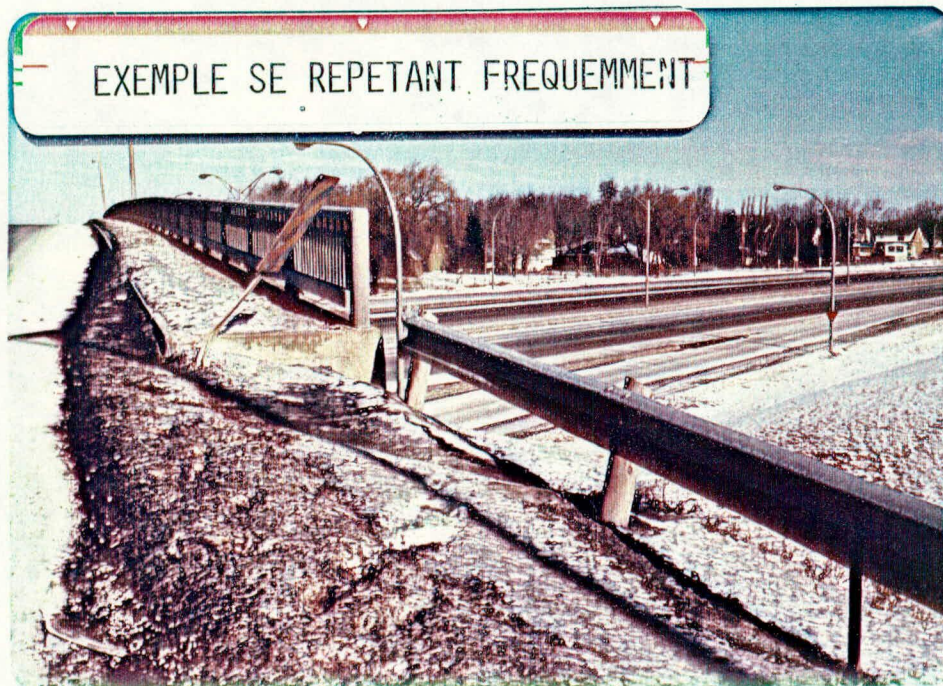
... A l'approche d'une structure ...

- 1- Glissières semi-rigides au lieu de flexibles (comme ci-haut)?
- 2- Glissières attachées à la structure?
- 3- Mais... que fait-on de l'extrémité exposée du trottoir?

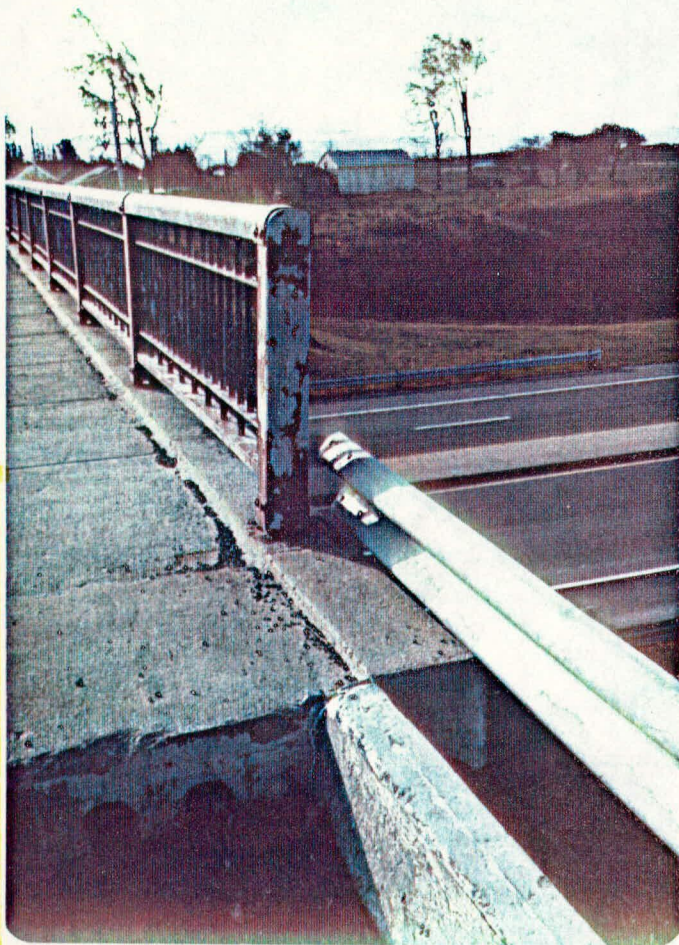
L'attache est-elle suffisante?

Norme: La glissière doit être  
attachée solidement à  
la structure.

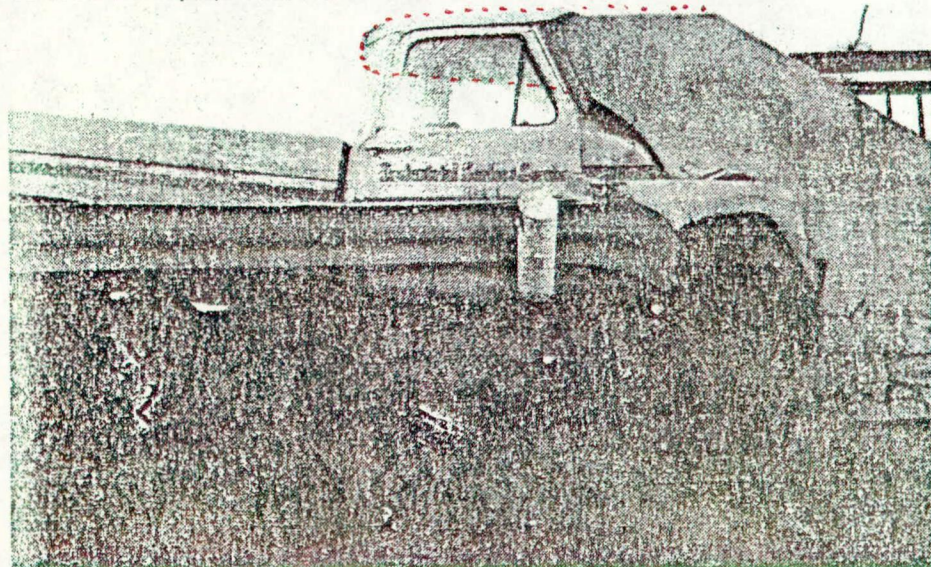
La pointe du pilier a littéralement transpercé la cabine de la camionnette.

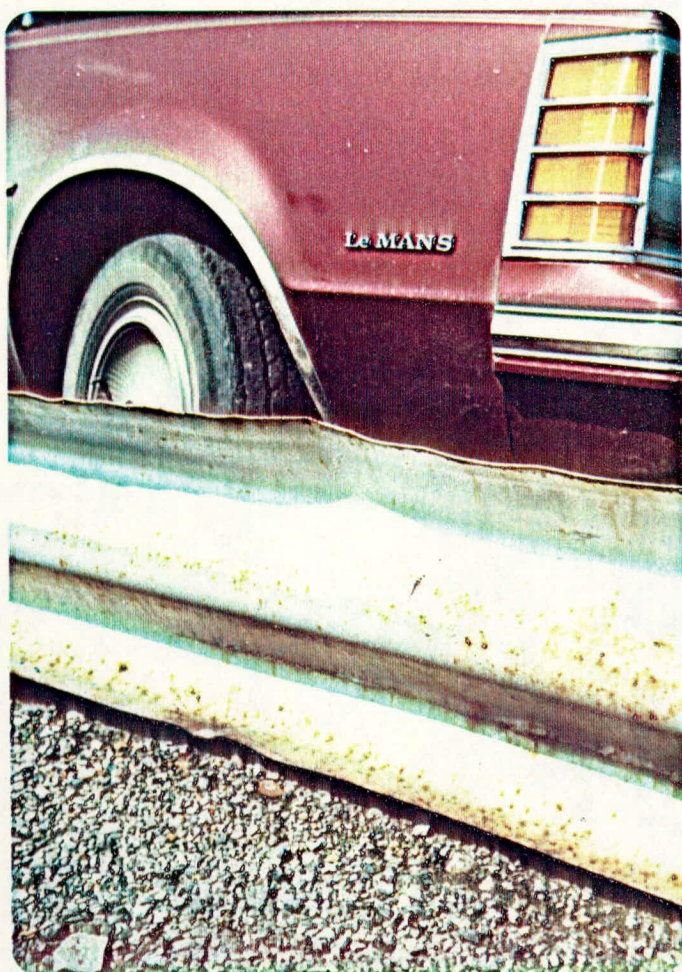
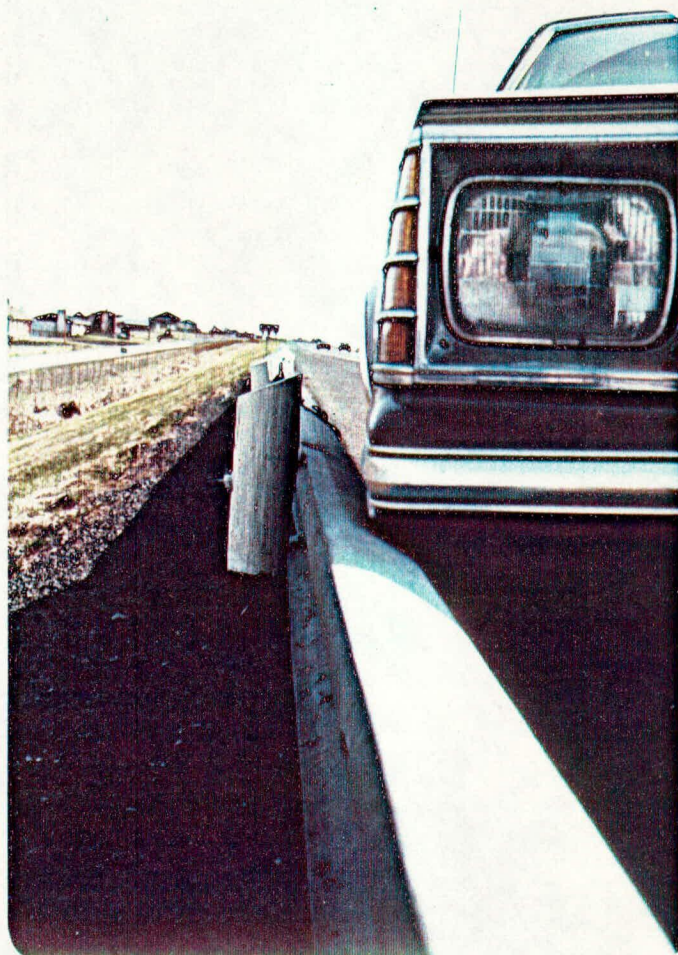
GLISSIERE TROP BASSE ... OU ...

... PAVAGE TROP HAUT

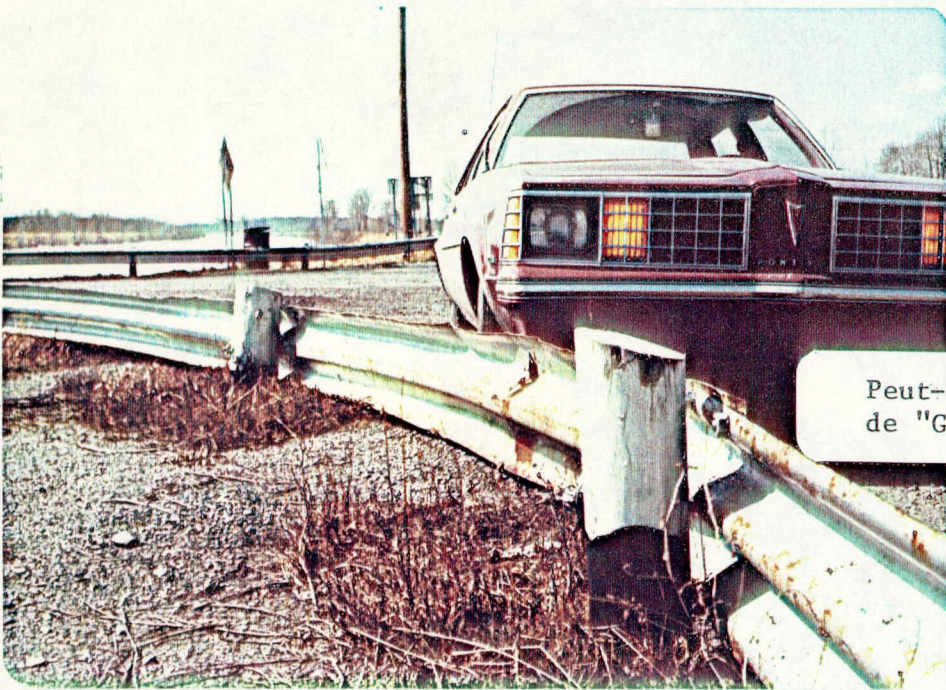
Peut-on qualifier cet aménagement  
de "GLISSIERE DE SECURITE" ? ?

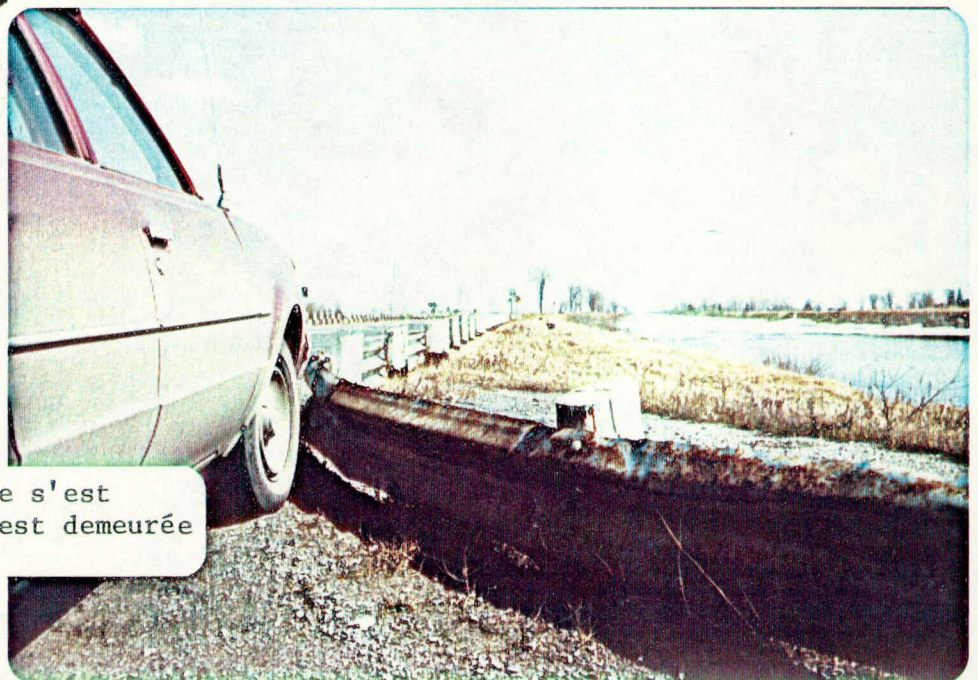
Avec le temps... le pavage s'est  
élevé, mais la glissière est demeurée  
au même niveau ... ? ? ?

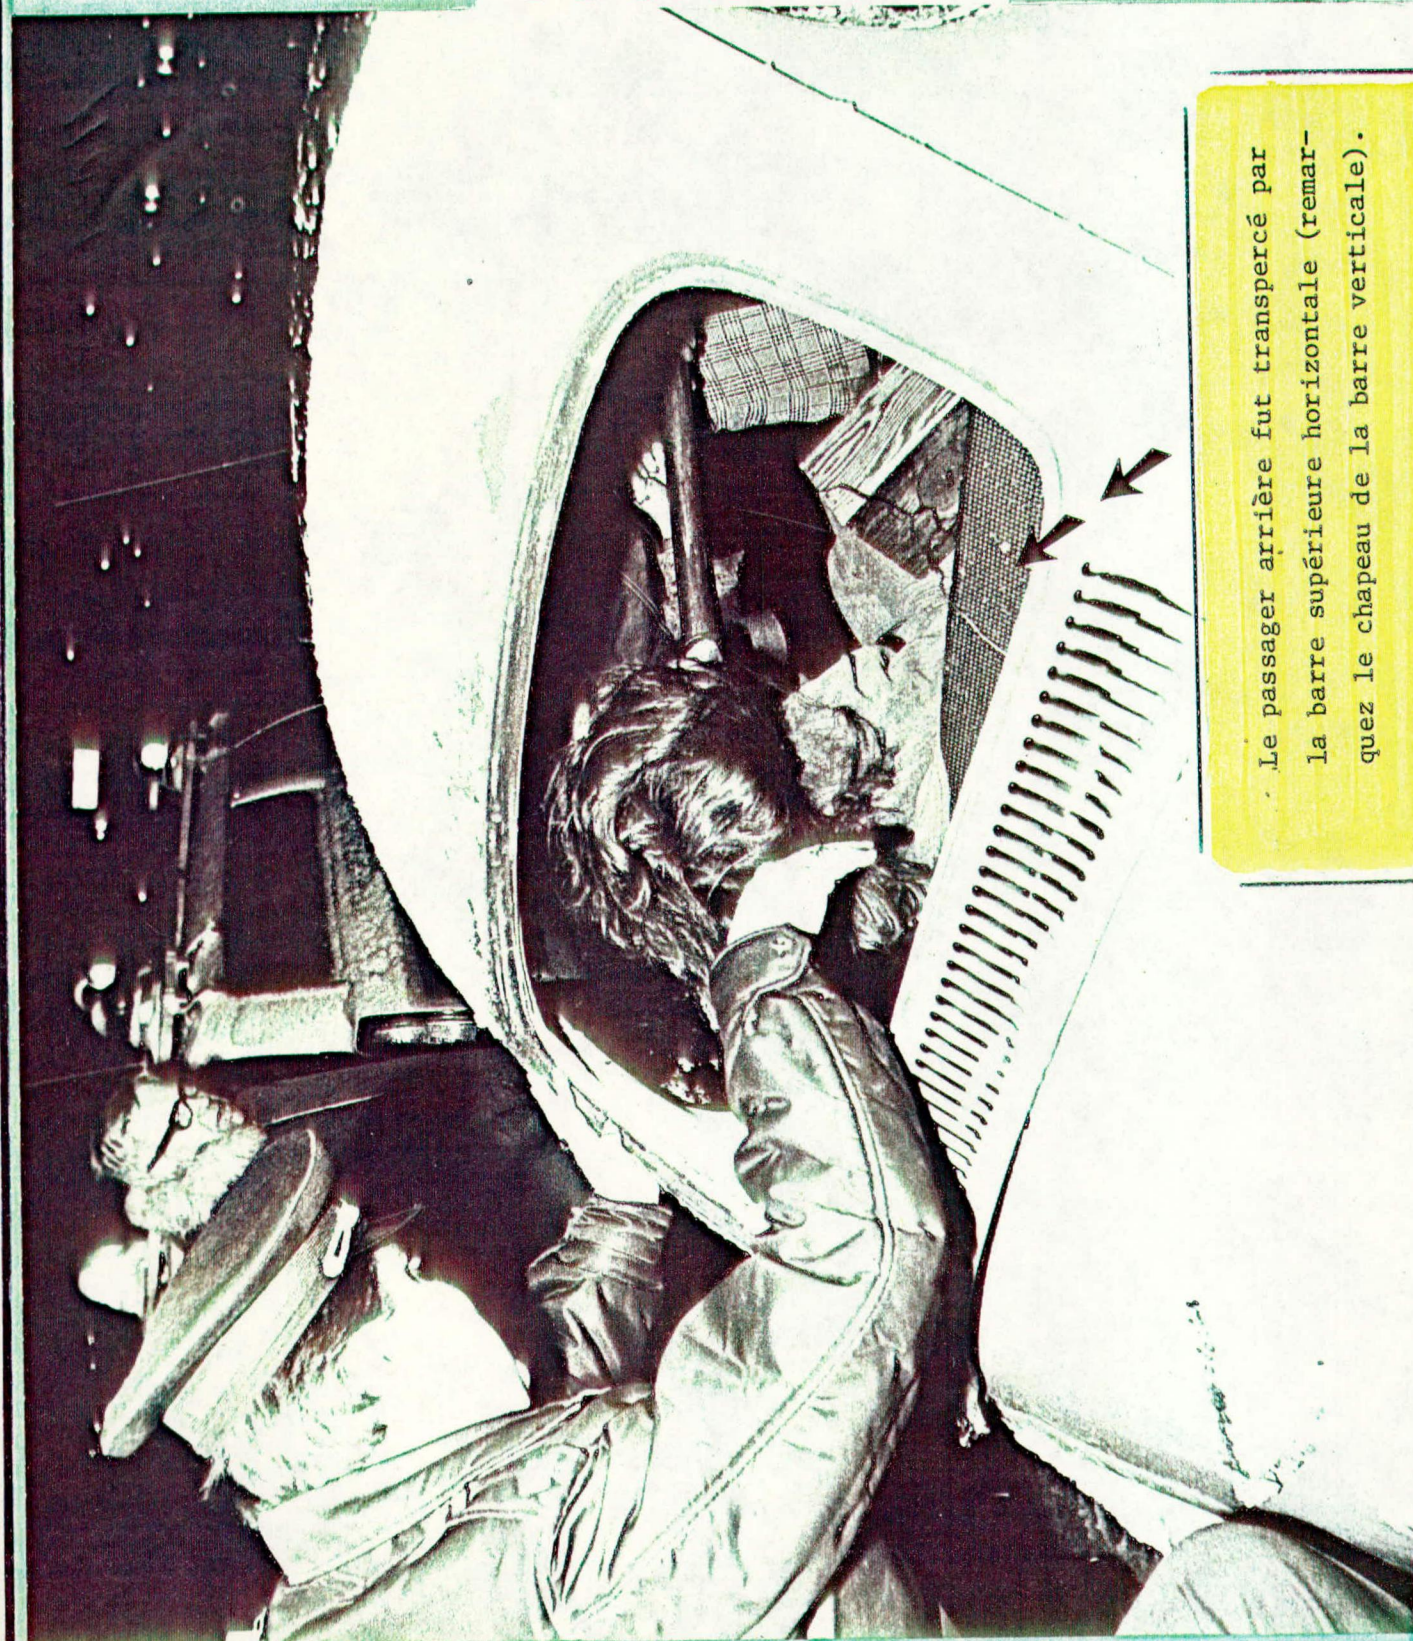
Le passager arrière fut transpercé par la barre supérieure horizontale (remarquez le chapeau de la barre verticale).

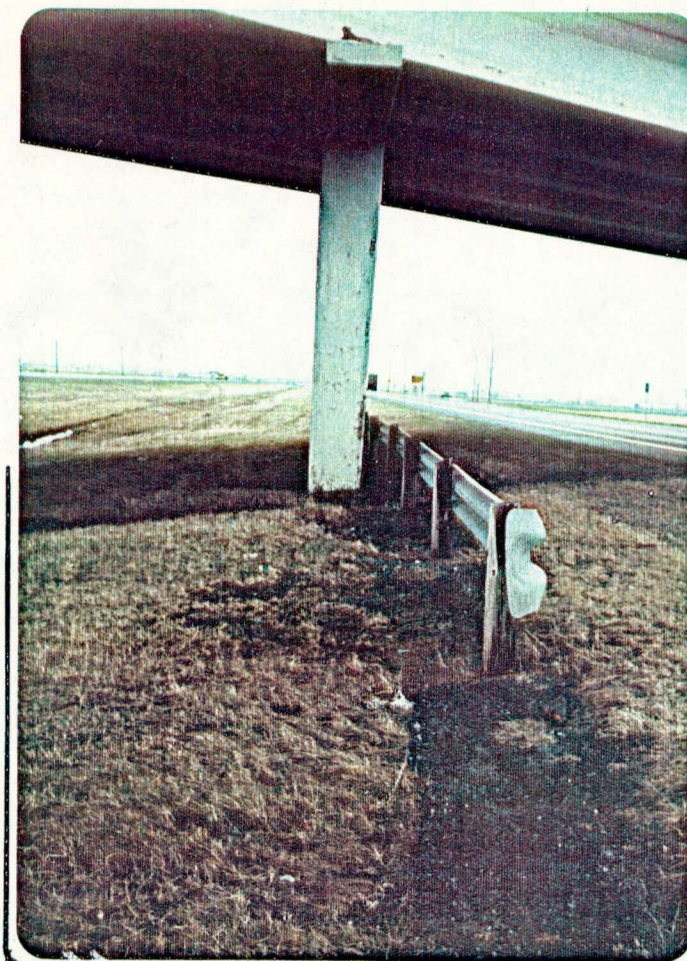
Les apparences sont encore une fois trompeuses...

- - Glissière flexible (au lieu de semi-rigide) installée trop près des piliers.
- - Efficacité presque nulle.
- - Certaines conditions étant réunies; l'erreur humaine... risque d'être fatale.

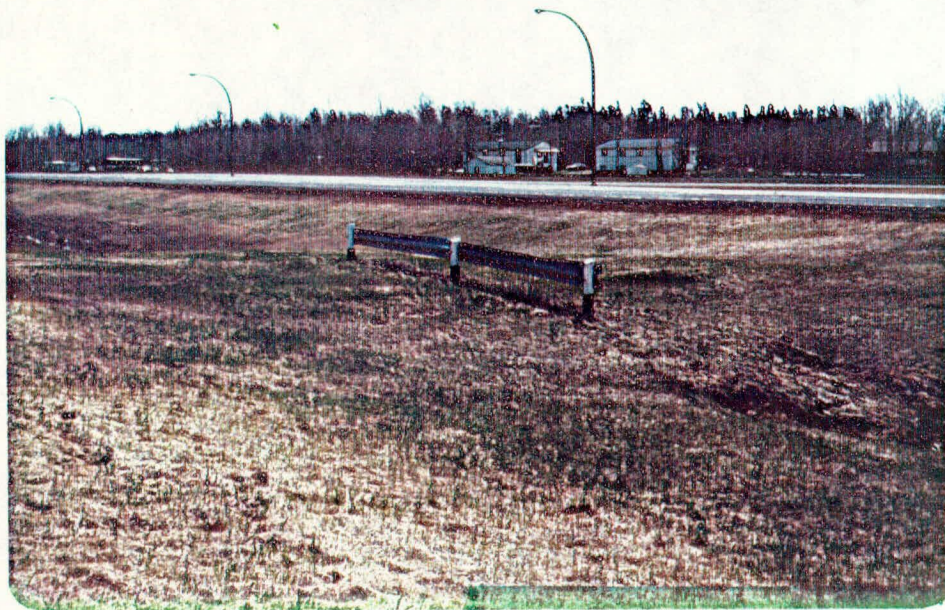
Cette solution est-elle une solution?

Est-ce vraiment efficace où n'est-ce pas un obstacle inutile et dangereux?

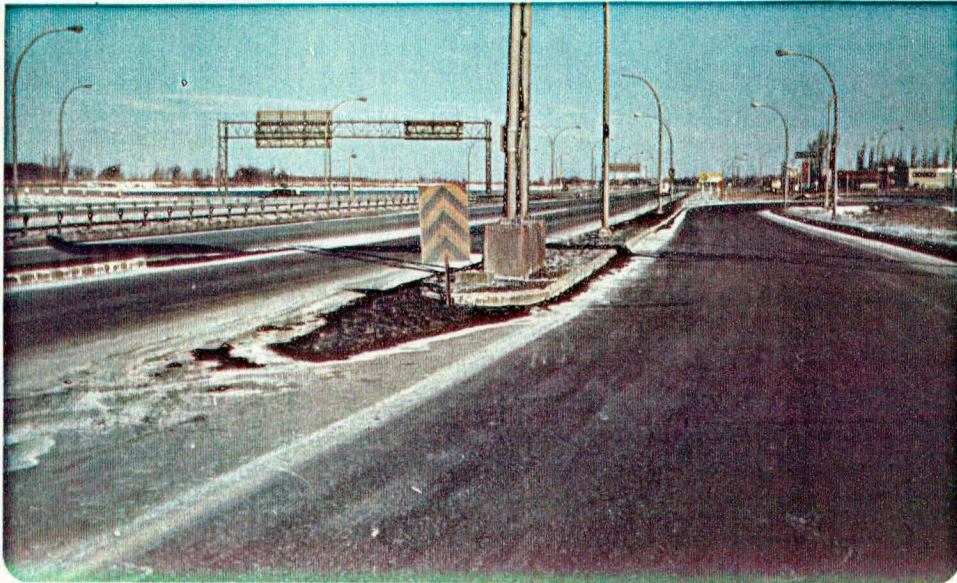
- LES CHEVRONS N'EMPECHERONT PAS DE FRAPPER LES BASES DE BÉTON !

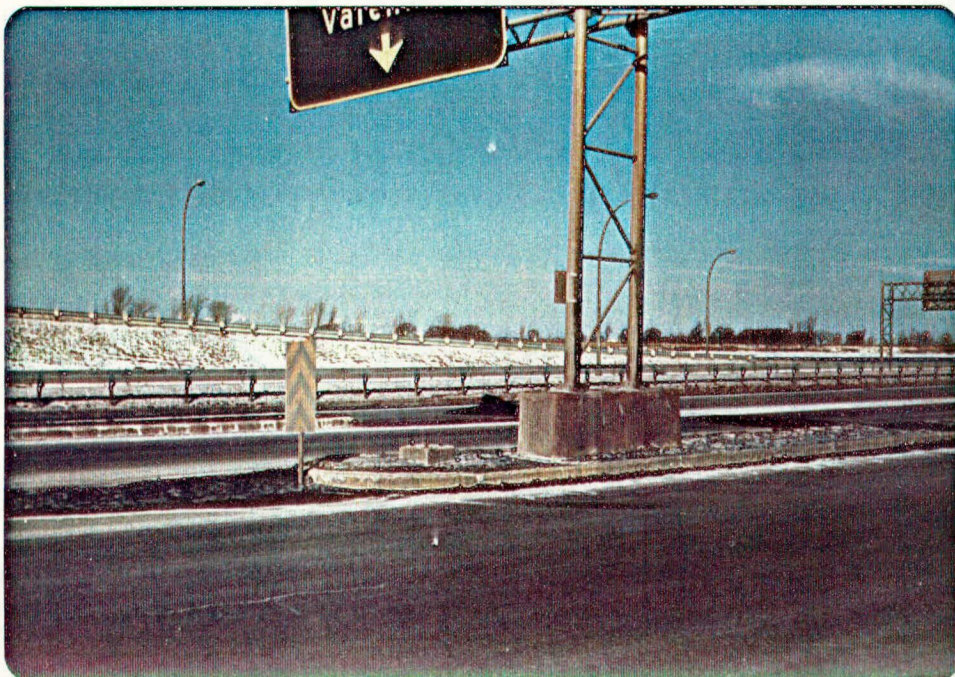
- ICI, ON NE PARDONNE PAS A L'ERREUR HUMAINE !

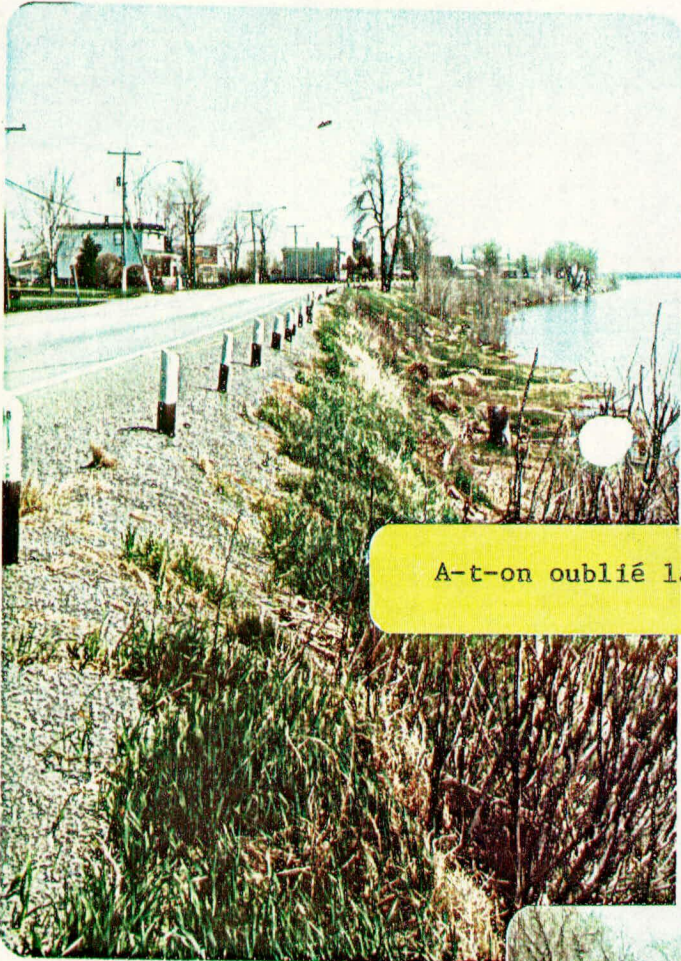
A-t-on oublié la câble d'acier ... ?

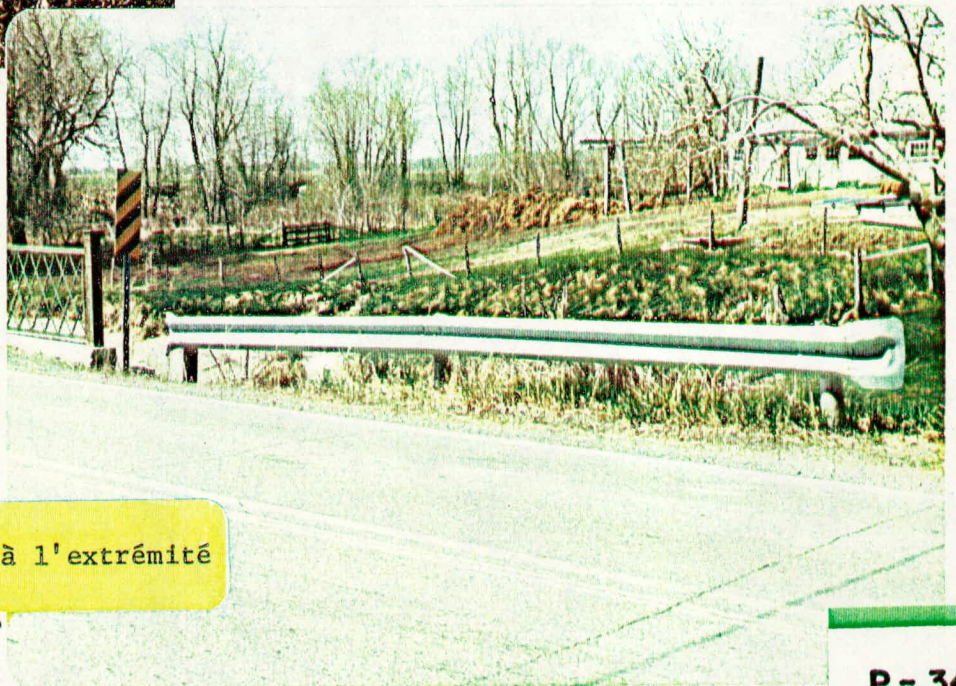
Apparence trompeuse  
Danger particulièrement à l'extrémité  
du pont.

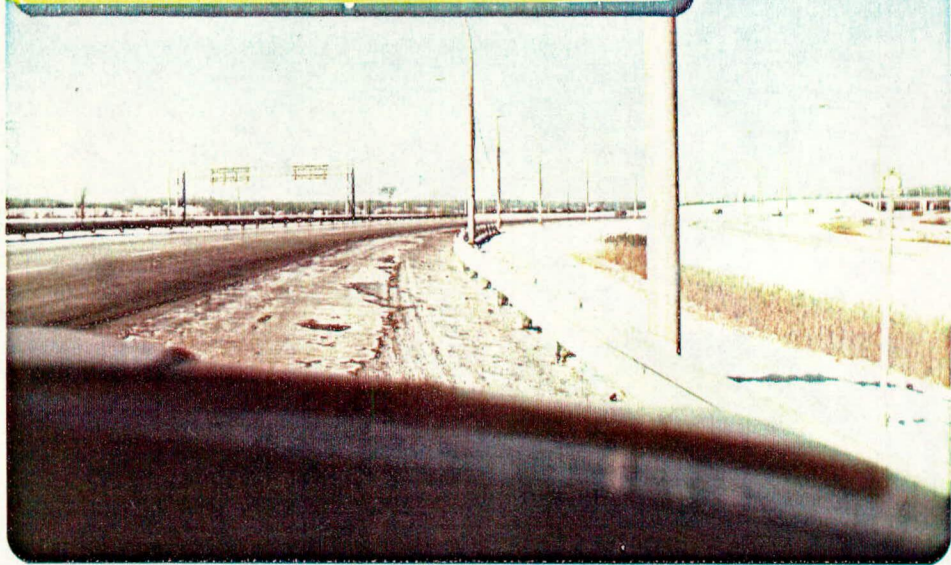
Fléchissement possible ~ 2 mètres  
Dégagement existant ~ 0.5 mètre

- MANQUE DE COORDINATION

- MANQUE DE RENSEIGNEMENTS ADEQUATS

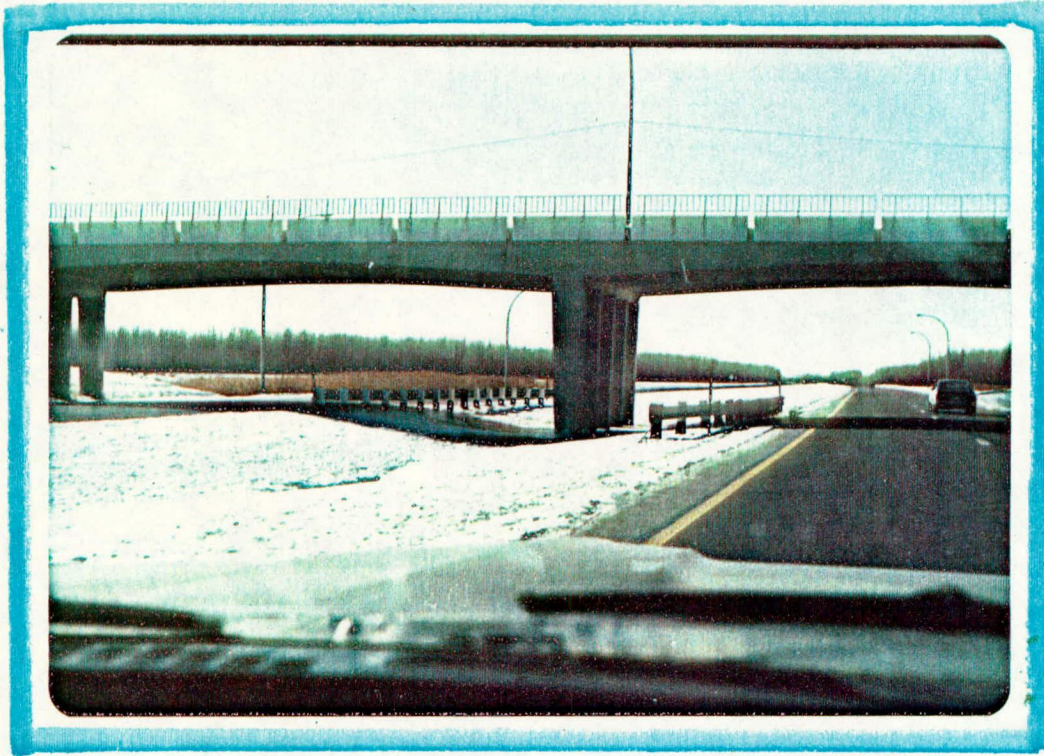
Une fois de plus...

- ① L'intention était là ... mais ...
- ① Cette glissière vous protégerait-elle contre une mort certaine?
- ① Pourquoi une glissière semi-rigide à cette distance?
- ① Les pentes ne permettent-elles pas de rapprocher les glissières des piliers et de fermer l'ouverture?

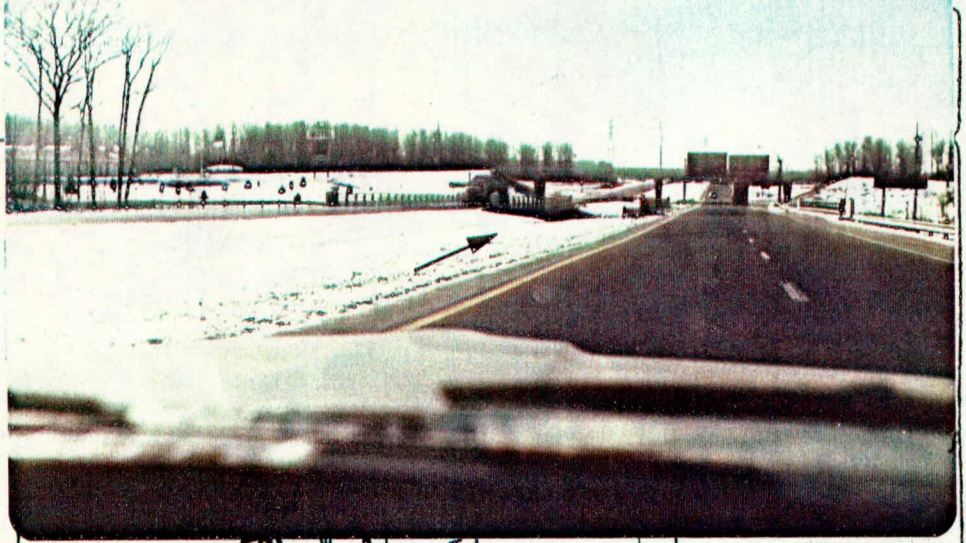
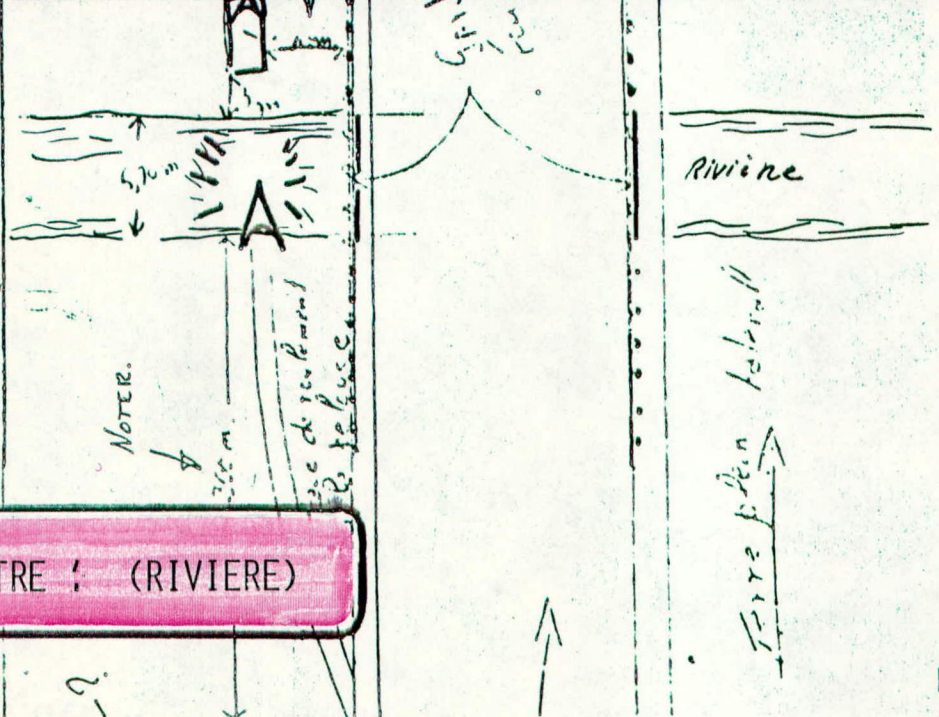
DANGER AU CENTRE : (RIVIERE)

On devrait allonger et dégager la glissière vers le centre ...

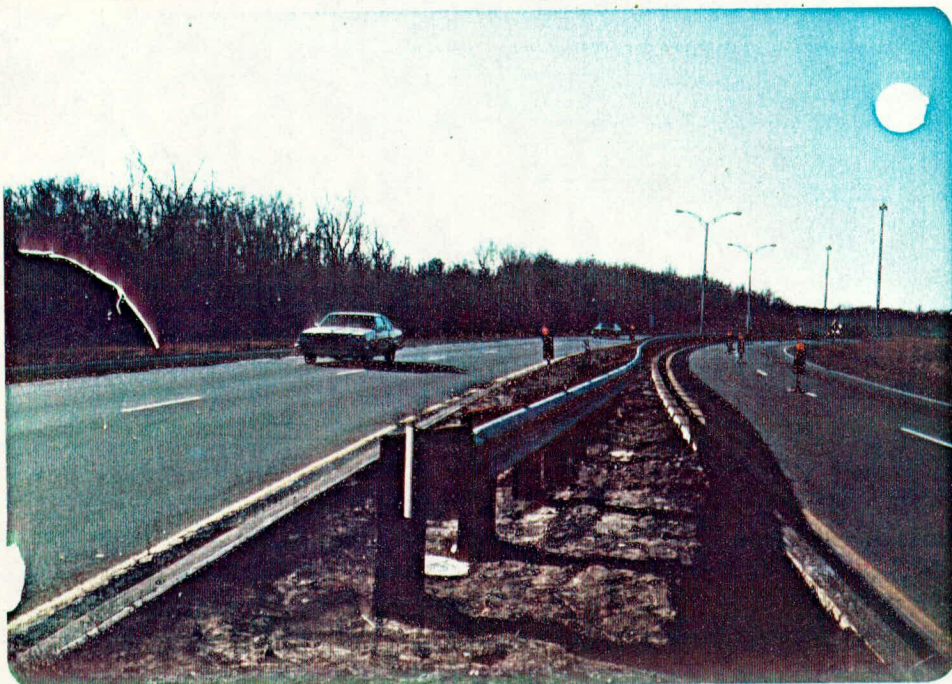
EXEMPLE # 2

# BONS RESULTATS (!!?) MAIS...

la glissière aurait dû "Quand Même"  
être attachée à la structure...
