INVENTAIRE ARCHÉOLOGIQUE SUBAQUATIQUE (2019)
PLANIFICATION DU NOUVEAU PONT DE L'ÎLE D'ORLÉANS ENTRE
QUÉBEC ET SAINT-PIERRE-DE-L'ÎLE D'ORLÉANS (Projet 154-15-1112)

Direction générale des grands projets du 3^e lien et du pont de l'Île-d'Orléans

N° de dossier, ministère des Transports : 7121-18-AD01

Février 2020

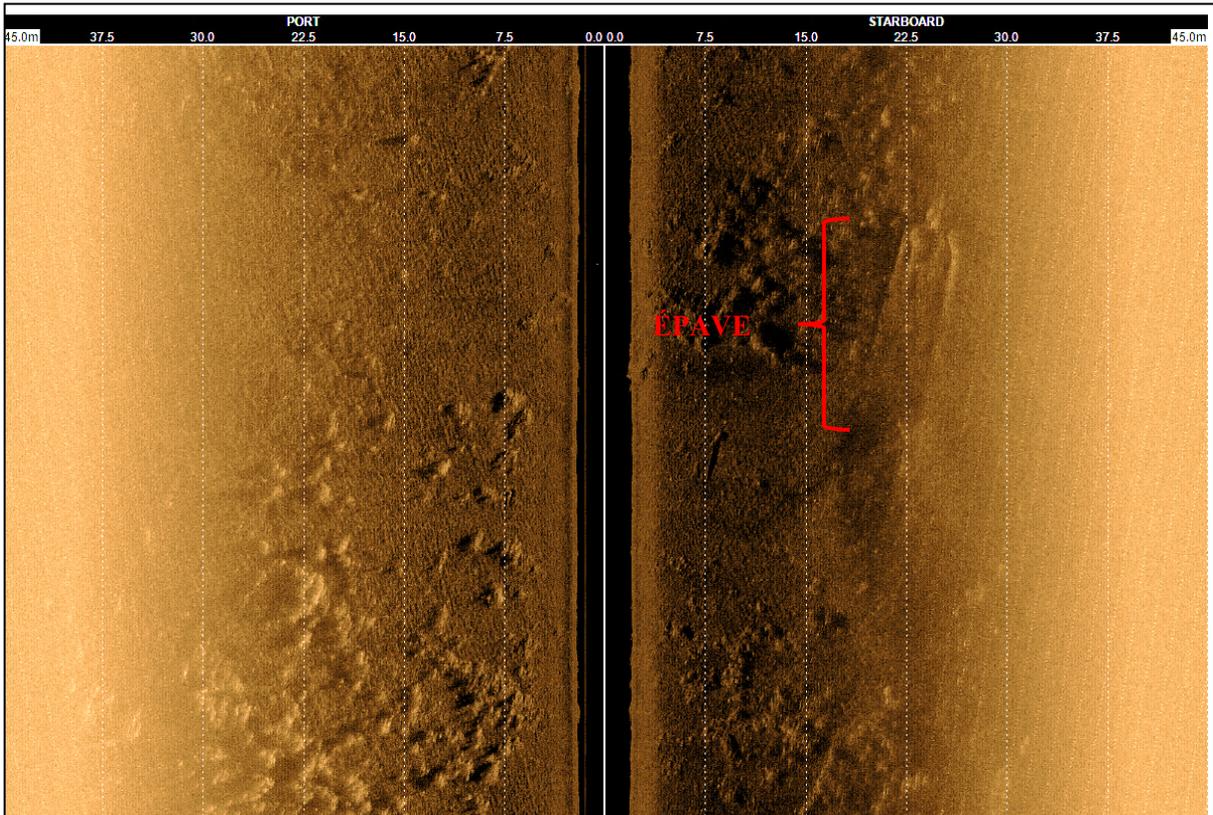
En observant de plus près le relevé bathymétrique, il est possible de distinguer une grande section d'un navire peut être fractionné ou simplement recouvert en partie par les sédiments. D'après l'échelle, les dimensions approximatives seraient d'environ 15 à 20 mètres de longueur visibles par 5 mètres de largeur. Une partie du pont est visible avec des formes longitudinales dont il n'est pas possible de préciser la nature pour l'instant, à savoir s'il s'agit de mâts, de la machinerie ou encore un simple effet visuel du relief des sédiments. La présence d'une épave dans le chenal nord de l'île d'Orléans à proximité du pont prouve la pertinence de réaliser un relevé bathymétrique global du secteur à l'étude.

Figure 21 Relevé au sonar à balayage latéral de l'épave inconnue (Philip Courchesne, Msi3D)

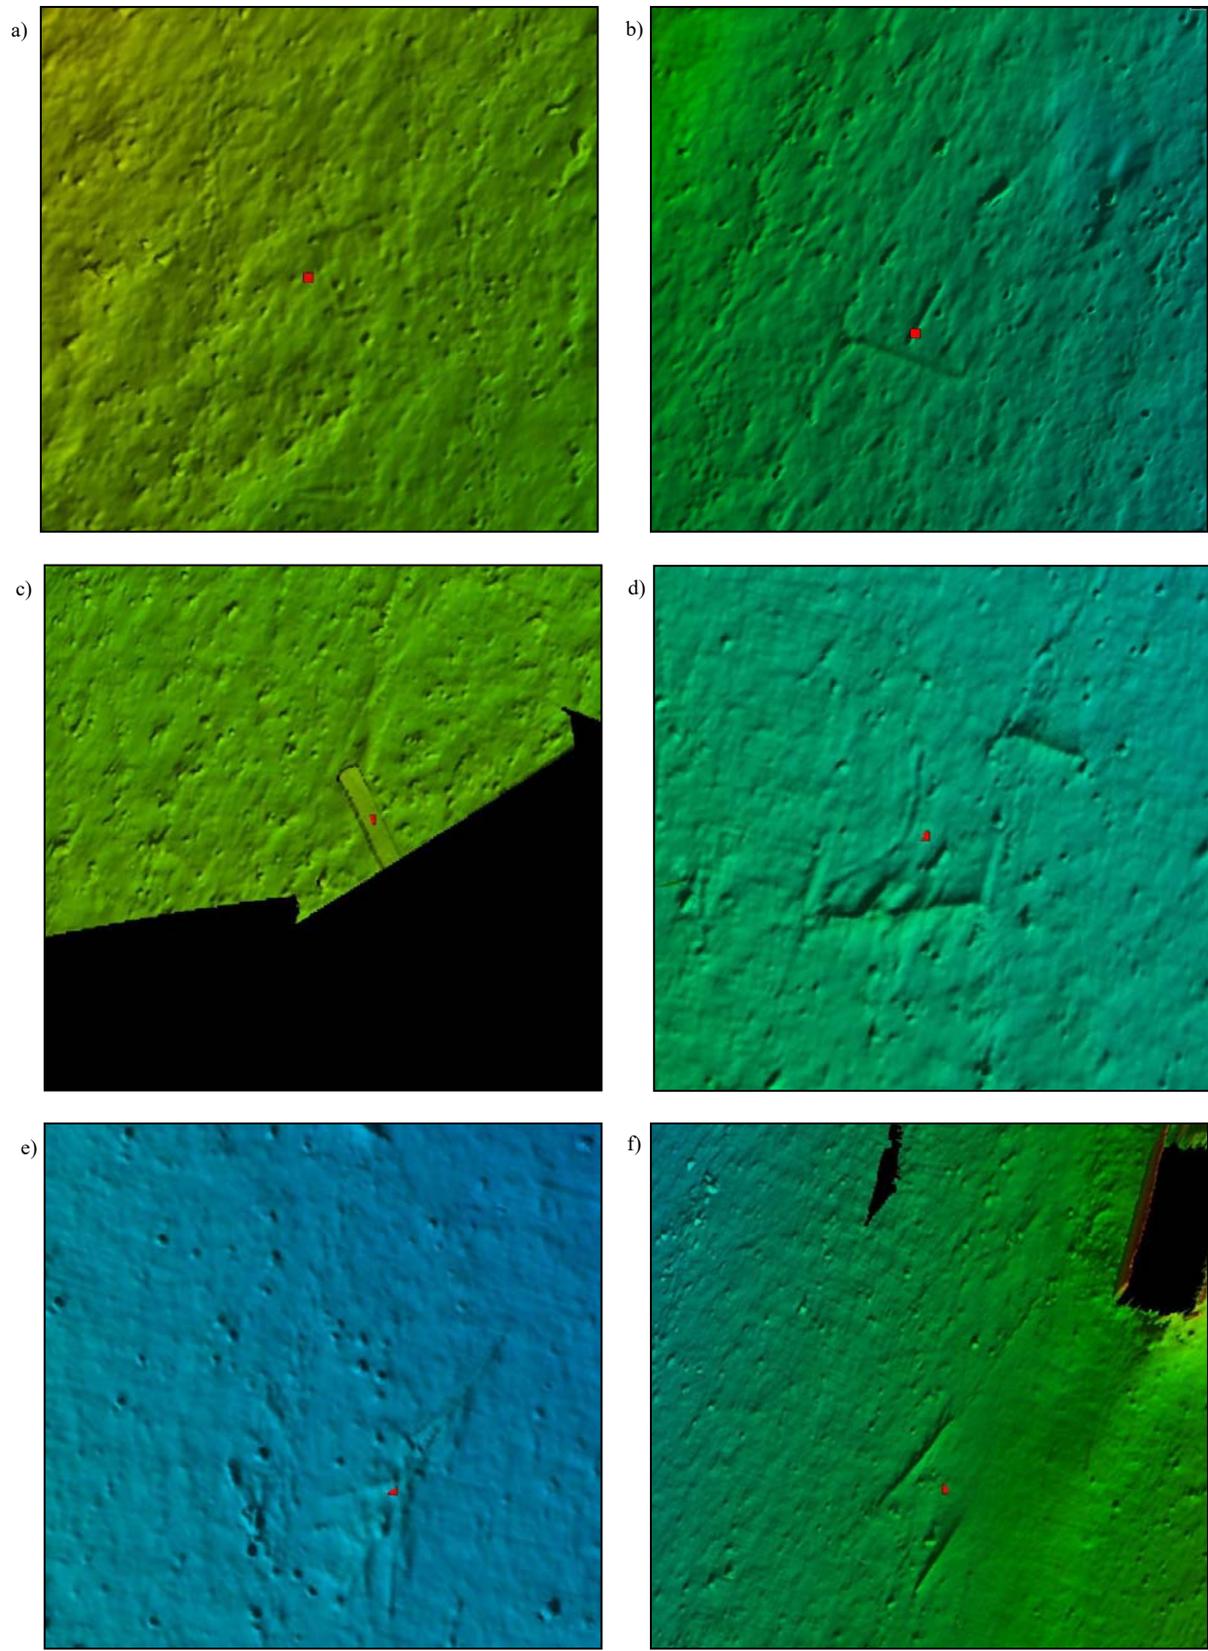
Figure 25 Anomalies a) T-MBES-03, b) T-MBES-04, c) T-MBES-05, d) T-MBES-06, e) T-MBES-07, f) T-MBES-08

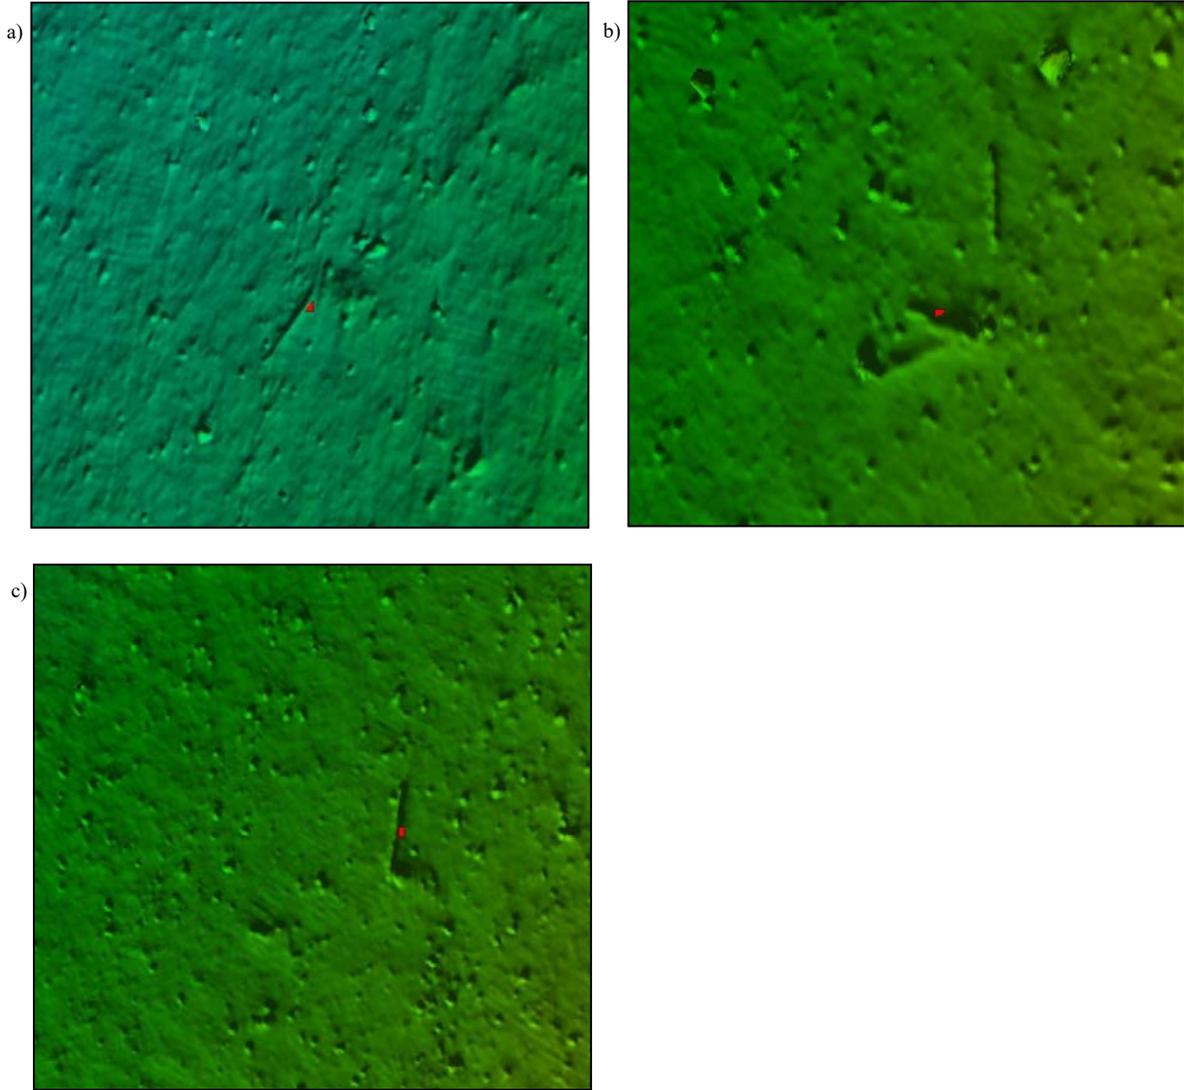
Figure 26 Anomalies a) T-MBES-09, b) T-MBES-10, c) T-MBES-11

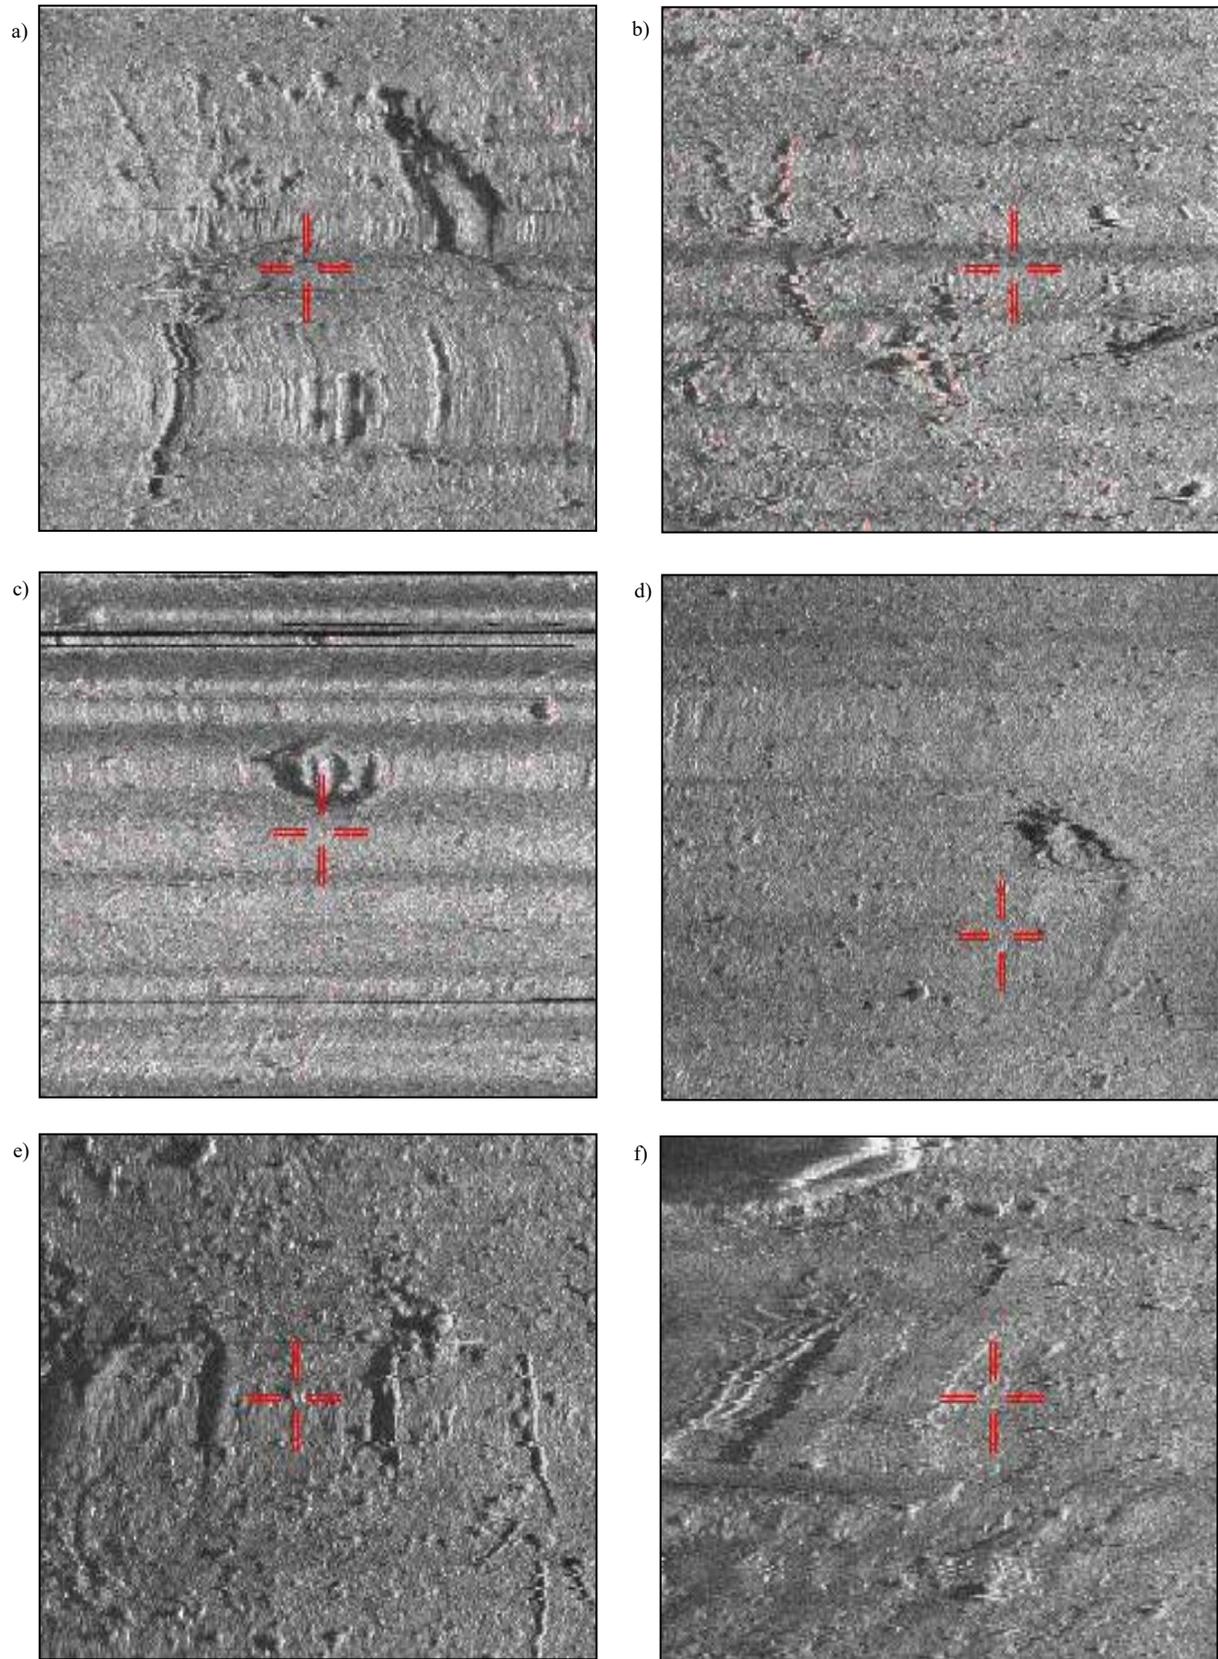
Figure 29 Anomalies a) T-S32, b) T-S35, c) T-S37, d) T-S39, e) T-S44, f) T-S47

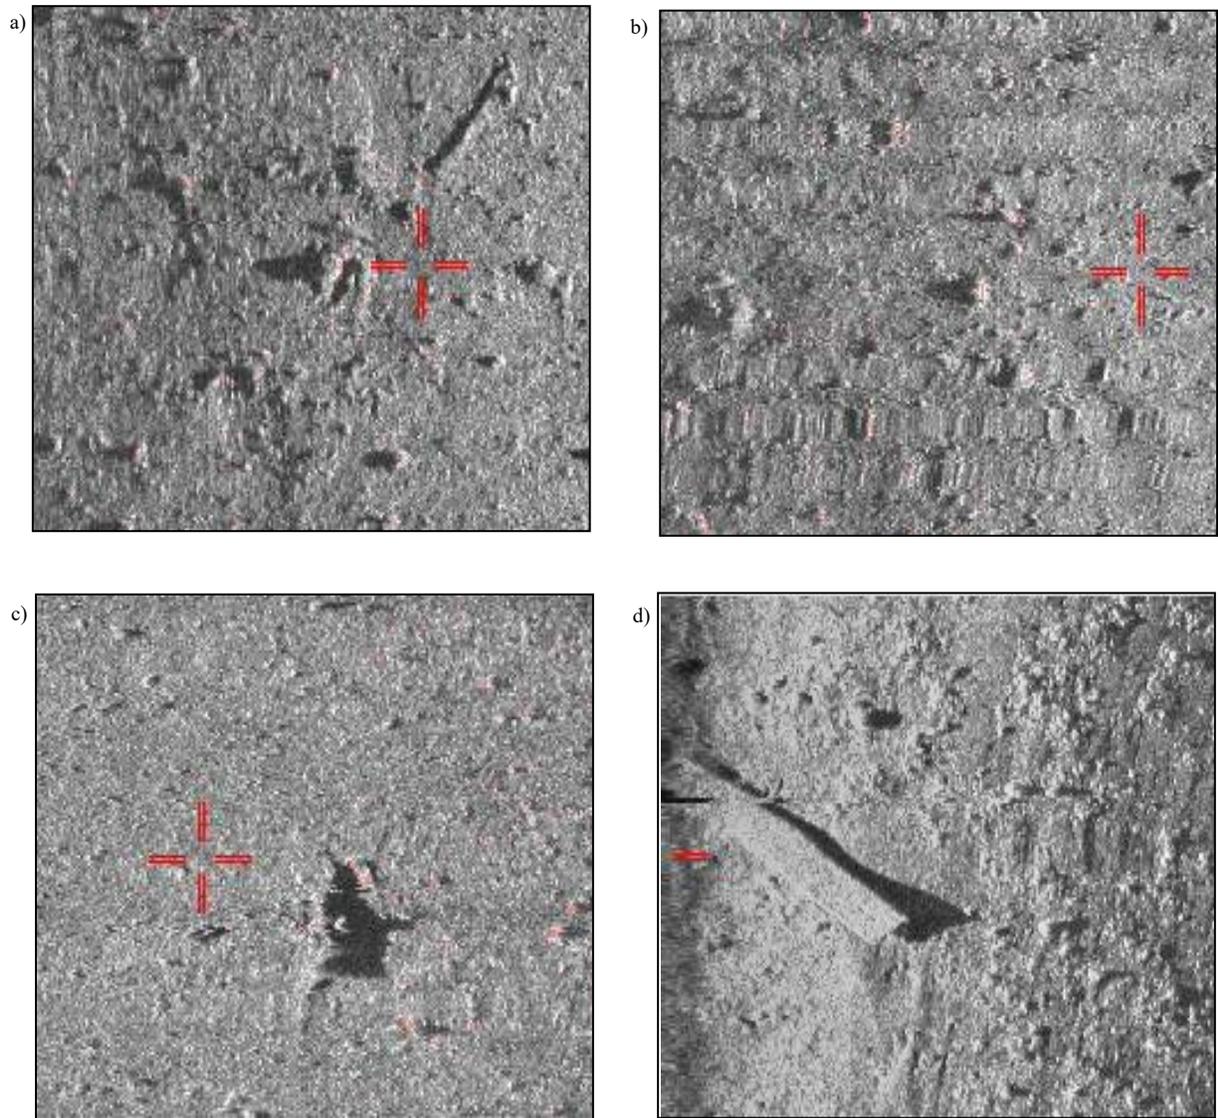
Figure 30 Anomalies a) T-S49, b) T-S50, c) T-S51, d) T-S55

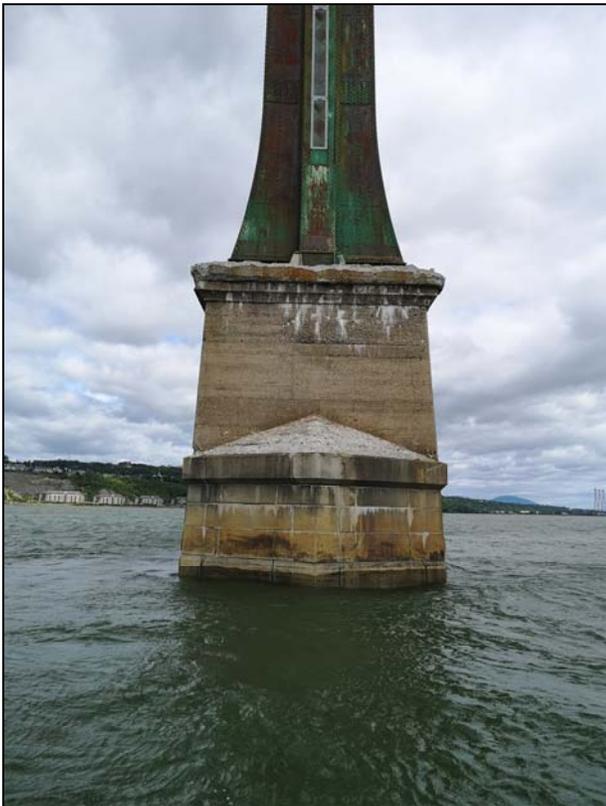
Lors de l'inventaire archéologique subaquatique de la zone à l'étude, une seule anomalie qui se trouvait à proximité du pont actuel de l'Île d'Orléans a été vérifiée en plongée non autonome, soit T-MBES-1 (T-S47). Les plongées ont eu lieu les 22 et 23 août 2019 dans le secteur nord de l'Île d'Orléans, au pied de la pile nord du centre du pont de l'île (figure 35). Le but était de vérifier l'anomalie T-MBES-01 préalablement repérée, à l'aide d'une équipe de plongée en alimentation de surface. La navigation a été effectuée à partir de la marina de Saint-Laurent-de-l'Île d'Orléans. Le plongeur a été mis à l'eau au pied de la pile Nord sur la face Ouest à l'étale montante. Un léger courant d'environ 0,25 nœud était présent en direction d'Est en Ouest. La profondeur au fond marin était d'environ 12 mètres (+- 1 mètre), la visibilité au site était inférieure à 1 mètre et la température de l'eau à 24 degrés Celsius. Le fond marin était principalement recouvert de galet, caillou, gravier et sable. Certaines zones étaient recouvertes d'environ 75% de sable (probablement dû à l'ensablement au pied des piles). Sinon la plupart des zones étaient composées de galets, cailloux, gravier et sable.

Figure 35 Cible T-MBES-01 vérifiée en plongée en amont de la pile centrale nord du pont actuel de l'Île d'Orléans. (gauche : IRHMAS 2018-PIO-NUM2-81, droite : CIDCO 2019)

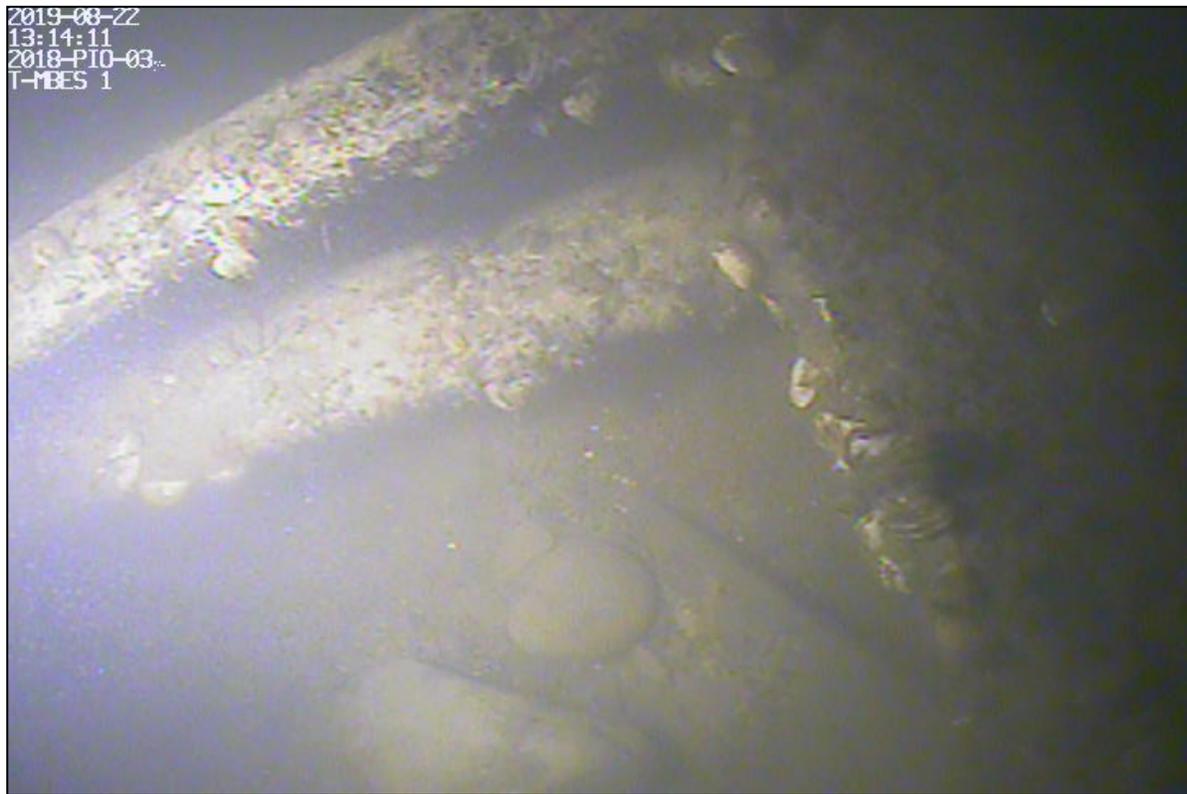
Quant à la portion sud-est de T-MBES-01, elle comprend des poutres de métal et un cadrage en métal ferreux (figures 36 et 37). On y observe la présence de corrosion et de moules zébrées. Le cadre s'élève de 1,20 m de hauteur du fond marin, dont une poutre de large d'environ 20 cm vient s'appuyer sur un petit muret de béton s'élevant environ 1 m du fond marin et enfoncé perpendiculairement dans le sol, très ensablé. S'y ajoute une pièce de bois moderne de 4 x 8 pouces déposée sur le fond marin (figure 37), mais non en place. Aucun clou ou autre fixation sur la pièce n'a été remarqué. Des fragments de poutres H-Beam corrodées, des tiges et fragments de métal tordus ainsi qu'un tronc d'arbre font également parties de l'assemblage observé.

À la lumière des données colligées, il semble que la cible T-MBES-01 soit un mélange d'amas de débris liés à la construction ou à la réparation du pont actuel et d'un ouvrage de consolidation de la zone pour assurer l'intégrité de la pile centrale nord. Aucune recommandation n'est formulée quant à la suite des travaux concernant la cible inventoriée.

*Figure 36 Cible T-MBES-01. Présence de dalle de béton (haut) et d'un cadre en métal (bas) (IRHMAS 2018-PIO-04-
NUM2-16 et 18)*

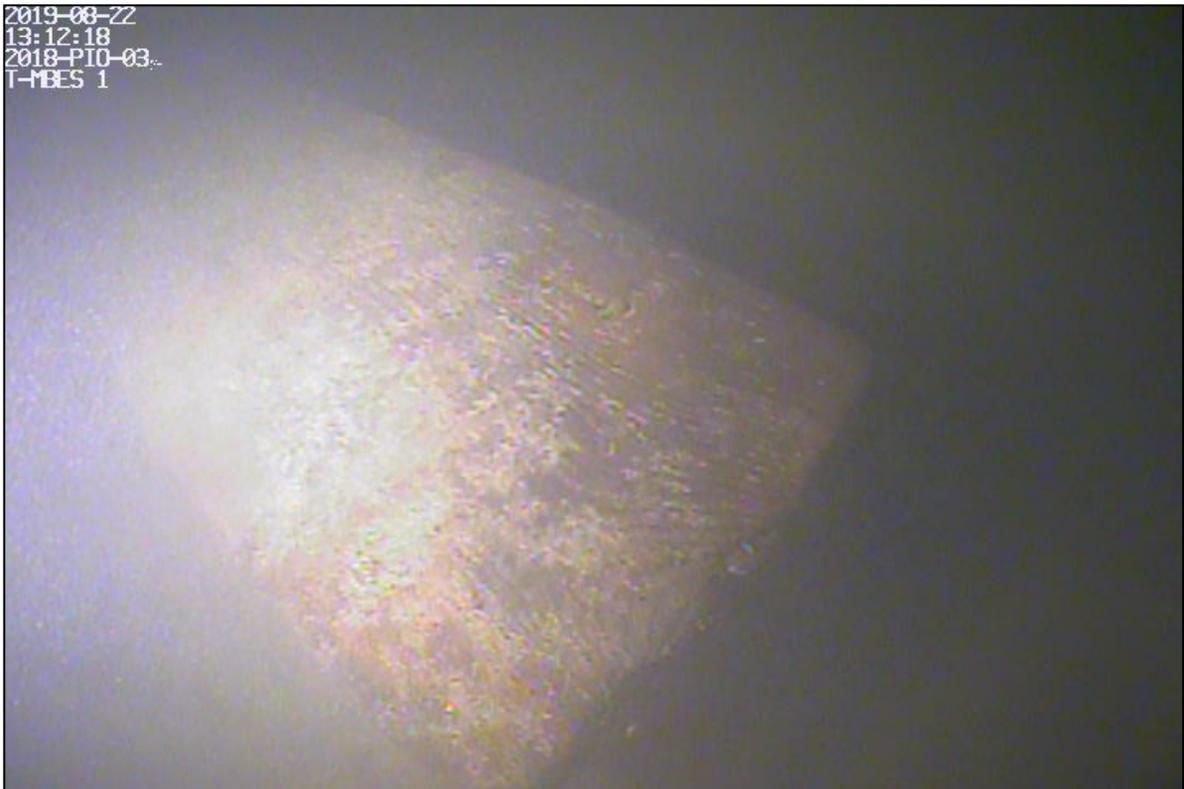
Figure 37 Cible T-MBES-01. Présence de poutre en métal H-Beam (haut) et d'une pièce de bois moderne (bas) (IRHMAS 2018-PIO-04-NUM2-21 et 14)
