**SURVEILLANCE ARCHÉOLOGIQUE (ÉTÉ 2022-PRINTEMPS 2023)**

**PROJET DE RECONSTRUCTION DES ÉCHANGEURS AU NORD DES  
PONTS PIERRE-LAPORTE ET DE QUÉBEC, DANS LES LIMITES DE LA  
VILLE DE QUÉBEC, RÉGION ADMINISTRATIVE DE LA CAPITALE-  
NATIONALE (PROJET N° 154-16-0429)**

(N° de permis de recherche archéologique au Québec : 22-MINT-01)

Mars 2024

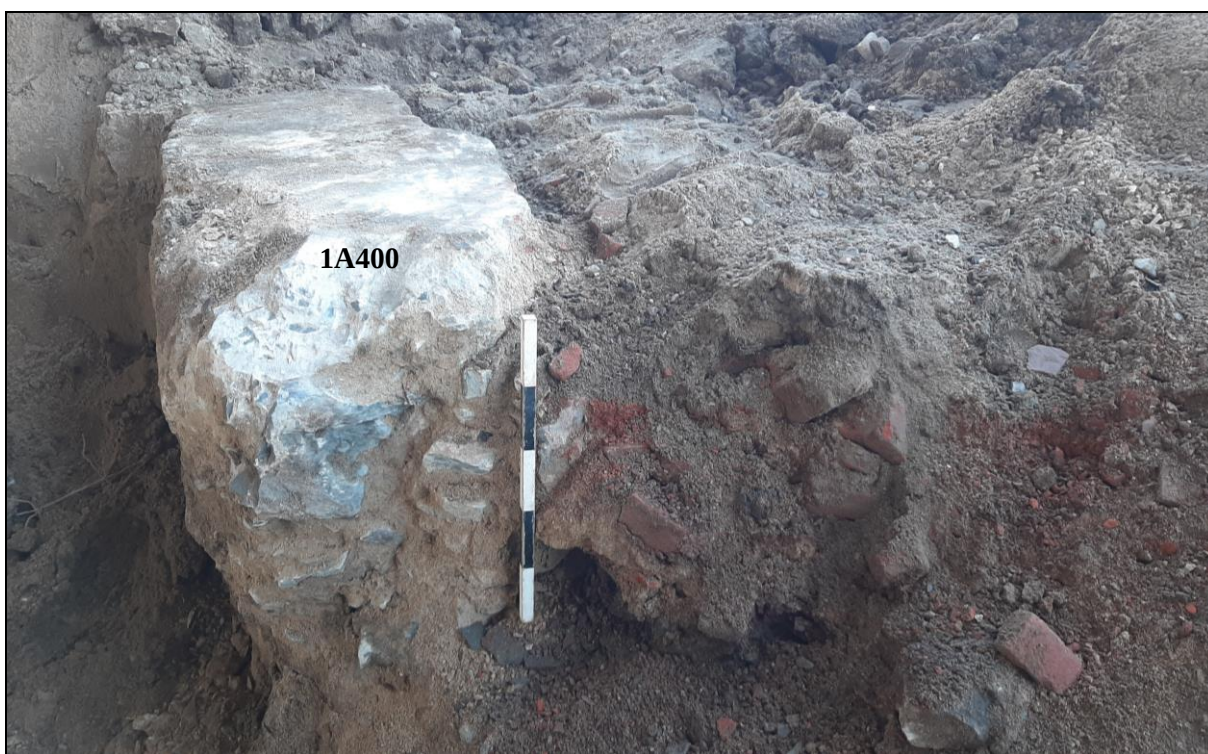
**Photo 7.** Remblai de sable et de briques de couleur orangé rougeâtre bordant le vestige 1A400, vers le nord (MTQ-154-16-0429-2022-051)

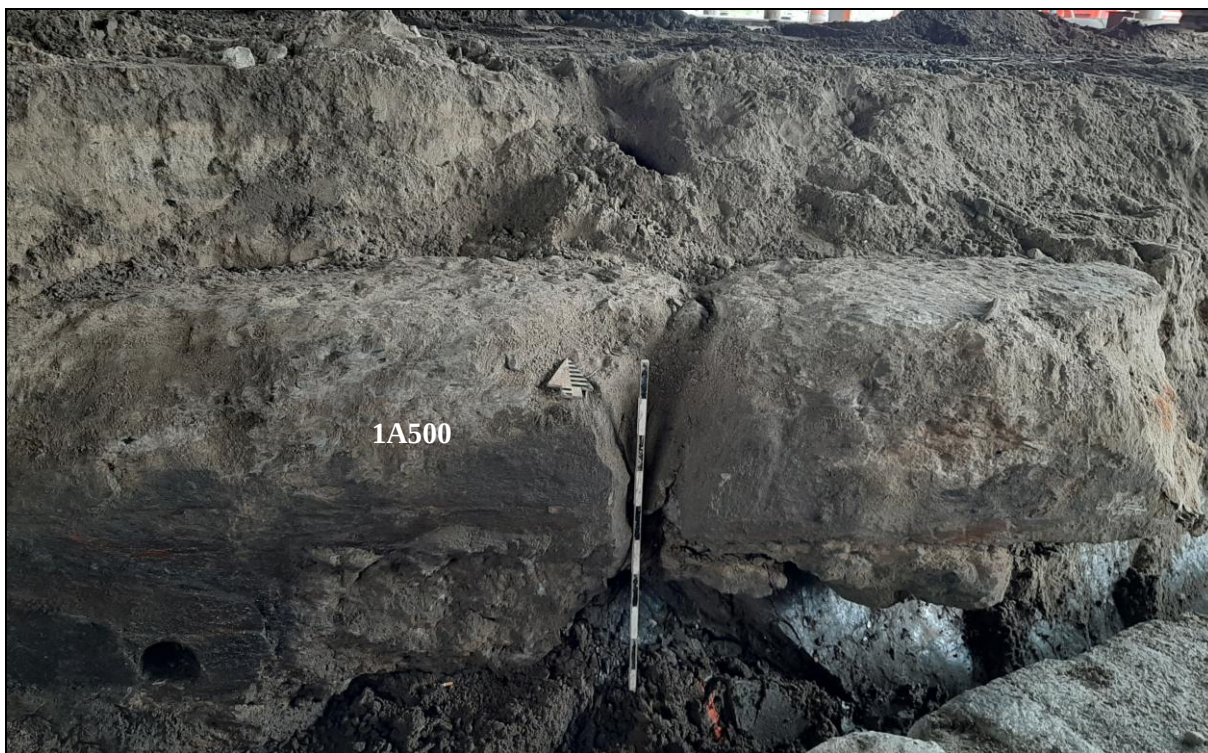
**Photo 9.** Parement sud du vestige 1A500, vers le nord (MTQ-154-16-0429-2022-025). On peut voir dans la portion ouest du vestige, près de sa base, un trou de drainage tandis que des fragments de roc sont visibles sous sa portion est.

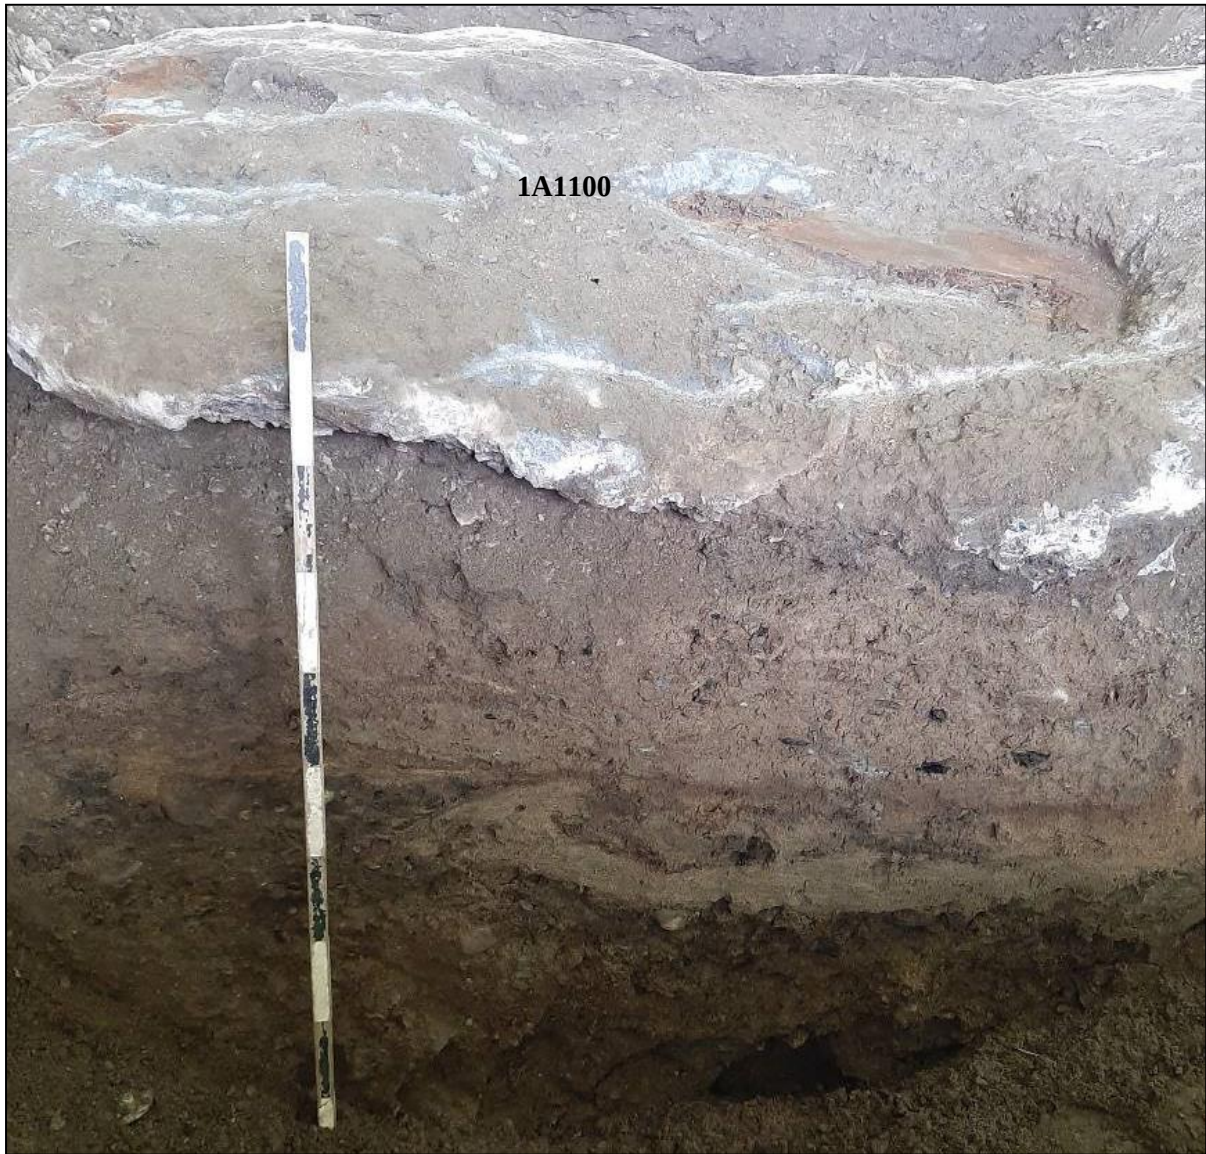
**Photo 11.** Séquence des sols observée sous le vestige 1A1100, vers le nord-est (MTQ-154-16-0429-2022-071)

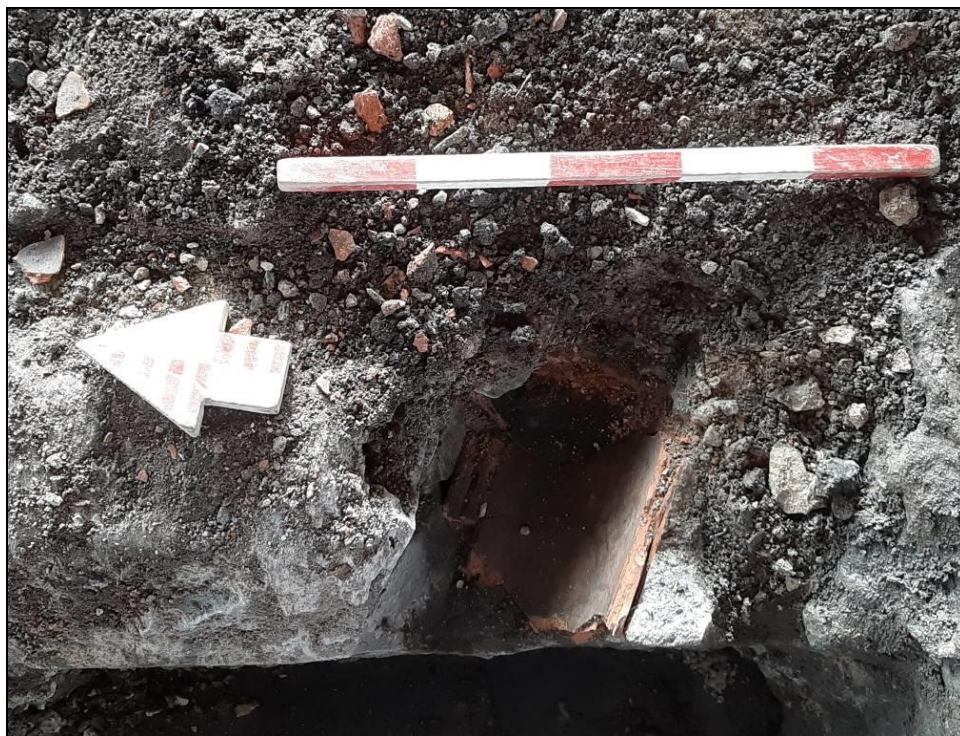
**Photo 18.** Tuyau en grès inséré dans le sommet de la portion sud du vestige 1A600, en plongée (MTQ-154-16-0429-2022-117)

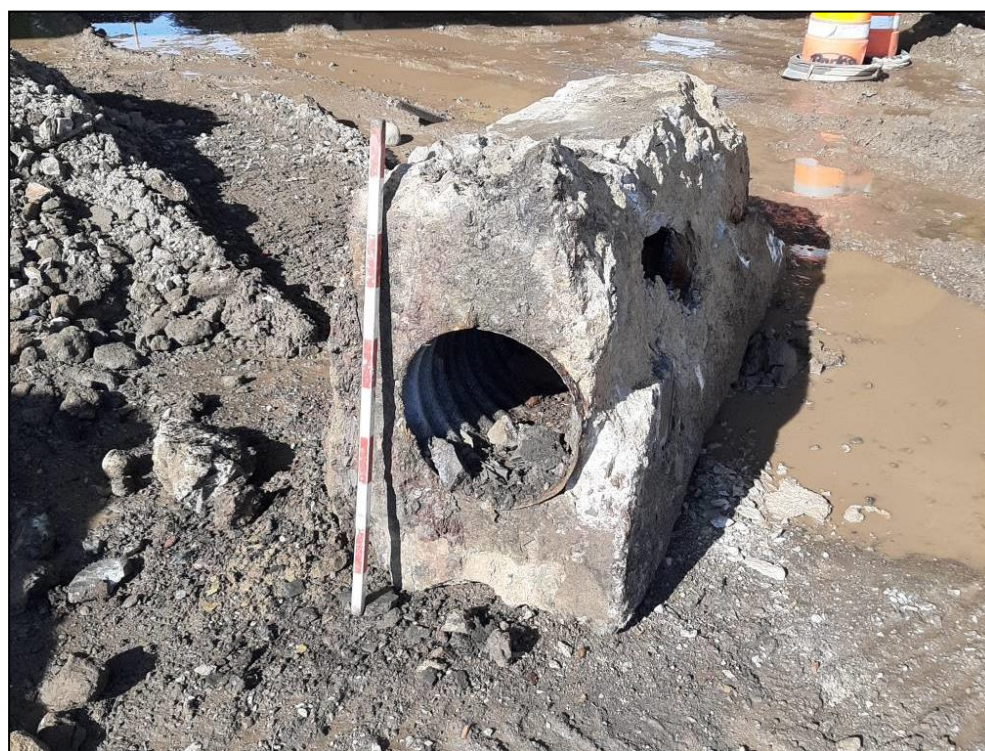
**Photo 20.** Conduite de drainage en acier présente dans un des vestiges bétonnés mis au jour dans la zone 1A (MTQ-154-16-0429-2022-194)

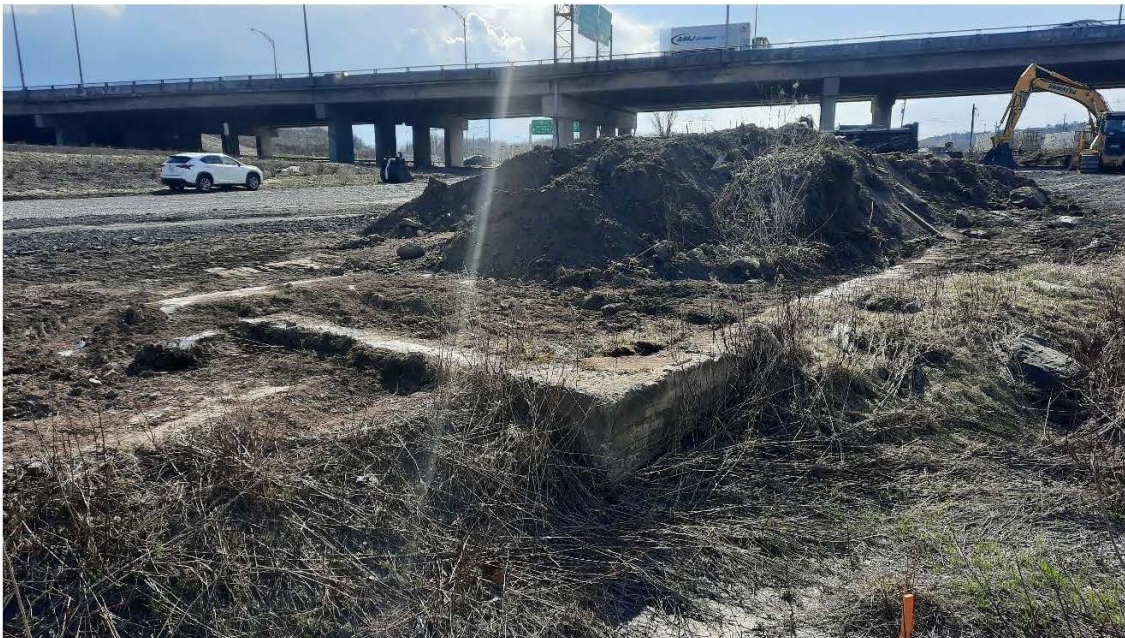
Photo 003 : Vestige 1, vue vers l'ouest-sud-ouest. Prémsumé vestige du magasin des pièces

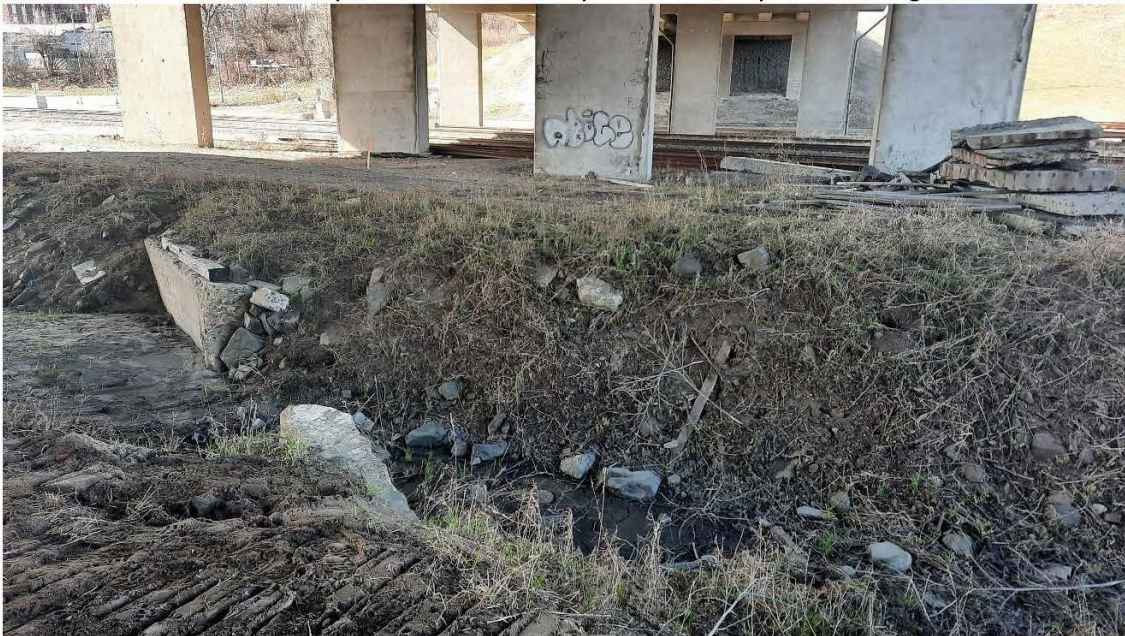
Photo 007 : Vestige 2, vue vers le nord. Probable vestige du mur extérieur du bâtiment arqué dans la paroi sud du fossé sous le viaduc.

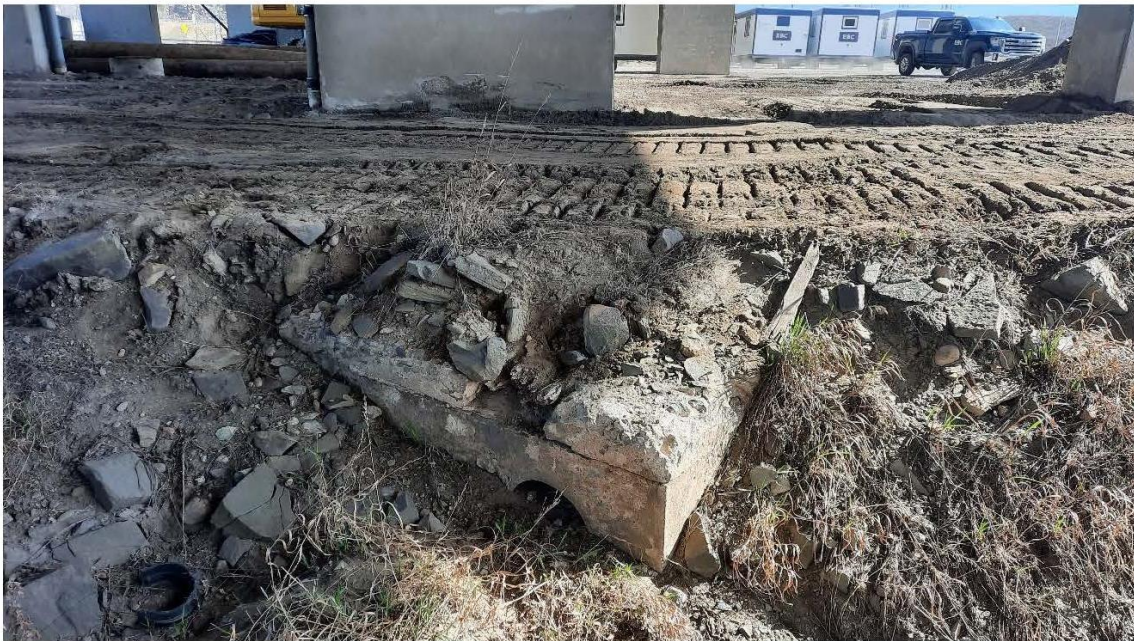
Photo 008 : Vestige 3, vue vers le sud. Massif de béton avec un drain d'environ 30 cm à l'ouest du vestige 2 dans la paroi sud du fossé sous le viaduc.

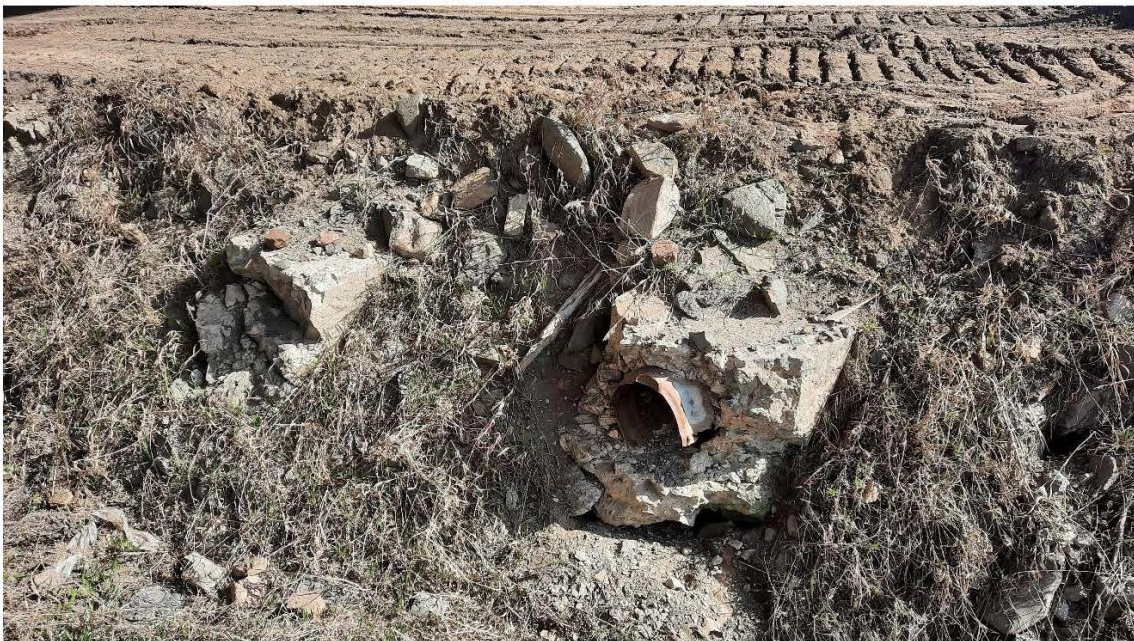
Photo 009 : Vestiges 4 et 5, vue vers le sud. Mur perpendiculaire au fossé et massif de béton avec drain en tôle ondulée de plus de 45 cm de diamètre dans la paroi sud du fossé sous le viaduc.

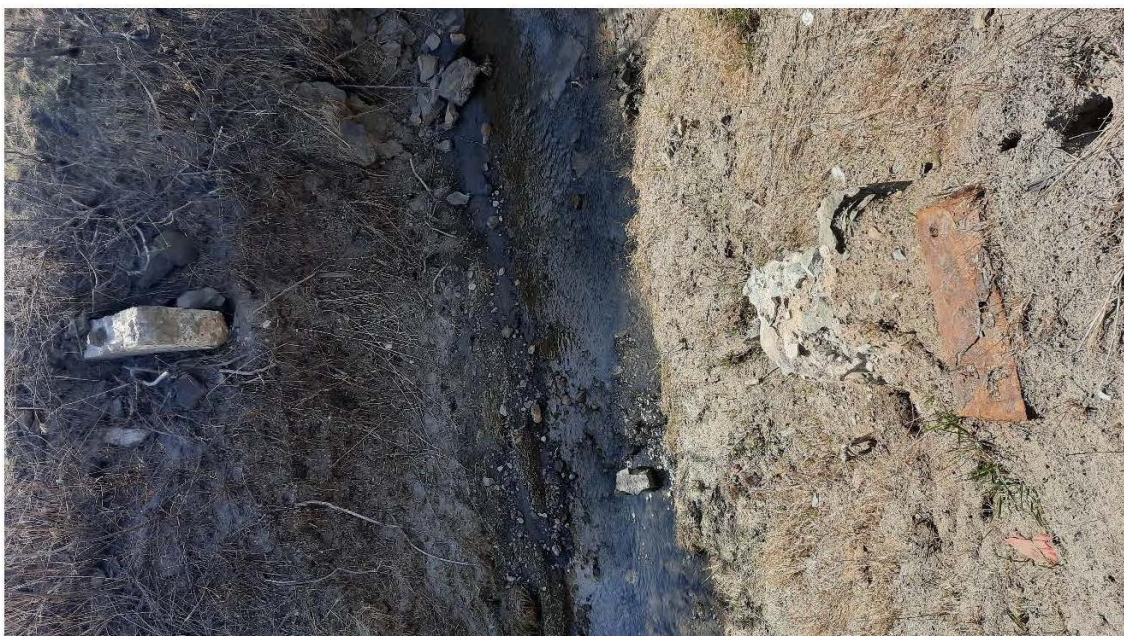
Photo 028 : Vestige 6, vue vers l'ouest. Vestige dans le fossé de drainage du CN à l'ouest du viaduc de l'autoroute 73 possiblement associé au mur extérieur nord du bâtiment arqué. Le mur a été sectionné par l'aménagement du fossé.

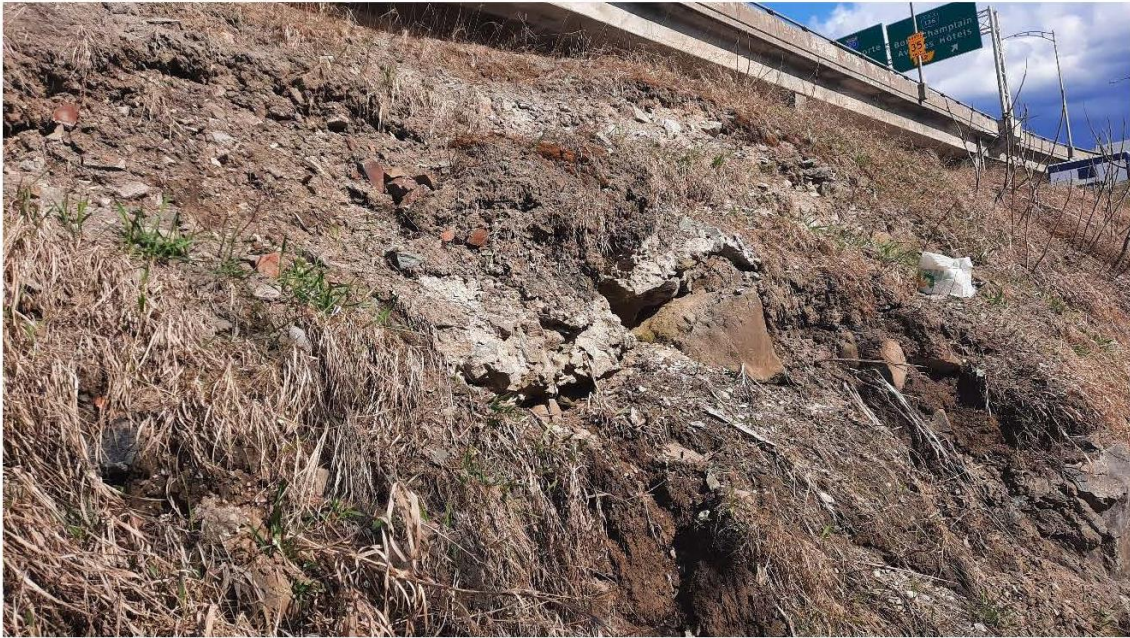
Photo 031 : Vestige 7, vue vers l'est. Vestige de dalle de béton probable dans la paroi est du fossé du CN au sud du vestige 6

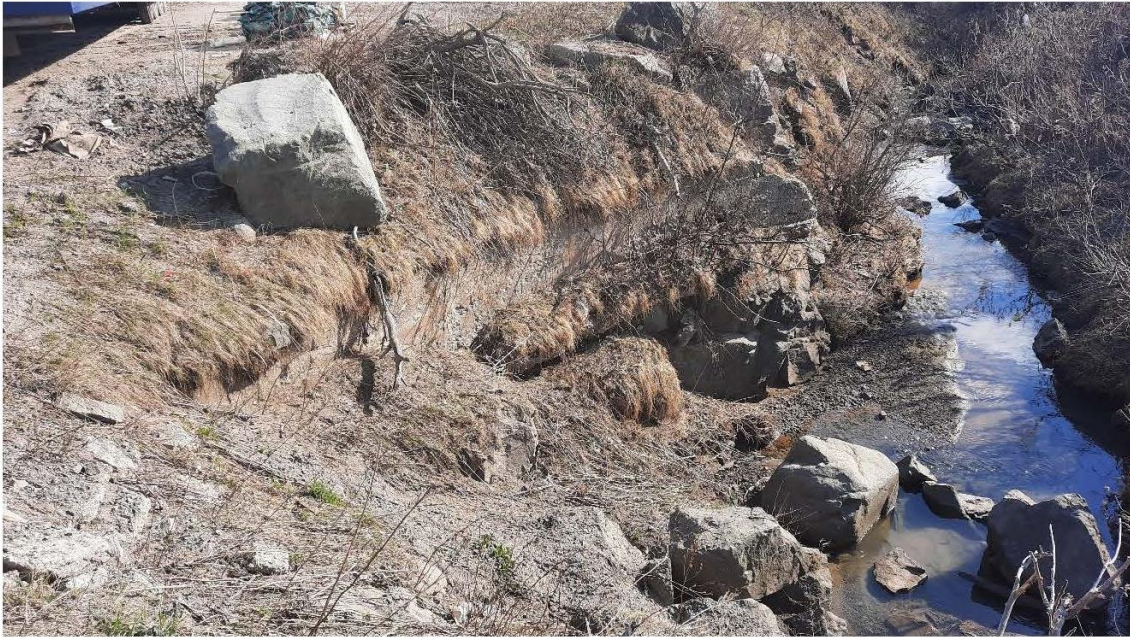
Photo 037 : Vestige 9 vue vers le sud. Vestige du puits du pont tournant sur la berge est du fossé du CN au sud du ponceau aménagé près du boulevard Champlain.

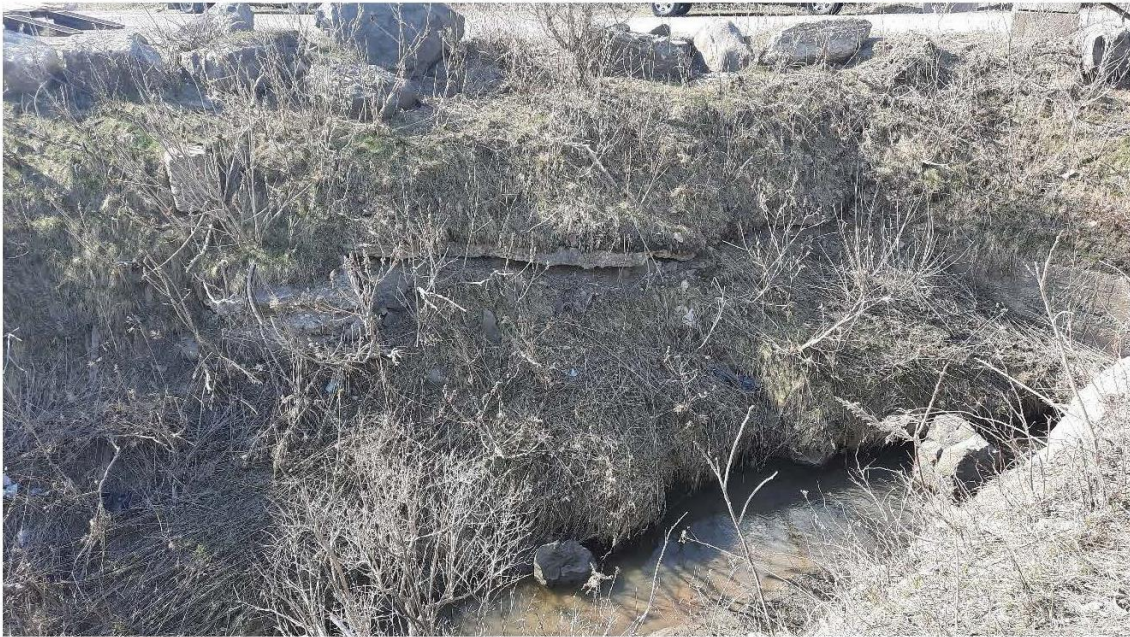
Photo 045 : Vestige 9, vue vers l'ouest. Vestige du puits du pont tournant sur la berge ouest du fossé du CN, au sud du ponceau aménagé près du boulevard Champlain. On peut apercevoir à gauche un mur tronqué et une dalle de béton sous une épaisseur de plus de 1 m de dépôt.
