## PROBLÉMATIQUE

**RESPONSABLE :** Gaétan Leclerc, chimiste, M.Sc.  
Service des matériaux  
d'infrastructures

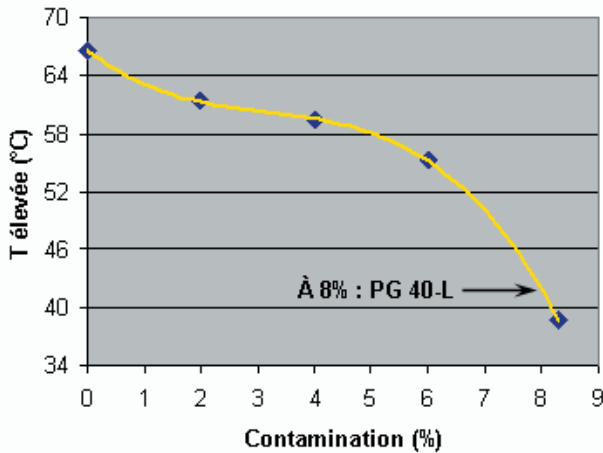
Tout au long de sa vie utile, le bitume d'un enrobé s'oxyde progressivement. Plus il est oxydé, moins il est vulnérable à la dissolution par des hydrocarbures légers. Le bitume ne représente que 5 % du poids de l'enrobé. Une faible quantité d'hydrocarbures légers suffit donc pour diminuer grandement la capacité de l'enrobé à résister aux déformations, principalement au moment de la pose car l'enrobé est très chaud. La figure 1 montre l'effet de la contamination d'un bitume PG 64-34 par du carburant diesel sur la température élevée de caractérisation pour un bitume d'origine : une contamination de 8 % (8 g de diesel dans 92 g de bitume) abaisse la température élevée de caractérisation du bitume de plus de 20 °C. Un enrobé contaminé de cet ordre sera donc vulnérable aux déformations permanentes si sa température excède les 40°C, température régulièrement atteinte et même dépassée en été.

Figure 1 : Influence du diesel sur un bitume d'origine PG 64-34

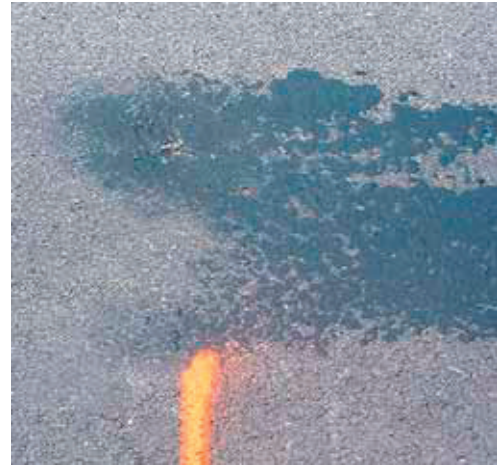
Le déversement d'hydrocarbures légers à l'occasion de travaux d'asphaltage s'avère souvent néfaste pour la sécurité des usagers, la qualité de roulement et la durabilité du revêtement. En effet, dès les premières semaines suivant les travaux, des remontées de bitume par plaques (photo 1), du désenrobage et de l'affaissement localisé de la chaussée peuvent être observés principalement dans les pistes de roues. Ces déversements peuvent être causés par de mauvaises méthodes de travail en chantier ou par de la négligence.

Photo 1 : Remontée de bitume en raison d'une contamination

Un enrobé contaminé par des hydrocarbures légers doit être remplacé immédiatement pendant les travaux. Dans le cas où la contamination n'a pu être décelée pendant les travaux, il doit être remplacé dans l'année qui suit, par rapiéçage mécanisé, si un affaissement et une remontée de bitume sont observés dans les pistes de roues. Si seulement des remontées de bitume par plaques et sans

affaissement de l'enrobé sont observées, il est préférable de ne pas faire de rapiéçage. Lorsque les plaques représentent un risque de glissance pour les motocyclistes, le surplus de bitume doit être enlevé.

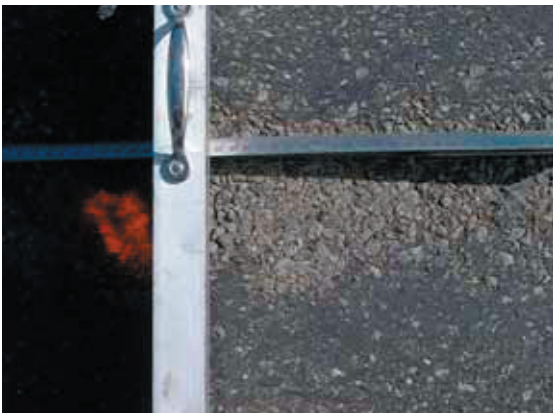
Photo 2 : Cas sévère de contamination dans une trace de roues

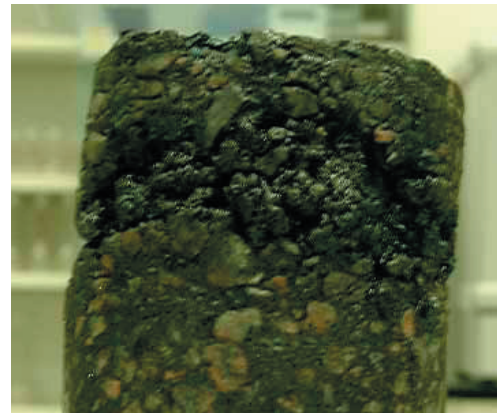
Une contamination de 8 % du bitume dans l'exemple précédent représente environ 50 ml de carburant diesel contenu dans 1pi<sup>2</sup> d'un enrobé de surface (taux de pose de 110 kg/m<sup>2</sup>, teneur en bitume de 5 %). Dans le cas où le déversement a lieu sur une surface à recouvrir dans les minutes précédant la pose du mélange, des remontées de bitume par plaques apparaissent dans les jours ou les semaines suivant la fin des travaux. L'apparition de ces plaques peut s'expliquer de la façon suivante : le bitume rendu moins visqueux par la contamination permet le réarrangement du squelette minéral de l'enrobé. Sous l'application des charges et sous l'effet de la chaleur, la zone contaminée s'agrandit, le film de bitume devient de plus en plus mince, les vides de l'enrobé sont progressivement comblés et le bitume remonte à la surface. Dans les cas sévères de contamination et de sollicitation, le bitume est déplacé hors de la piste de roues, laissant un enrobé affaissé, pauvre en bitume et vulnérable à l'accumulation d'eau et à l'arrachement : la photo 2 montre un affaissement de l'ordre de 19 mm en moins d'un an. Un nid-de-poule peut même apparaître dans les semaines qui suivent. Entre les pistes de roues, le diesel peut rester emprisonné assez longtemps sans trop causer de dommage apparent en surface (photo 3).

Photo 3 : Hydrocarbures légers emprisonnés dans la partie inférieure de l'enrobé de surface
