Études des incidences
éco-géomorphologiques de la route 138
Havre~Saint~Pierre~Rivière~Joachim

Gouvernement du Québec
Ministère
des Transports

Janvier 1988

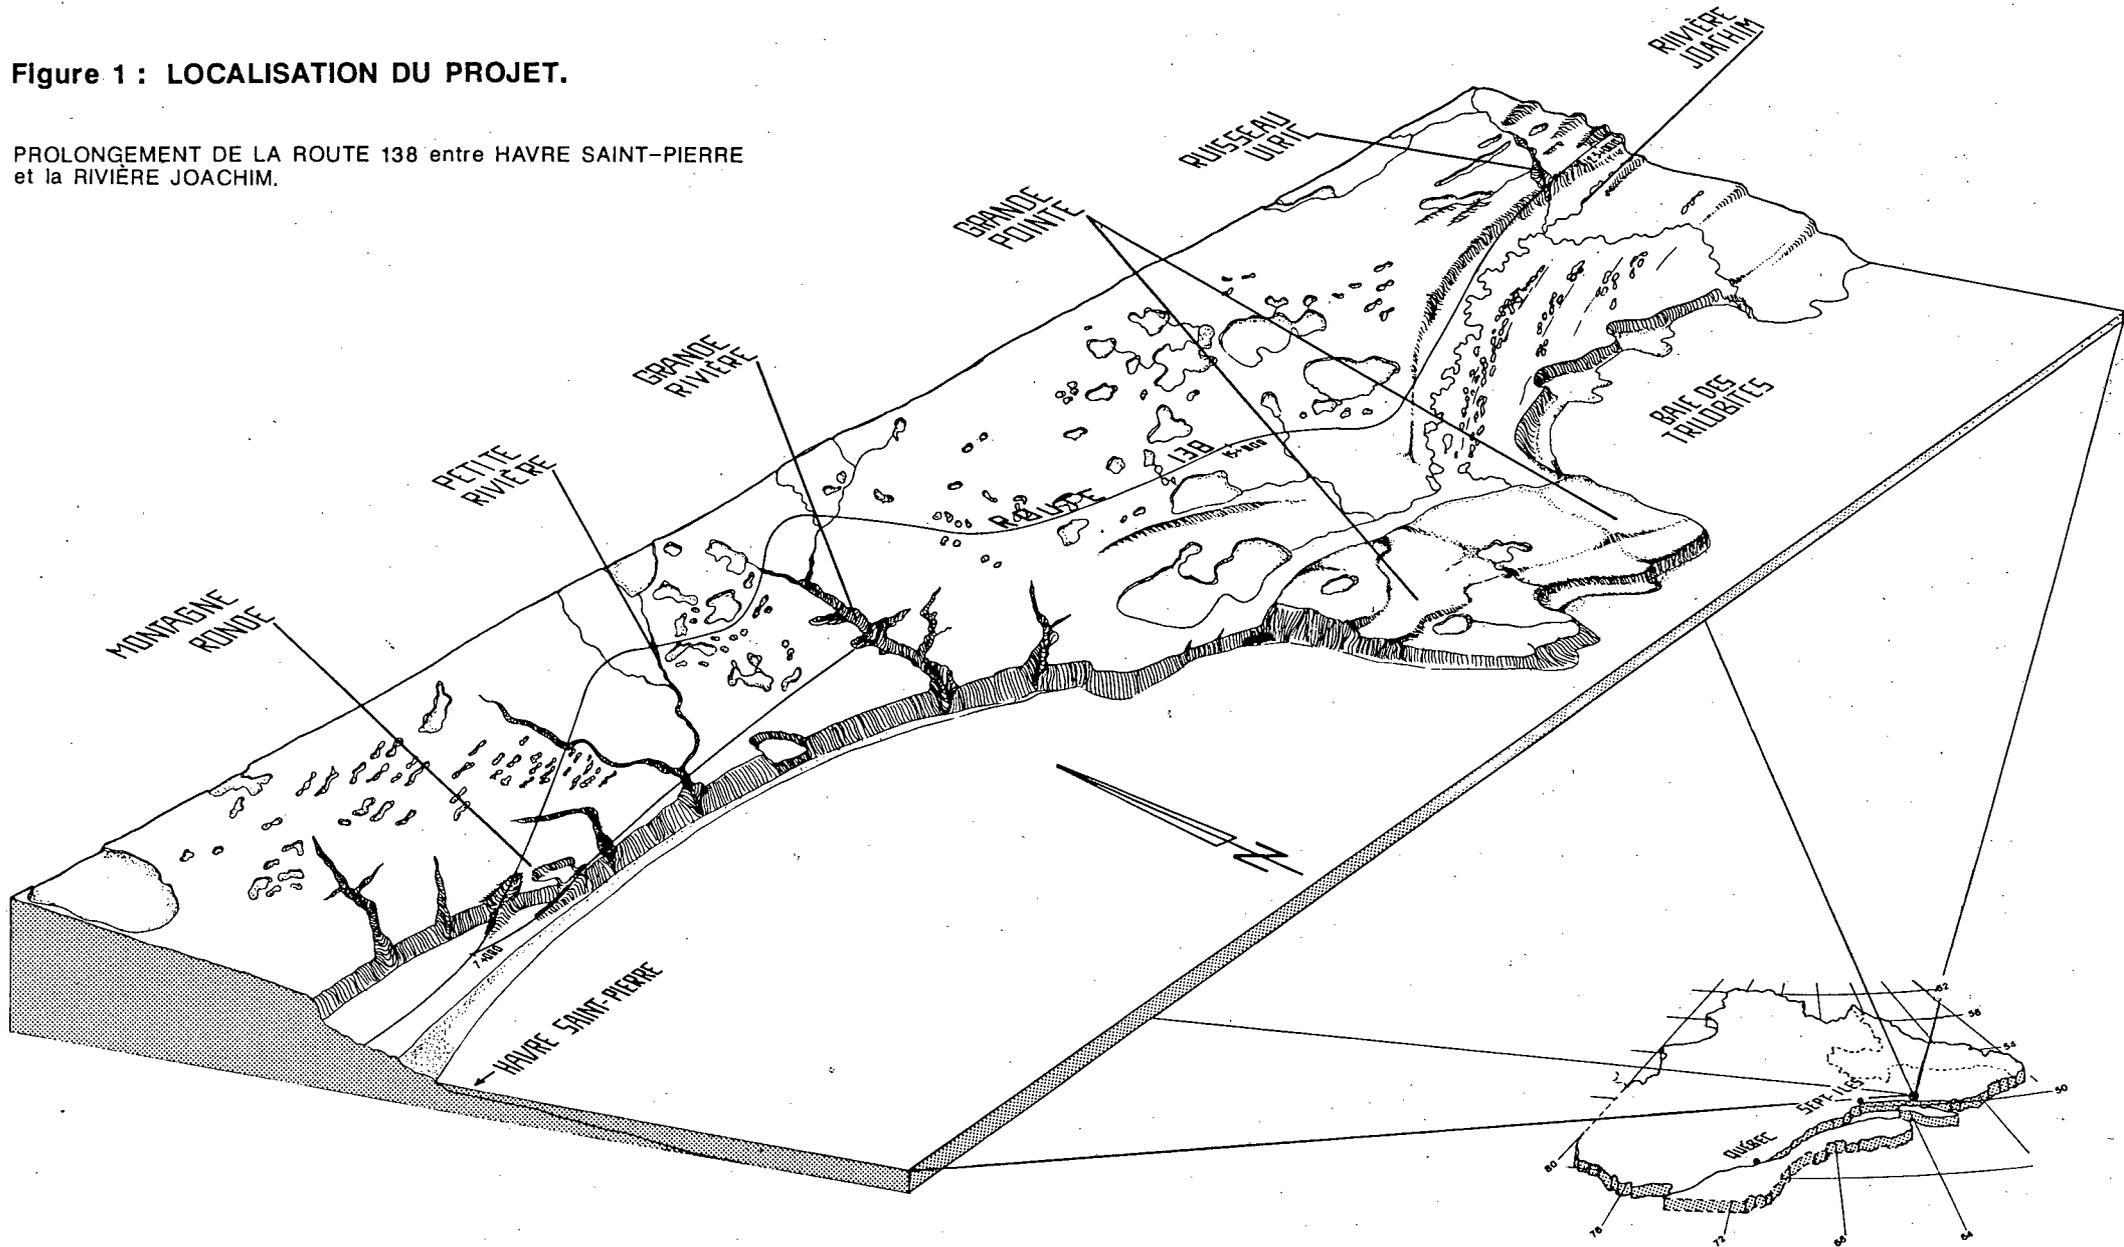
Figure 1 : LOCALISATION DU PROJET.

PROLONGEMENT DE LA ROUTE 138 entre HAVRE SAINT-PIERRE
et la RIVIÈRE JOACHIM.

Au niveau de l'aire d'étude, le paysage est constitué d'une vaste plaine tourbeuse marquée d'innombrables lacs et mares (figure 1). Cette plaine traversée par de longues entailles fluviales, est formée principalement de matériaux sableux et limoneux d'origine deltaïque qui ont été remaniés par l'action littorale, lacustre et éolienne avant l'entourbement de la surface de la plaine.

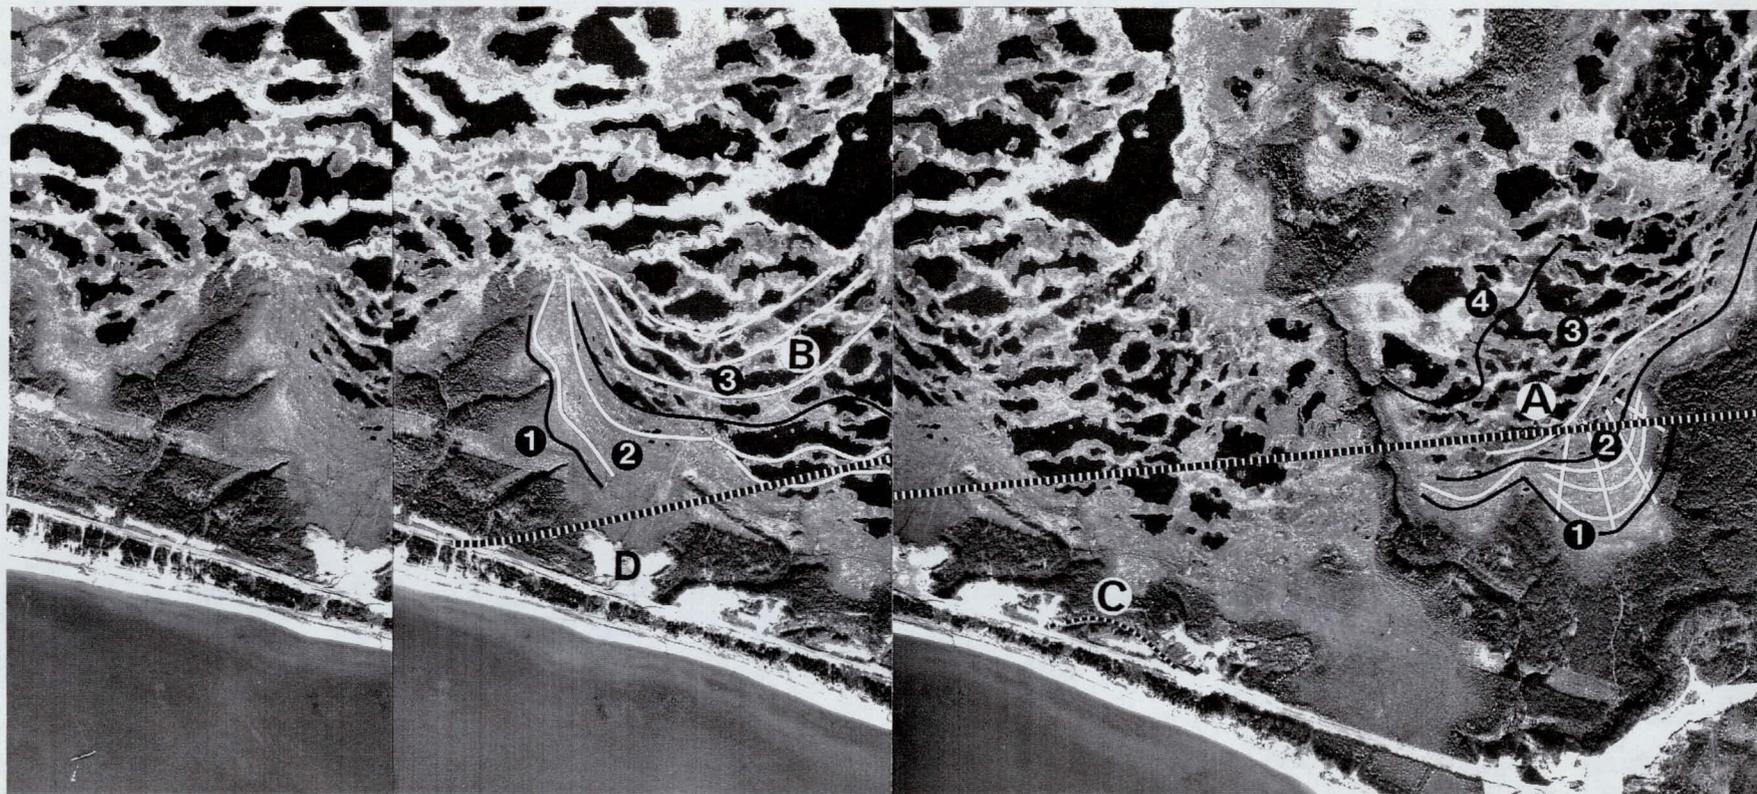
STÉRÉOGRAMME 1:

Types physiologiques des tourbières (A, B); on aperçoit le bog uniforme [1], le bog ridé sans mare [2], le bog à mares mal structuré [3] et le bog à mares non structuré [4]. Ancien amphithéâtre de glissement (C). Montagne Ronde (D).

Plusieurs constructions routières récentes dans les milieux tourbeux de la Moyenne et Haute-Côte-Nord (Pointe-Noire, Pointe-Lebel, contournement de la route 138 à l'ouest de Havre-Saint-Pierre, etc.) ont démontré par les phénomènes d'érosion de types catastrophiques (ravinement de suffosion, érosion régressive des ravins) qu'elles ont suscités, à quel point ces milieux sont d'une extrême fragilité. Ces tourbières parce qu'elles sont situées géographiquement au-delà du 50°, soumises à des conditions climatiques sévères (T moy. ann. $\pm 1^\circ$ C, fortes précipitations, faible enneigement dû aux vents) et issues d'une morphogénèse cryogène responsable de la présence des réticulations (mares), présentent des particularités (forme, physionomie, étendue, végétation) qui les distinguent des tourbières du Québec méridional. Développées sur d'immenses plateaux deltaïques sableux qu'une carapace ferrugineuse a rendu imperméable, les tourbières présentent des profils convexes. Même sur des pentes très faiblement inclinées, ces tourbières démontrent une capacité à migrer par reptation (stéréogramme 1,A).

On distingue selon leurs physionomies (uniforme sans mare, à mares, à mares structurées, ridée), leur régime trophique (fen ou bog), leur épaisseur et la nature de leur végétation, différents types de tourbières (Gérardin et Grondin, 1986) voir tableau 1 et stéréogramme 1,A-1-2-3-4.

Favoriser et maintenir, par des ponceaux, les conditions de drainage de surface des tourbières uniformes (tourbière uniforme sans mare, tourbière ridée) où un écoulement de surface est apparent (voir stéréogramme 1,B). Un monitoring du système de drainage devrait être envisagé. Il pourrait comprendre l'établissement d'un réseau d'équipements de mesures de la hauteur de la nappe d'eau dans les horizons tourbeux de part et d'autre de la route et une expertise phyto-écologique (cartographie écologique). L'analyse des relevés hydrogéologiques et phyto-écologiques pris avant et après la construction de la route permettrait d'évaluer l'efficacité du système de drainage.

Dans les situations où l'emprise routière doit traverser une tourbière réticulée (à mares), des ponceaux devront être installés au niveau des mares que la route remblayera afin de maintenir les conditions naturelles de drainage de surface en favorisant le drainage de part et d'autre du remblais de la route. Comme l'interférence de la route vis-à-vis le drainage de surface des tourbières est fonction de leur morphologie (hydromorphie), chacune des tourbières doit faire l'objet d'une analyse hydromorphique qui guidera le choix de l'emplacement des ponceaux (voir le tableau 2 et stéréogramme 1,A-B en annexe). La pose des ponceaux permanents

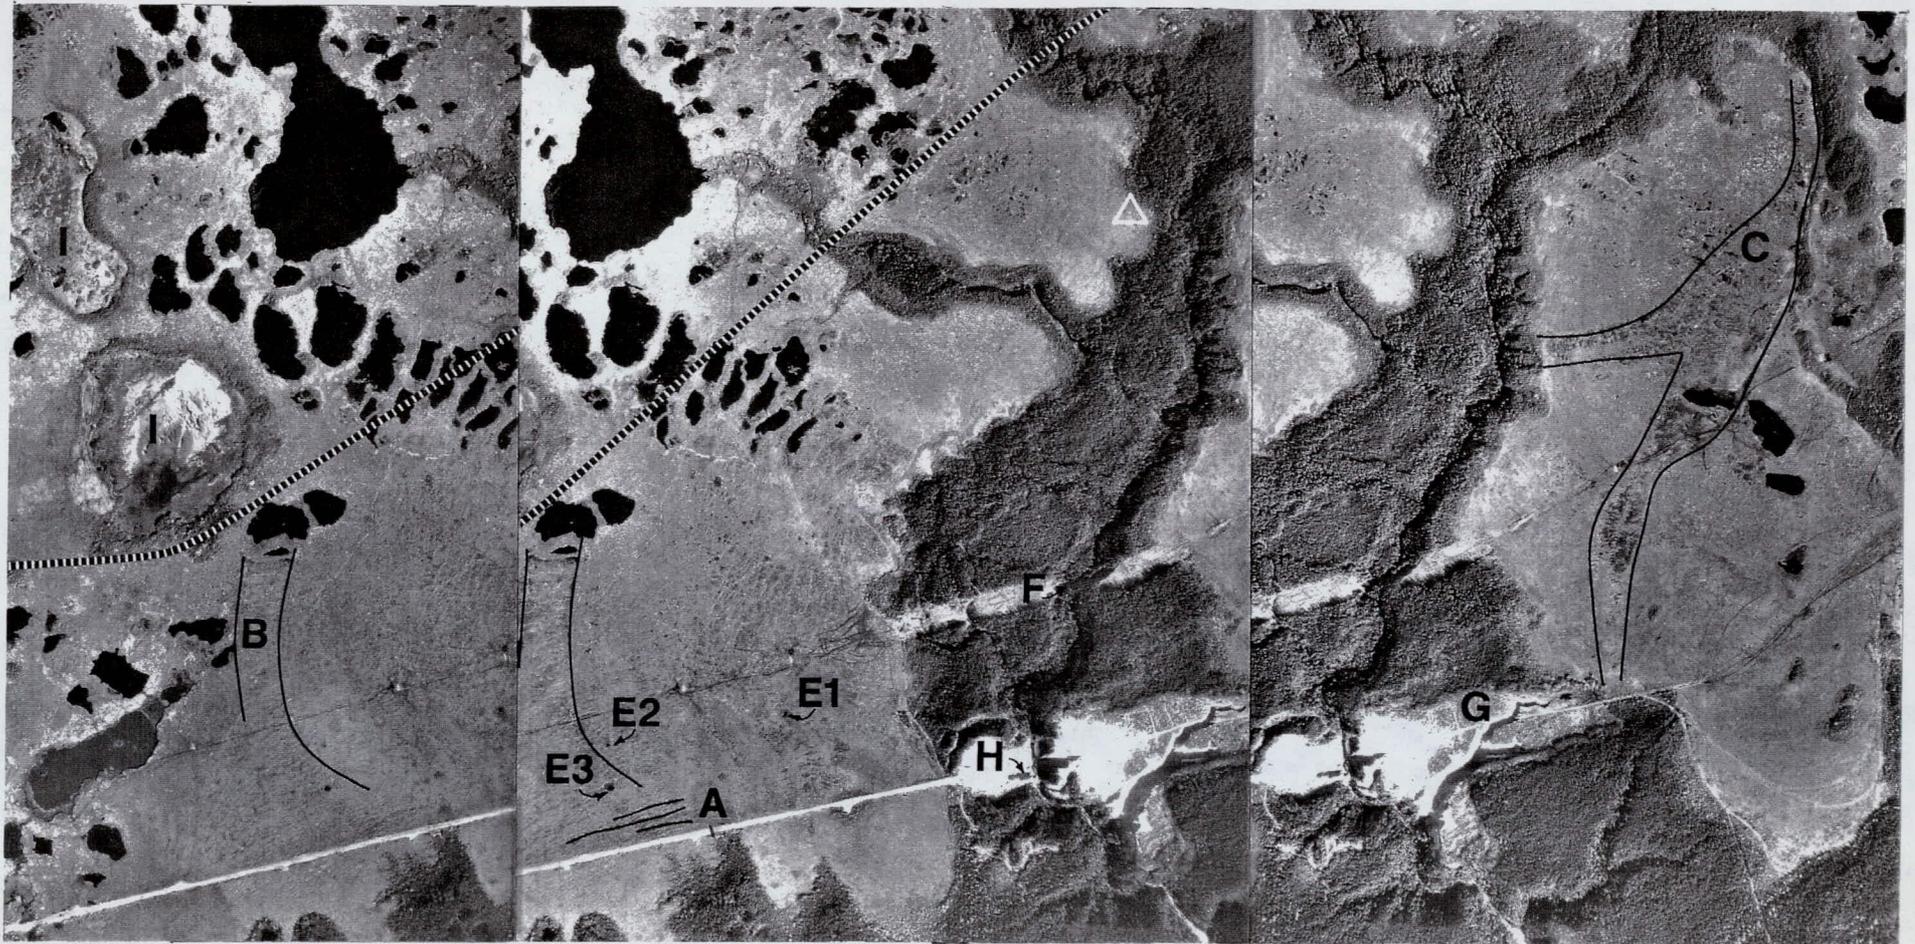
STÉRÉOGRAMME 2:

Endiguement d'une tourbière uniforme par un remblais de route (A). Zone préférentielle de drainage des eaux de surface sur une tourbière ombrotrophe (Bog) uniforme (B, C). Puits de suffosion; (E1) puits récent, (E2, E3) puits colmatés et remplis d'eau. Ravin de la Grande-Rivière (F). Ravinement de type catastrophique (G) provoqué par le nivellement des dépôts de surface et du déboisement en bordure d'un bog uniforme. La surface décapée a favorisé la canalisation des eaux de surface provenant d'une zone préférentielle de drainage (C) du bog uniforme. Ravin en "forme de doigt" progressant par suintement et écoulement à la base des versants (H). Lacs évités (I).

Le passage de la route dans ces milieux tourbeux affecte le drainage naturel en modifiant le sens de l'écoulement des eaux de surface et en perturbant le transfert d'eau d'un sous-bassin hydrographique à l'autre. Constituant par ses fondations une véritable digue, la route modifie le régime naturel d'écoulement des eaux de surface, qui a pour effet de former des zones d'inondation ou d'assèchement dans les tourbières (photo 19 et stéréogramme 2,A).

Le phénomène de suffosion dans la région serait conditionné par la présence d'un épais (plus de 20 m) dépôt limoneux et sableux (fin et particulièrement uniforme granulométriquement) masqué par une couverture tourbeuse qui s'est développée grâce à l'imperméabilisation graduelle de la couche superficielle du sol (couche indurée, concrétion ferrugineuse; compaction de matériaux sur une surface gelée), voir les photos 5-7. L'écoulement souterrain peut se concentrer dans la subsurface d'une mince couche imperméable (ou moins perméable) qui serait associée à un changement brusque de perméabilité. Ces dépôts fins lorsque saturés d'eau, pouvant perdre un certain volume, sont susceptibles d'être érodés et entraînés par suintement de l'eau, créant ainsi des conduits horizontaux (appelés "renards") et des conduits verticaux et inclinés appelés "puits" (ibid). Ces "renard" peuvent être observés à la base de certains ravins (photos 14-15). L'effondrement des toits des puits crée des dépressions en forme d'entonnoir. Ces puits permettent localement un drainage des surfaces tourbeuses environnantes lorsqu'elles sont gorgées d'eau. Dans certains cas, les puits peuvent s'obstruer par l'accumulation de débris ligneux, tourbeux et de blocs de sable induré, et forment alors de petits lacs circulaires (stéréogramme 2,E-3-4).

Nous pouvons distinguer selon des critères morphologiques trois types de ravins sur le pourtour et dans la plaine deltaïque. Le premier type consiste en une longue (plusieurs kilomètres) entaille fluviale ramifiée qui traverse et draine une grande superficie de la plaine. Sa pente longitudinale s'abaisse graduellement de sa source d'origine lacustre jusqu'à son embouchure dans la mer. Sur le plan géomorphologique ce premier type de ravin, du moins l'entaille principale, a atteint un profil d'équilibre définitif. Ce type de ravin caractérise entre autres les corridors fluviaux de la Grande Rivière, de la Petite Rivière et de ses deux bras affluents (stéréogramme 2,F).

Le deuxième type de ravin particulièrement abondant en bordure des talus de terrasses, présente des entailles ramifiées, longues de moins de 1 km. Leur profil longitudinal marqué de plusieurs seuils dénote une certaine jeunesse du système fluvial. Selon nos observations, il semblerait que la couche indurée qui n'est vraisemblablement pas altérée sous les tourbières, empêcherait le recul de la tête des ravins au-delà des surfaces boisées qui colonisent des sols caractérisés par une couche indurée possiblement friable (photos 8-9-10-11 et stéréogramme 2,G).

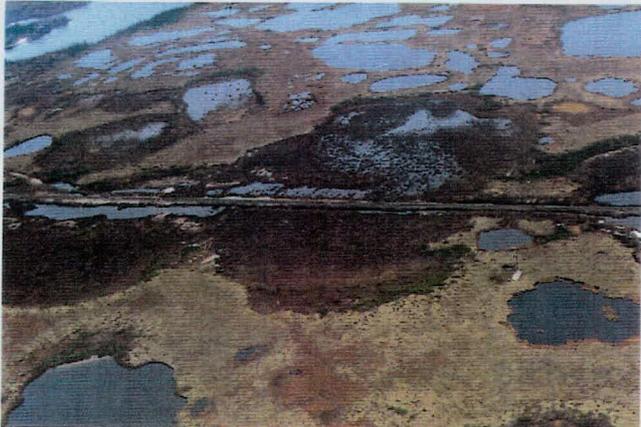
3
▼

Perforation d'un fond lacustre par enfoncement d'une tarière (à droite sur la photo). Les trous (à gauche sur la photo) sont des voies d'infiltration naturelles.

En plus de leurs éléments morphologiques particuliers, ce qui caractérise le plus ces dépressions lacustres demeure le fait qu'elles reposent sur une mince pellicule de dépôts fins imperméables. Celle-ci s'expliquerait par des conditions périglaciaires, alors que la couche de sable de surface était gelée. La moindre perturbation des sédiments de fond des lacs pourrait entraîner leur évitement (photos 2-3).

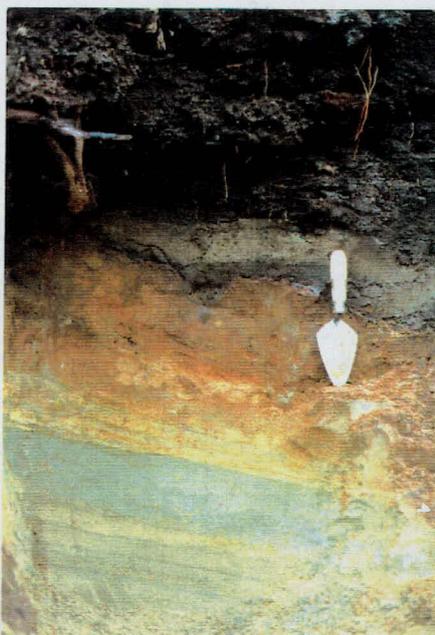
PHOTO 7:

Profil de sol en bordure d'une structure d'effondrement (puits de suffosion) laissant voir l'accumulation de matière organique sur un dépôt sableux non induré. L'hypothèse d'une accumulation de matière organique sur un sol gelé apparaît plausible ici pour expliquer l'origine de ce profil. La compaction de la tourbe à la surface du sol minéral imperméabiliserait la surface.

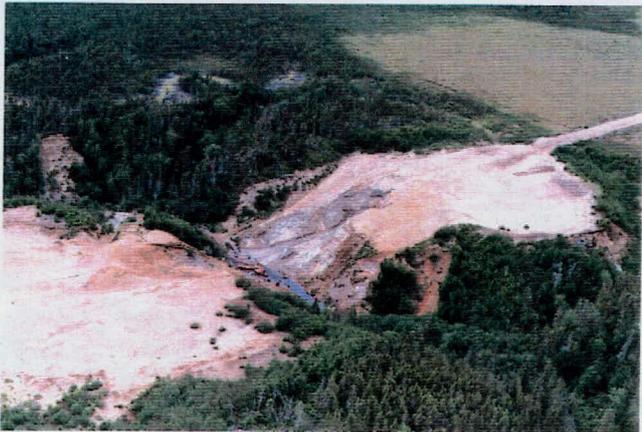
PHOTO 12:

Zone perturbée par des travaux de nivellement au niveau de la Grande-Rivière. À noter au centre de la photo, le ravin au profil transversal en U et en forme de bout de doigt.

ces ravins présente un contour semi-circulaire (en bout de doigt) qui témoigne de l'importance de la couche indurée contre le ravinement (photos 12-13). L'enfoncement du talweg du ravin viendrait de l'érosion à la base des versants par suintement concentré des eaux souterraines et par reptation des versants (photos 14-15). Vraisemblablement ce dernier type de ravin semble évoluer lentement vers un recul de sa tête par effondrement de la couche indurée minée à sa base et par enfoncement graduel du talweg jusqu'à un niveau de base. Il constituerait une forme avancée d'évolution du deuxième type de ravin où les seuils ont été successivement érodés et abaissés. La résistance de la couche indurée à la surface de la plaine retarde l'érosion régressive et le recul de la tête du ravin, mais la situation de déséquilibre extrême du profil longitudinal pourrait favoriser une dynamique érosive de suffosion.

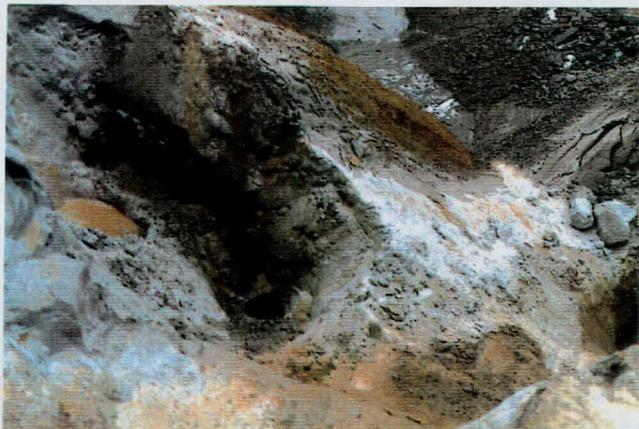
PHOTO 14:

Canalisation des eaux de ruissellement dans des puits verticaux.

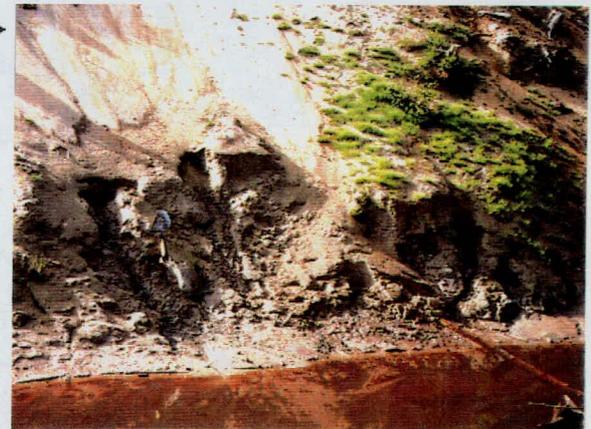
PHOTO 15:

Zone de suintement en bas de talus. Des "renards" ou puits horizontaux peuvent être présents sous des talus d'éboullis.

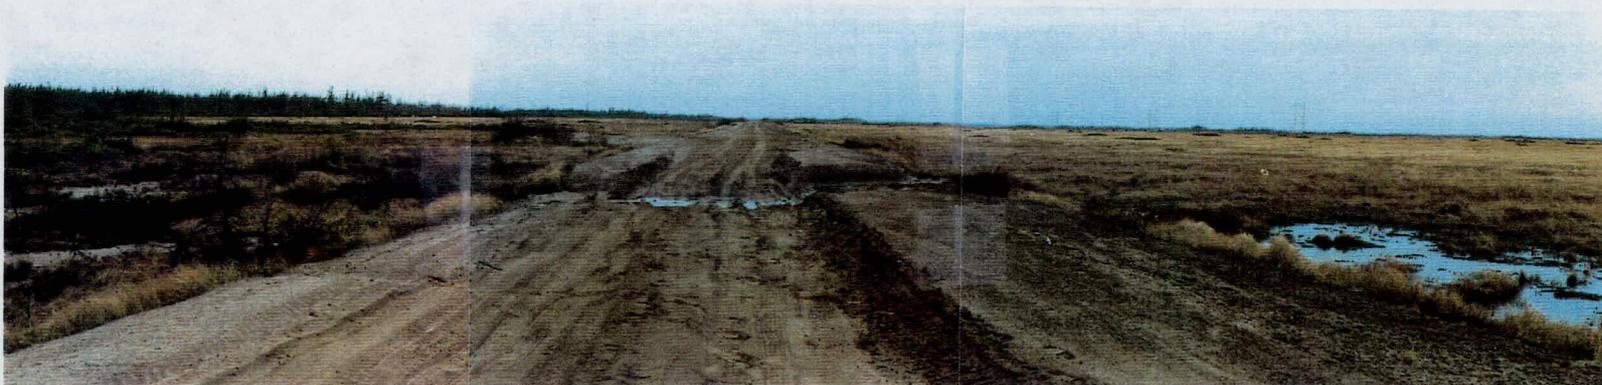
19
▼

PHOTO 19: Endiguement d'un bog uniforme (A, stéréogramme 1). À remarquer l'accumulation d'eau (à droite sur la photo), l'érosion du remblais et la sédimentation de sable sur la tourbe (à gauche du remblais)
