Inventaire archéologique

Banc d'emprunt #098-027, rivière Magpie; Route 138, ruisseau à Jim Hearst et rivière Moyac; Route 226, La Visitation; Route 349, Saint-Léon le Grand; Route 265, Bernierville

Guy Agin. M.Sc. Archéologue
Transit Analyse inc.

Rapport final
20 février 1994

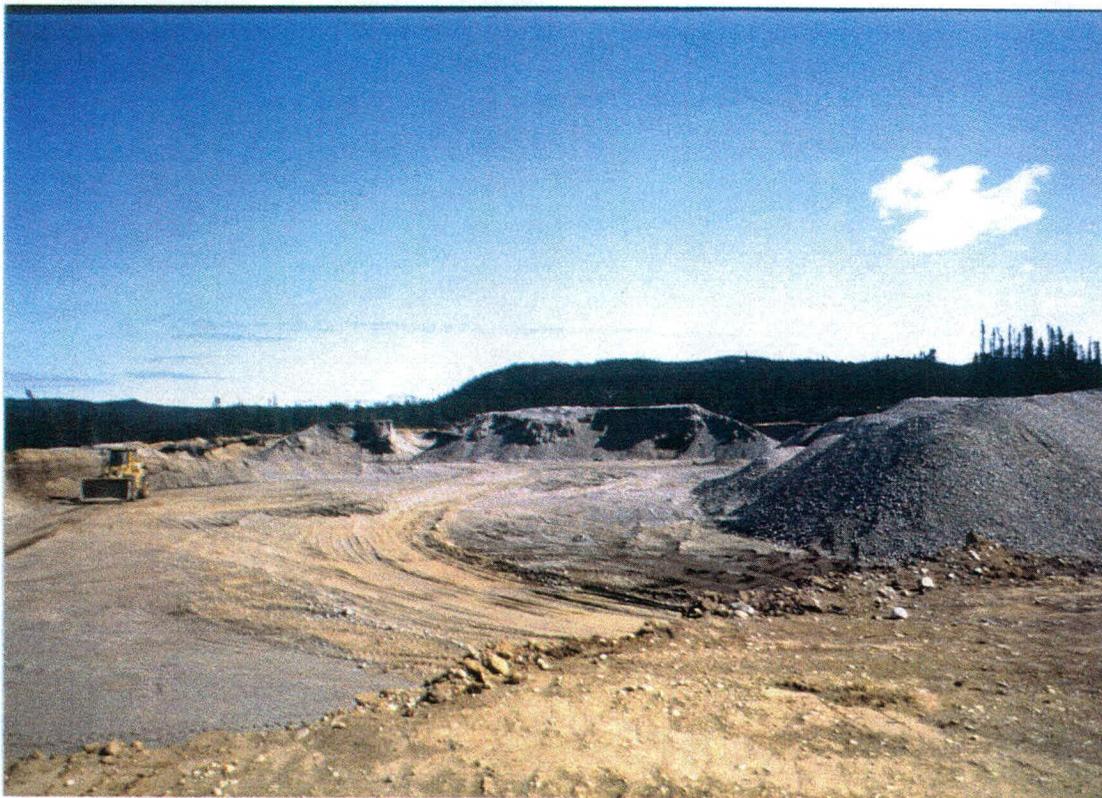
Figure 8. Vue générale du banc d'emprunt 098-027 montrant les bouleversements anthropiques récents.

Le banc d'emprunt (figures 2 et 3) occupait à l'origine une superficie 157000 m². Toutefois, cette surface avait considérablement diminué au moment de réaliser l'inventaire, puisque l'exploitation du banc avait déjà débuté. S'étendant à l'origine sur 350 m de long dans l'axe nord-sud par 450 m de large dans l'axe est-ouest, le secteur n'avait plus que 350 m de long par 200 m de large en moyenne, soit une superficie réduite de moitié (87000 m²) (figure 8).

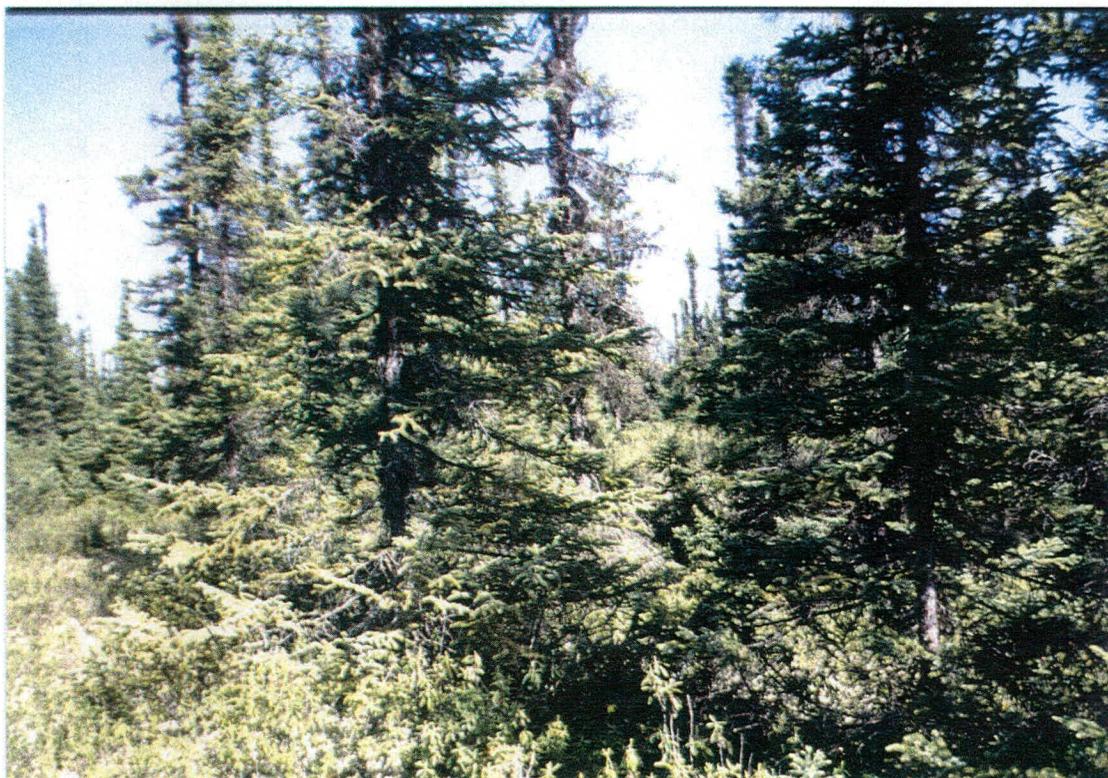
Figure 9. Portion est du banc d'emprunt 098-027 encore intacte.

Le secteur a fait l'objet d'une inspection visuelle systématique (figure 9). Des sondages archéologiques d'une superficie minimale de 900 cm² ont été réalisés à la pelle et le contenu de chacun de ceux-ci a été vérifié à la truelle. Tous les sondages ont été fouillés jusqu'à la couche stérile et remblayés. Des notes générales sur l'environnement de chaque secteur ont été consignées sur des fiches réservées à cet effet. Ces données sont résumées dans le tableau 1 (synthèse des activités).

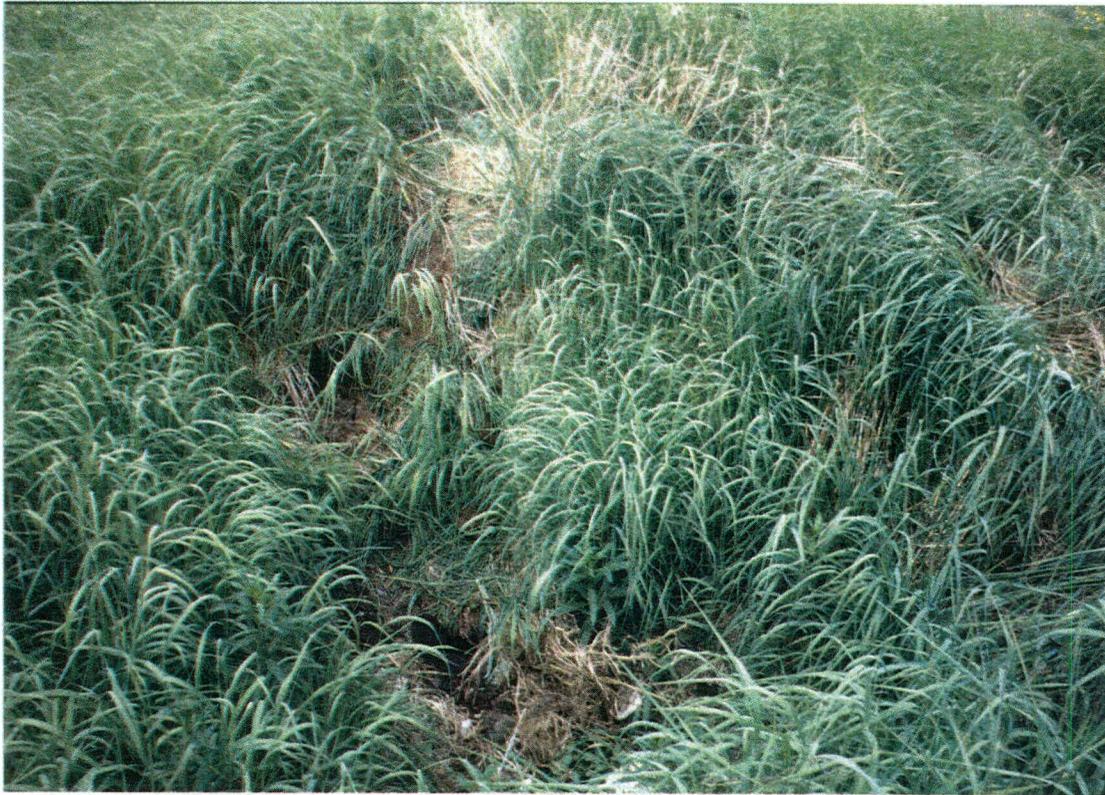
Au km 1+445, une structure d'origine anthropique a été localisée. Elle se présentait sous la forme d'une dépression rectangulaire dont la périphérie portait la terre de déblais provenant de l'intérieur de celle-ci (figure 10). Un sondage de 2500 cm² a été fait au centre de cette dépression afin de recueillir éventuellement du matériel archéologique diagnostique. Les artefacts mis au jour étaient assez hétéroclites. Ils consistaient en verre de bouteille translucide, limes, hache, pièces de cuir provenant de gants et de souliers. Ils ont tous été remis en place après une analyse sommaire sur le terrain.

Une bouteille complète a servi de fossile directeur afin de dater cette dépression. Elle présentait un goulot à système de fermeture Crown et une marque de piston sur le cul. Des traces de fabrication mécanique ont également été remarquées au sommet de la lèvre et au point de jonction de la lèvre et du col. Tous ces indices portent à croire qu'elle aurait été fabriquée après 1920.

A en juger par son contenu artefactuel, cette dépression semble avoir été creusée afin de rejeter des déchets de toute nature, à une époque assez rapprochée de nous.

Figure 10. Secteur 2, structure anthropique (1+455), Rivière Moyac.

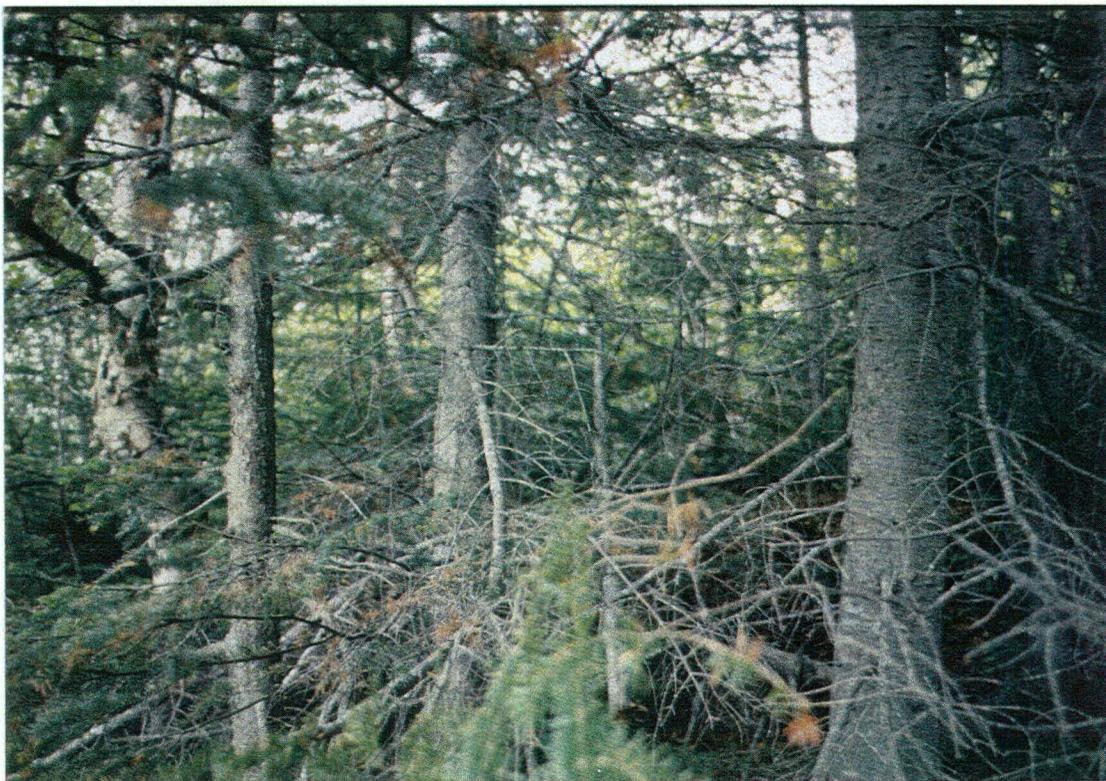
Figure 11. Secteur 3 (km 2+310), vue générale, ruisseau Jim Hearst.

Six secteurs ont été inventoriés, tous du côté nord de la route (figures 6 et 7). En tout 39 sondages de 900 cm² ont été pratiqués (figure 11). Ils ont été fouillés jusqu'à la couche archéologiquement stérile et remblayés. Des notes générales sur l'environnement de chaque secteur ont été consignées sur des fiches réservées à cet effet. Ces données sont résumées au tableau 3 (synthèse des activités).

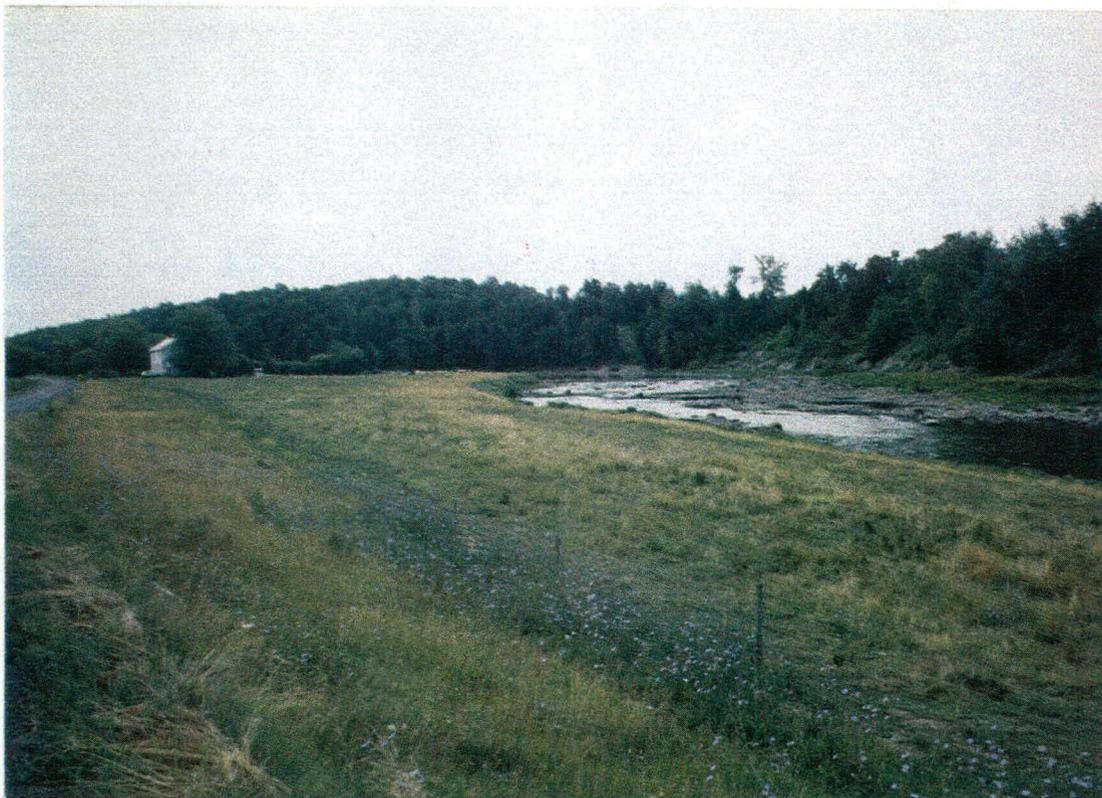
Figure 14. Secteur 2, (1+700), vue générale, La Visitation.

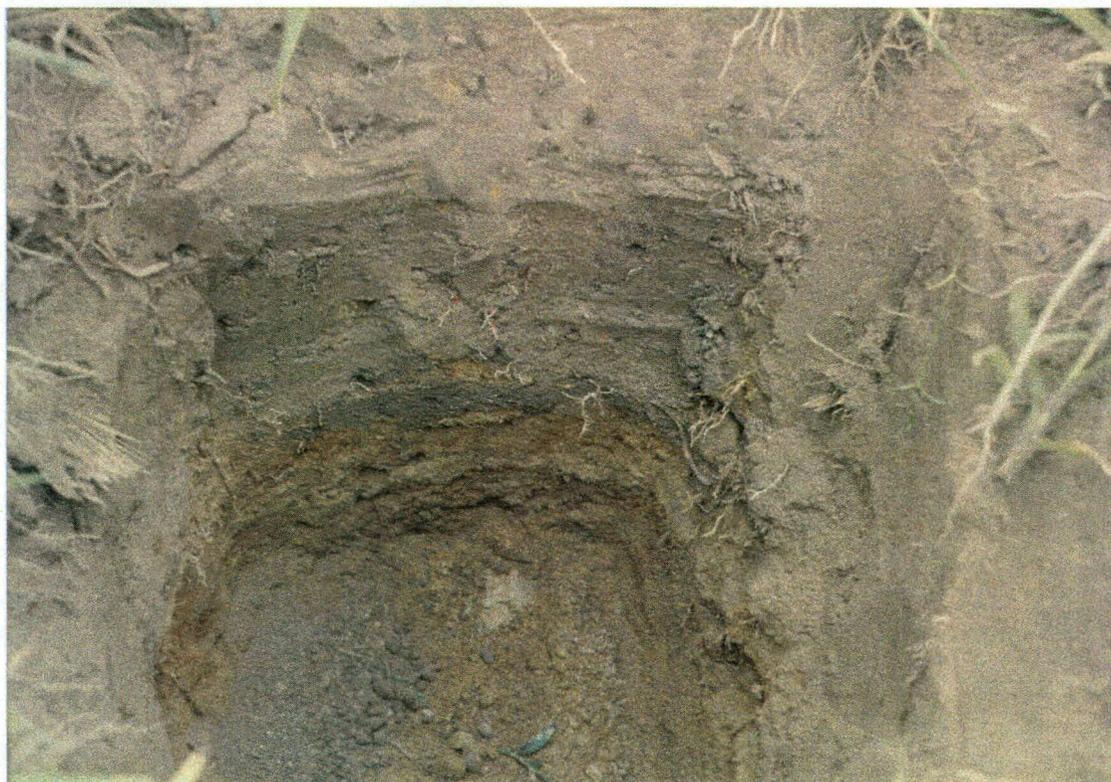
Figure 15. Secteur 8 (2+950), stratigraphie, La Visitation.

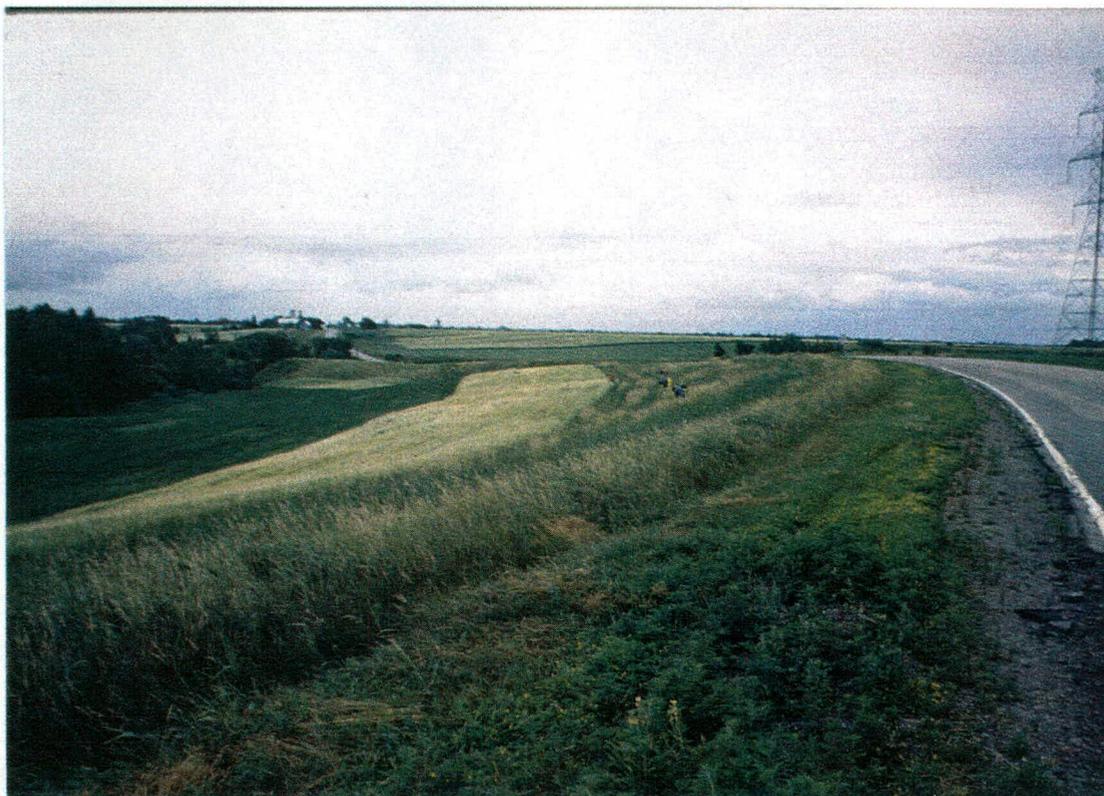
Figure 18. Secteur 2, (0+510), vue générale, Saint-Léon le Grand.

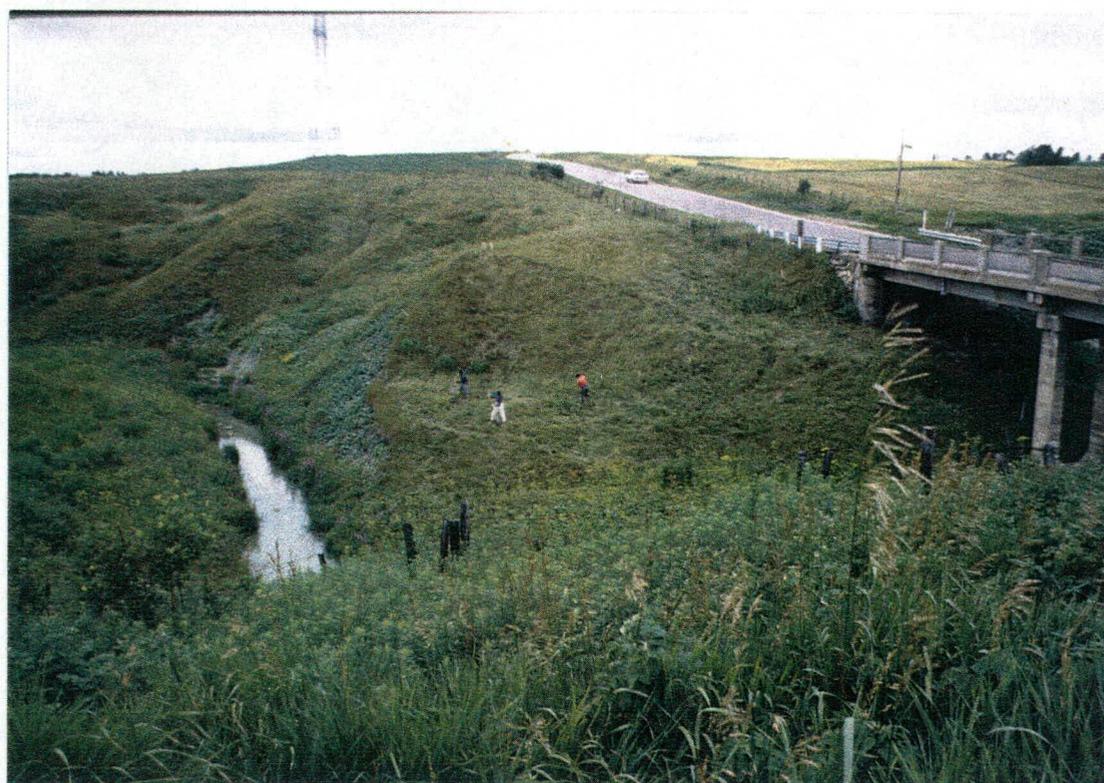
Six sondages, en plus de ceux prévus au devis, ont également été faits sur un replat près de la rivière Chacoura (figure 19). Ces sondages se sont également révélés négatifs.

Figure 19. Replat près de la rivière Chacoura (Secteur 3), Saint-Léon le Grand.
