COMPORTEMENT D'UN REVÊTEMENT BITUMINEUX  
CONTENANT DES FIBRES D'AMIANTE EN REGARD DU  
COMPORTEMENT D'UN REVÊTEMENT CONVENTIONNEL

Lionel Dufour ing.

MINISTÈRE DE LA VOIRIE

Présenté à la 16<sup>ième</sup> conférence annuelle de la  
CANADIAN TECHNICAL ASPHALT ASSOCIATION  
Novembre 1971 - Montréal

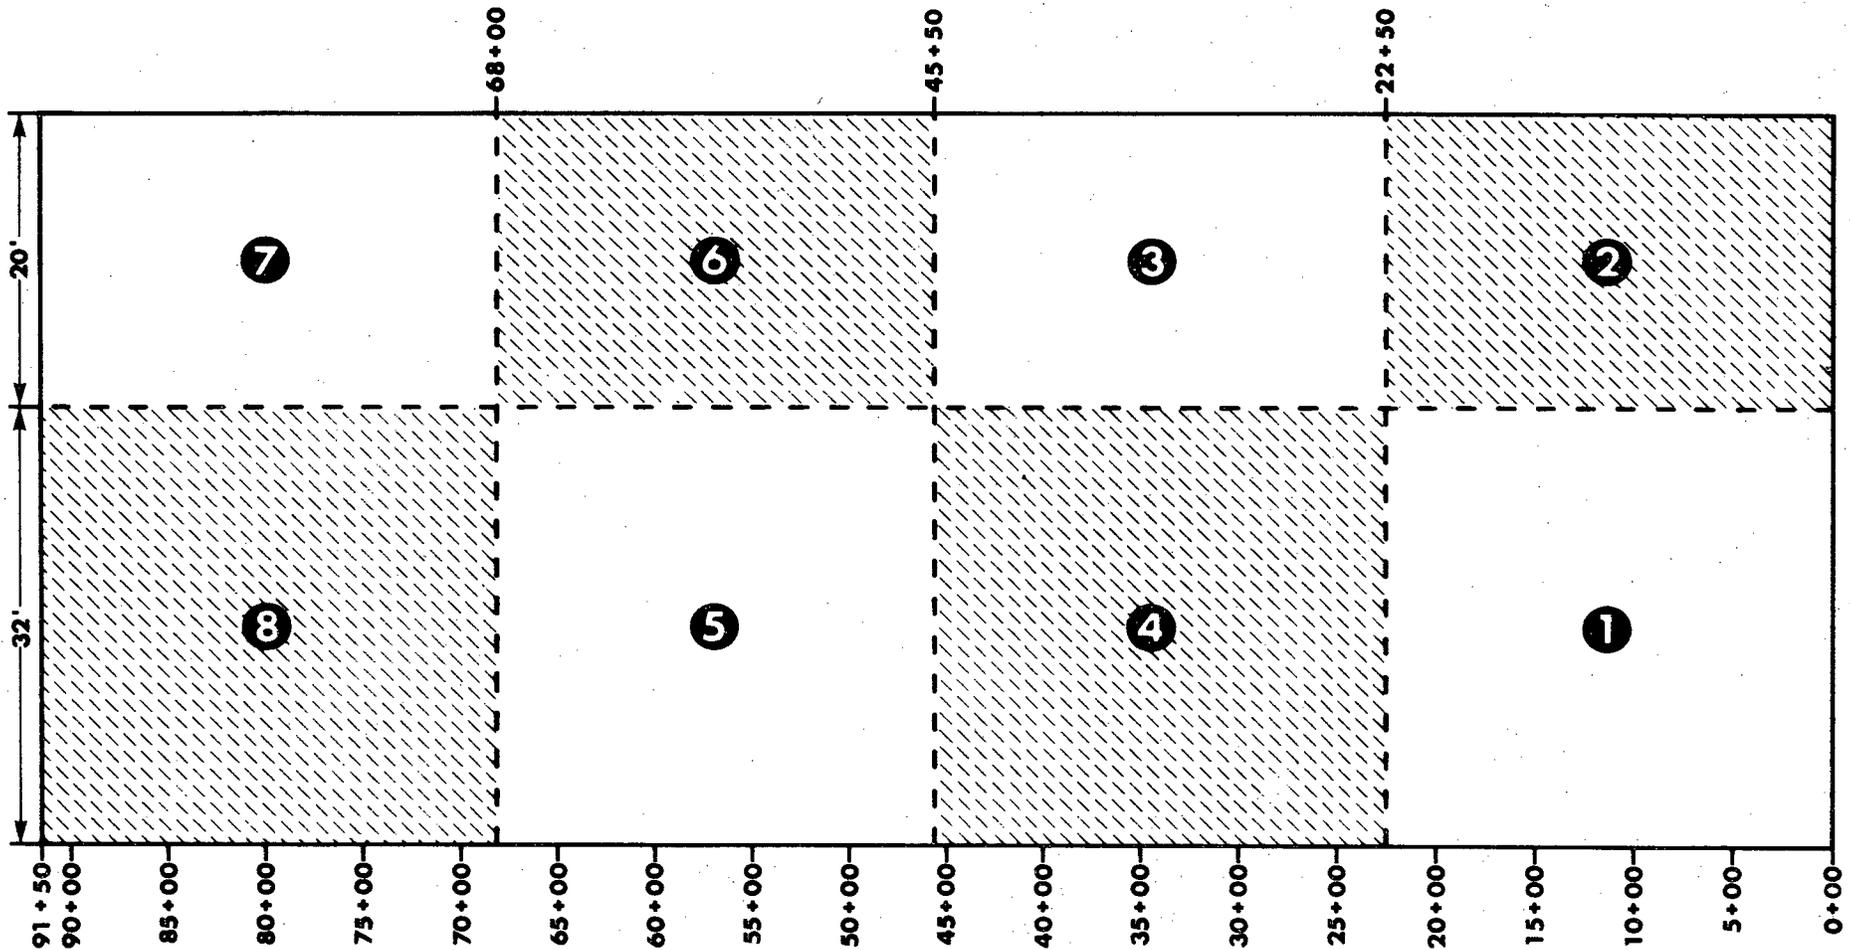
# SCHÉMA DE LA ROUTE EXPÉRIMENTALE #255

Section contenant la fibre d'amiante.

Section ne contenant pas de fibre d'amiante.

Voulant confronter un mélange avec amiante et un mélange conventionnel, le choix du site s'arrêta sur une section de la route # 255 (ancienne route # 32), se situant entre les villes d'Asbestos et Danville. Cette route est classée parmi les routes de première classe et supporte aujourd'hui un trafic de plus de 5,000 véhicules par jour. La section choisie mesure un mille et trois quarts de longueur et la chaussée a une largeur de cinquante-deux pieds. Comme le montre le schéma, la chaussée fut divisée en huit rectangles de 2,300 pieds de longueur, dont quatre, situés sur le côté sud, mesuraient vingt pieds de largeur, tandis que les quatre autres, situés sur le côté nord, en mesuraient trente-deux. Le revêtement bitumineux fut conçu pour être posé en deux couches, soit une couche de base de 200 livres par verge carrée et une couche de surface de 100 livres par verge carrée, donnant une épaisseur totale d'environ 2 3/4 pouces. Quatre rectangles furent recouverts de deux couches de mélange conventionnel et les quatre autres furent recouverts de deux couches de mélange contenant des fibres d'amiante.

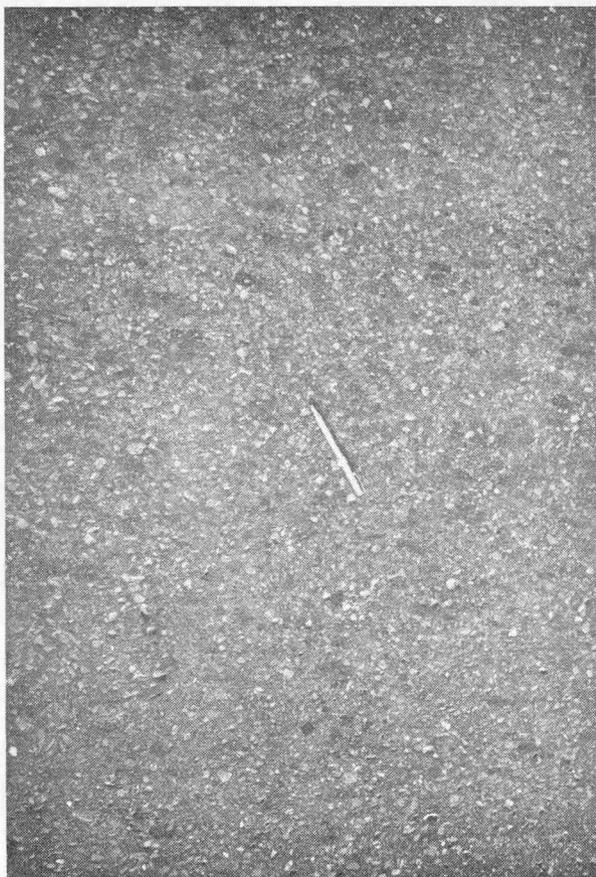
**Photo no1: REVÊTEMENT CONVENTIONNEL**  
(gros plan)

L'indice de rugosité du revêtement conventionnel est donc pratiquement le double de celui du revêtement avec amiante. Ce dernier revêtement conserve cependant une rugosité suffisante pour garantir une glissance très acceptable. Les photos 1 et 2 montrent les textures des deux revêtements.

Ces mêmes photos montrent du désenrobage des agrégats en surface, particulièrement marqué dans le cas du revêtement conventionnel. Une désintégration résultant de la présence d'un faible pourcentage de schiste argileux dans l'agrégat employé peut également être vue.

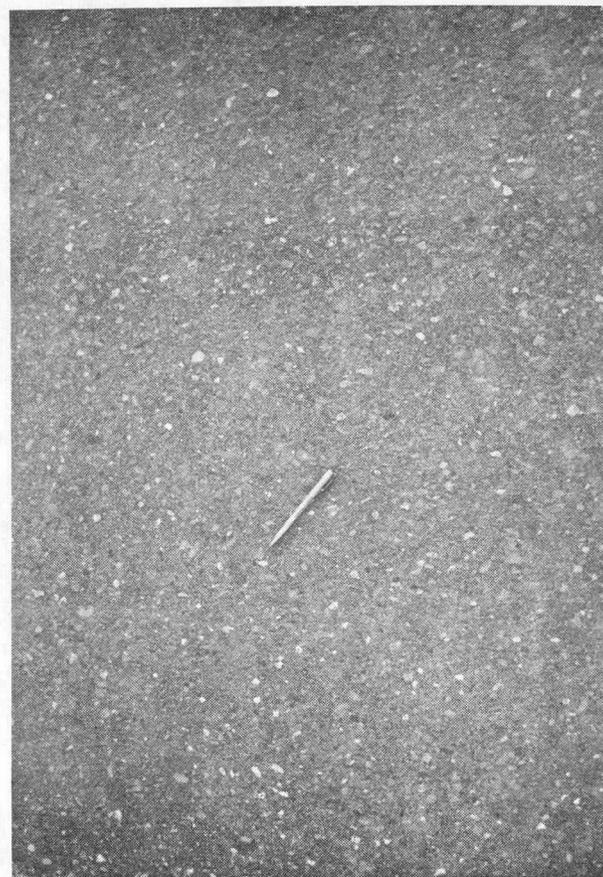
**Photo no2: REVÊTEMENT AVEC AMIANTE**  
(gros plan)

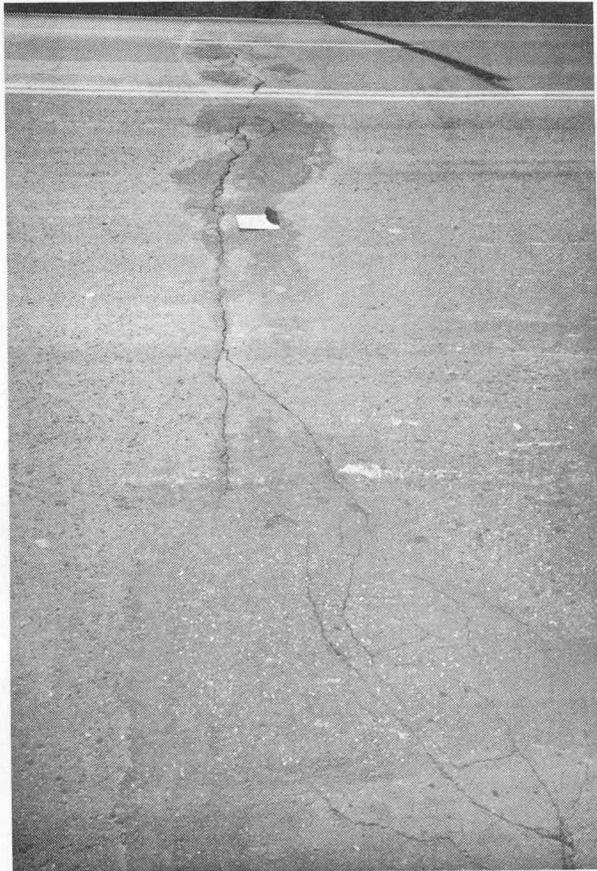
**Photo no3: FISSURE TRANSVERSALE**

(sur les deux types de revêtement)

vées en 1971 sur les deux types de revêtement. Ces fissures sont groupées en deux catégories: celles de fatigue et celles de non-fatigue. Les photos 3 et 4 sont des exemples de fissures de fatigue. La photo 3 montre une fissure transversale coupant les deux types de mélange et localisée au-dessus d'un tuyau d'égoût. La photo 4 nous fait voir des fissures présentes dans des ornières. Les fissures de non-fatigue sont illustrées dans les photos 5 et 6, montrant respectivement une fissure latérale et des fissures de retrait (shrinkage).

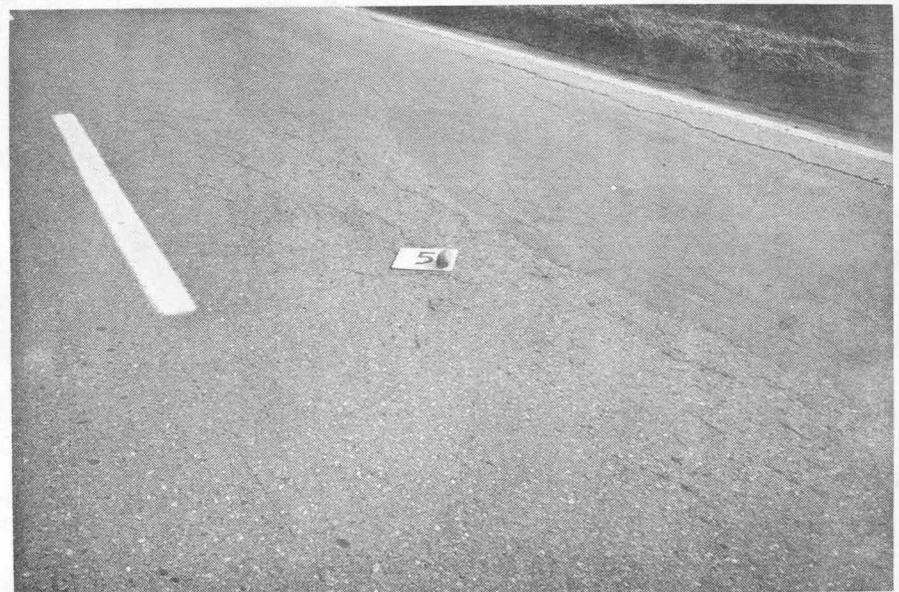
**Photo no4: ORNIÈRE "CHANNELLING"**

(revêtement conventionnel)

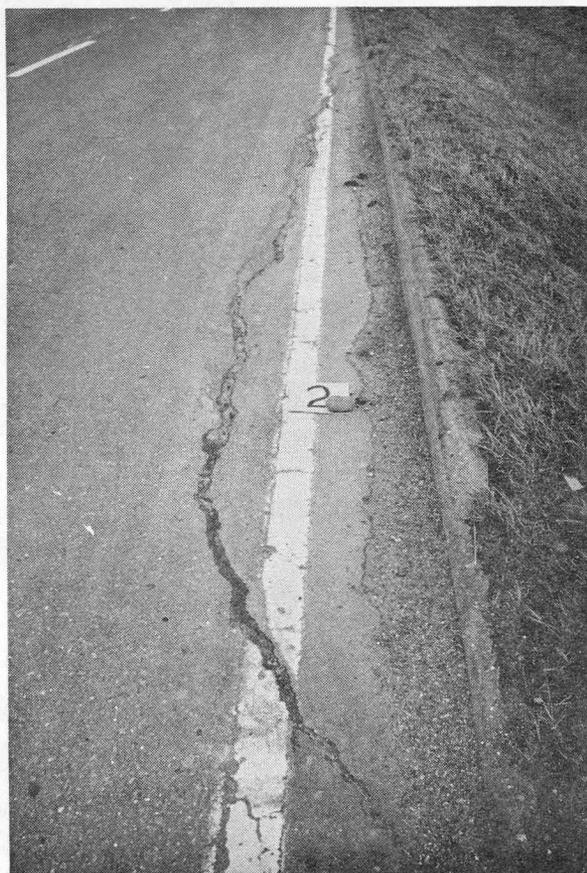
**Photo no5: FISSURE LATÉRALE \*EDGE\***  
(revêtement conventionnel)

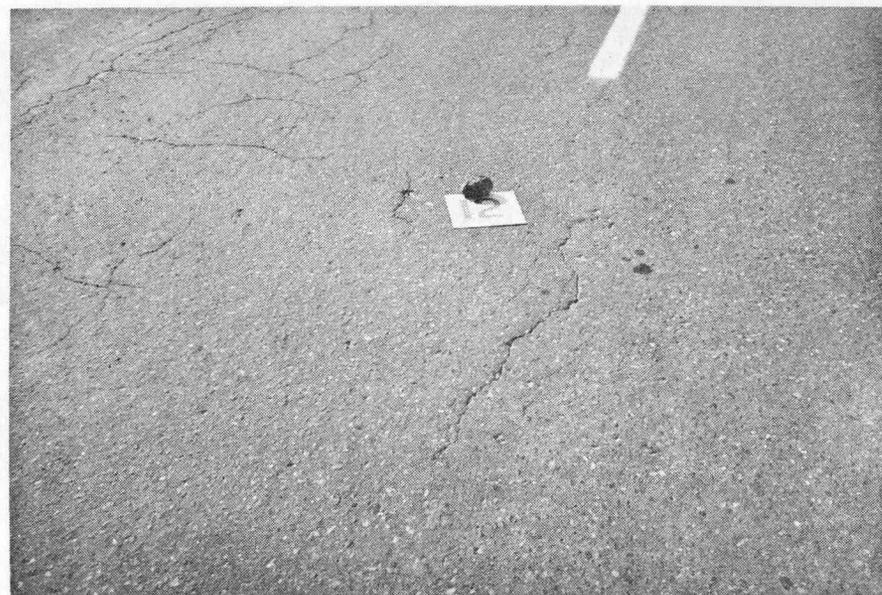
**Photo no6: FISSURES DE RETRAIT "SHRINKAGE"**  
(revêtement conventionnel)

Le nombre de fissures de retrait (shrinkage cracks) semble dépasser de beaucoup la moyenne généralement trouvée sur d'autres revêtements de même nature. Ce type de fissures se compte à peu près également dans l'un ou l'autre des revêtements étudiés. La haute teneur en bitume de faible pénétration peut expliquer le nombre plutôt anormal de ce type de fissures. La pénétration critique pour la durabilité peut se situer, dans la province de Québec, entre 20 et 30. Sachant que les coefficients de dilatation du bitume sont en moyenne vingt fois supérieurs aux coefficients correspondants des agrégats, les grands écarts de température rencontrés amènent des variations de

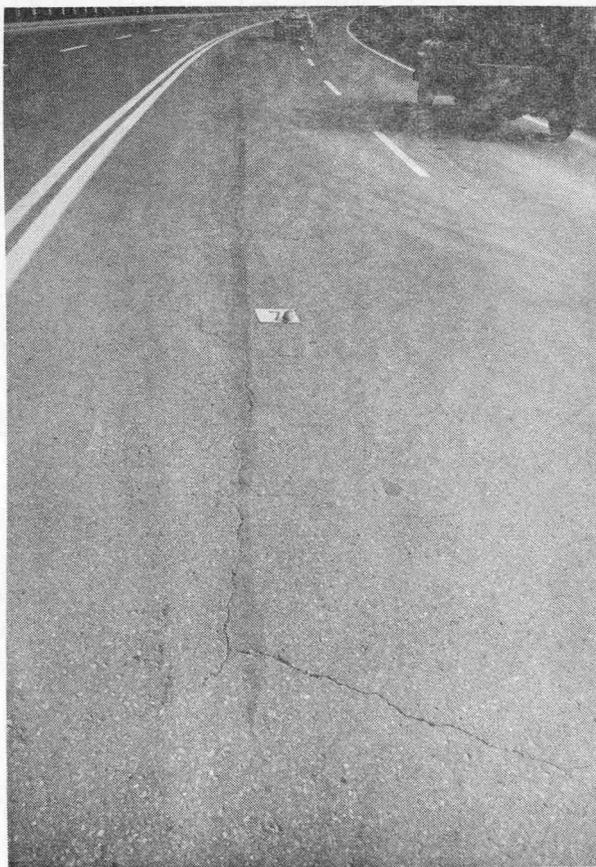
**Photo no7: FISSURE DE JOINT**  
(revêtement conventionnel)

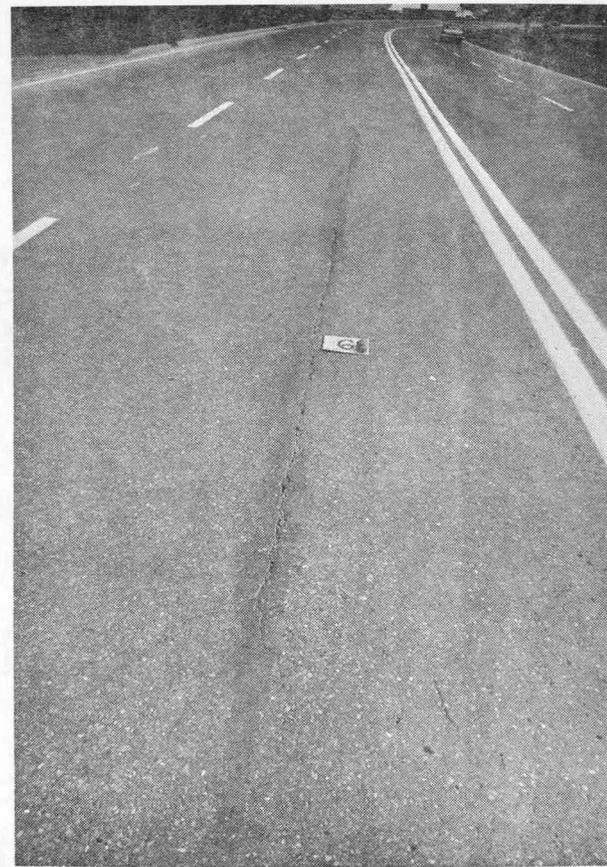
**Photo no8: FISSURE DE JOINT**  
(revêtement avec amiante)
