Ministère de la Voirie
Québec

- ETUDE SUR L'USAGE -
- DES PNEUS A CRAMONS -
- AU QUEBEC -

Service des Sols et Matériaux

Etude sur l'usage des pneus à
crampons au Québec

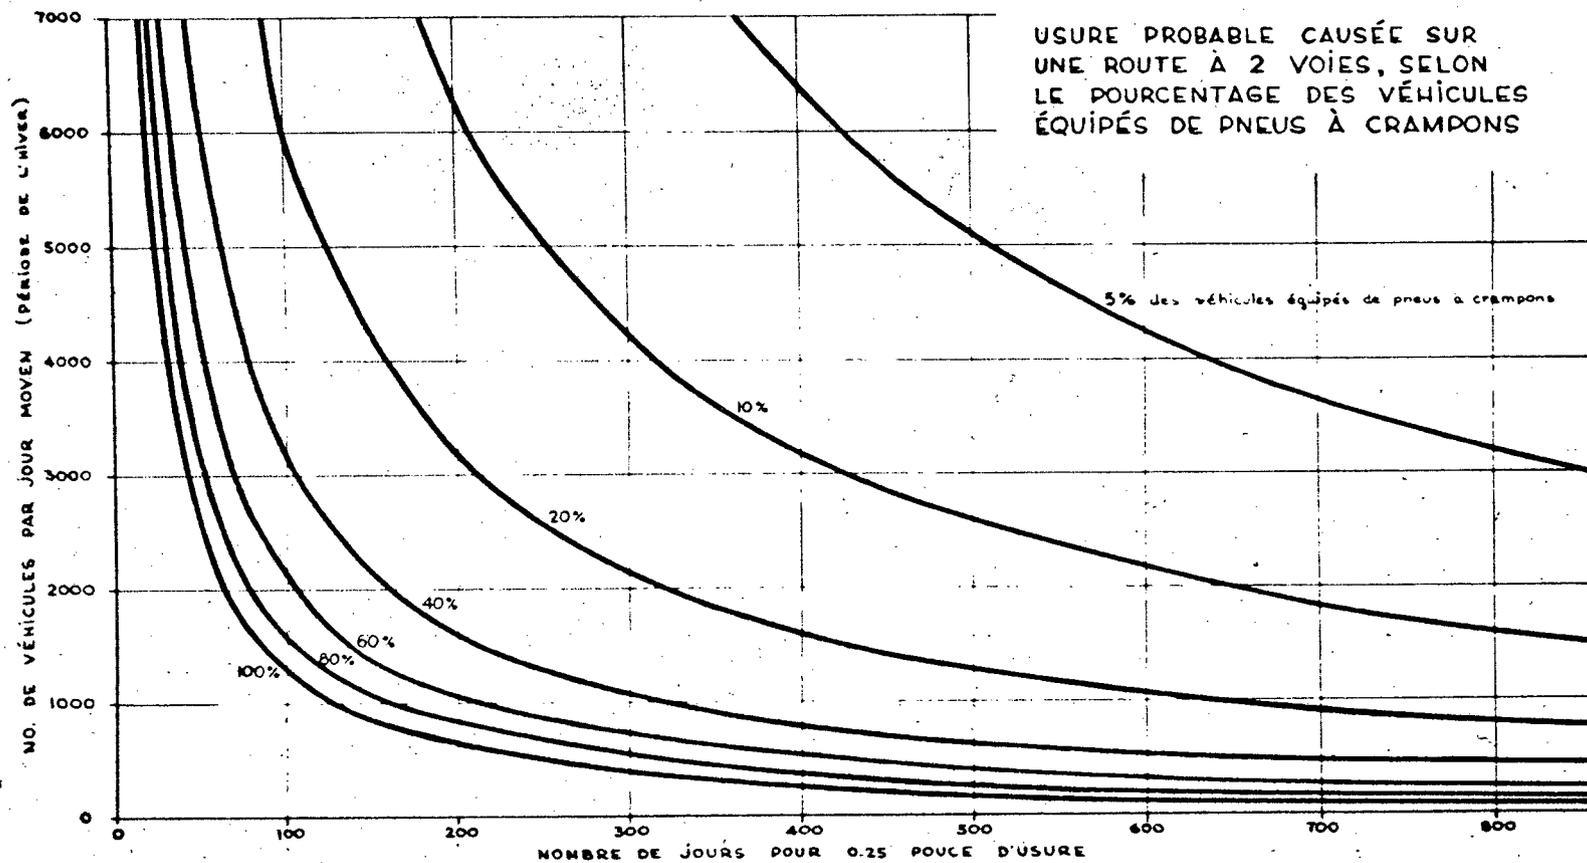
Ces courbes sont basées sur une étude faite par: O.A. White and John C. Jenkins
Materials Division, Oregon State Highway Dept.
"TEST OF STEEL STUDED SNOW TIRES" Jan. 1965.

- NOTES 1) 21,320 passages de pneus équivalent à 0.25" d'usure sur 12" de largeur.
2) L'usure par roue est faite sur 36" de largeur; donc il faut 64,000 passages de véhicules par voie pour user 0.25" de béton bitumineux de classe C.
3) Le trafic est divisé 50% sur chaque voie.
4) Le véhicule est équipé de 2 pneus à crampons sur les roues arrières seulement (72 crampons par pneu).

Tous les organismes dont les noms figurent comme référence en appendice s'entendent pour dire que l'usure augmente avec le nombre de passes. Le tableau (fig. 1) produit par monsieur R. Grégoire (11) est un exemple de l'usure probable sous

l'action de passes répétées.* Une discussion de la valeur de ce tableau est donnée aux articles 2D et 2E du présent rapport.

et du Maryland (7). Ces difficultés semblent diminuer la valeur des courbes reproduites par Grégoire (11) fig. 1 et 2.

Ainsi l'essai de l'Orégon (fig. 1) a été effectué à l'aide de véhicules pesant 6,000 livres. Comme le taux d'usure est en relation avec le poids du véhicule, (6) on peut croire que la fig. 1 prédit un dommage supérieur au dommage qui aurait été observé si des véhicules conventionnels avaient été utilisés. En conséquence, il apparaît logique de tracer les courbes de la fig. 4 prédisant l'usure pour des véhicules de 4,000 livres en supposant alors que l'usure est directement proportionnelle au

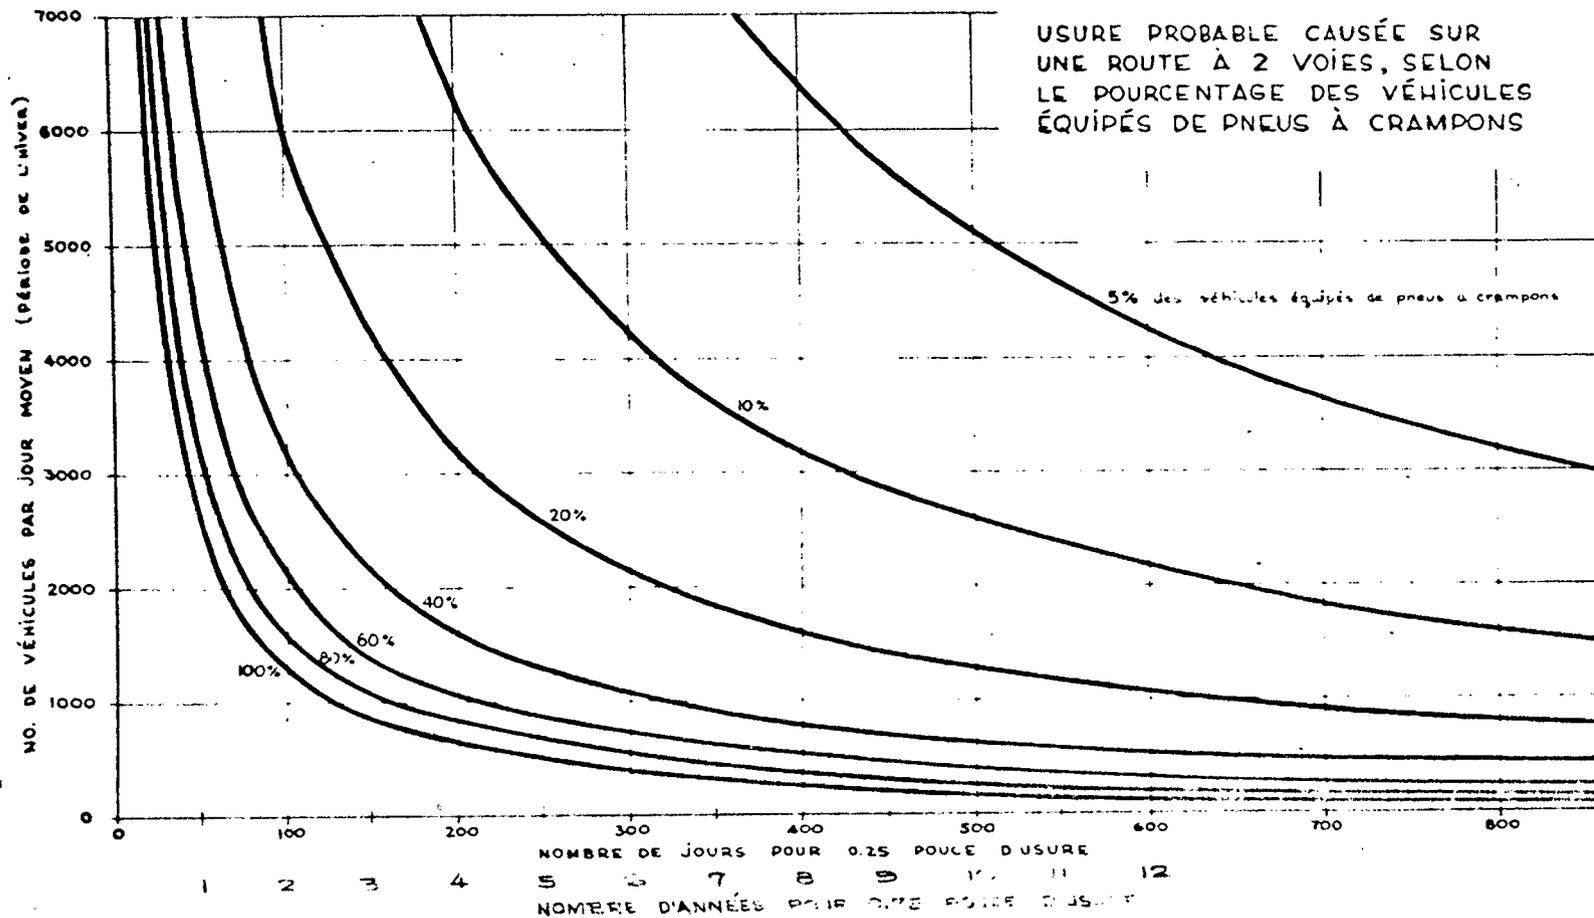
Ces courbes sont basées sur une étude faite par: O.A. White and John C. Jenkins
Materials Division, Oregon State Highway Dept.
"TEST OF STEEL STUDDED SNOW TIRE" Jan 1965

- NOTES 1) 21,320 passages de pneus équivalent à 0.25" d'usure sur 12" de largeur.
2) L'usure par roue est faite sur 36" de largeur; donc il faut 64,000 passages de véhicules par voie pour user 0.25" de béton bitumineux de classe C.
3) Le trafic est divisé 50% sur chaque voie.
4) Le véhicule est équipé de 2 pneus à crampons sur les roues arrières seulement (72 crampons par pneu).

* Sur la figure 2 nous reproduisons le même tableau en ajoutant en abscisse le nombre d'années nécessaires, pour obtenir une usure de 3/4 de pouce. Nous considérons qu'une couche d'usure doit être appliquée lorsque l'usure atteint la valeur de 3/4 pouce.

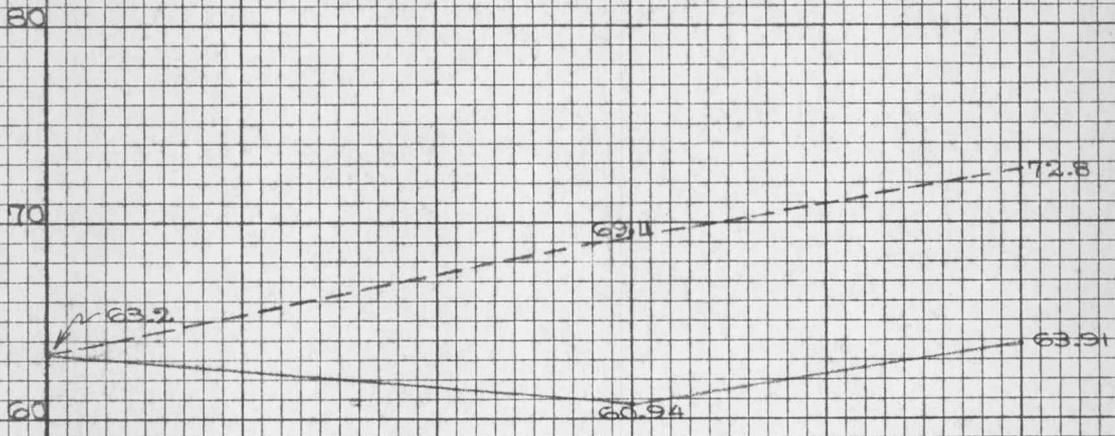
FIGURE: 3

MESURE DE LA FRICTION À L'AIDE DE L'APPAREIL "SKID TESTER"

— SANS CRAMPON
- - - AVEC CRAMPONS

0 1500 2500
NOMBRE DE PASSES DE VÉHICULES

Afin de faciliter l'interprétation des résultats, disons que plus la valeur numérique des résultats est élevée, plus le coefficient de friction entre un pneu et la chaussée est élevé. L'essai routier AASHO a démontré (9) que la glissance est minimum lorsque la chaussée est neuve, et qu'elle augmente avec l'usage sous l'effet du polissage par les pneus conventionnels. Les personnes qui ont mis au point le "Portable Skid Resistance Tester" (8) considèrent qu'une chaussée constitue un risque d'accident lorsque la valeur des résultats est inférieure à 45. Les résultats obtenus lors de notre essai sont indiqués à la figure 3. Toutes ces valeurs ont été corrigées pour les variations de température et chaque point des courbes représente la moyenne de 150 lectures. Bien entendu le nombre de passes dans notre essai n'a pas été suffisamment grand pour que la chaussée devienne glissante; il aurait fallu pour cela des millions de passes. Tout de même, on peut voir une augmentation bien nette du coefficient de friction de la chaussée lorsque l'on utilise des pneus à crampons.

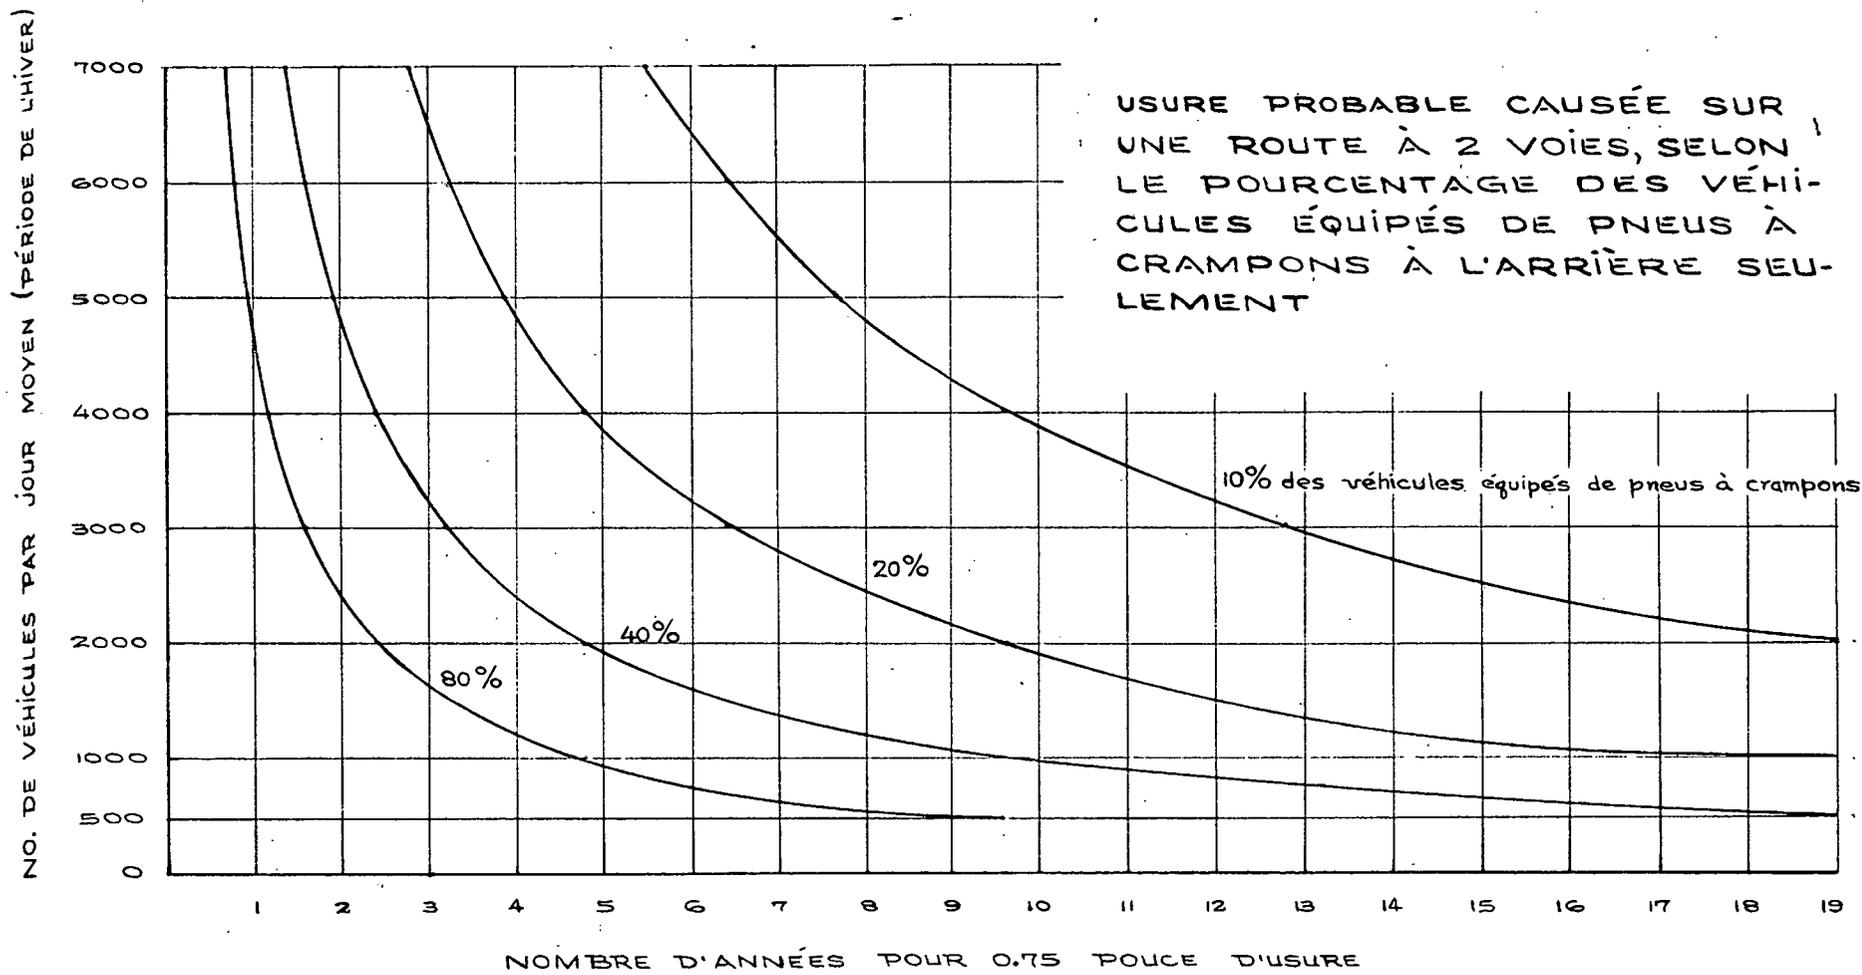
FIGURE 4

Ces courbes sont basées sur les expériences de l'état de l'Orégon H.R.R. No. 136, H.R.B. mais modifiées pour un poids de véhicule de 4000 lbs au lieu de 6000 lbs.

- Notes 1) Le trafic est divisé 50% sur chaque voie.
 2) Le véhicule est équipé de 2 pneus à crampons sur les roues arrières seulement.

valeurs de la fig. 4 si l'on songe que les véhicules européens ont un poids inférieur aux voitures américaines.

D'après les relevés de la circulation de notre ministère, on constate qu'à l'exception de la région de Montréal, peu de routes du Québec ont une circulation supérieure à 3,000 véhicules/jour. Cependant on établit à 1,775 milles la longueur de route où la circulation est supérieure à 2,000 véhicules/jour pendant l'hiver dont 1,000 milles situés à l'extérieur de la région de Montréal. Tenant compte de ces facteurs et de la figure 4, il

Si le gouvernement n'intervient pas et que le marché est laissé libre, le pourcentage d'automobilistes utilisant les pneus à crampons se stabilisera entre 40% et 50%. Après quelque temps, un bon nombre de ces usagers réaliseront que pour améliorer réellement leur traction, il est beaucoup plus avantageux d'avoir 4 pneus à crampons que 2 (12). Ainsi, si le pourcentage est exprimé en terme de véhicules munis de 2 pneus à crampons à l'arrière (fig. 1-2-4), le pourcentage probable sera de 60% ou plus. Les conséquences de cet usage peuvent être prévues en consultant la figure 4.

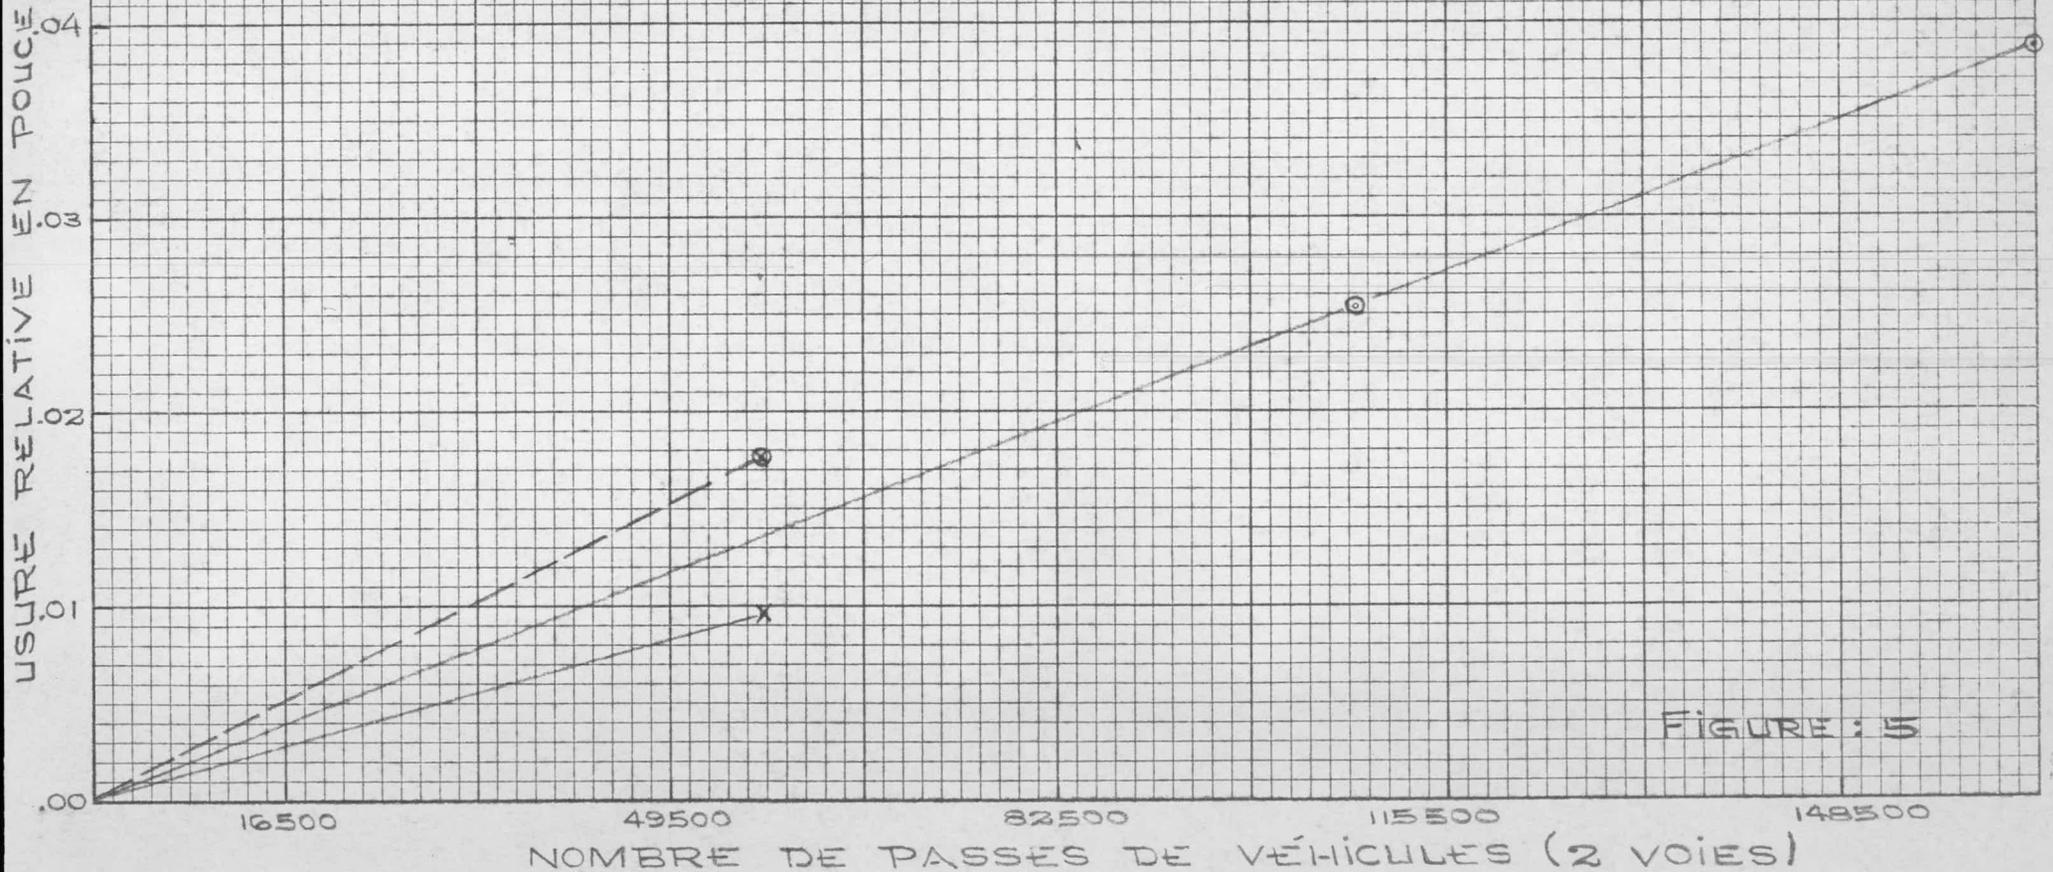
FIGURE : 5

- ——— DIAMÈTRE DE LA POINTE $15/32$ "
- ⊗ ——— DIAMÈTRE DE LA POINTE $1/8$ "
- x ——— DIAMÈTRE DE LA POINTE $1/16$ "

NOTES: a) 20% DES VÉHICULES SONT ÉQUIPÉS DE PNEUS À CRAMPONS.
 b) CHAQUE POINT EST LA MOYENNE DE 153 LECTURES.

de mesurer l'usure avec une pointe de défectomètre de 1/8 po. mais à long terme (Pour une usure de 0.1 pouce ou plus), les résultats obtenus à l'aide d'une pointe de 15/32 po. sont valables. Dans le cas des mesures prises à Berthier, nous utilisons les résultats obtenus à l'aide de la pointe de 15/32 po. de diamètre parce que trois lectures ont été prises, parce que la courbe est régulière et parce que la même information n'est pas disponible pour une pointe de 1/8 de pouce de diamètre.

En extrapolant les résultats obtenus à Berthier, on constate que 107,000 passes de pneus à crampons sont nécessaires pour produire 0.25 pouce d'usure dans un sentier de 36 pouces de largeur. Les courbes produites sur la figure 4 ont été obtenues en calculant que 96,000 passes de pneus à crampons sont nécessaires pour produire 0.25 pouce d'usure dans un sentier de 36 pouces.

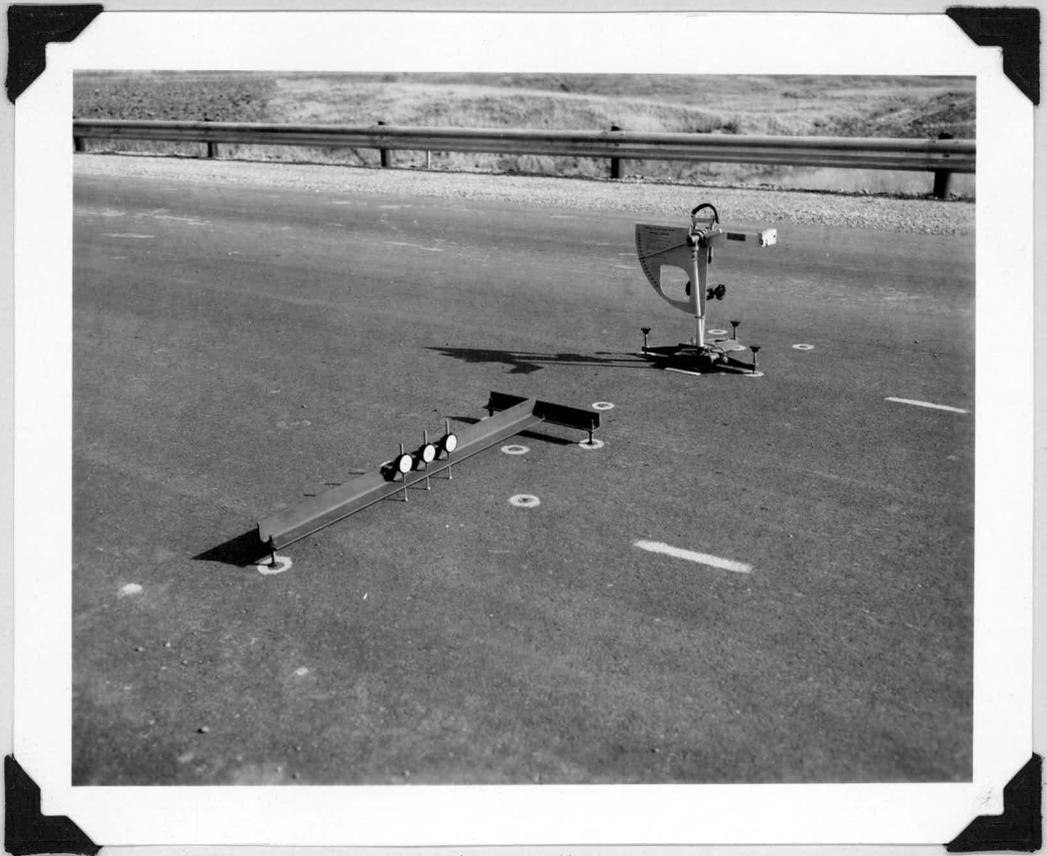
Photo: 1

Appareils

Les mesures de glissance furent faites à l'aide du "Portable Skid Resistance Tester" (8). Cet appareil, dont le ministère doit faire acquisition sous peu, est illustré à l'arrière plan de la Photo 1 et fut gracieusement prêté par le ministère de la Voirie de l'Ontario. Au premier plan de la photo 1, on voit l'appareil que nous avons conçu pour mesurer l'usure dans les sentiers.

Les mesures d'usure furent faites avec l'appareil illustré au premier plan de la photo 1. Différentes dimensions de la pointe du déflectomètre furent utilisées. Des lectures furent prises le 10 décembre, le 13 et le 30 janvier. La somme des véhicules relevée par les compteurs de circulation fut de 108,000 et 165,000 respectivement. Une enquête rapide (130 véhicules) a montré que le pourcentage d'usagers utilisant des pneus à crampons s'établissait à 20%. L'usure mesurée est indiquée à la figure 5.* Des photos de l'état du revêtement ont été prises le 16 janvier. Les photos 7 et 8 illustrent une section pavée en 1963 et les photos 9 et 10 montrent un revêtement datant d'octobre 1966. L'on note que l'aspect des deux sections est sensiblement le même, ce qui porte à croire que le taux d'usure d'une chaussée neuve est élevé et qu'après un certain temps, l'usure est contrôlée par la qualité de la pierre et par l'arrachement des pierres, due au manque de liant. Ainsi pour un essai limité, il est plus juste

Afin de pouvoir mesurer l'usure d'une façon adéquate lors de l'essai routier, l'appareil illustré au premier plan de la photo 1 a été conçu.

Cet appareil consistait en une section laminée rigide reposant sur trois pattes à surface plane. Pour enregistrer les mesures, ces pattes étaient posées sur des clous plantés dans le pavage. Ces clous servant de niveau de référence étaient en dehors des sentiers. Les lectures du niveau de la surface du sentier étaient enregistrées par des déflectomètres (dial gauge). Comme les déflectomètres étaient ajustés sur une base plane avant de prendre les lectures, la quantité d'usure après un certain nombre de passes pouvait être obtenue en soustrayant la lecture initiale de la lecture finale. Afin d'éviter toute erreur, la valeur enregistrée était la moyenne de trois lectures.

Lors de la conception de l'appareil, nous avons déterminé que la pointe du déflectomètre (partie en contact avec le pavage) aurait un diamètre de 15/32 po. et une surface plane, au lieu d'un diamètre de 1/4 po. et d'une surface arrondie. A la fin de l'essai en compilant les données, nous avons remarqué que les résultats ainsi obtenus ne pouvaient être valables puisque nos mesures variaient de - .043 pouce à + .048 pouce.* Comme aucune suréléva-

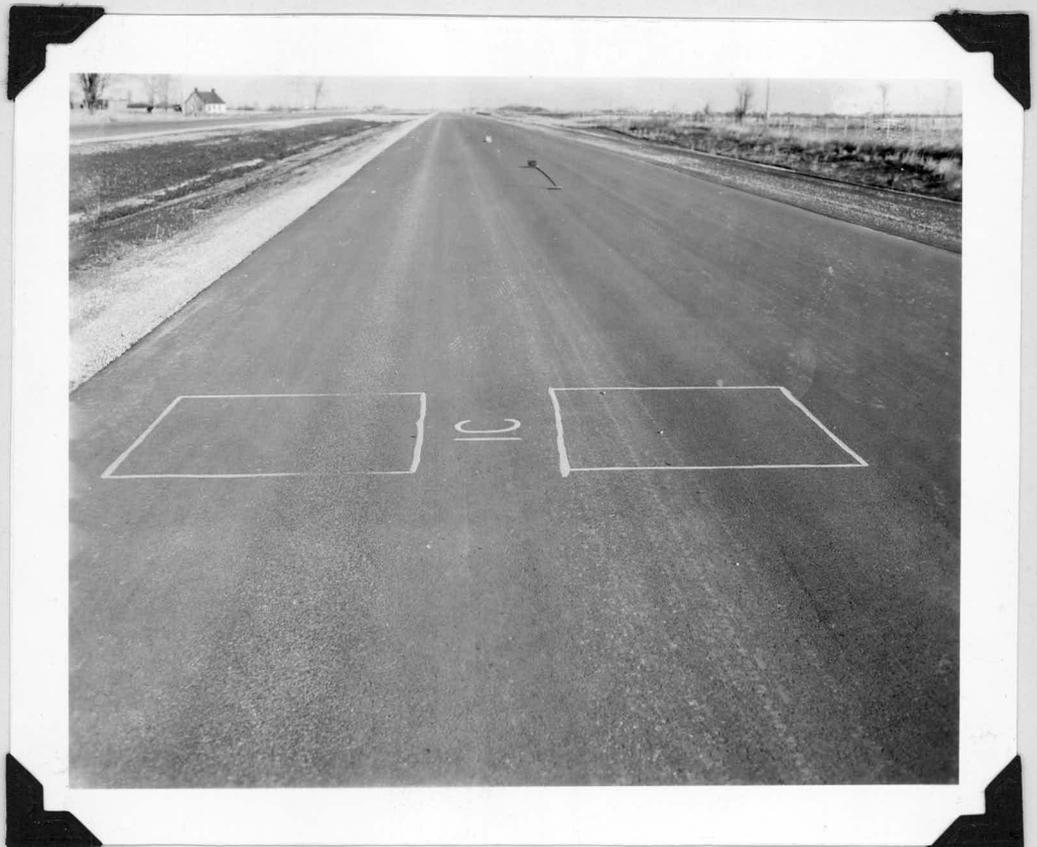
Photo: 2

↙ avec crampons

↘ sans crampon

Cependant même si aucune mesure valable n'a été enregistrée, on peut voir l'effet de l'usure à la fin de l'essai sur les photos 2 à 6. On notera que toutes les marques de peinture avaient été placées au début de l'essai. Ainsi dans le sentier où les pneus étaient munis de crampons, la peinture est presque entièrement disparue tandis que dans l'autre sentier, la peinture est intacte.

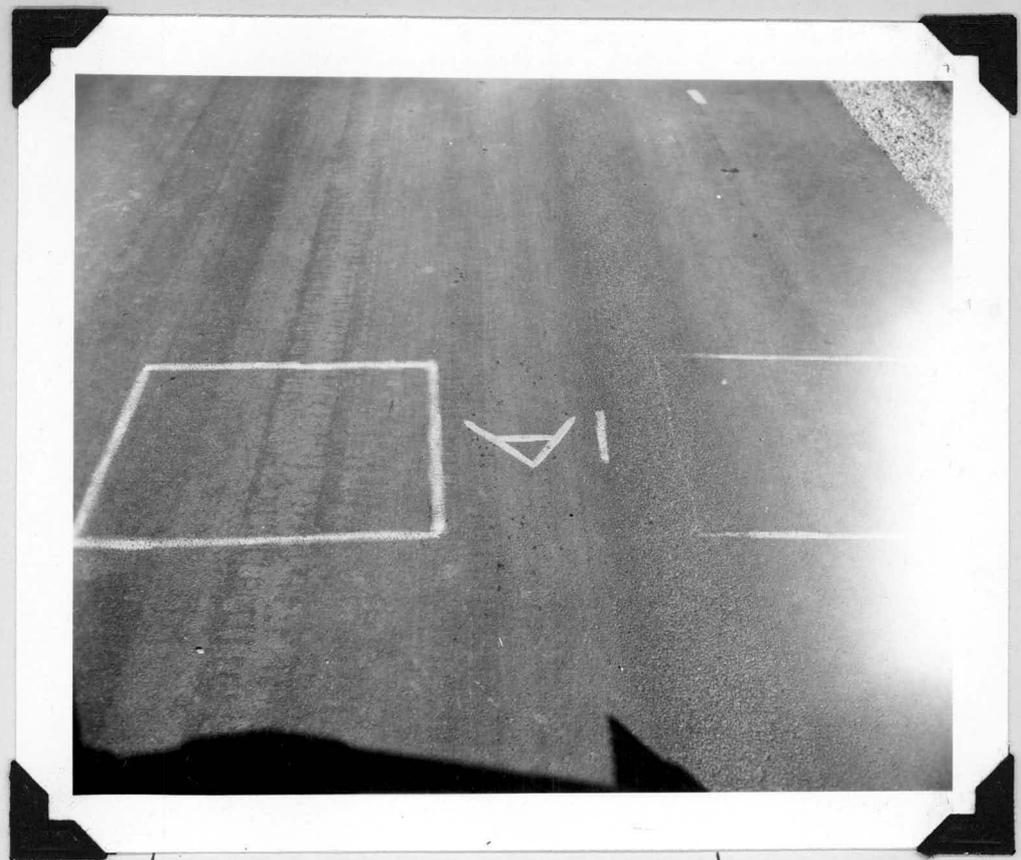
Photo: 3

↳ sans crampon

↳ avec crampons

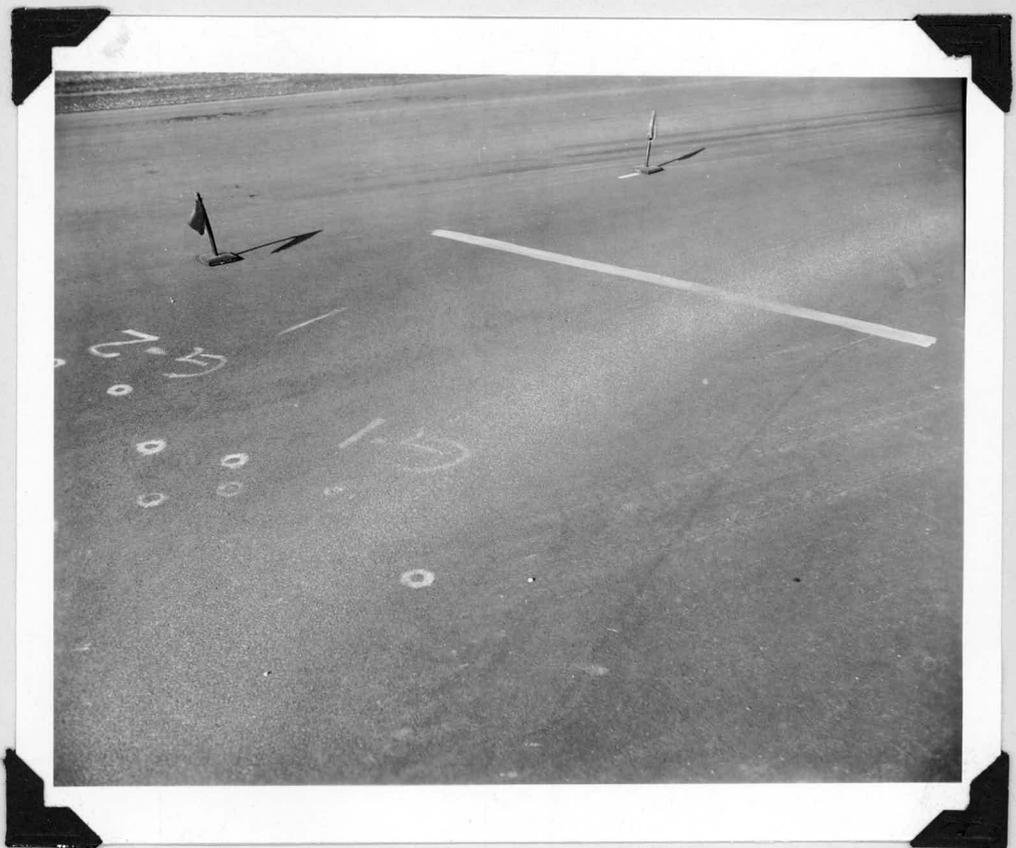
Photo: 4

↳ avec crampons

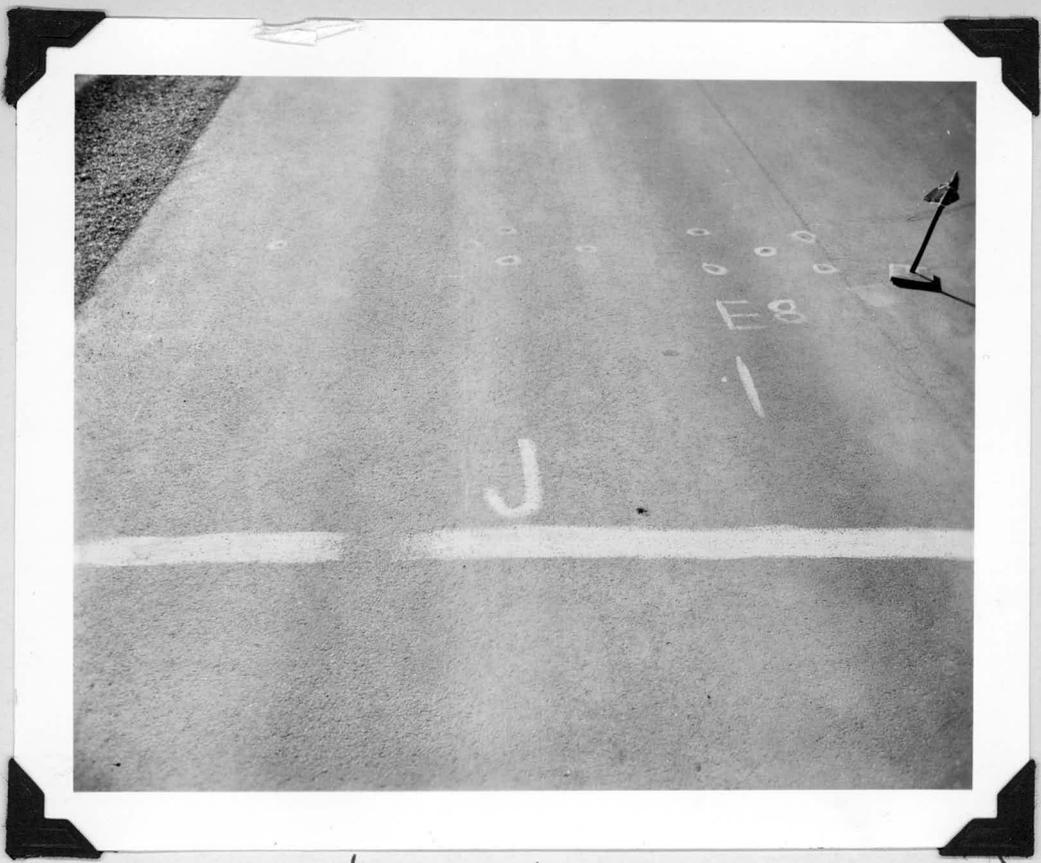
Photo: 5

avec crampons

sans crampon

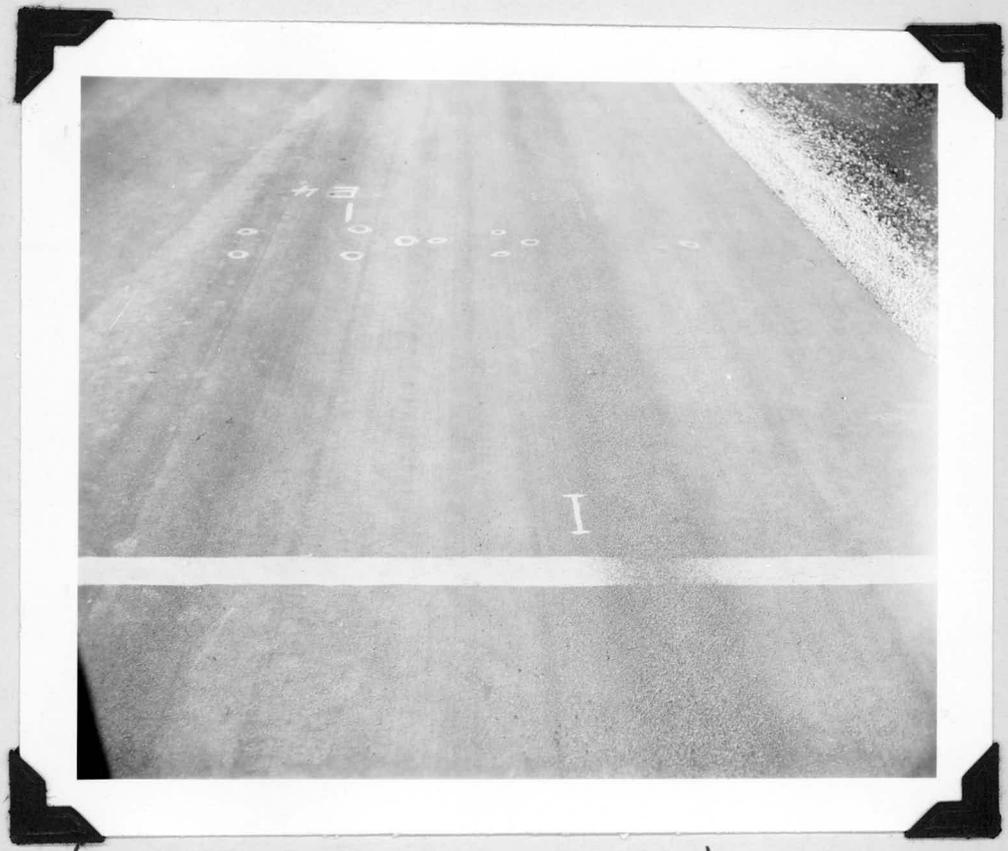
Photo: 6

sans crampon

avec crampons
