5^e COLLOQUE

**SUR LA PROGRESSION DE LA RECHERCHE
QUÉBÉCOISE SUR LES OUVRAGES D'ART**

27 et 28 avril 1998

Résumé des conférences

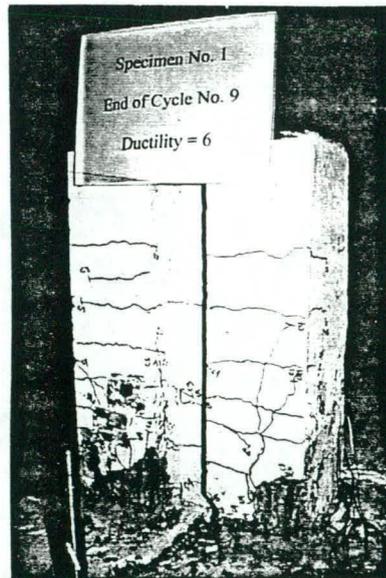
Figure 8. Fissuration à la rupture lors de l'essai quasi-statique.

Une rupture prématurée du spécimen fut observée pour un facteur de ductilité (μ) entre 1 et 2. Le mécanisme de rupture fut caractérisé par un glissement entre les barres longitudinales du pilier et les barres d'ancrage de la semelle. Ce glissement fut accompagné par une fissuration verticale et un écaillage du béton à la base du pilier, comme le montre la figure 8

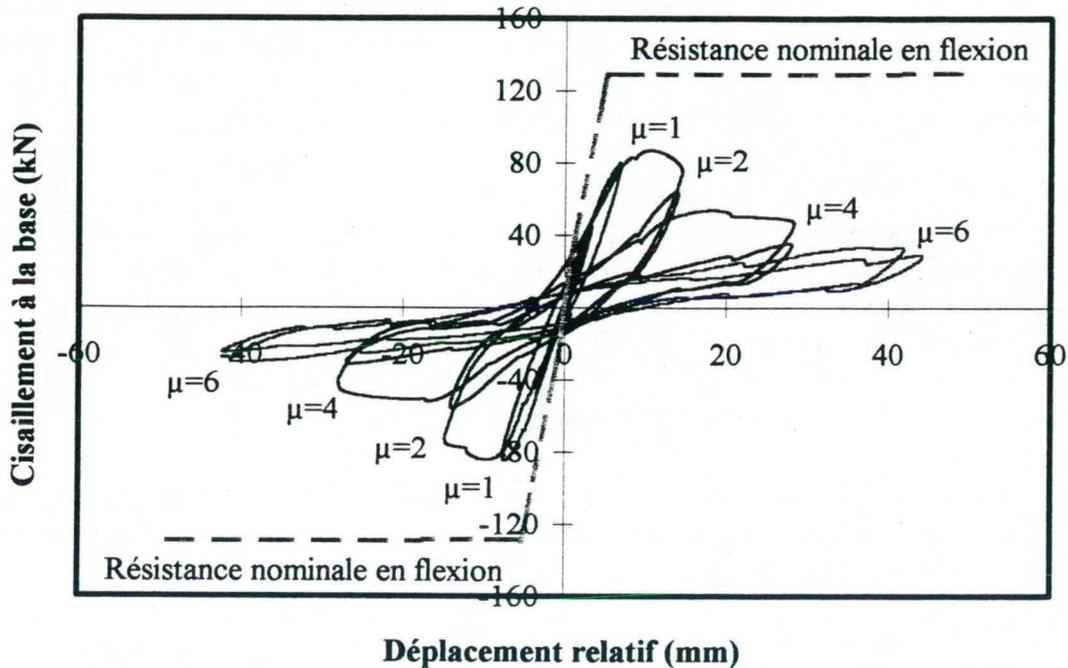
Figure 8. Boucles d'hystérésis obtenues de l'essai quasi-statique.

La figure 9 montre les boucles d'hystérésis entre le cisaillement à la base et le déplacement relatif de la tête du pilier par rapport à sa base. L'effort de cisaillement maximal développé par le spécimen n'est que de 2/3 de l'effort de cisaillement correspondant à la résistance nominale en flexion du pilier. Le comportement du spécimen est médiocre avec une dégradation de sa résistance latérale et des boucles d'hystérésis très pincées.

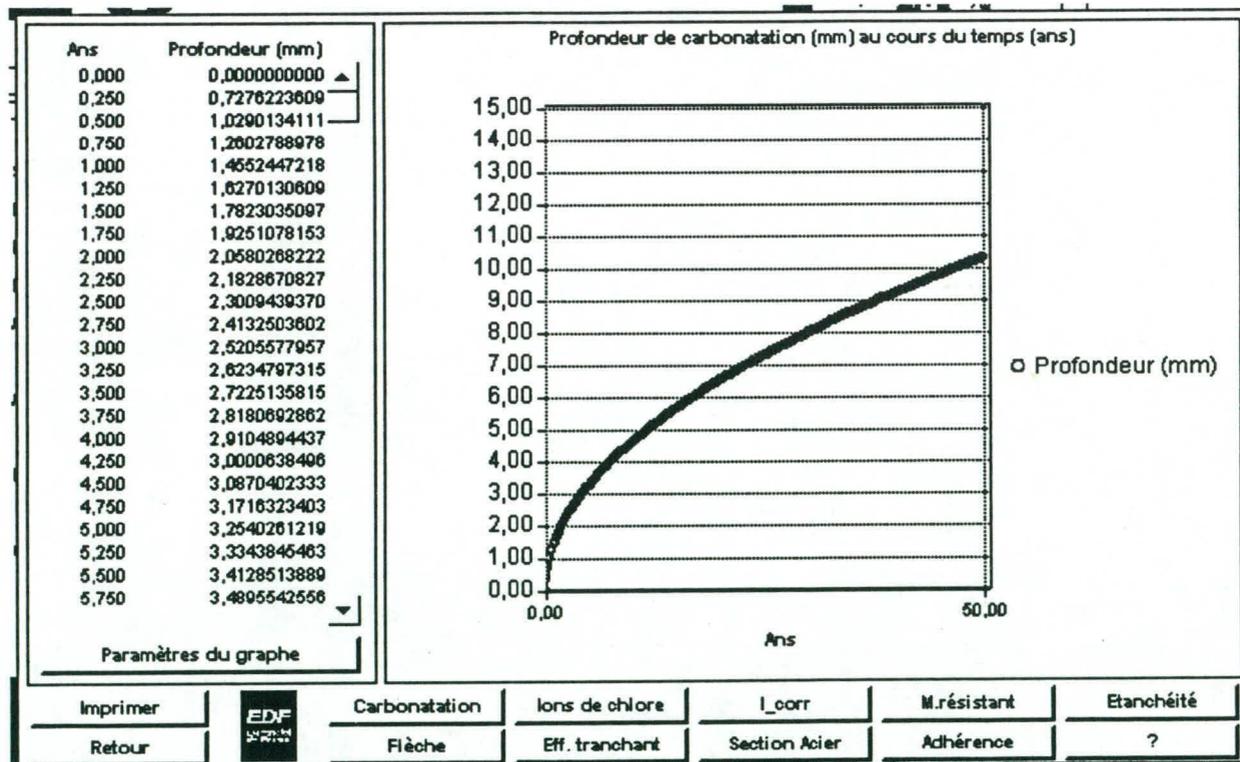
Figure 2 : La profondeur de carbonatation (mm)

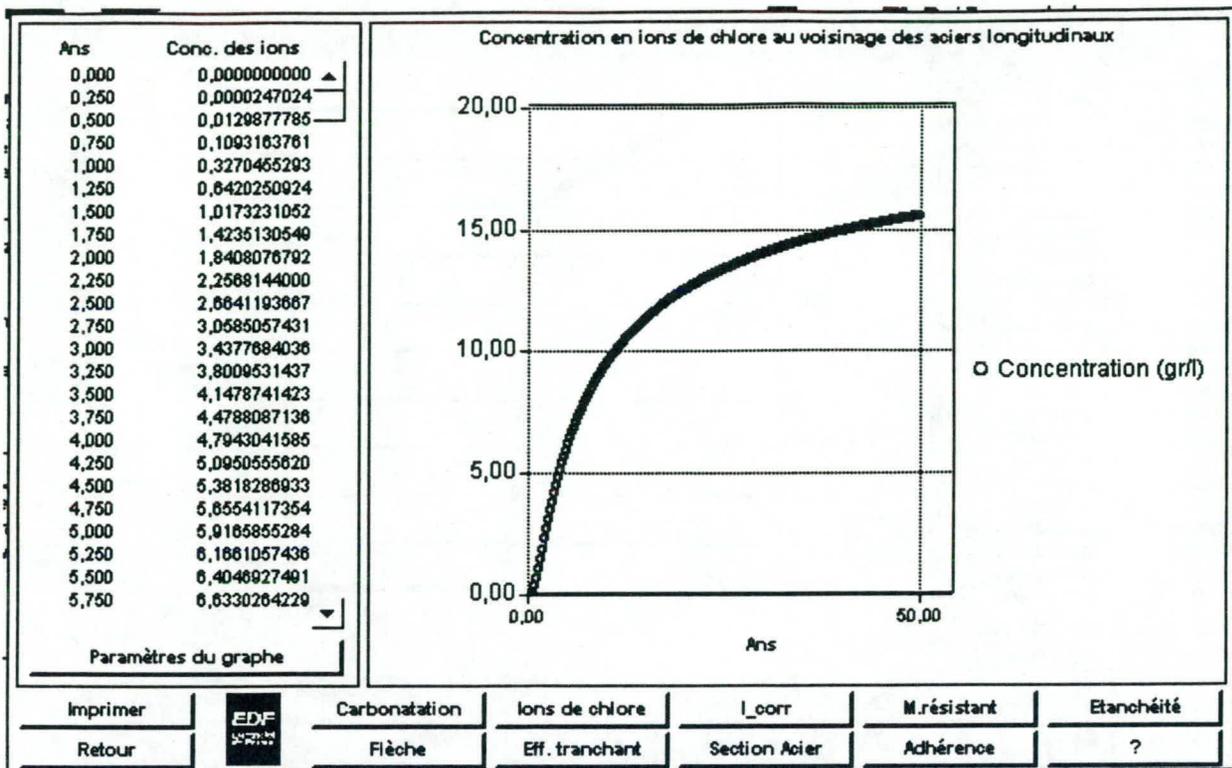
Figure 3 : Concentration des ions de chlore au voisinage des aciers longitudinaux (g Cl/l solution)

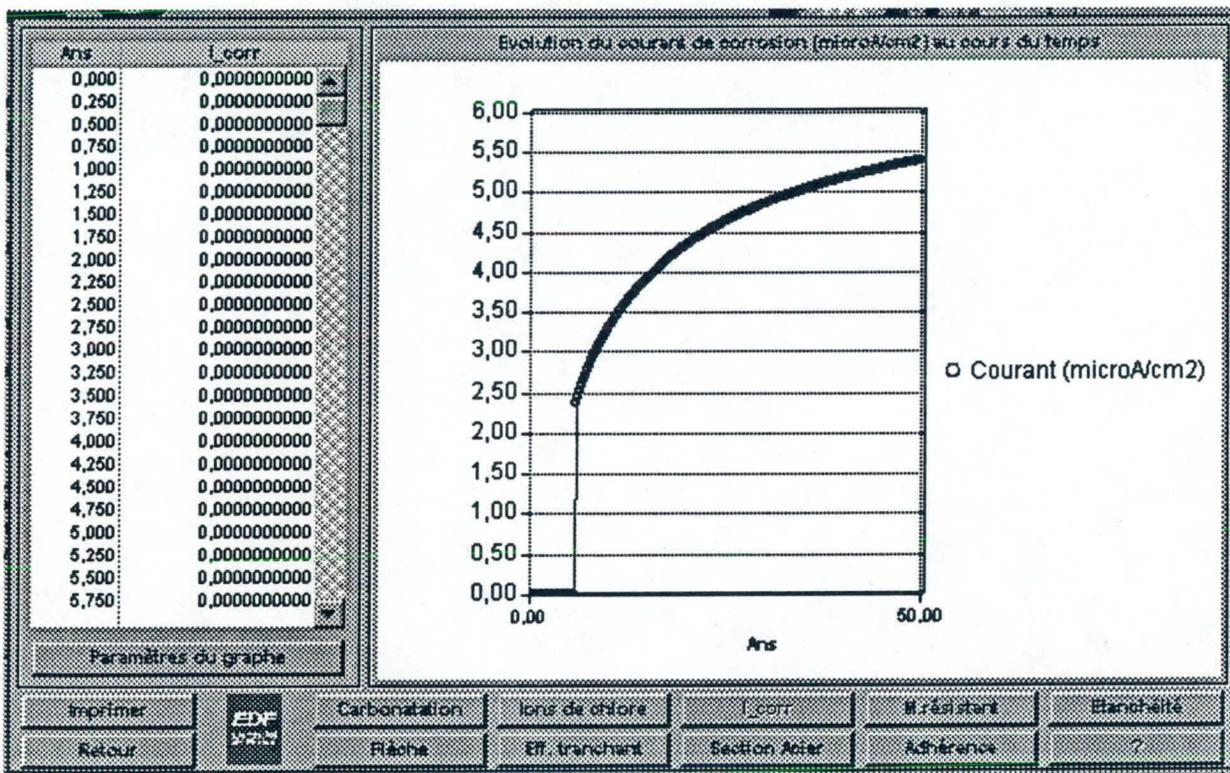
Figure 4 : Evolution du courant de corrosion au cours du temps ($\mu\text{A}/\text{cm}^2$)

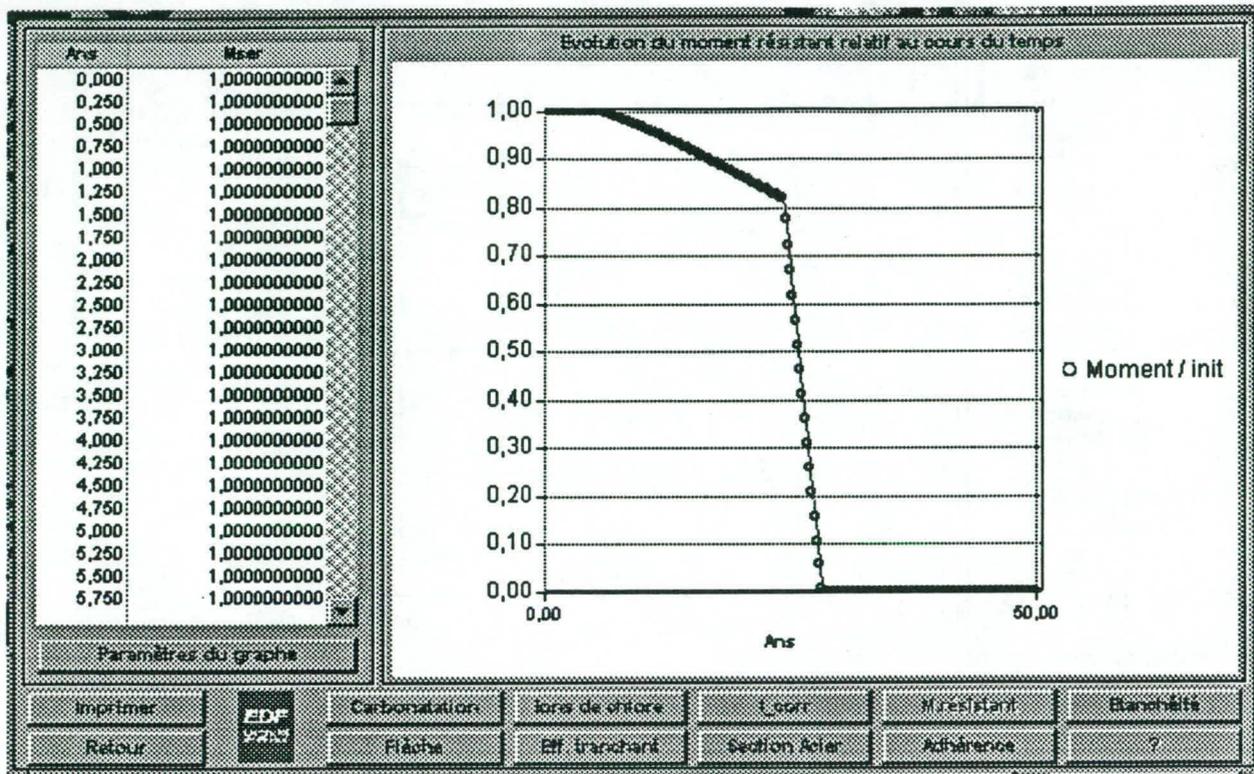
Figure 5 : Evolution du moment résistant ($M_t / M_{t=0}$)

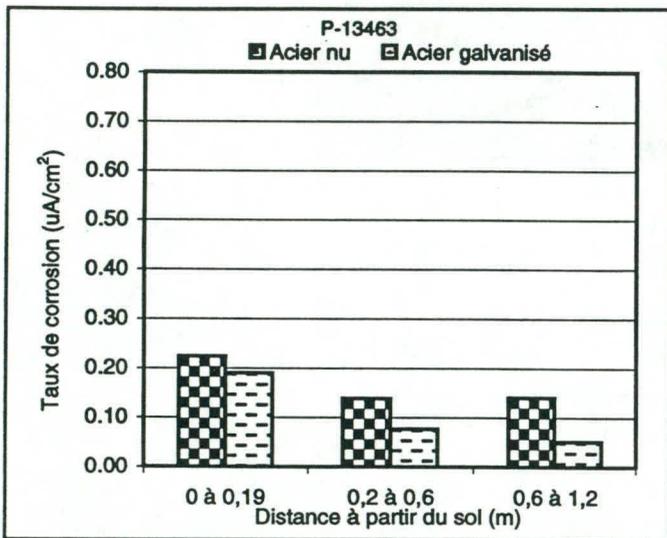
Figure 3 - Mesure du taux de corrosion du pont 13463

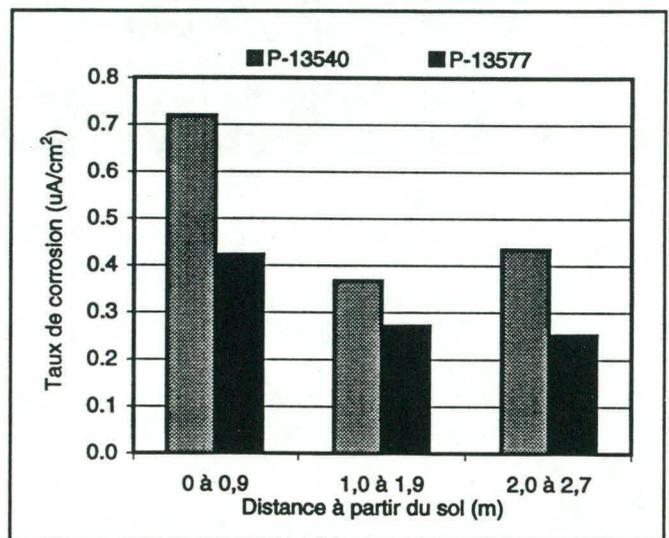
Figure 4 - Mesure du taux de corrosion des ponts 13540 et 13577

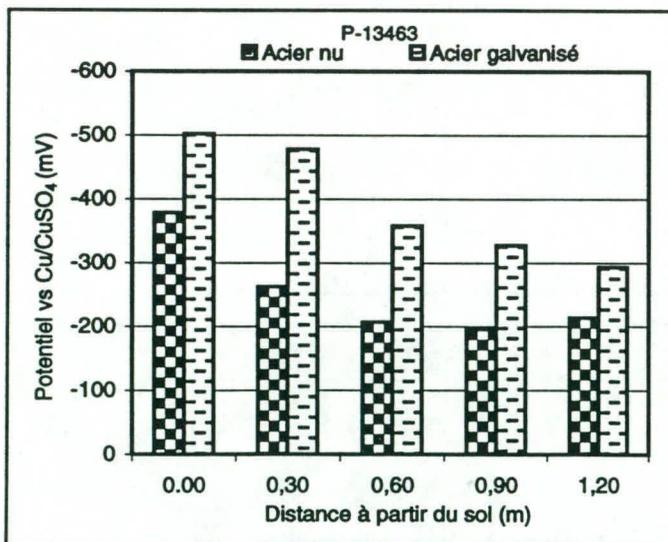
Figure 5 - Relevé de potentiel sur le pont 13463

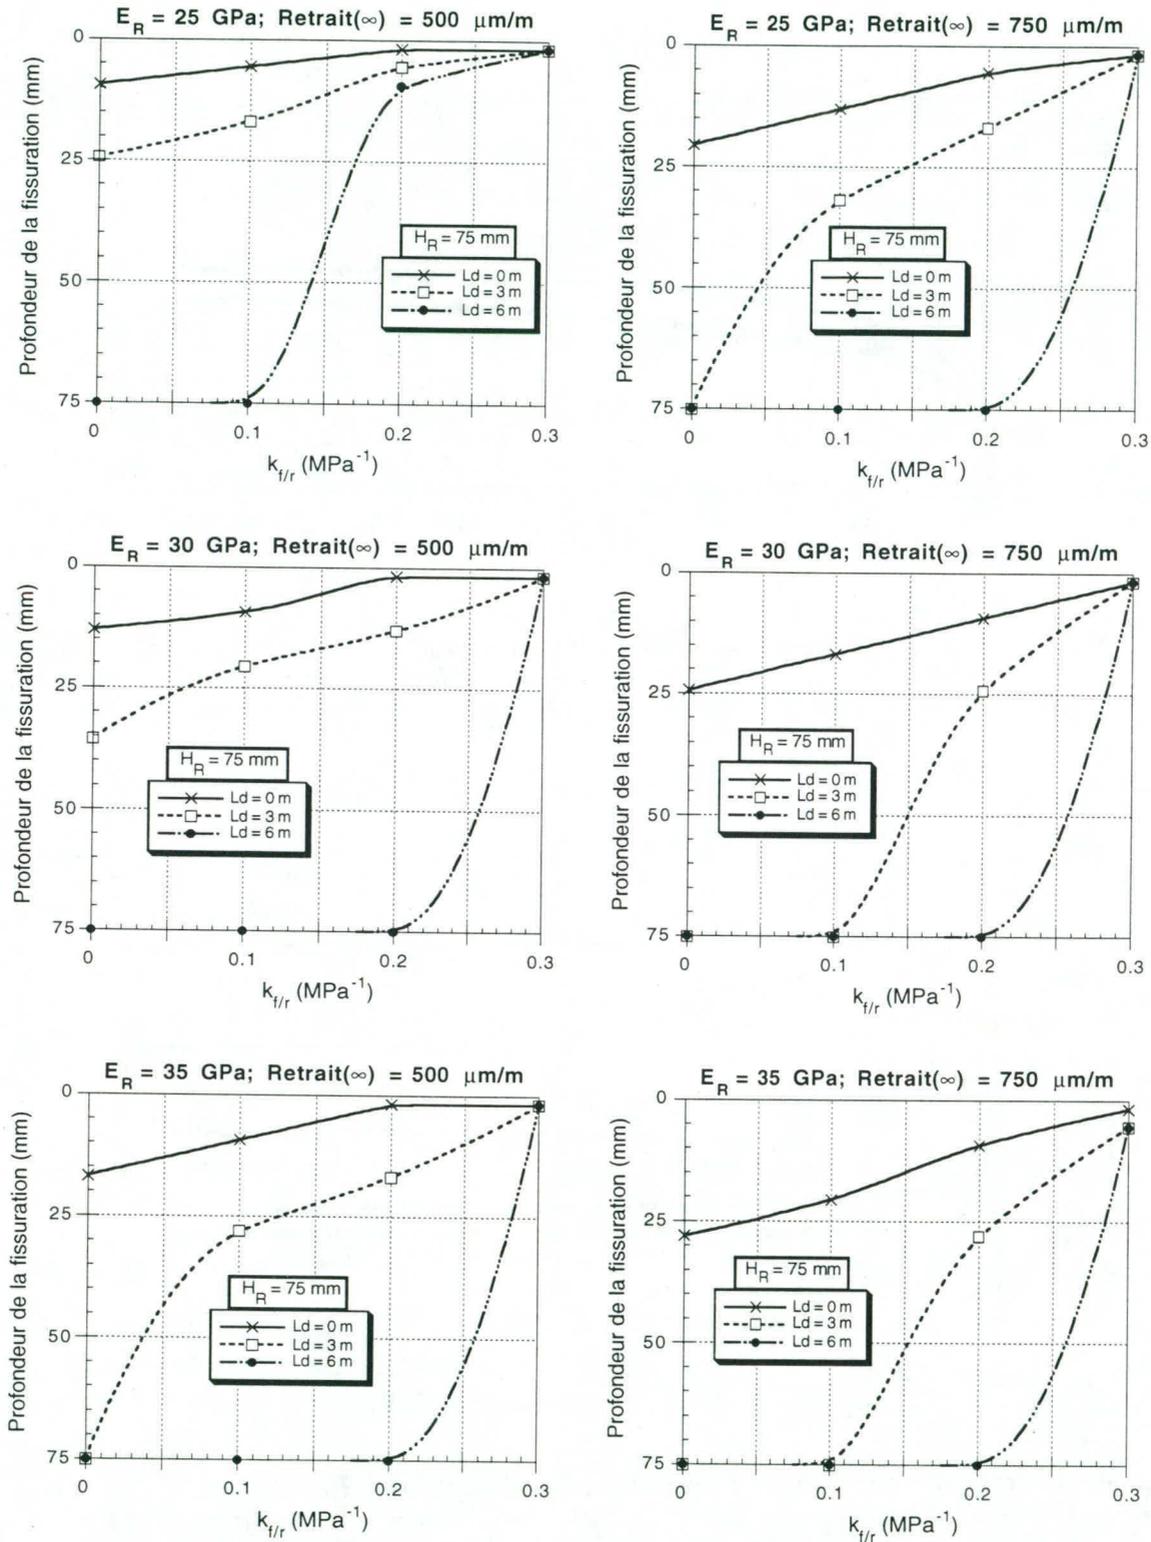
Figure 3 - Relation entre la profondeur de la fissuration superficielle et le rapport fluage/retrait ($k_{f/r}$) en fonction de différents paramètres - résultats des simulations pour une couche de réparation de 75 mm sur un support de béton ancien de 100 mm (tiré de [1])

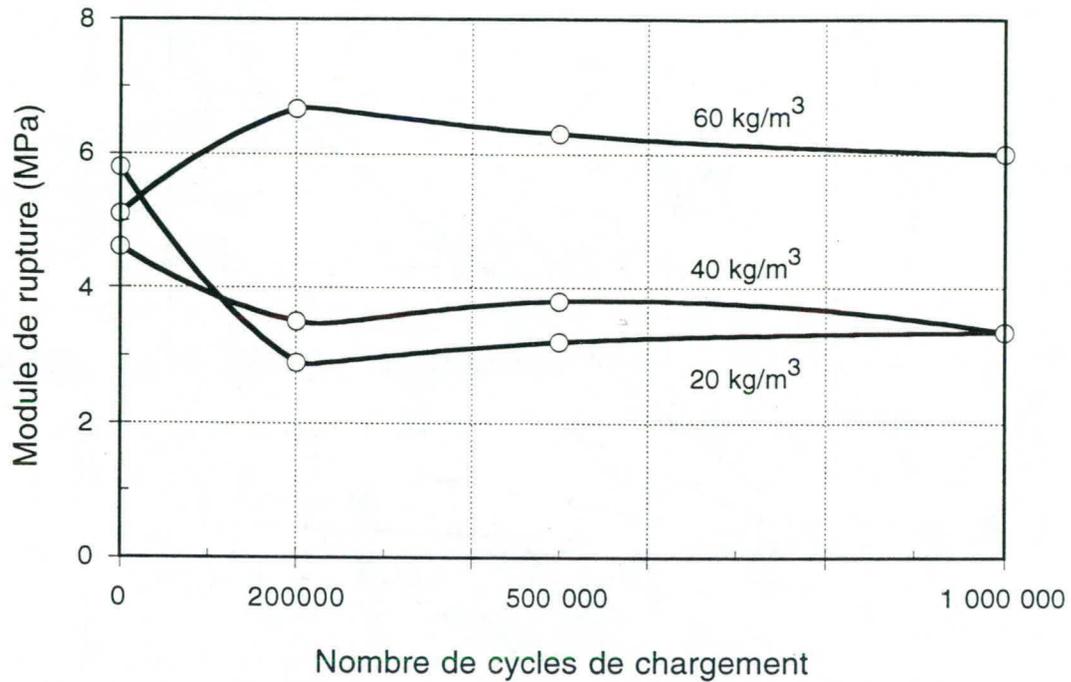
Figure 4 - Influence du dosage en fibres sur l'évolution du module de rupture en fonction du nombre de cycles de chargement (tiré de [7])

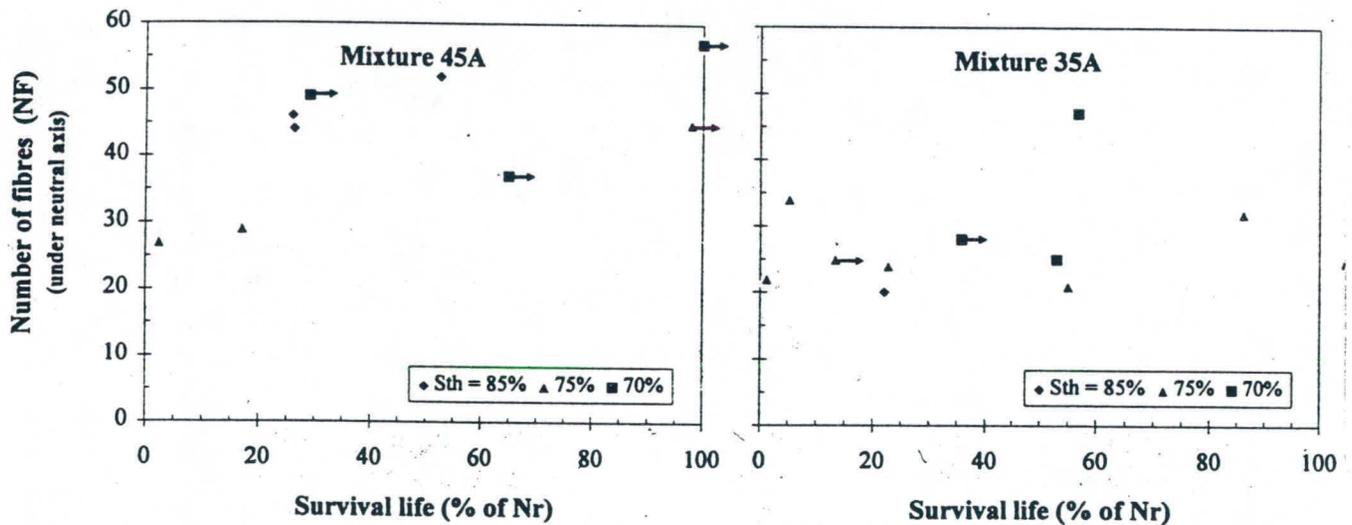
Figure 5 - Survie après fissuration, exprimée en fraction du nombre de cycles subis avant la fissuration, en fonction du nombre de fibres trouvées sous l'axe neutre à la section de rupture (bétons de rapports E/C = 0,45 et 0,35 armés avec 40 kg/m³ de fibres à extrémités crochetées) (tiré de [8])

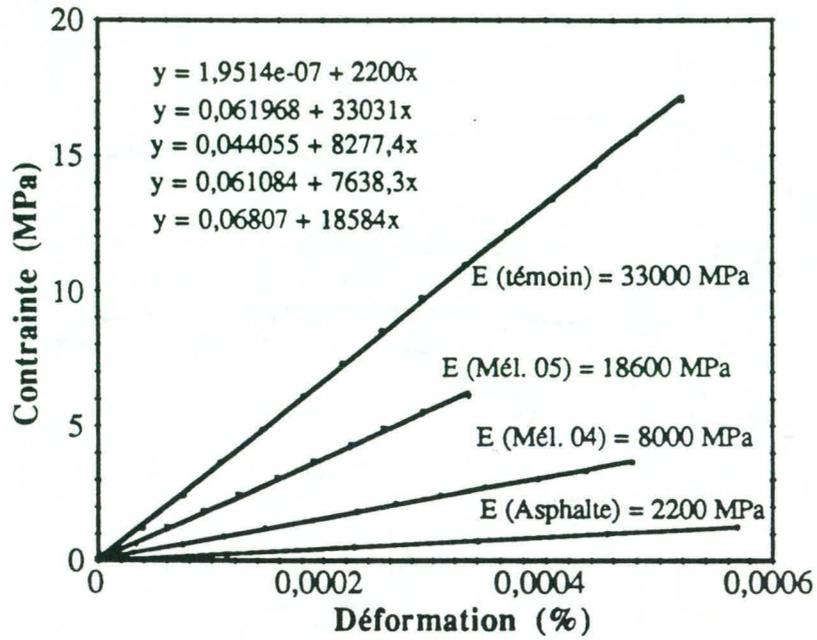
Figure 6- Comparaison des modules d'élasticité en compression obtenus pour un BCR ordinaire (témoin), deux bétons de type RHP (mél. 04 et mél. 05) et un béton bitumineux (tiré de [14])

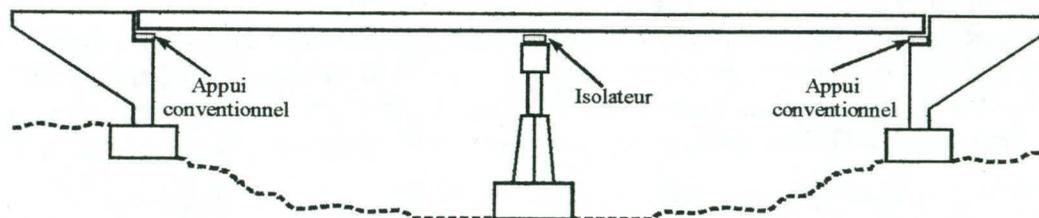
Figure 1: Emplacements possibles d'isolateurs dans un pont.

On choisit comme exemple le pont à deux travées continues, illustré à la figure 1. Ce pont dispose d'un isolateur au niveau de l'appui central et d'appuis conventionnels au niveau des culées. Les appuis de rive reprennent les mouvements dus aux effets de température, d'humidité, de fluage et autres. Alors que l'isolateur, installé au niveau du pilier central, est activé lors d'un événement sismique pour dissiper l'énergie et amortir les efforts transférés à la structure.

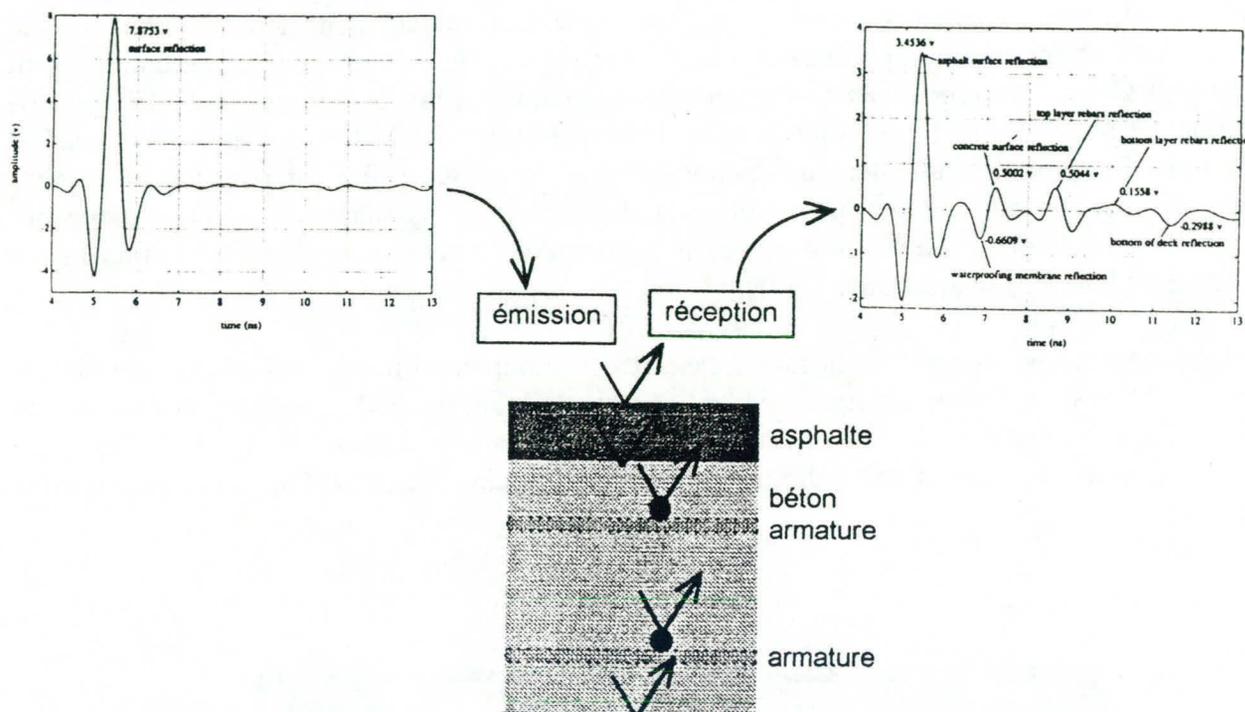
Figure 1: Interaction d'une onde électromagnétique avec les différentes composantes d'un tablier de pont

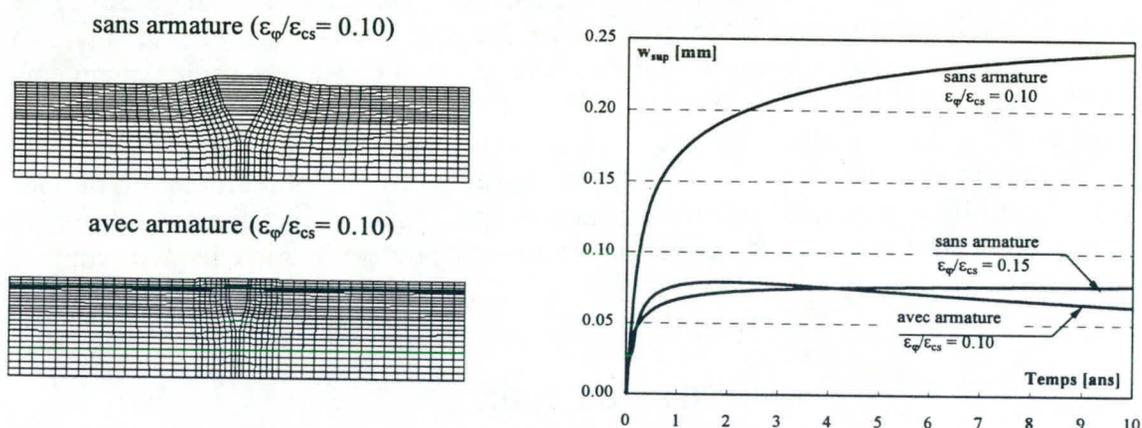
fig.2 – Ouverture w_{sup} en surface d'une fissure verticale

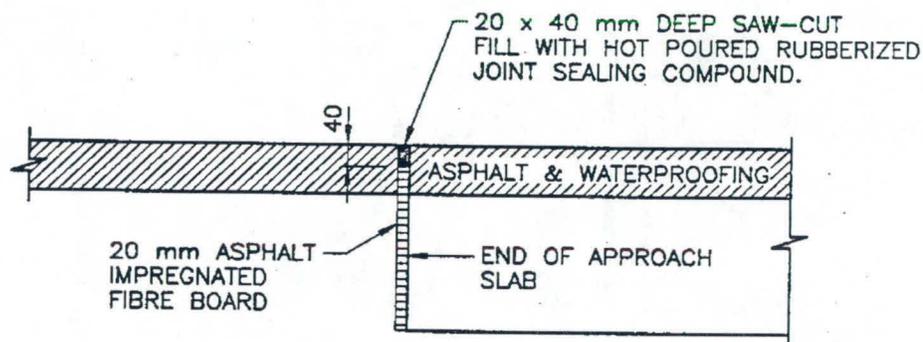
Figure 4 Joint d'expansion (cycle control joint)

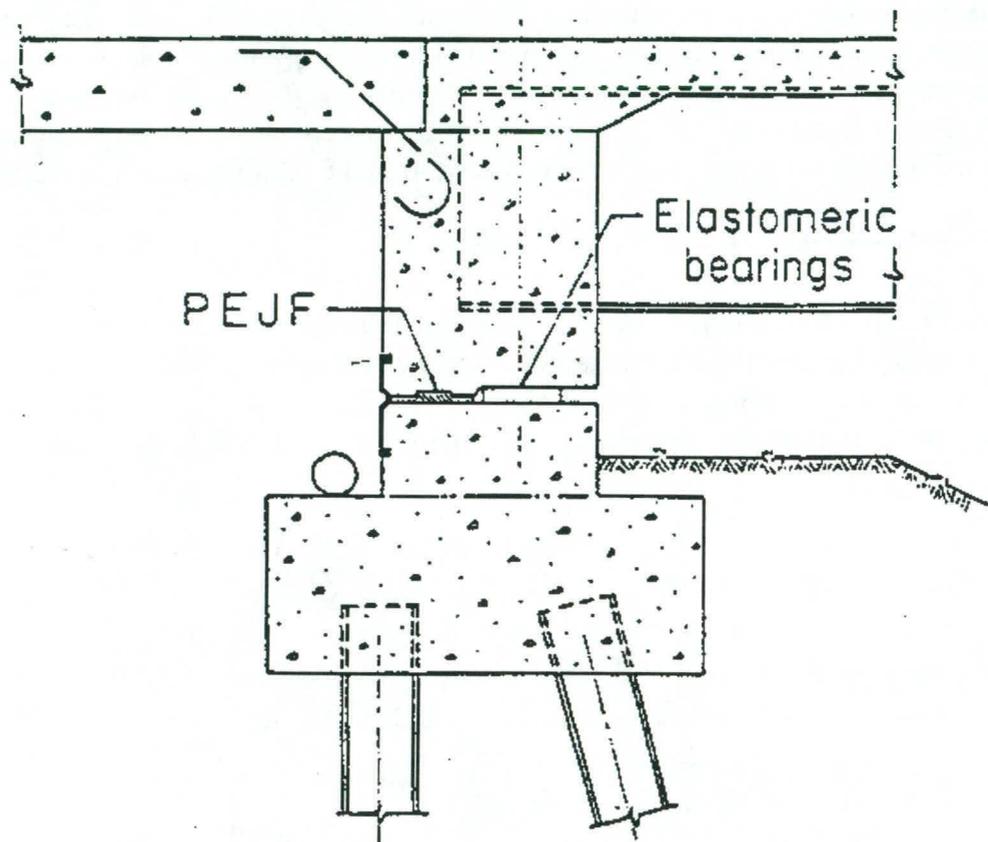
Figure 5 Pont à culée semi-intégral

Les ponts à culées semi-intégrales (voir figure 5) sont des structures à une ou plusieurs travées continues sur fondations rigides non-intégrales c'est-à-dire que les mouvements thermiques sont repris par un joint horizontal situé à l'interface tablier-culée.

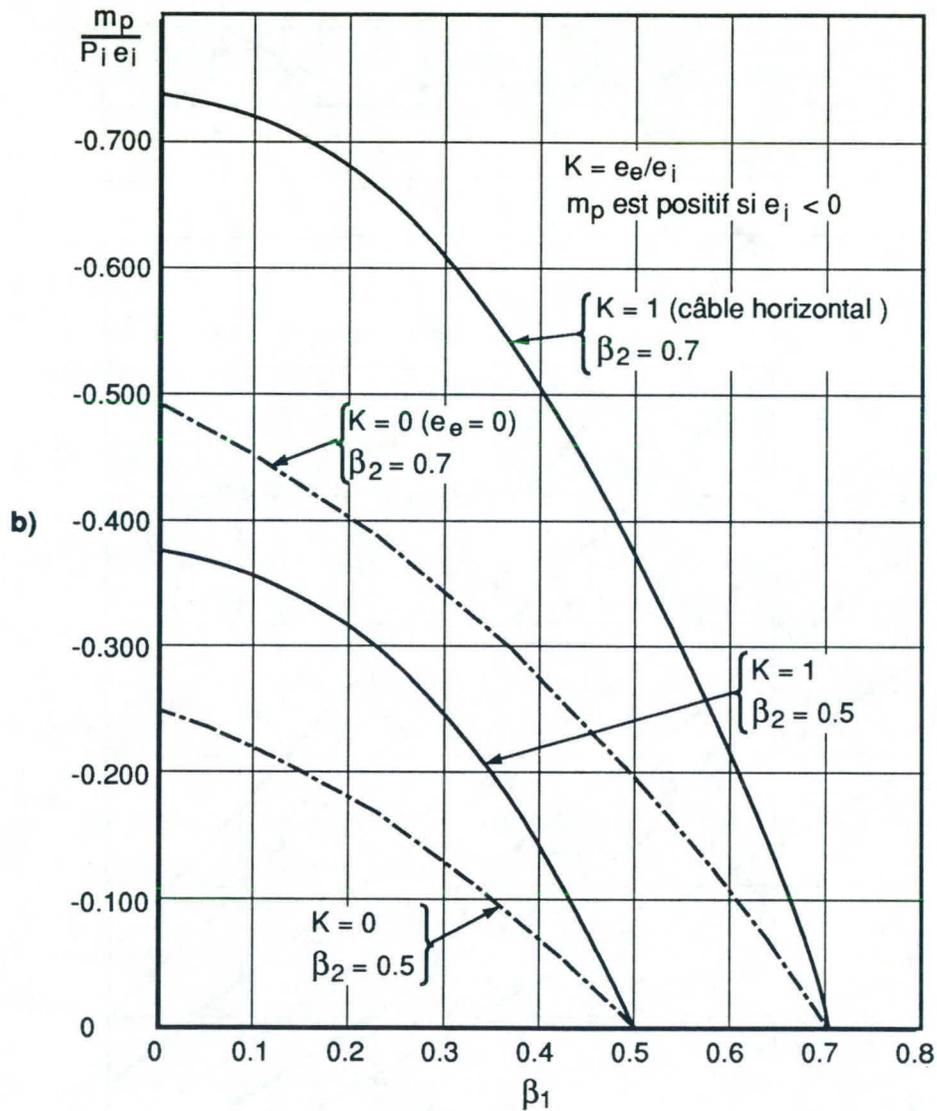
Fig. 2 - Variation du moment d'encastrement dans une travée d'extrémité (câble localisé no. 1).

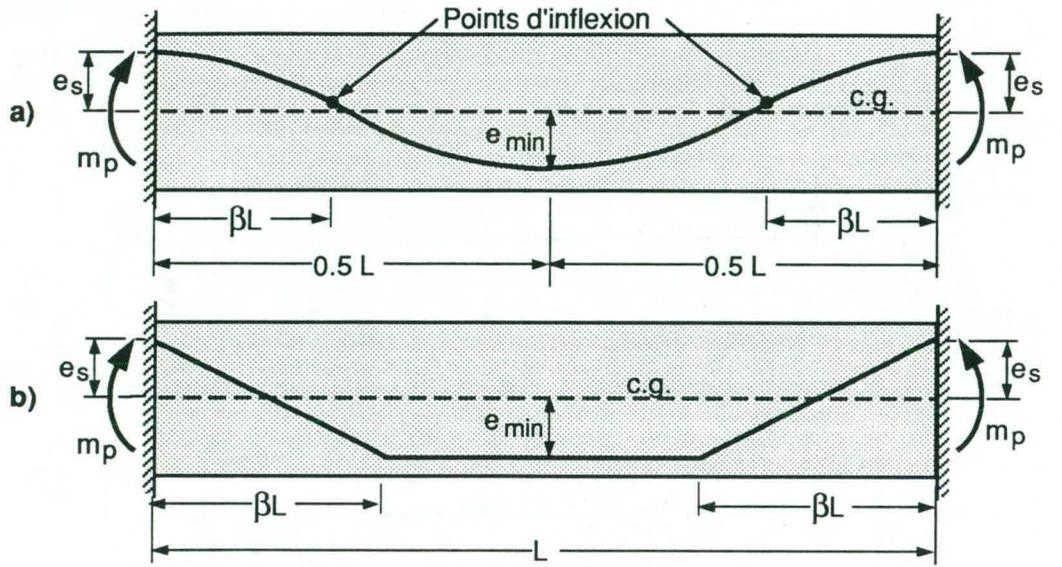
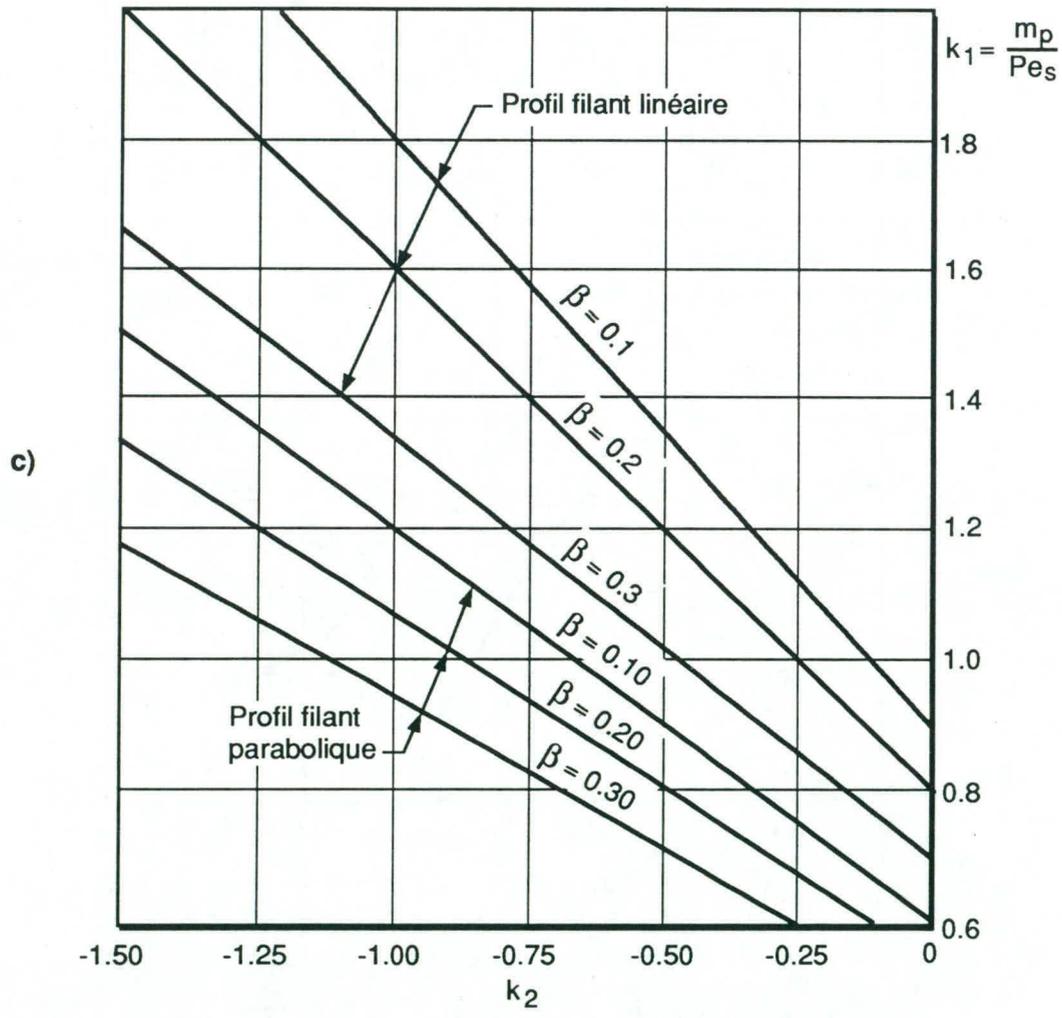
Fig. 3 - Variation du moment d'encastrement dans une travée intérieure (câble filant parabolique et linéaire).

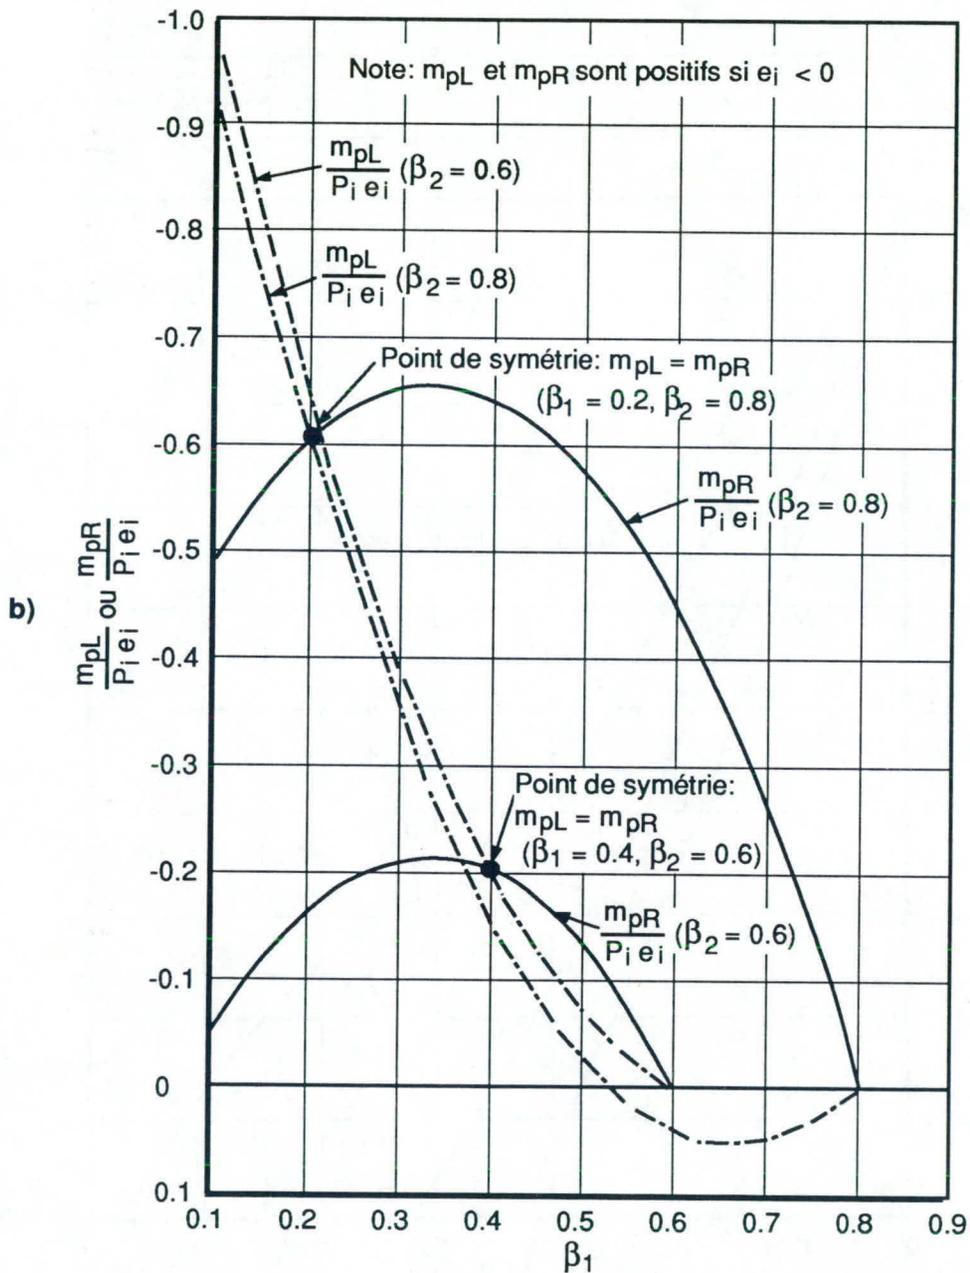
Fig. 4 - Variation des moments d'encastrement dans une travée intérieure (câble localisé avec excentricité négative).

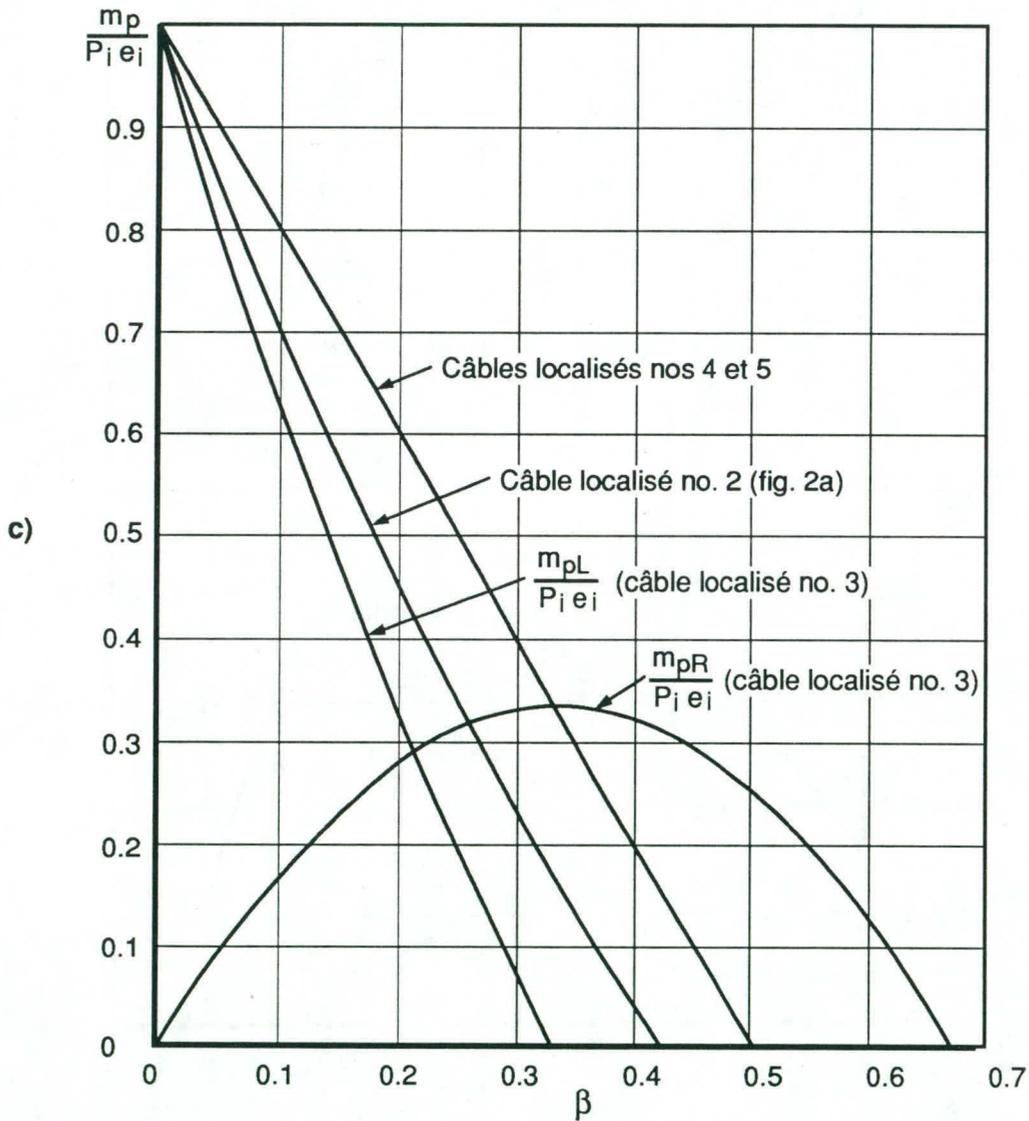
Fig. 5 - Variation des moments d'encastrement dans une travée intérieure (câbles localisés avec excentricité positive).

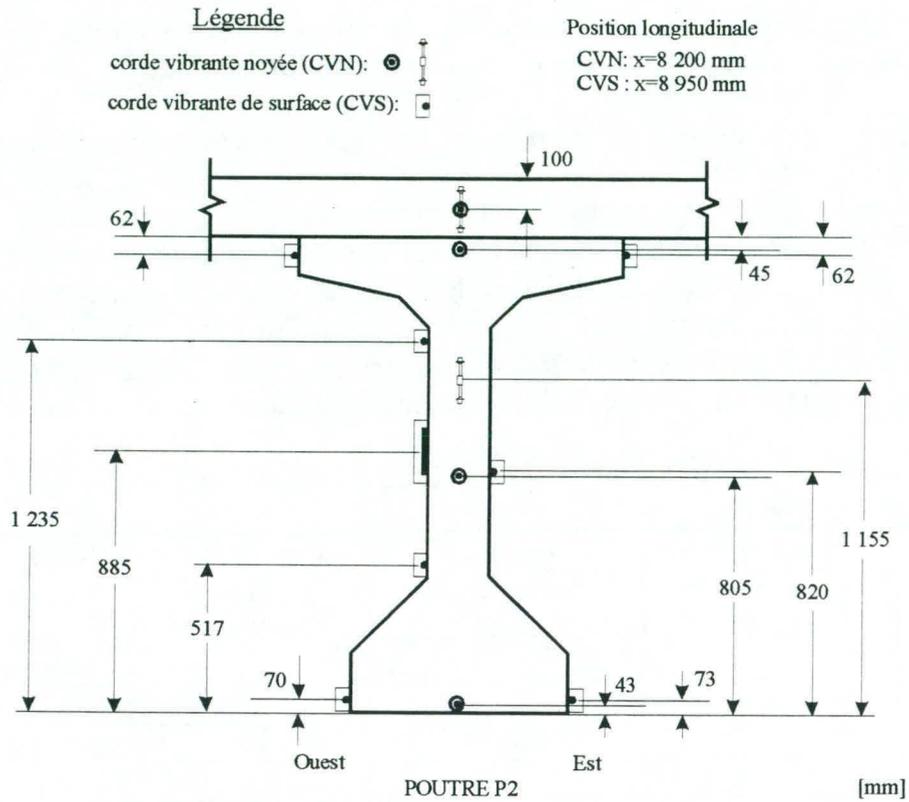
Figure 3: Position des cordes vibrantes sur la poutre P2

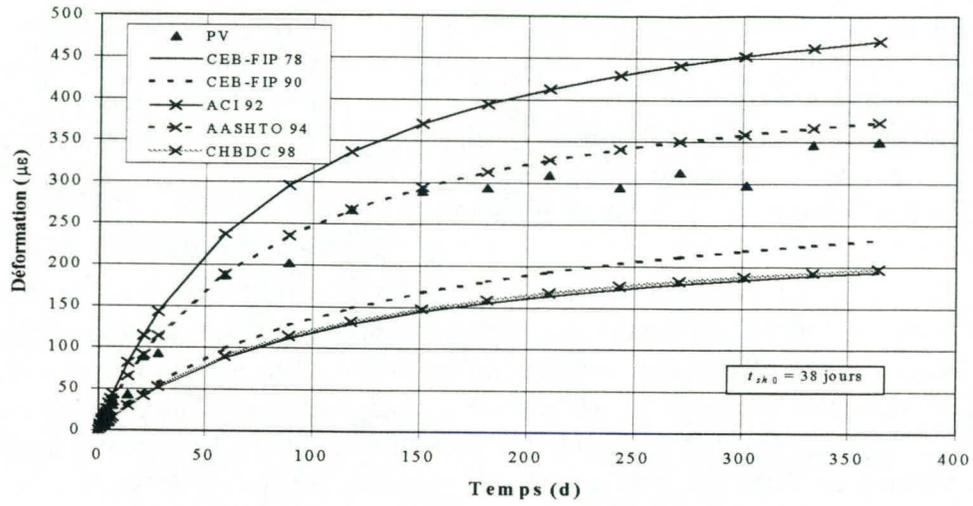
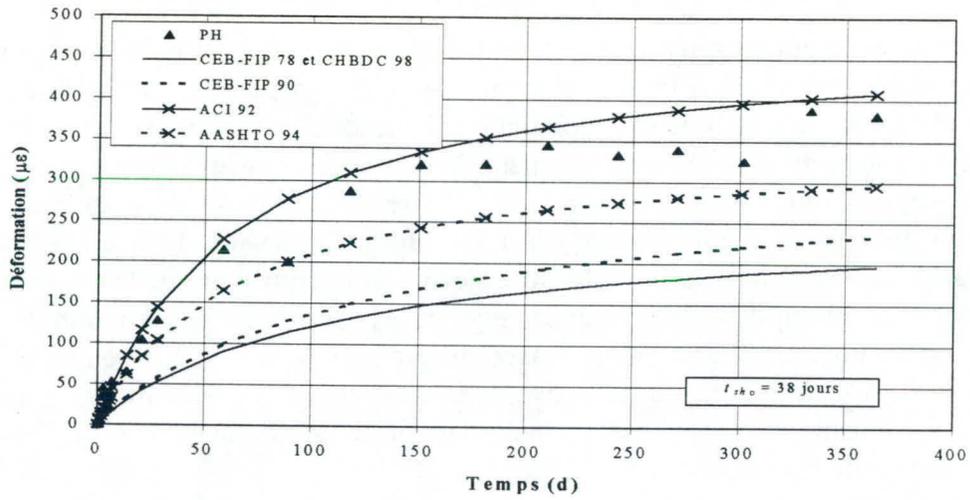
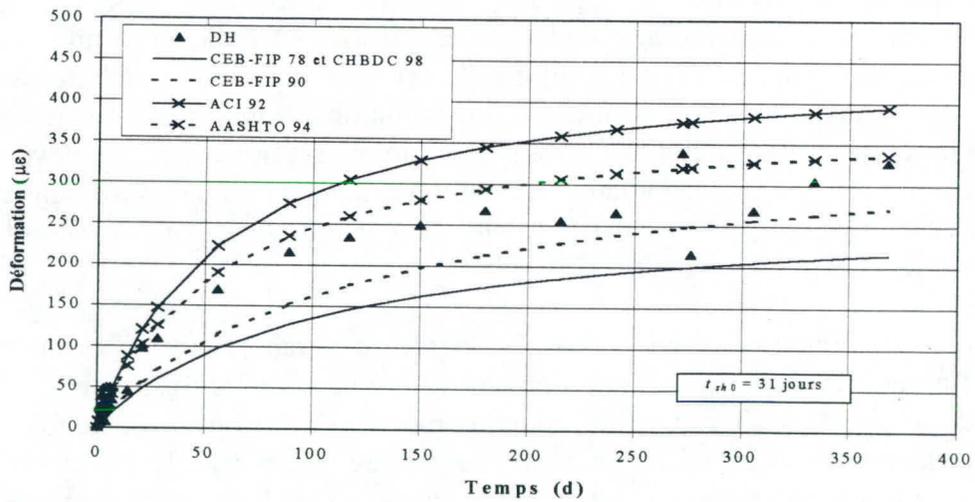
Figure 6: Résultats des essais de retrait

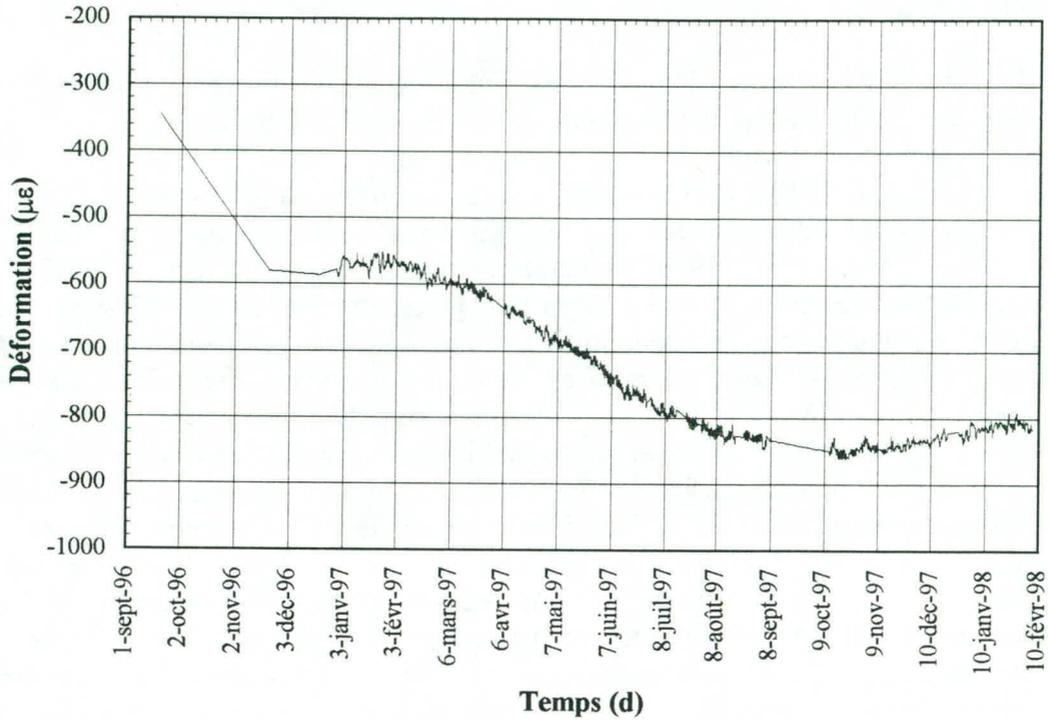
Figure 7: Variation de la déformation axiale de la poutre P2 dans le temps

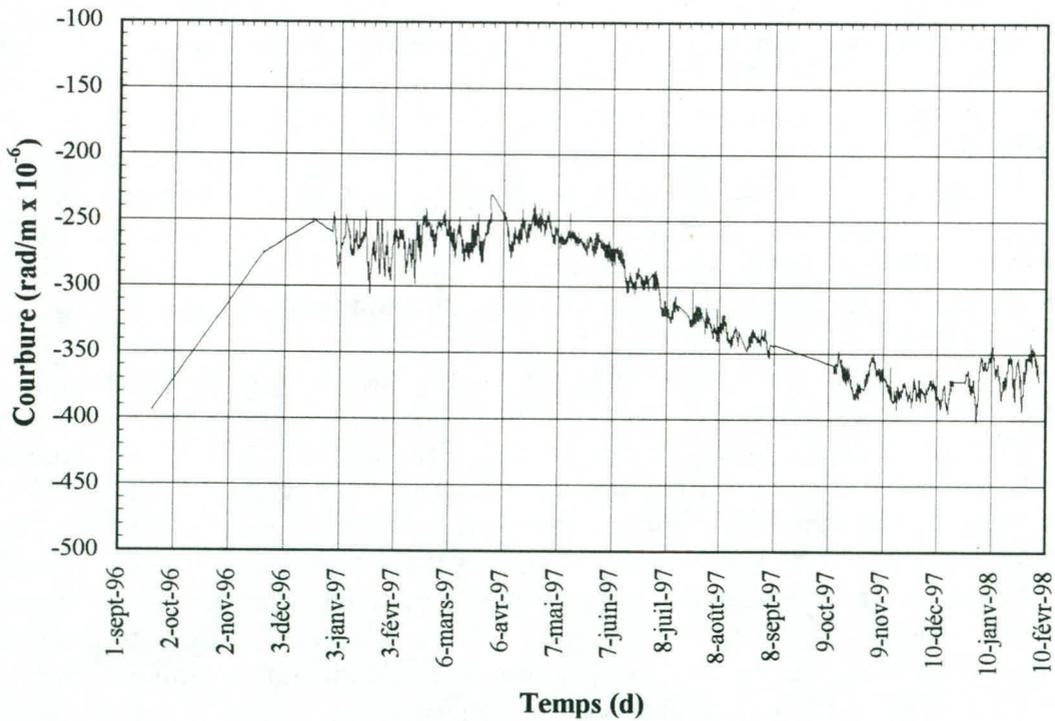
Figure 8: Variation de la courbure de la poutre P2 dans le temps

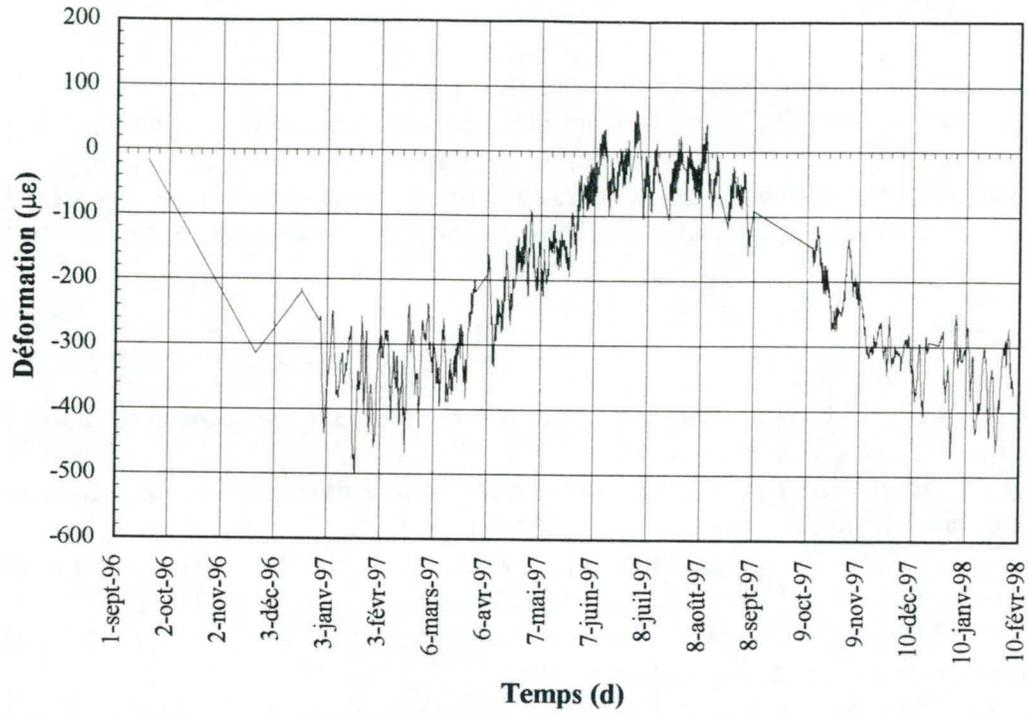
Figure 9: Variation de la déformation axiale de la poutre P2 dans le temps due aux effets thermiques
