5^e COLLOQUE

**SUR LA PROGRESSION DE LA RECHERCHE
QUÉBÉCOISE SUR LES OUVRAGES D'ART**

27 et 28 avril 1998

Résumé des conférences

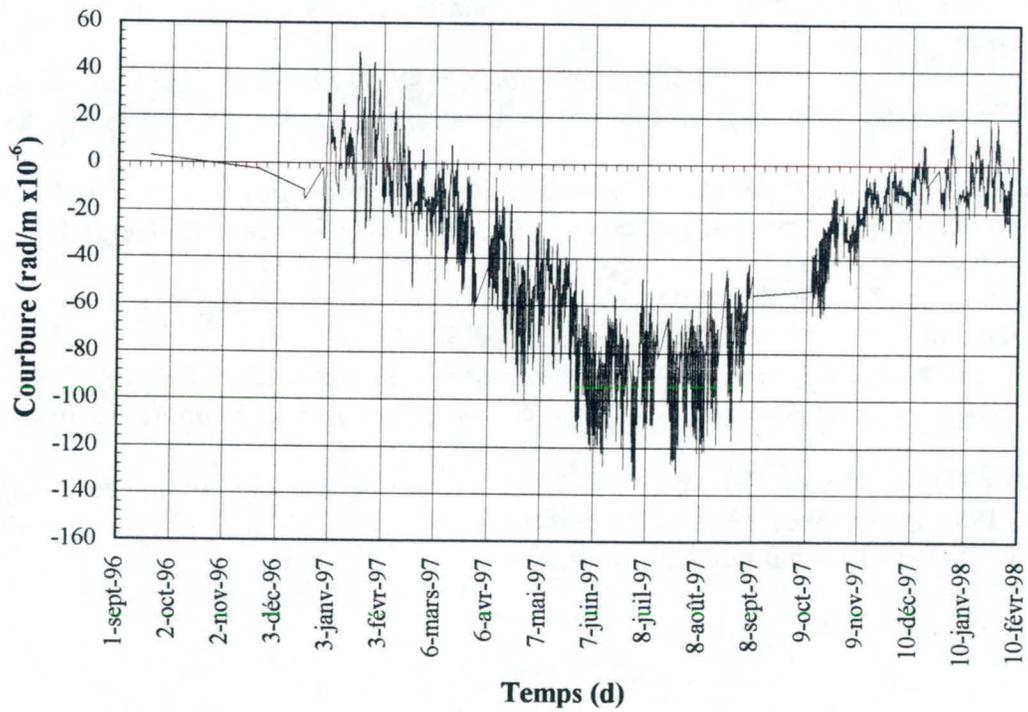
Figure 10: Variation de la courbure de la poutre P2 dans le temps due aux gradients thermiques

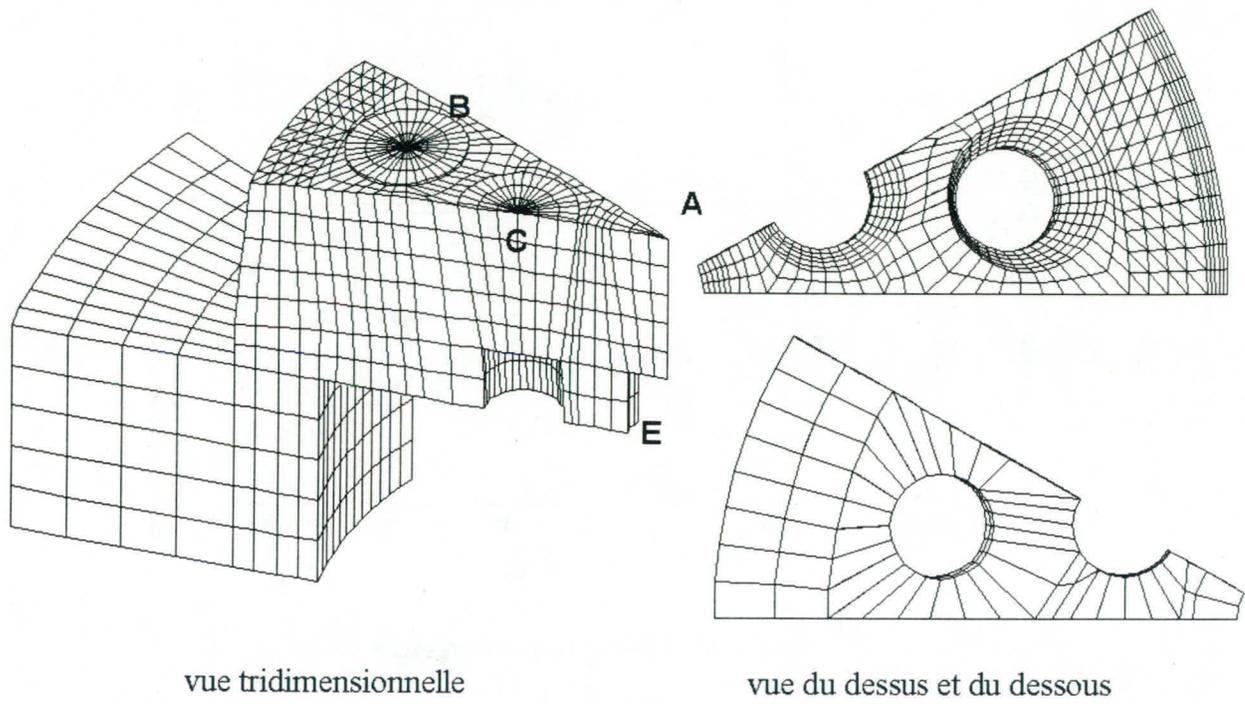
Figure 3 – Maillage B19K15S

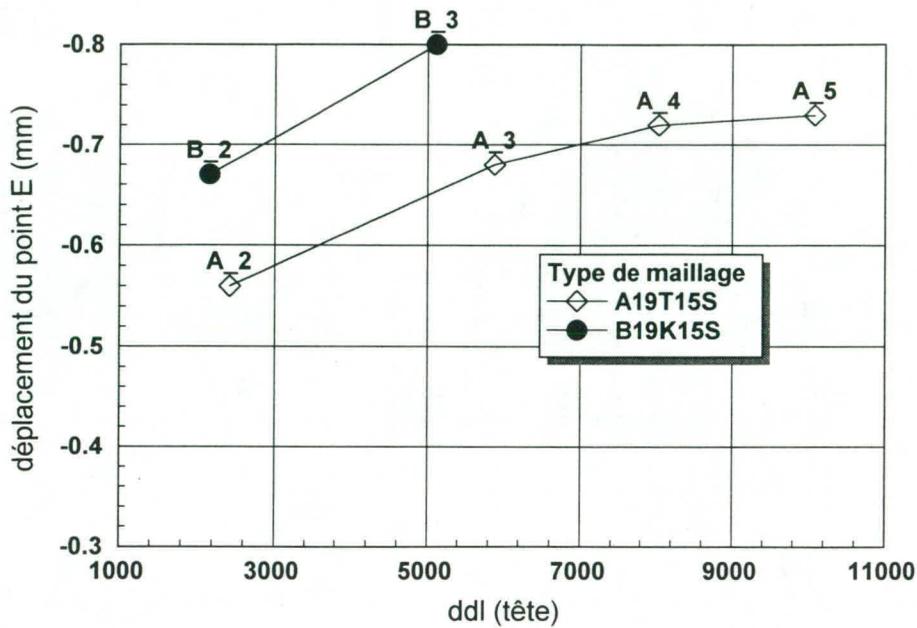
Figure 5 – Étude de convergence

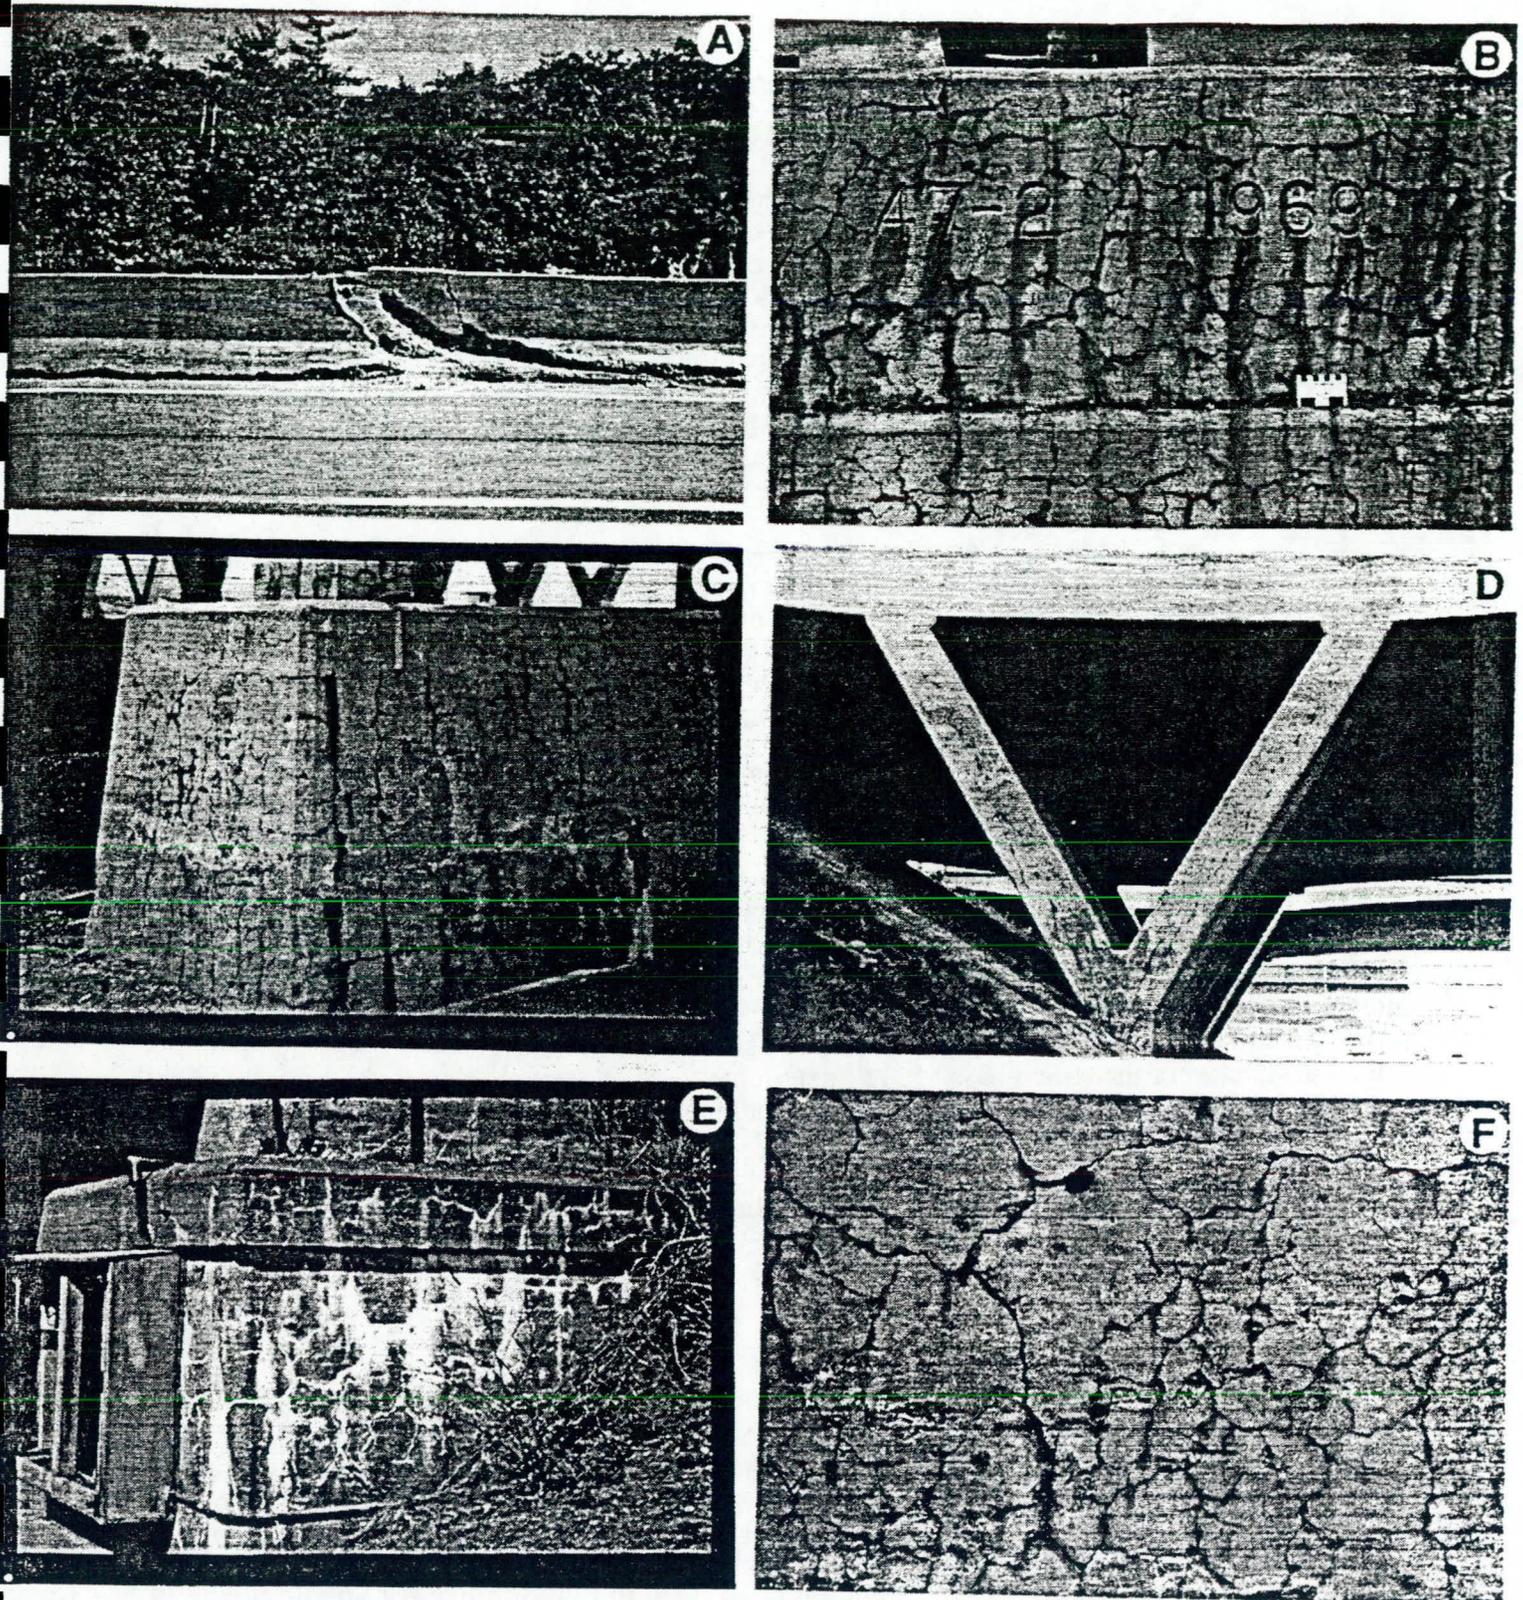
Fig. 2: A). Severe cracking and spalling of concrete due to AAR in a 20-year old median highway barrier: freezing and thawing action has greatly influenced the extent of deterioration. B). Pattern- or map-cracking due to AAR affecting the parapet wall of a 25-year old highway bridge. Cracks show typical staining giving the appearance of permanent dampness. C). Regular cracking pattern influenced by the presence of reinforcement in the massive concrete foundation of columns of a 25-year old highway bridge affected by AAR. D). Longitudinal cracking following the stress fields in a reinforced concrete column of a 25-year old highway bridge affected by AAR. E). Exudations of alkali-silica gel at the surface of a concrete foundation adjacent to a 25-year old highway bridge. F). Map-cracking due to AAR affecting the massive concrete foundation illustrated in Fig. C. Frost susceptible argillaceous limestone particles have caused pop-outs at the surface of the concrete element.

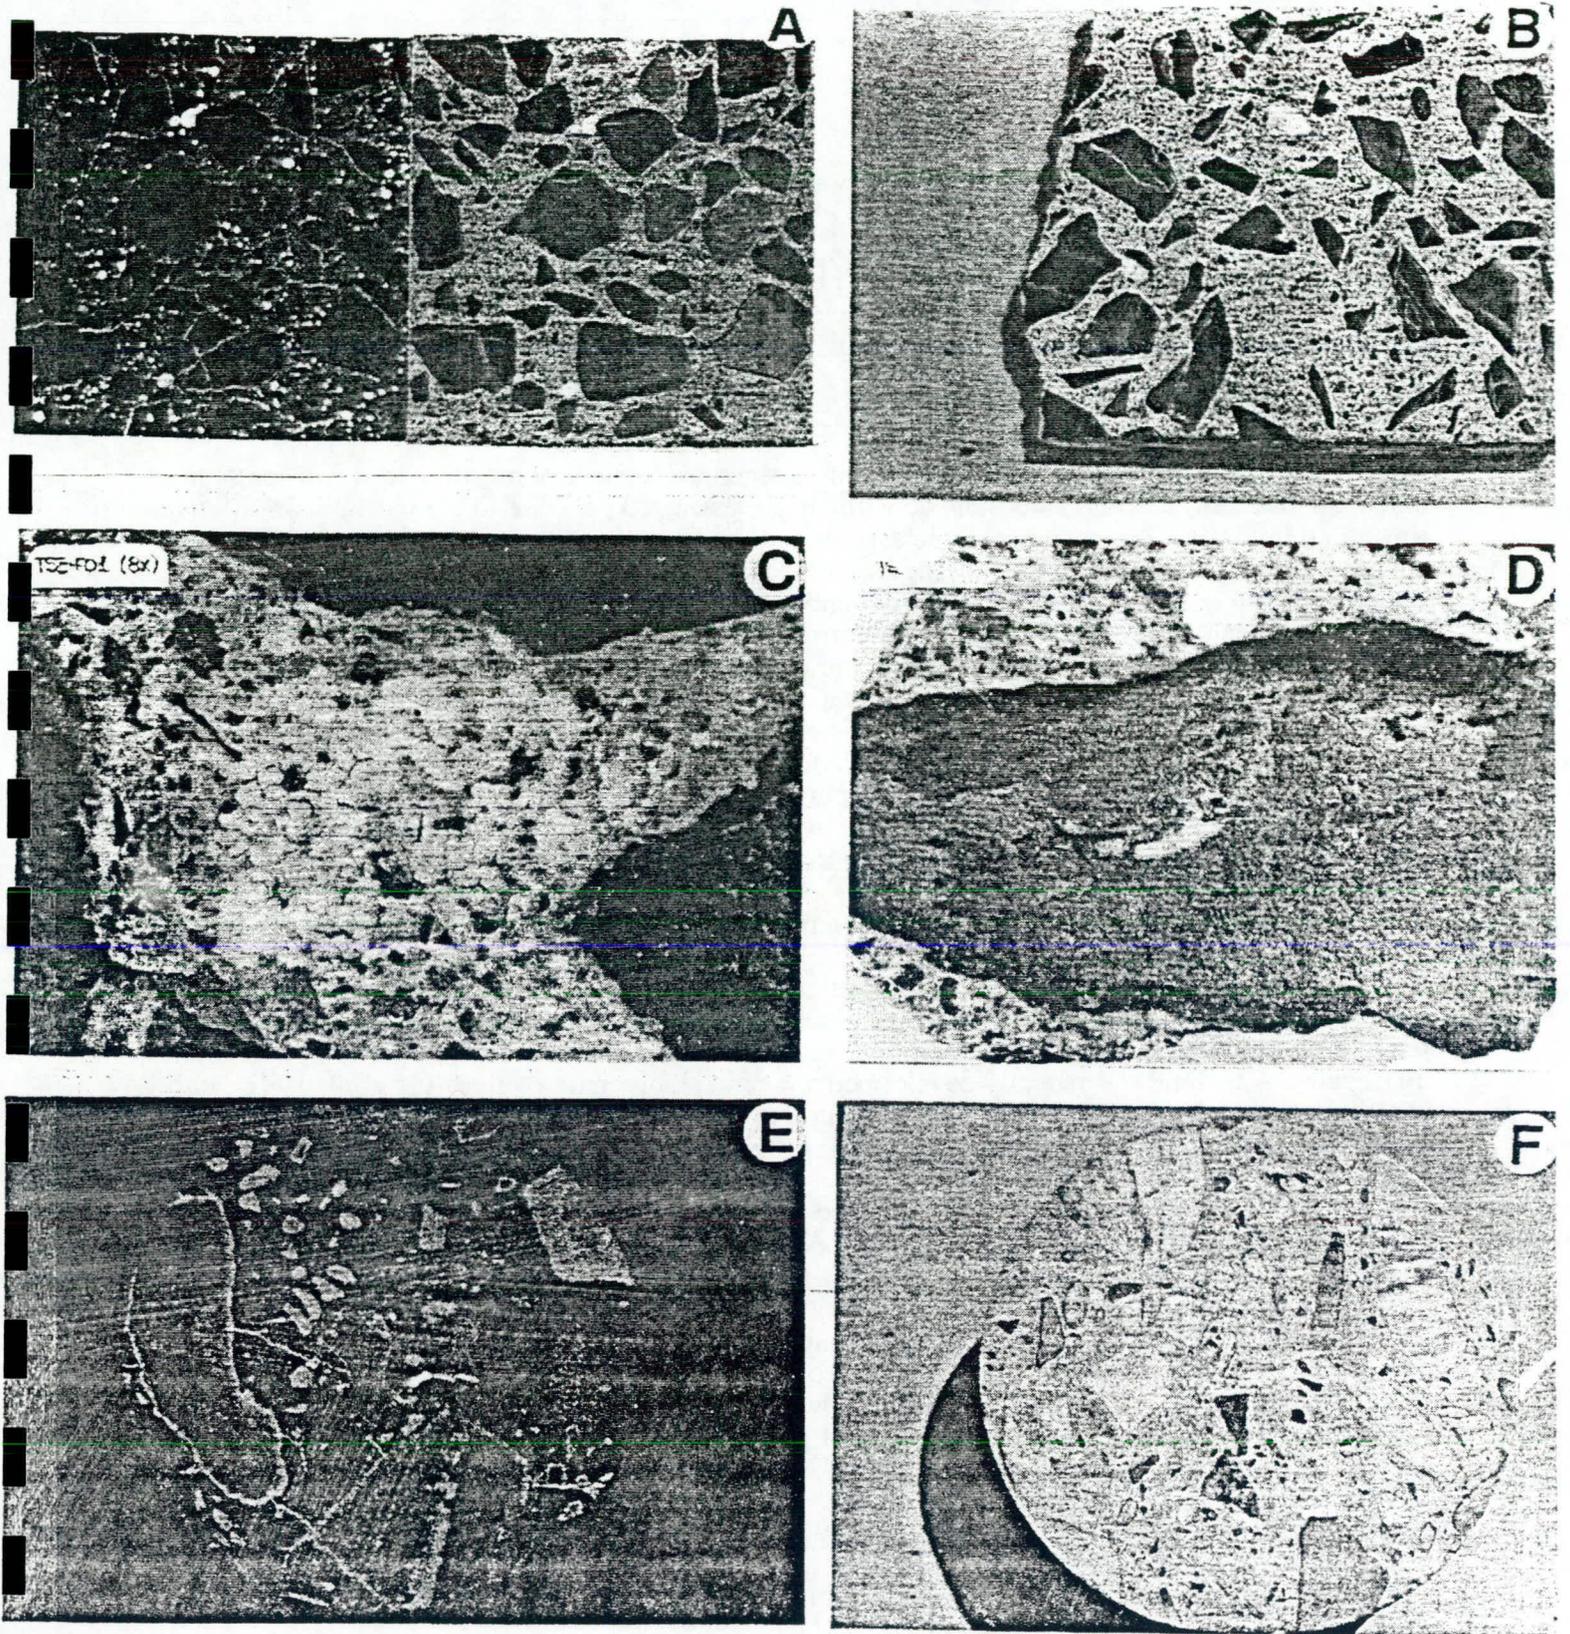
Fig. 3: A). Polished section of concrete impregnated with a fluorescent dye to help identifying the presence and distribution of cracks and voids in the concrete. B). Polished section of concrete showing extensive ASR cracking within reactive limestone particles; a number of these cracks are filled with secondary reaction products and some extend into the cement paste. C). Stereobinocular micrograph showing deposits of alkali-silica gel on the surface of a broken concrete core affected by ASR. The massive gel deposits show typical desiccation cracks due to the water loss after exposure to the atmosphere. D) Stereobinocular micrograph showing typical deposition of alkali-silica reaction products on the fractured surface through a concrete core affected by ASR. On the broken surface through the alkali-silica reactive particles: a dark rim around the reacted aggregate particle, and white deposits of alkali-silica reaction products towards the centre of the aggregate particle; also, whitish alkali-silica reaction product in a pore of the cement paste adjacent to the reactive particle. E) Micrograph showing alkali-silica gel (greenish-yellow staining colour) surrounding reacting particles of siliceous sandstone. F). Micrograph showing a concrete core with alkali-silica reactive particles (siliceous sandstone) surrounded by dark reaction rims.

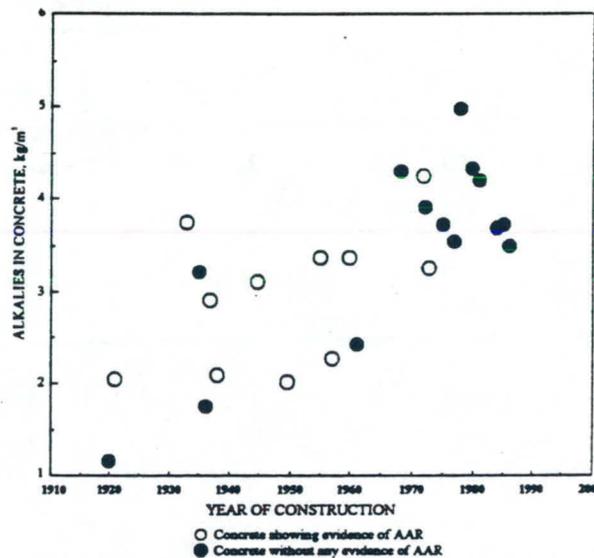
Fig. 4: Typical alkali content measured from cores taken in concrete structures across New Brunswick (from DeMerchant et al. 1995).

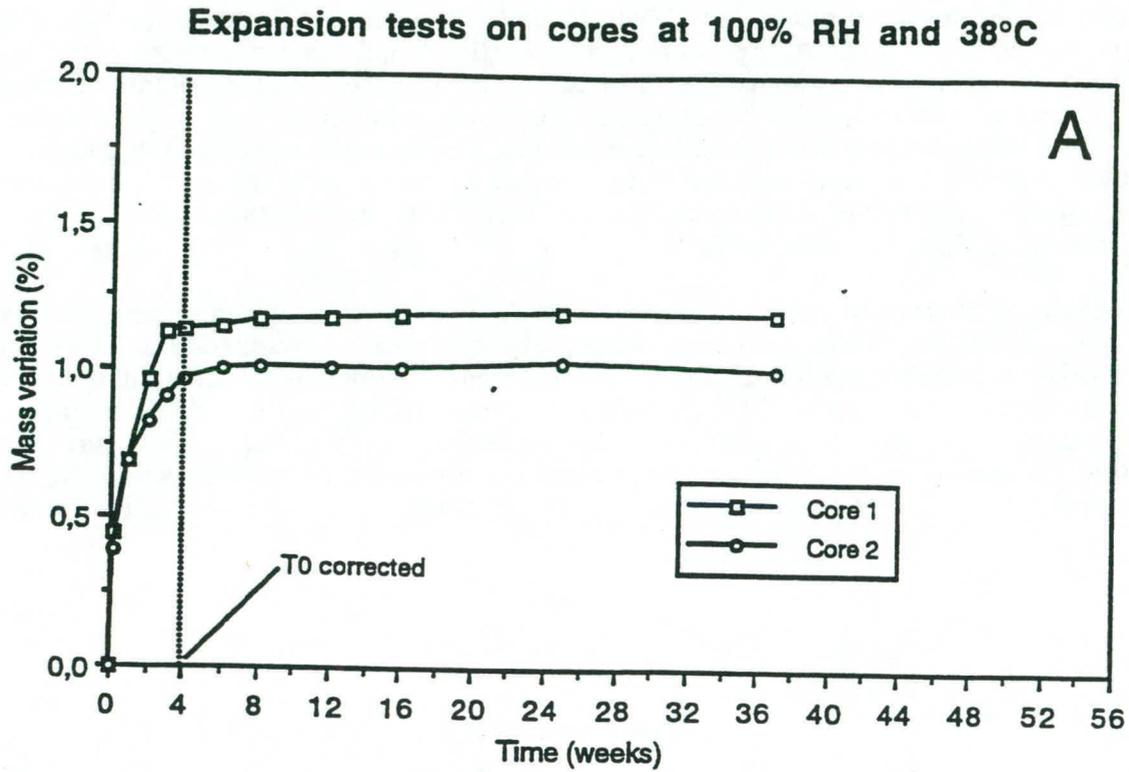
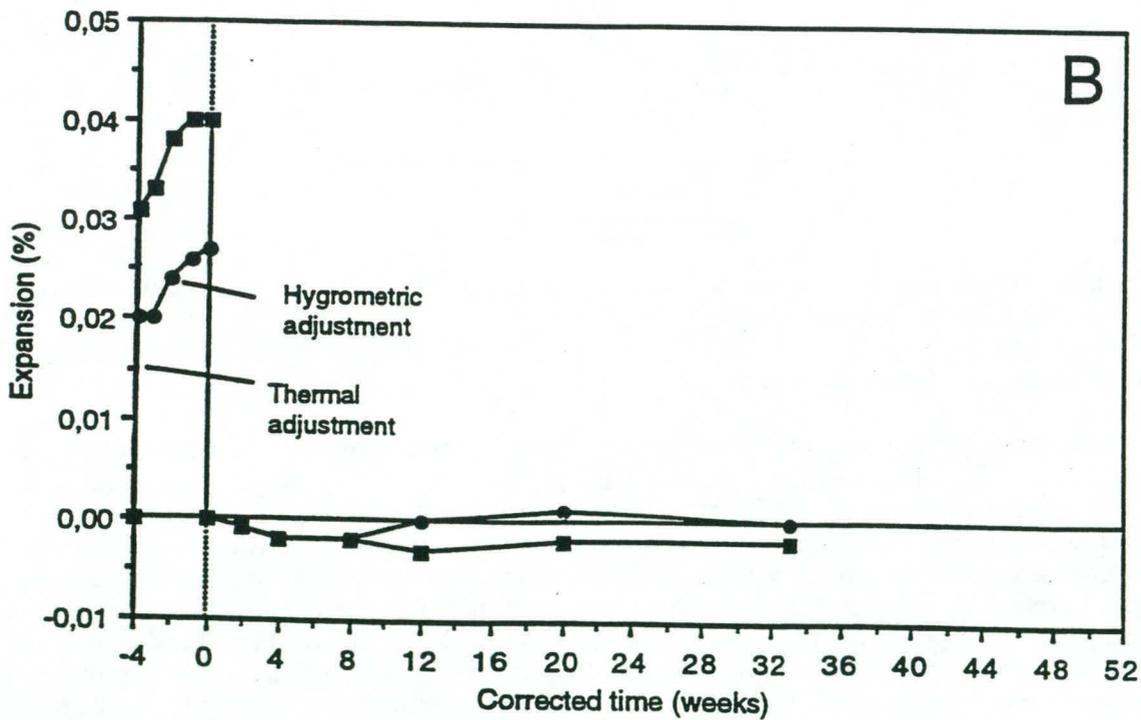
Fig. 5: Results from expansion tests performed at 38°C and R.H. > 95% on core samples collected from an hydraulic dam located in Quebec. A) Mass variation; B) Expansion after the preconditioning period (from Bérubé et al. 19 5)

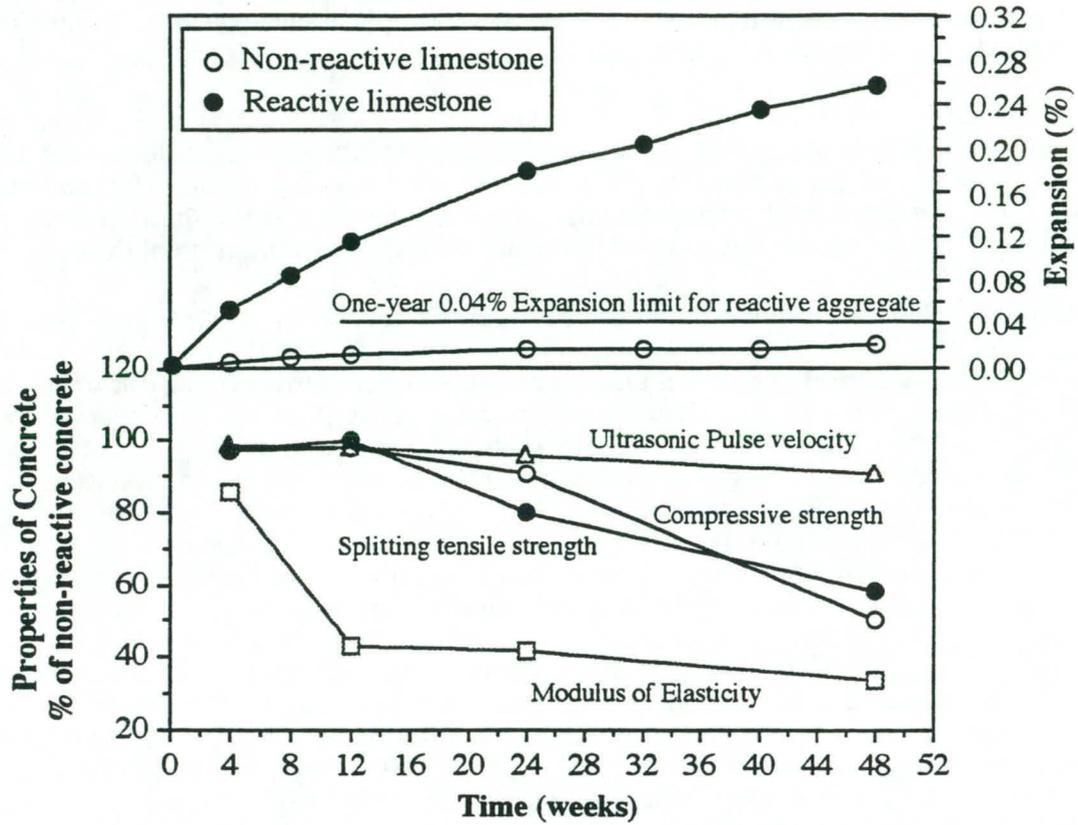
Fig. 6: Residual mechanical properties as percentage of values obtained at the same age from unaffected concrete; the expansions of corresponding test prisms are also given (Pleau et al. 1989).

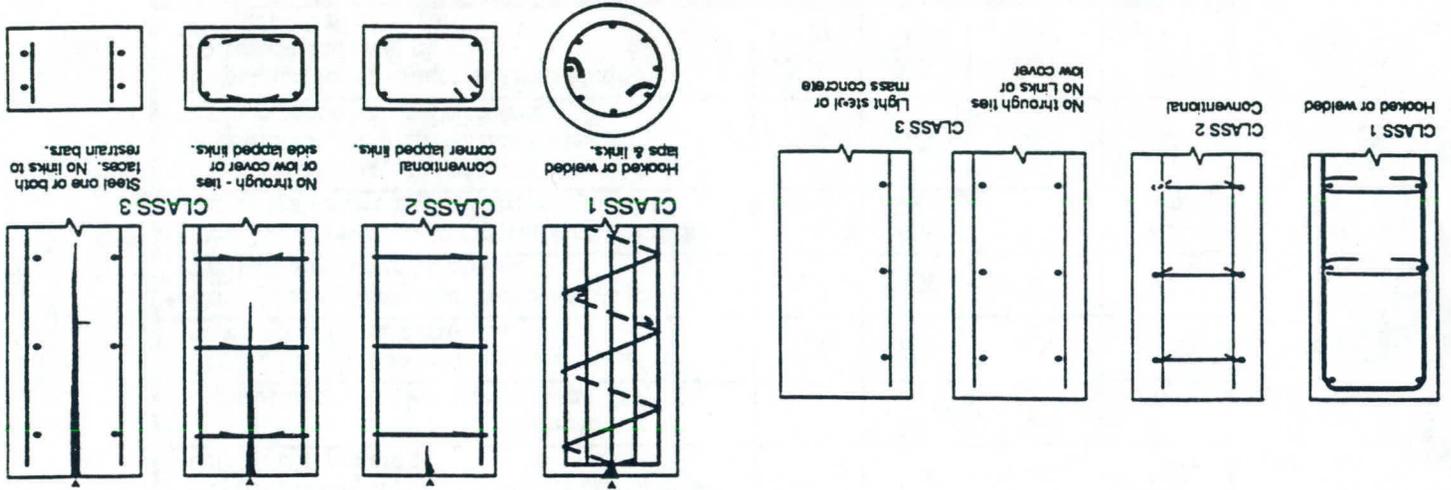
Fig. 9: Definitions of various free expansions (Institution of Structural Engineers 1988)

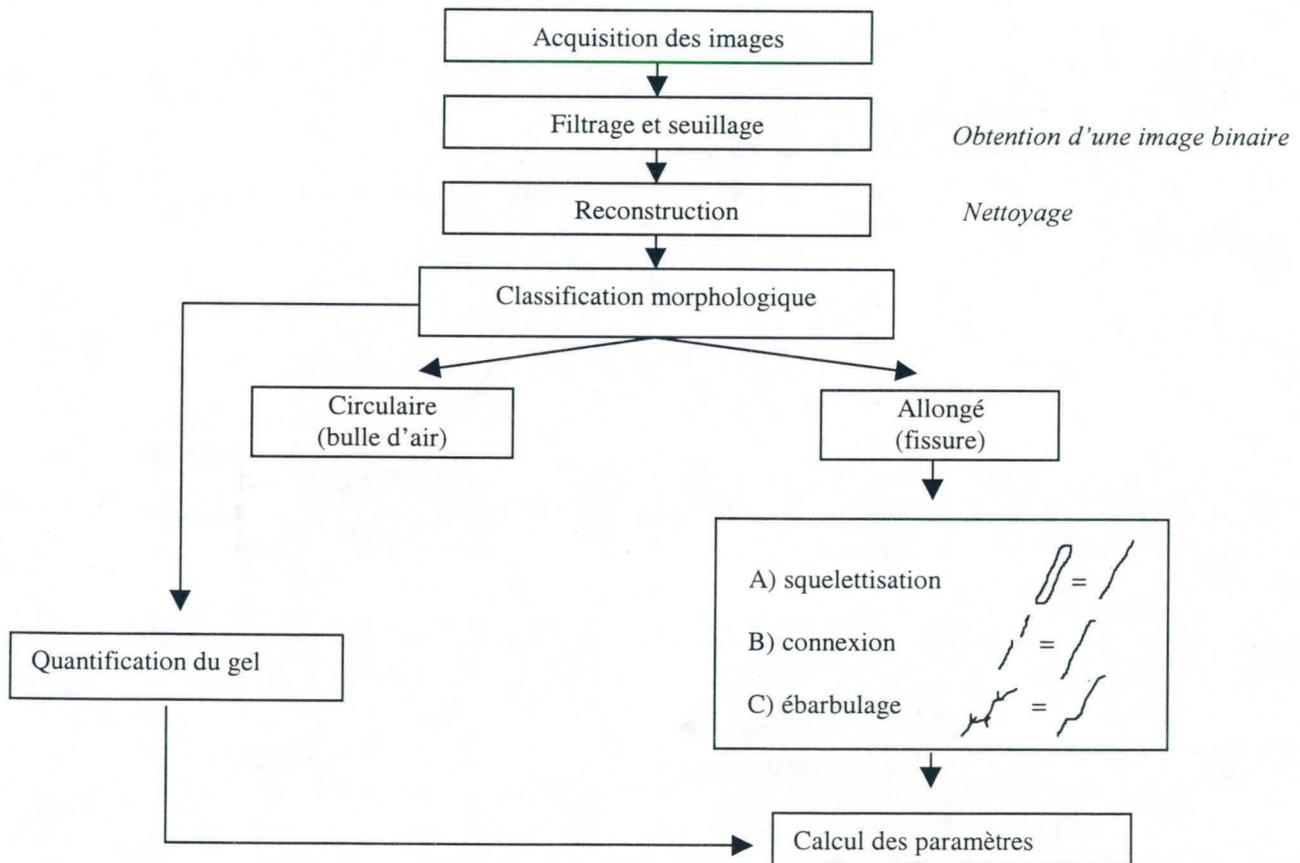
Figure 2 Schéma illustrant les procédures des programmes d'analyse d'images

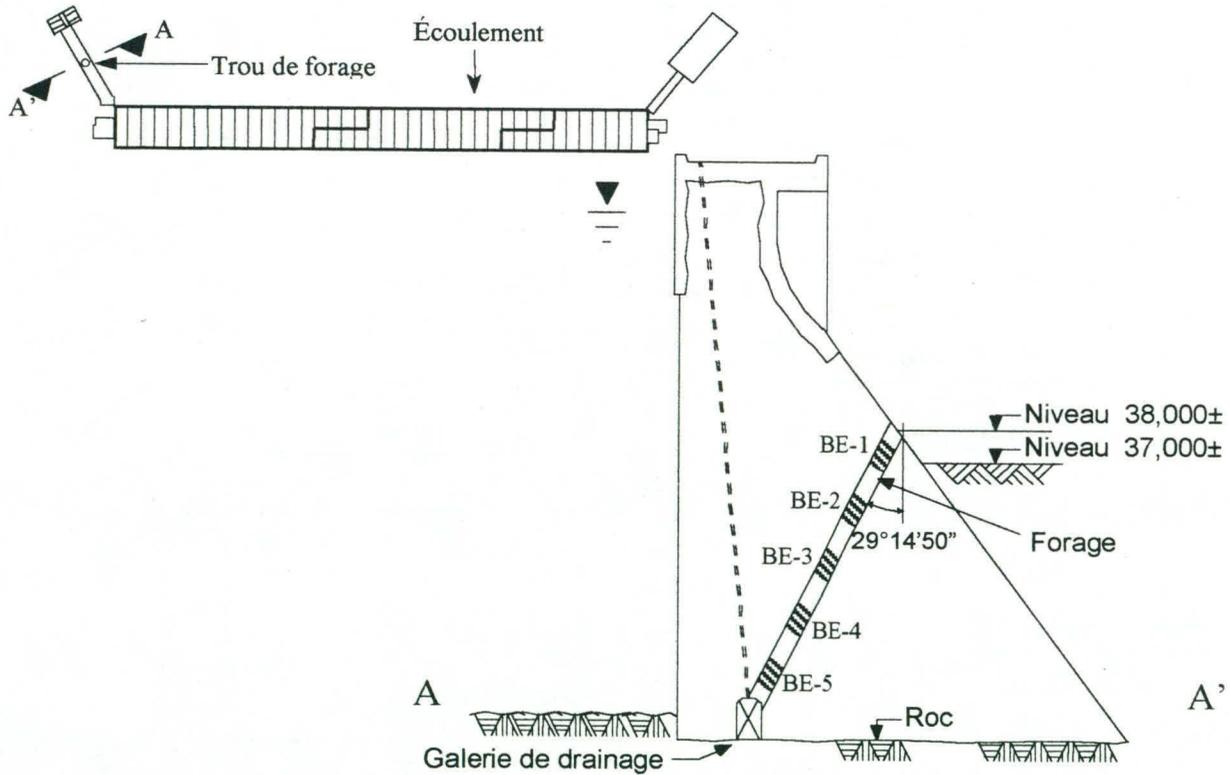
Figure 4 Localisation du forage (vue en coupe du barrage rive droite)

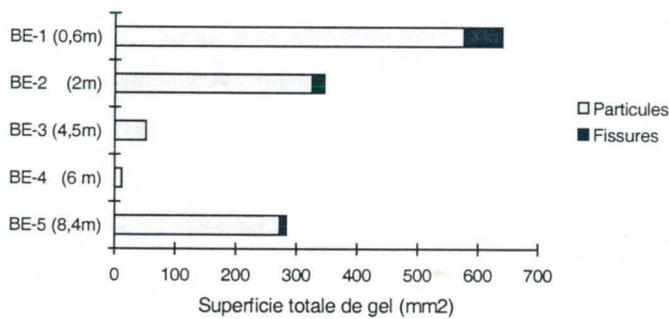
Figure 6 Quantification de l'abondance de gel (Beauharnois)

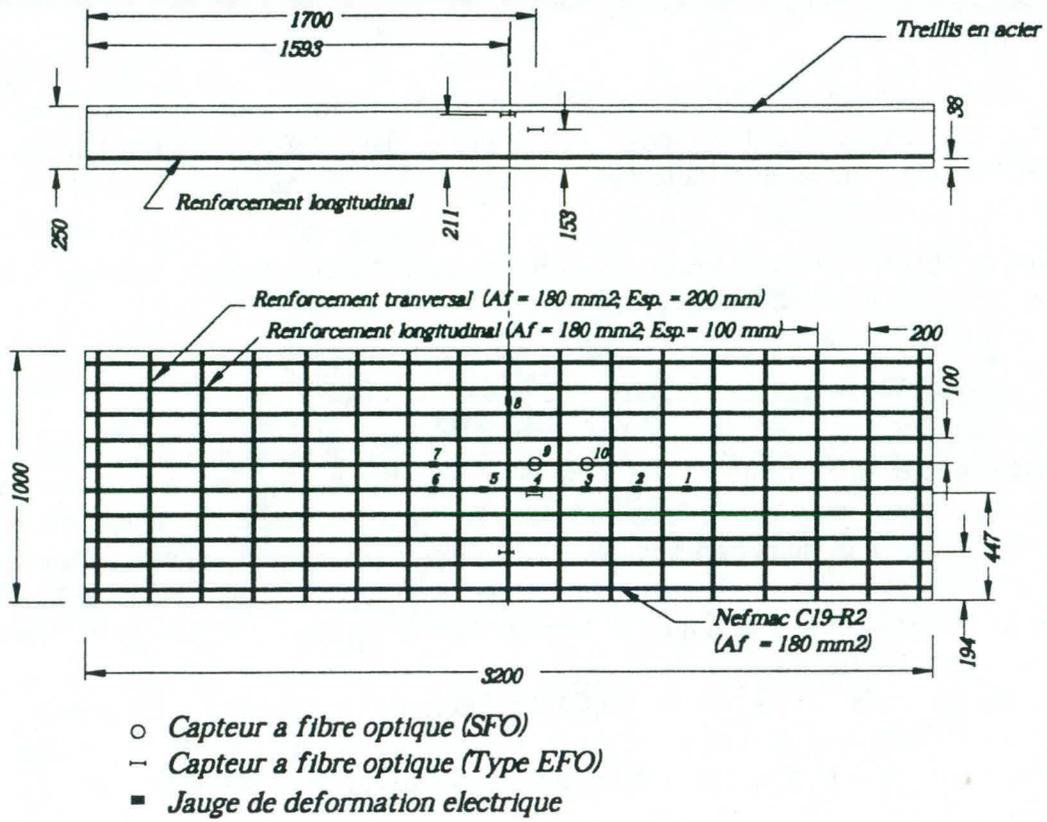
Figure 1. Caractéristiques et instrumentation des dalles testées en laboratoire

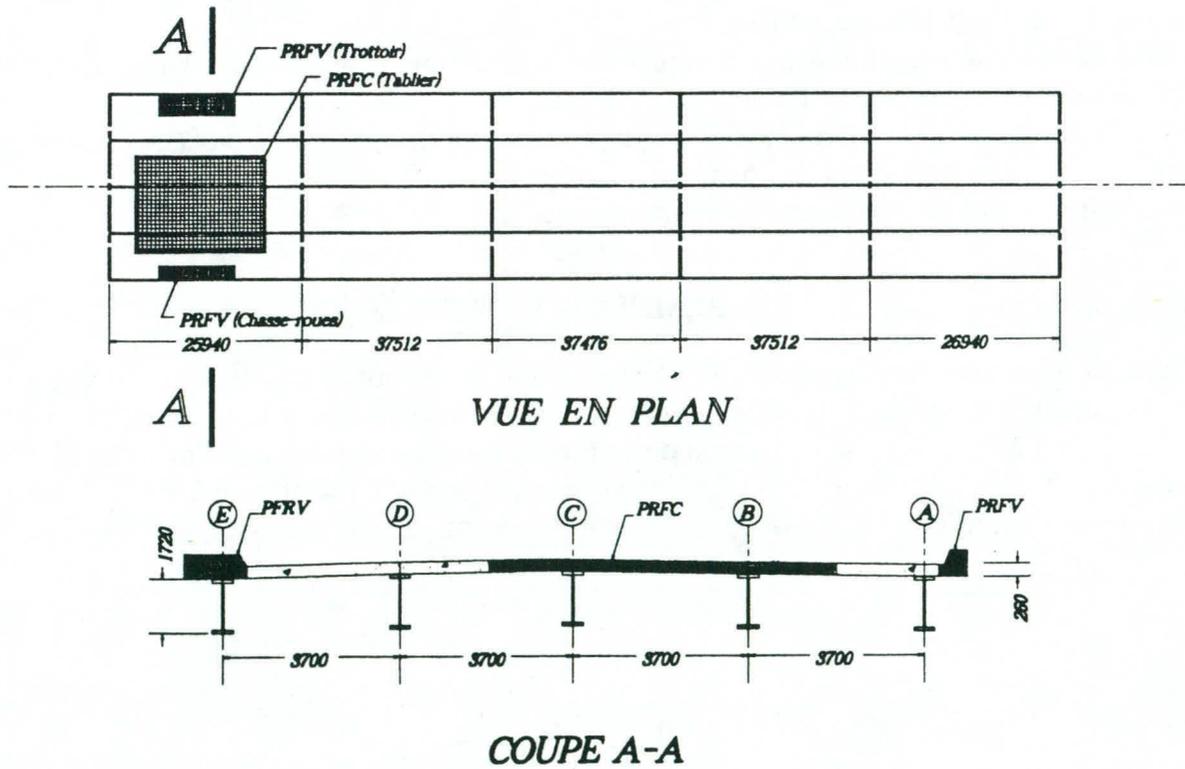
Figure 2. Localisation du renforcement en matériaux composites

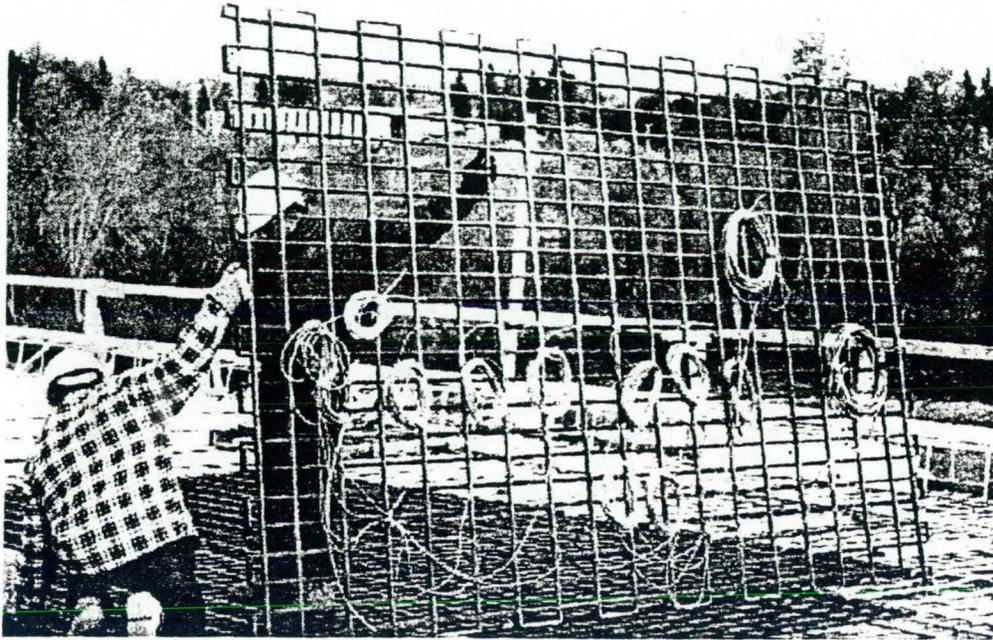
Figure 3. Vue d'un treillis instrumenté et prêt pour l'installation

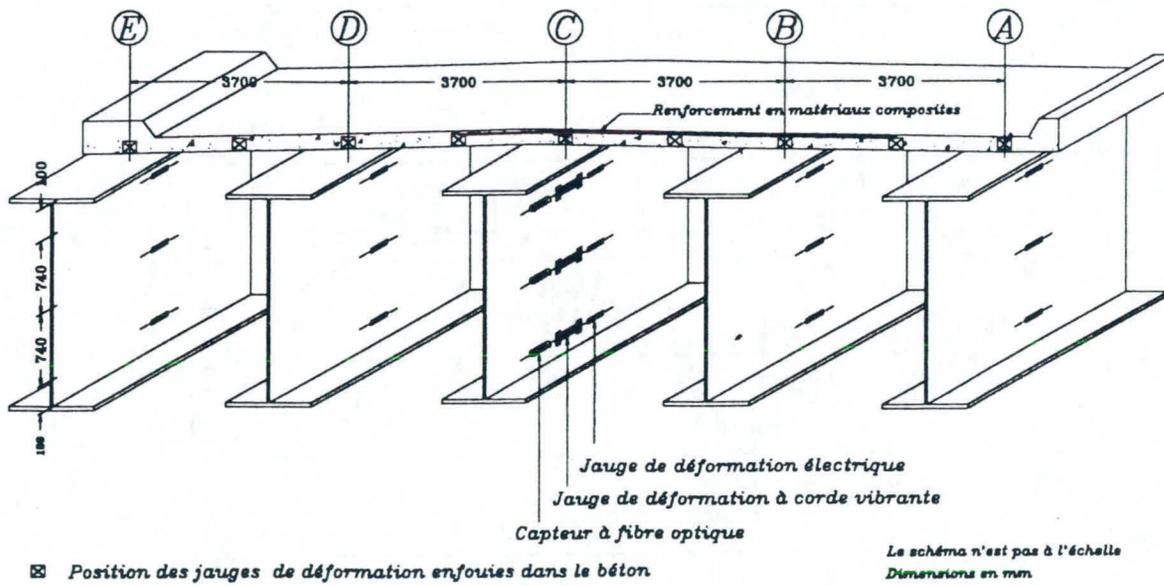
Figure 4. Position des jauges sur les poutres principales en acier

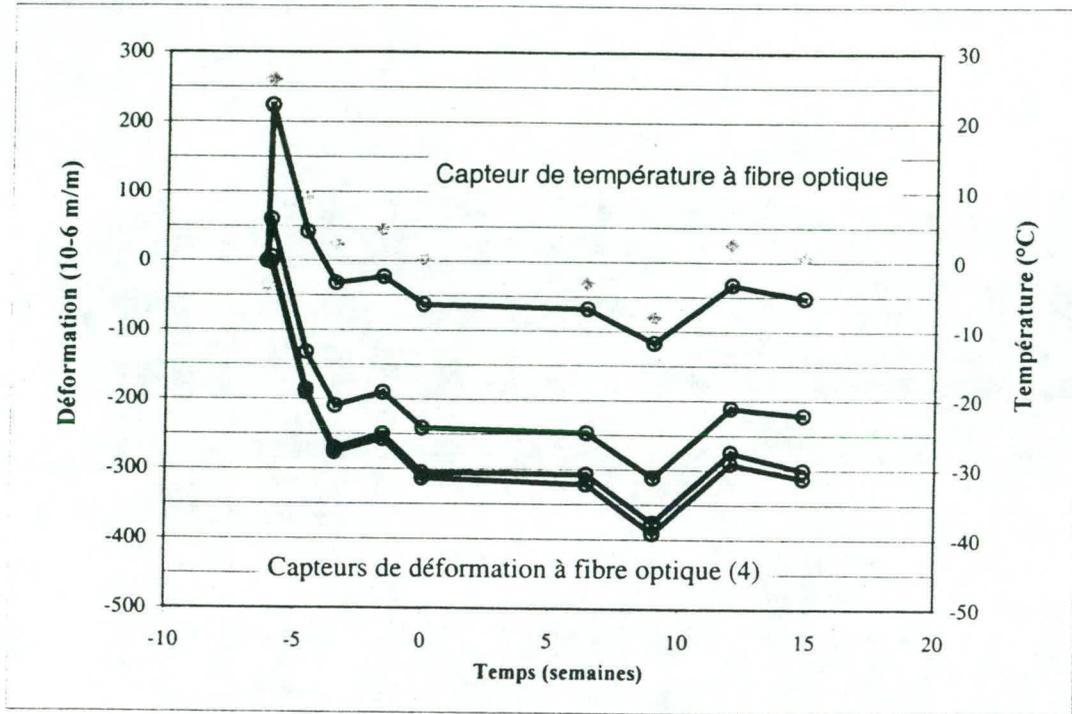
Figure 5. Quelques données recueillies par des capteurs à fibre optique installés sur le renforcement en matériaux composites dans le tablier du pont

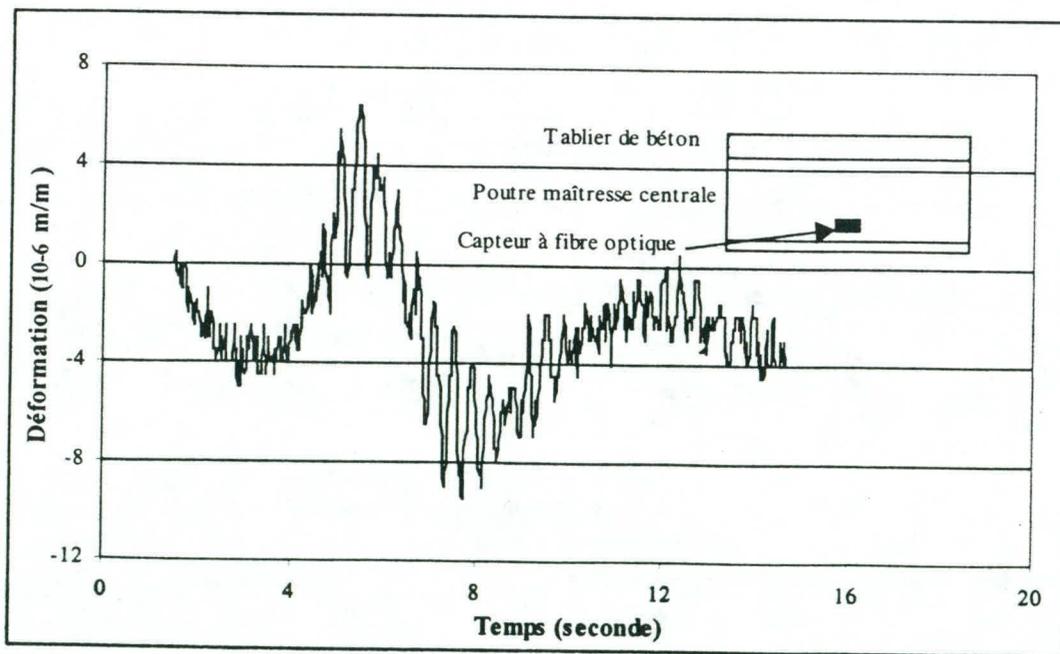
Figure 6. Exemple de données recueillies par un capteur à fibre optique pour un trafic normal sur le pont

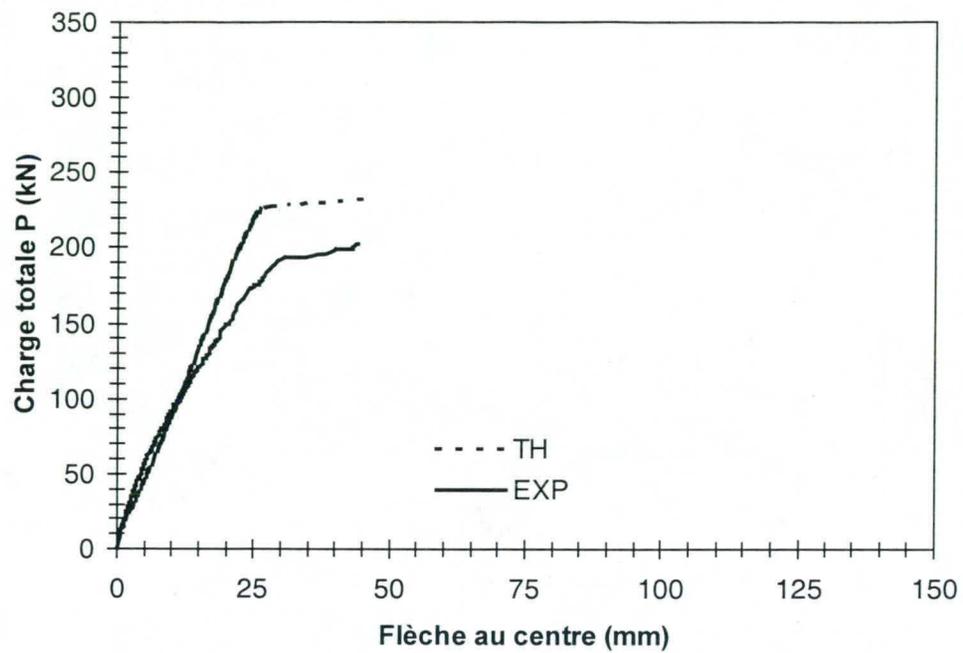
Fig. 5 : Courbe charge-flèche de la poutre de contrôle

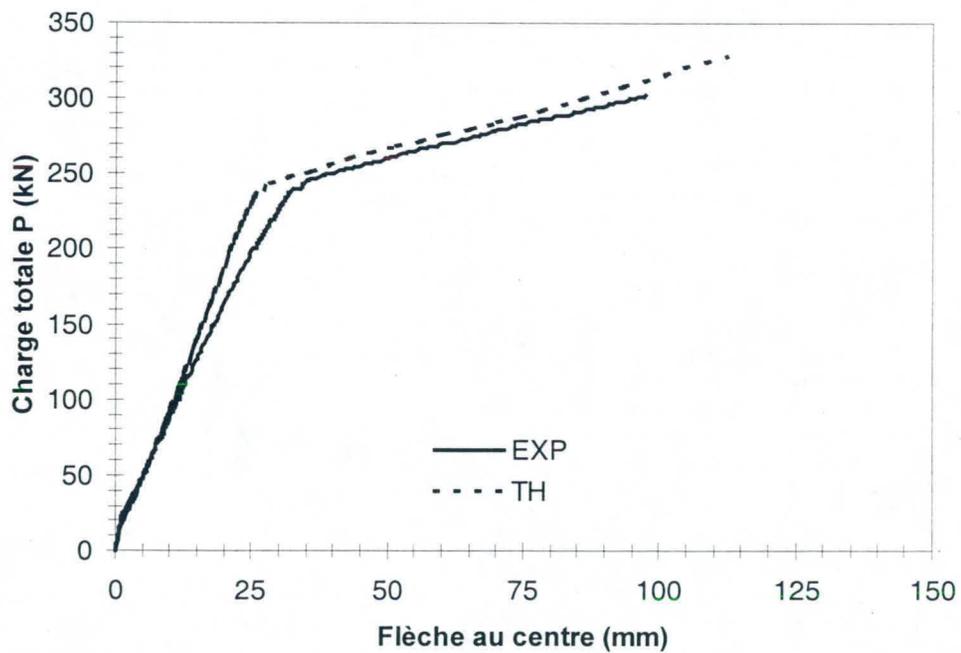
Fig. 6 : Courbe charge-flèche de la poutre renforcée avec des matériaux composites
