INVENTAIRES ARCHÉOLOGIQUES
Héliport de Kégashka
Bancs 098-103 et 098-108,
Route 138 Natashquan/Kégashka

NARD HÉBERT
Archéologue consultant

Rapport final

Avril 1993

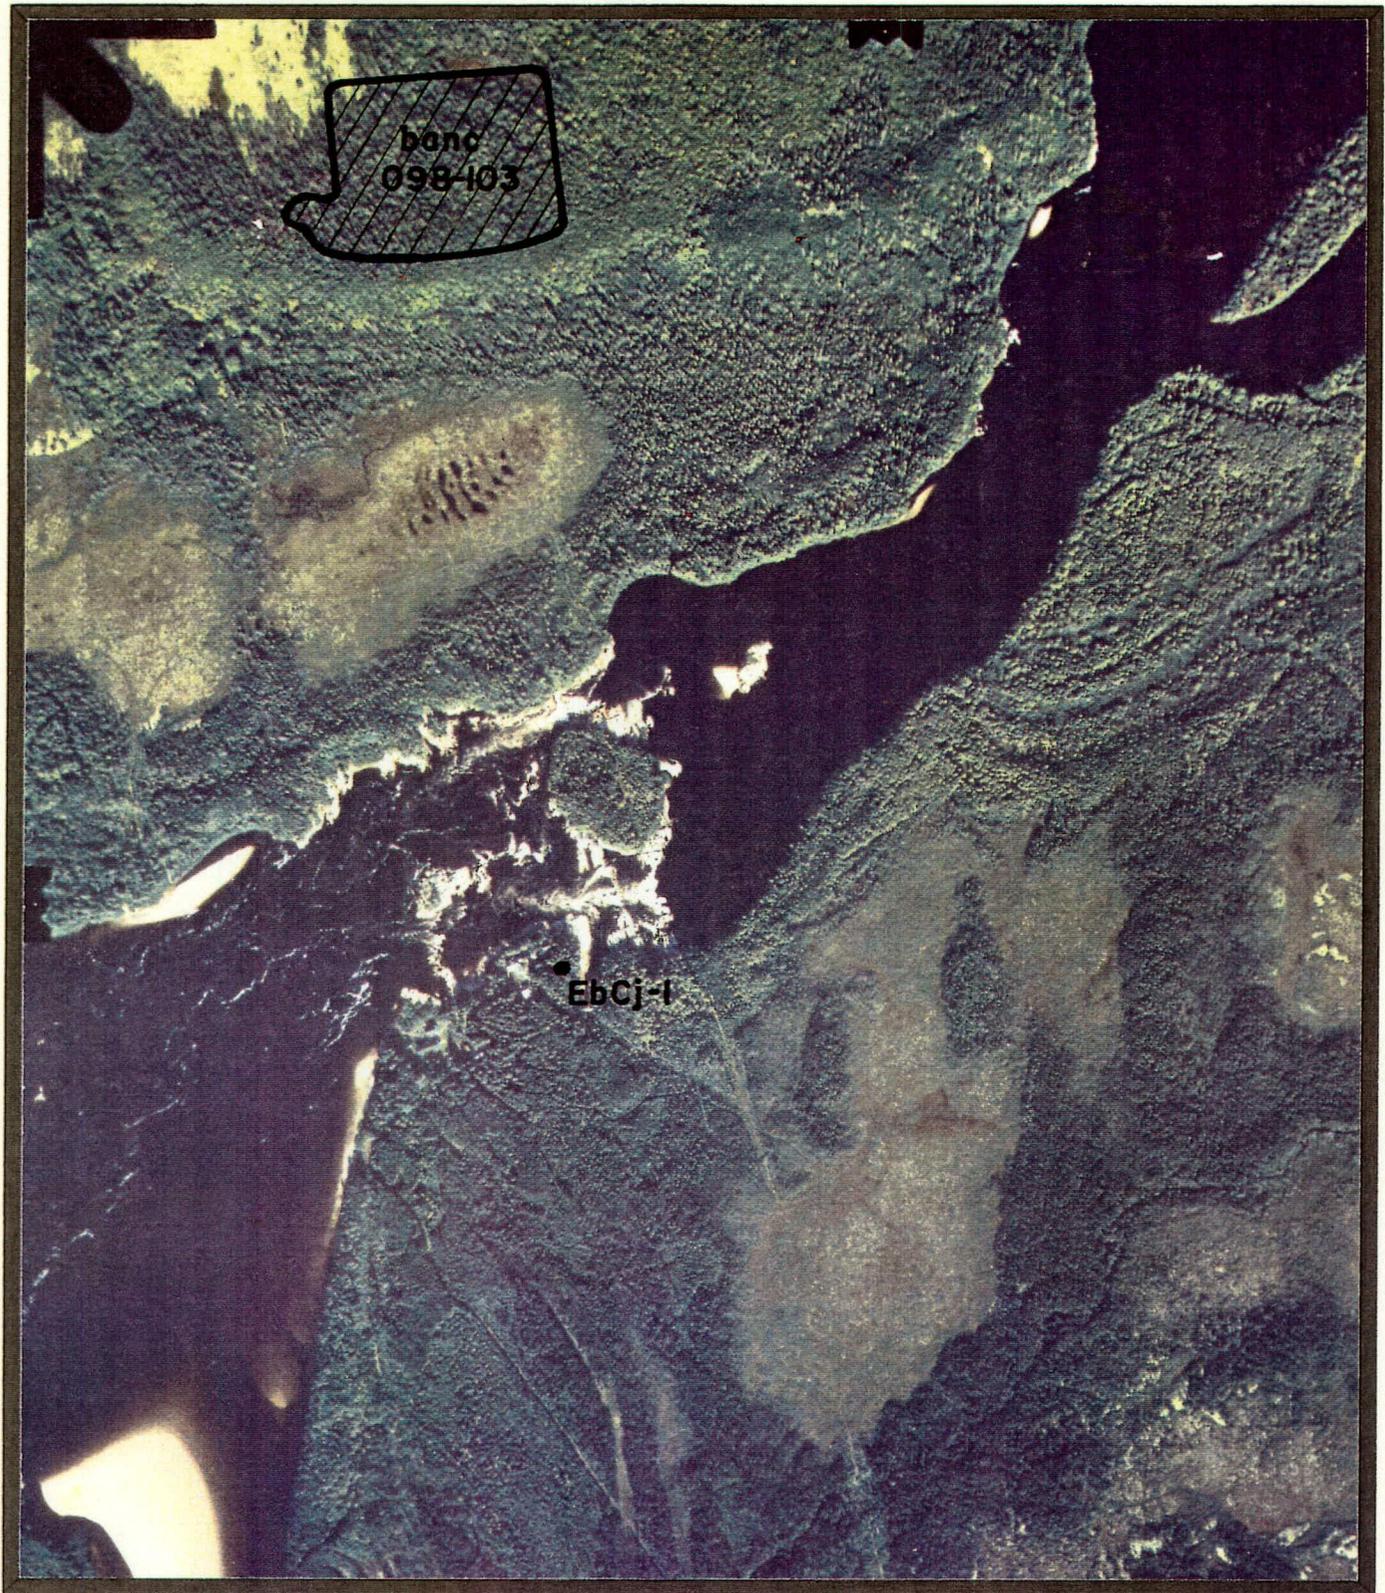
FIGURE 2: Localisation du banc d'emprunt 098-103
et du site EbCj-1.

L'inventaire archéologique mené sur le banc d'emprunt 098-103 fut réalisé les 15 et 16 juillet 1992 par la même équipe que mentionnée précédemment (voir figure 2). Au total, 211 sondages archéologiques ont été effectués lors de cette intervention. De ce nombre, 186 furent pratiqués sur le banc d'emprunt, alors que 25 autres résultent de l'examen archéologique du tracé du chemin d'accès à la zone (voir plan 5). En raison de leurs particularités environnementales, certains secteurs du banc d'emprunt n'ont

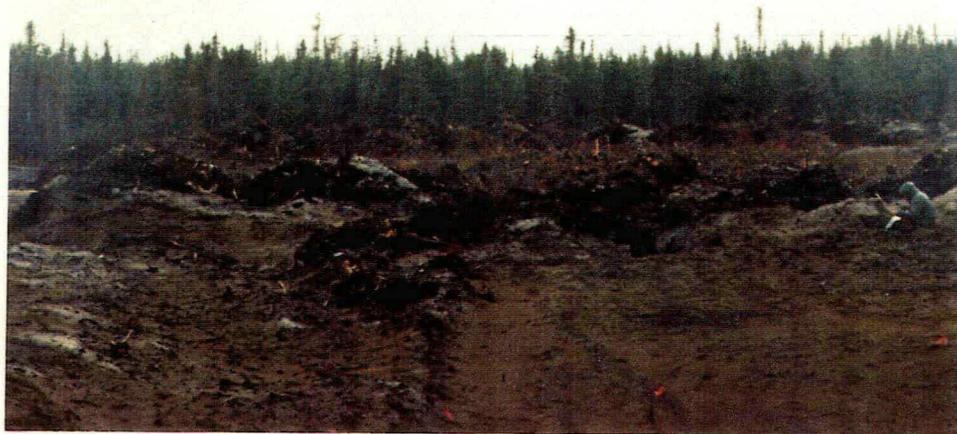
Le site préhistorique EbCh-7 est localisé dans l'aire du futur hélicoptère de Kégashka, à environ 60 mètres au nord de la mer et à près de 400 mètres à l'est d'un petit ruisseau (voir carte 1). Il occupe le sommet d'une terrasse marine qui surplombe l'Anse-aux-Huîtres située au sud (voir figure 3). Localisée à environ 15 mètres du talus menant à la mer, l'aire du site était comprise dans un espace décapé et nivelé au moyen d'un buteur au moment de sa découverte (voir photos 1 et 2).

Photo 1 Vue générale du site EbCh-7 sur l'emplacement du futur hélicoptère de Kégashka.
Orientation Ouest-Nord-Ouest mg.

Les résultats de l'inventaire ont démontré que le site EbCh-7 découvert sur l'emplacement du futur hélicoptère de Kégashka avait été entièrement détruit lors de récents travaux visant à en niveler la surface du sol. Situé sur le banc d'emprunt 098-108, le site EaCj-1 ne semble pas avoir subi de perturbations d'ordre naturel ou anthropique. Toutefois, il est estimé que de nouveaux sondages sur le site en question n'apporteraient que très peu d'informations additionnelles ou complémentaires. En effet, la rareté relative des témoins culturels recueillis sur le site, de même que l'exiguïté de la surface disponible, supposent que l'aire occupée est de superficie fort réduite et que les vestiges matériels et les traces culturelles y sont très clairsemés.

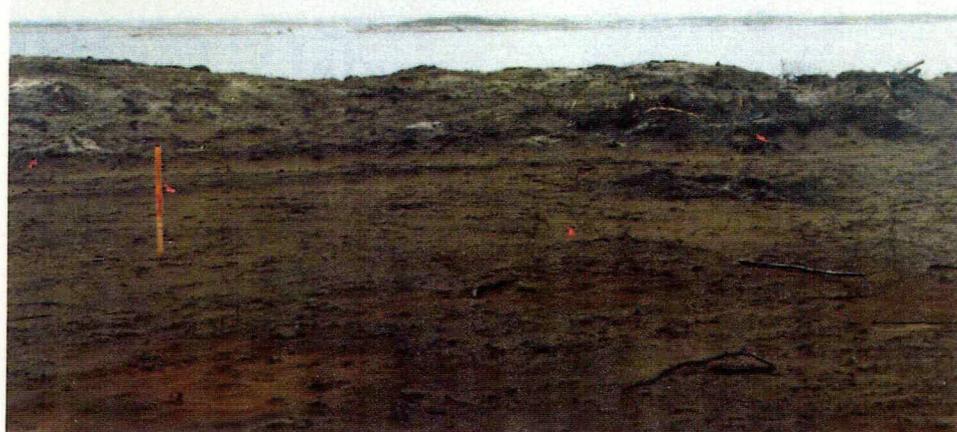
Photo 2 Vue générale du site EbCh-7 sur l'emplacement du futur hélicoptère de Kégashka.
Orientation Sud-Ouest mg.

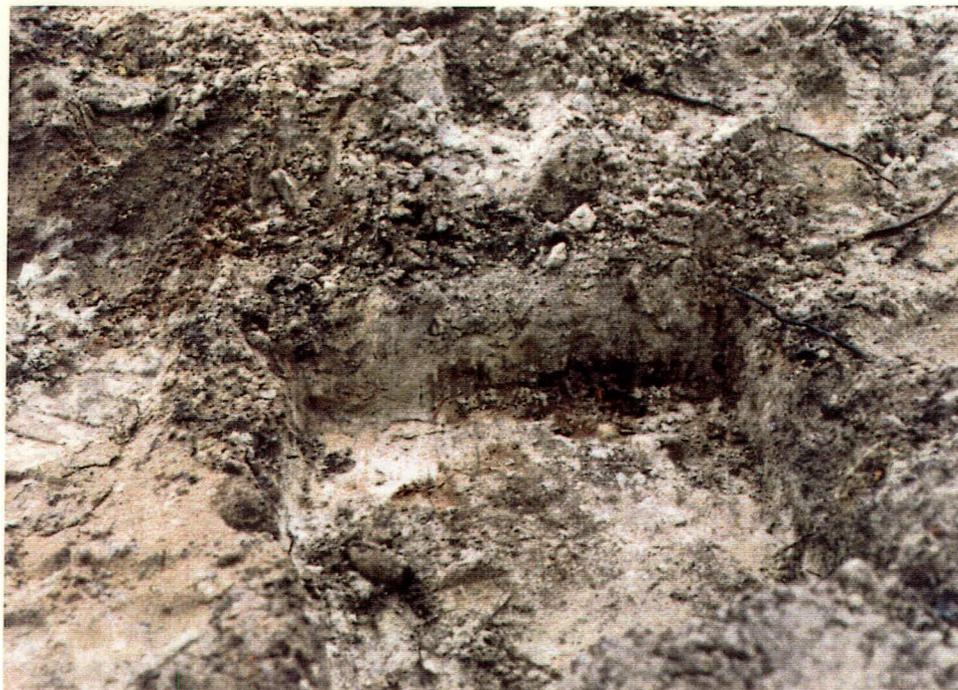
À l'exception d'un éclat de quartz retrouvé dans un sondage (voir photo 3), tous les indices matériels recueillis sur le site EbCh-7 reposaient directement à la surface du sol sur les sables mis à nu lors des travaux de décapage et de nivellement. Dans certains cas, des éclats de taille ont été repérés sur des sables indurés dont la dureté et la compacité interdisaient la pratique de sondages archéologiques.

L'examen comparatif des diverses coupes de sol en provenance de l'aire présumée du site révèle que le sondage où fut découvert un éclat n'a pas conservé l'intégrité de son contexte stratigraphique naturel. En effet, contrairement à ce qui prévalait dans certains sondages pratiqués sur le site EbCh-7, le profil stratigraphique du sondage positif ne présentait aucun horizon humique. Il appert que les horizons naturels d'origine organique du sondage positif aient été décapés antérieurement lors des opérations d'un buteur. Ainsi, au moment de l'intervention sur le site, l'examen du sondage en question révélait une succession de couches minérales constituées de sables recouvrant un horizon B induré dur et compact (voir plan 6, EbCh-7, sondage 1). L'unique éclat de quartz retrouvé dans le sondage reposait dans une couche de sables grisâtres à 10 centimètres sous la surface du sol, soit à un centimètre seulement au-dessus de l'horizon B induré. En définitive, la position verticale de l'éclat dans la stratigraphie du sondage ne semble aucunement correspondre au niveau originel de l'occupation préhistorique du site.

Photo 3 Coupe stratigraphique. Mur sud du sondage positif relevé sur le EbCh-7. Héliport de Kégashka. Orientation Sud-Sud-Ouest mg.

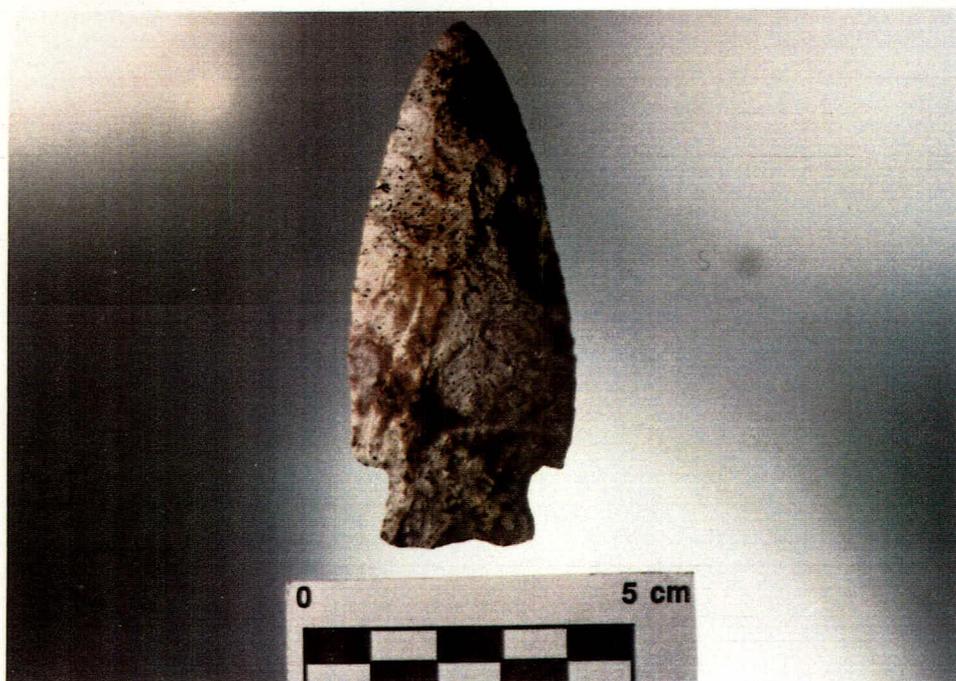
Photo 4 Biface à encoches prélevé sur le site EbCh-7. Héliport de Kégashka.

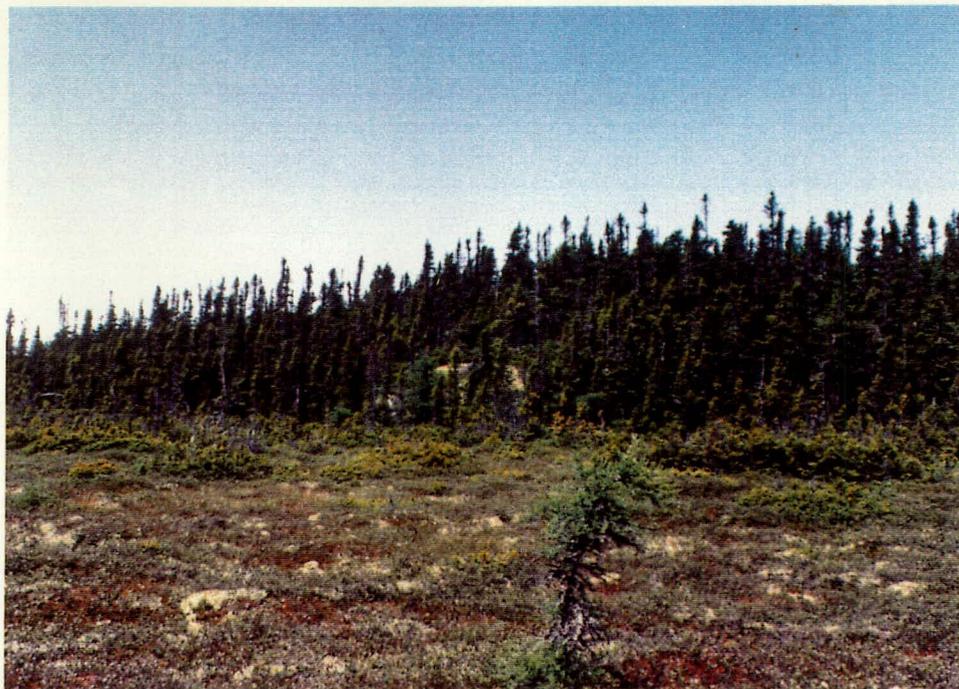
Photo 5 Position approximative du site EaCj-1 sur l'extrémité ouest du banc d'emprunt 098-108. Route Natashquan-Kégashka. Orientation Nord-Ouest mg.

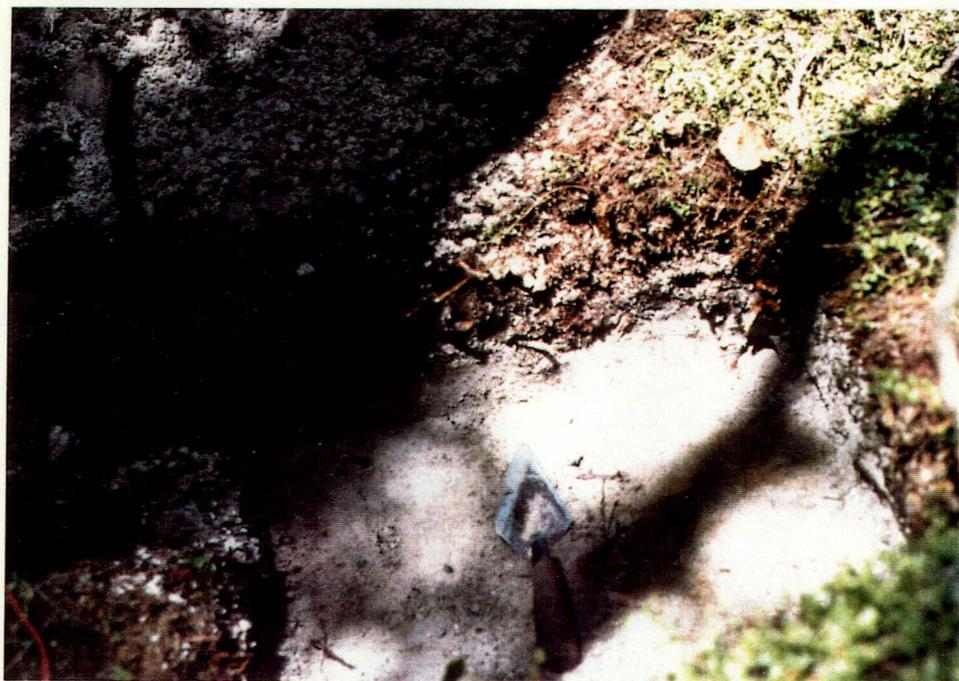
Les sondages pratiqués sur le site EaCj-1, comme sur le banc d'emprunt en général, ont révélé des profils stratigraphiques présentant toutes les caractéristiques d'un podzol tel qu'on en rencontre habituellement dans un milieu de forêt boréale. Surmontées de mousses de sphaigne, les coupes de sol présentaient généralement un mince horizon de matières organiques (LFH) de 10 à 15 cm d'épaisseur, suivi d'un horizon sableux enrichi d'humus noir (Ah) mesurant moins d'un centimètre d'épaisseur, puis d'un horizon de sable fin éluvié (Ae) grisâtre s'étendant sur 5 à 10 cm d'épaisseur et, enfin, d'un horizon de sable fin (Horizon B) de teinte variable allant du beige au jaune (voir photos 6 et 7). Enfin, les sondages positifs relevés sur EaCj-1 ont livré du matériel lithique situé entre un et deux centimètres sous le niveau supérieur de l'horizon sableux éluvié (Ae), soit entre 10 et 11 centimètres sous la surface du sol (voir plan 6, EaCj-1 et 2).

Photo 6 Coupe stratigraphiques. Mur nord du sondage #2 (positif) relevé sur le site EaCj-1. Banc d'emprunt 098-108. Route Natashquan-Kégashka. Orientation Nord mg.

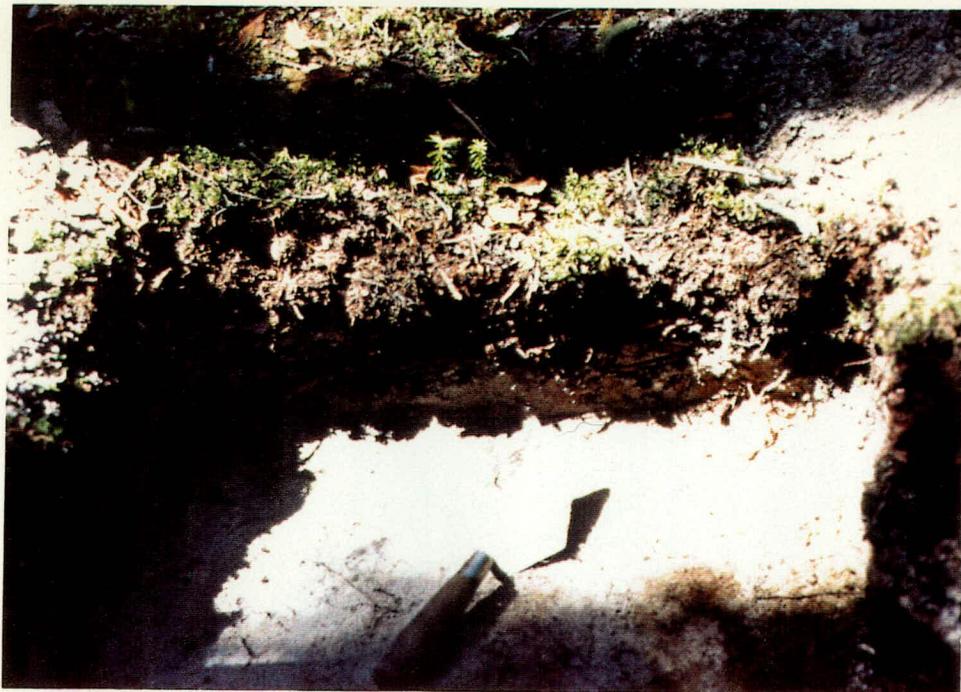
Photo 7 Coupe stratigraphique. Mur nord du sondage #1 (positif) relevé sur le site EaCj-1. Banc d'emprunt 098-108. Route Natashquan-Kégashka. Orientation Nord mg.

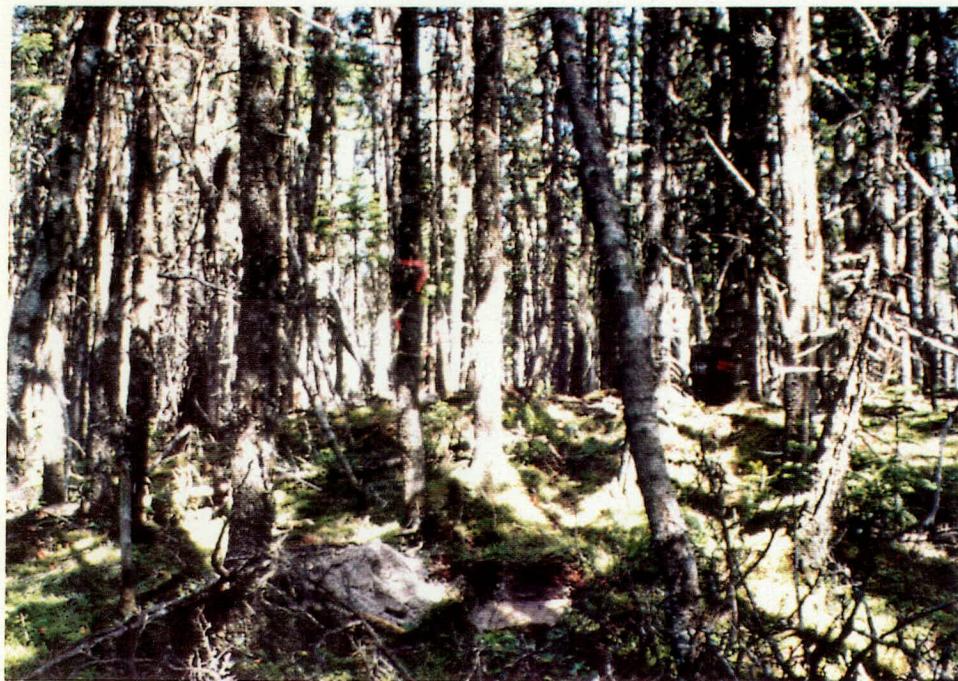
La surface du site forme un replat relativement bosselé et ondulé présentant de bonnes conditions de drainage (voir photo 8 et 9). L'emplacement du site se distingue par un couvert forestier extrêmement dense composé en majorité d'épinettes noires où s'intègrent également quelques sapins baumiers et de rares bouleaux blancs. Au

Photo 8 Vue générale du site EaCj-1 sur le banc d'emprunt 098-108. Route Natashquan-Kégashka. Orientation Est mg.

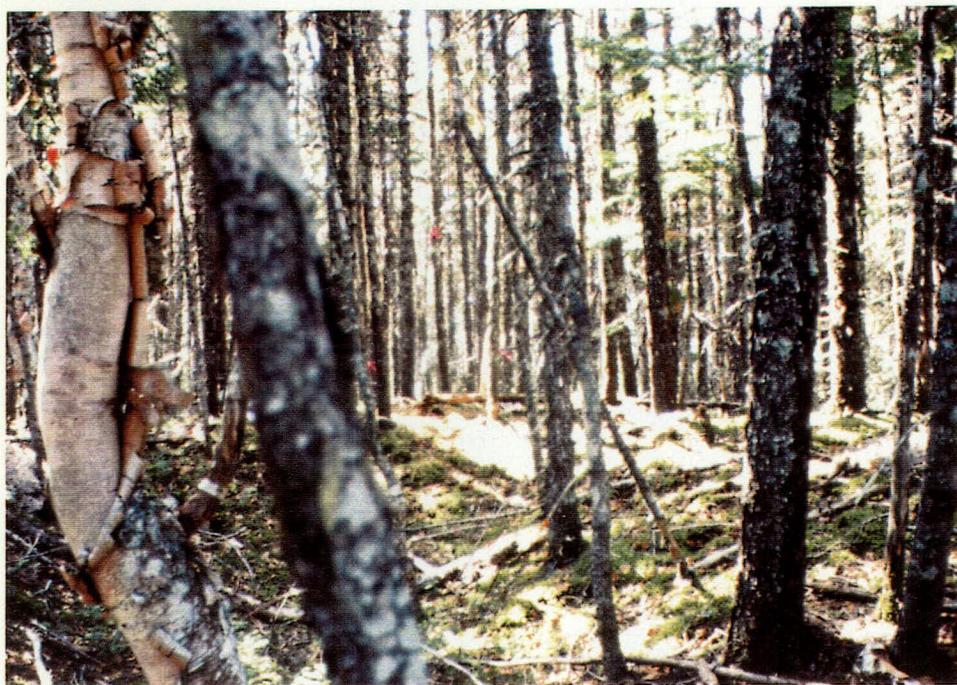
Photo 9 Vue générale du site EaCj-1 sur le banc d'emprunt 098-108.
Route Natashquan-Kégashka. Orientation Ouest-Nord-Ouest mg.

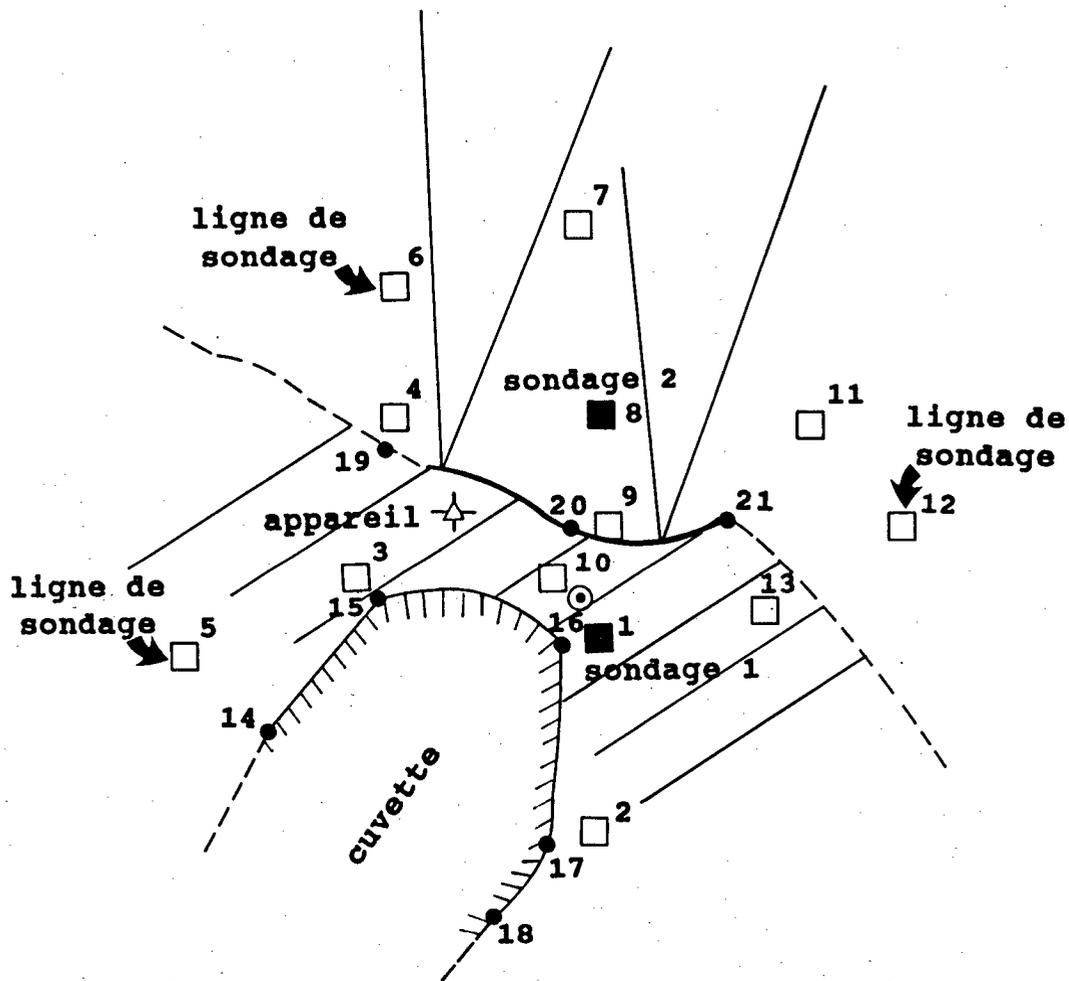
Plan 2:
RÉPARTITION DES SONDAGES
ET SURFACE DU SITE
EaCj-1
(banc d'emprunt 098-108)

Au total, dix sondages archéologiques ont été excavés de manière à circonscrire l'aire d'occupation préhistorique sur le site (voir plan 2). Seulement deux des sondages en question ont fourni des éclats provenant de la fabrication ou de l'entretien des outils lithiques. Les objets recueillis sur le site comprennent uniquement deux éclats de taille, dont un en chert et l'autre en quartzite. Aucun indice d'aménagement particulier du sol, ni de trace susceptible d'être associé à une structure d'habitation ou de foyer n'a été retrouvé sur le site. Selon la répartition des sondages effectués sur les lieux, l'étendue spatiale de l'occupation préhistorique peut être estimée à un maximum de dix mètres carrés.

Le site EaCj-1 semble représenter un petit emplacement à l'intérieur duquel des Amérindiens préhistoriques ont laissé des vestiges matériels de leur passage (voir plan 2). Dans les circonstances actuelles, il apparaît problématique d'estimer l'âge de

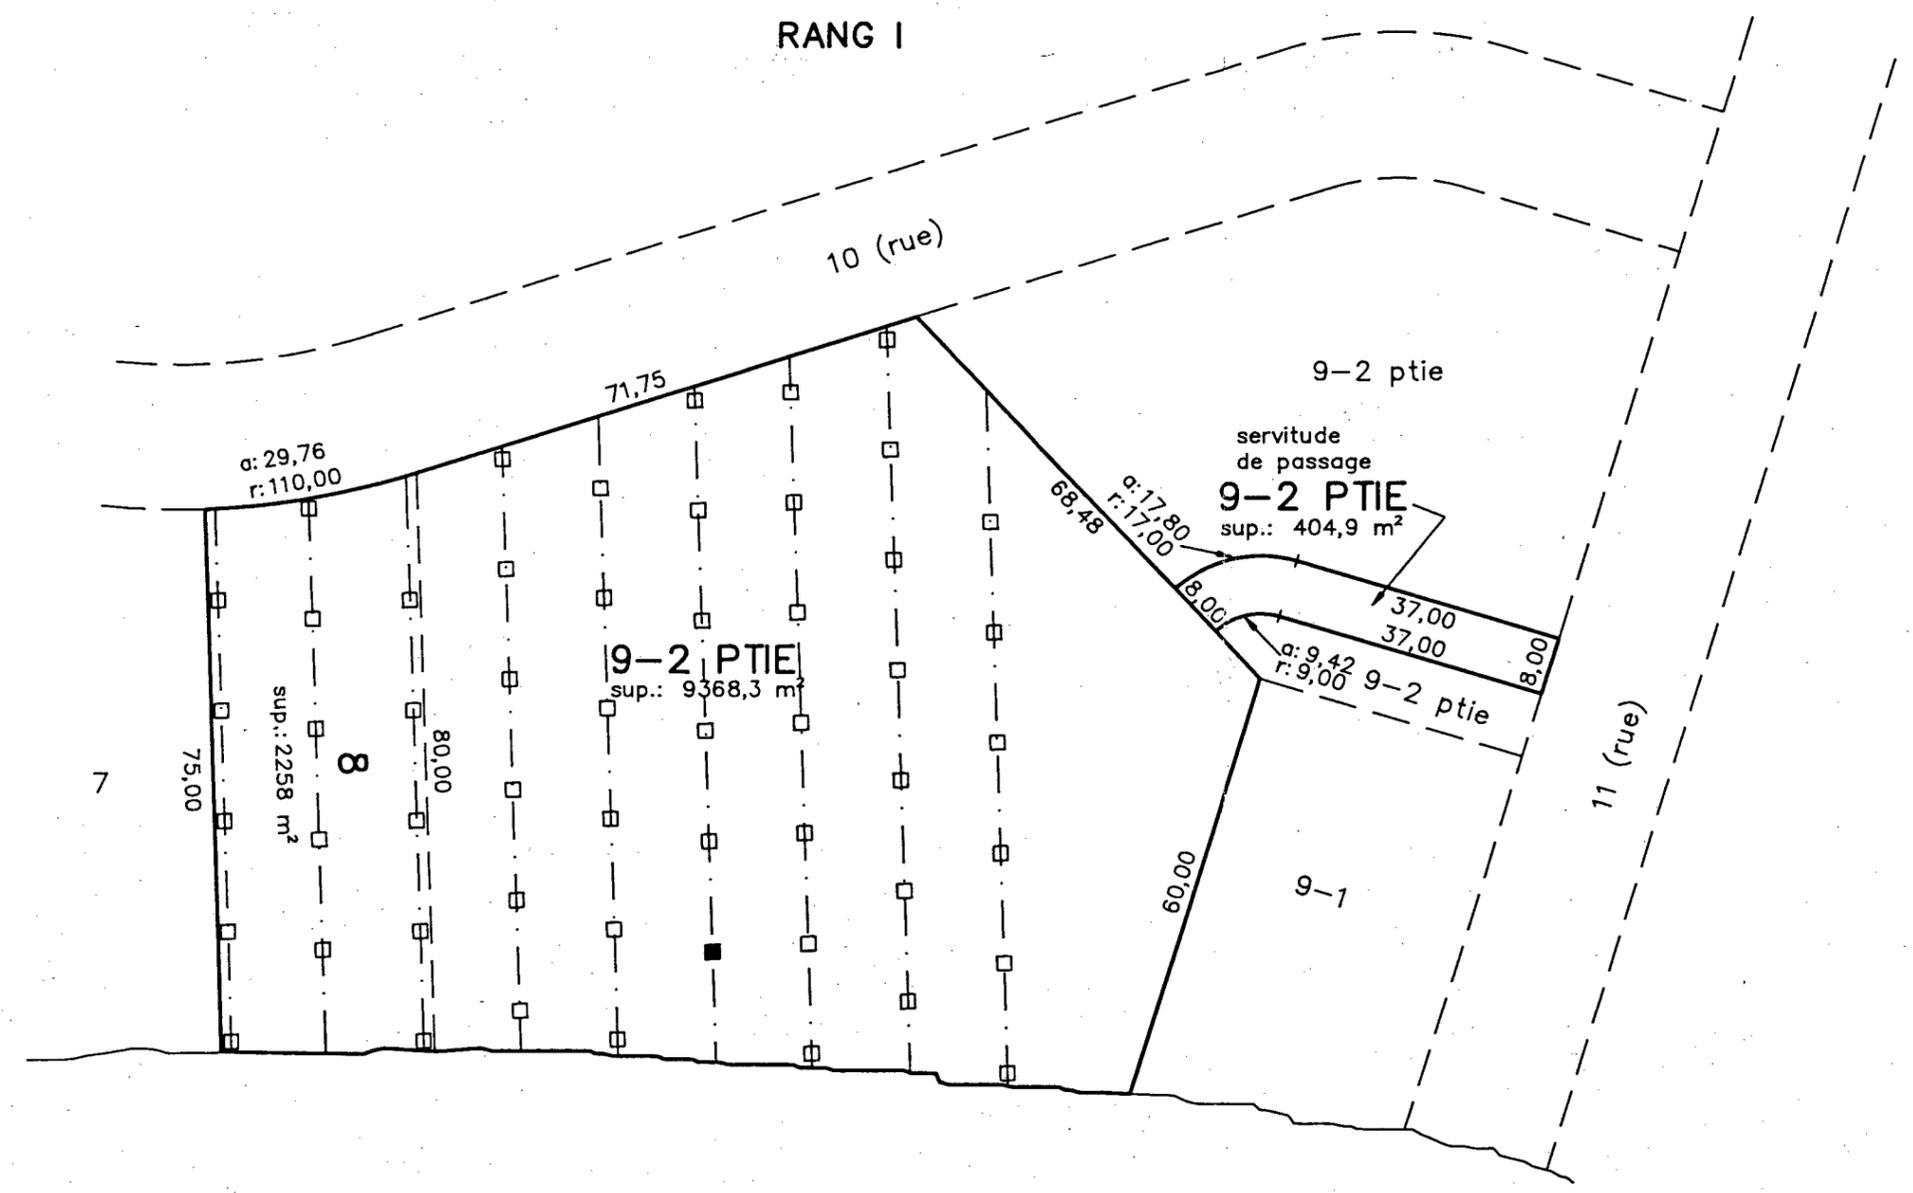
Plan 3 :
LOCALISATION DES LIGNES DE
SONDAGE SUR L'EMPLACEMENT DE
L'HÉLIPORT À KÉGASHKA.

L'inventaire archéologique du futur héliport de Kégashka fut réalisé les 9 et 10 juillet 1992 par une équipe composée de deux archéologues. Au total, 57 sondages exploratoires ont été effectués sur la zone. De ce nombre, quatre sondages furent pratiqués autour d'un premier sondage positif contenant un éclat de taille. Précisons qu'au début de l'intervention, une inspection visuelle réalisée sur les lieux avait mené à la découverte d'un nouveau site préhistorique maintenant désigné comme étant EbCh-7. Quelques éclats résultant que la fabrication des outils lithiques ainsi qu'un biface en chert avaient alors été repérés en surface du sol. Tel que mentionné dans la méthode proposée, les sondages effectués dans la zone de l'héliport étaient répartis en position alternée sur neuf lignes distinctes orientées du Sud vers le Nord (voir plan 3).

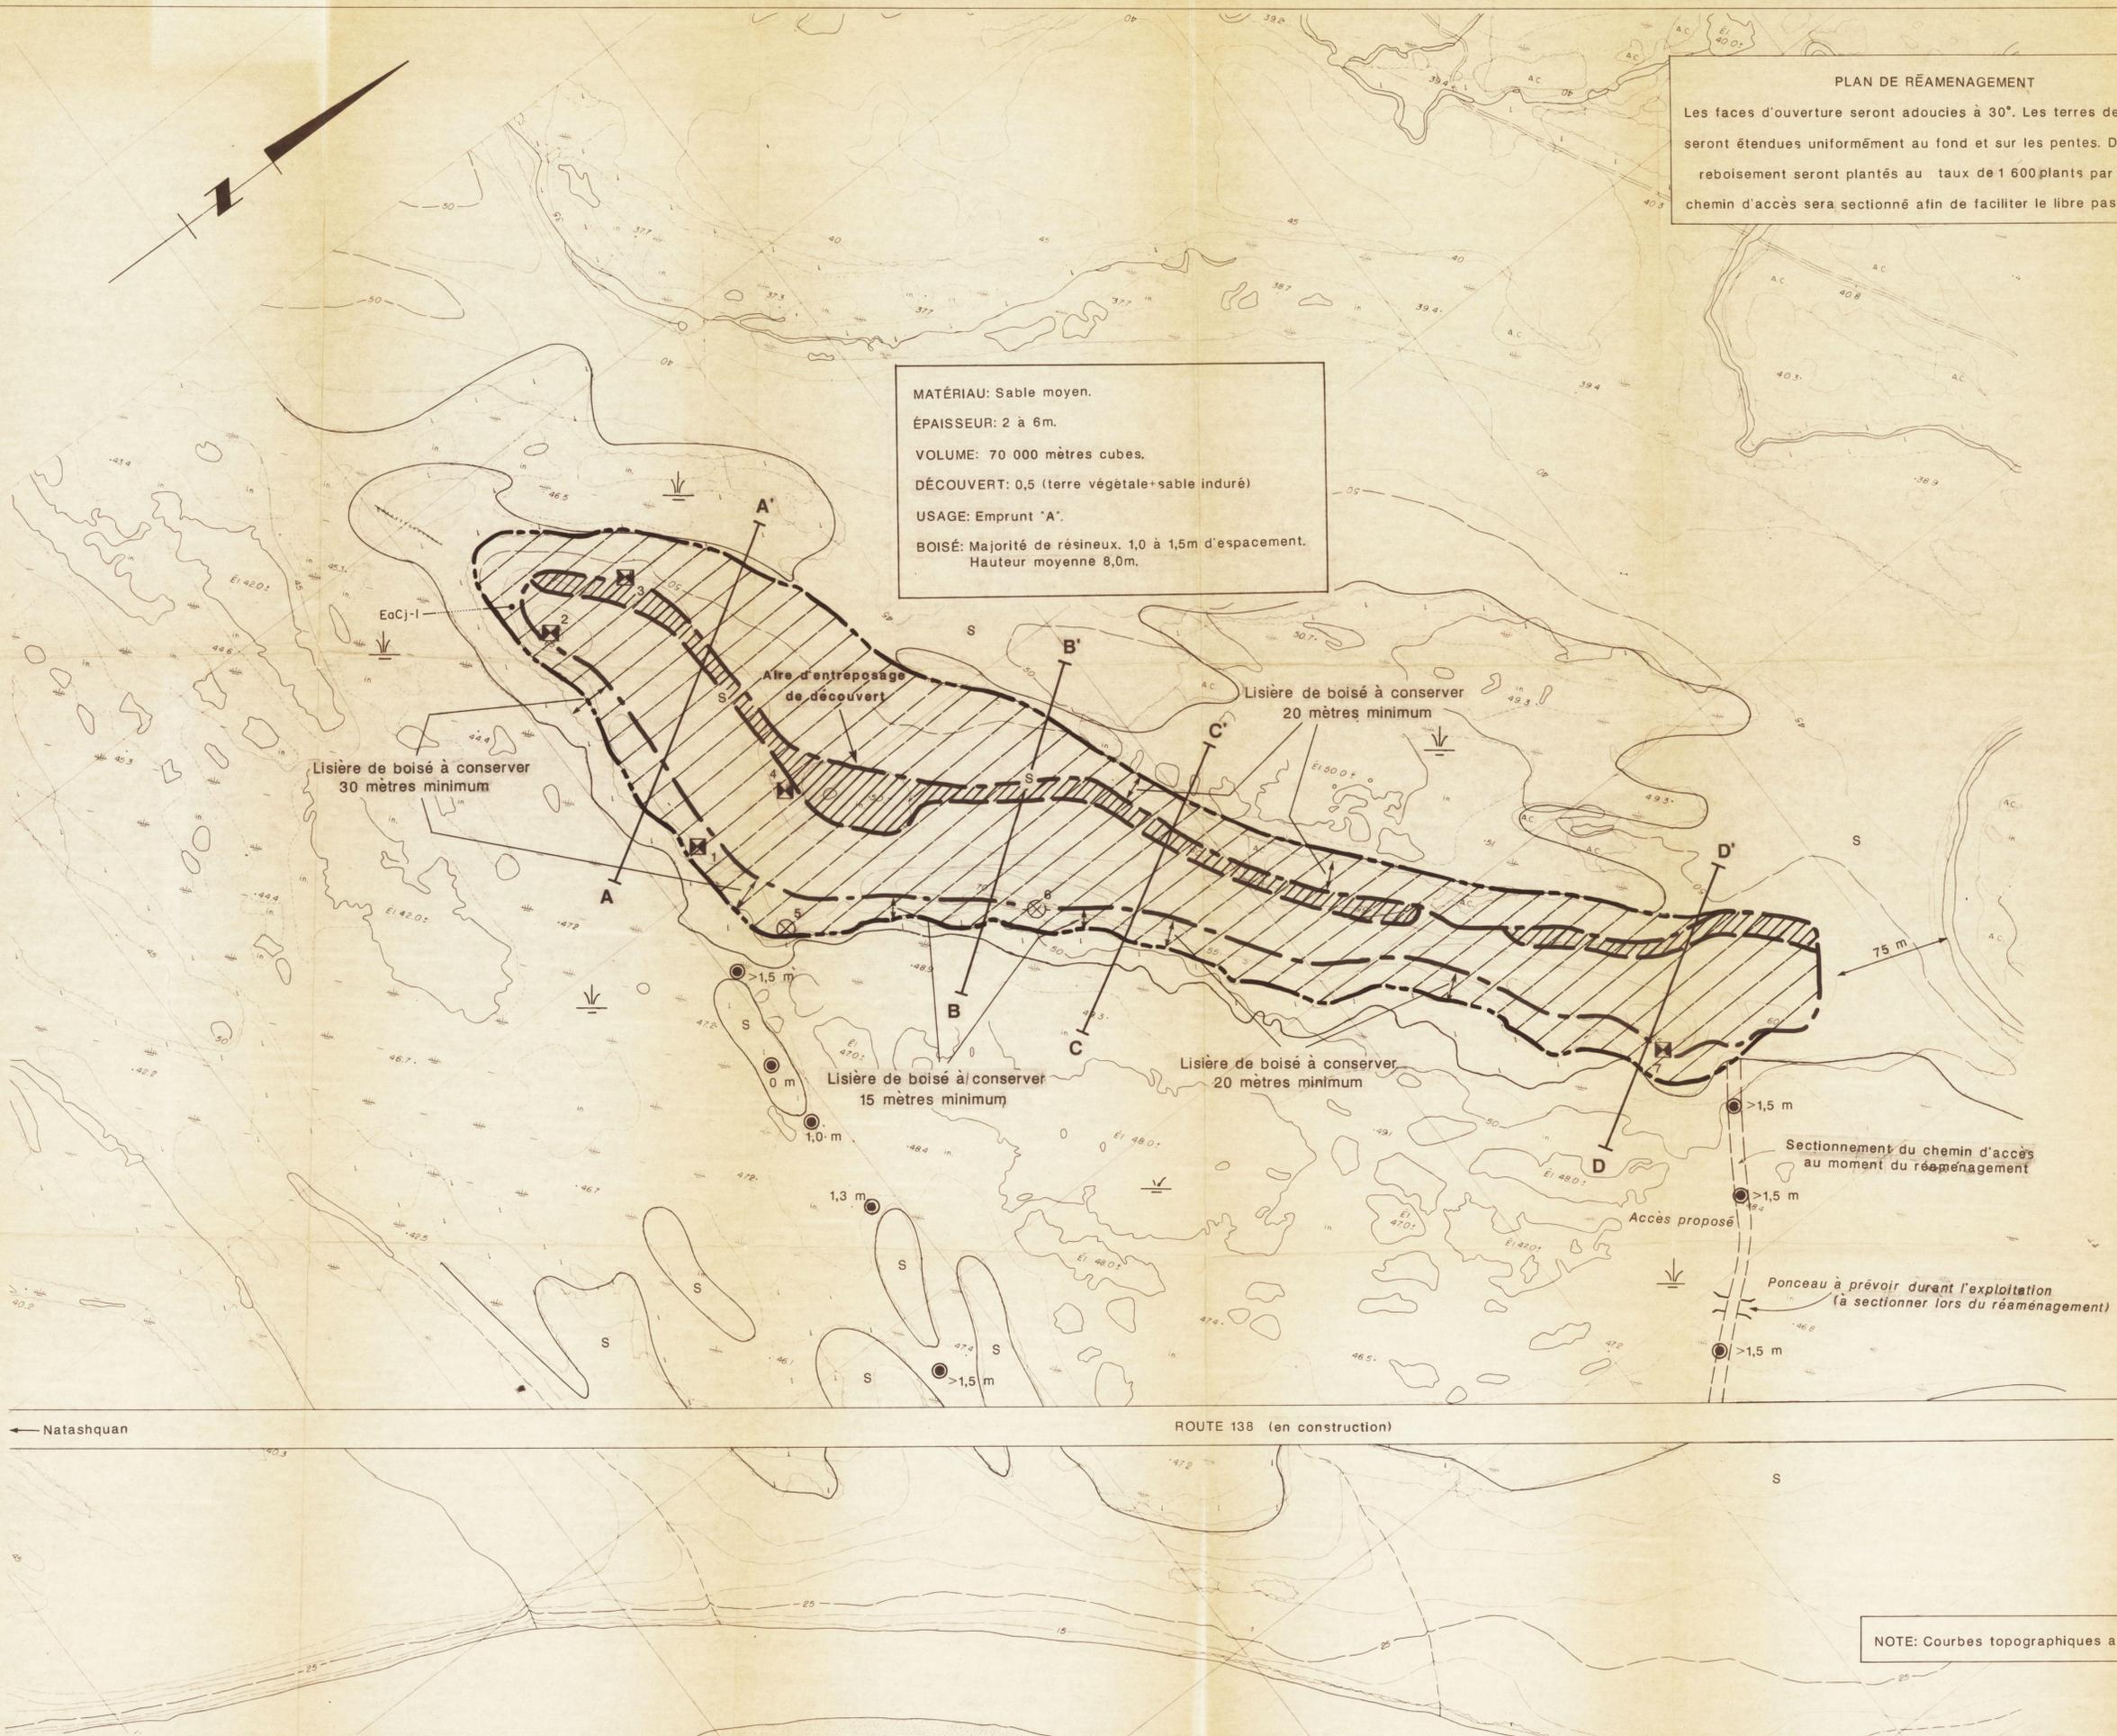
Titre du plan
PLAN 4

Les travaux d'inventaire concernant le banc d'emprunt 098-108 ont été effectués entre les 11 et 14 juillet 1992 par une équipe de quatre personnes composée de deux archéologues, dont un chargé de projet et un assistant, et de deux techniciens autochtones originaires du village de Pointe-Parent près de Natashquan. La couverture archéologique de la surface du banc d'emprunt entraîna la réalisation de 431 sondages exploratoires, dont 9 effectués lors de l'évaluation d'un nouveau site préhistorique localisé sur l'extrémité ouest de la zone (voir plan 4). Seulement deux des sondages pratiqués sur le site maintenant désigné sous le vocable de EaCj-1 se révélèrent positifs. Franchissant une tourbière sur l'ensemble de son tracé, le chemin d'accès au banc d'emprunt n'a fait l'objet d'aucun sondage exploratoire supplémentaire.

Description
LOCALISATION DES LIGNES DE SONDAGE SUR LE BANC D'EMPRUNT 098-108

MATÉRIAU: Sable moyen.
ÉPAISSEUR: 2 à 6m.
VOLUME: 70 000 mètres cubes.
DÉCOUVERT: 0,5 (terre végétale+sable induré)
USAGE: Emprunt "A".
BOISÉ: Majorité de résineux. 1,0 à 1,5m d'espacement. Hauteur moyenné 8,0m.

PLAN DE RÉAMENAGEMENT
Les faces d'ouverture seront adoucies à 30°. Les terres de découverte seront étendues uniformément au fond et sur les pentes. Des semis de reboisement seront plantés au taux de 1 600 plants par hectare. Le chemin d'accès sera sectionné afin de faciliter le libre passage des eaux.

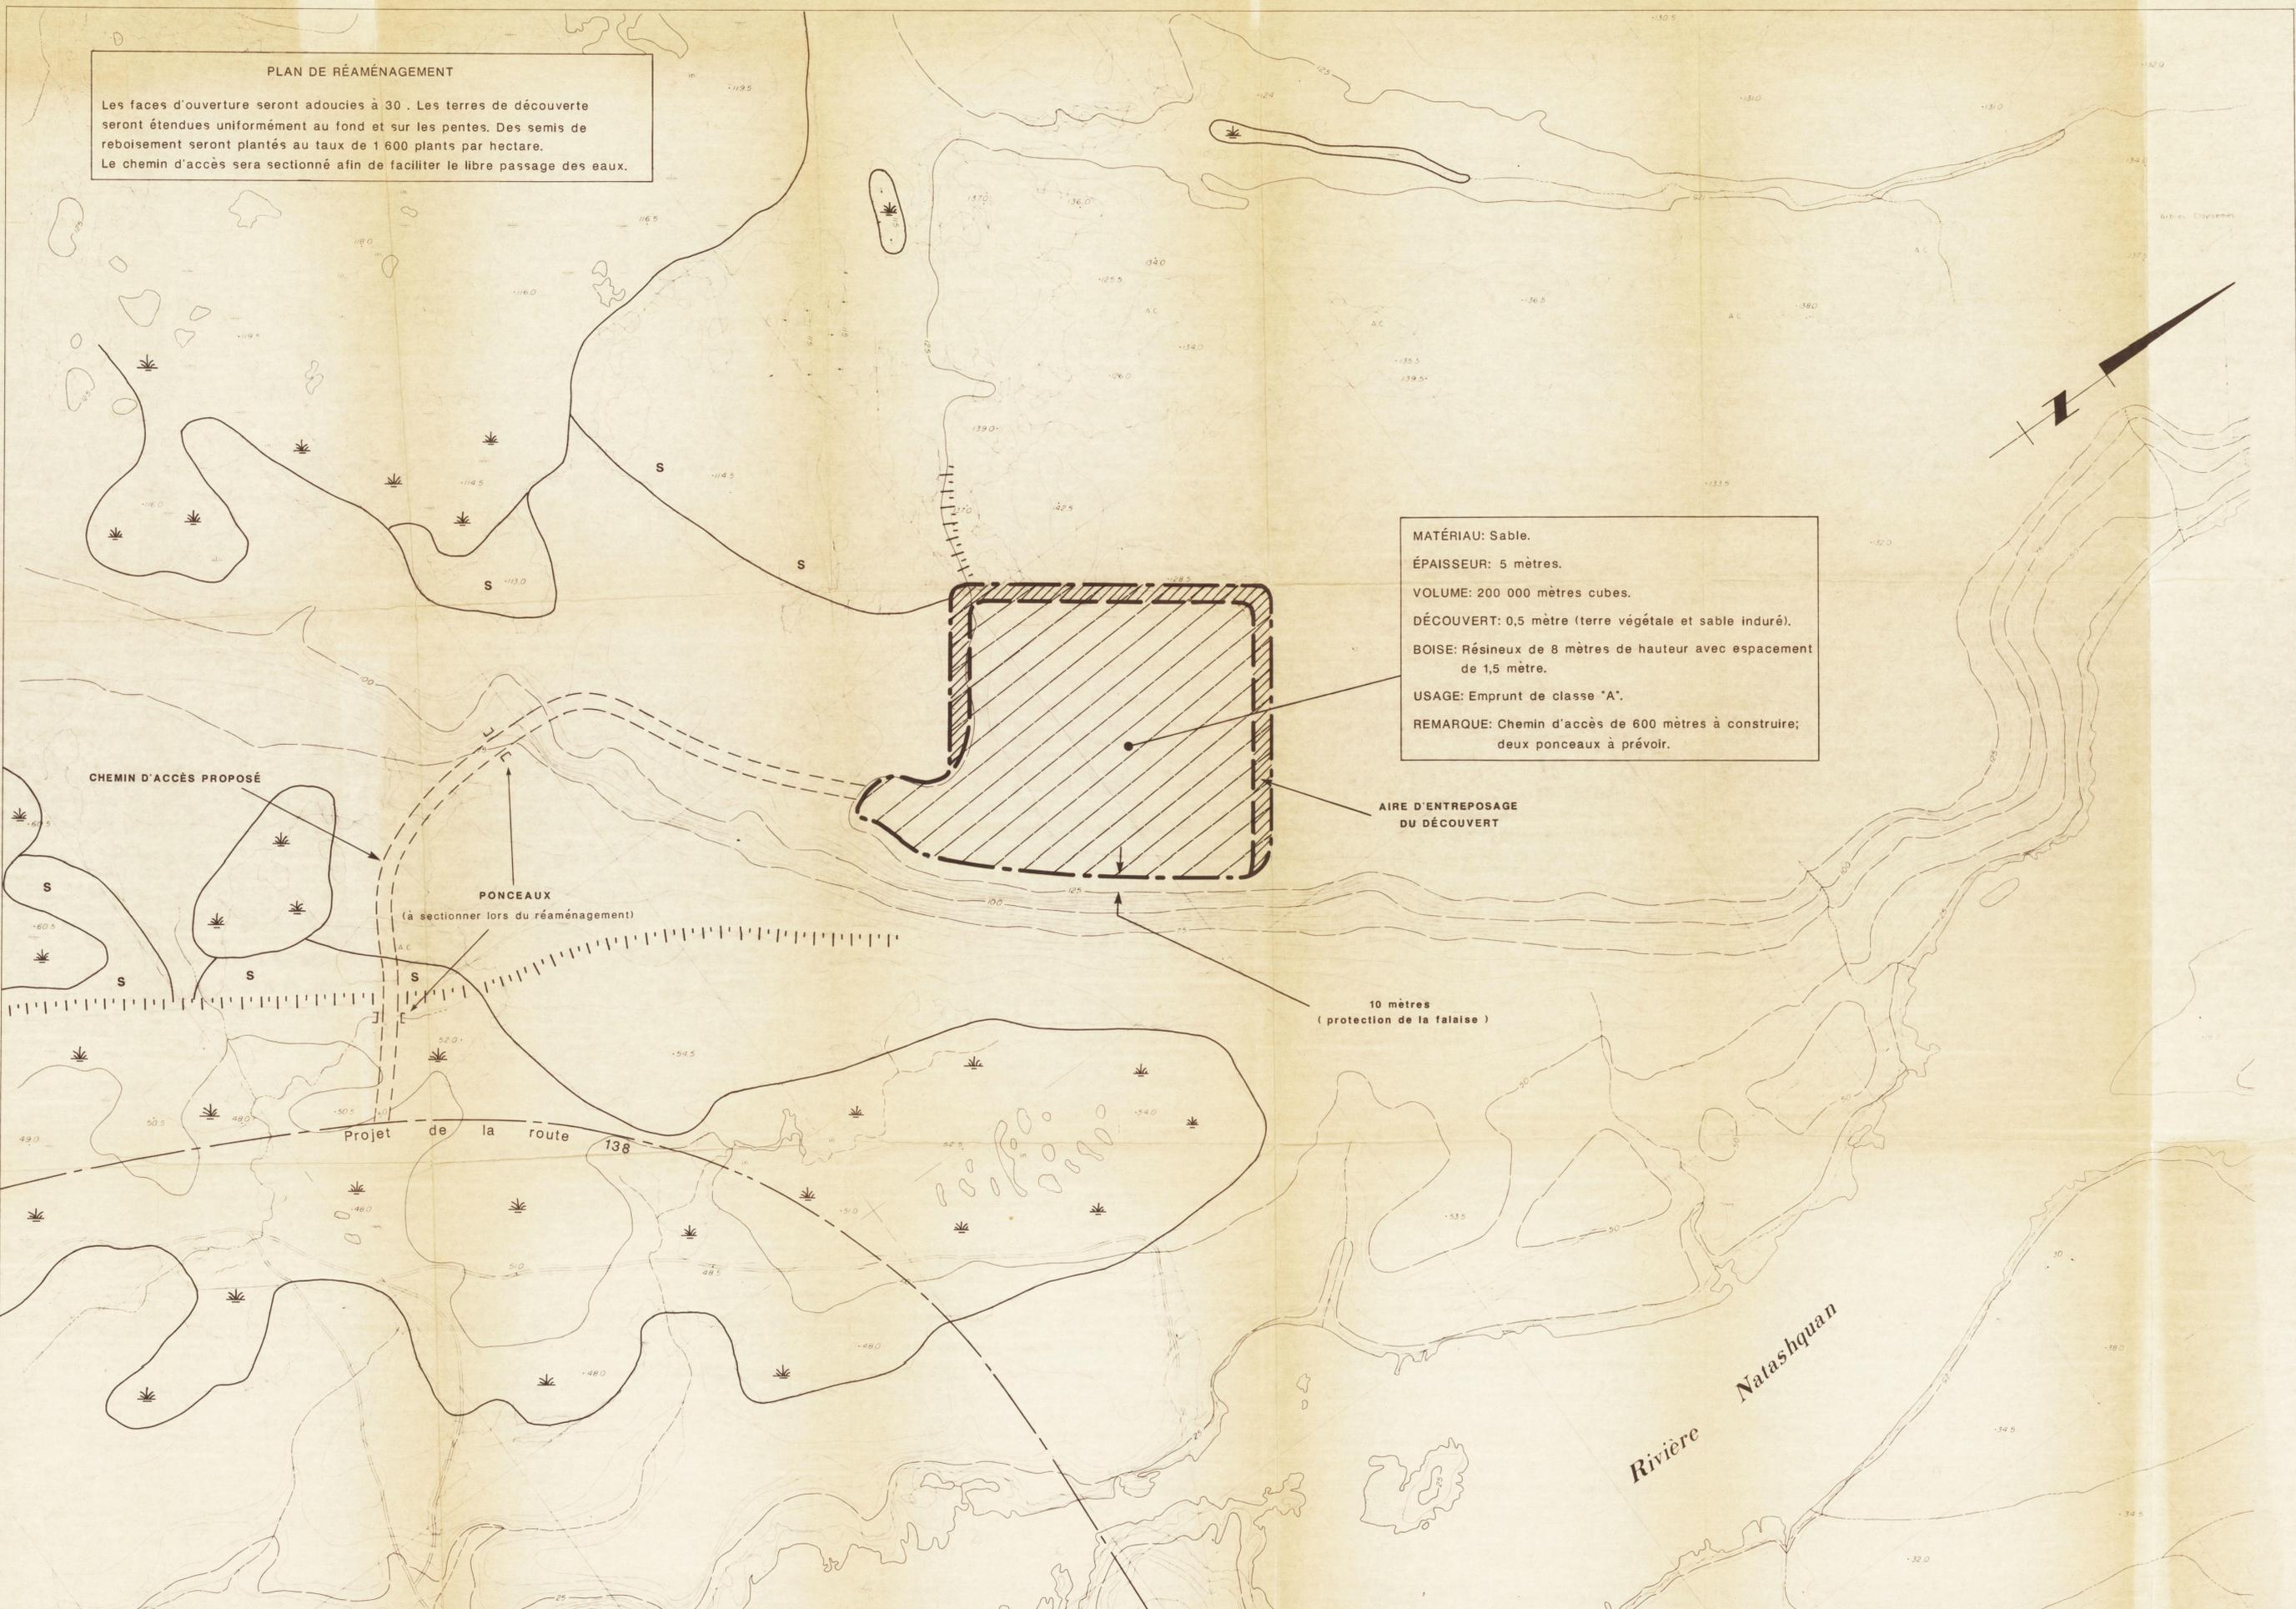
Titre du plan
PLAN 5

fait l'objet d'aucune vérification archéologique. Ainsi, la présence de fréquents versants à forte déclivité sur une partie de l'aire centrale du banc de même que la prépondérance de terrains mals drainés dans la portion nord-ouest de la zone ne justifiaient aucunement la pratique de sondages exploratoires. Finalement, l'intervention archéologique réalisée sur le banc d'emprunt n'a permis la découverte d'aucun nouveau site archéologique.

MATÉRIAU: Sable.
ÉPAISSEUR: 5 mètres.
VOLUME: 200 000 mètres cubes.
DÉCOUVERT: 0,5 mètre (terre végétale et sable induré).
BOISE: Résineux de 8 mètres de hauteur avec espacement de 1,5 mètre.
USAGE: Emprunt de classe "A".
REMARQUE: Chemin d'accès de 600 mètres à construire; deux ponceaux à prévoir.

Description
LOCALISATION DES LIGNES DE SONDAGE SUR LE BANC D'EMPRUNT 098-103

Les faces d'ouverture seront adoucies à 30°. Les terres de découverte seront étendues uniformément au fond et sur les pentes. Des semis de reboisement seront plantés au taux de 1 600 plants par hectare. Le chemin d'accès sera sectionné afin de faciliter le libre passage des eaux.

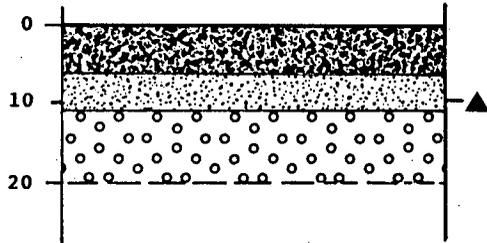
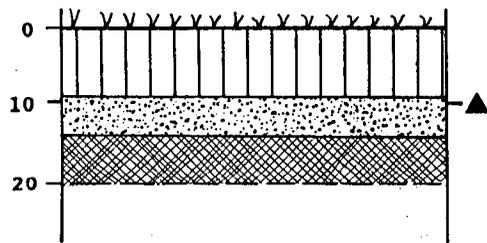
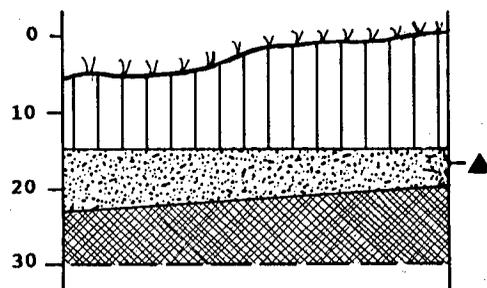
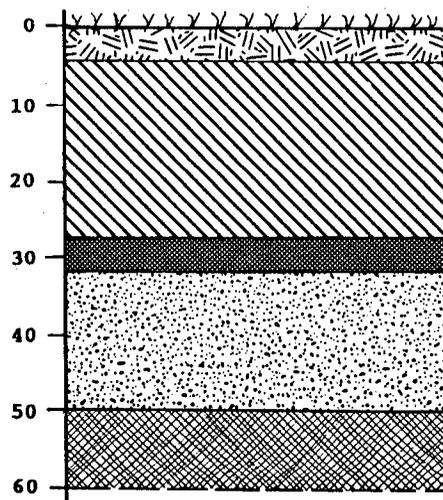
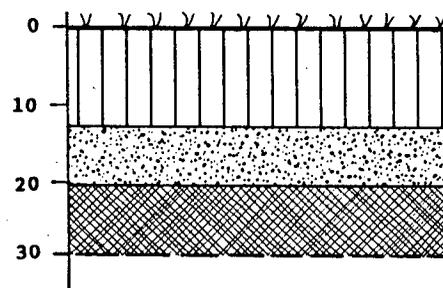
Plan 6:

PROFILS PÉDOLOGIQUES TYPES

EbCh-7 (Kégaska)
sondage 1, paroi Sud

EaCj-1 (Banc 098-108)
sondage 1, paroi Nord

EaCj-1 (Banc 098-108)
sondage 2, paroi Nord

Kégaska, sondage négatif
en lisière de la forêt,
paroi Sud

Sondage négatif
Banc 098-103, paroi Nord
