*RÉAMÉNAGEMENT DE LA ROUTE 138
PONT ET APPROCHES DE LA RIVIÈRE VACHON*

ÉTUDE D'IMPACT SUR L'ENVIRONNEMENT

RÉSUMÉ

Novembre 1988

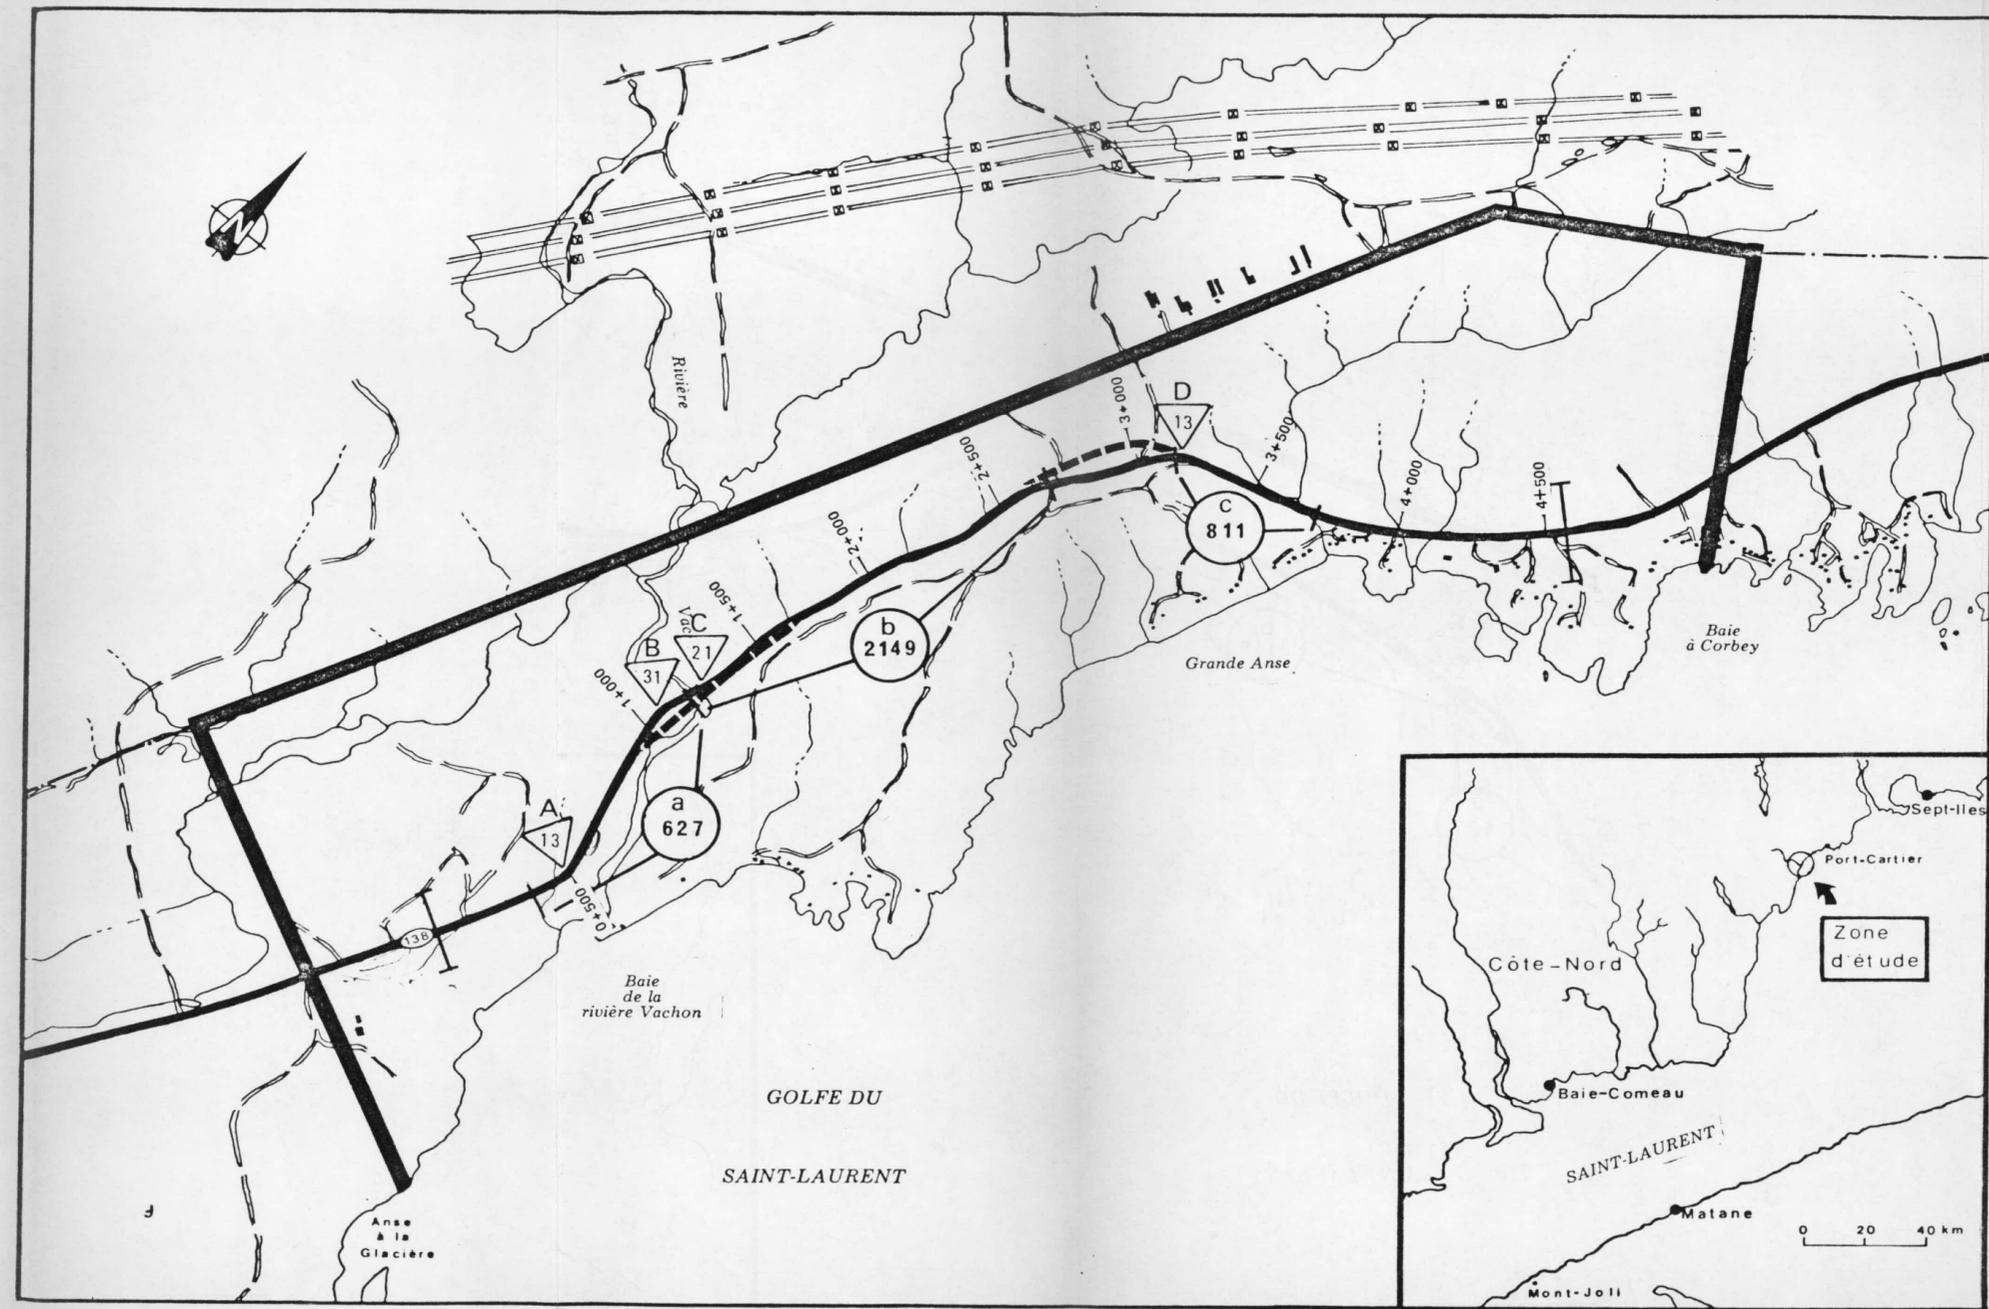
FIGURE 1
LOCALISATION ET CARACTÉRISTIQUES GÉOMÉTRIQUES
DU PROJET DE RÉAMÉNAGEMENT DE LA ROUTE 138
AUX APPROCHES DE LA RIVIÈRE VACHON.

Le projet à l'étude se situe sur la Haute Côte-Nord à environ 10 km au sud de Port-Cartier et s'étend sur une distance de 4,6 km (Figure 1). La limite sud se trouve à 1,3 km au sud de la rivière Vachon et la limite nord à 3,3 km au nord de la même rivière.

Pour le projet à l'étude, quatre courbes se révèlent sous-standard d'après un inventaire des courbes de la route 138. On appelle courbe sous-standard une courbe où la différence entre la vitesse affichée et la vitesse sécuritaire est plus grande ou égale à 10 km/h. Pour les quatre courbes en question (Figure 1), la différence entre la vitesse affichée (90 km/h) et la vitesse sécuritaire varie de 13 à 31 km/h. Voir le dossier photographique en annexe pour des photographies de ces courbes: courbe A (Photo 1), courbe B (Photos 2, 3 et 6) et courbe C (Photos 2, 7 et 8).

La présence de pentes trop raides ou trop longues, associées aux routes à deux voies contiguës, ralentissent les véhicules lourds et créent ainsi un blocage de la circulation. Il existe une longueur critique de pente qui est définie comme longueur maximale pour laquelle il n'y a pas de réduction de vitesse plus grande que 25 km/h par un camion-type circulant à une vitesse de 80 km/h sur une route à capacité moyenne de circulation. Trois pentes critiques ainsi identifiées se trouvent à l'intérieur du projet à l'étude (Figure 1). Les pentes a (Photos 2, 3 et 4) et c sont critiques en circulant du nord au sud et la pente (Photo 3) est critique dans la direction opposée.

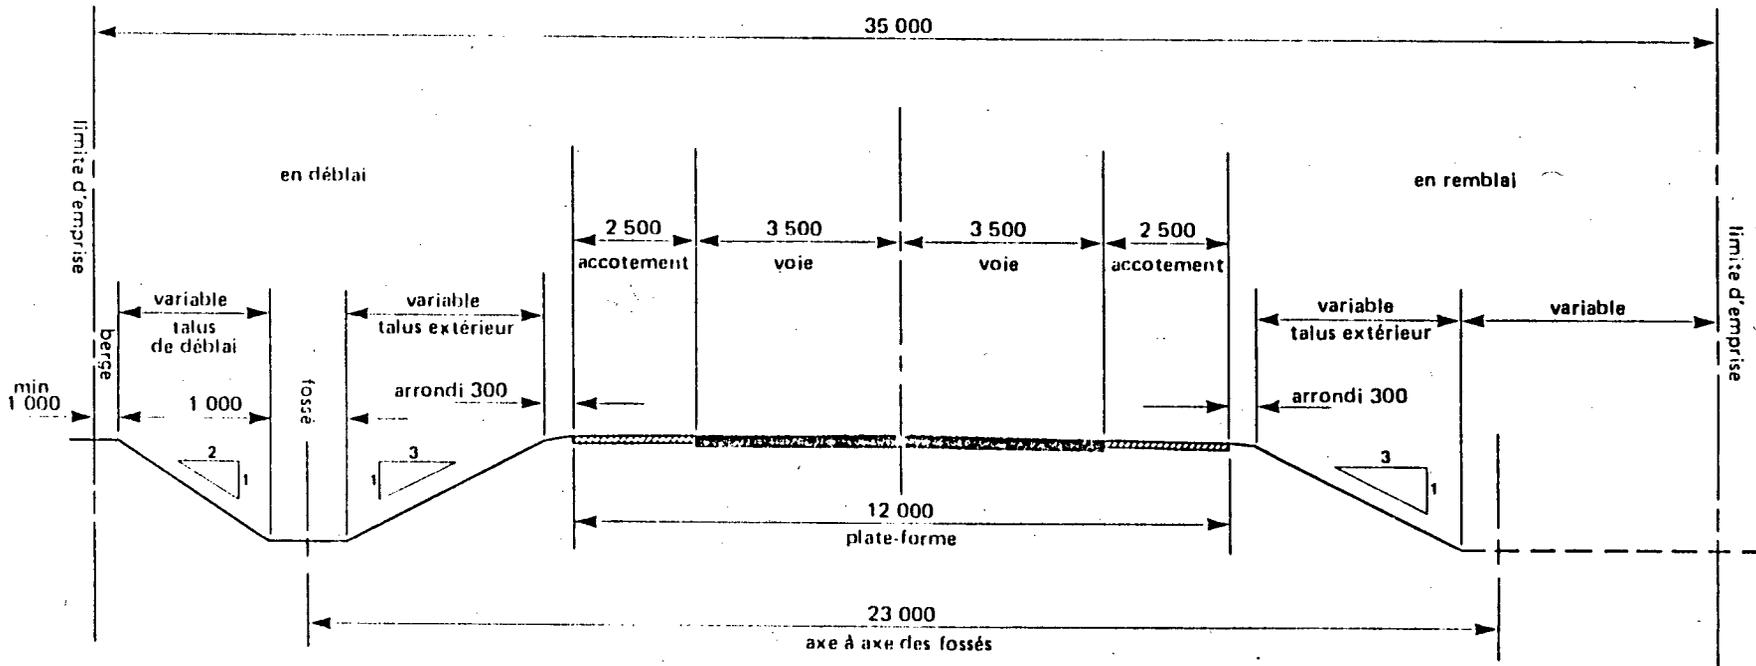
Figure 2: Profil en travers d'une route principale en milieu rural (Type C, Norme D-2302).

Note: Aux endroits où l'on prévoit une voie auxiliaire, la largeur de l'accotement est de 2,0 mètres. La pente du talus extérieur ne peut excéder 1V:2H et l'emprise est élargie au besoin (d'après le Cahier des Normes du M.T.Q.).

Le projet de réaménagement comporte la réfection complète de la route, l'élargissement de la chaussée, l'adoucissement des courbes et pentes et l'ajout de trois voies auxiliaires. Le réaménagement sera réalisé selon la norme correspondant à une route numérotée en milieu rural (Type C - Norme D-2302). La section-type est illustrée à la figure 2.

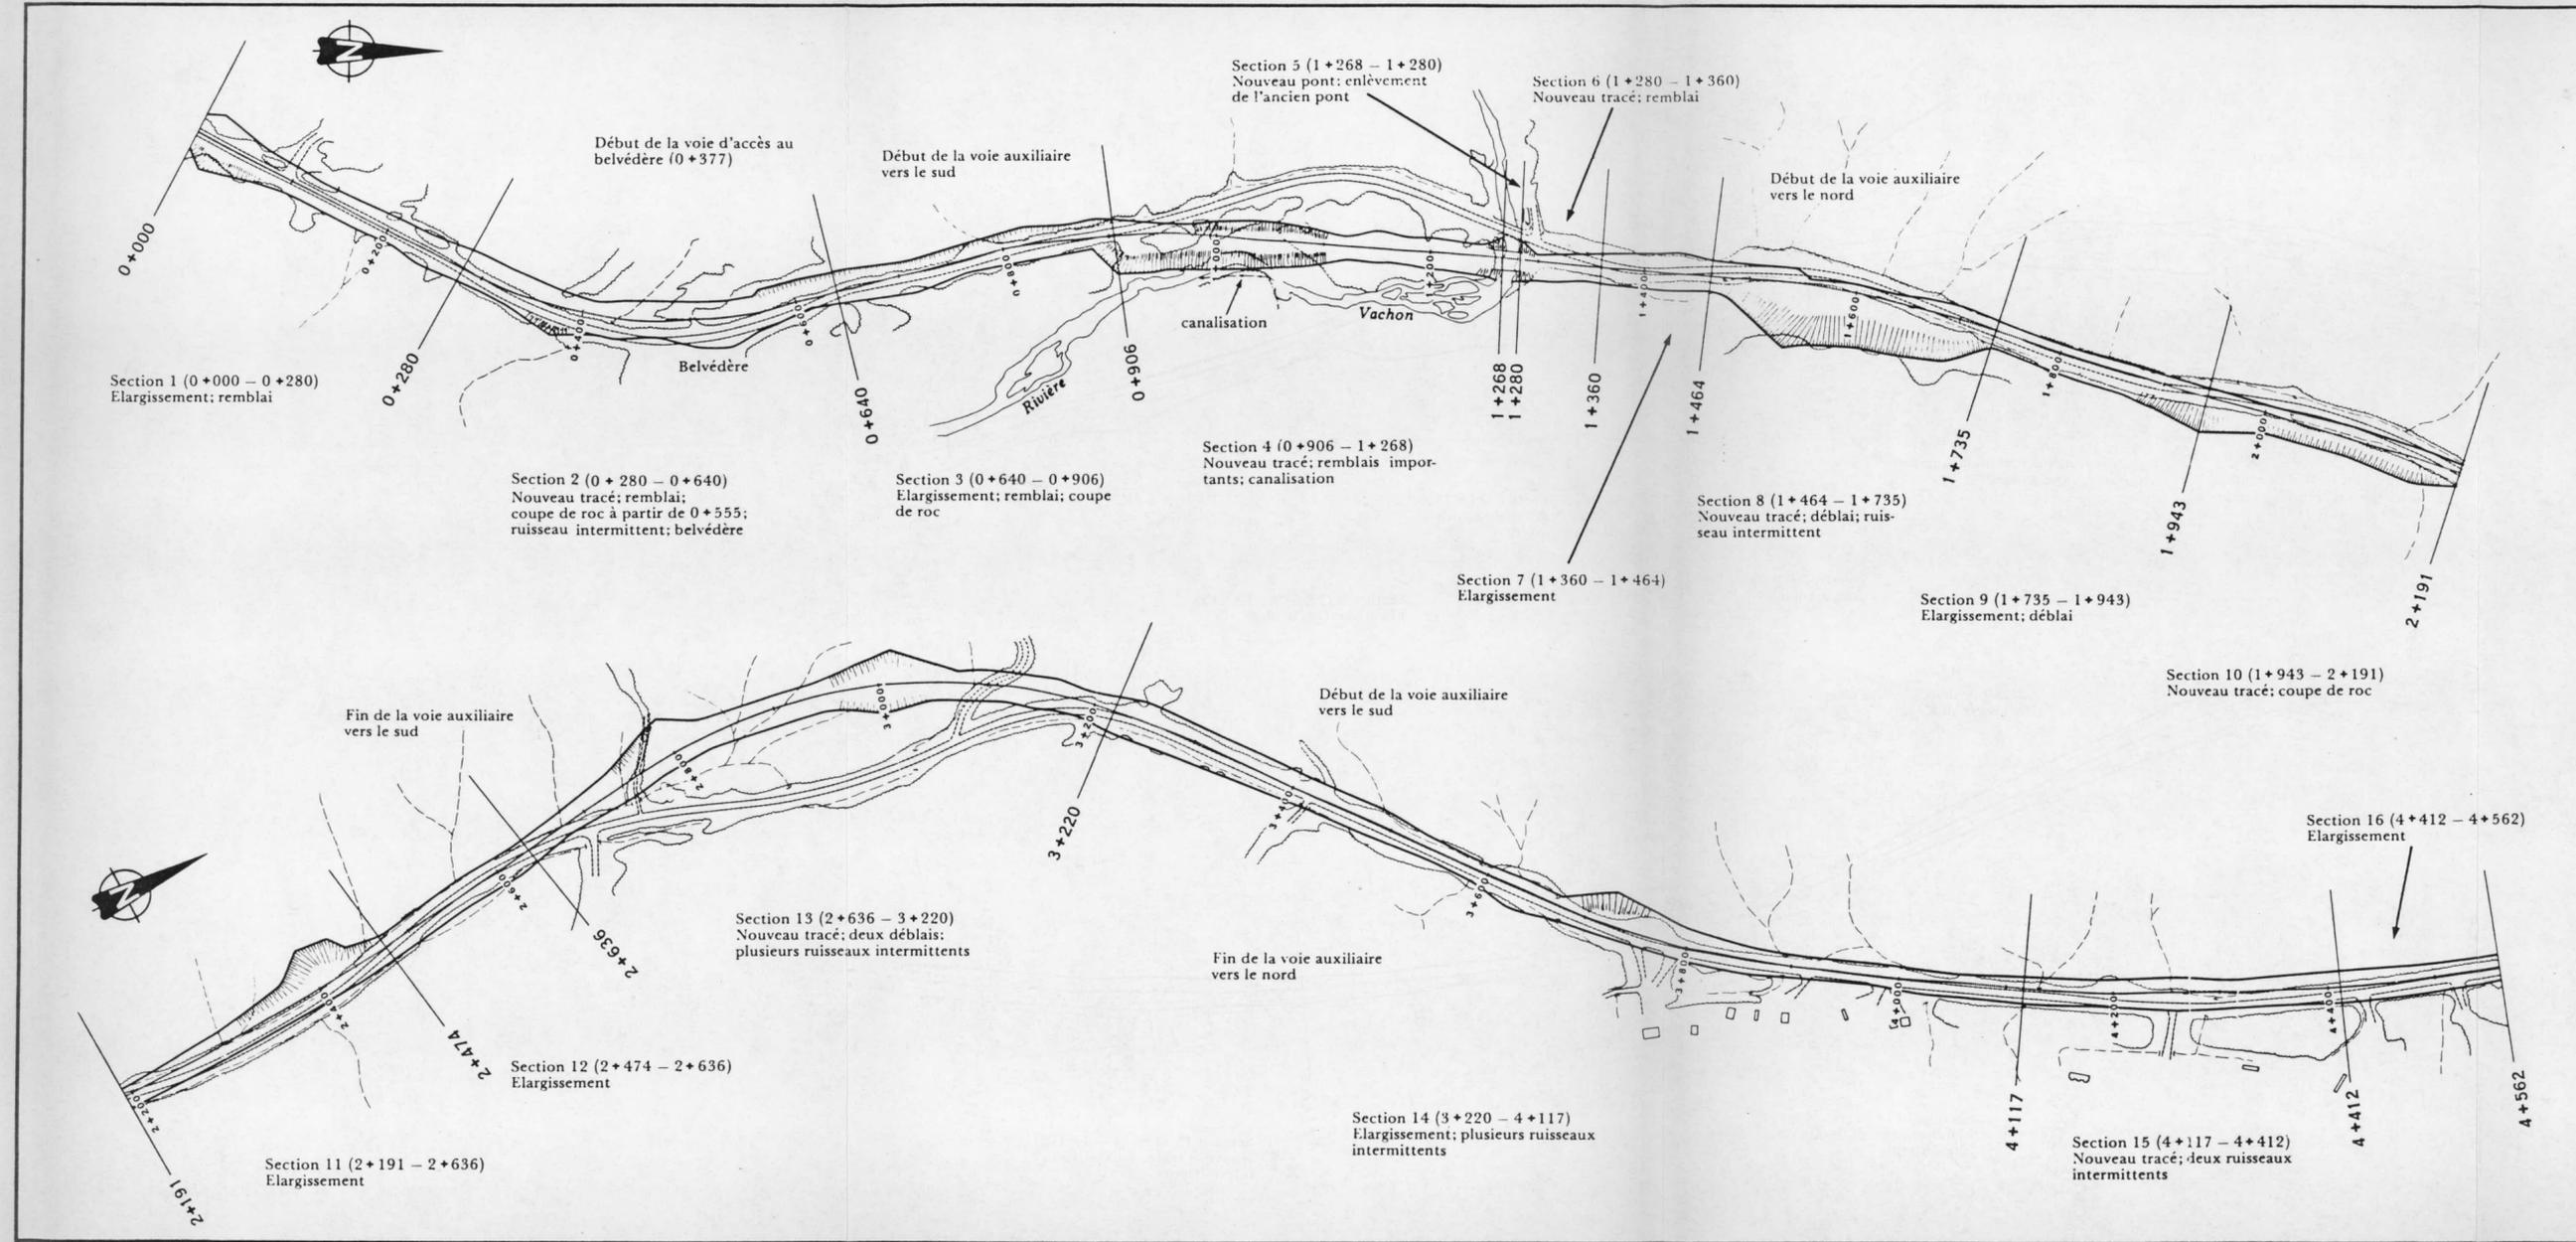
Figure 3

PRINCIPALES CARACTÉRISTIQUES DU RÉAMENAGEMENT DU PROJET DE LA RIVIÈRE VACHON

D'autre part, il y a des travaux ponctuels qui sont principalement les remblais, les déblais, l'installation des pontceaux, la construction du pont et la canalisation de la rivière. Ces derniers sont localisés à la figure 3.

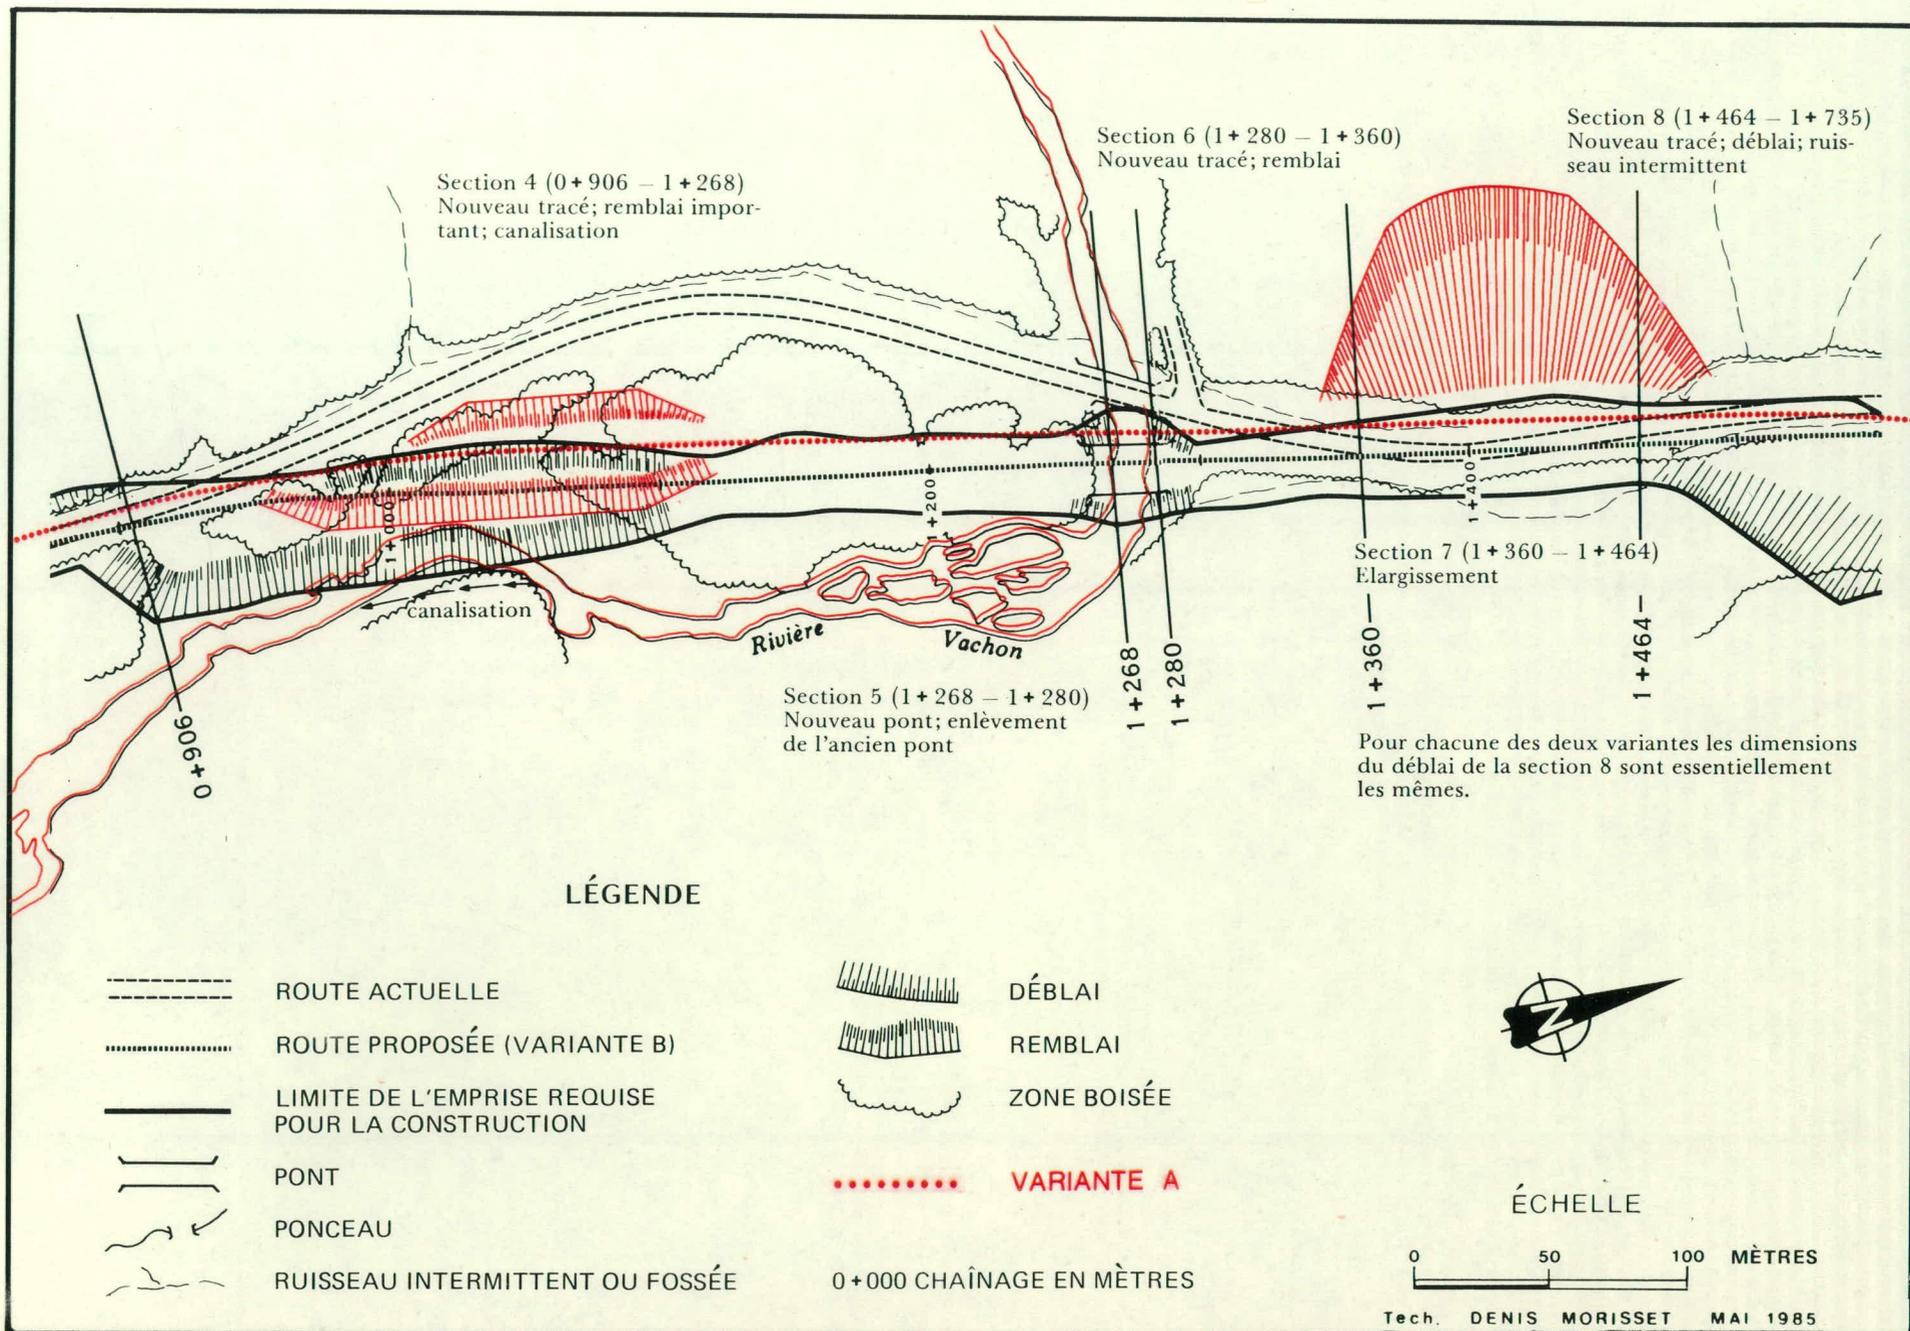
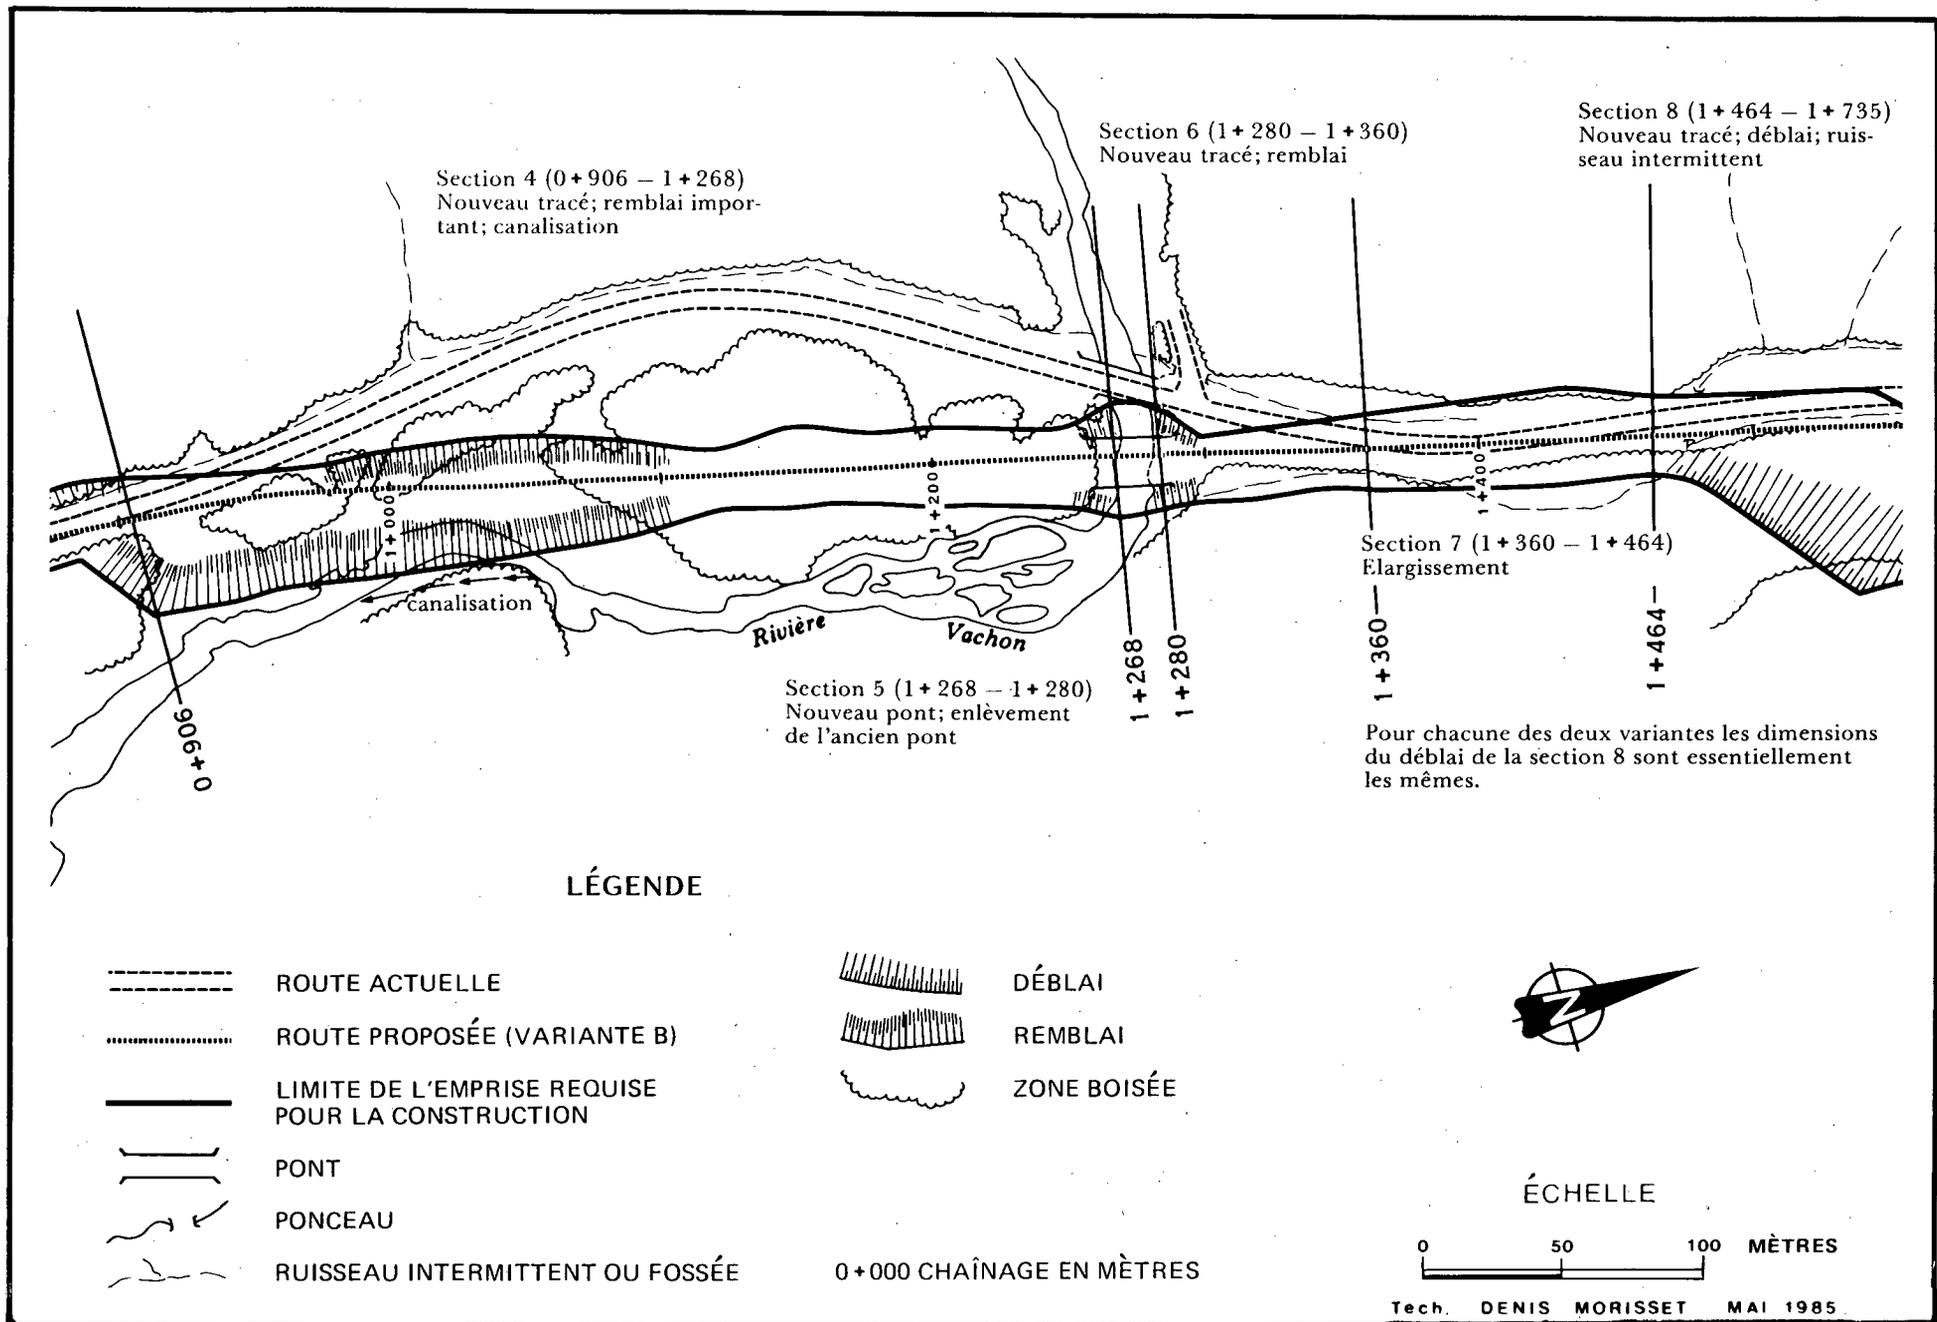
Figure 4 CARACTÉRISTIQUES DES VARIANTES A ET B AUX APPROCHES DE LA RIVIÈRE VACHON

Les variantes A et B diffèrent seulement aux abords de la rivière Vachon. La figure 4 permet la comparaison des deux alternatives.

La variante A fut la variante originellement proposée mais elle entraîne deux principaux problèmes. Au nord de la rivière Vachon, cette variante empiéterait quelque peu dans une colline (Photo 8) largement constituée d'argile, un très important déblai serait nécessaire pour que l'on obtienne des pentes stables.

Le deuxième problème résulte du fait que le pont à construire pour la variante A serait si près de l'ancien que sa construction nécessiterait l'enlèvement du pont existant avant même la construction du nouveau. Le cas échéant, un pont temporaire serait nécessaire afin d'assurer la circulation pendant la période de construction. Le coût d'un pont temporaire pourrait se situer entre 25 000 \$ et 75 000 \$ dépendant de son importance, des facilités d'accès, des qualités du sol porteur, etc. Le pont temporaire serait localisé en amont du pont actuel (Photo 10). Avant la construction du pont actuel en 1963, il y avait un autre pont à environ 60 m en amont du pont existant. Cette localisation et les anciens chemins d'accès pourraient servir encore pour un pont temporaire.

Afin d'éviter les problèmes de la variante A, une deuxième variante fut proposée. Le tracé de la variante B est localisé légèrement plus à l'est que celui de la variante A et n'entraînerait aucun déblai dans la colline d'argile à l'ouest de la route actuelle. Le pont pour l'alternative B serait plus éloigné du pont actuel, ce qui permettrait d'assurer le maintien de la circulation pendant la construction sans recourir à l'utilisation d'un pont temporaire. Toutefois, à cause de l'emplacement du tracé plus à l'est, un important empiètement dans la rivière est prévu, nécessitant la relocalisation d'un court tronçon de rivière.

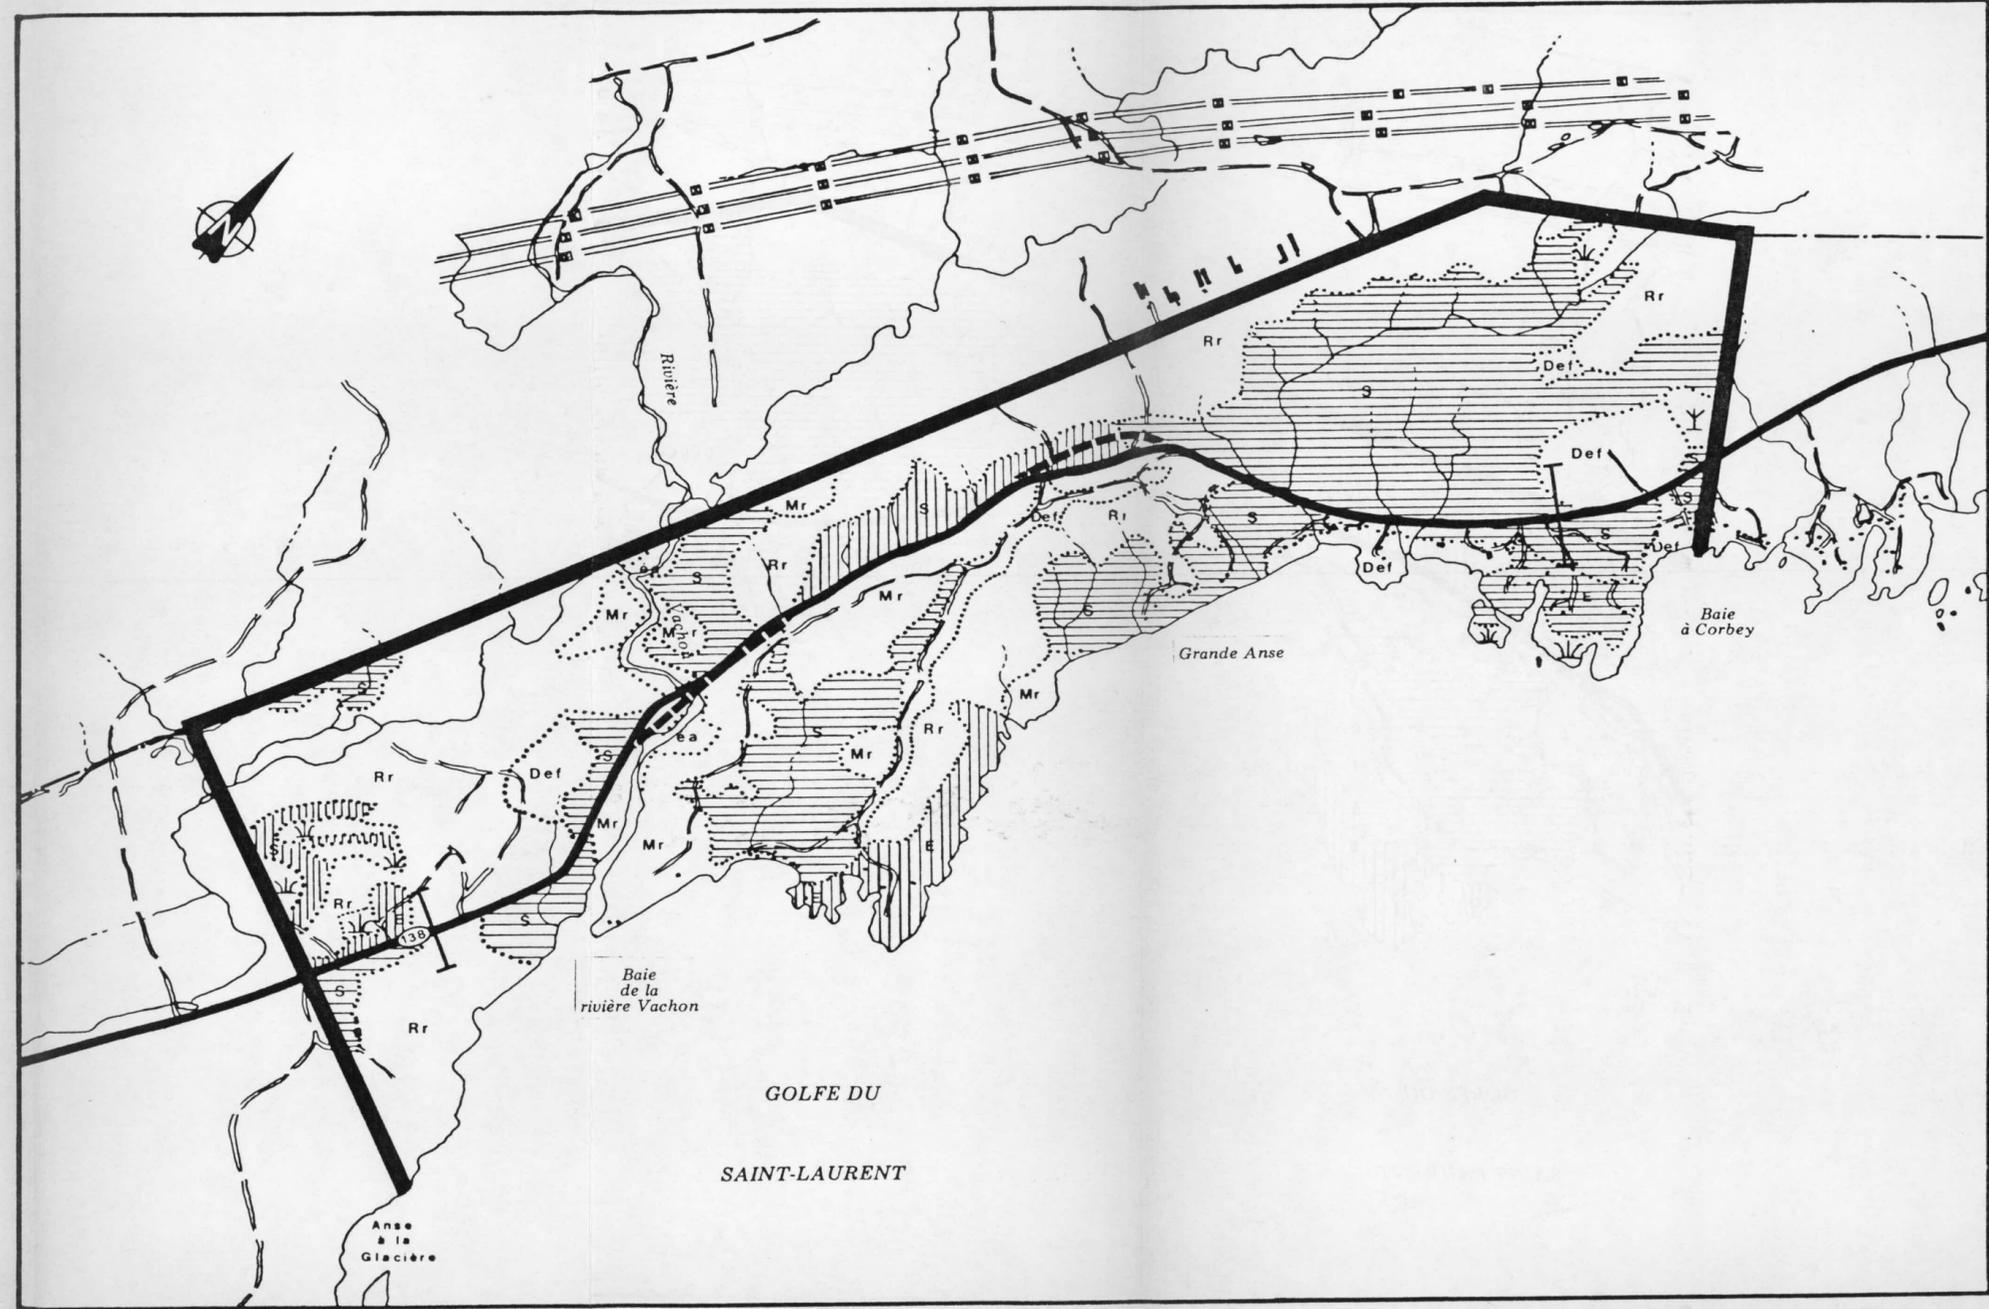
Figure 5 VÉGÉTATION DE LA ZONE À L'ÉTUDE

La cartographie de la végétation de la zone d'étude est présentée à la figure 5. Le projet à l'étude est caractérisé surtout par des peuplements de conifères, typiques de la forêt boréale de la région. Le sapin et l'épinette dominent le paysage; ils sont souvent accompagnés d'essences feuillues comme le bouleau et le peuplier.

Les peuplements jeunes et mûrs recouvrent moins de la moitié de la zone d'étude et sont composés de sapinières et de pessières. Ceux dits en régénération, originent de coupes forestières et sont dominés par le sapin. Enfin on retrouve quelques peuplements mixtes en bordure de la rivière Vachon.

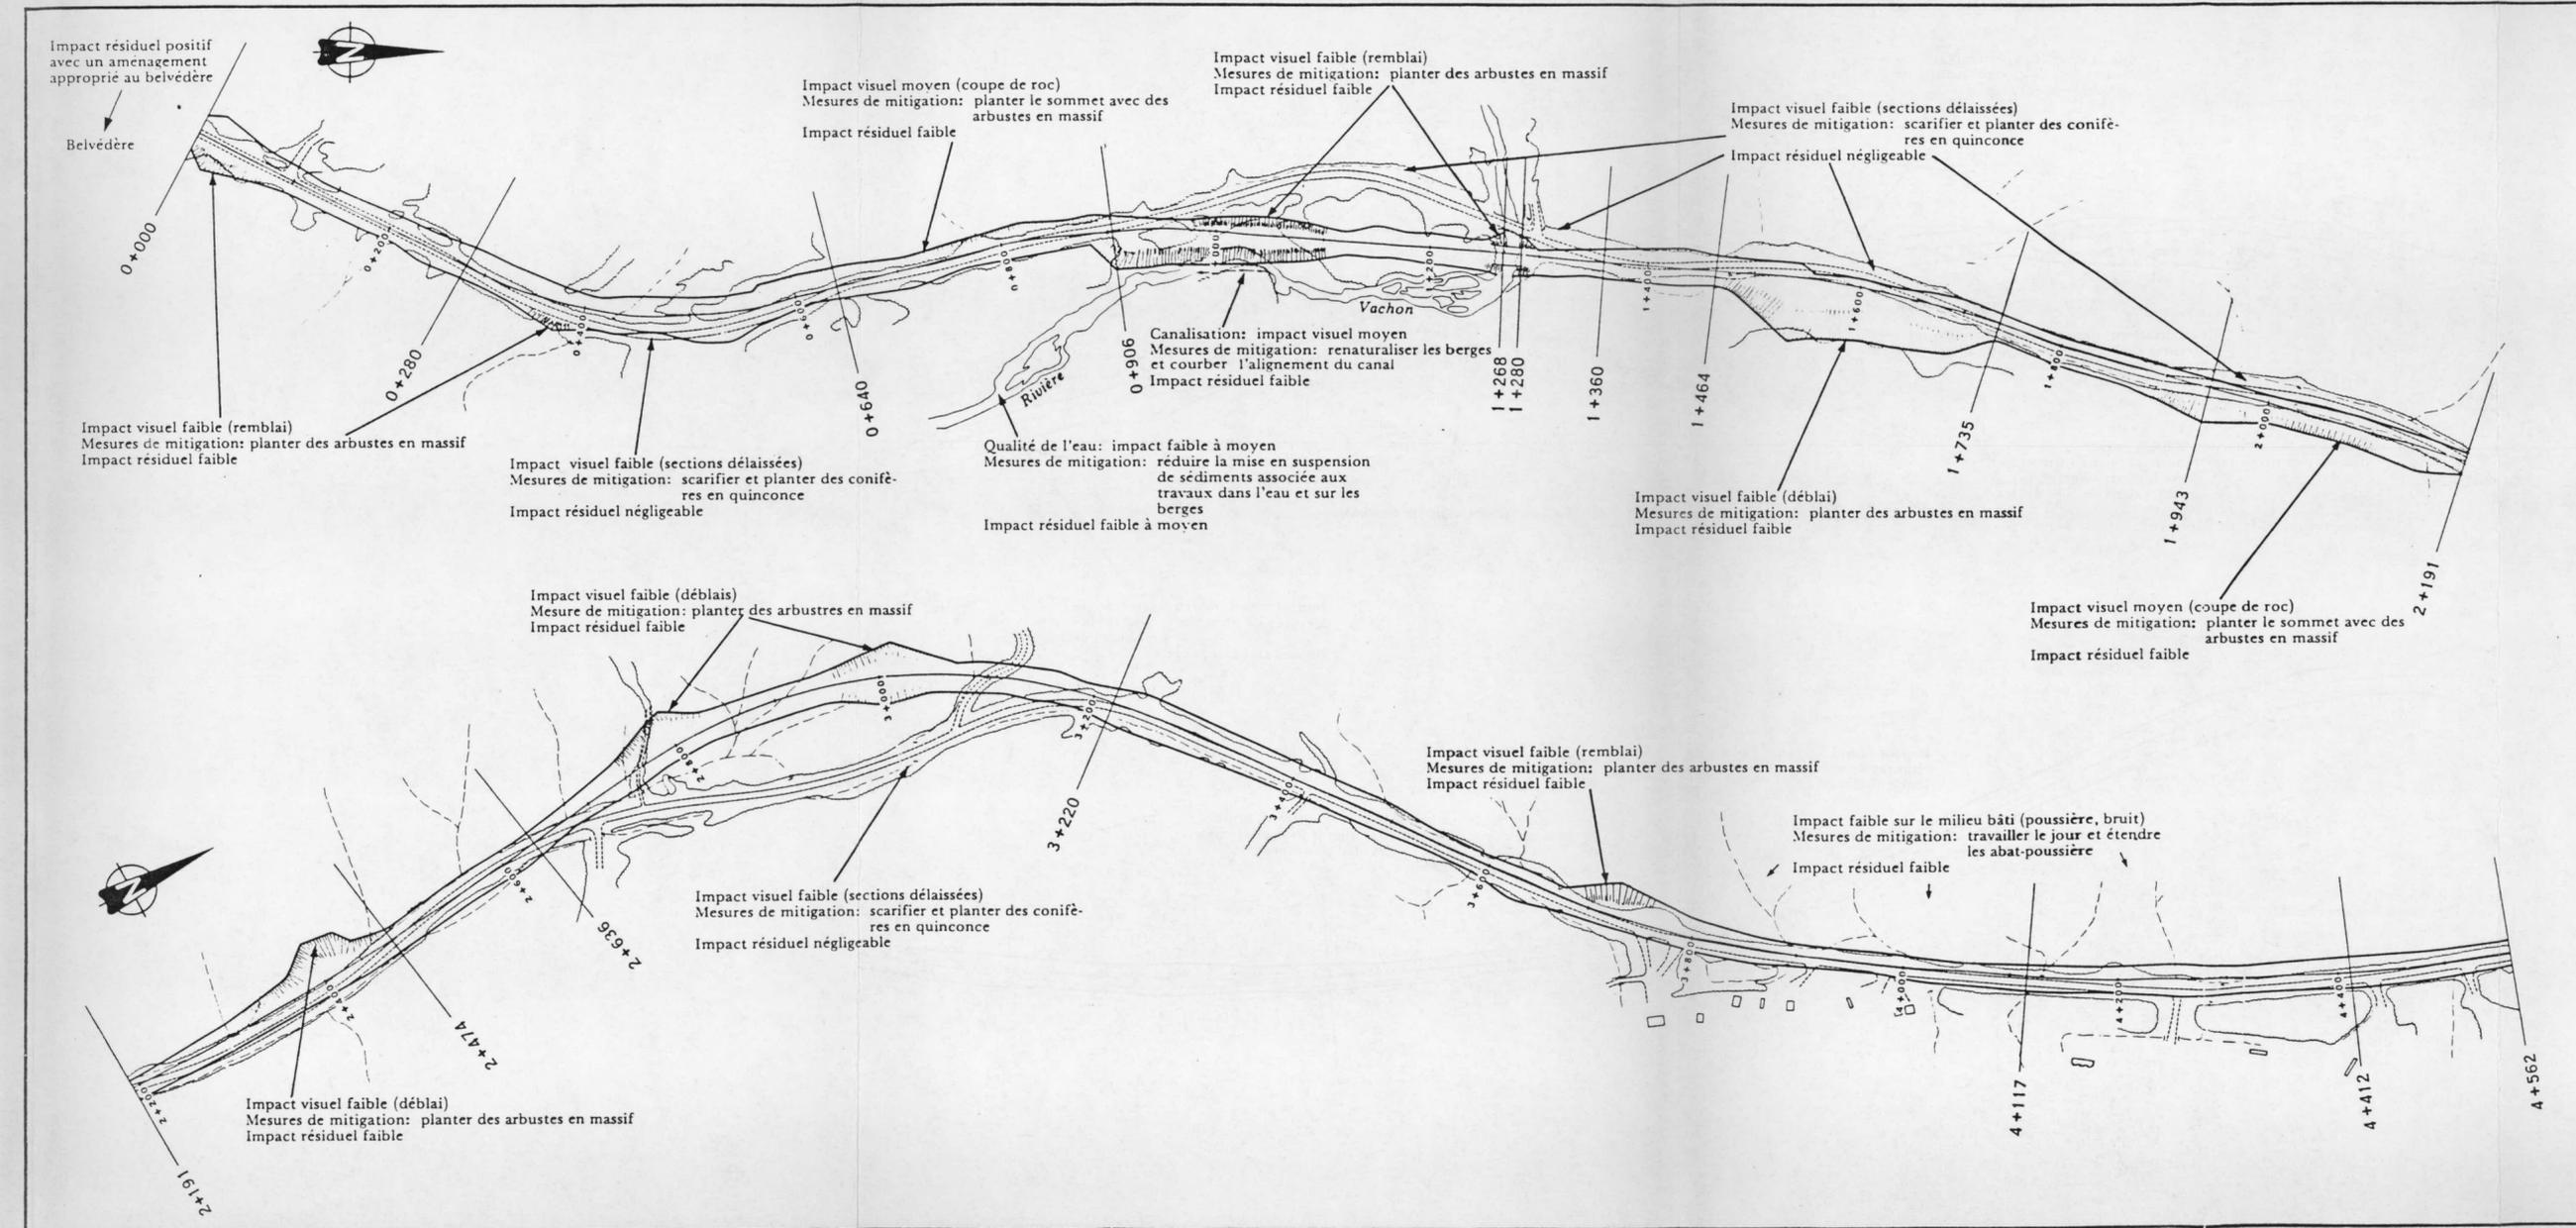
Figure 6

SYNTHÈSE DES IMPACTS DU RÉAMÉNAGEMENT DE LA ROUTE 138 DU PROJET DE LA RIVIÈRE VACHON

Toutes les mesures d'atténuation ainsi que les impacts résiduels qui resteront après leur mise en place sont détaillés dans le tableau 1 et sur la figure 6.

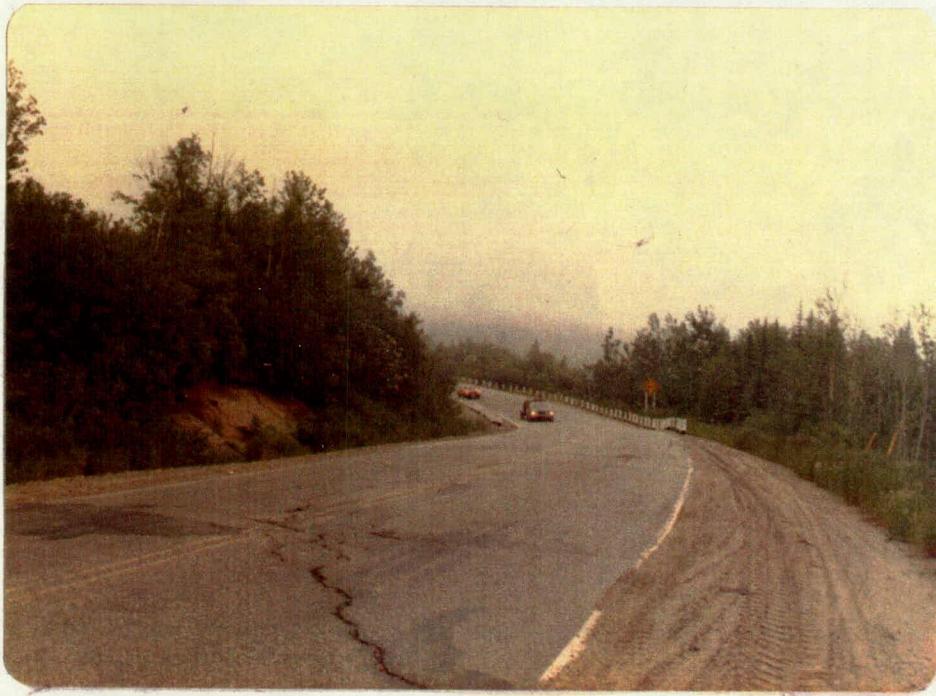
1- La courbe sous-standard A (section 2) vue vers le nord.
Le nouveau tracé sera à la gauche.

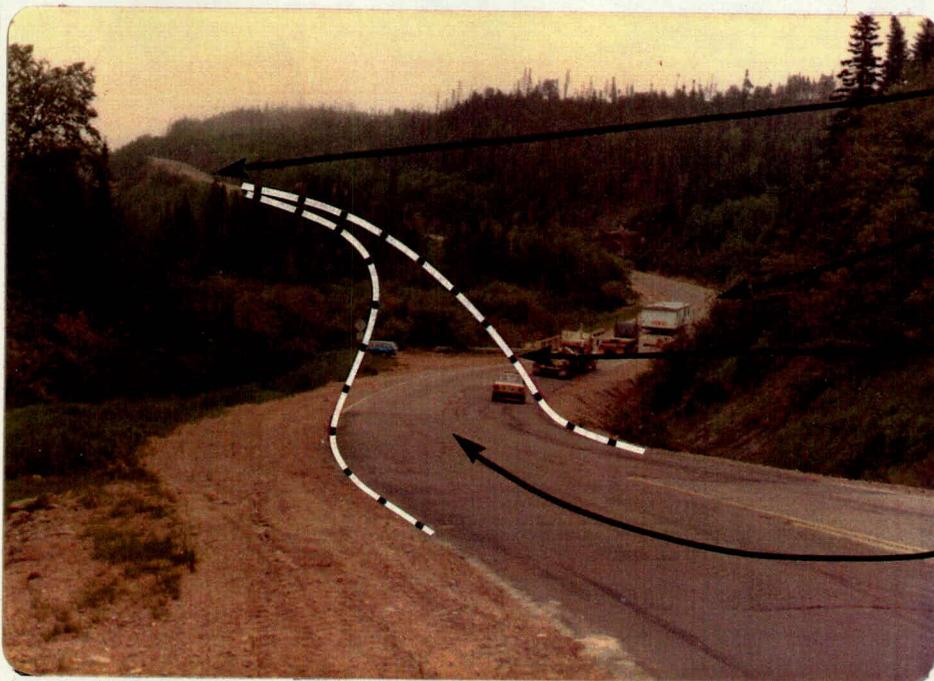
Pente critique a

Courbe sous-standard B

2- Les approches de la rivière Vachon (sections 3 à 6) vues
vers le nord.

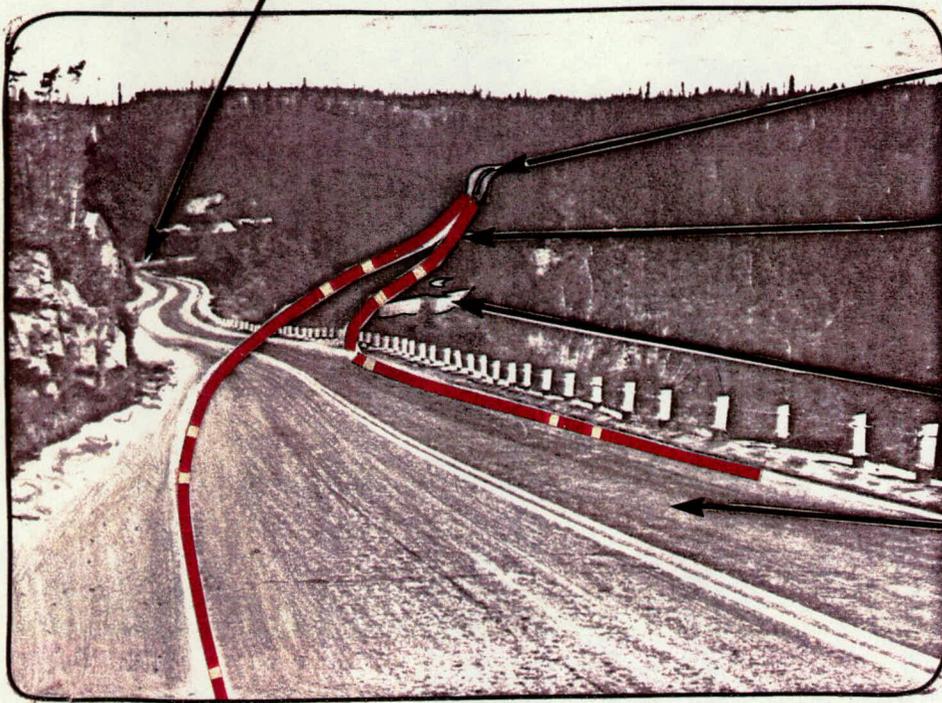
Pente critique b

Localisation approximative
du nouveau tracé

3- Les approches de la rivière Vachon (sections 3 à 7) vues
vers le nord.

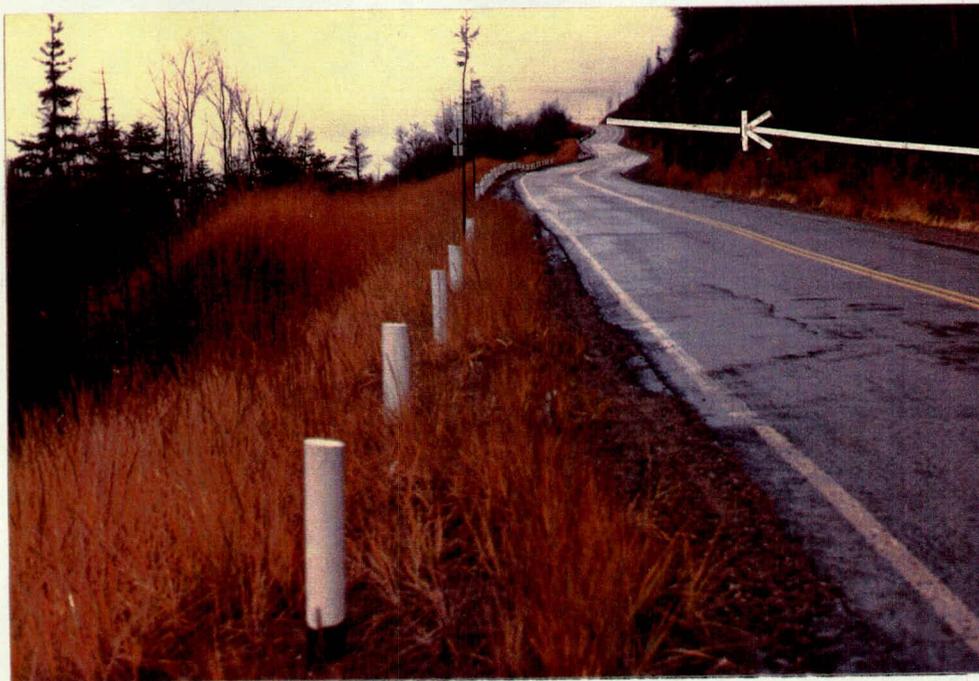
Coupe de roc à droite
de la route actuelle

4- La section 3 vue vers le sud. Pente critique a.

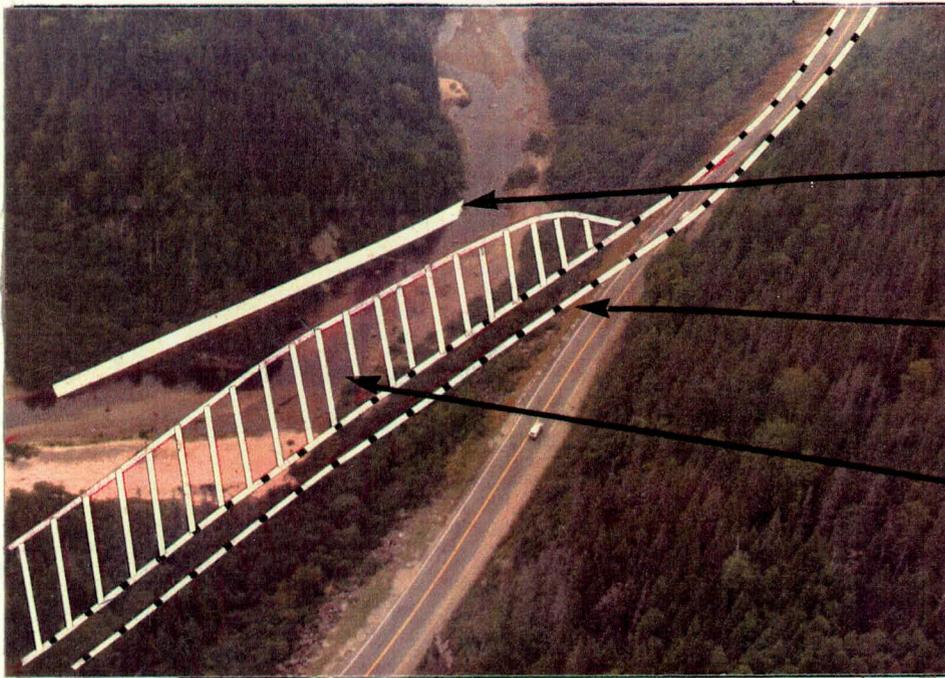
Canalisation

Route proposée
(variante B)

Remblais

5- Vue aérienne des travaux à effectuer près de la rivière Vachon (section 4).
