*RÉAMÉNAGEMENT DE LA ROUTE 138
PONT ET APPROCHES DE LA RIVIÈRE VACHON*

ÉTUDE D'IMPACT SUR L'ENVIRONNEMENT

RÉSUMÉ

Novembre 1988

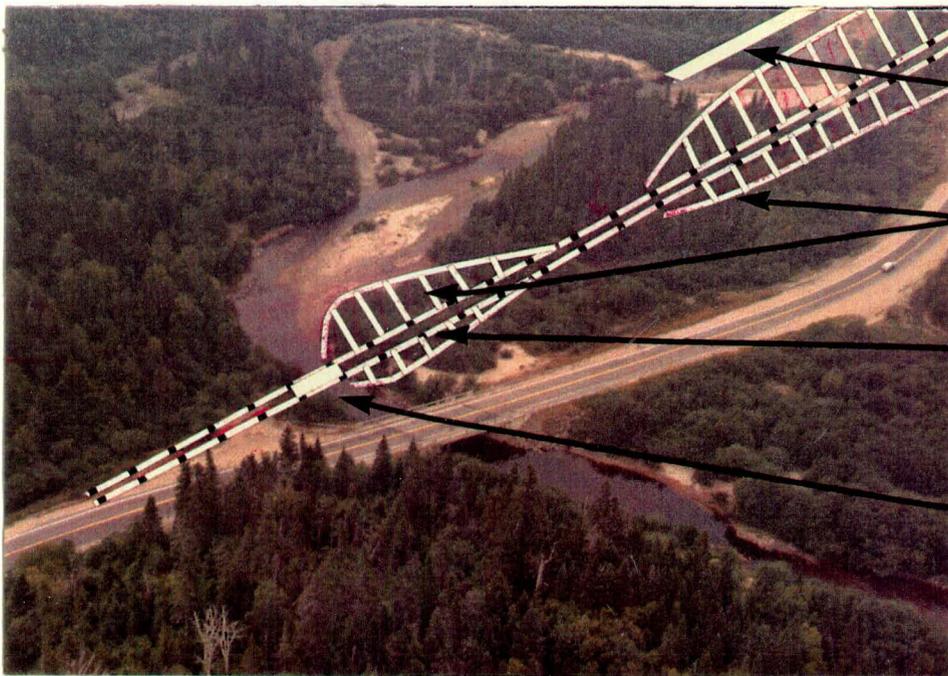
Canalisation

Remblais

Nouveau pont à
construire

6- Vue aérienne plus générale des travaux à effectuer près de la rivière Vachon (sections 4 à 6).

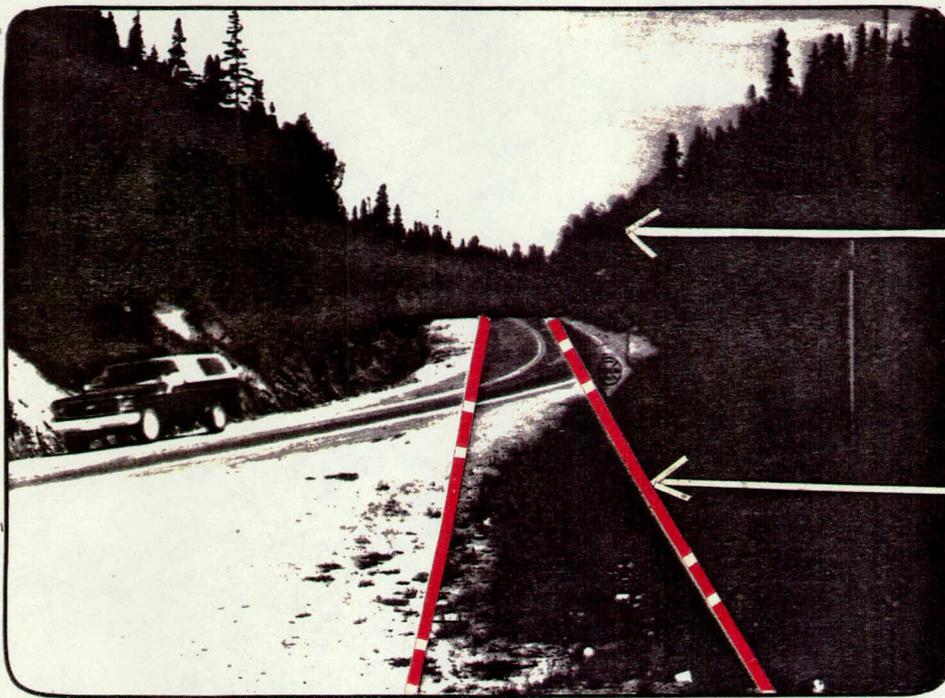
Déblai à effectuer dans cette colline

Localisation approximative du nouveau tracé (variante B)

7- La courbe sous-standard C vue vers le nord (section 7)

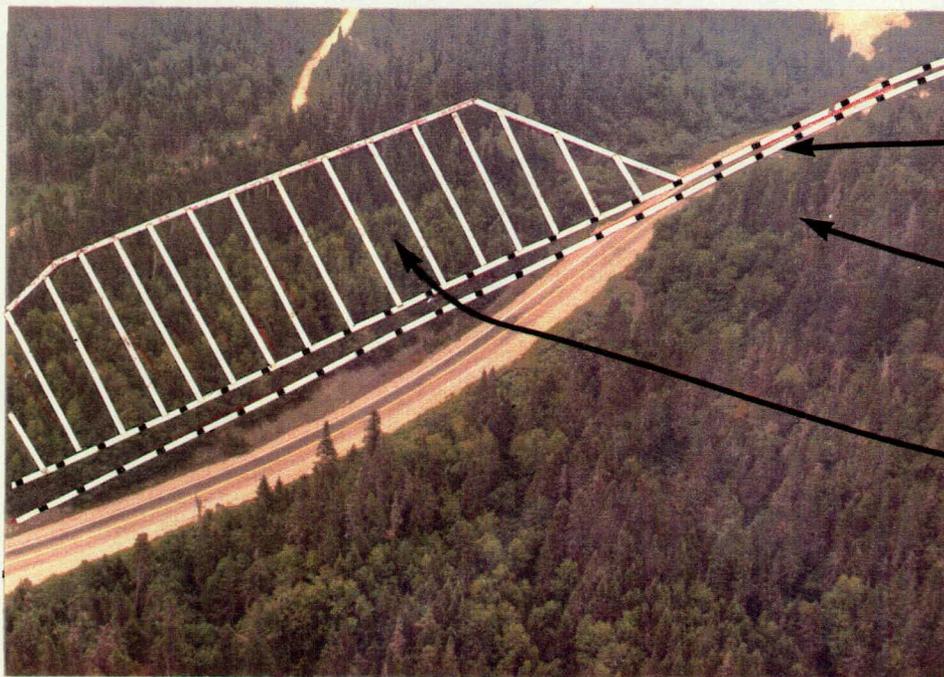
Nouveau tracé

La variante A nécessiterait un déblai dans cette colline

Déblai de la section 8

8- Vue aérienne du nouveau tracé des sections 6 à 8 (variante B)

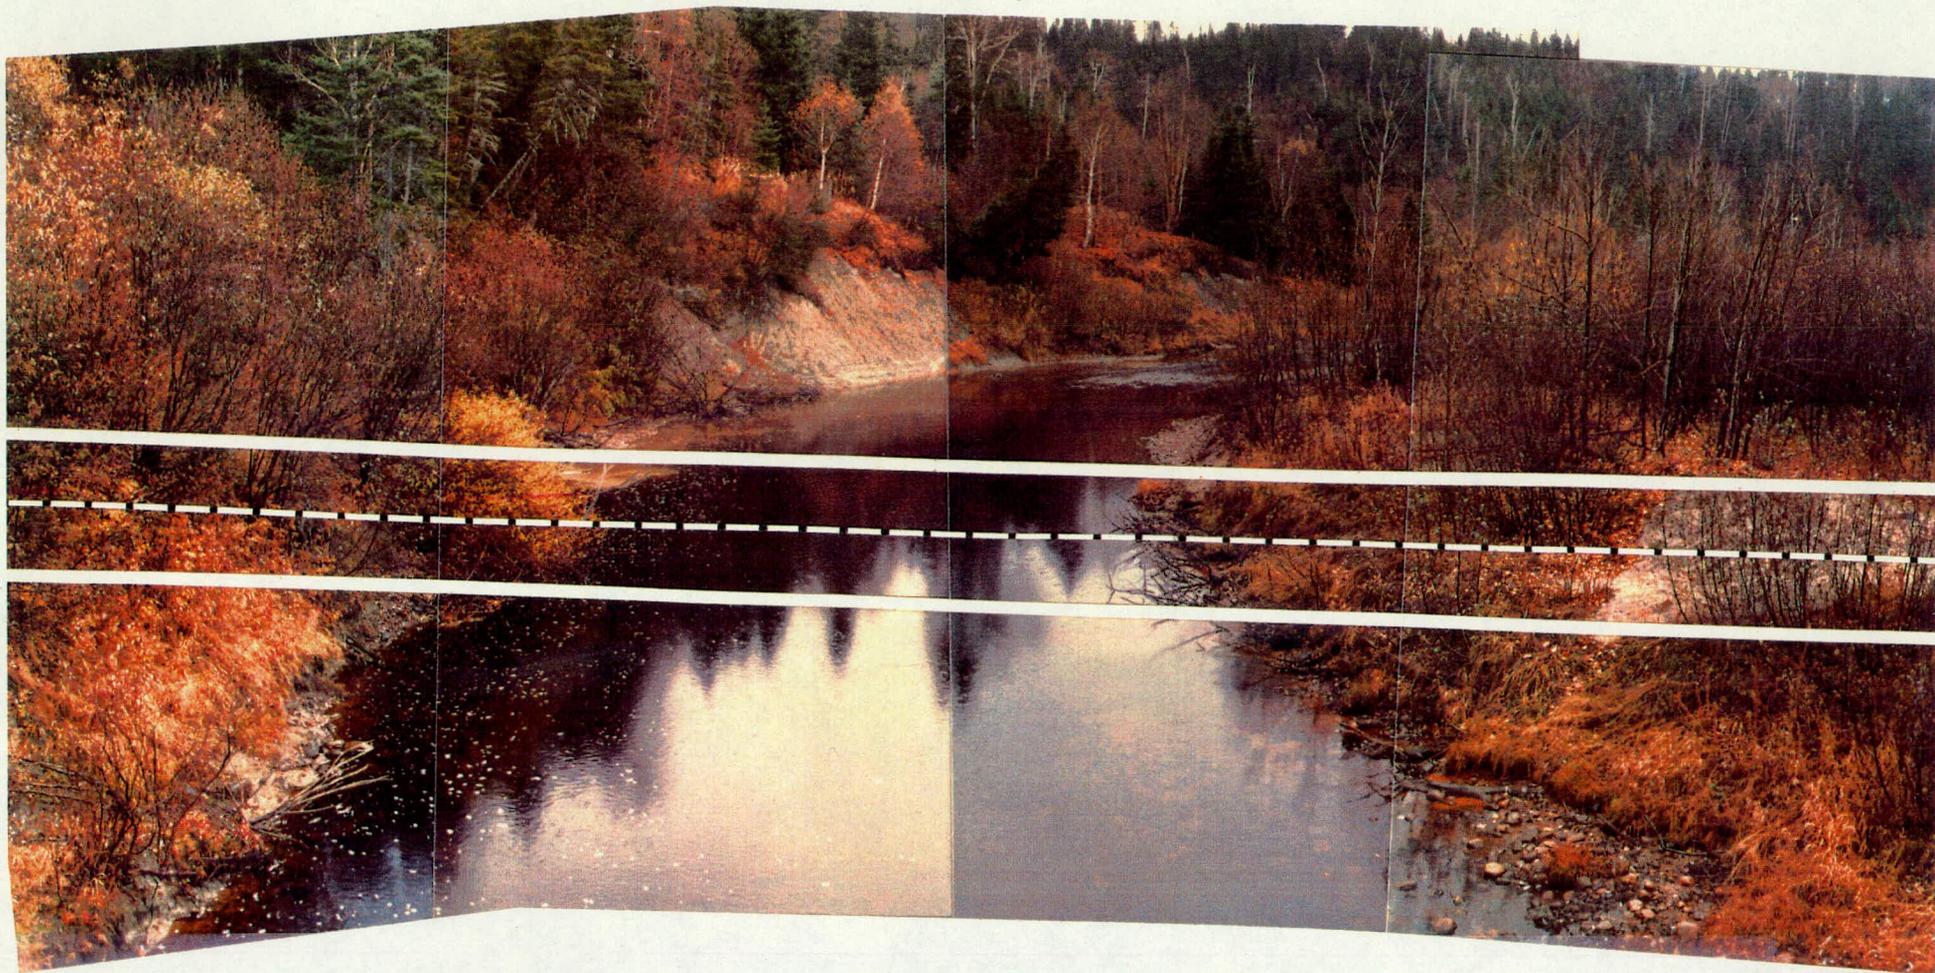
9- Vue en aval du pont actuel. Noter la localisation approximative du nouveau pont (variante B).

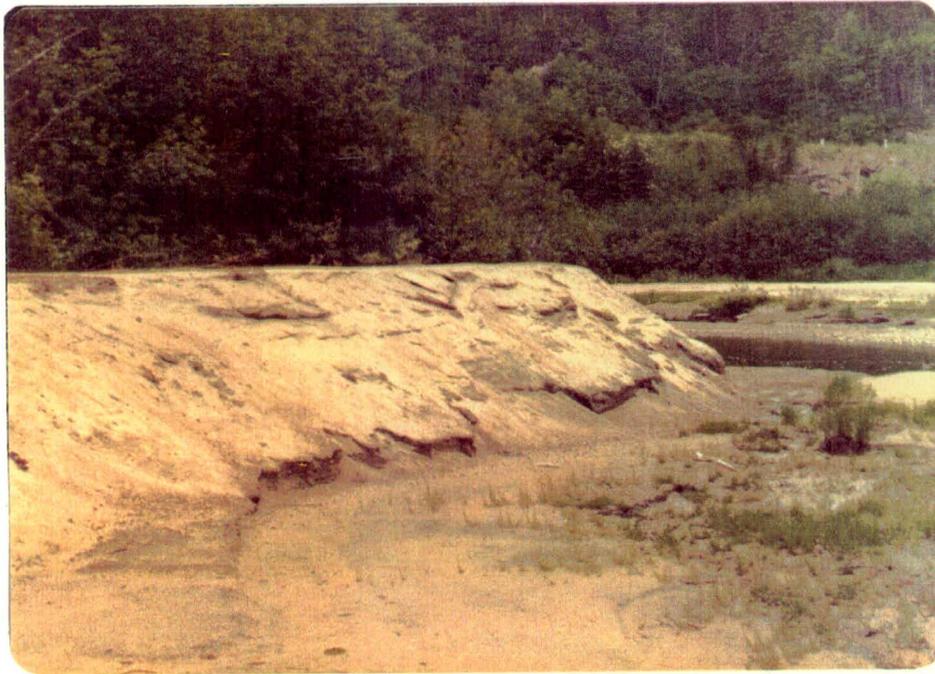
11- Affleurement glaiseux typique de la rivière Vachon
(localisé à l'est du pont actuel).
