**Évaluation archéologique  
de la maison Royer (BkEr-1),  
route 263, Saint-Sébastien, canton Aylmer  
septembre 1993**

(6010-93-AD01)

**ROBERT BILODEAU, ARCHÉOLOGUE CONSULTANT  
FÉVRIER 1994**

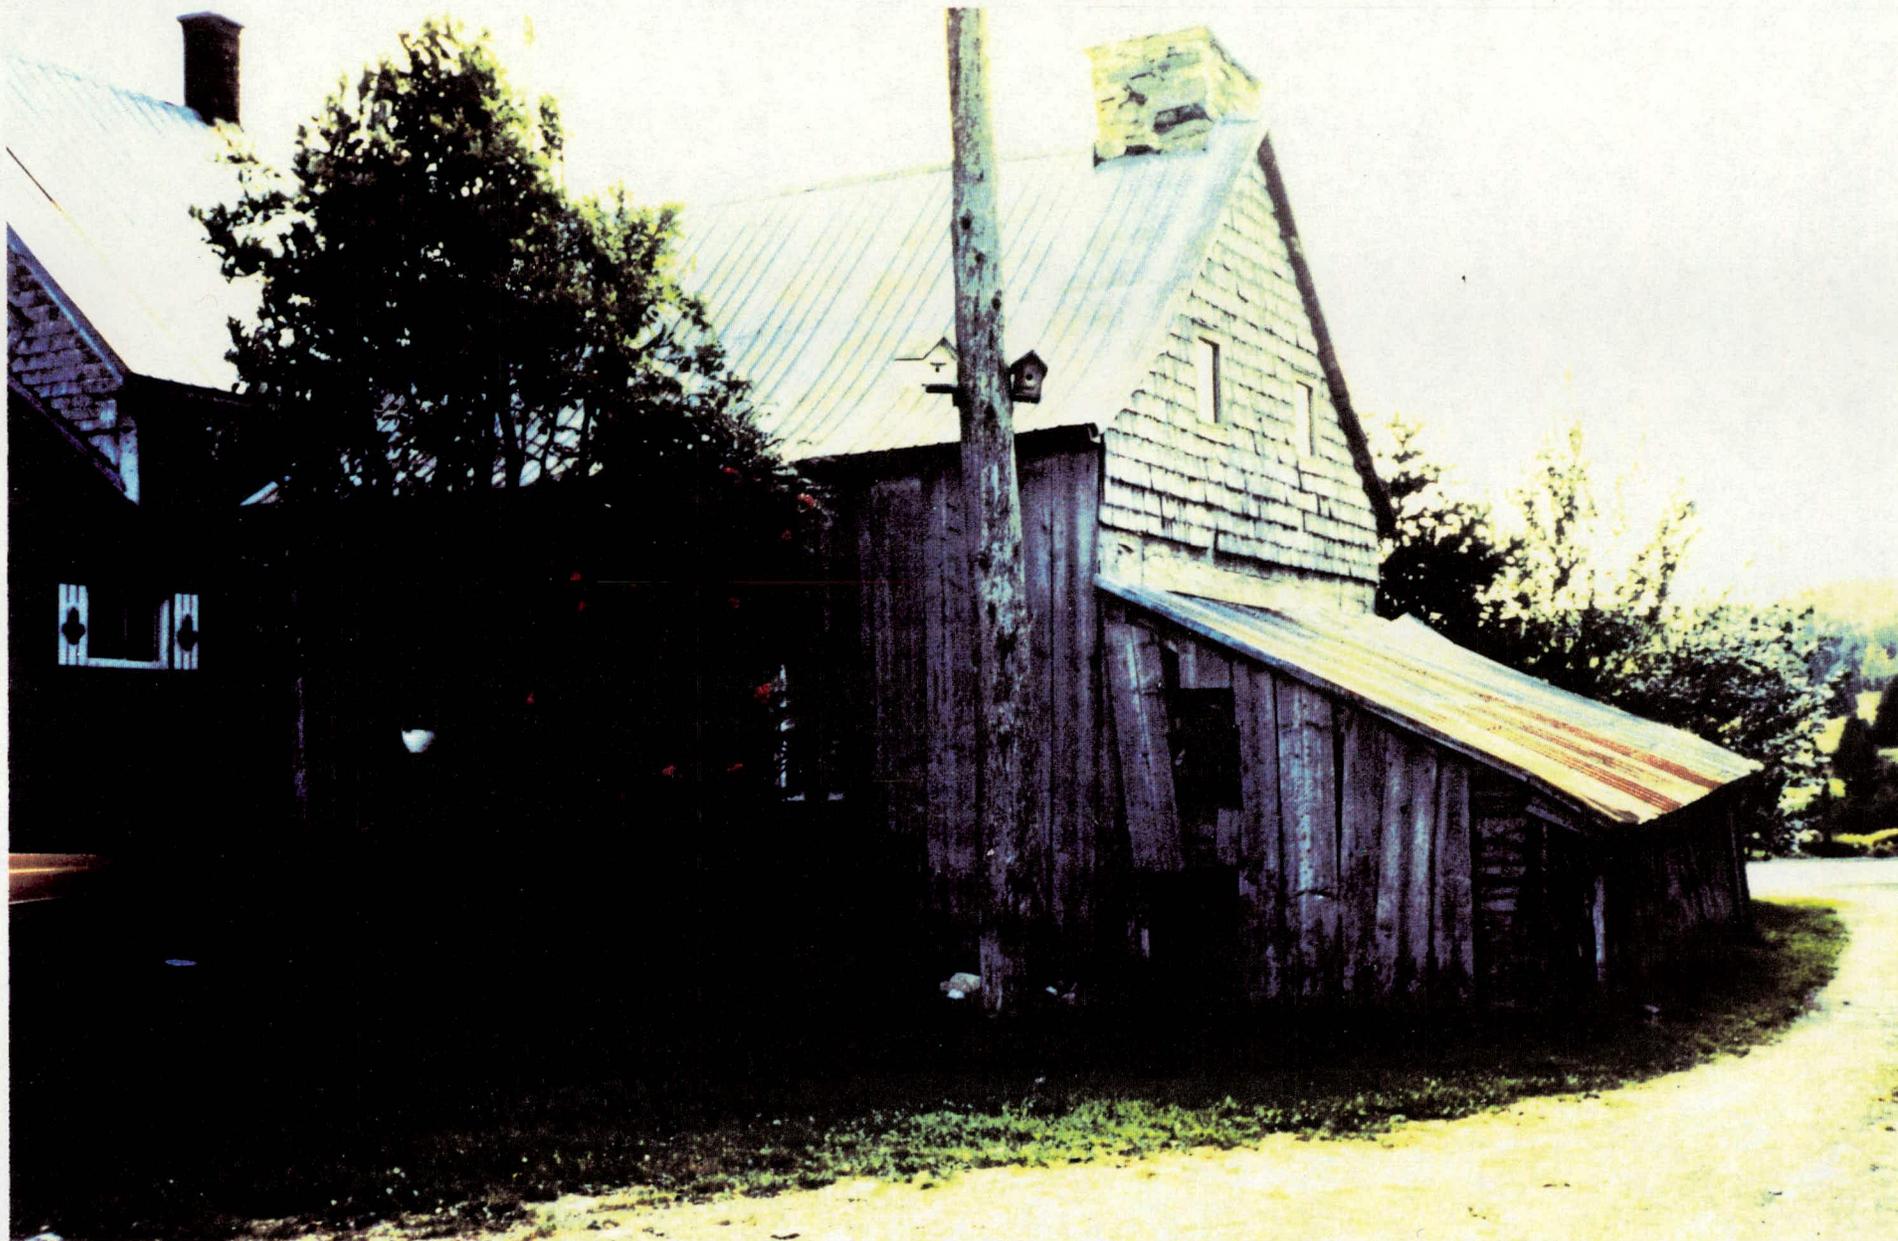
Figure 4

Vue générale vers le sud-ouest de la Maison Royer (construite vers 1850 par Barthélemi Royer) avec son appentis adossé sur son mur nord. La résidence principale, construite par son fils François vers 1894, est localisée directement au sud à proximité directe. Lors des travaux d'aménagement de la route 263, elle a été déplacée plus à l'est

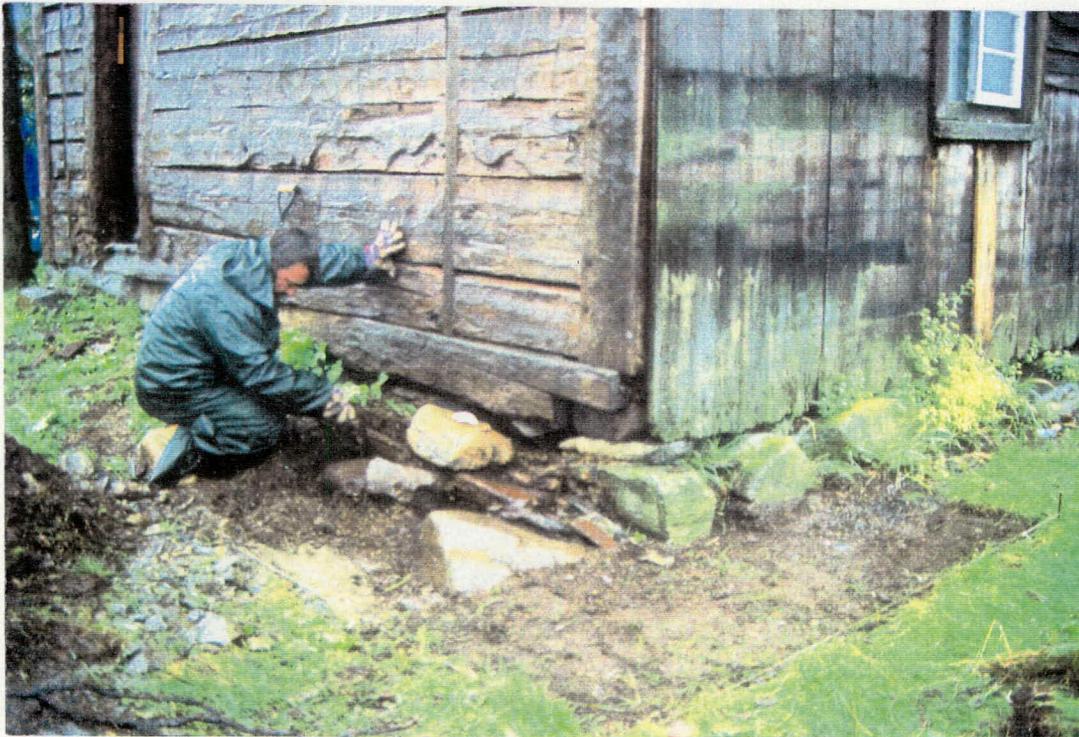
Figure 5  
Maison Royer (BkEr-1), vue générale vers le sud-est de la sous-opération 1A,  
début des travaux d'excavation manuelle

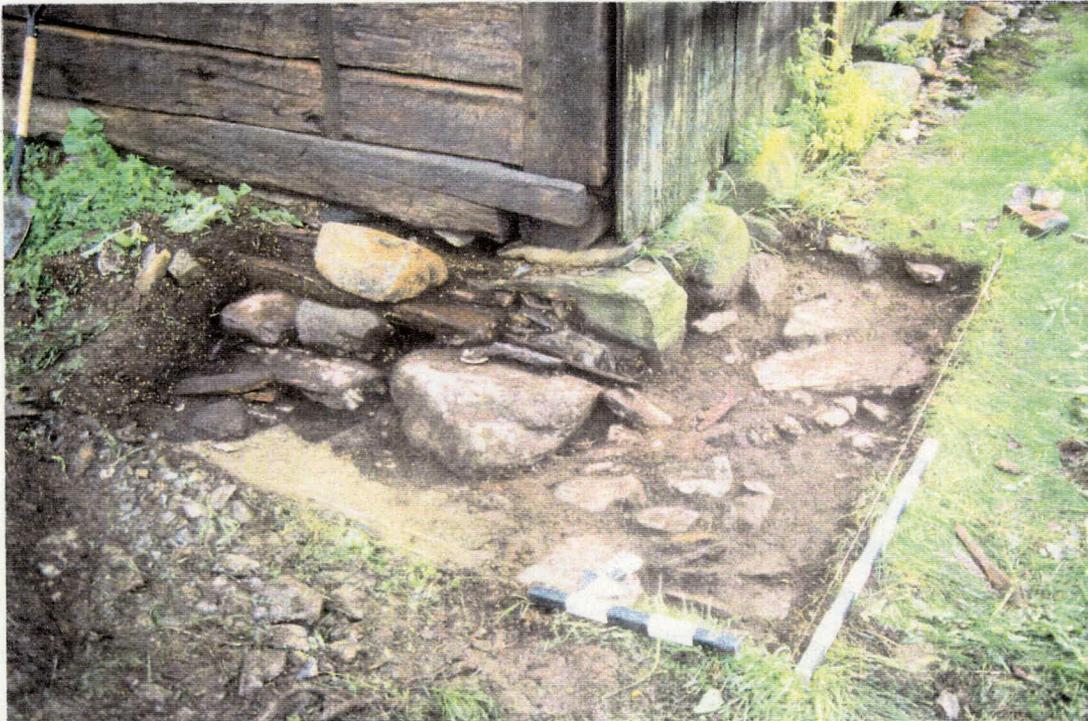
Figure 6  
Maison Royer (BkEr-1), vue générale vers le sud-est de la sous-opération 1A. On aperçoit nettement dans l'axe nord / sud du sondage le lot 1A3 qui contient une forte présence de blocs de pierre bruts. L'axe est / ouest est dominé par l'infrastructure associée au plancher de l'appentis.

La couche 1, contenant plusieurs artefacts, était caractérisée par la forte présence de blocs de pierre brut. Cet aménagement correspond-il à une technique utilisée pour consolider le sol sur le pourtour de la fondation en maçonnerie sèche du carré de la maison ?

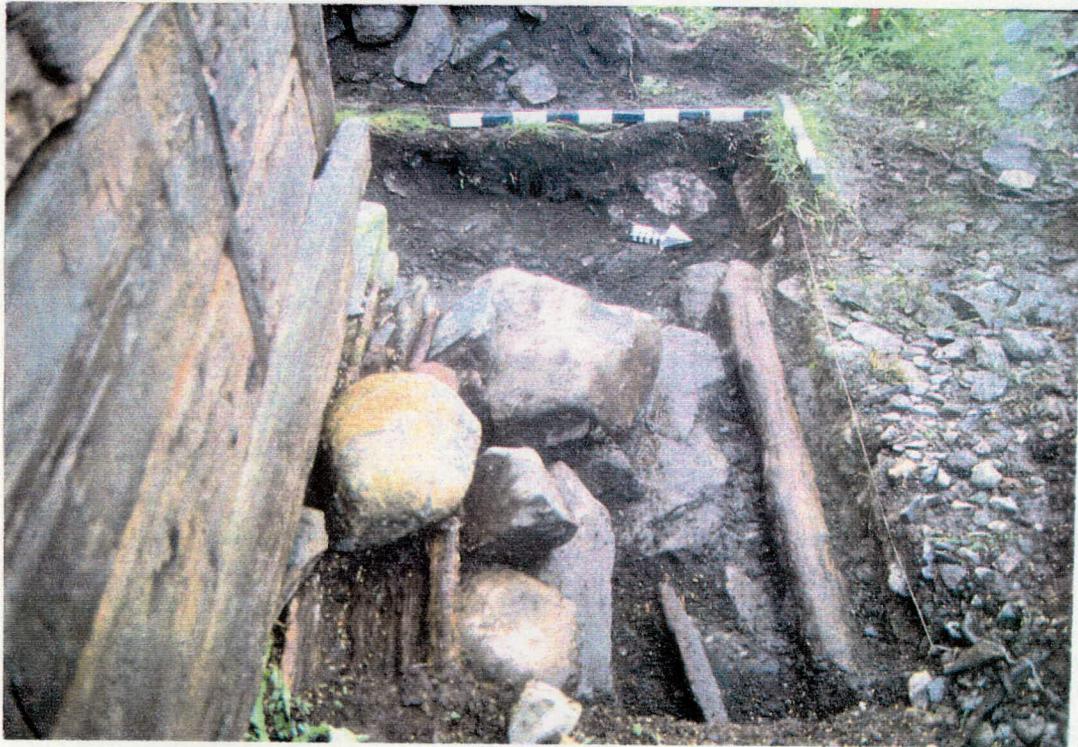
Figure 7  
Maison Royer (BkEr-1), sous-opération 1A, vue vers l'ouest de l'infrastructure (bois et pierre)  
associée au plancher de l'appentis

La couche 1a se distribue exclusivement dans l'aire de la remise. Elle est représentée par un terreau organique contenant une forte inclusion de grains. Elle recouvre différents éléments structuraux (bois, pierre et mortier) ayant servi d'infrastructure au plancher de la remise.
