## Résumé des conférences

**7<sup>e</sup> COLLOQUE**  
SUR LA PROGRESSION DE LA RECHERCHE  
QUÉBÉCOISE SUR LES OUVRAGES D'ART

Les 8 et 9 mai 2000

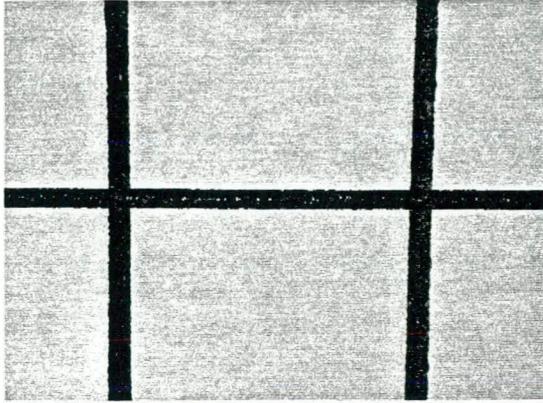
Figure 1. Vue de l'armature à béton Isorod à base de fibres de carbone

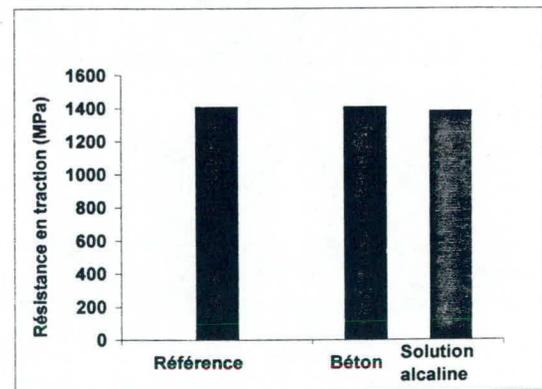
Figure 6. Résultats des essais de durabilité : Résistance en traction (échant. de référence) versus résistance en traction résiduelle (échantillons conditionnés)

Des essais de durabilité ont été effectués pour évaluer la performance de la barre d'armature Isorod en fibres de carbone (type C-5) sous charge de traction soutenue et en milieux alcalins (solutions alcaline et béton). Les barres d'armature ont été soumises à une charge soutenue équivalente à 50 % de la résistance en traction et maintenues dans un milieu alcalin pendant environ 3500 heures (environ 5 mois). La performance de la barre d'armature est évaluée en comparant la résistance de traction résiduelle (obtenue après l'essai) à la résistance en traction initiale. La figure 5 montre le montage expérimental utilisé pour les essais de durabilité.

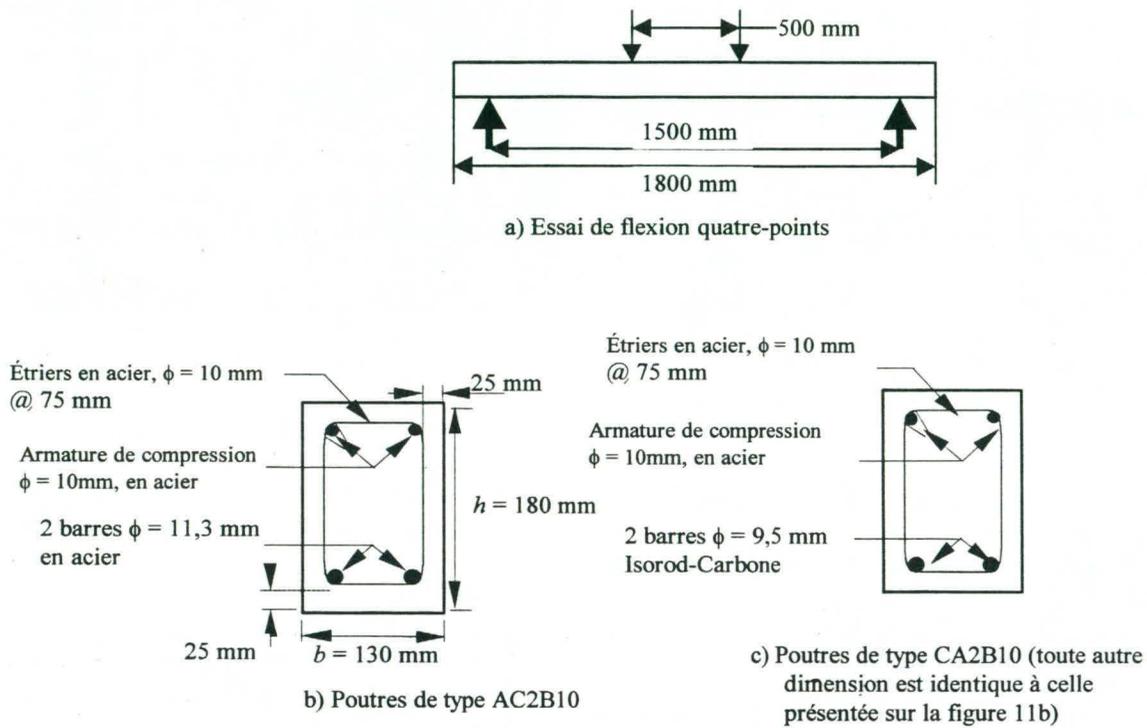
Figure 7. Détails géométriques et de renforcement des poutres testées

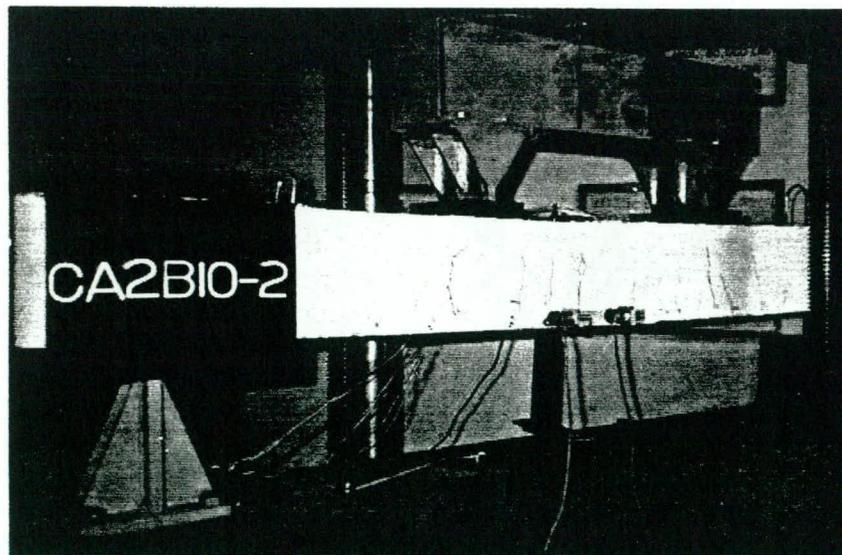
Figure 8. Montage expérimental d'un essai de flexion quatre-points et vue des LVDTs pour la mesure des largeurs de fissures

fabriquées à l'aide d'un béton normal ayant une résistance à la compression après 28 jours de  $54 \pm 2$  MPa et un module d'élasticité de  $36 \pm 1$  GPa. Un système d'acquisition de données a permis l'enregistrement des déformations, des déflexions et des largeurs de fissures en fonction de la charge appliquée. La figure 8 illustre le montage expérimental de flexion à quatre-points.

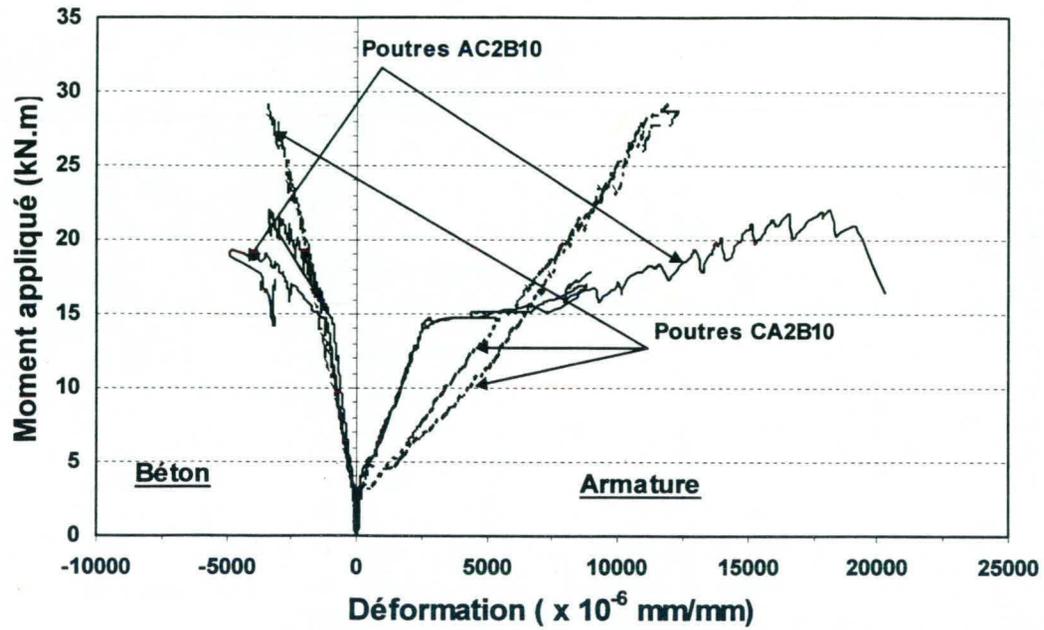
Figure 9. Comparaison des déformations de l'armature et du béton des deux séries de poutres CA et AC

La figure 9 présente les déformations de l'armature et du béton en fonction du moment appliqué pour les deux séries de poutres CA et AC. Cette figure montre que la plastification de l'armature d'acier des poutres de la série AC s'est produite à un moment d'environ 15 kN.m. Il est à noter que les déformations enregistrées sur l'armature Isorod sont égales à environ  $6250 \times 10^{-6} \text{ mm/mm}$  (0,625 %) pour un moment appliqué de 15 kN.m et  $11500 \times 10^{-6} \text{ mm/mm}$  (1,15 %) à la rupture des poutres. Les résultats illustrés à la figure 9 montrent que, pour un moment appliqué situé entre le moment de fissuration (3,3 kN.m) et le moment de plastification des poutres en acier (15 kN.m), la déformation de l'armature Isorod est environ le double de celle de l'armature d'acier. Ce résultat était quelque peu attendu compte tenu des pourcentages d'armature (0,78 % versus 1,11 %) et des modules d'élasticité de l'armature (115 GPa versus 200 GPa). En effet, à un moment appliqué de 10 kN.m (environ le niveau des charges de service), on constate que les déformations enregistrées sont égales à  $3750$  et  $1600 \times 10^{-6} \text{ mm/mm}$ , pour l'armature Isorod et l'armature en acier, respectivement. La déformation de l'armature Isorod à ce niveau de chargement est d'environ 2,4 fois celle de l'armature en acier; cette valeur (2,4) correspond au produit du rapport des modules  $E_s/E_f$  (200/115) et du rapport des sections d'armature  $A_s/A_f$  (200/142). Par ailleurs, la figure 9 montre que les déformations du béton dans la zone comprimée des poutres sont identiques pour les deux séries (CA et AC) et ce jusqu'au moment de plastification de l'armature d'acier. Il est à noter que les déformations du béton atteintes à l'état ultime des poutres se situent aux environs de  $3500$  à  $4000 \times 10^{-6} \text{ mm/mm}$ .

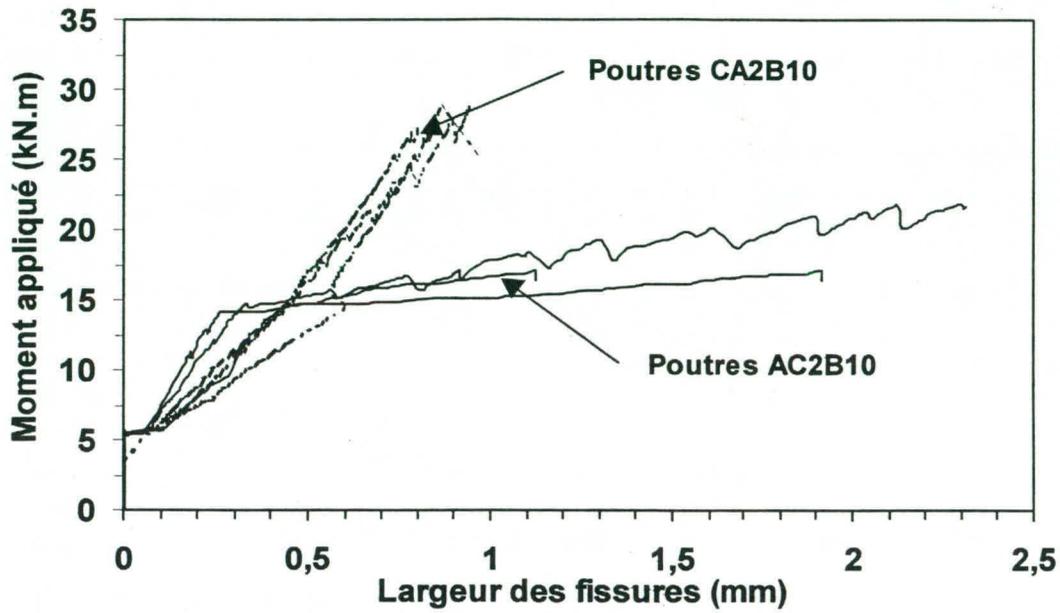
Figure 11. Comparaison des comportements charge-largeur des fissures des deux séries de poutres CA2B10 et AC2B10

La figure 11 compare les comportements charge-largeur des fissures pour les deux séries de poutres CA et AC. La figure 11 montre que la largeur des fissures augmente linéairement en fonction du moment appliqué (au delà du moment de fissuration), et ce pour les deux séries de poutres. Ce résultat est donc analogue à ceux observés pour les déformations dans l'armature et les déflexions des poutres.

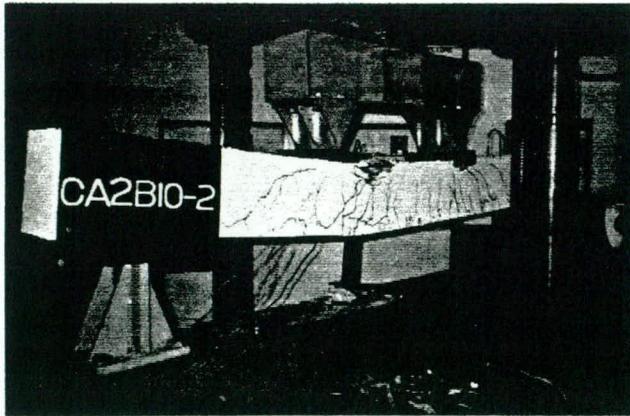
Figure 12. Réseau de fissuration type des poutres CA

Les figures 12 et 13 montrent les réseaux de fissuration types des séries CA et AC, respectivement. La figure 12 (poutres armées avec de l'armature Isorod-carbone) permet de constater le bon réseau de fissuration présenté par les poutres CA. Ce résultat permet de conclure que l'armature Isorod-carbone, étudiée dans le cadre de ce projet, possède une bonne adhérence au béton.

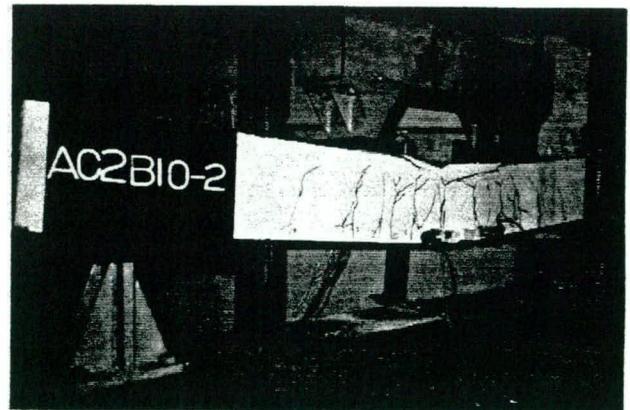
Figure 13. Réseau de fissuration type des poutres AC

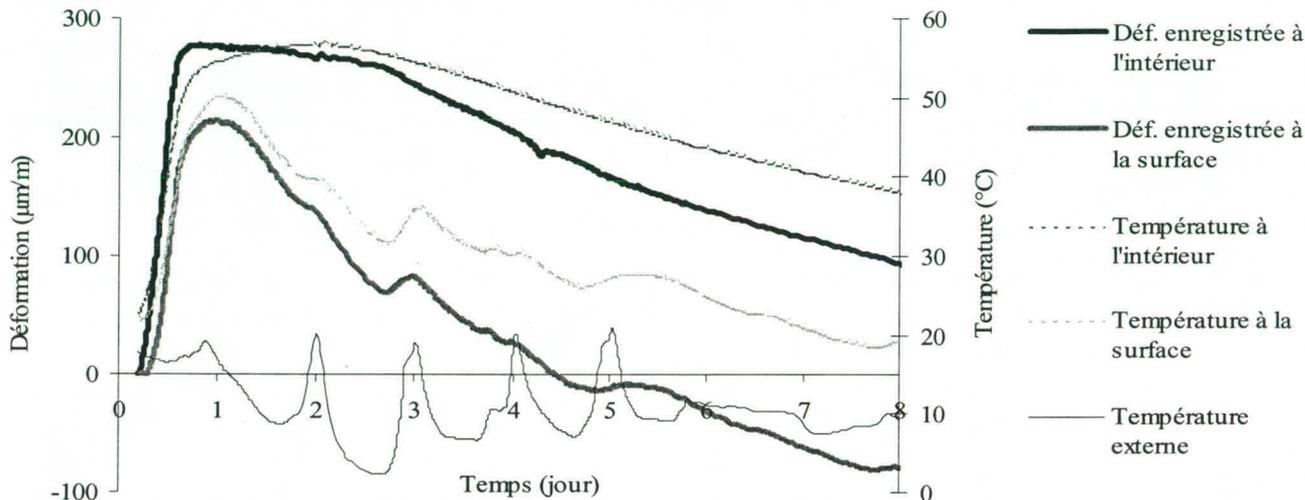
Figure 5 : Déformations et températures du béton dans la dalle et température externe en fonction du temps

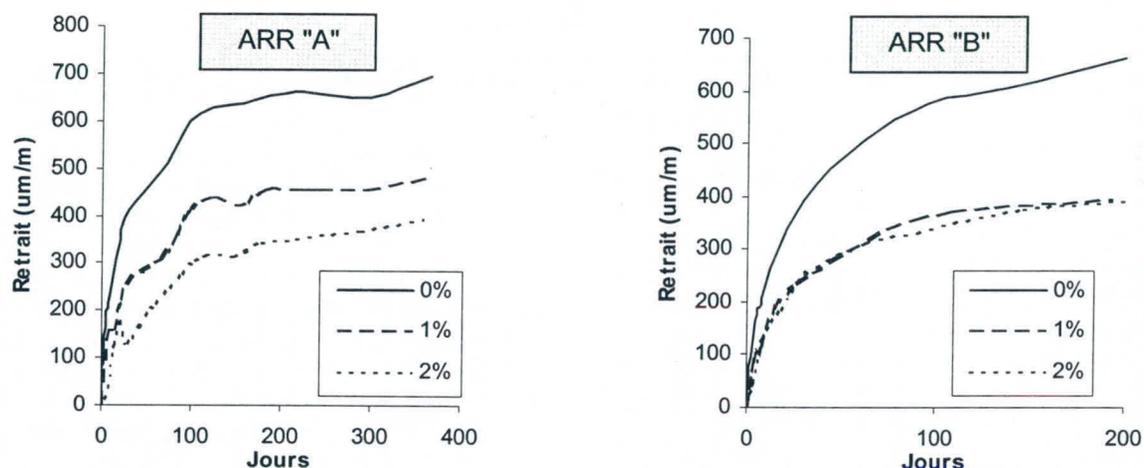
**Figure 1:** Évolution du retrait de dessiccation axial sur des bétons ordinaires ( $E/C = 0,40$ ) fabriqués avec deux ARR différents à différents dosages (% de la masse de ciment)

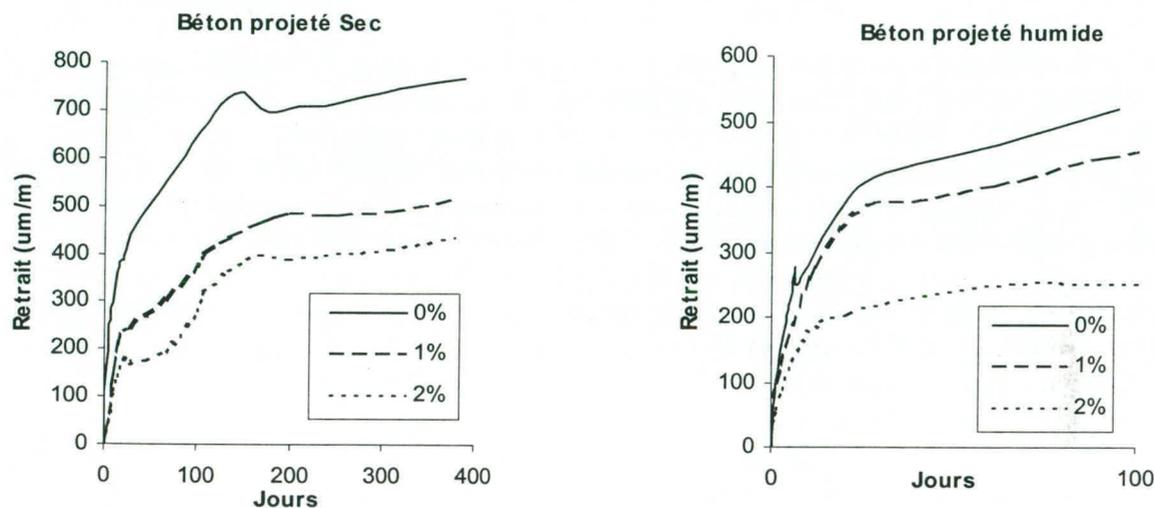
Figure 2: Évolution du retrait de dessiccation axial sur des bétons projetés (ARR "A")

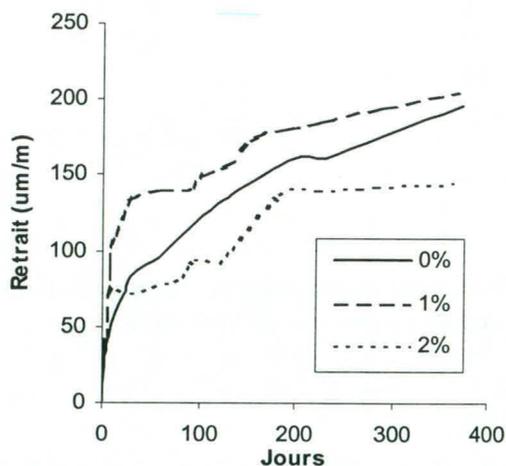
Figure 3: Évolution du retrait endogène de bétons ordinaires ( $E/C = 0,40$ ) fabriqués avec différents dosages en ARR (ARR "A")

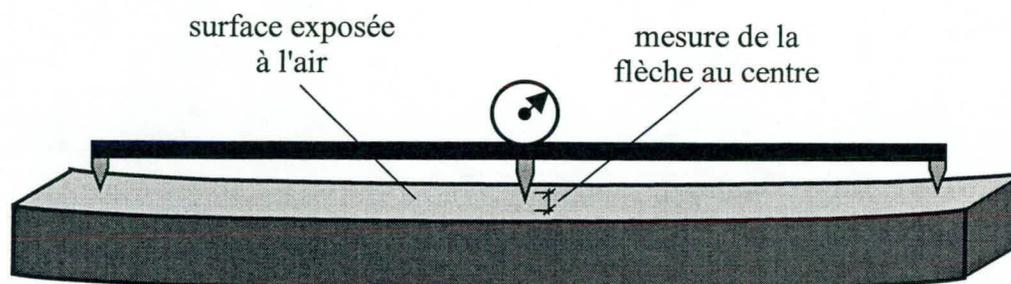
Figure 4: Schéma illustrant la mesure du retrait flexionnel ("*curling*")

retrait flexionnel ("*curling*") du béton. Les éprouvettes utilisées, des prismes de dimension 1000x100x50 mm, sont scellés sur toutes les faces, excepté sur le dessus, afin de simuler le comportement au séchage d'un élément de type dalle ou d'une réparation superficielle dans lesquels le séchage est caractérisé par un gradient d'humidité transitoire non symétrique (voir la figure 4). La déflexion mesurée au centre des poutrelles (ou le rayon de courbure) tout au long du processus de séchage est un indicateur du gradient des déformations de retrait sur la section de l'éprouvette et de son évolution.

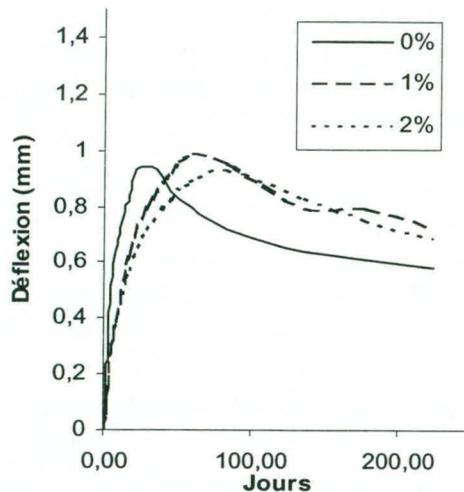
**Figure 5: Évolution de la déflexion au centre d'une poutre de béton ordinaire sous l'effet du retrait flexionnel**

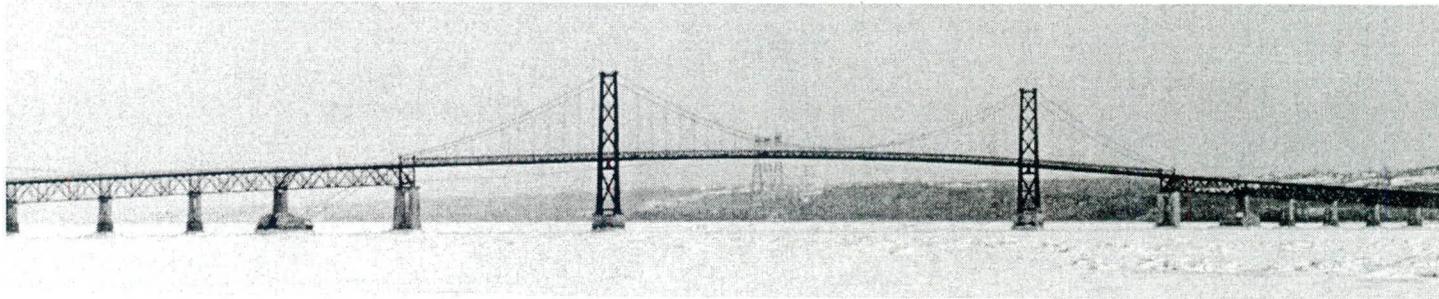
Figure 1 : Vue générale du pont de l'Île d'Orléans.

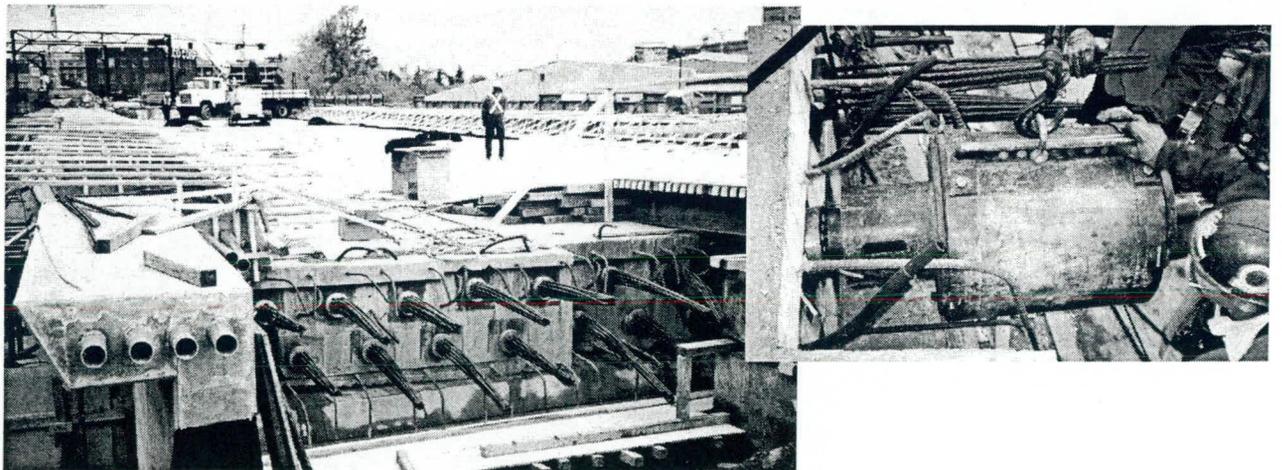
Figure 12a et 12b: Application de la post tension

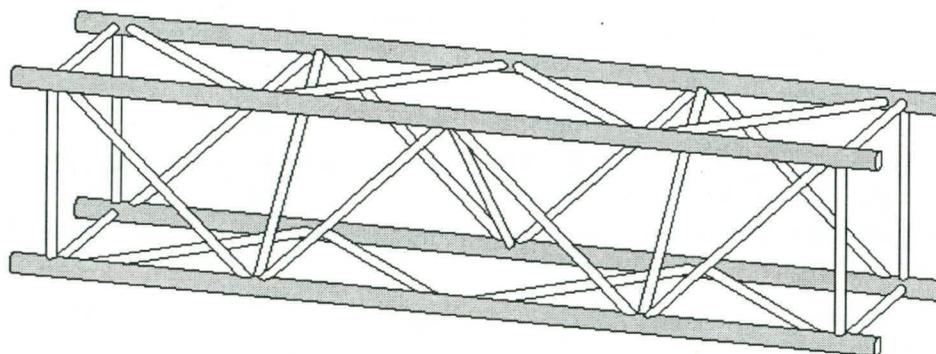
**Figure 2 : Poutre triangulée**

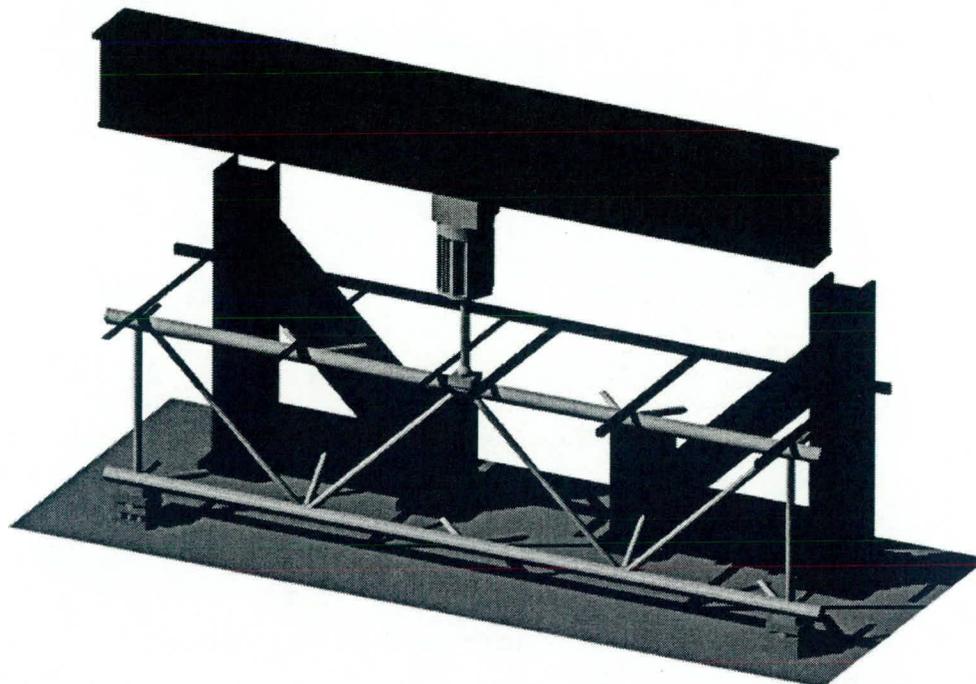
**Figure 3 : Montage d'essais sur poutres triangulées**

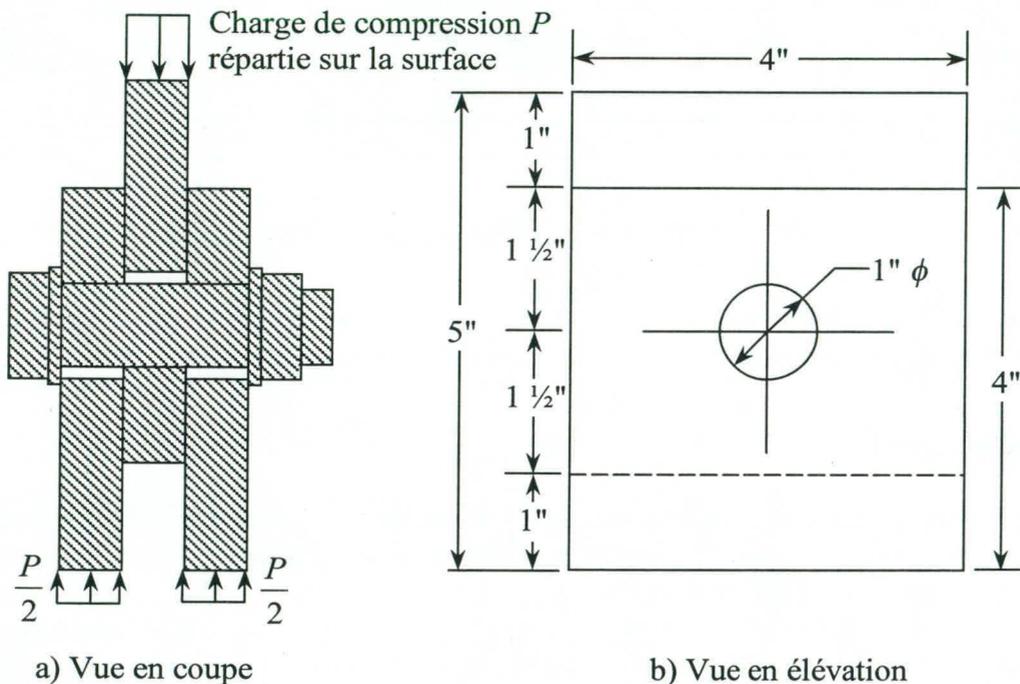
**Figure 2** – Corps d'épreuve recommandé par la *Specification for Structural Joints Using ASTM A325 or A490 Bolts* (essai en compression, boulon  $\frac{7}{8}$ " de diamètre)

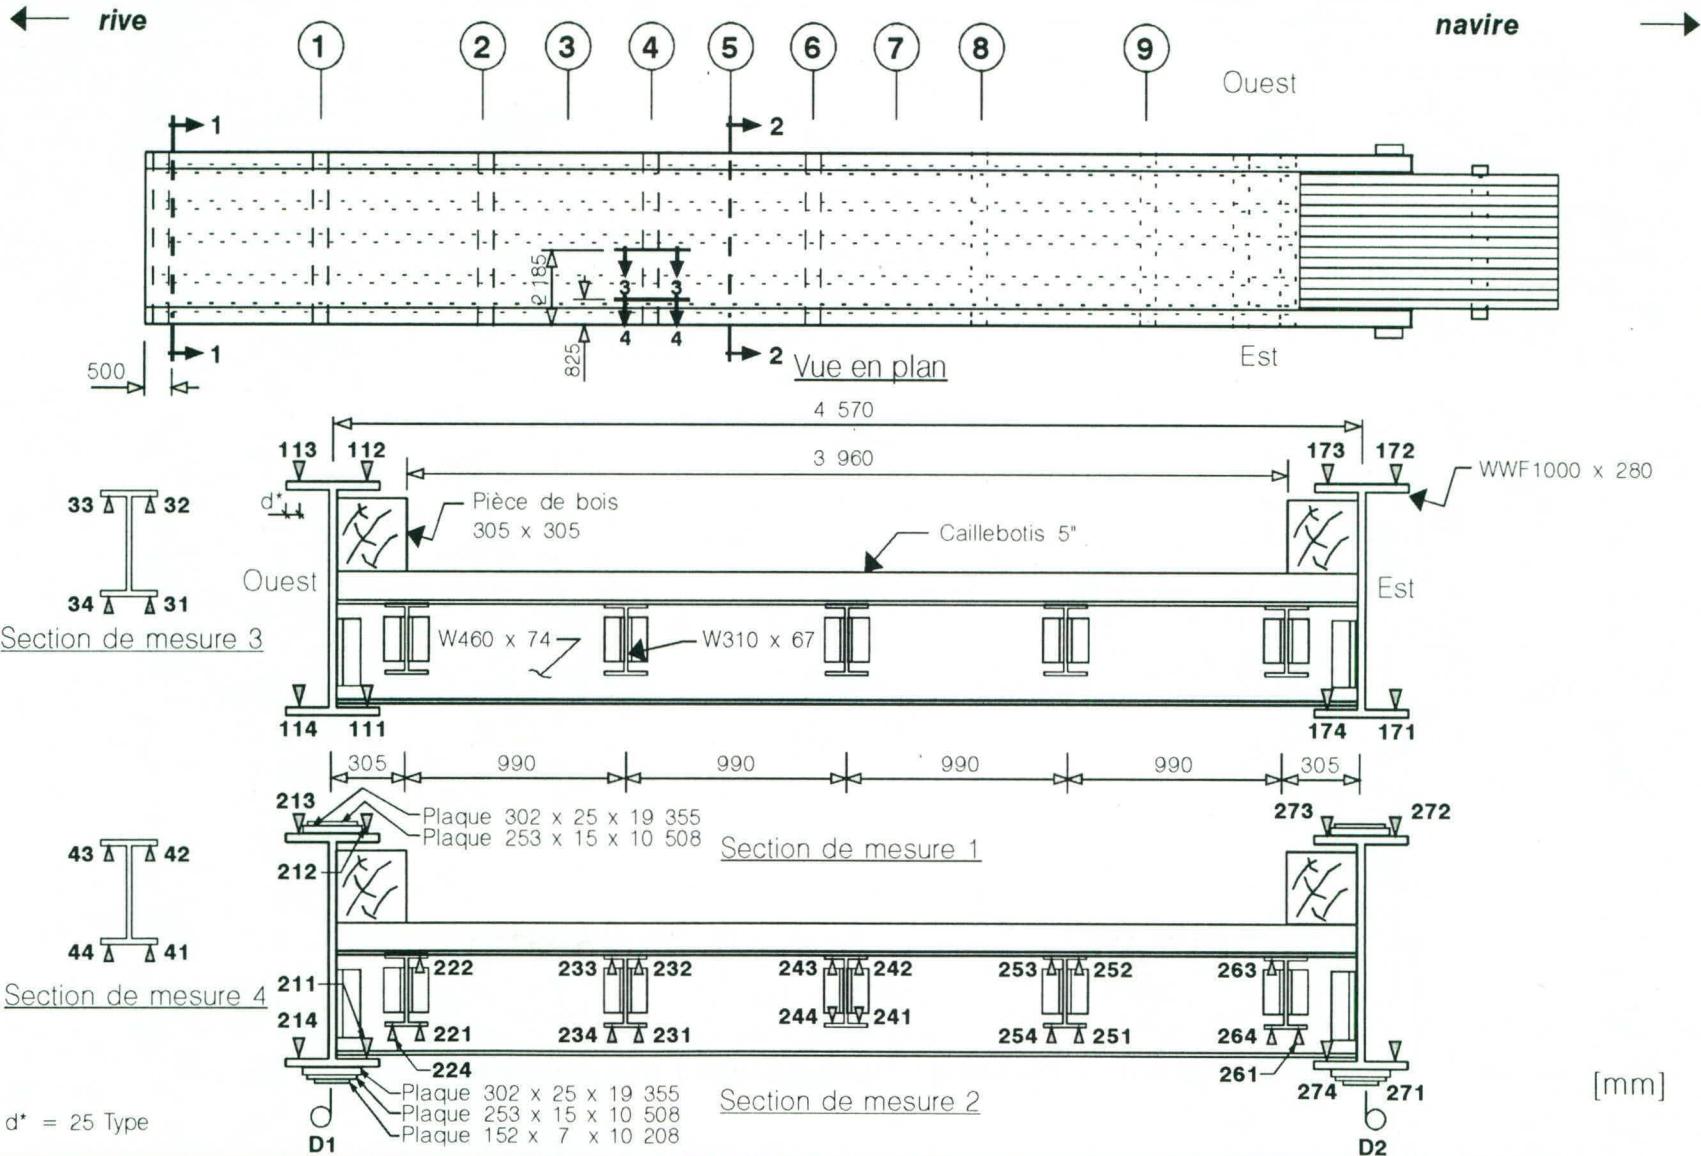
Positions des jauges, des lecteurs de déplacement et des sections de mesure

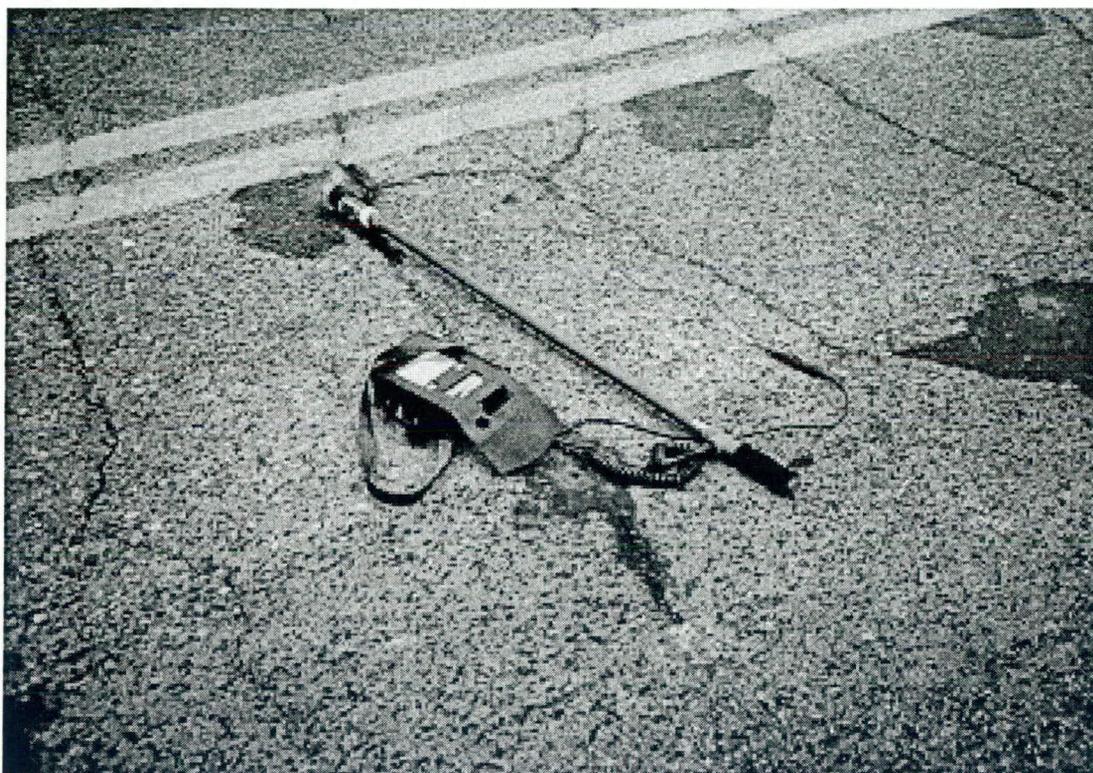
**FIGURE 2 : Relevé de l'activité de corrosion des aciers d'armatures**

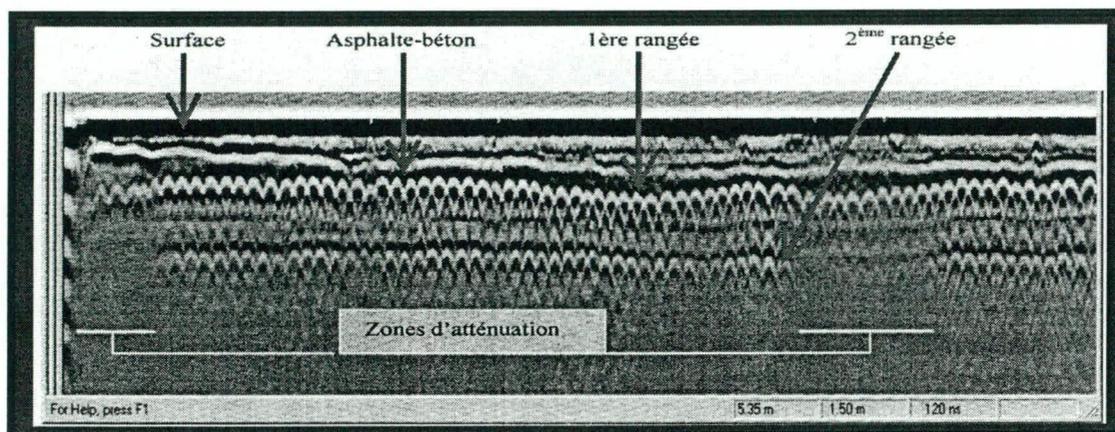
Figure 2: Exemple de relevé radar collecté à l'aide du radar GSSI SIR 10 - antennes couplées au sol 1,5 GHz (axe X: chaînage, axe Y: profondeur)

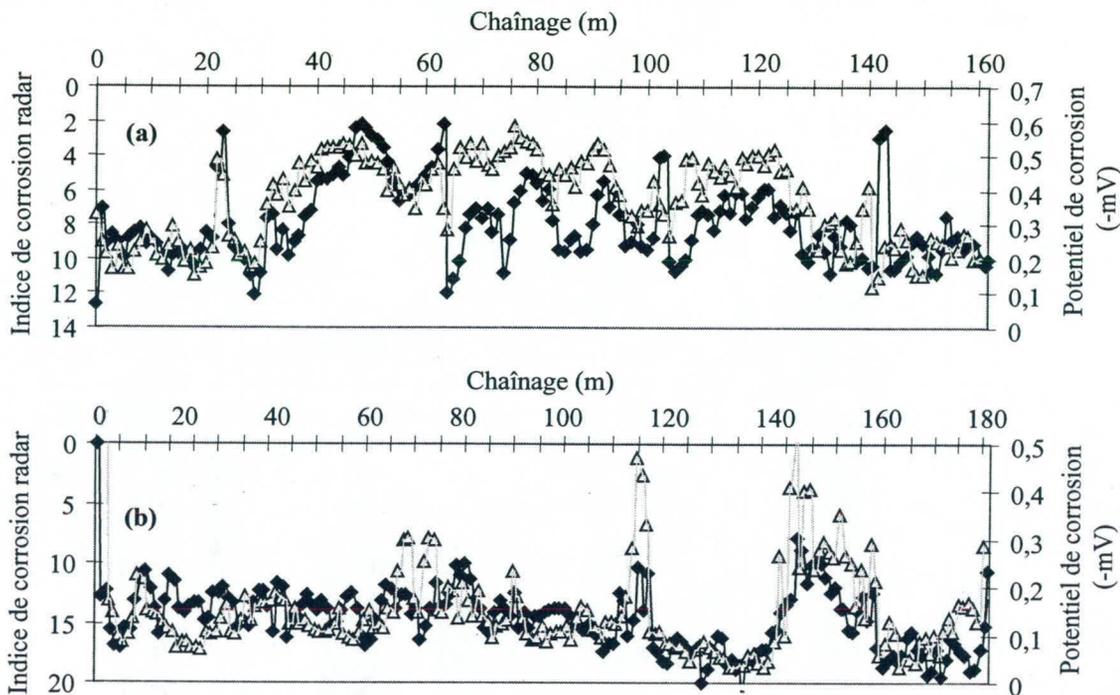
Figure 3: Comparaison des variations moyennes du potentiel de corrosion et de l'ICR pour les deux ponts (a) et (b)

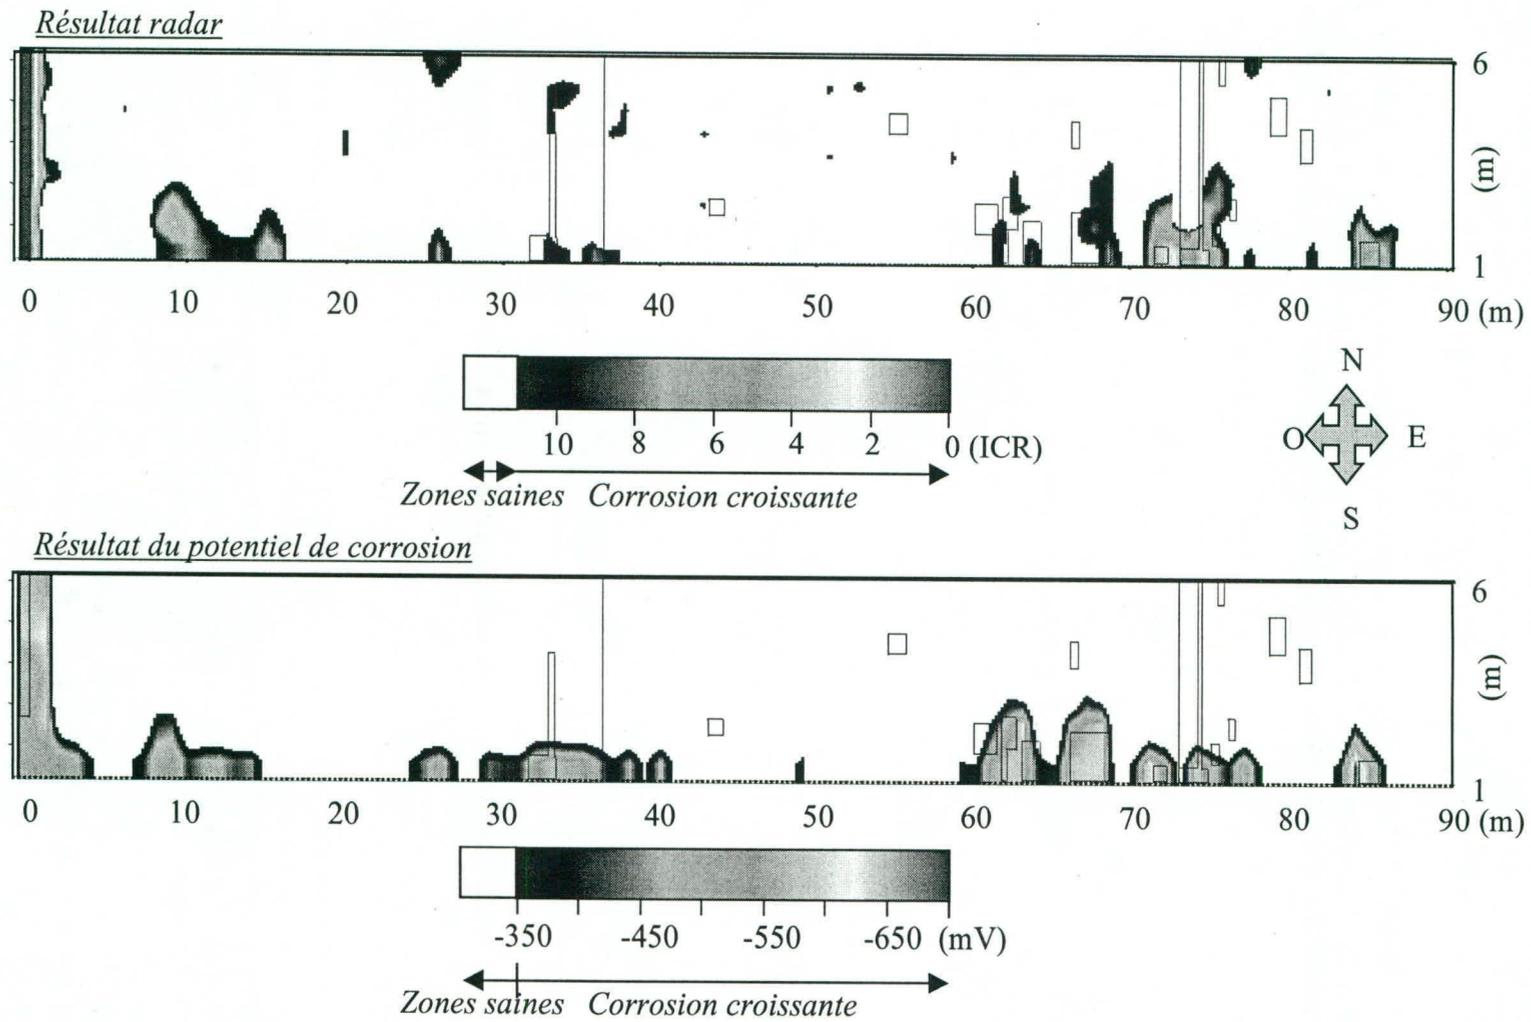
Figure 4: Zones de forte probabilité de corrosion détectées par radar et par l'essai de potentiel de corrosion  
 Pont (b), Chaînage 0 - 90 m  
 □ Zones délaminées détectées par le sondage mécanique de la dalle

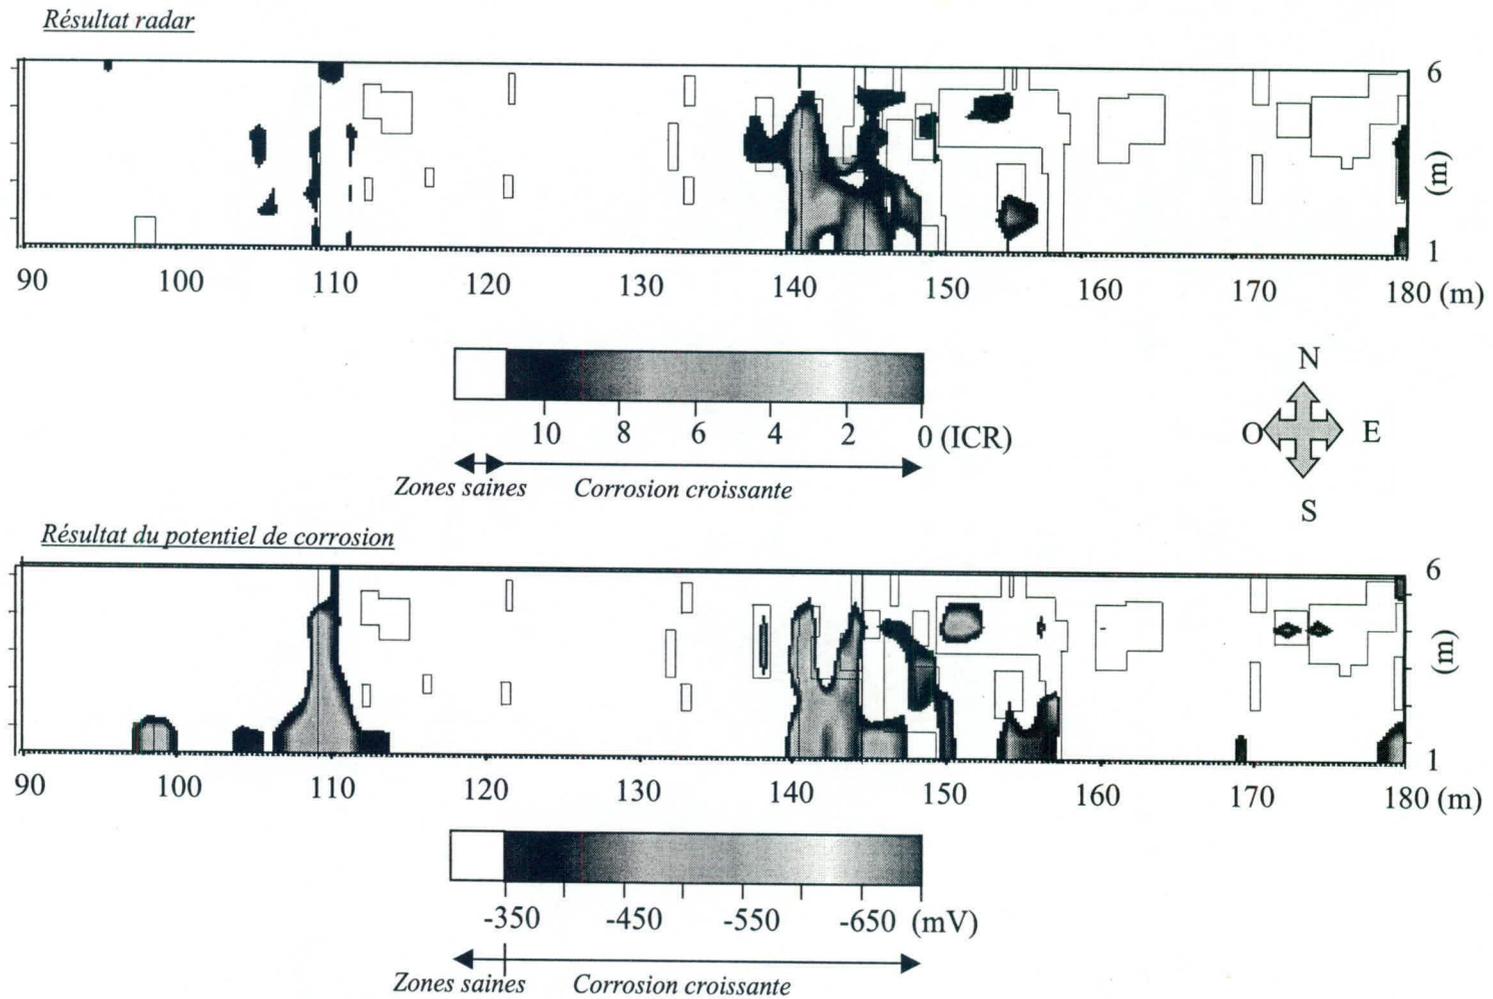
Figure 4 : Zones de forte probabilité de corrosion détectées par radar et par l'essai de potentiel de corrosion Pont (b) , Chaînage 90 - 180 m

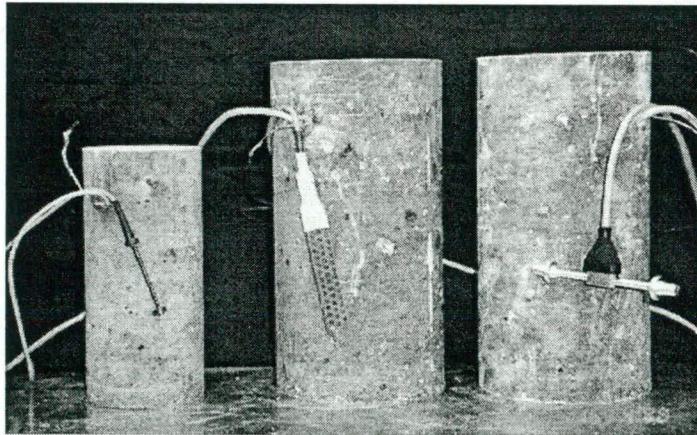
**Fig. 1.** Cylindre instrumenté avec un CFO (à gauche), une jauge électrique (au centre) et une jauge à corde vibrante (à droite)

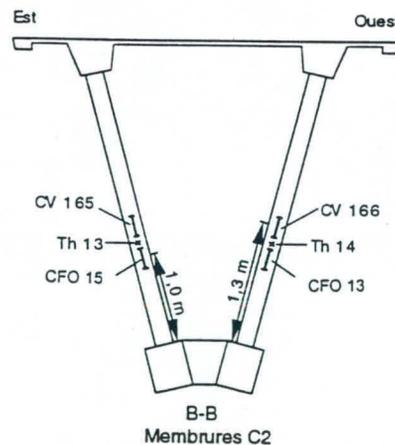
Fig. 6. Position des instruments dans les membrures en compression C2

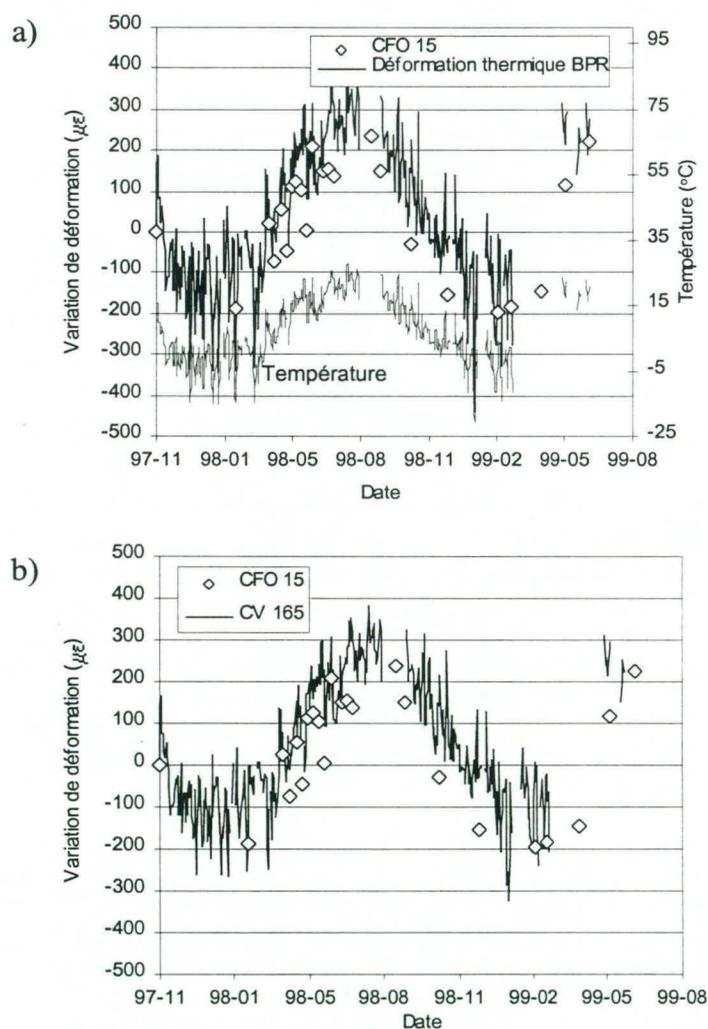
Fig. 7. Variations de déformation a) thermique et mesures du capteur CFO 15 et b) mesures des capteurs CFO 15 et CV 165 installés dans la membrure C2-Est

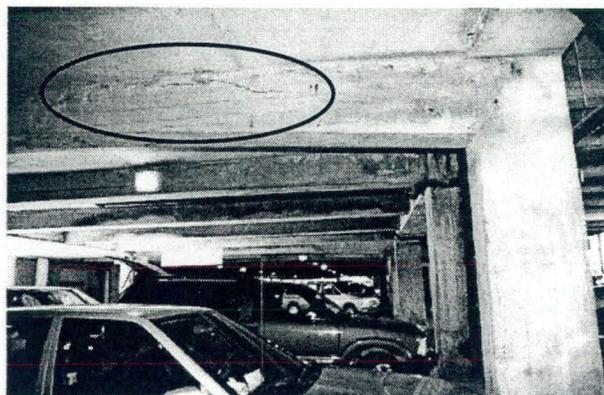
Fig. 8. Fissures relevées dans la poutre 24 avant la réhabilitation

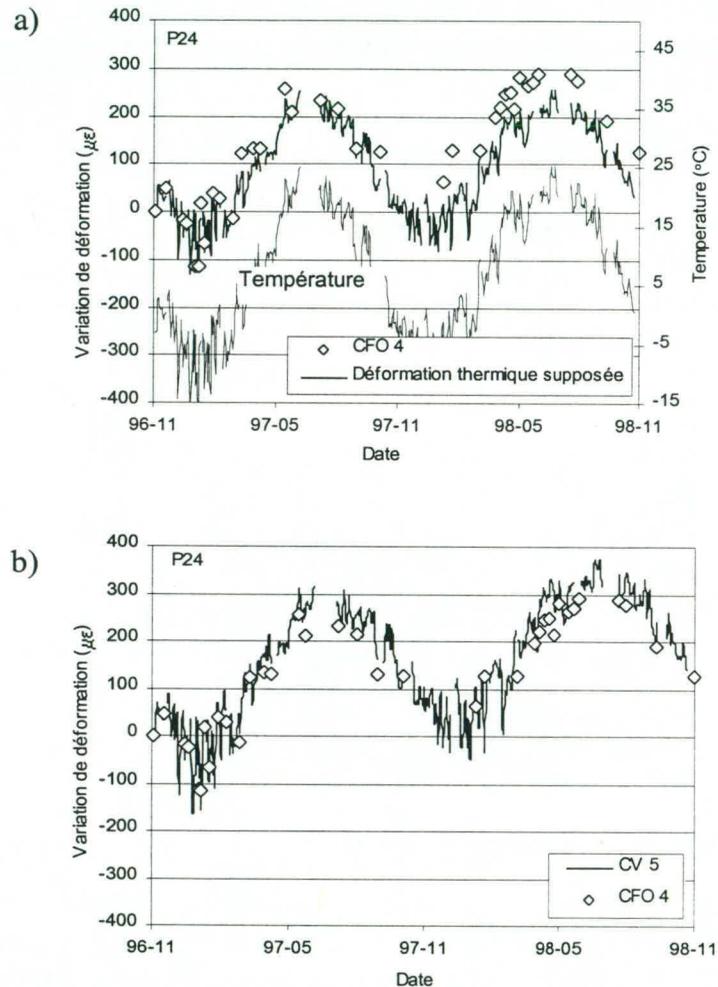
**Fig. 9.** Poutre 24: variations de déformation a) thermique supposée et mesures du capteur CFO 4 et b) mesures du capteur CFO 4 et de la CV 5

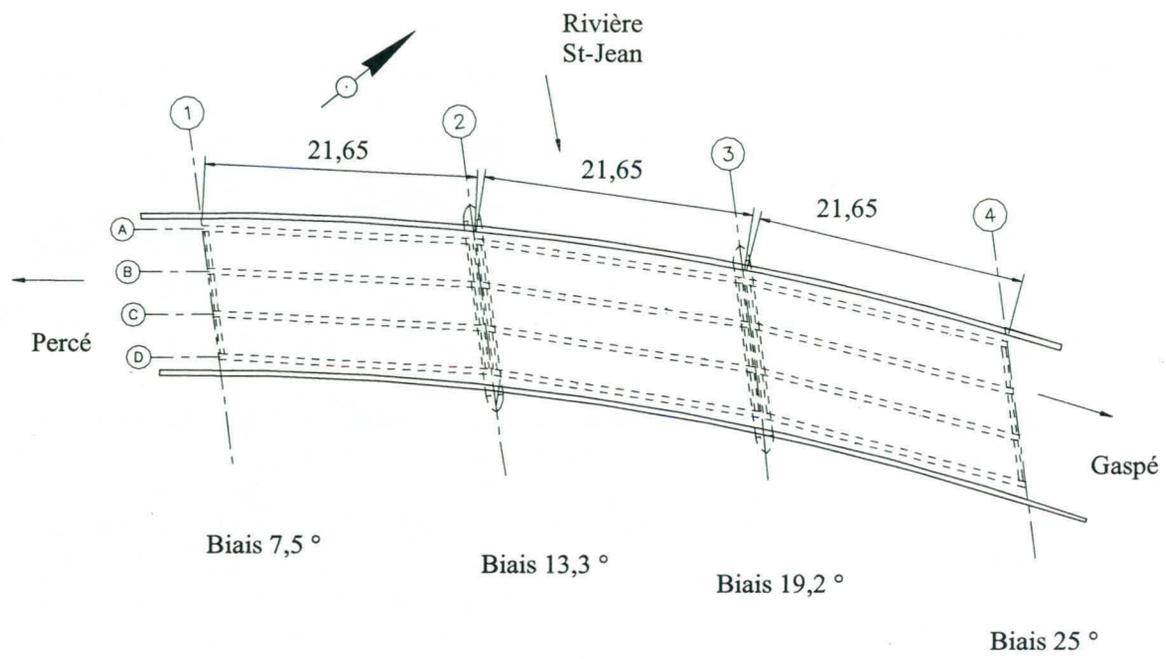
**Fig. 1 - Vue en plan de la structure**

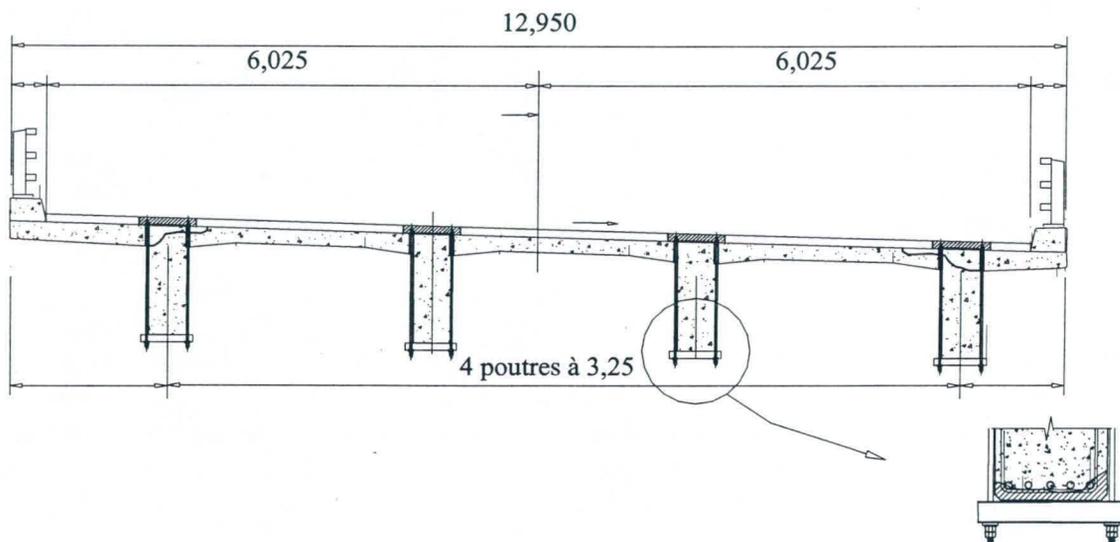
**Fig. 2 - Section transversale renforcée**

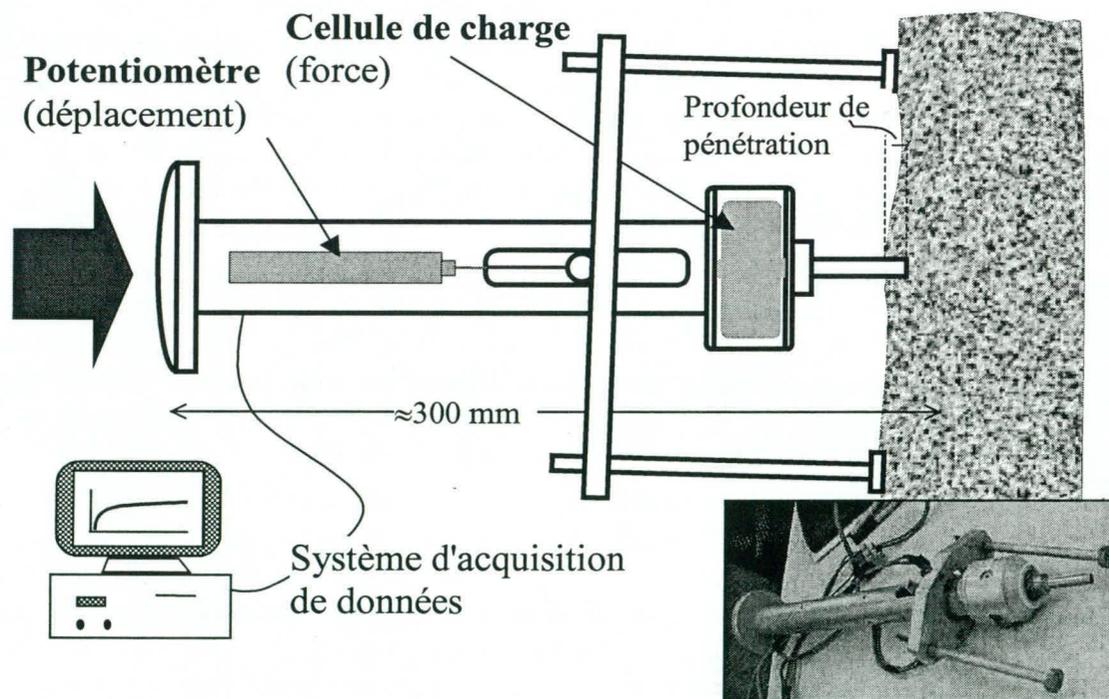
**Figure 1:** Schéma du pénétromètre électronique.

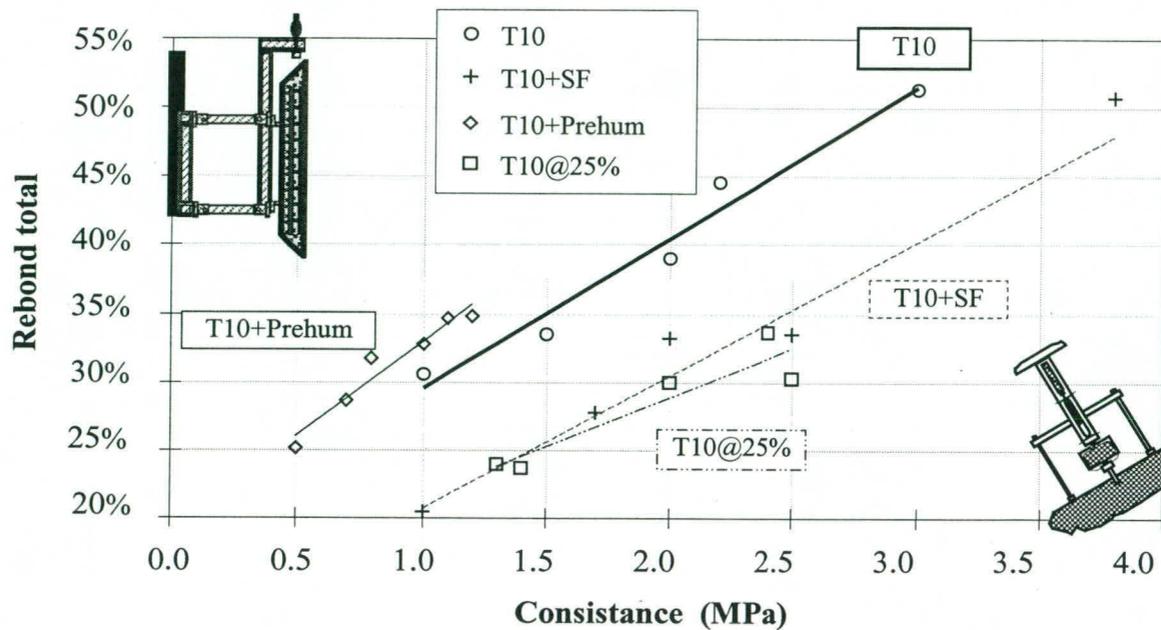
**Figure 3:** Évaluation expérimentale du rebond en fonction de la consistance de projection.
