## Résumé des conférences

**7<sup>e</sup> COLLOQUE**  
SUR LA PROGRESSION DE LA RECHERCHE  
QUÉBÉCOISE SUR LES OUVRAGES D'ART

Les 8 et 9 mai 2000

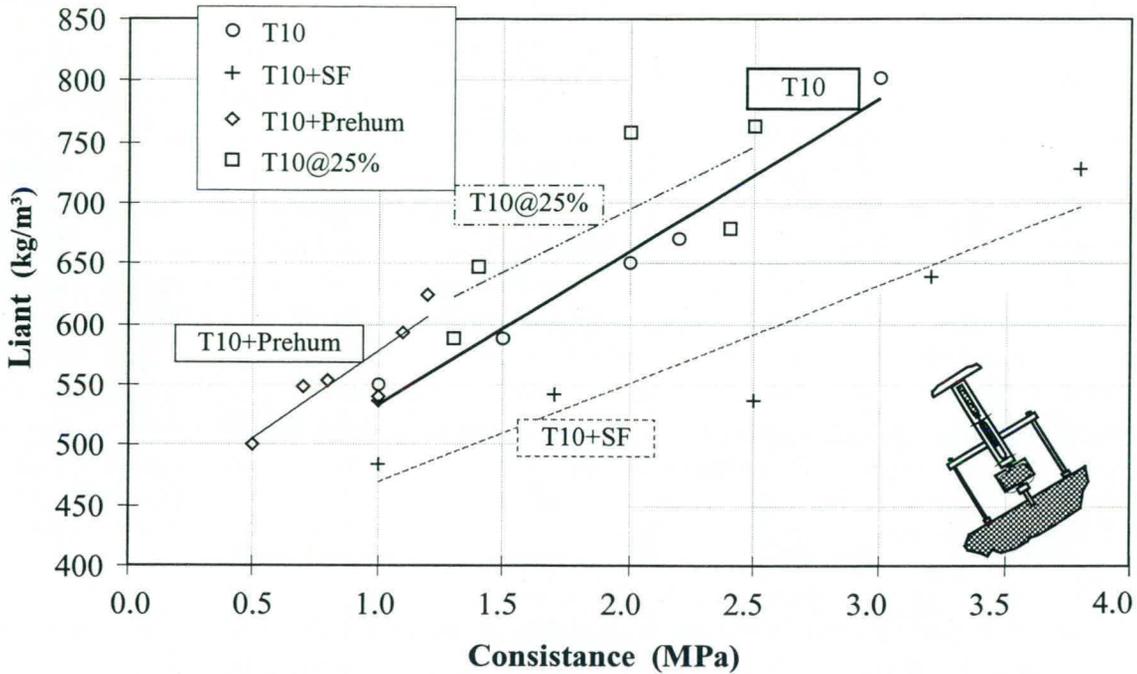
**Figure 4:** Évaluation expérimentale de la proportion de liant *en place* en fonction de la consistance de projection.

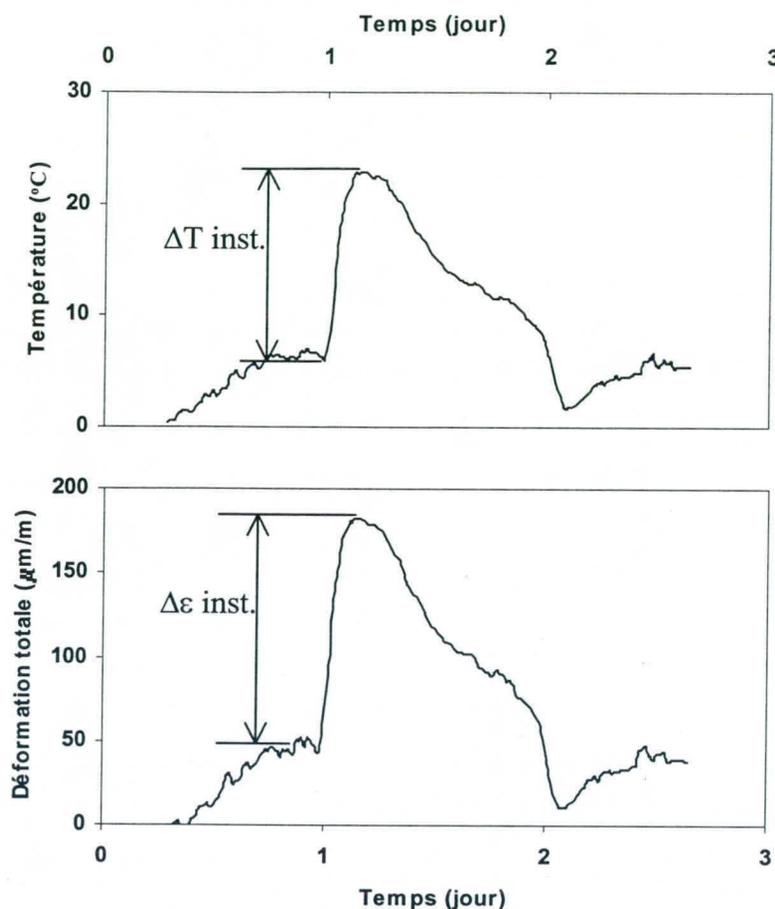
**Fig. 5 :** E/C=0,40, décoffrage en conditions hivernales  
 $\Delta T$  (a) et  $\Delta \varepsilon$  (b) entre le cœur et la surface du cube en fonction du temps

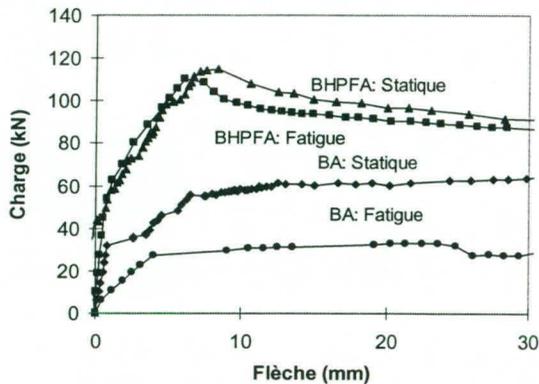
Figure 2: Essais de flexion sur dalles

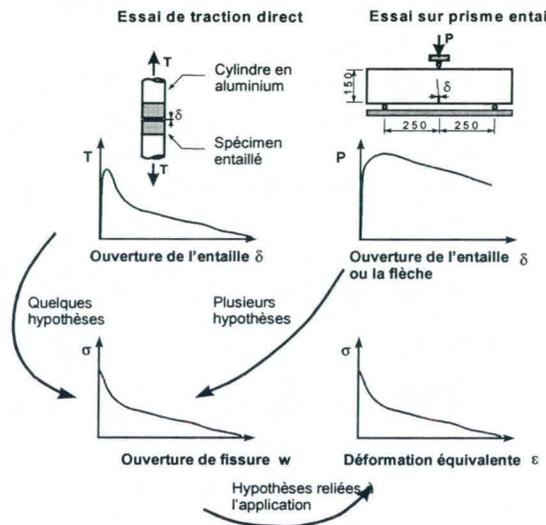
Figure 4: Détermination des propriétés des matériaux pour la conception

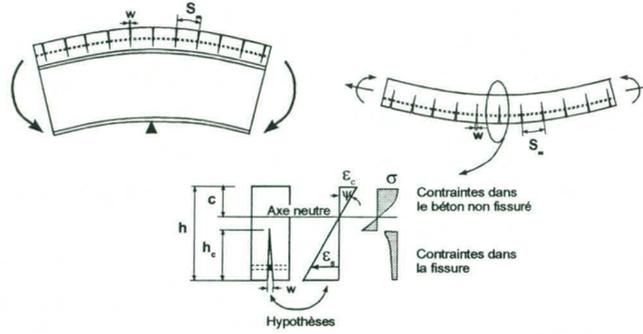
Figure 5: Hypothèses requises pour les éléments fléchis

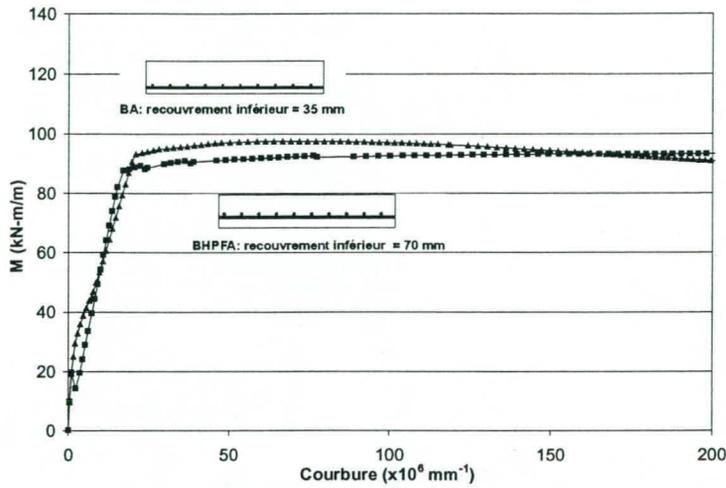
Figure 9: Résistance ultime

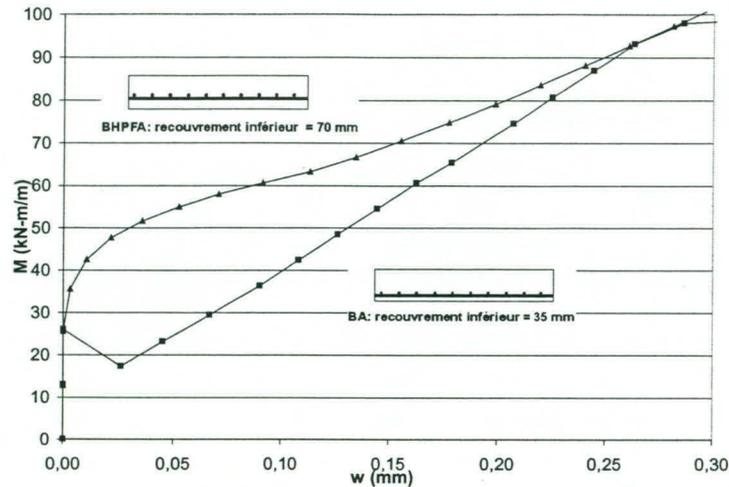
Figure 11: Ouverture de fissure
