**PROJET DE CLÔTURE ÉLECTRIQUE DESTINÉE À CONTRÔLER LA  
CIRCULATION DES ORIGNAUX DANS L'EMPRISE DE  
L'AUTOROUTE 11, AU NOUVEAU-BRUNSWICK**

**Visite du site à l'étude  
Rapport d'évaluation**

**Marius Poulin  
Chargé de projet « Grande faune »**

**Ministère des Transports  
Septembre 2001**

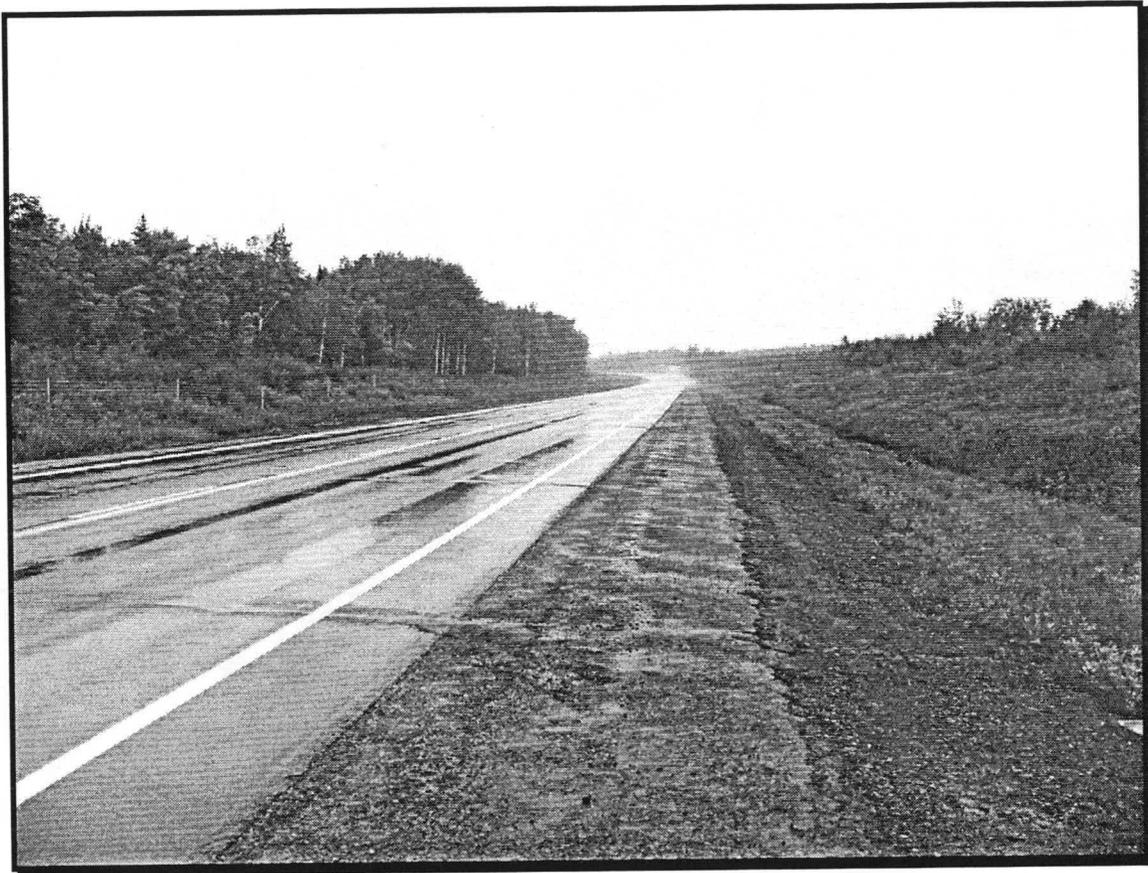
**PHOTO #1**

Dans ce secteur, l'autoroute 11 est à double sens de circulation. C'est une route à deux (2) voies où l'on retrouve à l'occasion des voies de dépassement. L'emprise de l'autoroute est large et la visibilité excellente puisque la végétation y est contrôlée. (réf. photo #1)

**Secteur clôturé de l'autoroute 11**

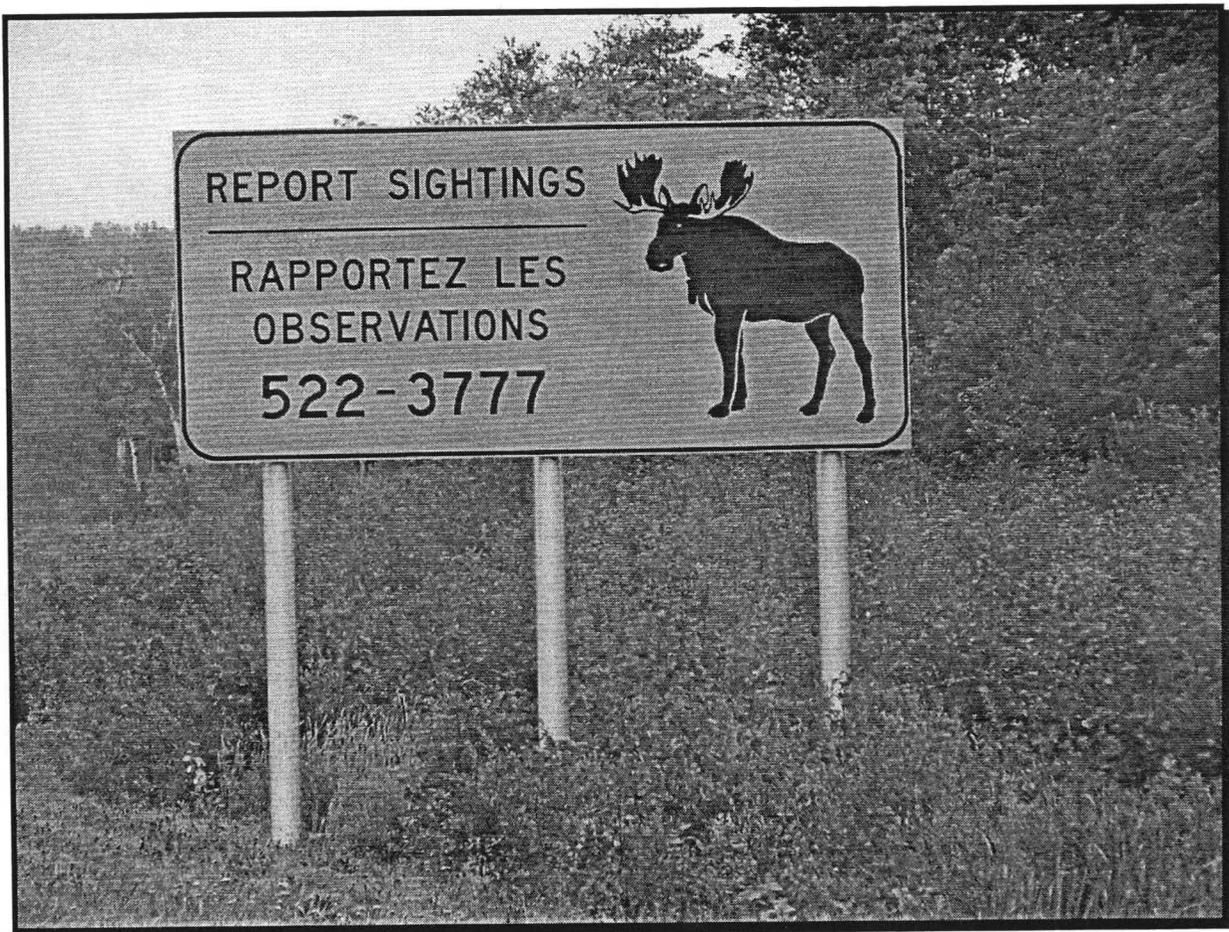
**PHOTO #2**

**Panneau d'information**

Afin de solliciter l'aide de la population, un panneau surdimensionné invitant les usagers de la route à signaler toute observation d'orignal via un numéro de téléphone sans frais (réf. photo 2), est installé au début des deux (2) zones témoins (côté nord et sud). Lorsqu'on pénètre dans la zone clôturée (partie centrale), on rencontre également un panneau de danger standard indiquant la présence possible d'orignal (réf. photo #3).

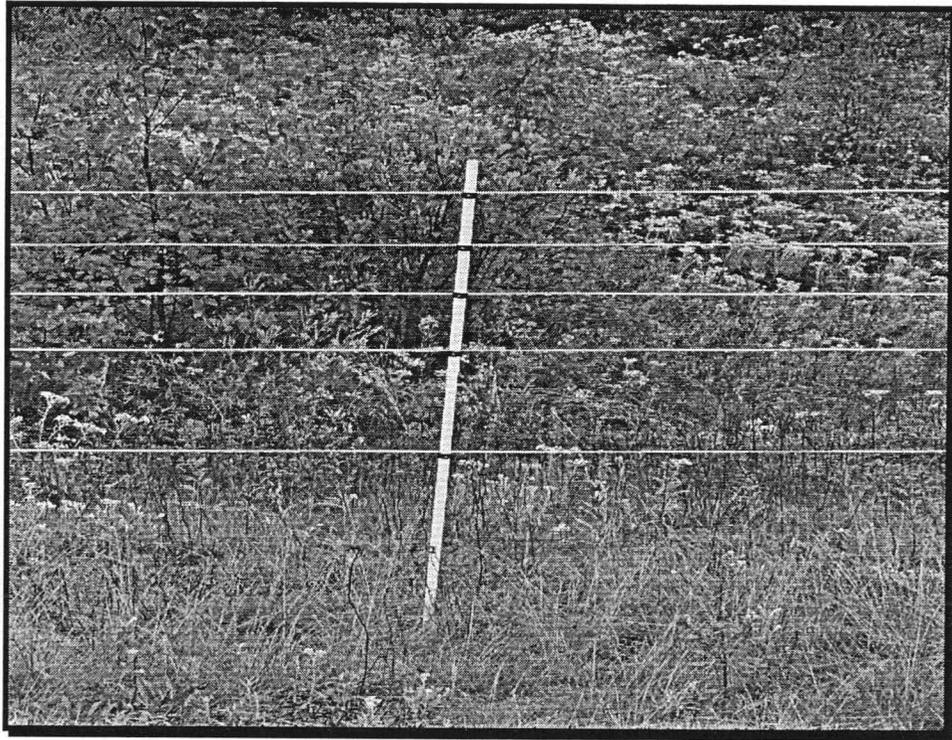
Photo #4  
Clôture électrique à cinq câbles

La clôture est composée de cinq (5) câbles (à l'origine quatre) électriques installés de façon à ce que celui du haut soit à environ 1.5 m. du sol (réf. photo #4). Chaque câble est fait de fibres de polyester torsadées reconnus selon la compagnie pour sa résistance et sa durabilité. Les conducteurs sont en cuivre et sont insérés aux brins du câble de façon rotative et de manière à se recouper trois (3) fois à chaque 2.5 cm (au pouce) pour augmenter la résistance et la sécurité (réf. photo #5).

Les câbles sont soutenus par de petits poteaux de fibre de verre. L'espacement entre les poteaux varie selon le terrain mais se situe en général entre 15 et 30 mètres (réf. photo #6). Les câbles sont reliés aux poteaux par des bagues de retenu (réf. photo #4).

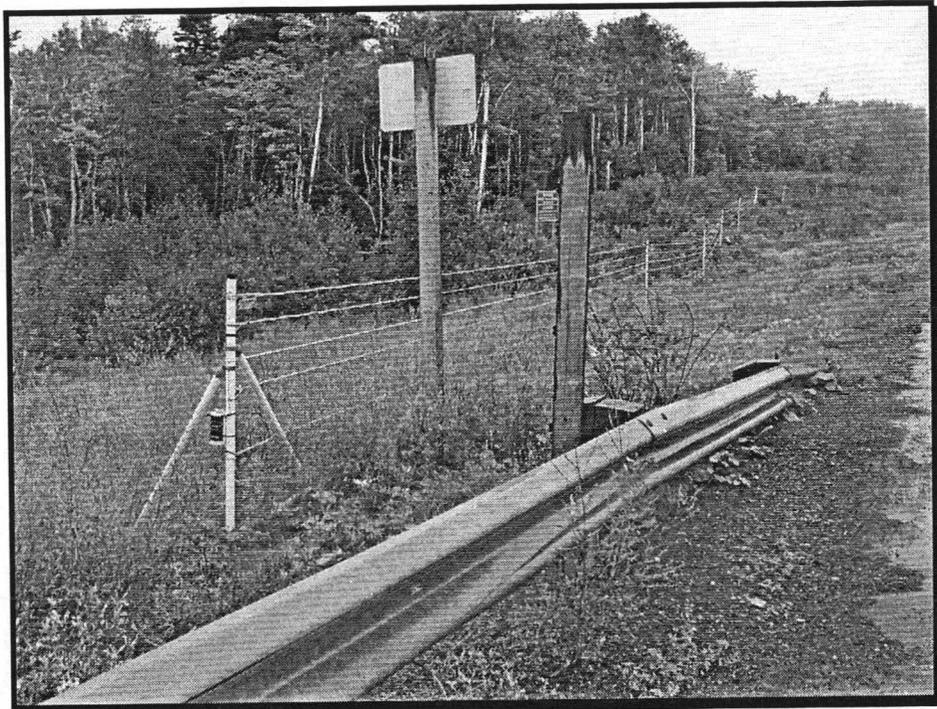
**Photo#6**  
Extrémité nord de la clôture du côté est de la route,  
près de la rivière Belledune

L'extrémité nord de la zone clôturée correspond à la rivière Belledune qui joue un rôle de barrière naturelle pour les orignaux. Comme on peut le voir sur la photo #6, la clôture débute à l'arrière du garde-fou sans préoccupation particulière quant au passage possible des bêtes à son extrémité. À l'extrémité de la clôture, on retrouve une pile pour l'alimentation électrique (réf. photo #7). Au début de la clôture, un système d'encrage à trois (3) poteaux assure la résistance nécessaire. Ce système en coin est aussi utilisé lorsqu'il faut changer la direction de la clôture pour franchir un ponceau par exemple (réf. photo #8) ou en raison des particularités du terrain (réf. photo #9).

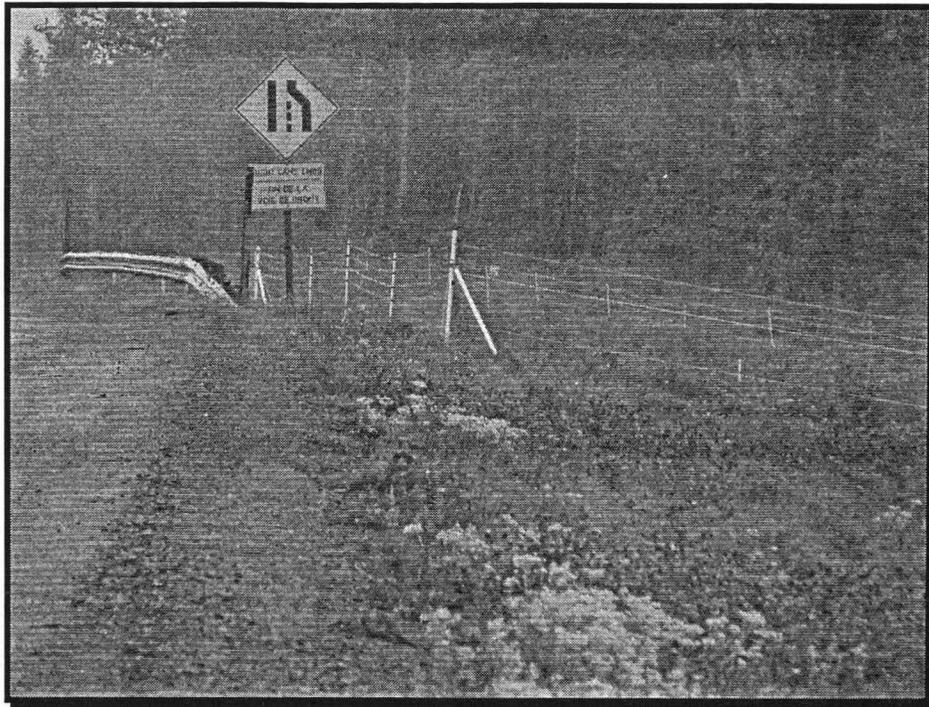
**Photo#8**  
A l'approche d'un ponceau, la clôture est amenée en bordure de la route

La clôture est installée en bordure de la forêt, aux limites de l'emprise de la route (réf. photo #10). Lorsqu'il y a présence d'un ponceau, la clôture est amenée en bordure de la route pour franchir l'obstacle (réf. photo #8).

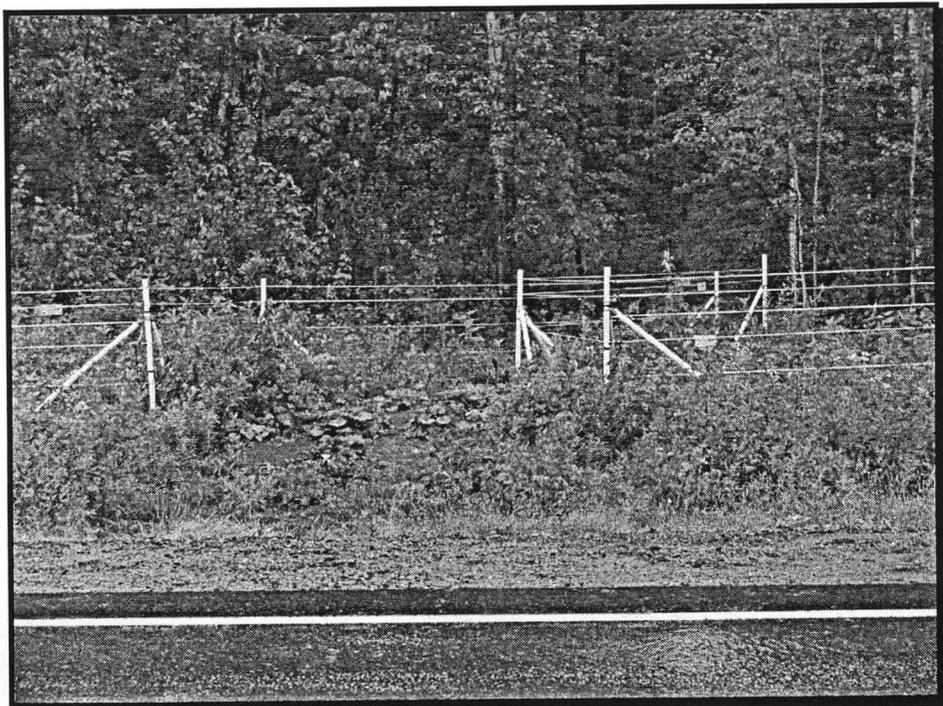
**Photo # 11**  
**Passage pour motoneige et VTT**

Dans le secteur du kilomètre 343, on retrouve une traverse pour motoneige et VTT (réf. photo#11). À cet endroit, un passage est aménagé dans la clôture de façon à permettre la libre circulation des véhicules (réf. photo #12). Le passage est aménagé de façon à créer l'impression visuelle qu'il n'y a pas de brèche dans la clôture (réf. photo #13). Selon les résultats préliminaires obtenus, aucun orignal n'a encore utilisé ce passage.

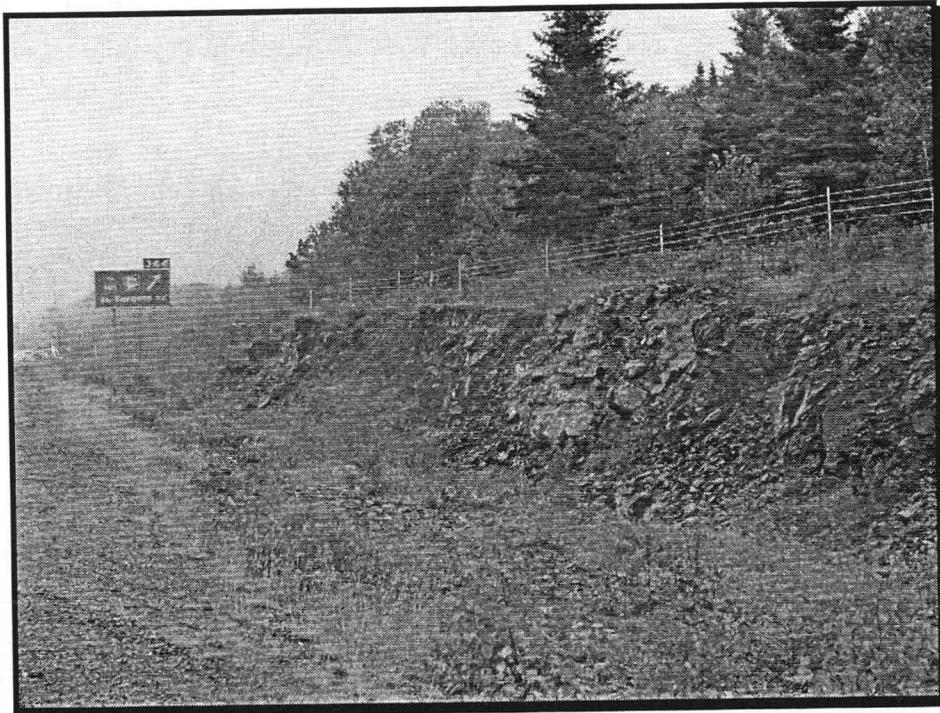
**Photo #14**  
Extrémité sud de la clôture, du côté ouest dans l'échangeur  
pour « Turgeon Road »

La partie clôturée de la zone expérimentale s'étend, tel que mentionné précédemment, de la rivière Belledune au nord, au viaduc de «Turgeon Road» au sud. En direction sud, la clôture du côté ouest se termine dans l'échangeur (réf. photo #14).

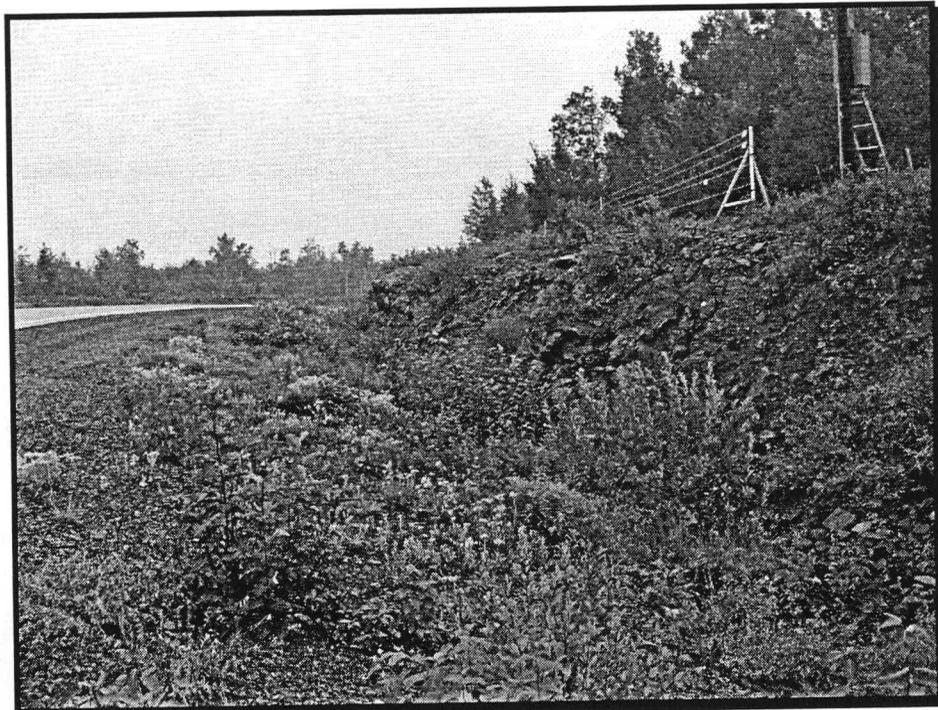
**Photo #15**  
Début de la clôture en direction nord, échangeur « Turgeon Road »

Du côté est, donc en direction nord, le début de la clôture est aussi dans l'échangeur (réf. photo #15). À cet endroit, on retrouve une source d'alimentation électrique pour la clôture (réf. photo #16 et 17). Puisqu'il s'agit du début de la zone clôturée en direction nord, un panneau de danger est placé au point de rencontre de la bretelle d'accès avec l'autoroute (réf. photo #18).

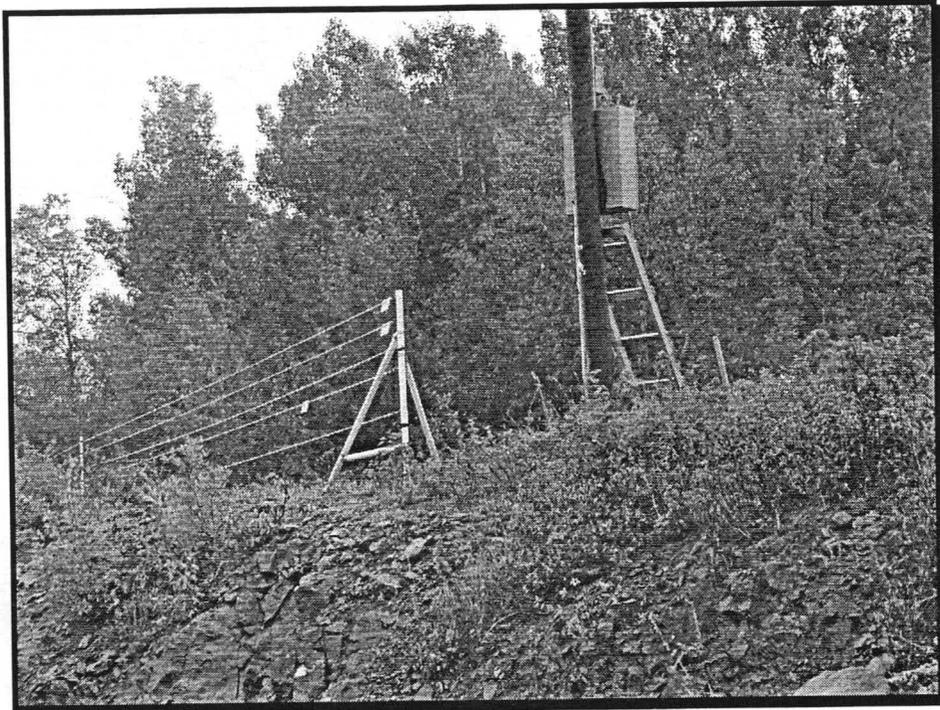
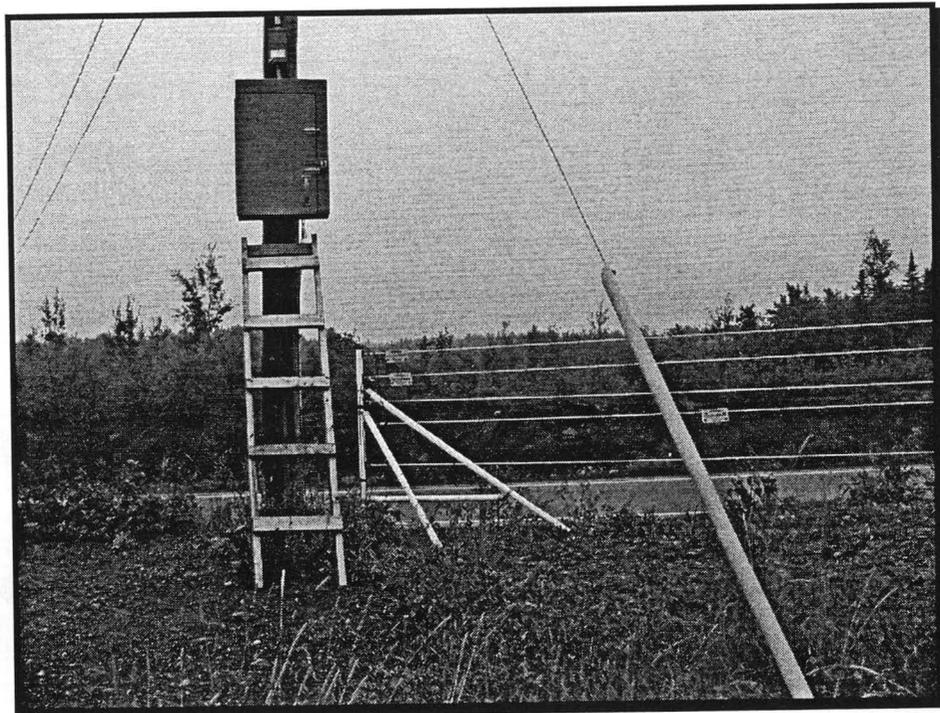
**Photo # 16**  
**Source d'alimentation électrique près de l'échangeur de**  
**«Turgeon Road»**

**Photo # 17**  
**Boîtier pour l'alimentation électrique de la clôture**

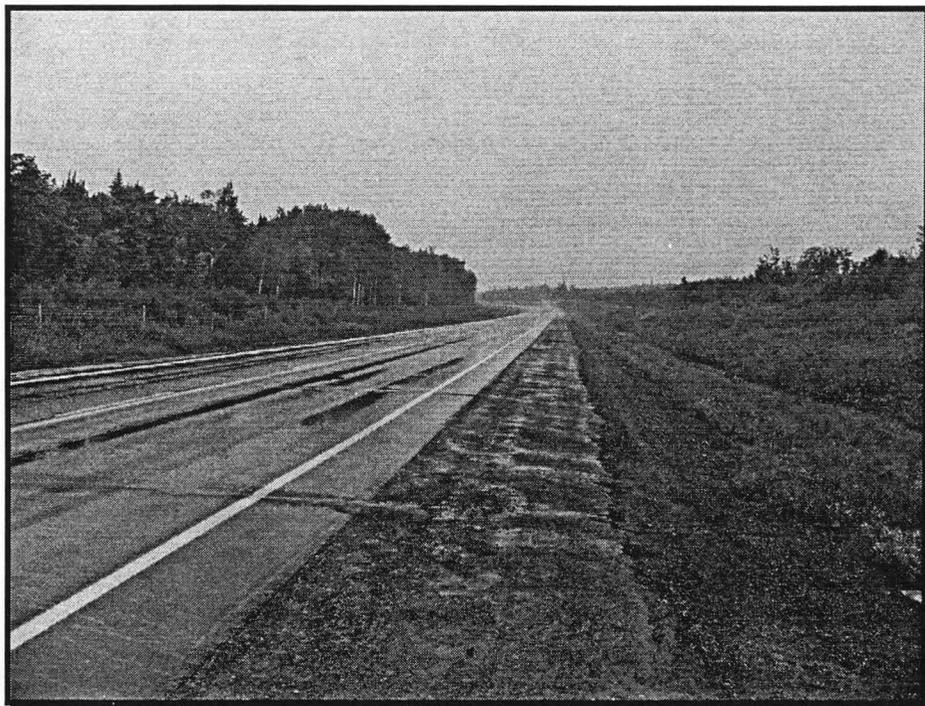
**Photo # 19**  
**Secteur clôturé de l'autoroute 11**

De façon générale, la clôture se confond bien à l'environnement et ne constitue pas un obstacle visuel important (réf. photo #19). Par ailleurs, comme l'espace sous le dernier câble est suffisant, la clôture n'est pas un obstacle à la circulation de la petite faune (réf. photo #20).
