CAVEAU À LÉGUMES, LES ÉBOULEMENTS RELEVÉS ARCHÉOLOGIQUES

Janvier 2000

CAVEAU À LÉGUMES LES ÉBOULEMENTS

RELEVÉS ARCHÉOLOGIQUES

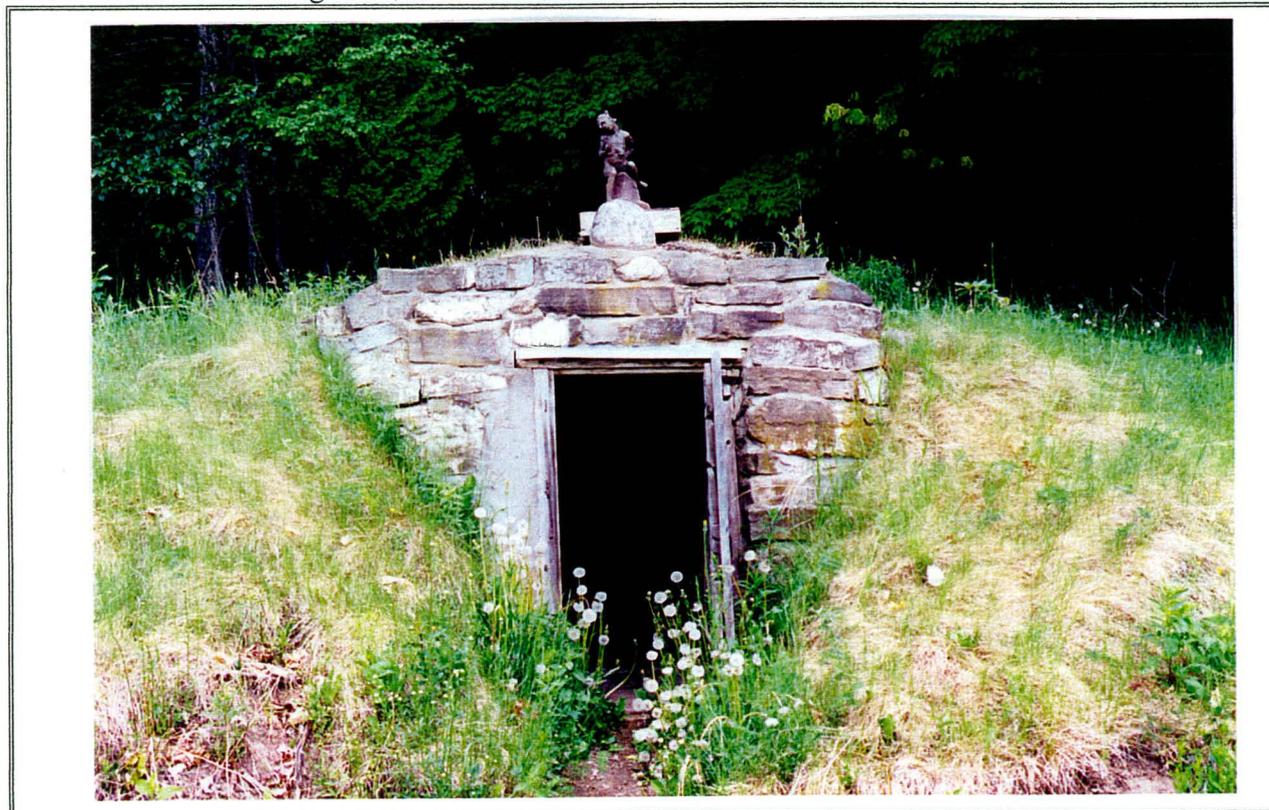
Photo 5 Caveau à légumes, maison 272, Saint-Joseph-de-la-Rive (N)

7-8: Deux caveaux sont associés à la maison 272. Un a été condamné, mais l'autre est toujours en fonction. Il s'agit d'un caveau en voûte de pierres aujourd'hui presque entièrement recouvert par la végétation (photo 5). La façade a fait l'objet d'importantes rénovations et le béton y a alors été utilisé abondamment.

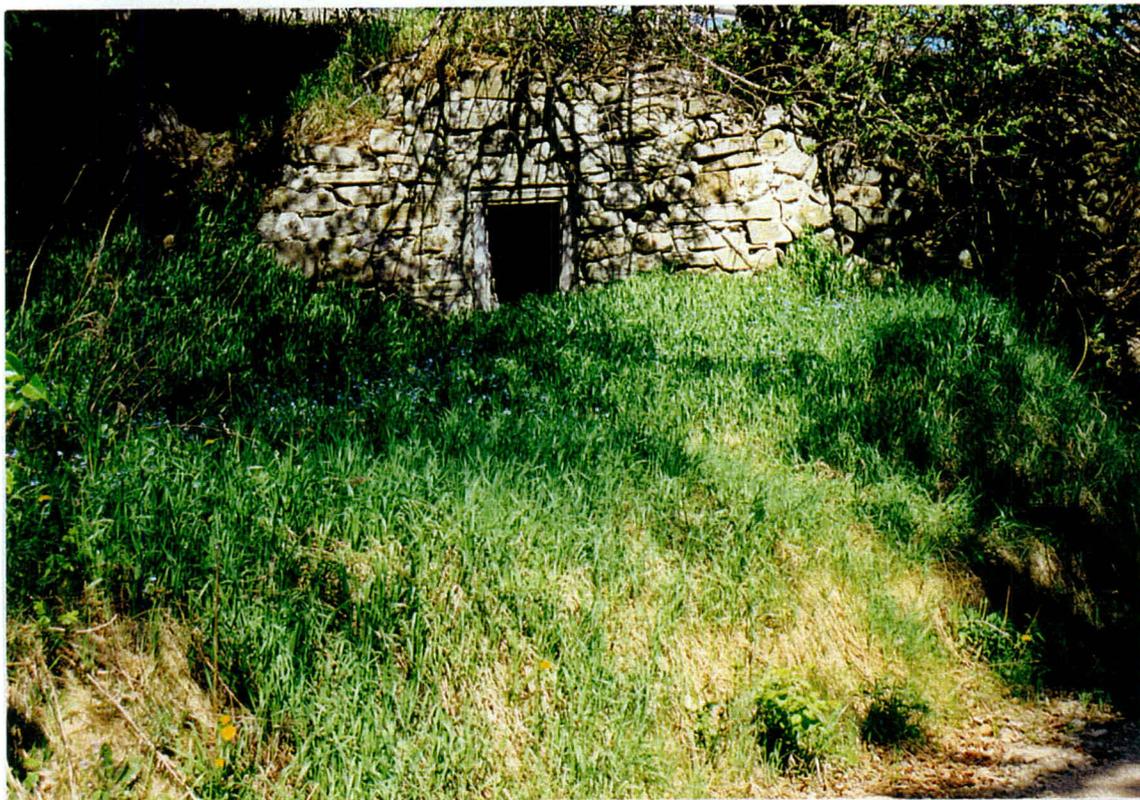
Photo 6 Caveau à légumes, tracé de la Grande Côte, 2+680 (E)

Ce caveau en voûte de pierres est encore en assez bon état, bien qu'il soit abandonné depuis quelques décennies (photo 6). Il apparaît actuellement relativement isolé, en fait il s'agit d'une dépendance de la maison qui se trouve à environ 100 m du côté est de la Grande Côte, à l'embranchement du rang du Centre.

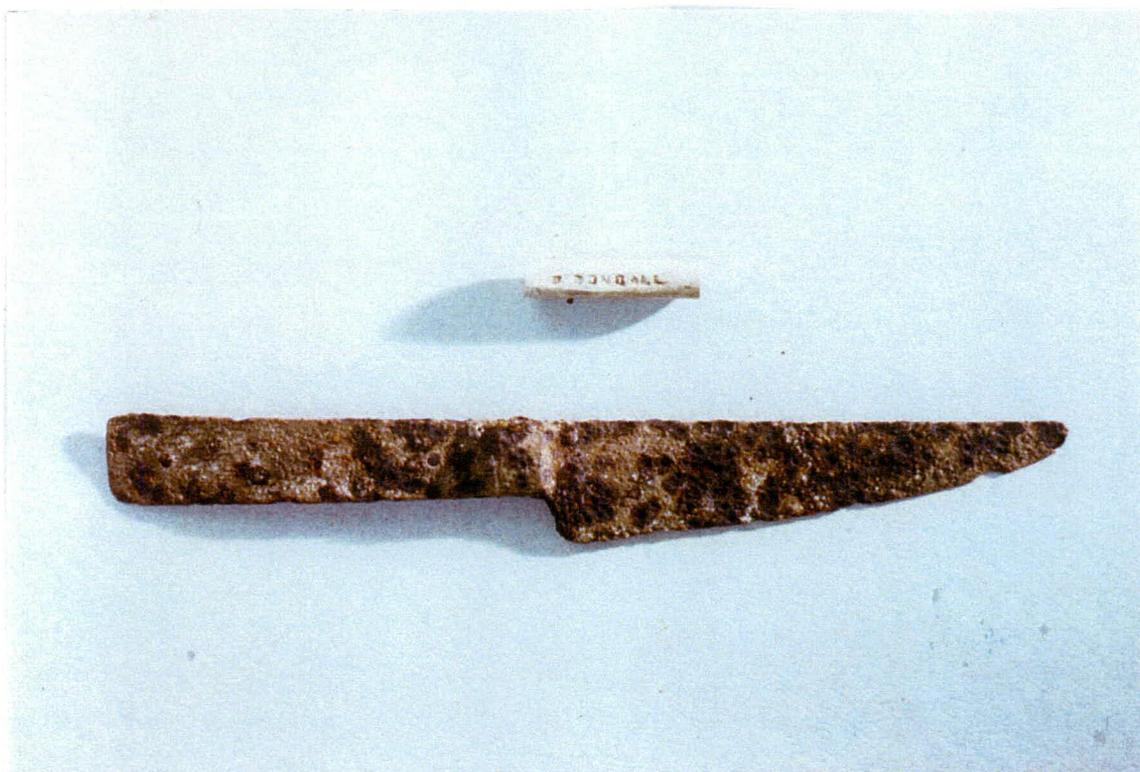
Photo 7 Caveau à légumes, couteau et fragments de pipe en argile blanche

La pratique de 18 sondages a permis de trouver, essentiellement autour du caveau (figure 8), un matériel archéologique de nature domestique, ainsi que des éléments de quincaillerie d'architecture, principalement des ferrures de rotation et des clous (annexe 2). L'analyse de ce matériel suggère une utilisation au cours de la deuxième moitié du XIX^e siècle (photo 7, 8 et 9).

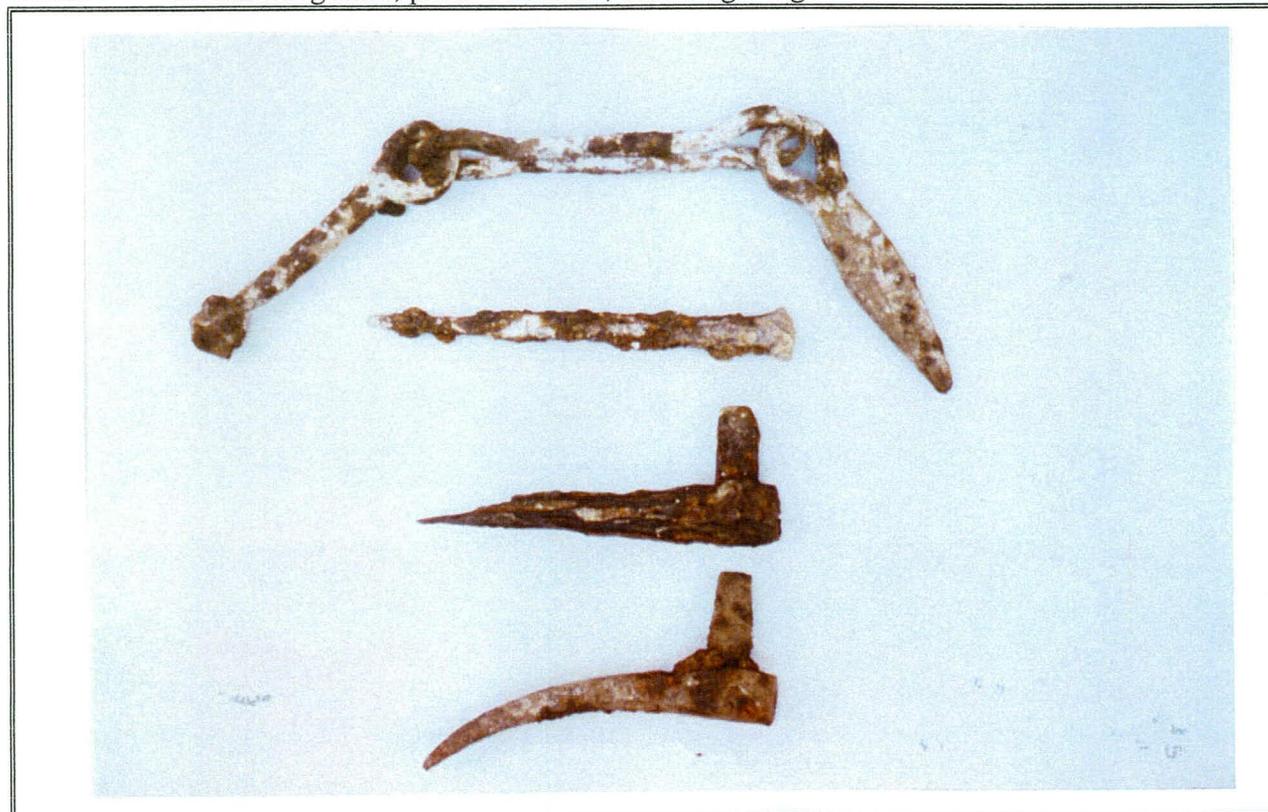
Photo 9 Caveau à légumes, piton à œil foré, clou forgé et gonds

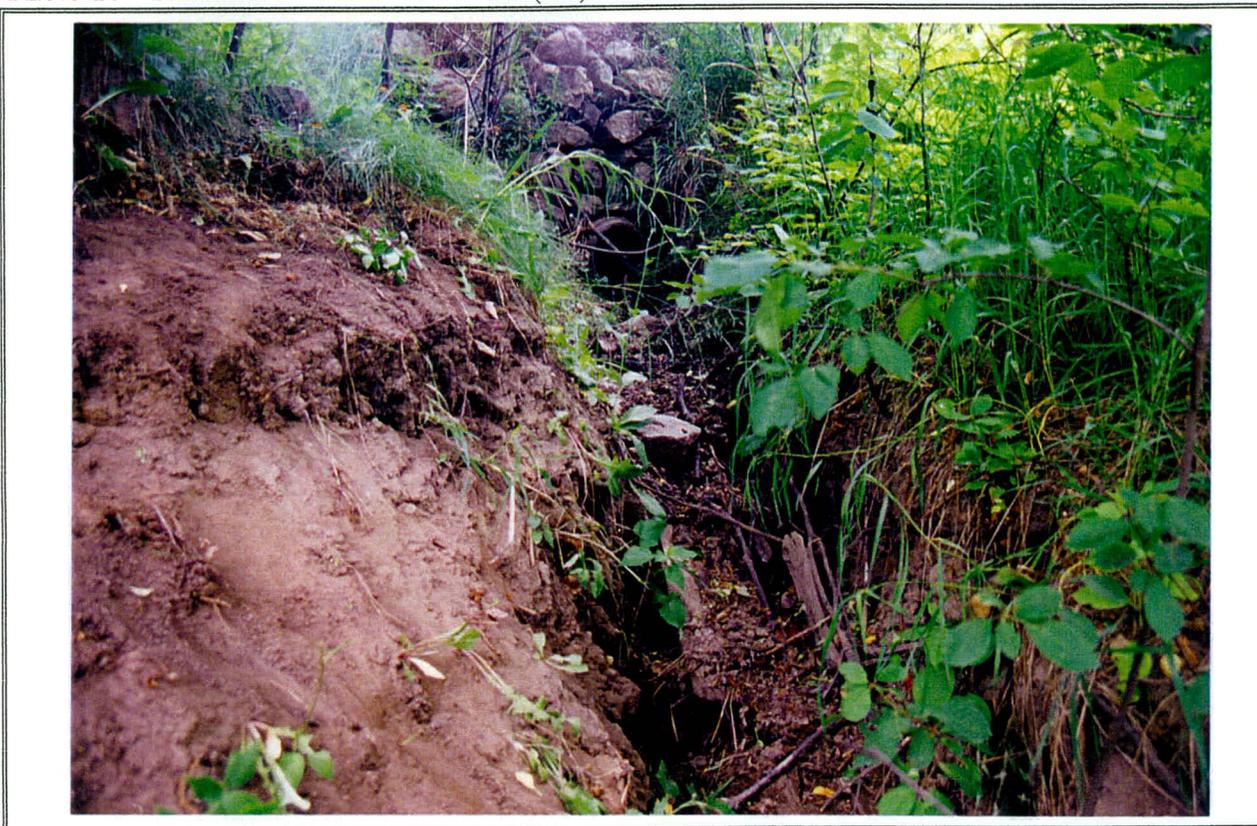
Photo 16 Ruisseau extérieur au caveau (SE)

Le caveau a été aménagé à même une pente naturelle, au sommet de laquelle on trouve actuellement un chemin d'accès. Il a été impossible de déterminer si ce chemin existait avant la construction du caveau, mais il est fort possible que c'était le cas. Par ailleurs, un ruisseau coule le long du côté sud du caveau (photo 16). La découverte de planches dans son lit suggère que ce cours d'eau a été canalisé en partie afin d'empêcher toute infiltration ou encore afin de limiter l'érosion du talus sur lequel repose le caveau.

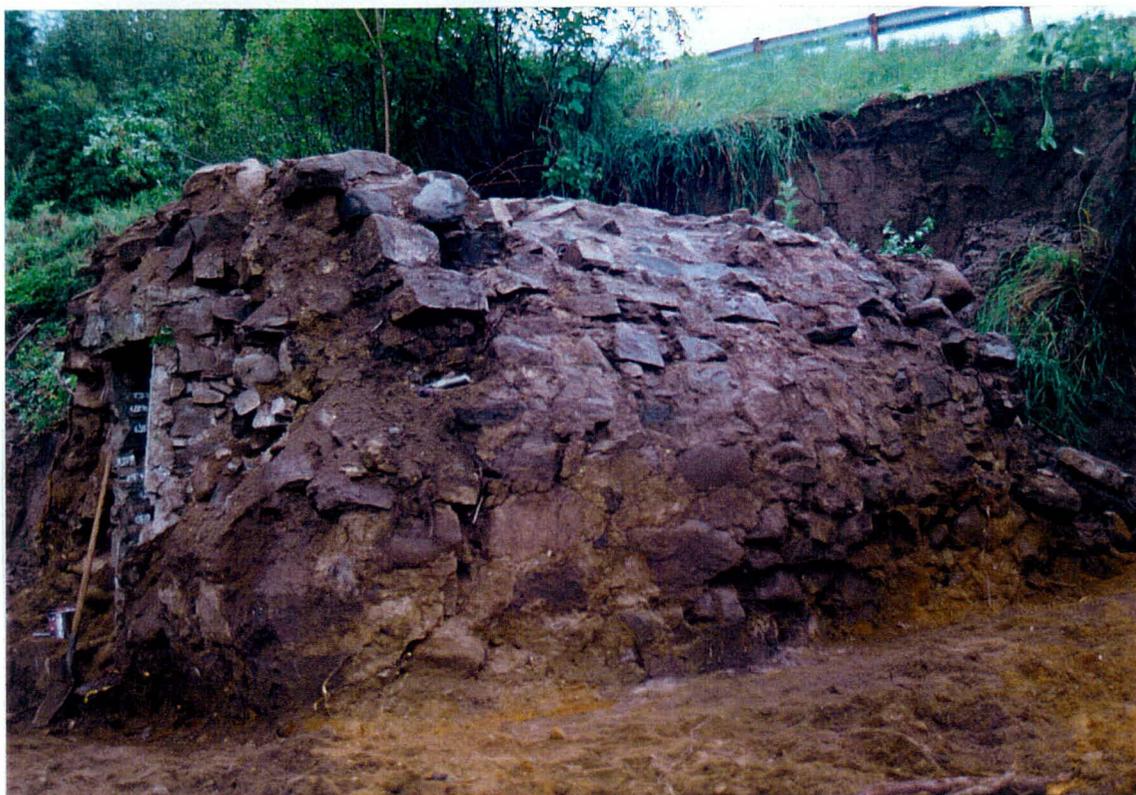
Photo 17 Caveau à légumes, entièrement dégagé de la terre de recouvrement (NE)

L'excavation mécanique qui a suivi consistait à enlever tout le sol qui recouvrait le caveau. Environ 60 verges cubes de matériaux ont été retirées afin de le dégager complètement, à l'exception de sa partie arrière. Au sommet, l'épaisseur de sol atteignait les 50 cm, alors qu'à la base, sur les côtés, elle excédait 1,50 m (figure 11 et 12). Les travaux d'excavation mécanique étaient accompagnés d'une inspection visuelle constante. Les seuls artefacts récupérés lors de cette opération correspondent à des bouteilles de boisson alcoolique et gazeuse datant du XX^e siècle. Une fois le caveau dégagé mécaniquement, un nettoyage à la brosse a été effectué. La pluie a grandement facilité ce travail, en dégageant chaque pierre (photo 17). Il est alors apparu que la structure de pierres démontrait des signes de faiblesses évidents, entre autres tout le long du point de raccord entre le mur de façade et le reste du caveau (photo 18).

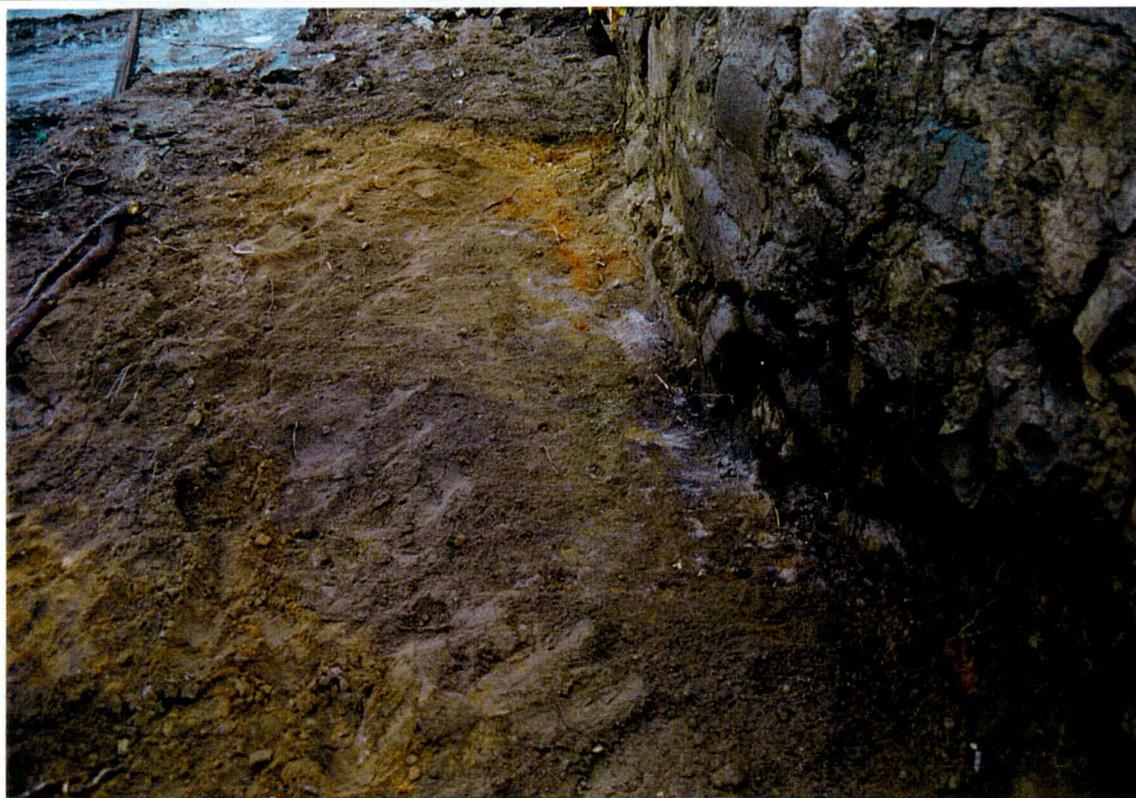
Photo 19 Aire de combustion (NE)
