## **INVENTAIRES ARCHÉOLOGIQUES (été 2005)**

Direction du Bas-Saint-Laurent – Gaspésie – Îles-de-la-Madeleine

**PATRIMOINE EXPERTS s.e.n.c.**

Février 2006

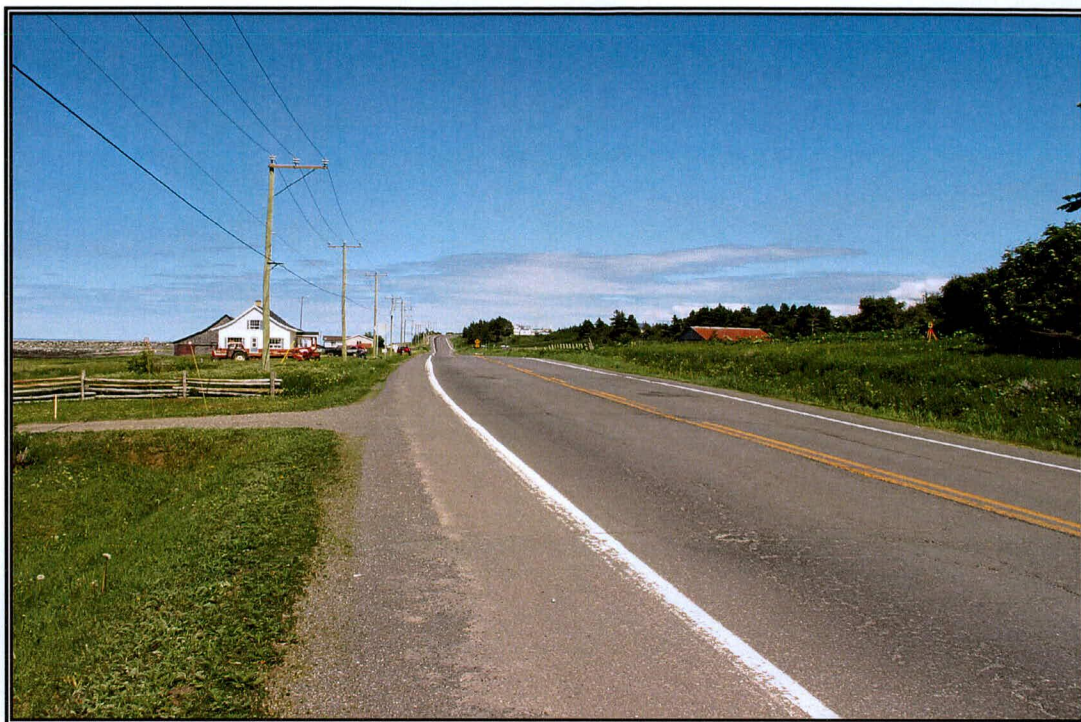
**Photo 1** Projet 20-3371-9168, route 132, Sainte-Flavie, secteur 1, vue générale à partir du km 0+000, vers l'est (PATR05N4-42)

La topographie du secteur 1 est en pente faible avec une dénivellation vers le fleuve au pied d'une falaise abrupte. La topographie du secteur 2 est plane dans la partie nord-ouest et sud-est du secteur et s'élève ensuite en pente douce avec des ondulations. Une portion de ce secteur est boisée. Le

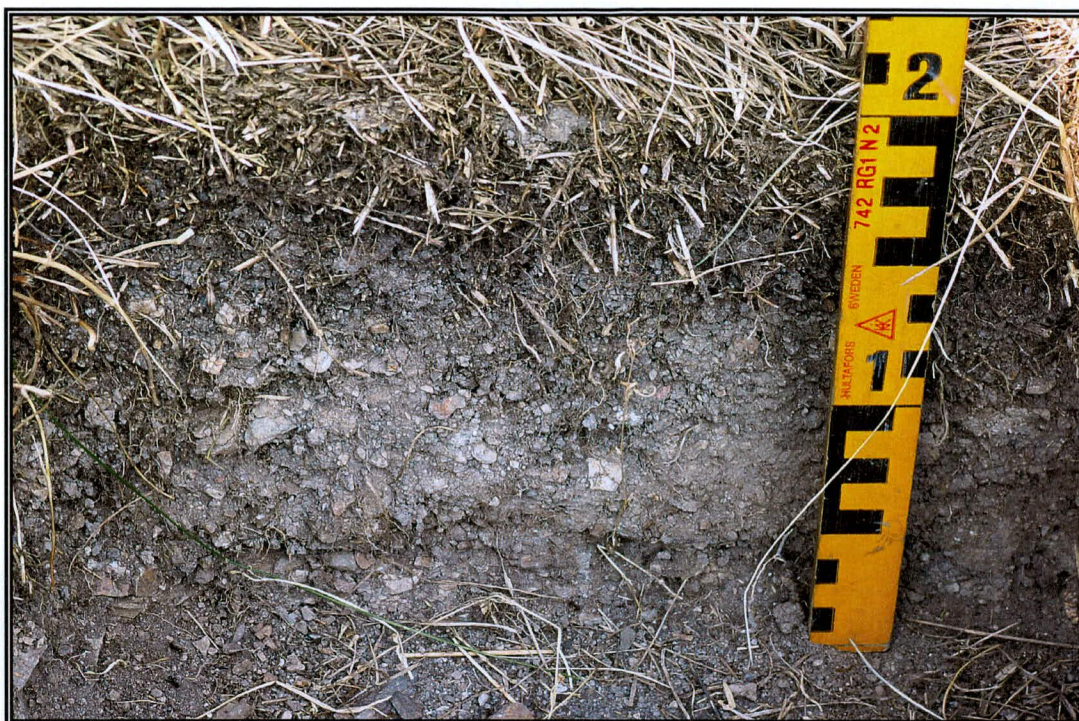
**Photo 5** Projet 20-3371-9168, route 132, Sainte-Flavie, stratigraphie, paroi est puits de sondage 2J, vers l'est (PATR05N4-77)

La stratigraphie relevée dans le secteur 1 montre la présence d'une strate de sable et gravier loameux de 20 à 25 cm d'épaisseur, reposant sur du sable et gravier d'origine marine. Dans la partie nord-ouest du secteur 2, la portion supérieure du sol est constituée de loam sableux et graveleux (15 à 20 cm d'épaisseur) recouvrant une couche très compacte (indurée) de gravier fin et petits galets, brun foncé d'épaisseur variable. Cette dernière repose directement sur le roc en place, qui affleure par endroits. Un podzol a été identifié dans la partie boisée à l'extrémité sud-ouest du secteur 2. Dans le secteur 3, un humus repose sur un dépôt d'argile, sauf entre les km 0+940 et 1+100 où le sol, érodé ou décapé, montre la présence d'une strate de sable et gravier orange de 10 à 15 cm d'épaisseur recouvrant la roche-mère. Enfin, la stratigraphie du sol du secteur 4 révèle la présence d'un loam sablo-argileux ou sableux brun foncé recouvrant l'argile.
