**INVENTAIRE ARCHÉOLOGIQUE (ÉTÉ 2006)**  
**DIRECTION DE LA MAURICIE-CENTRE-DU-QUÉBEC**

Yves Pintal  
Archéologue consultant

Février 2007

**MINISTÈRE DES TRANSPORTS DU QUÉBEC**  
**INVENTAIRE ARCHÉOLOGIQUE (ÉTÉ 2006)**  
**DIRECTION DE LA MAURICIE – CENTRE-DU-QUÉBEC**

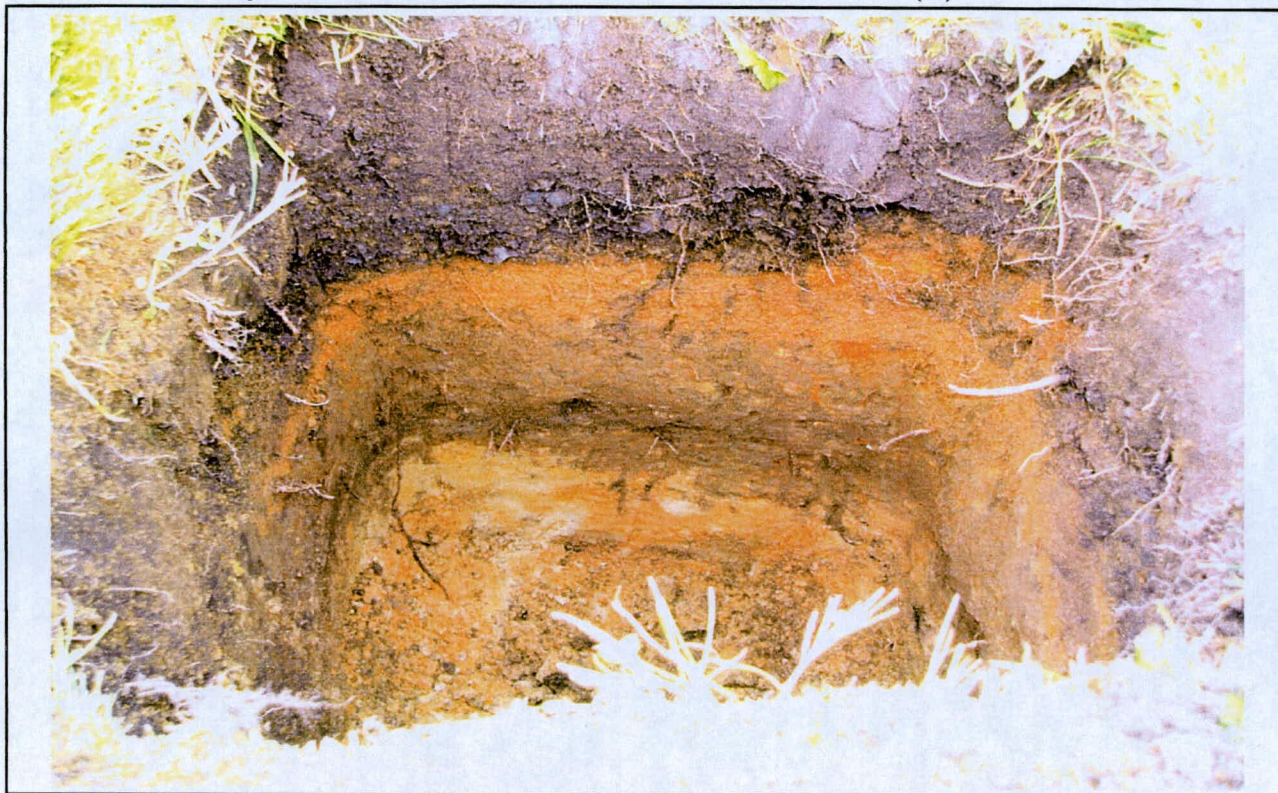
Photo 3

Les relevés stratigraphiques enregistrés dans le secteur 1 révèlent des profils assez variés (photos 3 et 4). Ils comprennent généralement une superposition de deux niveaux naturels de sols. On note d'abord la présence d'un limon argileux brun, organique et hétérogène, correspondant au sol agricole remanié par les labours et qui mesure de 20 à 30 cm d'épaisseur.

Projet 20-6475-8608, route 122, secteur 1, km 16+930 (O)

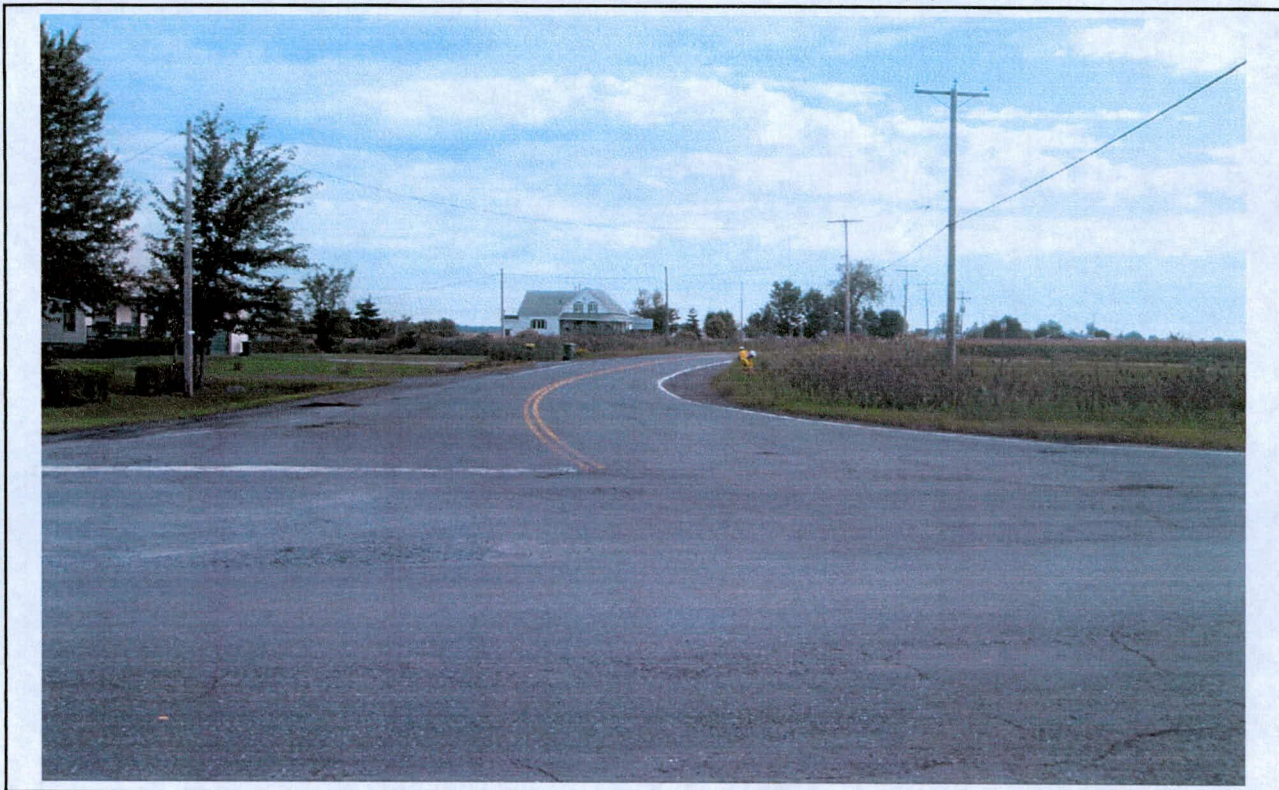
Photo 5

Le deuxième secteur d'inventaire correspond à la bretelle de la route 224 nord, entre les km 0+000 et 0+078, à la hauteur du km 16+160 de la route 122. L'emprise occupe la bordure orientale de l'actuelle route 224 nord, immédiatement au nord de la route 122. Quatre sondages y ont été pratiqués (photo 5). Les profils stratigraphiques sont identiques à ceux observés dans le secteur 1.

Projet 20-6475-8608, route 122, secteur 2, km 0+030 (N)

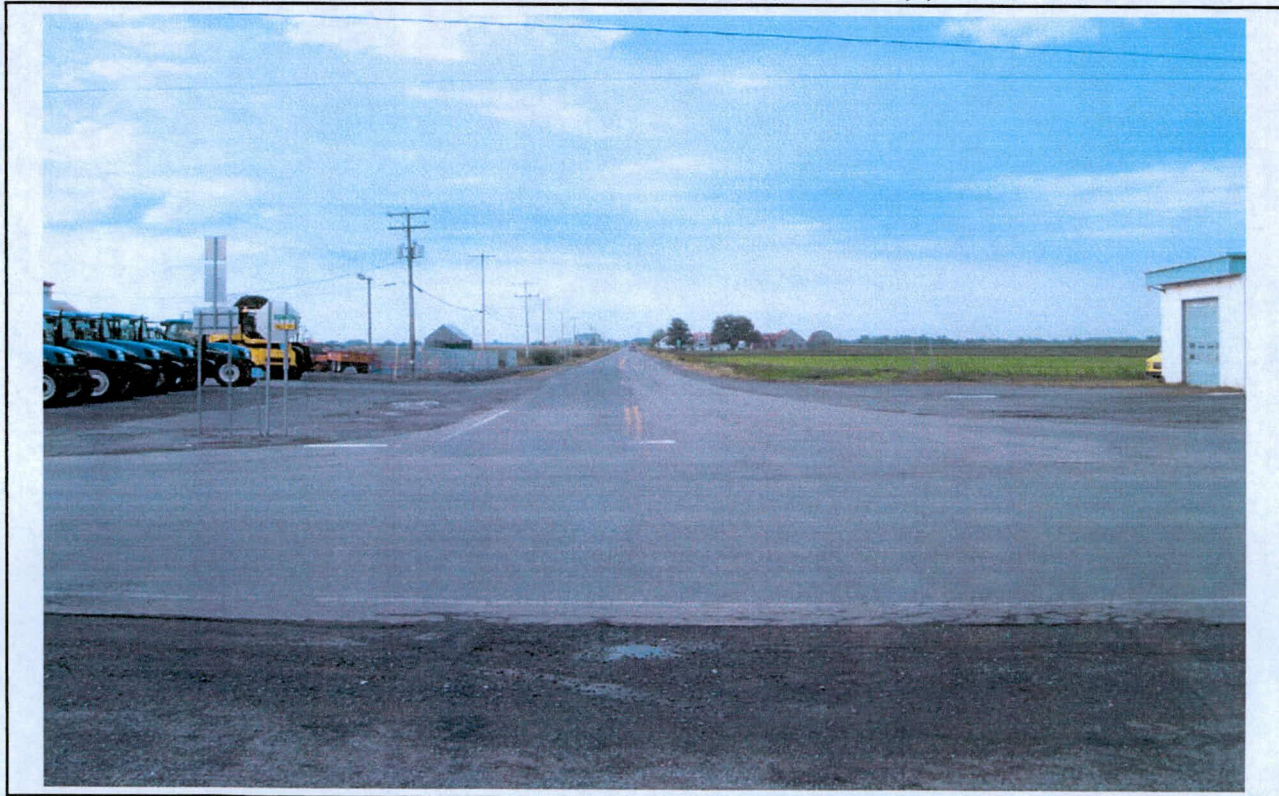
Photo 6

Le secteur 3 est situé à 95 mètres à l'est du secteur 2, il correspond à la bretelle de la route 224 sud, entre les km 0+000 et 0+078, à la hauteur du km 16+255 de la route 122. Aucun sondage n'y a été effectué puisque l'emprise était complètement recouverte d'asphalte (photo 6).

Projet 20-6475-8608, route 122, secteur 3, km 0+000 (S)

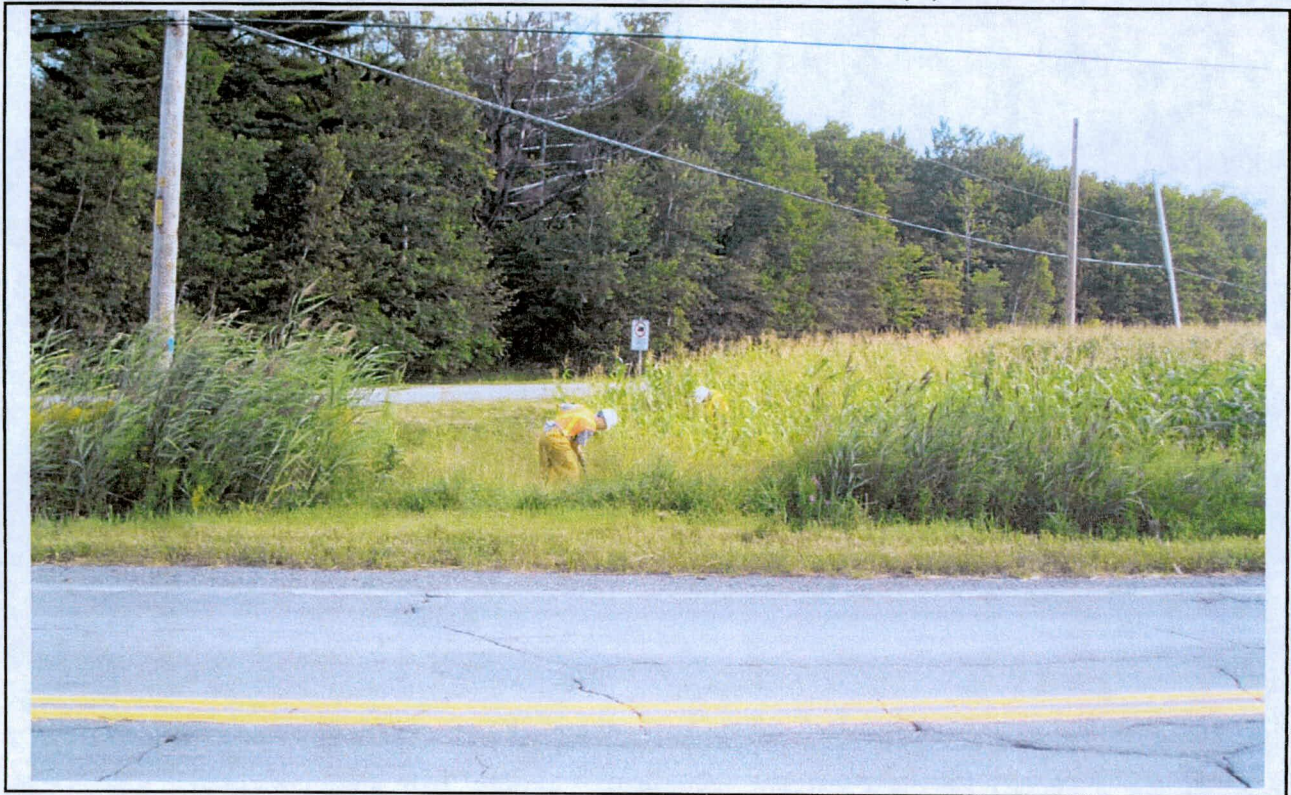
Photo 7      Projet 20-6475-8608, route 122, secteur 4, km 0+030 (N)

Le quatrième secteur d'inventaire correspond à la bretelle du 5<sup>e</sup> rang sud, du km 0+000 au km 0+085, à la hauteur du km 18+005. L'emprise se situe du côté est de l'actuel 5<sup>e</sup> rang sud, occupant partiellement un champ de maïs. Outre l'inspection visuelle des sillons du champ, deux sondages ont été fouillés (photo 7). Les relevés stratigraphiques enregistrés révèlent trois niveaux pédologiques. Le premier horizon rencontré se compose d'un sable gris foncé homogène d'une épaisseur d'environ 25 cm. Cet horizon se superpose à un sol organique brun- noir épais d'une dizaine de centimètres. À la base, on trouve un sable gris pâle.

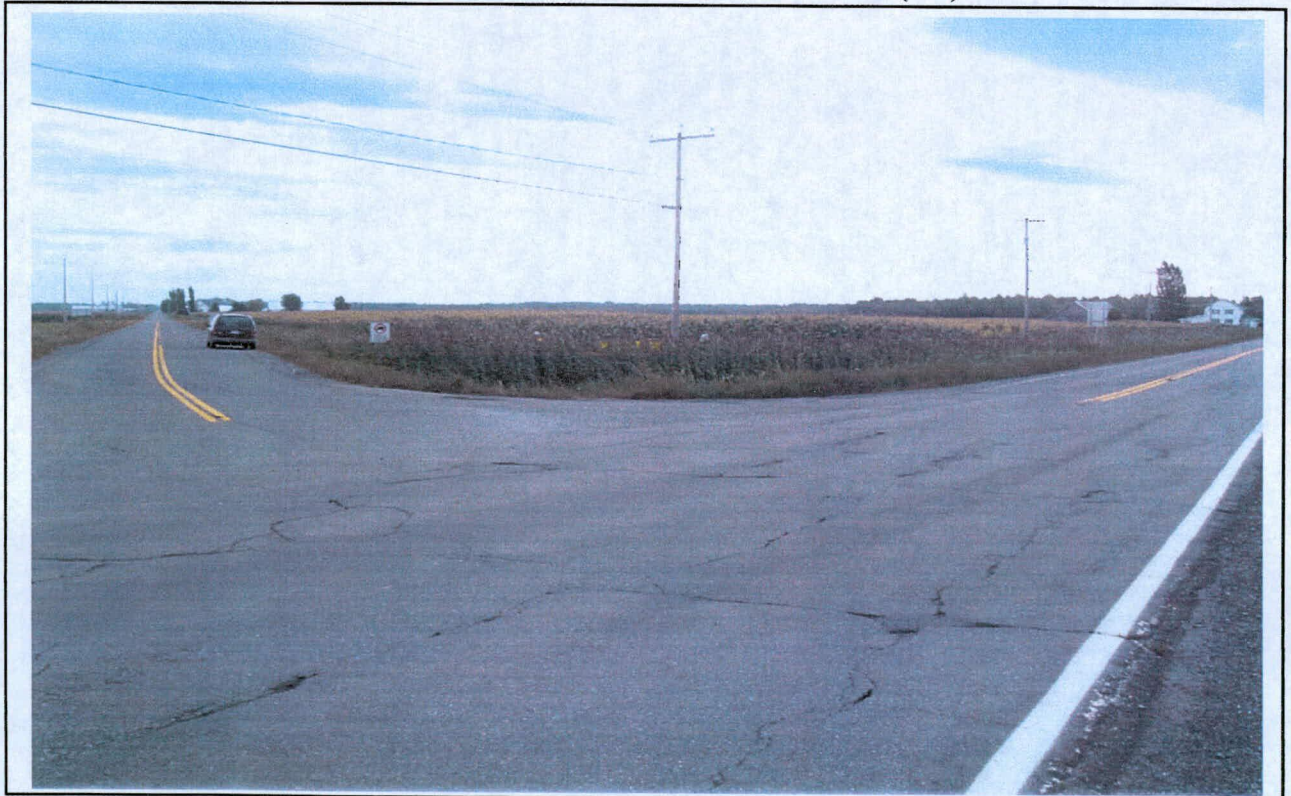
Photo 8      Projet 20-6475-8608, route 122, secteur 5, km 0+030 (NE)

Enfin, le secteur 5 correspond à la bretelle du 6<sup>e</sup> rang sud, du km 0+000 au km 0+070. L'emprise de cette bretelle est située du côté nord de la route 122, à la hauteur du km 19+990, et en bordure orientale du 6<sup>e</sup> rang sud. Là aussi, on trouve un champ de maïs, dont les sillons ont été inspectés visuellement en plus d'être sondés à deux reprises (photo 8). Les relevés stratigraphiques enregistrés dans le secteur 5 révèlent deux niveaux naturels de sols. Les premiers 30 cm correspondent à un sable limoneux brun. Celui-ci se superpose à une argile grise homogène et compacte.
