INVENTAIRES ARCHÉOLOGIQUES (ÉTÉ 2006)

DIRECTION DE LA CÔTE-NORD

MINISTÈRE DES TRANSPORTS DU QUÉBEC
INVENTAIRES ARCHÉOLOGIQUES (ÉTÉ 2006)
DIRECTION DE LA CÔTE-NORD

(Numéro de contrat, ministère des Transports du Québec : 6203-06-AD04)

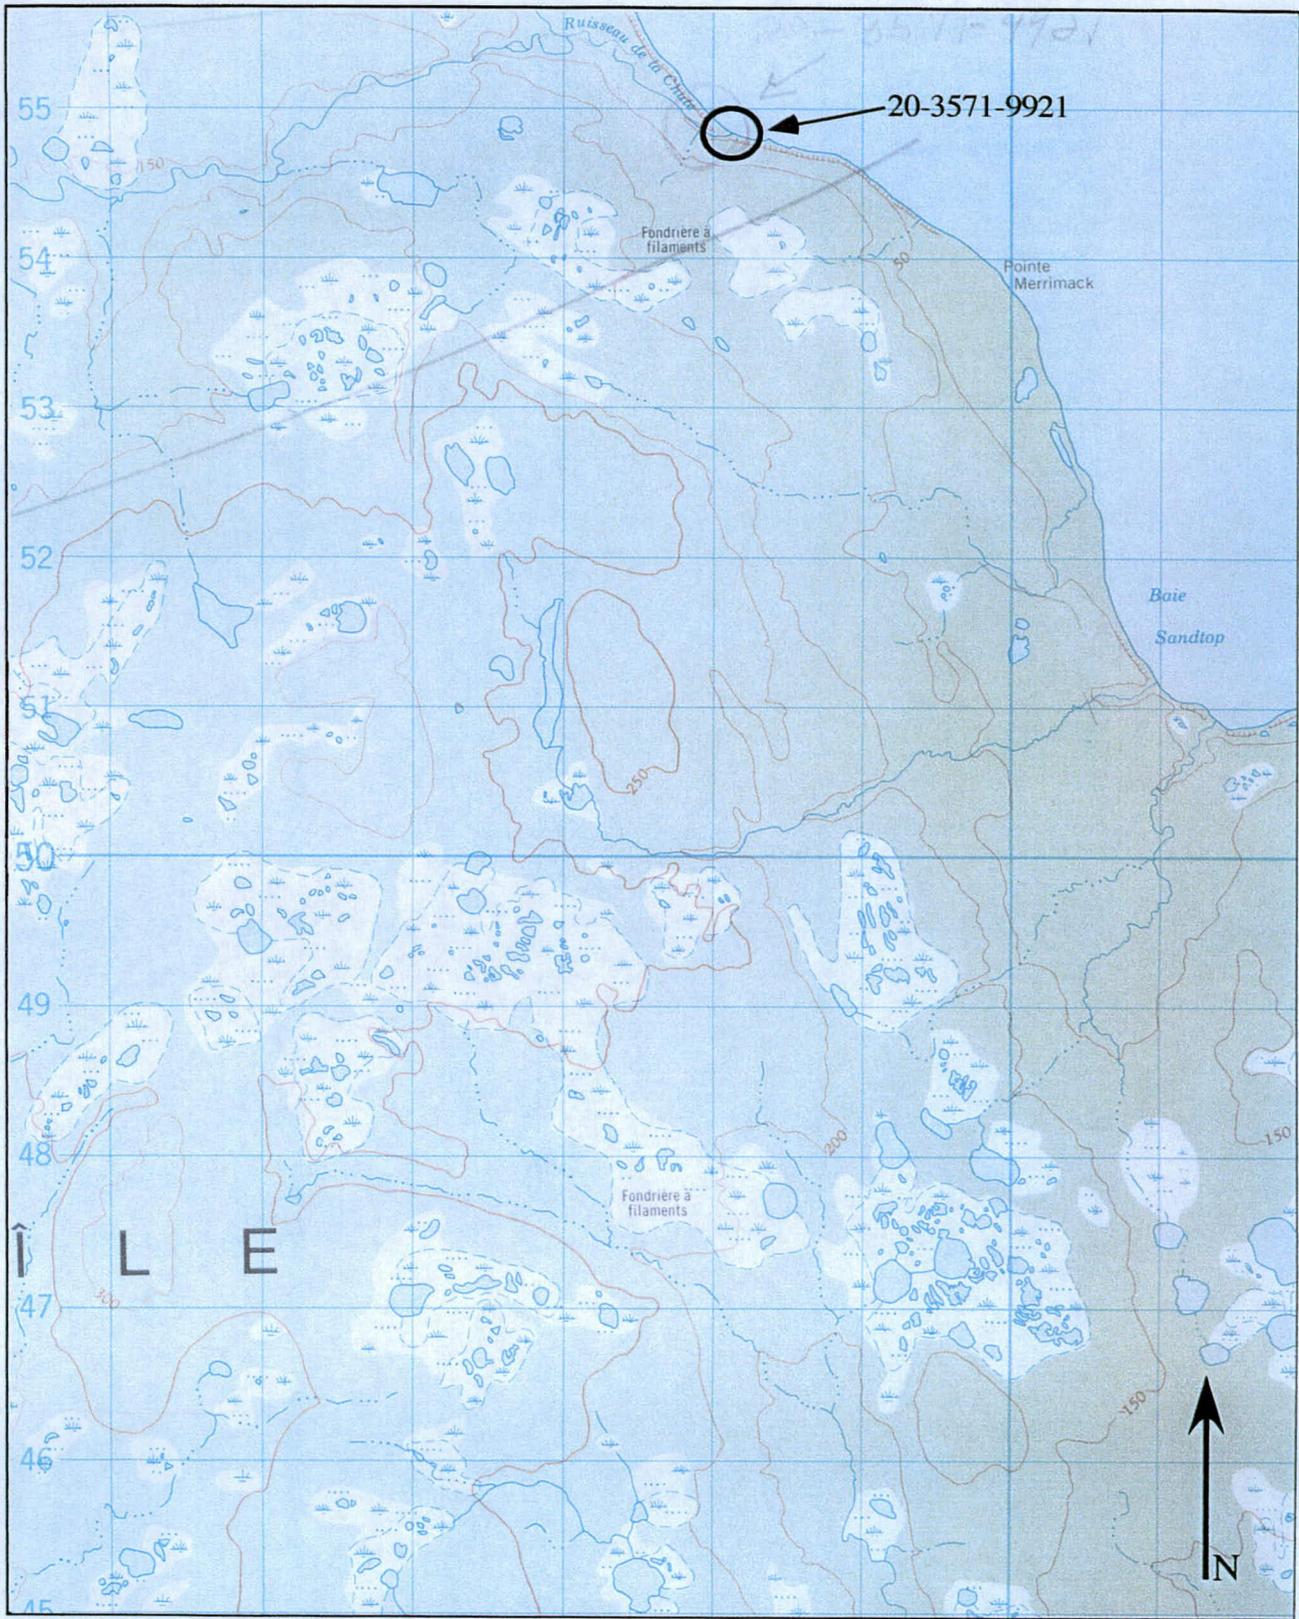
Figure 2 Localisation du projet 20-3571-9921, route Henri-Meunier (MEMR, 12 F/4, 1/50 000)

Le projet consiste à construire un pont sur le ruisseau de la Chute qui est situé dans la partie nord-est de l'île d'Anticosti, au km 256,5 de la route Henri-Meunier, à quelques kilomètres de la pointe orientale de l'île (figures 2, 3 et 4). Le site du futur pont est actuellement occupé par le croisement de la route et du cours d'eau, à environ 130 m au sud-ouest de son embouchure. Le ruisseau, d'une largeur approximative de dix mètres, s'écoule vers le nord-est, sur un lit de calcaire, entre des talus abrupts de roc ou de graviers d'une hauteur variant de 1 m à 4 m. L'environnement local est caractérisé par une topographie très accidentée et vallonnée, où le couvert végétal assez dense est dominé par des conifères (photos 1 et 2).

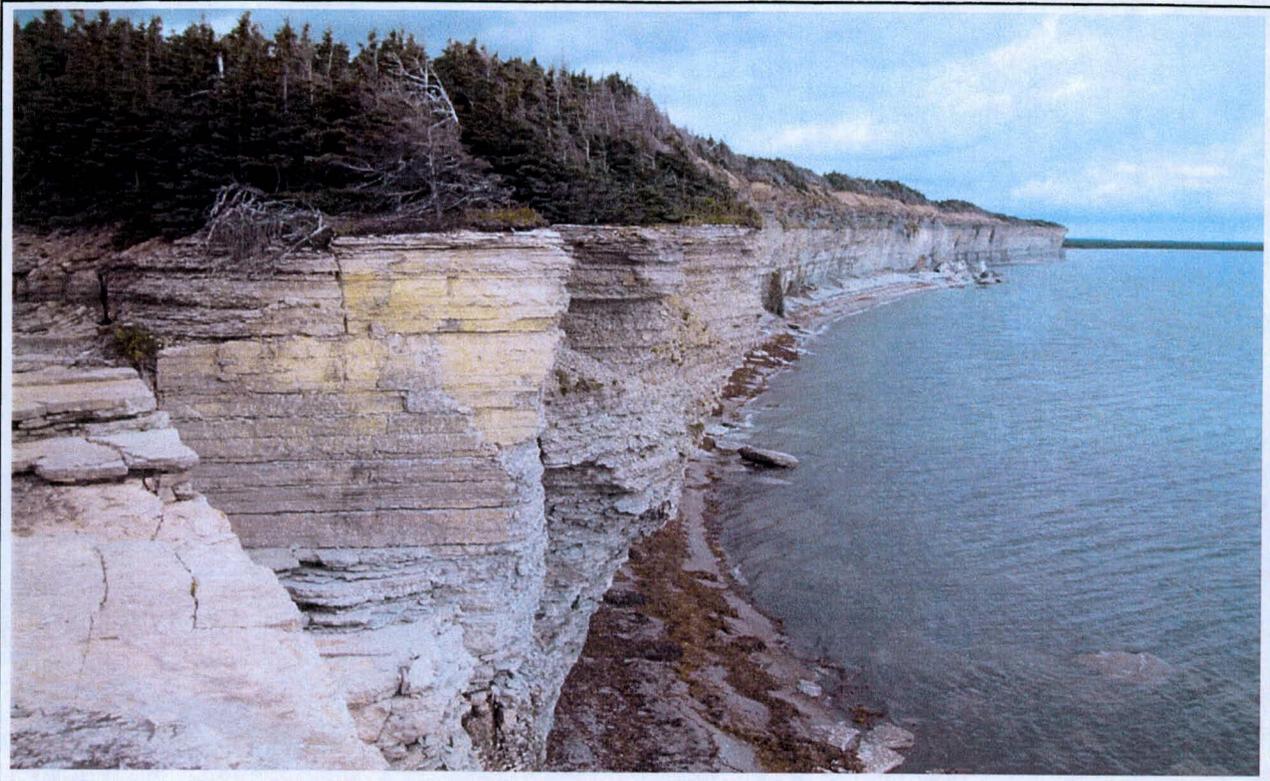
Photo 3 Projet 20-3571-9921, route Henri-Meunier, km 0+100 (N)

Un seul secteur d'inventaire couvre l'emprise (tableau 2). Outre l'inspection visuelle des aires érodées ou perturbées, quatre sondages ont été fouillés aux approches nord-est et sud-est du futur pont. En général, la topographie accidentée et les perturbations causées par l'aménagement de la route actuelle ne permettaient pas la réalisation de sondages. En effet, du côté ouest, les rives nord et sud du ruisseau sont remaniées et recouvertes de déblais de graviers et de pierres calcaires (photo 3).

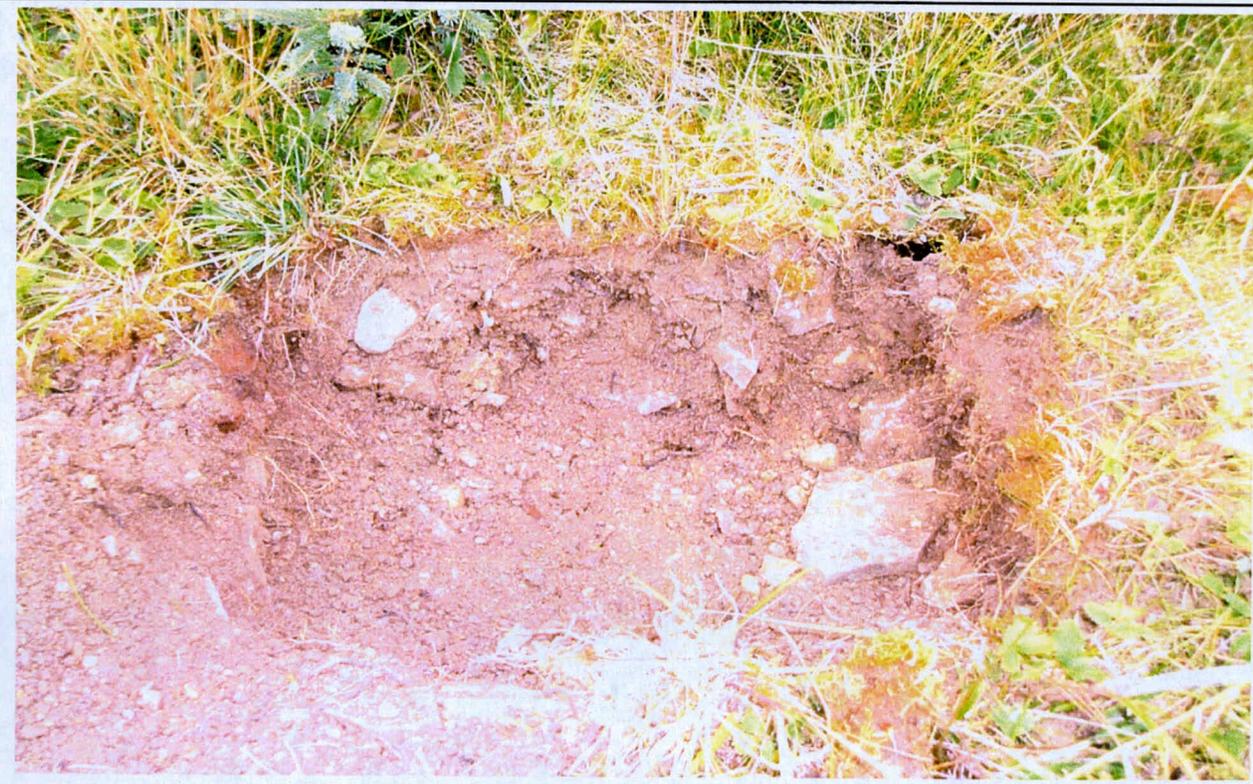
Photo 4 Projet 20-3571-9921, route Henri-Meunier, km 0+080 (S)

Les sondages révèlent une stratigraphie comprenant deux niveaux : le premier horizon correspond à la litière végétale et mesure approximativement 5 cm d'épaisseur; le deuxième niveau est un limon organique brun, homogène, contenant une forte proportion (environ 50 %) de pierres calcaires anguleuses en plaquettes (photo 4).

La fouille de quatre sondages exploratoires, ainsi que l'inspection visuelle de l'emprise, n'ont pas permis d'identifier de site archéologique dans les limites de ce projet. Le ministère des Transports du Québec peut procéder aux travaux prévus, sans conséquence pour le patrimoine archéologique.

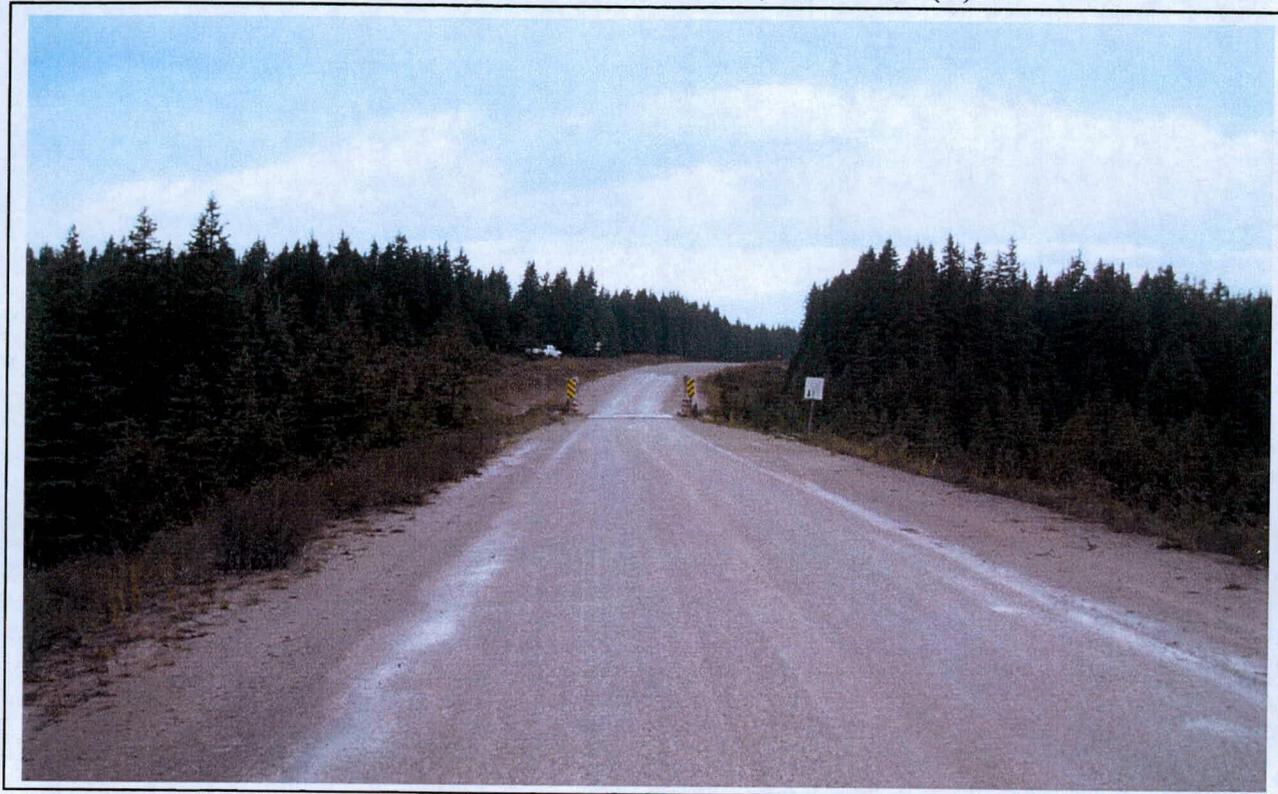
Photo 5 Projet 20-3571-9918, route Henri-Meunier, km 26+425 (O)

Le milieu environnant est généralement plat et densément boisé par des conifères. Les côtés nord et sud de la route gravellée sont bordés de fossés de drainage et d'un espace déboisé d'environ quatre mètres de largeur (photo 5). La rivière aux Becs-Scie s'écoule du nord vers le sud. Les rives sont quelque peu abruptes, la hauteur des talus variant de 1 m à 2,50 m (photo 6).

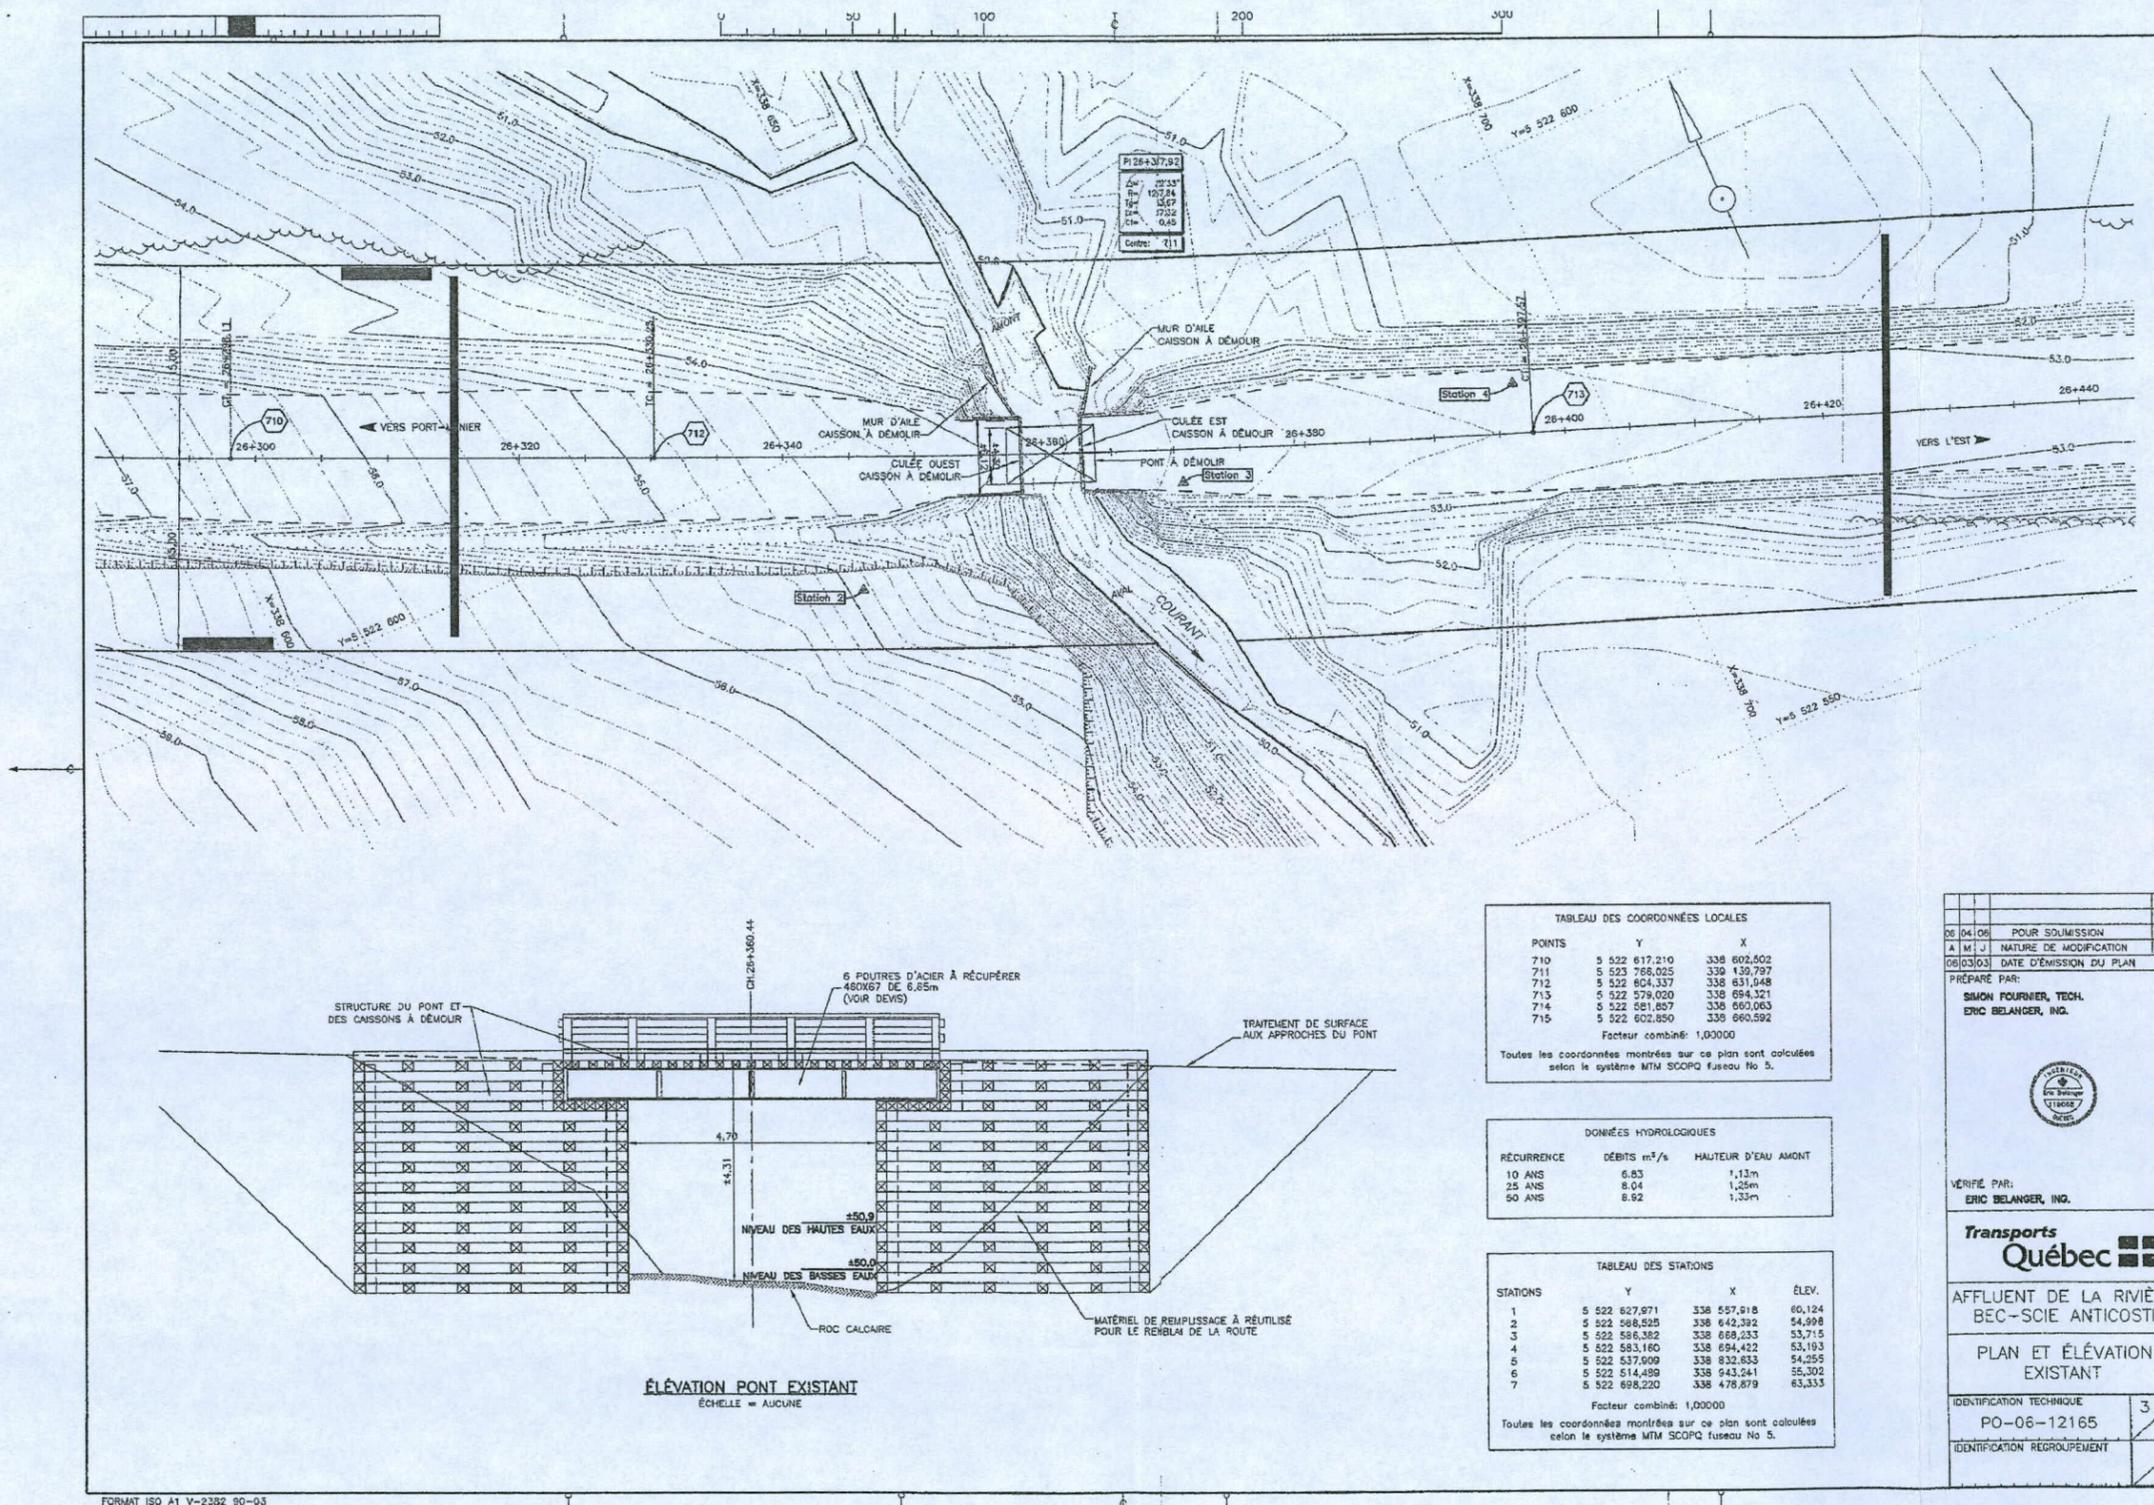
Figure 7 Localisation du secteur d'inventaire, projet 20-3571-9918, route Henri-Meunier (MTQ)

Un seul secteur d'inventaire couvre l'emprise à l'étude (figure 7, tableau 3). Outre l'inspection visuelle des aires perturbées, neuf sondages ont été fouillés (photos 7 et 8). La stratigraphie révèle quatre niveaux de sols: une litière végétale d'environ cinq centimètres d'épaisseur; un mince humus noirâtre (0,5 cm); une matrice minérale sablo-limoneuse beige, homogène et peu graveleuse; un limon argileux, gris beige fortement pierreux.
