## **INVENTAIRES ARCHÉOLOGIQUES (Été 2005)**

**BAS-SAINT-LAURENT - GASPÉSIE - ÎLES-DE-LA-  
MADELEINE**

**Direction du Bas-Saint-Laurent – Gaspésie – Îles-de-la-Madeleine**  
**Direction générale de Québec et de l'Est**

(Permis de recherche archéologique au Québec : 05-ETHN-02)

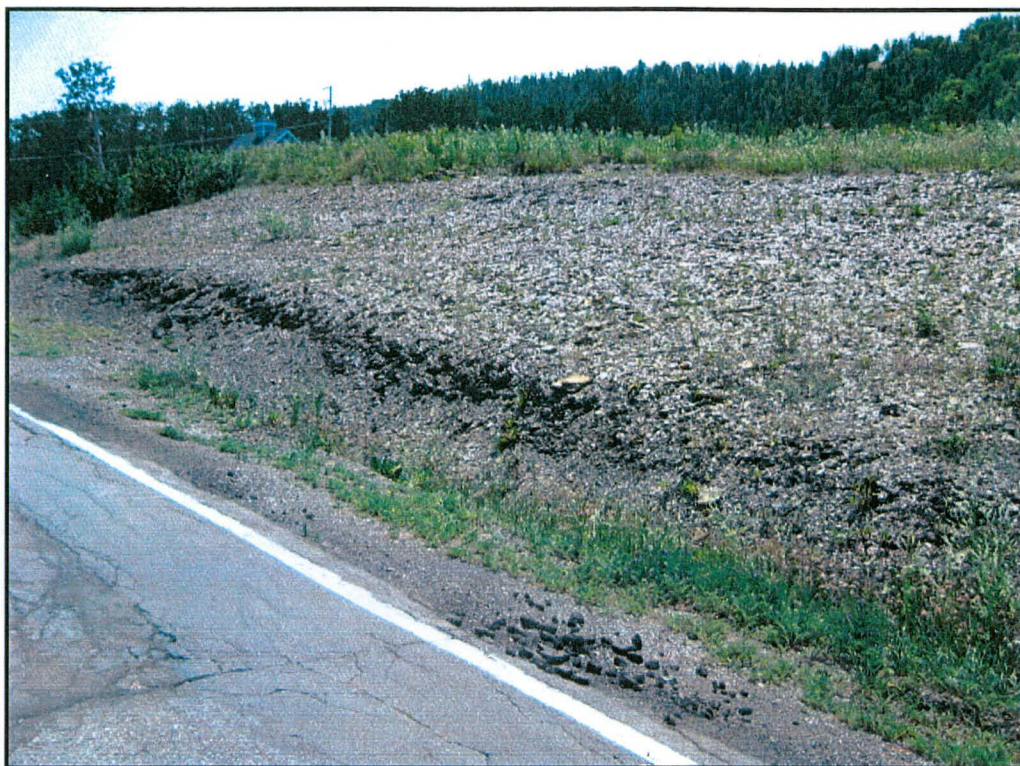
Photo 1 : Projet 20-3172-0033, Petite-Vallée: affleurement rocheux (schiste) à l'extrémité Est du projet (film 1, photo 35).

Le projet correspond à l'élargissement des accotements de la route 132, à l'est de la municipalité de Petite-Vallée (figures 2 et 3). Le mandat consiste à effectuer l'inventaire archéologique dans les élargissements de l'emprise de la route, sur une distance de 1,73 km, entre les km 2+690 et 4+420, ainsi que dans une servitude de passage adjacente (figure 4, secteur 7). La topographie et le couvert végétal du milieu environnemental ne sont pas uniformes. La longueur de l'aire d'intervention, la largeur variable de l'emprise et la topographie variable expliquent le nombre élevé de secteurs inventoriés (12) ainsi que leur faible superficie. L'emprise est souvent trop étroite pour y effectuer des puits de sondage, par exemple lorsque sa limite se situe à 8 ou 9 m à partir du centre de la route, ce qui correspond généralement, soit à l'accotement avec son couvert de sable et de gravier, soit au fossé existant en bordure de route. Ailleurs, l'emprise présente souvent une topographie qui rend impossible ou inutile la réalisation de puits de sondages, à cause de la présence de pentes prononcées, de surfaces complètement réaménagées, de zones marécageuses ou encore d'importants affleurements de roche en place (photo 1).

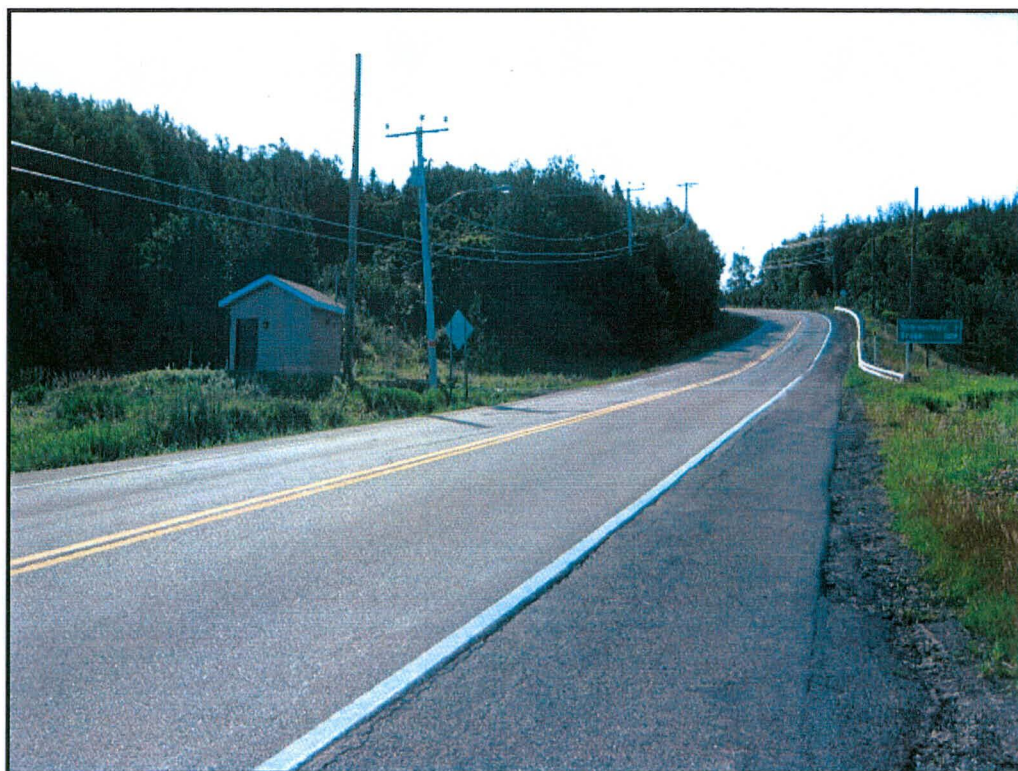
Photo 2 : Projet 20-3172-0033, Petite-Vallée: vue d'ensemble du secteur 1, en direction Est (film 1, photo 14).

Le secteur 1, à l'extrémité ouest du projet, se situe du côté sud de la route, entre les km 2+740 et 2+820 (photo 2). Il correspond à une surface plane et bien drainée, couverte de hautes herbes. Sept puits de sondage, répartis sur une seule ligne, y ont été effectués. Sous la végétation de surface se trouve un niveau de limon argileux meuble, de couleur brune et d'une dizaine de

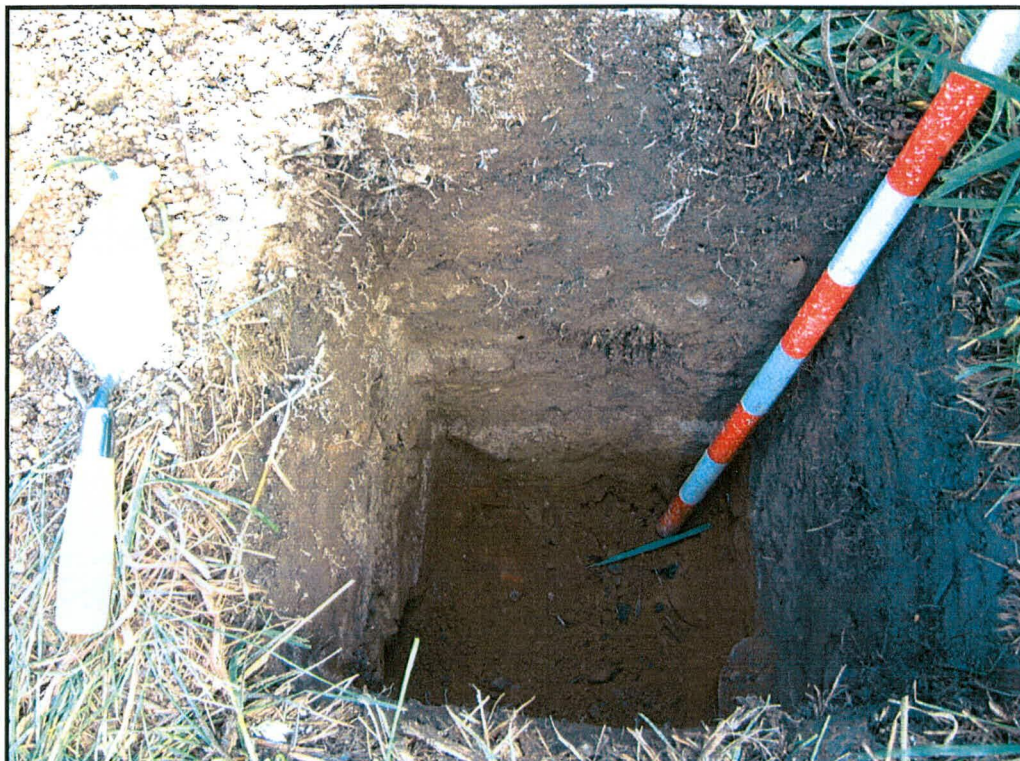
Photo 3 : Projet 20-3172-0033, Petite-Vallée: stratigraphie de la paroi nord du puits de sondage No 4, secteur 1 (film 1, photo 4).

centimètres d'épaisseur, puis un limon brun orangé, ferme, avec quelques pierres rondes de plus en plus nombreuses vers le fond, ayant environ 0,15 à 0,20 m d'épaisseur (photo 3). Ce dernier niveau correspond à la couche stérile. Dans les puits situés plus près de la route, on retrouvait également, au-dessus des couches de limon, un niveau de remblai variant de 0,15 à 0,35 m d'épaisseur, compact et constitué de gravier de calcaire.

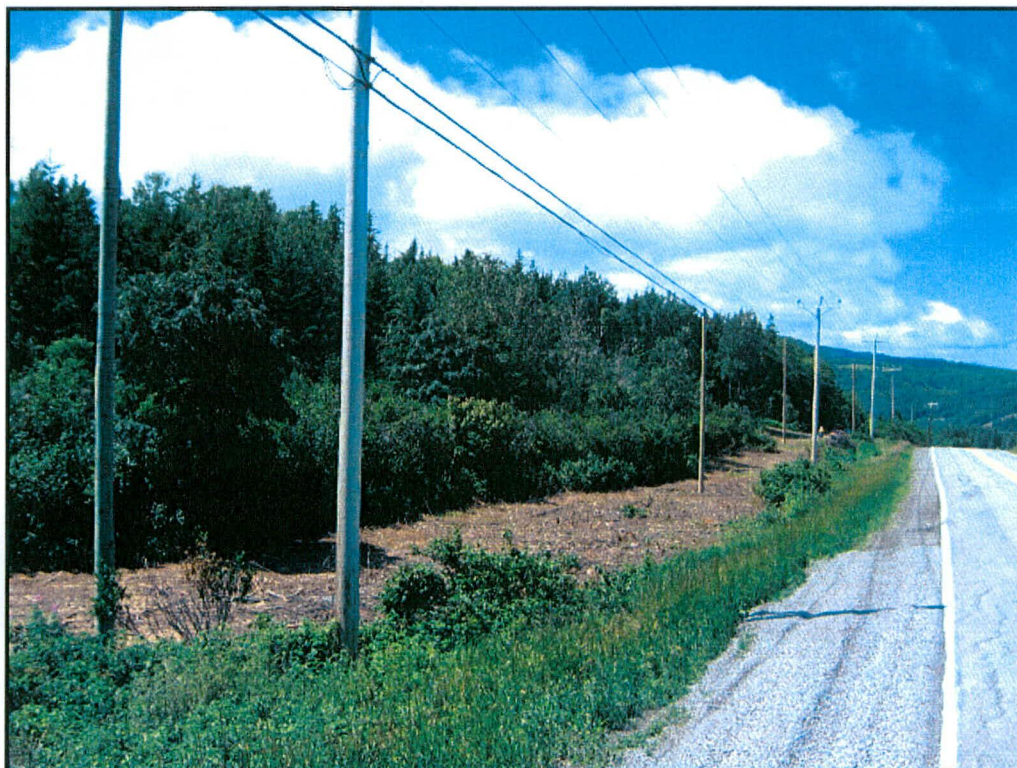
Photo 4 : Projet 20-3172-0033, Petite-Vallée: vue d'ensemble du secteur 2 en direction Ouest (film 1, photo 6).

Le secteur 2 se situe du côté sud de la route, au sommet d'une pente prononcée (15%), entre les km 2+920 et 3+080 (photo 4). Lors de l'inventaire, ce secteur avait été presque entièrement débarrassé de sa végétation pour faciliter l'implantation de nouveaux poteaux électriques en vue de l'élargissement de la route. Toutefois, la végétation arbustive correspond à une jeune forêt mixte comprenant surtout des épinettes, des peupliers faux-trembles, des aulnes, des bouleaux jaunes et des bouleaux blancs. Onze puits de sondage y ont été effectués, répartis sur une seule ligne. La stratigraphie comprend un premier niveau constitué de limon brun d'une vingtaine de cm d'épaisseur en moyenne, meuble, humide, légèrement argileux et contenant parfois quelques grosses pierres arrondies et fracturées. Le niveau suivant correspond à un limon brun orangé, fin, meuble, avec quelques grosses pierres fracturées; il s'agit de la couche stérile.

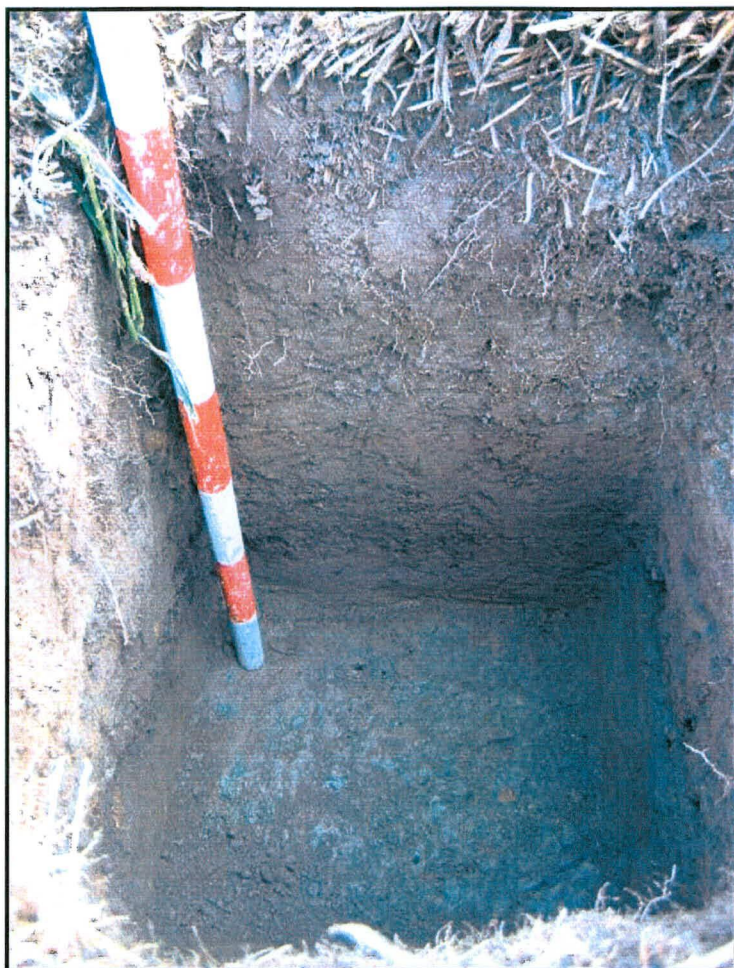
Photo 5 :  
Projet 20-3172-0033, Petite-  
Vallée: stratigraphie de la paroi  
nord du puits de sondage No 1,  
secteur 4 (film 1, photo 10).

Les secteurs 4 et 5 se situent entre les km 3+240 et 3+270 du côté nord de la route (secteur 4), et entre les Km 3+255 et 3+285 du côté sud (secteur 5). Il s'agit de deux zones planes et bien drainées, recouvertes uniquement d'herbes hautes et sur lesquelles un ruisseau aujourd'hui asséché devait autrefois circuler; on en distingue d'ailleurs encore le tracé à l'ouest du secteur 5 (fossé d'irrigation) et au centre du secteur 4. Quatre puits de sondage (2 par secteur) y ont été creusés. Dans le secteur 4, la stratigraphie montre d'abord un niveau de limon brun, meuble, d'environ 0,45 m d'épaisseur, puis un ancien humus de surface de 0,02 ou 0,03 m d'épaisseur constitué de limon brun organique, humide et contenant quelques racines. On retrouve immédiatement en dessous la suite du niveau de limon brun sur 0,15 m d'épaisseur et contenant quelques fragments de schiste, puis un niveau d'argile grise beige, compacte, tachetée de limon brun (photo 5). Sur le secteur 5, la stratigraphie montre le même niveau de limon brun, plus argileux vers le fond et reposant sur la roche en place prenant la forme de plaquettes de schiste gris et friable en position verticale.

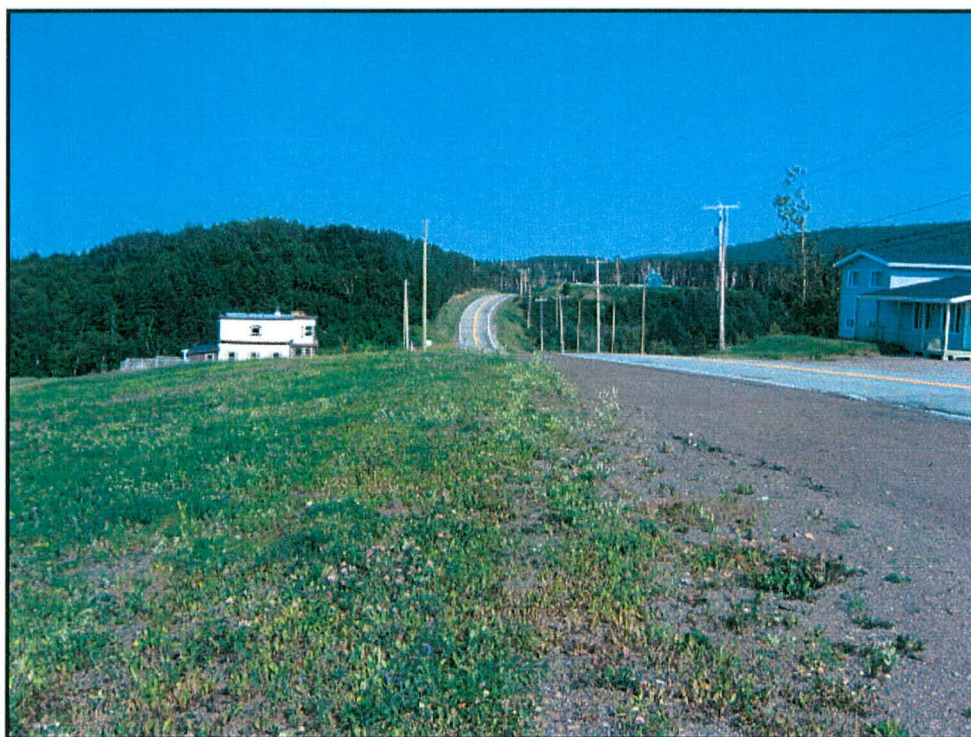
Photo 6 :  
Projet 20-3172-0033, Petite-  
Vallée: vue d'ensemble du  
secteur 9 surplombant une petite  
vallée. Le haut de la pente, en  
arrière plan, correspond à la  
limite Ouest du projet. (film 1,  
photo 44).

Le secteur 9 se situe sur le côté nord de la route, entre les km 3+780 et 3+960, près du rebord d'une paléoterrasse surplombant une petite vallée au fond de laquelle se trouve un ruisseau qui coule du sud vers le nord et se jette dans le fleuve St-Laurent (photo 6). La surface est en grande partie gazonnée, mais certaines parcelles montrent un éparpillement de fragments de schiste provenant de la roche en place qui affleure près de la route. Le limon gris brun rencontré dans les 13 puits de sondage effectués sur ce secteur contient beaucoup de schiste et devient de plus en plus compact vers le fond, rendant impossible toute excavation manuelle plus profonde. Il pourrait s'agir d'un remblai de la route.

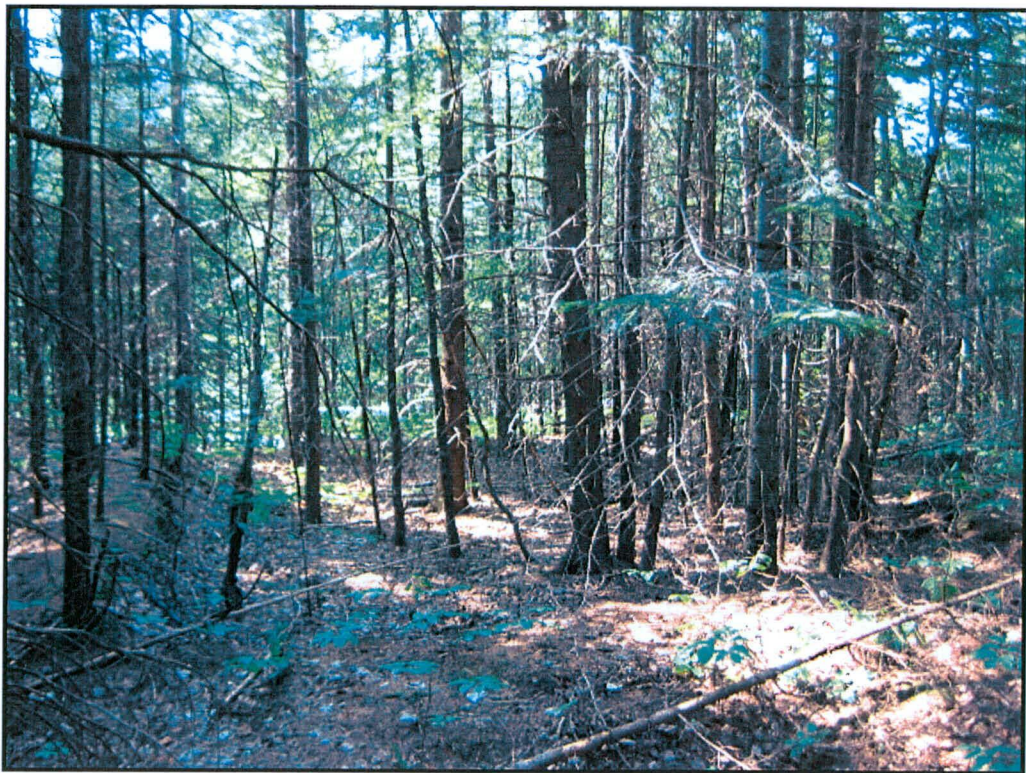
Photo 10 : Projet 20-3173-0163, Mont-Albert: traces d'un ancien bâtiment visibles sur le secteur 2 (film 2, photo 8).

traces d'un petit bâtiment entièrement détruit sont encore visibles dans le secteur 2, près de la route. Ces traces prennent la forme de bourrelets formés par des accumulations de sols et de déchets le long des murs de cet ancien bâtiment, sans doute un chalet (photo 10). Plusieurs débris modernes (boîtes de conserve, bouteilles en verre, fragments de métal, etc.) ont été aperçus en surface dans les alentours, incluant une plaque d'immatriculation de voiture datant de 1957. L'origine plutôt récente de ces objets ne permet pas d'y voir un intérêt scientifique ou patrimonial, ni d'y reconnaître un site archéologique historique.
