Plan de transport de l'Abitibi-Témiscamingue

Étude technique

État des chaussées

Novembre 2001

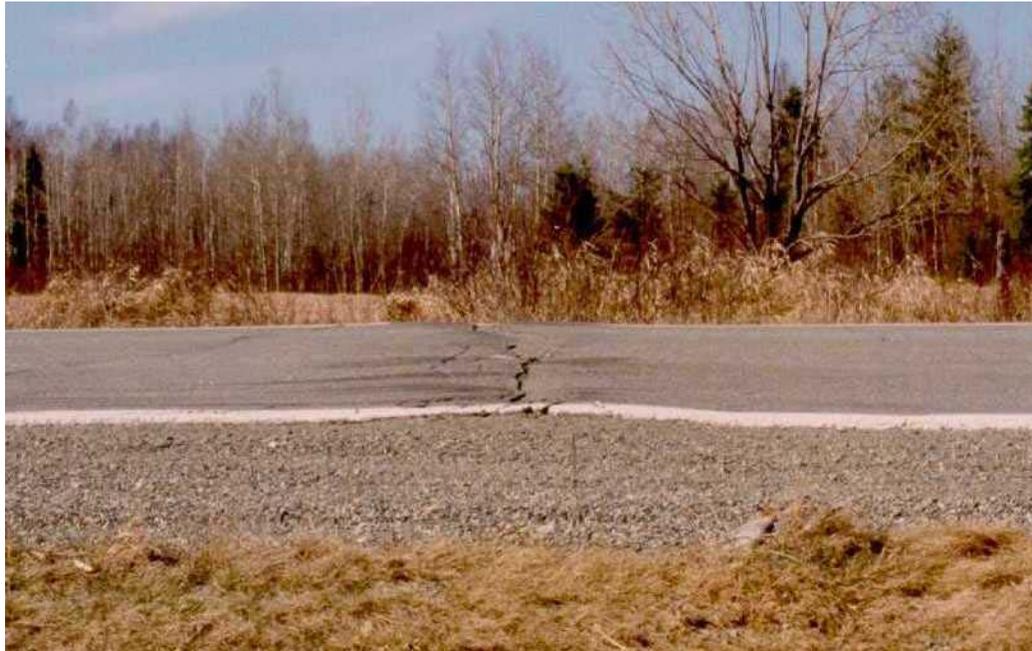
PHOTO 1

EXEMPLE DE SOULÈVEMENT DIFFÉRENTIEL

La photo 1 présente un exemple de déformation par le gel (soulèvement différentiel). En plus d'affecter le confort de roulement sur ces chaussées, le caractère ponctuel et imprévisible de ces effets du gel peut entraîner des risques d'accidents et des bris de véhicules.

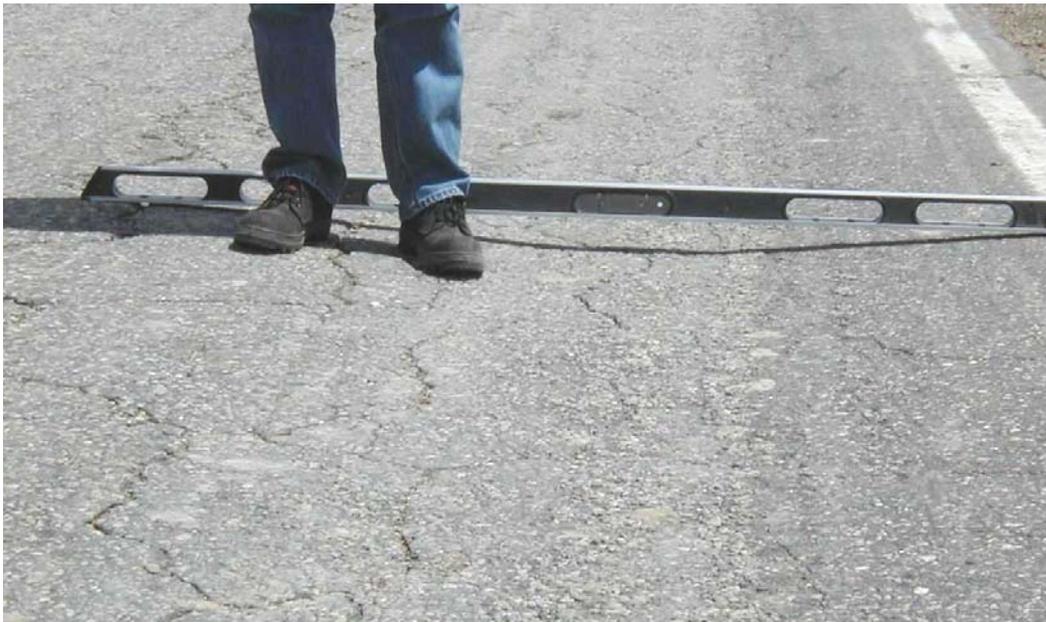
Les ornières sont des dépressions longitudinales en trace de roue. Elles sont à grand ou à faible rayon selon la forme prédominante de la dépression. La majorité de l'orniérage en Abitibi-Témiscamingue est caractérisée par la présence d'ornières à grand rayon. La présence des ornières dont la profondeur dépasse 15 mm augmente les risques d'accidents et représente une intervention à effectuer en priorité. Les photos 2 et 3 présentent des exemples d'orniérage sur la chaussée.

PHOTO 2
EXEMPLE D'ORNIÉRAGE

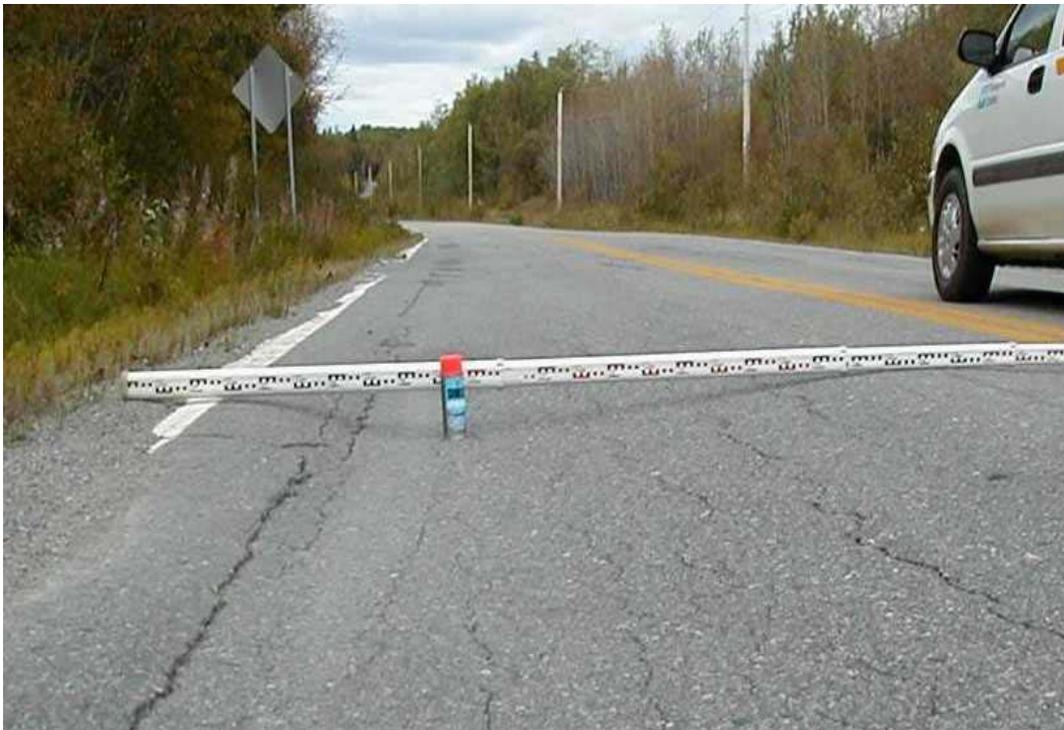
PHOTO 3
EXEMPLE D'ORNIÉRAGE

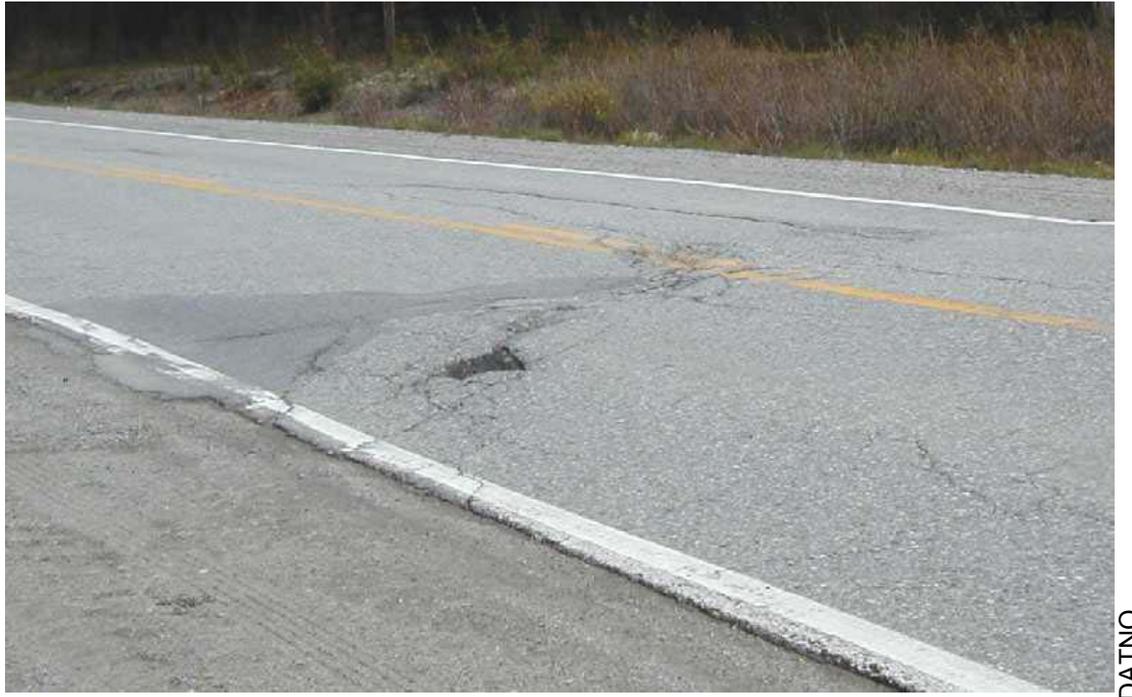
PHOTO 4

La seconde exigence de sécurité est liée aux déformations transversales de la plateforme d'une chaussée qui peuvent affecter la sécurité de conduite, lors de mauvaises conditions météorologiques. D'une part, l'orniérage peut causer de l'aquaplanage. D'autre part, des dépressions et des inégalités à la pente transversale peuvent empêcher l'évacuation des eaux de pluie vers les fossés, ce qui occasionnent des éclaboussures pouvant obstruer la vision des automobilistes.

EXEMPLE DE DÉFORMATIONS TRANSVERSALES

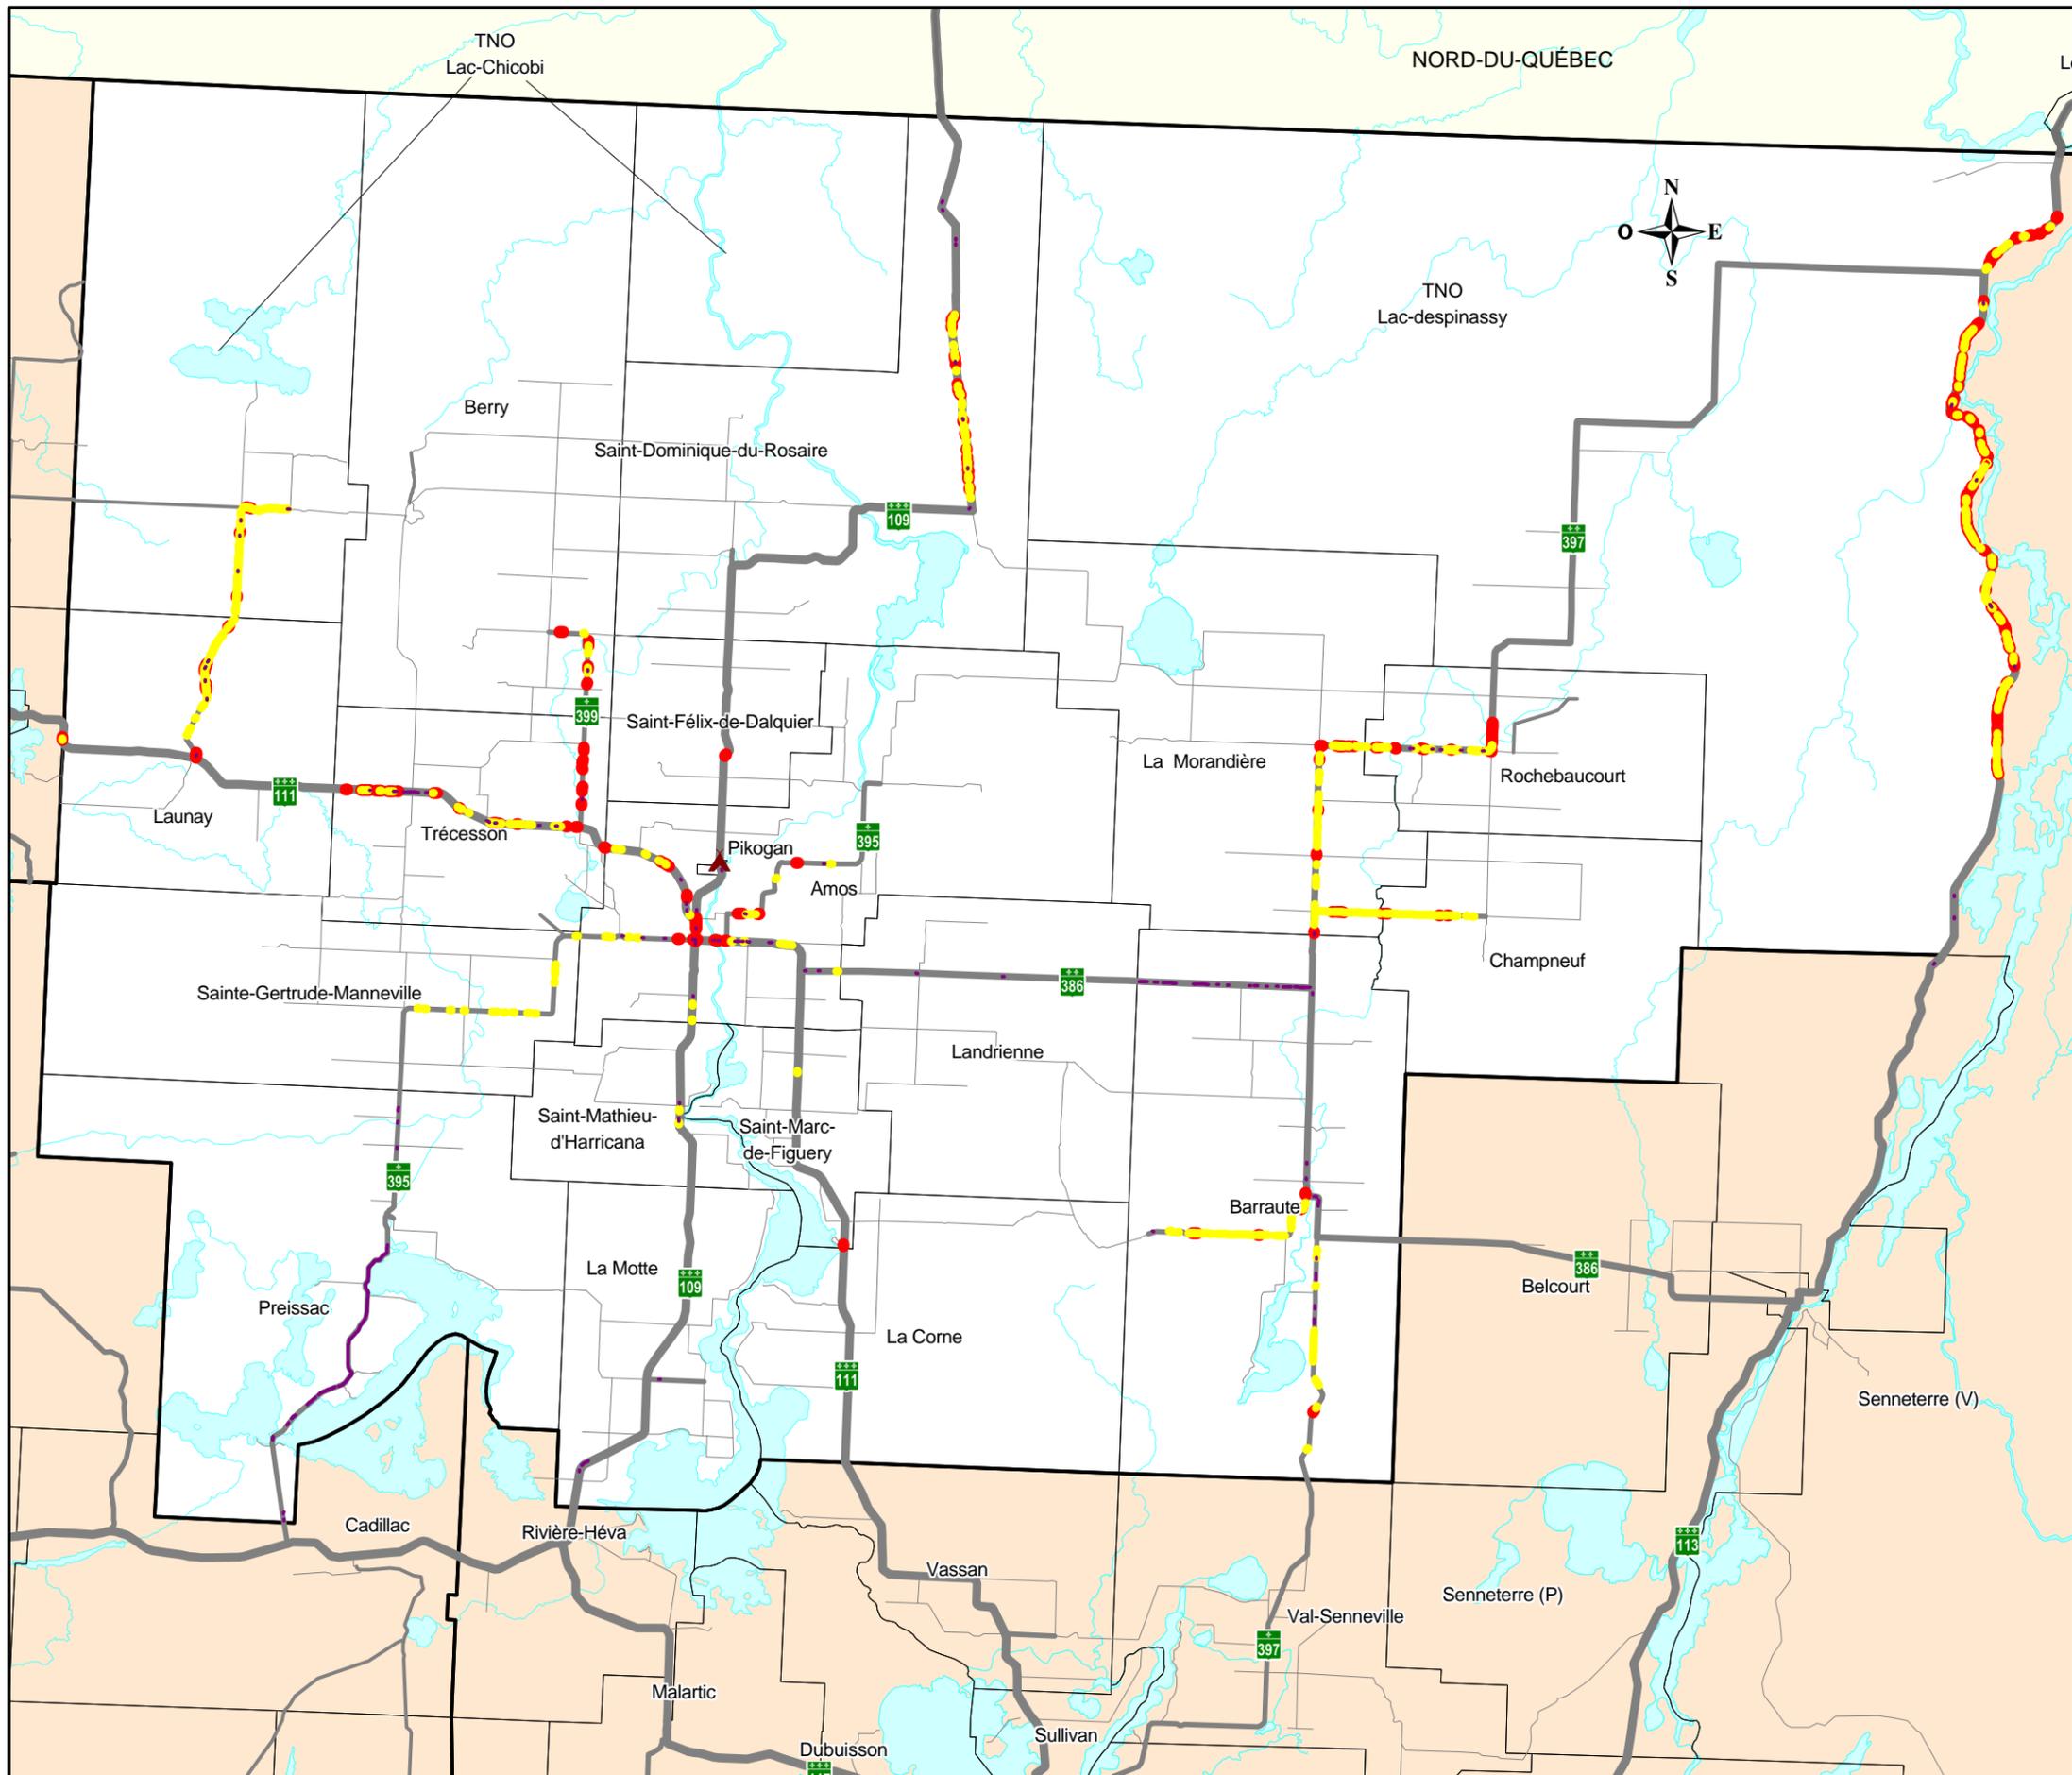
Carte 2
 Principaux indicateurs
 MRC d'Abitibi

Les principaux indicateurs de déficience sont illustrés sur les cartes 2 à 6.

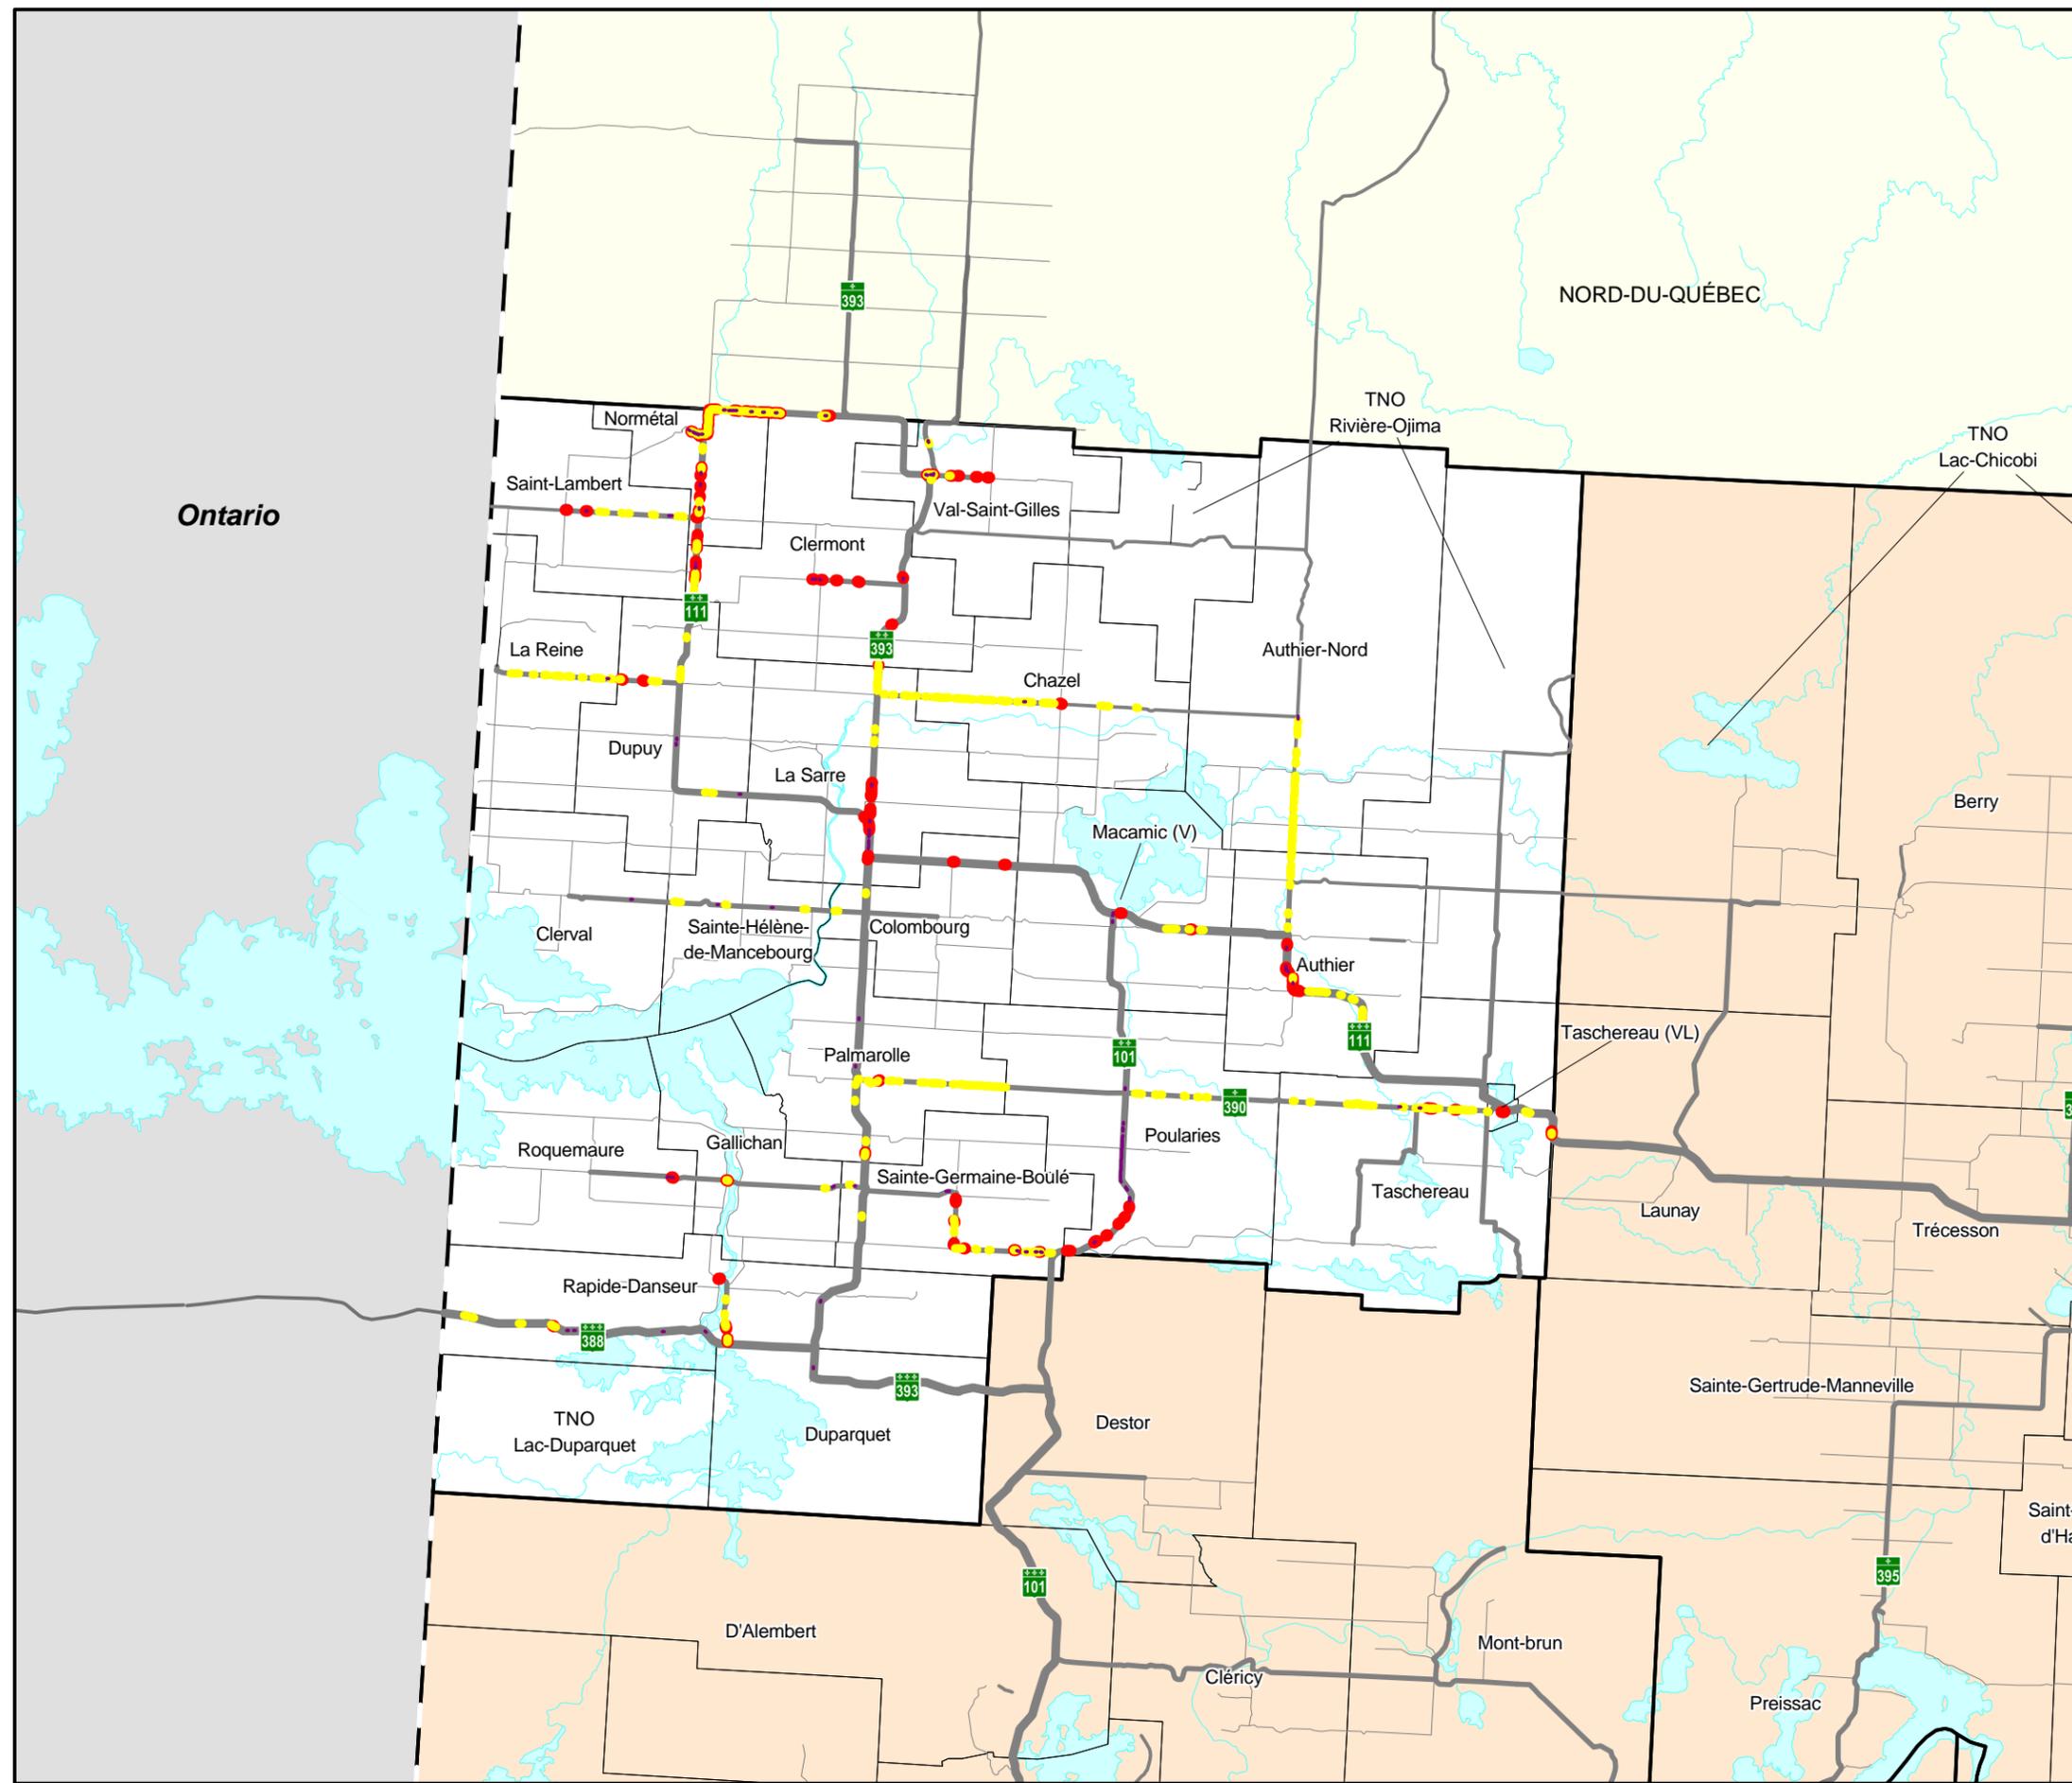
Carte 3
 Principaux indicateurs
 MRC d'Abitibi-Ouest

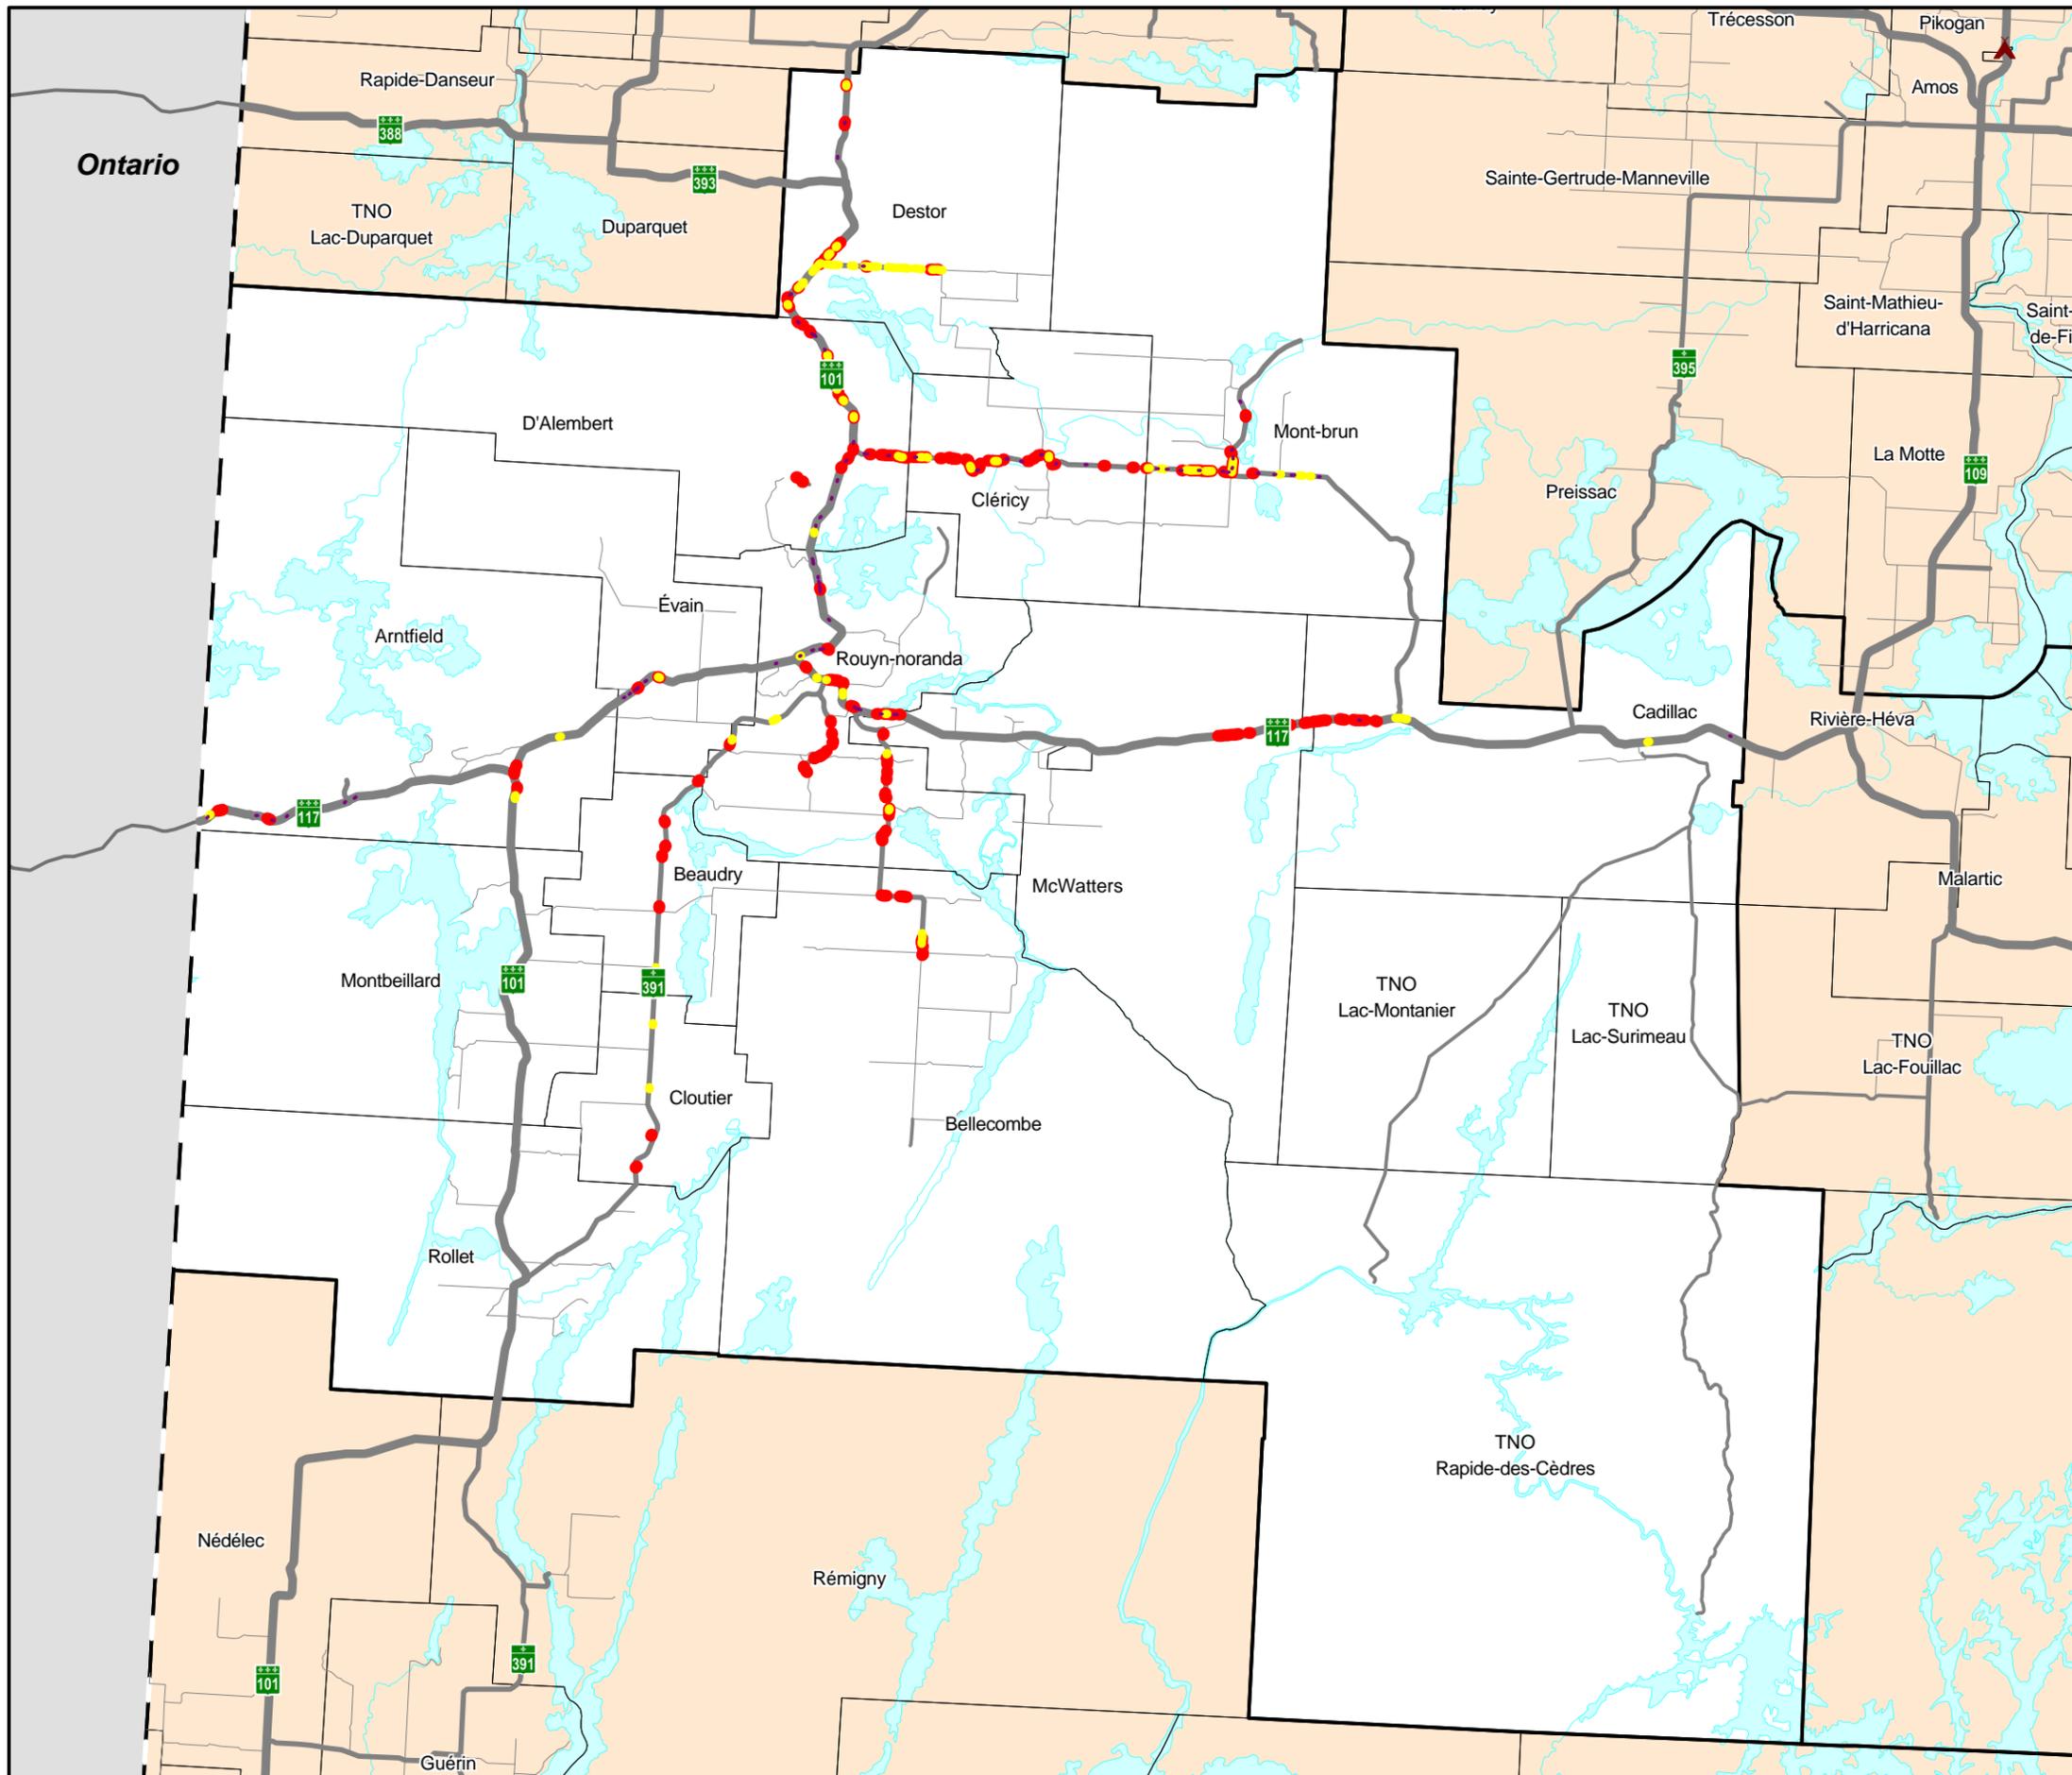
Carte 4
 Principaux indicateurs
 MRC de Rouyn-Noranda

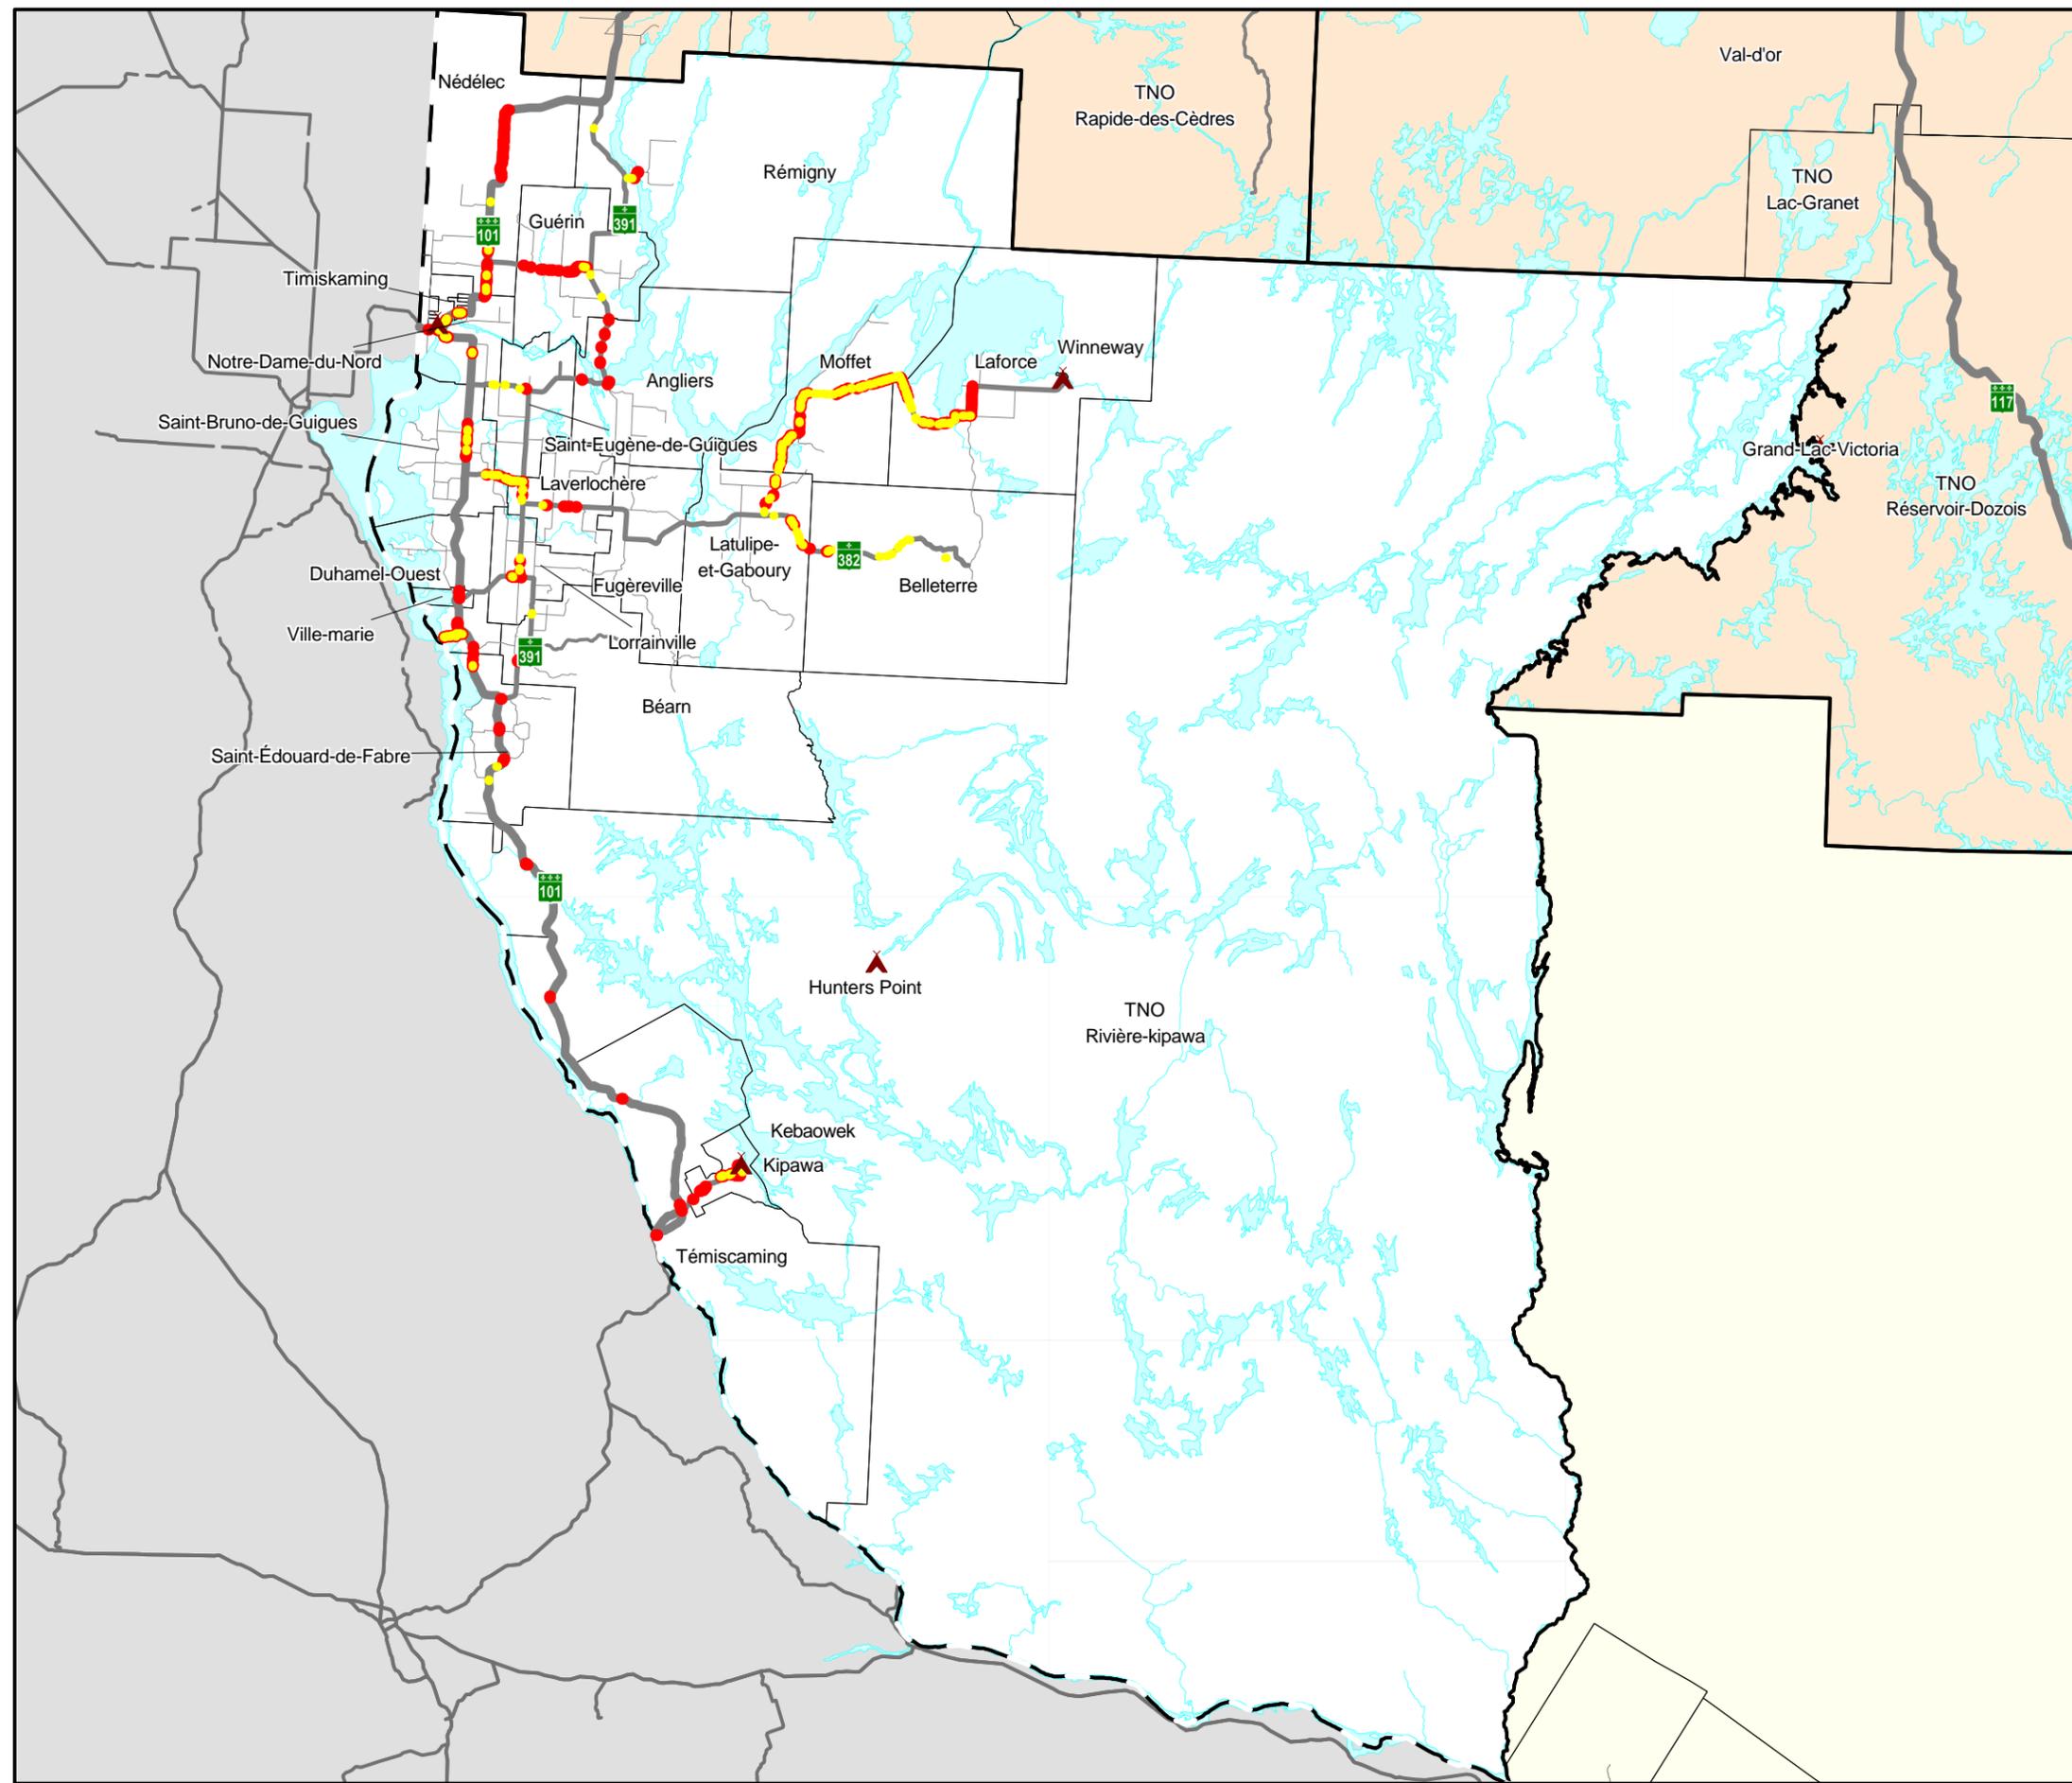
Carte 5
 Principaux indicateurs
 MRC de Témiscamingue

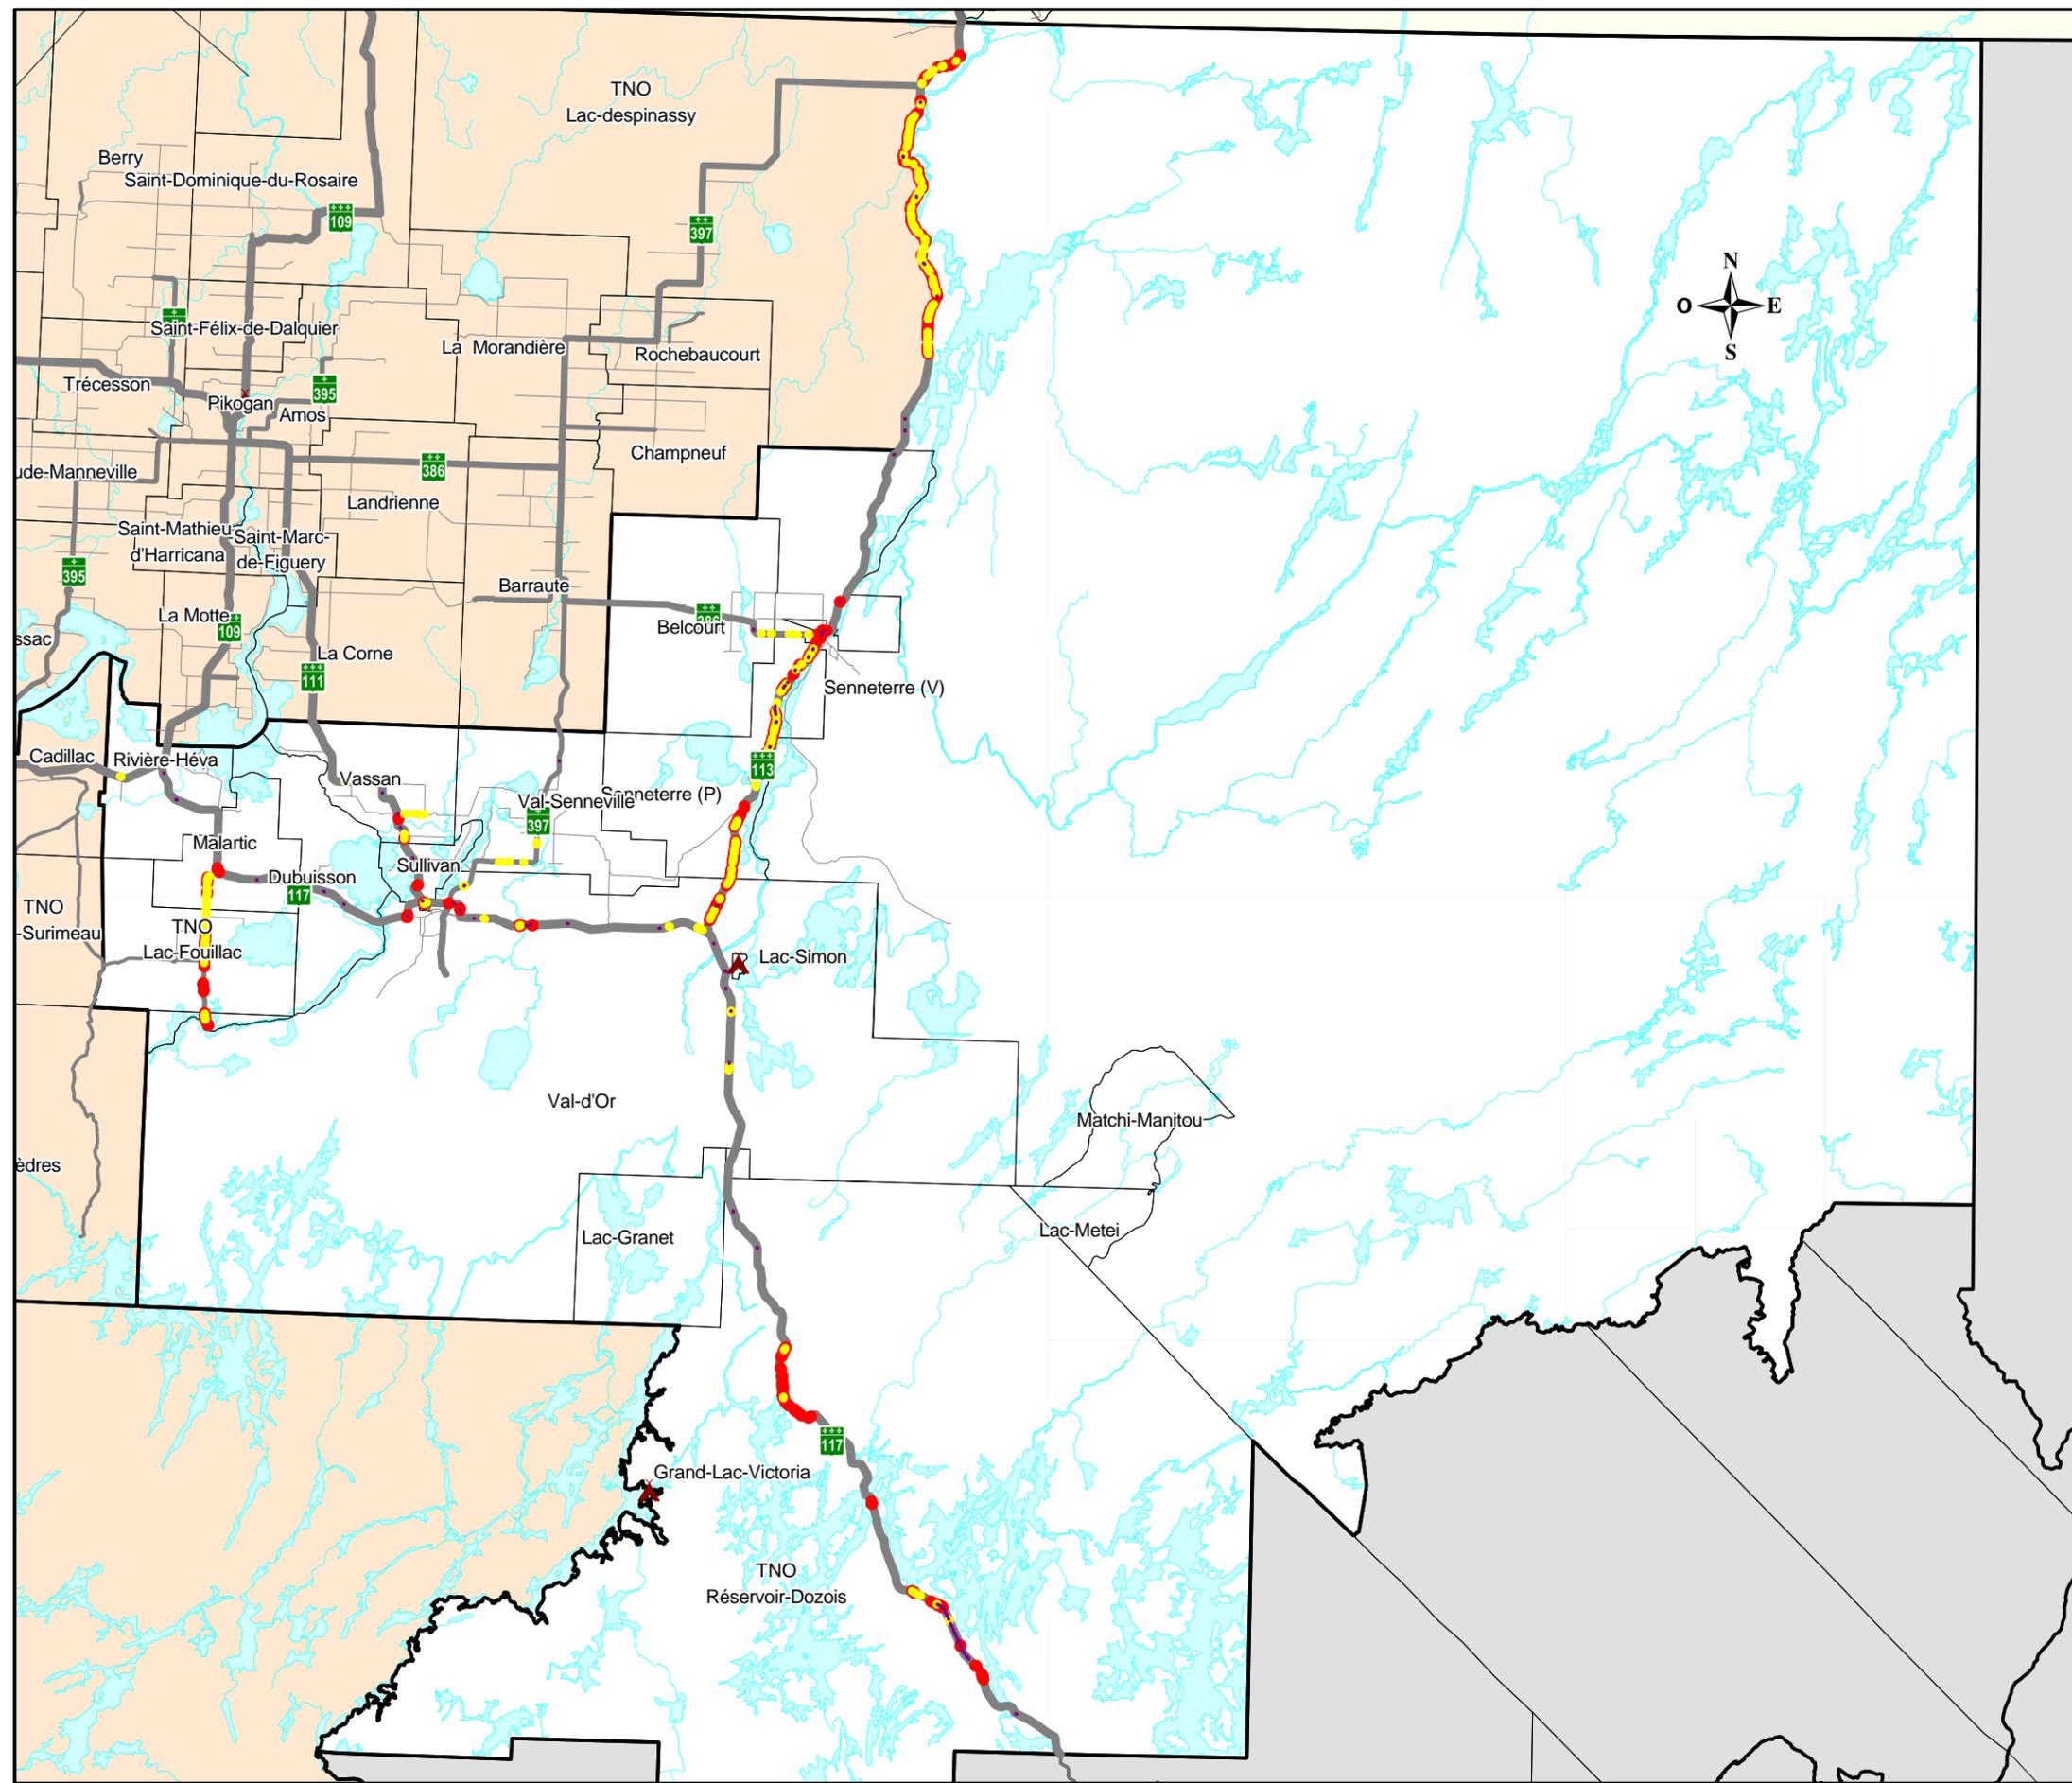
Carte 6
 Principaux indicateurs
 MRC de Vallée-de-l'Or
