Plan de transport de l'Abitibi-Témiscamingue

Étude technique

État des chaussées

Novembre 2001

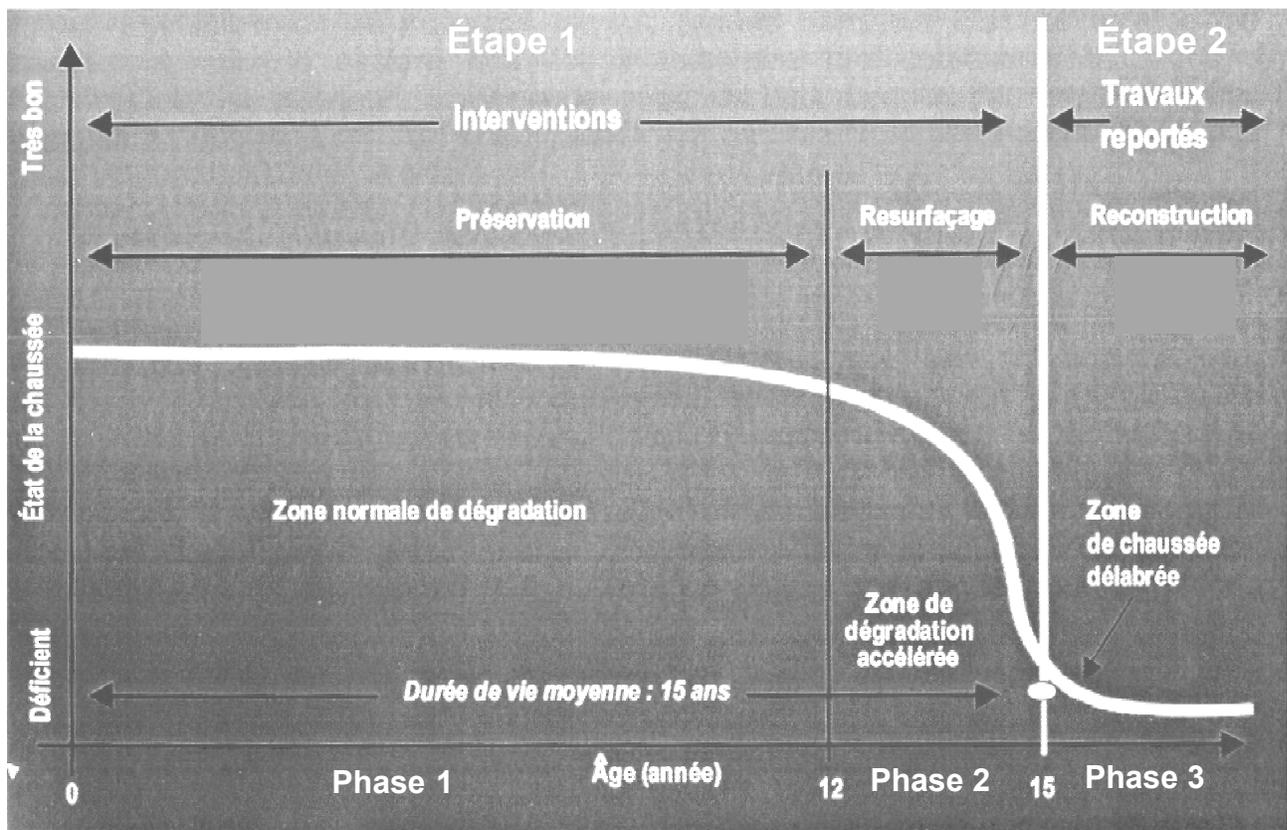
FIGURE 1

La figure 1 illustre la courbe de dégradation d'une chaussée pavée. Cette courbe se présente en trois phases. Les deux premières sont associées à des interventions de prévention et de resurfacement alors que la dernière phase constitue l'étape associée aux travaux majeurs (reconstruction). Selon cette courbe, la durée moyenne de vie d'une infrastructure routière est évaluée à environ 15 ans.

La courbe de dégradation de la chaussée se divise en deux étapes. Lors de la phase un (préservation), qui présente la zone normale de dégradation, la chaussée se dégrade plus lentement. Les interventions réalisées sont principalement à caractère préventif. La deuxième phase constitue une zone de dégradation accélérée. Certaines interventions telles que le resurfaçage peuvent en améliorer l'état et augmenter la durée de vie prévue. La phase trois représente la dernière étape de dégradation des chaussées. Cette phase est caractérisée par une perte de confort de roulement et de sécurité, c'est la phase où une reconstruction est nécessaire.

COURBE DE DÉGRADATION D'UNE CHAUSSEE PAVÉE

À toutes les phases, la dégradation peut, toutefois, être influencée par une variation de un ou plusieurs facteurs, soit par une forte sollicitation de la route, par les conditions climatiques ou par sa résistance à l'intensité du passage des véhicules lourds.
