2.0 DESCRIPTION DU PROJET

Les travaux de construction du pont d'étagement du boulevard du Souvenir font partie d'un important plan d'amélioration de l'autoroute 15 sur le territoire de la ville de Laval. Ce plan comprenait la construction de quatre nouvelles structures, l'ajout de nouveaux collecteurs et de bretelles ainsi que le prolongement et l'amélioration de boulevards existants. Ce projet était financé conjointement par le ministère des Transports et la ville de Laval. La ville de Laval agissait comme donneur d'ouvrage.

Le pont du boulevard du Souvenir devait remplacer un pont existant enjambant l'autoroute 15. La préparation des plans et devis et la surveillance des travaux pour ce nouveau pont avaient été confiées à la firme Dessau-Soprin et l'entrepreneur général pour ce projet était la compagnie Beaver Asphalte.

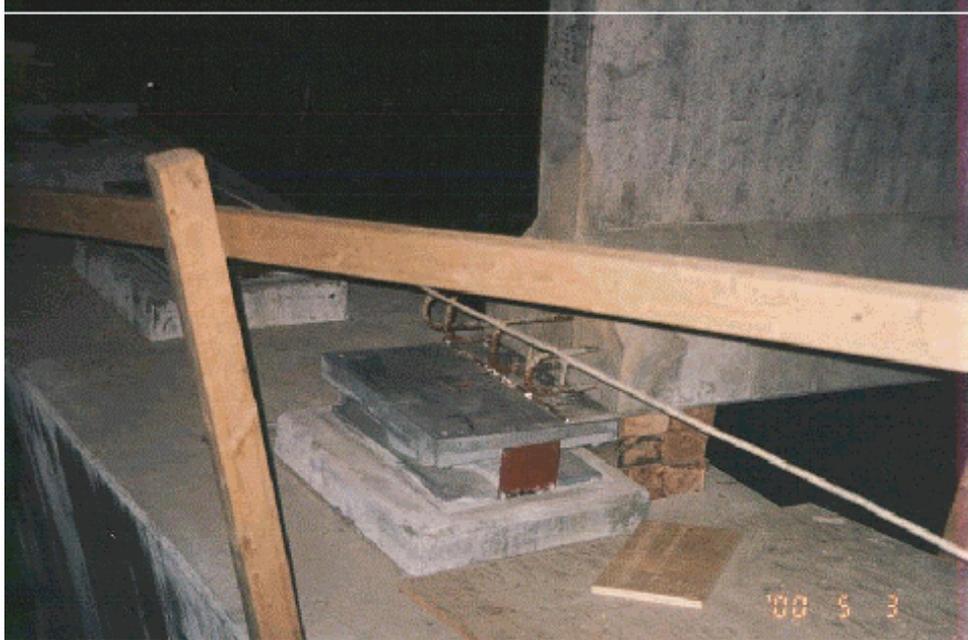
Figure 2.13 Installation de la poutre no.8 de la travée 1 (Photo CSST.4)

- Les poutres des travées 1 et 4 étaient trop courtes d'environ 90 mm par rapport à la longueur requise. Pour la travée 1, on ne réalise le problème qu'au moment de l'installation des poutres. À la culée 1, on a positionné l'extrémité des poutres à l'endroit prévu, en raison de la restriction imposée par les tiges d'ancrage verticales qui devaient s'insérer dans les poutres, et on constate que la position de l'extrémité à la pile 2 ne coïncide pas avec la position prévue. Dans les jours qui suivent, on soulève les poutres et on déplace les appareils d'appui de la culée 1 vers la pile 2 et on replace les poutres de façon à ce que leurs extrémités soient bien placées à la pile 2. Pour la travée 4, l'erreur est absorbée à la culée 5, tel que décrit précédemment. La figure 2.13 illustre la pose de la première poutre (no. 8) de la travée 1 et le mauvais alignement de son extrémité sur l'appareil à la pile 2.

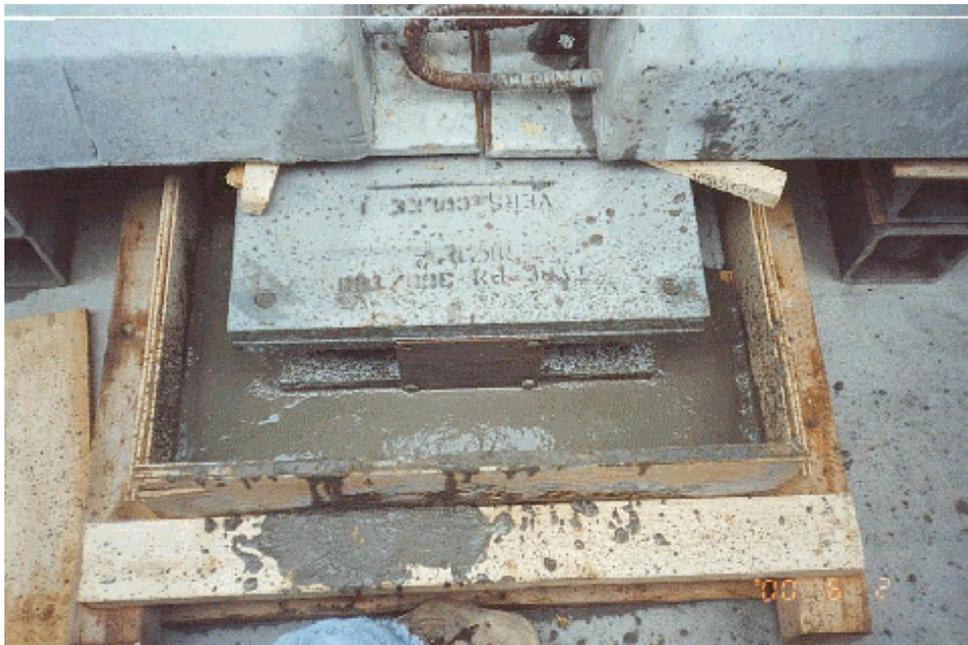
Figure 2.14 Allongement des socles de béton et déplacement des appareils d'appui à la pile 3 (Photo DES.151)

- Les huit socles de la pile 3 étaient localisés environ 250 mm au sud de la position prévue. On se rend compte de l'erreur une fois que toutes les poutres de la phase I sont posées. Pour corriger le problème, on soulève l'extrémité des 16 poutres appuyées à la pile 3, on allonge les socles d'environ 250 mm vers le nord, on déplace les appareils d'appui et on dépose les poutres sur les appareils d'appui qui sont maintenant en bonne position. Pendant la levée des poutres, on utilise des profilés tubulaires carrés en acier pour supporter temporairement les poutres et les glisser vers leur position finale. La figure 2.14 illustre le rallongement des socles et le déplacement des appareils d'appui à la pile 3.

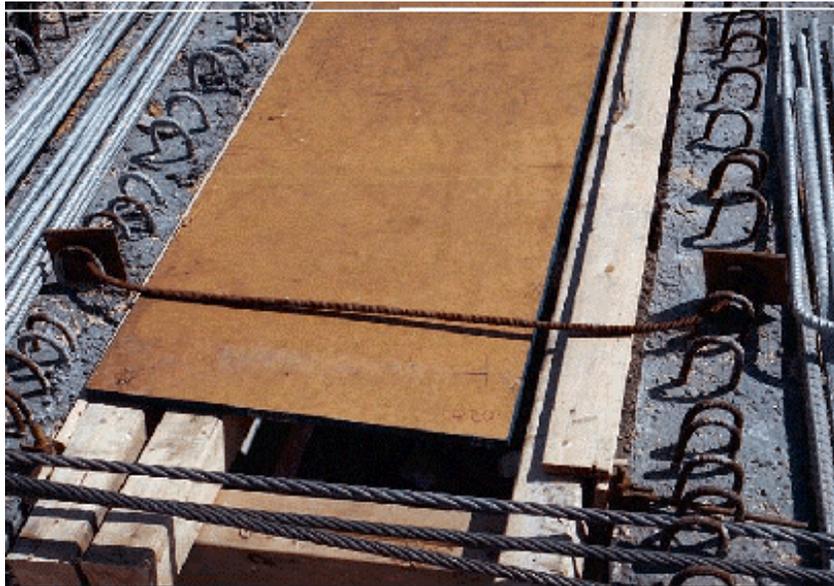
Figure 2.16 Tige entre les poutres du pont
(photo 330.8.15, prise après le 18 juin, une fois que les poutres en place ont été stabilisées avec des câbles d'acier)

Lors de leur installation, les poutres ont été reliées entre elles, dans la direction transversale, par des tirants en acier. Ces tirants étaient localisés aux extrémités des poutres, au niveau de leur semelle supérieure, et étaient faits d'une tige métallique à filetage sans fin de 13 mm de diamètre nominal. Ce type de tige, que l'on désigne couramment «tige lagstud» ou «tige LAGCT», est fréquemment utilisé dans la fabrication de coffrages pour les structures en béton. Ces tiges étaient insérées dans les connecteurs de cisaillement situés en bordure de la semelle supérieure des poutres et elles étaient bloquées à chaque bout au moyen d'une plaque d'acier et d'un écrou.

Tel qu'illustré à la figure 2.16, les tiges devaient être préalablement courbées à leurs extrémités pour réaliser cet assemblage. À proximité de chaque tige, on plaçait une pièce de bois de 89 mm x 89 mm de section pour bloquer les poutres entre elles.

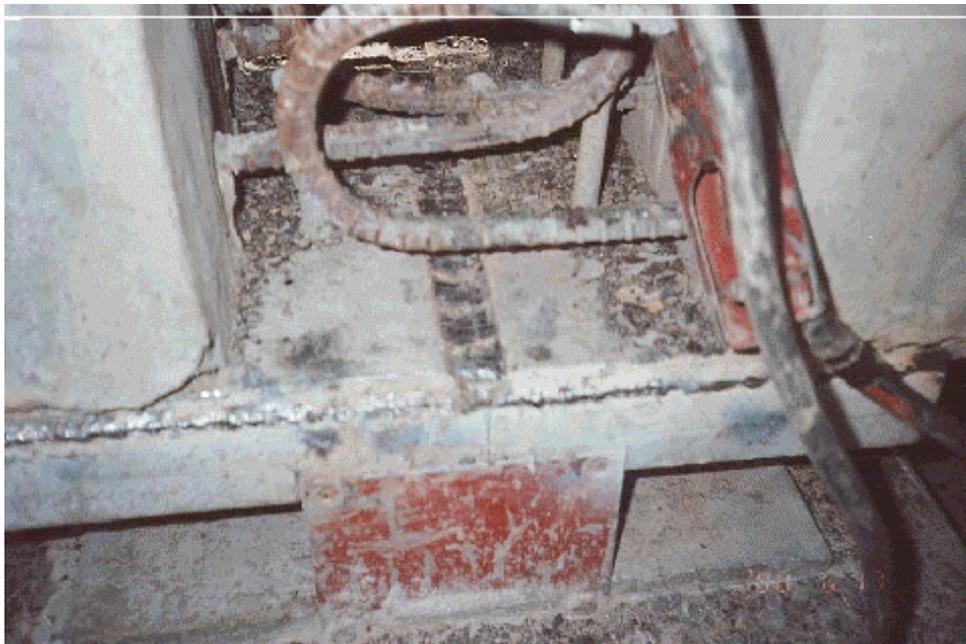
Figure 2.19 Soudure des plaques d'assise des poutres à un appui à la pile 3 (Photo DES.212)

La figure 2.19 illustre la soudure à un des appuis à la pile 3. On remarque la soudure à rainure au centre et on note que les boulons entre la plaque de transport et la plaque supérieure sont enlevés avant le soudage.

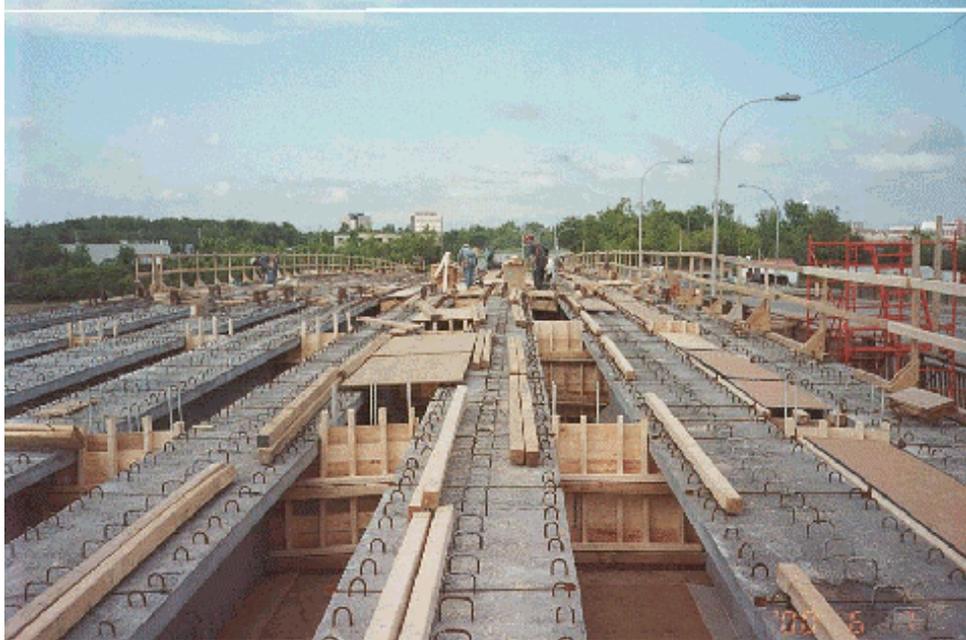
Figure 2.20 Plancher de travail et coffrage des entretoises intermédiaires à la travée 3 (photo DES.216, vue vers l'ouest)

Les figures 2.20 et 2.21 illustrent la construction des planchers de sécurité et des coffrages des entretoises intermédiaires à la travée 3. La même construction a été utilisée à la travée 2. On remarque que le plancher (feuilles de contreplaqué supportées sur des pièces de 89 mm x 89 mm) repose sur le dessus incliné de la semelle inférieure des poutres.

Les parois verticales du coffrage des entretoises intermédiaires sont faites de planches individuelles de 19 mm d'épaisseur. Ces planches sont fixées à des pièces de bois verticales individuelles de 38 mm x 89 mm, lesquelles sont maintenues par deux membrures horizontales faites d'une pièce de 38 mm x 89 mm et d'une pièce de 89 mm x 89 mm. L'espacement entre les deux parois verticales est maintenu à l'aide de tiges d'acier reliant les deux membrures horizontales. Le fond du coffrage est fait en renforçant localement le plancher de sécurité.

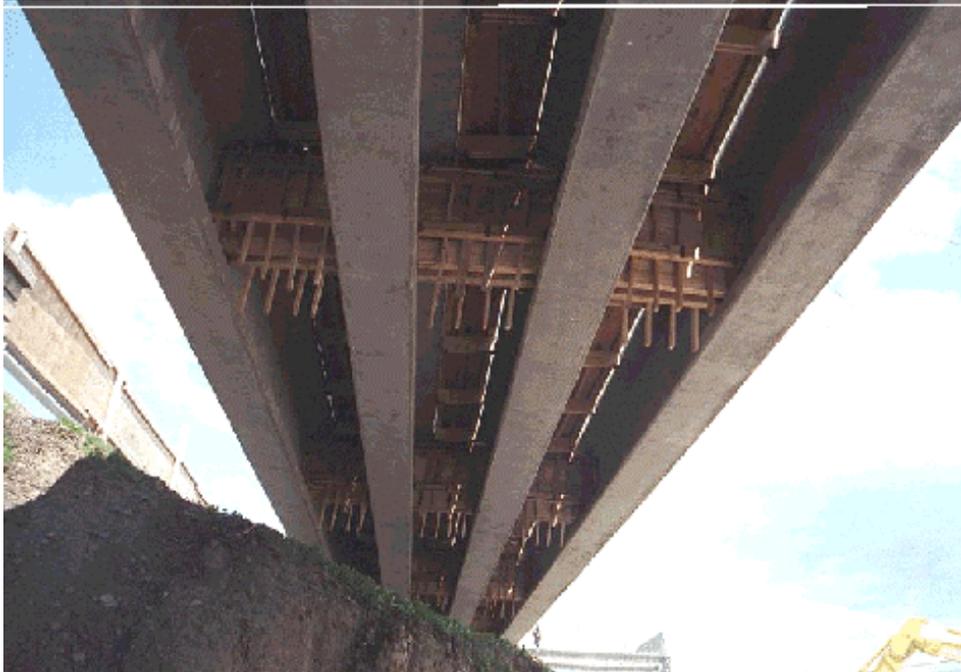
Figure 2.22 Coffrage de la dalle et des entretoises intermédiaires de la travée 4 (Photo 280.2.22, prise après l'accident)

La figure 2.22 montre les coffrages utilisés pour la construction des entretoises intermédiaires dans les travées 1 et 4. La construction est similaire à celle des travées 2 et 3 sauf le fond des coffrages qui est fait de façon indépendante.

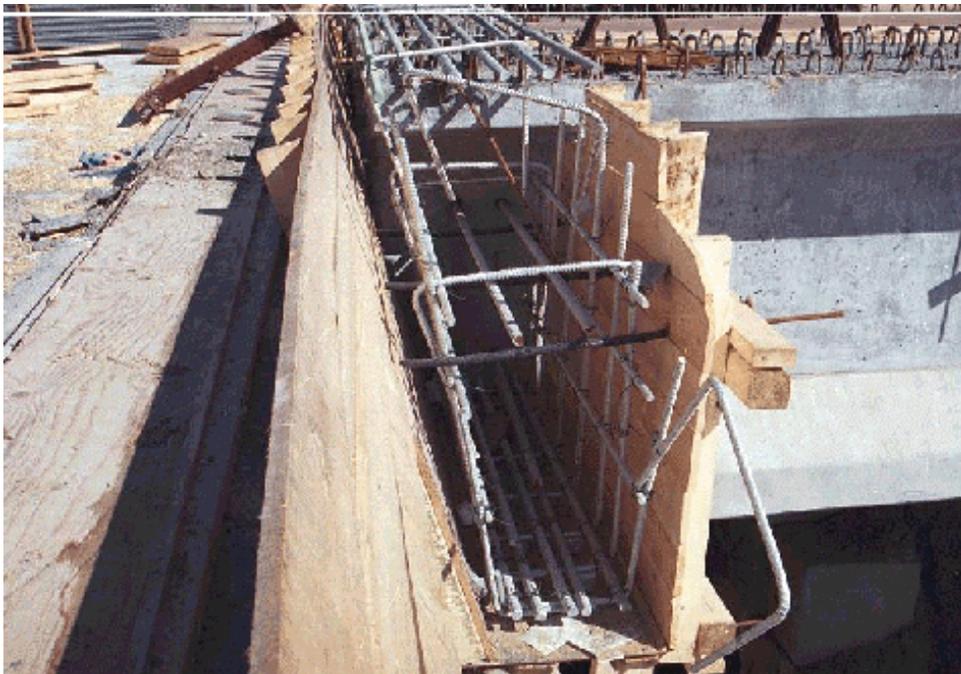
Figure 2.23 Coffrage de l'entretoise à la culée 1 (photo 330.1.04, prise après l'accident)

La paroi verticale des coffrages des entretoises aux culées qui est placée entre les poutres est construite de la même manière, tel qu'illustré sur la figure 2.23.

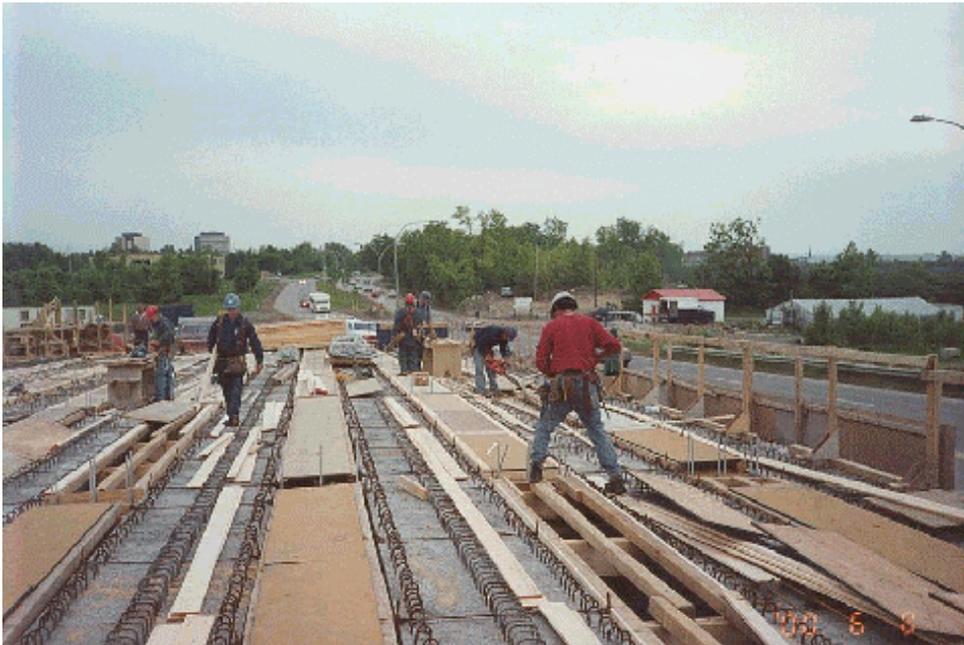
Figure 2.24 Construction du coffrage du tablier entre les poutres sur la travée 4 (photo DES.159)

Le coffrage des parties de la dalle situées entre les poutres est principalement fait de feuilles de contreplaqué supportées par trois pièces de bois 89 mm x 89 mm qui sont parallèles aux poutres. Les pièces de 89 mm x 89 mm sont appuyées sur des poutrelles régulièrement espacées le long des poutres (figures 2.24 et 2.25).

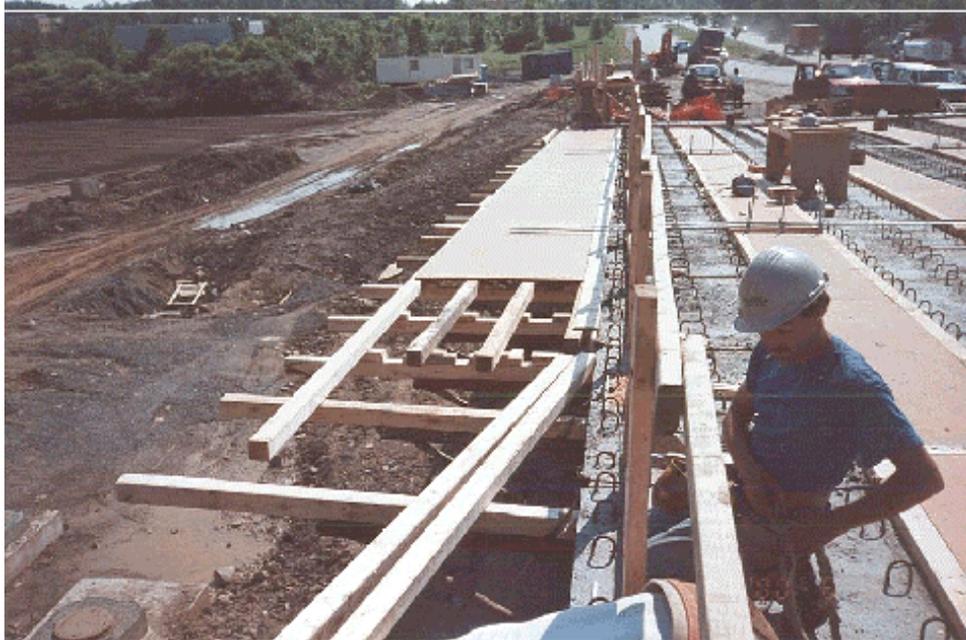
Figure 2.28 Coffrage du porte-à-faux du côté sud, sur la travée 1
(photo DES.204)

La figure 2.28 montre la construction du coffrage de la partie de la dalle en porte-à-faux du côté sud du pont. Ce coffrage comprenait des feuilles de contreplaqué déposées sur des membrures longitudinales 89 mm x 89 mm, elles-mêmes étant supportées par des équerres en acier fixées sur le côté des poutres. Le même type de construction a été utilisé du côté nord.
