**Évaluation de la clôture électrique comme mesure de mitigation des accidents routiers  
impliquant l'original dans la réserve faunique des Laurentides**

Rapport final

Mathieu Leblond<sup>1</sup>, Christian Dussault<sup>1,2</sup>, Jean-Pierre Ouellet<sup>1</sup>, Marius Poulin<sup>3</sup>,  
Réhaume Courtois<sup>2</sup> et Jacques Fortin<sup>3</sup>

Janvier 2006

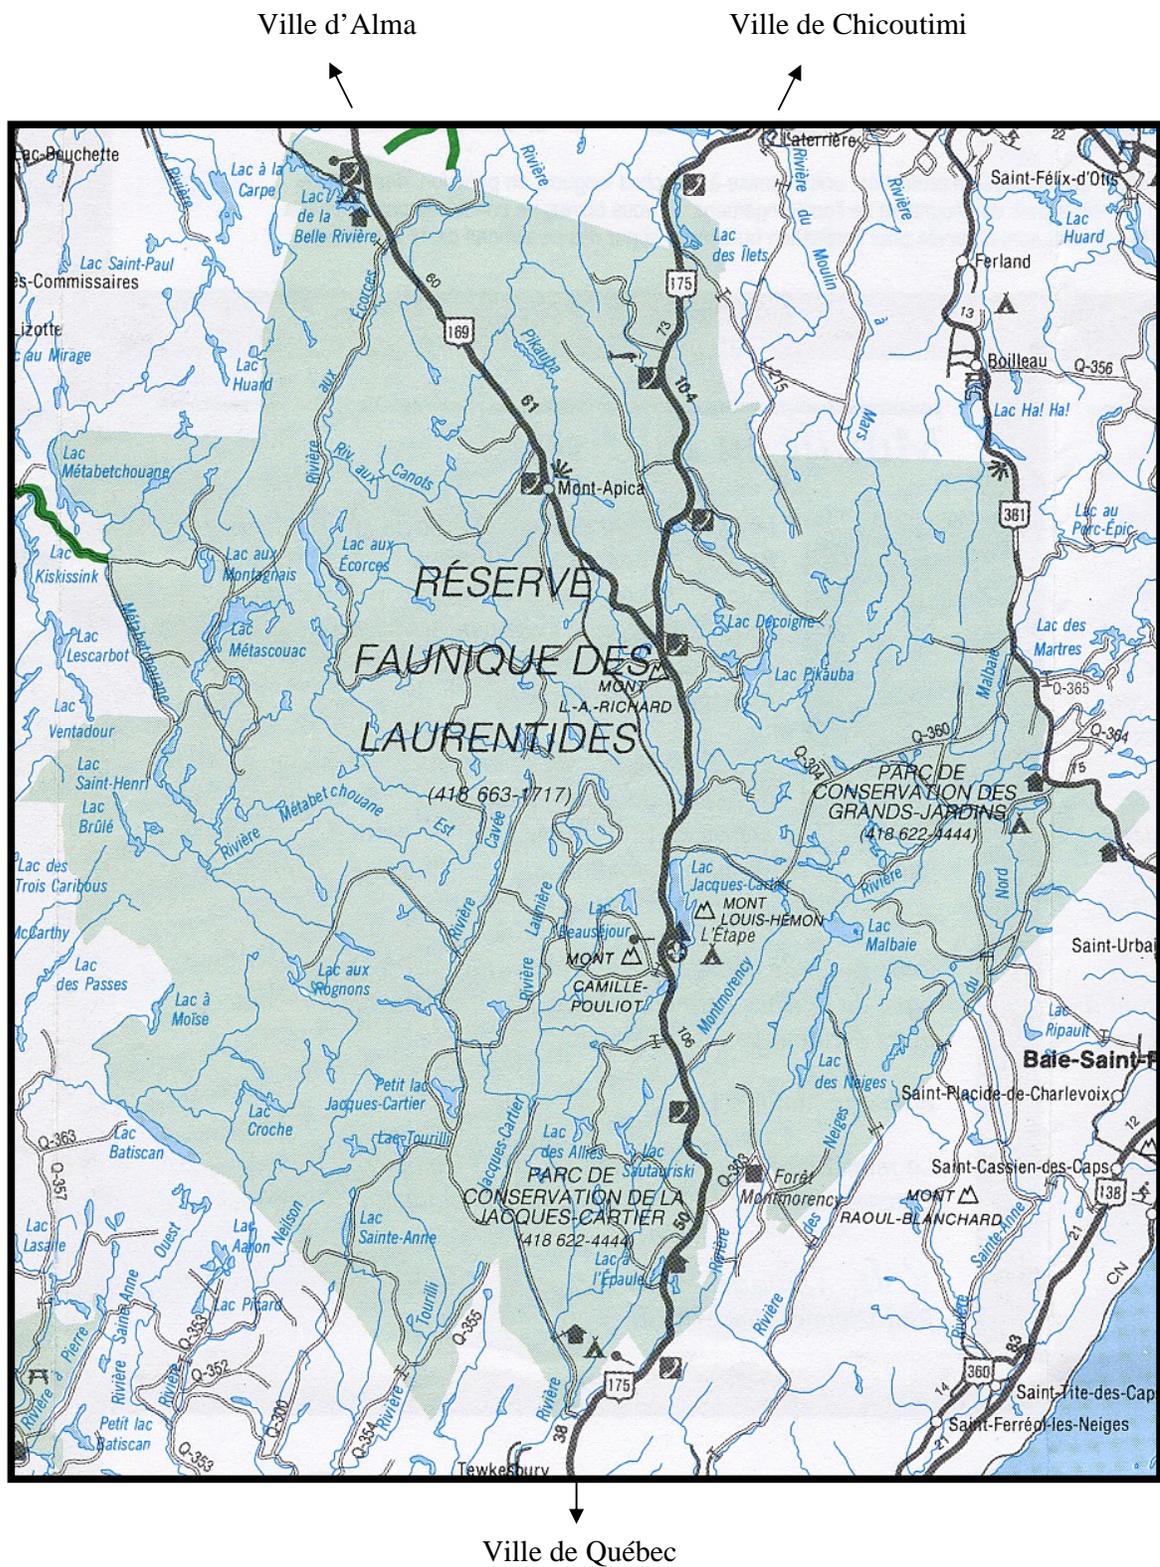
Figure 1. Aire d'étude : la réserve faunique des Laurentides et les routes provinciales 175 et 169 qui la traversent.

La recherche a été effectuée le long des routes provinciales 175 et 169 dans la réserve faunique des Laurentides, un territoire naturel de 7 861 km<sup>2</sup> situé entre les villes de Québec et Saguenay, Québec, Canada (Figure 1). Ces routes offrent une seule voie de circulation dans chaque direction, sauf dans les secteurs à forte pente où des voies de dépassement sont disponibles. La vitesse maximale permise est fixée à 90 km/h et le débit journalier moyen est de 1 460 voitures sur la route 169 et de 2 800 voitures dans le nord de la route 175 (Dussault *et al.* 2004). La réserve faunique des Laurentides est composée de peuplements de conifères ou mélangés typiques de la région boréale (Dussault *et al.* 2001). Les peuplements résineux de sapin (*Abies balsamea*) et d'épinette noire (*Picea mariana*) dominent en haute altitude alors que les vallées et les secteurs de basse altitude sont recouverts de peuplements mélangés et feuillus, où dominent le bouleau à papier (*Betula papyrifera*), le peuplier faux-tremble (*Populus tremuloides*) et le bouleau jaune (*B. alleghaniensis*). La récolte commerciale de matière ligneuse et une épidémie de tordeuse des bourgeons de l'épinette (*Choristoneura fumiferana*) ont contribué à créer une mosaïque forestière hétérogène de peuplements matures entrecoupés par des peuplements en régénération. Le dernier inventaire aérien réalisé dans la région a permis d'estimer la densité de l'orignal à 2,2 orignaux / 10 km<sup>2</sup> en moyenne, avec des secteurs propices atteignant 8 orignaux / 10 km<sup>2</sup> (St-Onge *et al.* 1995). Le caribou (*Rangifer tarandus*), le cerf de Virginie et les deux principaux prédateurs des cervidés, soit le

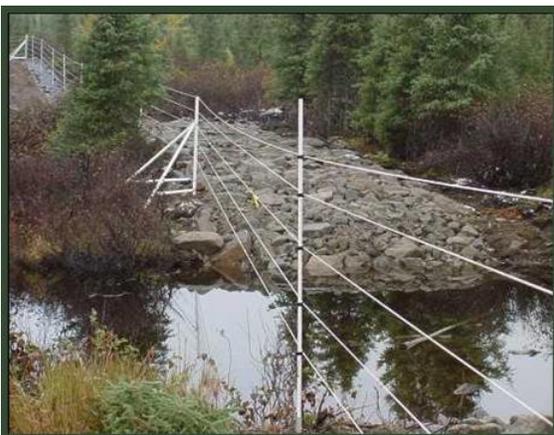
*La clôture électrique 175C.*

Deux clôtures électriques furent érigées dans la réserve faunique des Laurentides. La première, d'une longueur de 5 km, fut construite à l'automne 2002 sur la route 175; la seconde, d'une longueur de 10 km, fut installée à l'automne 2004 sur la route 169. Les clôtures électriques, fabriquées par *Electrobraid*<sup>TM</sup>, étaient composées de cinq câbles en fibre de polyester entourés de torons de cuivre et tendus le long de poteaux en fibre de verre. Les câbles étaient espacés de 30 cm et le câble supérieur était tendu à 1,5 m du sol. Le courant électrique était obtenu à partir d'une ligne électrique conventionnelle (110 V) et d'un transformateur Panther 36 000 (*Speedrite TRU-TEST*). Un des câbles (4<sup>ème</sup> câble à partir du sol) était relié à des poteaux de métal plantés dans le sol à tous les 400-800 m, servant de mises à la terre. Les clôtures électriques étaient reliées à un disjoncteur ou « *fence minder* » (*Electrobraid*<sup>TM</sup>, 125 V, 60 Hz, 100 W) permettant d'interrompre le courant en cas de chute de tension importante et de signaler automatiquement le problème à un opérateur téléphonique. La clôture électrique de la route 175 (175C) était mise sous tension au printemps, tôt après la fonte des neiges, et était déconnectée à la mi-décembre pour l'hiver. Celle de la route 169 (169C) a été laissée en fonction (seulement le câble supérieur) au cours de l'hiver 2004-2005.

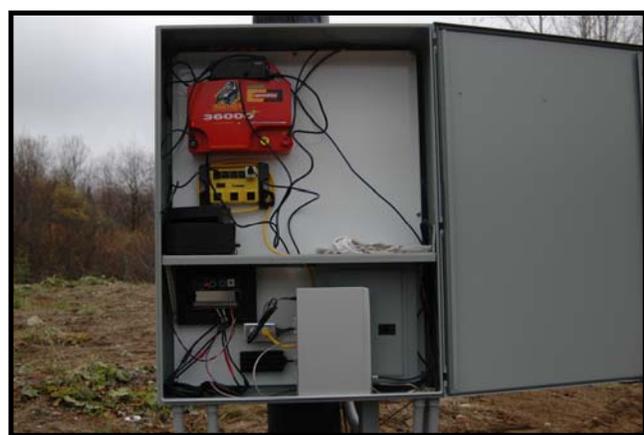
*L'équipement électrique nécessaire au fonctionnement de la clôture électrique.*

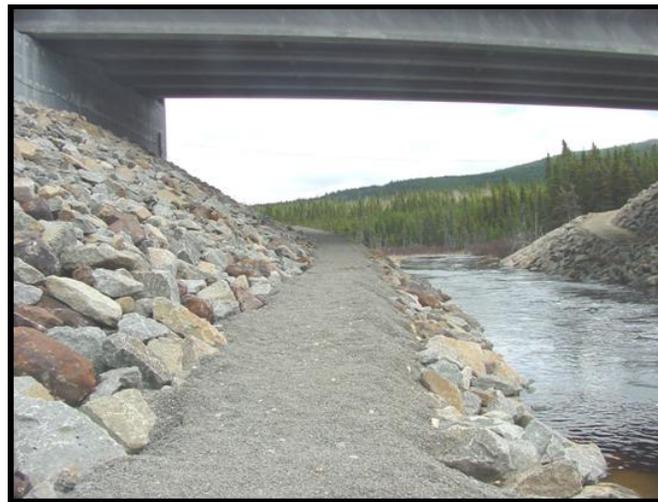
*Le passage à faune sous un pont de la route 175.*

Un passage à faune a été aménagé sous un pont de la route 175, près du centre du secteur clôturé (2,5 km de l'extrémité sud de la clôture électrique). Ses dimensions étaient de 23 m de largeur, 16 m de profondeur et 7 m de hauteur. La présence d'une rivière au centre du passage à faune contraignait les orignaux à utiliser un des deux sentiers d'une largeur de 2 m aménagés de part et d'autre de la rivière. Un passage à faune a aussi été installé le long de la 169C à 1 km de l'extrémité sud de la clôture électrique. Il s'agissait d'un passage sur la chaussée à un endroit où une ouverture dans la clôture avait été laissée de part et d'autre de la route. Des panneaux de signalisation dynamique déclenchés par un système de détection au laser permettaient d'avertir les automobilistes lorsqu'un orignal s'engageait dans le passage. Les décisions prises par le MTQ lors de l'installation des clôtures électriques et des passages à faune, dans le contexte particulier d'une première étude de ce genre réalisée au Québec, sont présentées à l'annexe 1.

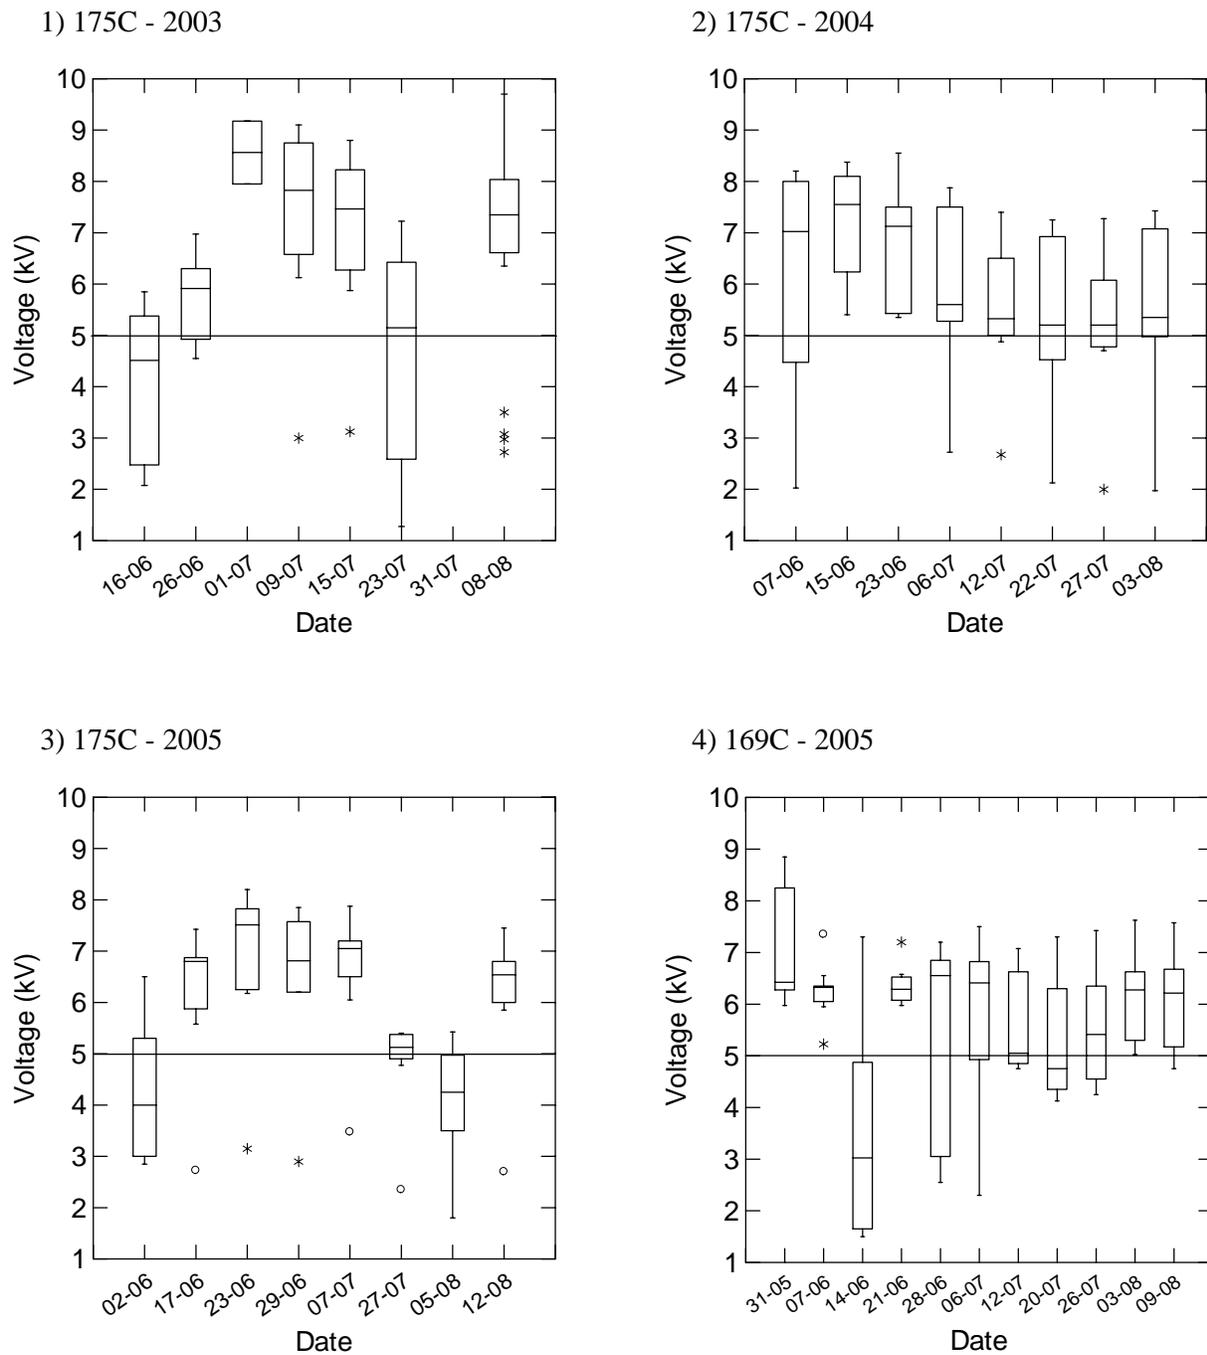
Figure 2. Voltage (kV) des quatre câbles conducteurs, mesuré chaque semaine 1) à la 175C en 2003, 2) à la 175C en 2004, 3) à la 175C en 2005 et 4) à la 169C en 2005. Les boîtes à moustaches indiquent la médiane ainsi que les quartiles du voltage moyen mesurés aux différentes stations d'échantillonnage le long de la clôture. La ligne horizontale représente la valeur de fonctionnement normal de 5 kV suggérée par le fabricant.

Les clôtures électriques étaient opérationnelles lors de 35 des 41 inventaires (85%). Les six cas problématiques ont eu lieu à la 175C, soit lors de trois inventaires en 2004 et trois en 2005. À la 175C, la proportion des pistes recensées du côté de la route par rapport au nombre de pistes total était significativement plus élevée durant les six visites où la clôture électrique

n'était pas fonctionnelle ( $G = 6,80$ ,  $dl = 1$ ,  $p = 0,009$ ). Lorsque les clôtures électriques étaient opérationnelles, de grandes variations de voltage ont été enregistrées entre les visites ainsi qu'entre les différentes stations de mesure lors d'une même visite (min.=0,2 kV, max.=10,0 kV; Figure 2). Cependant, la norme requise pour un fonctionnement normal (5,0 kV selon le fabricant *Electrobraid*<sup>TM</sup>) était atteinte ou dépassée dans 71 % (963 / 1352) des lectures réalisées lorsque les clôtures électriques étaient opérationnelles.

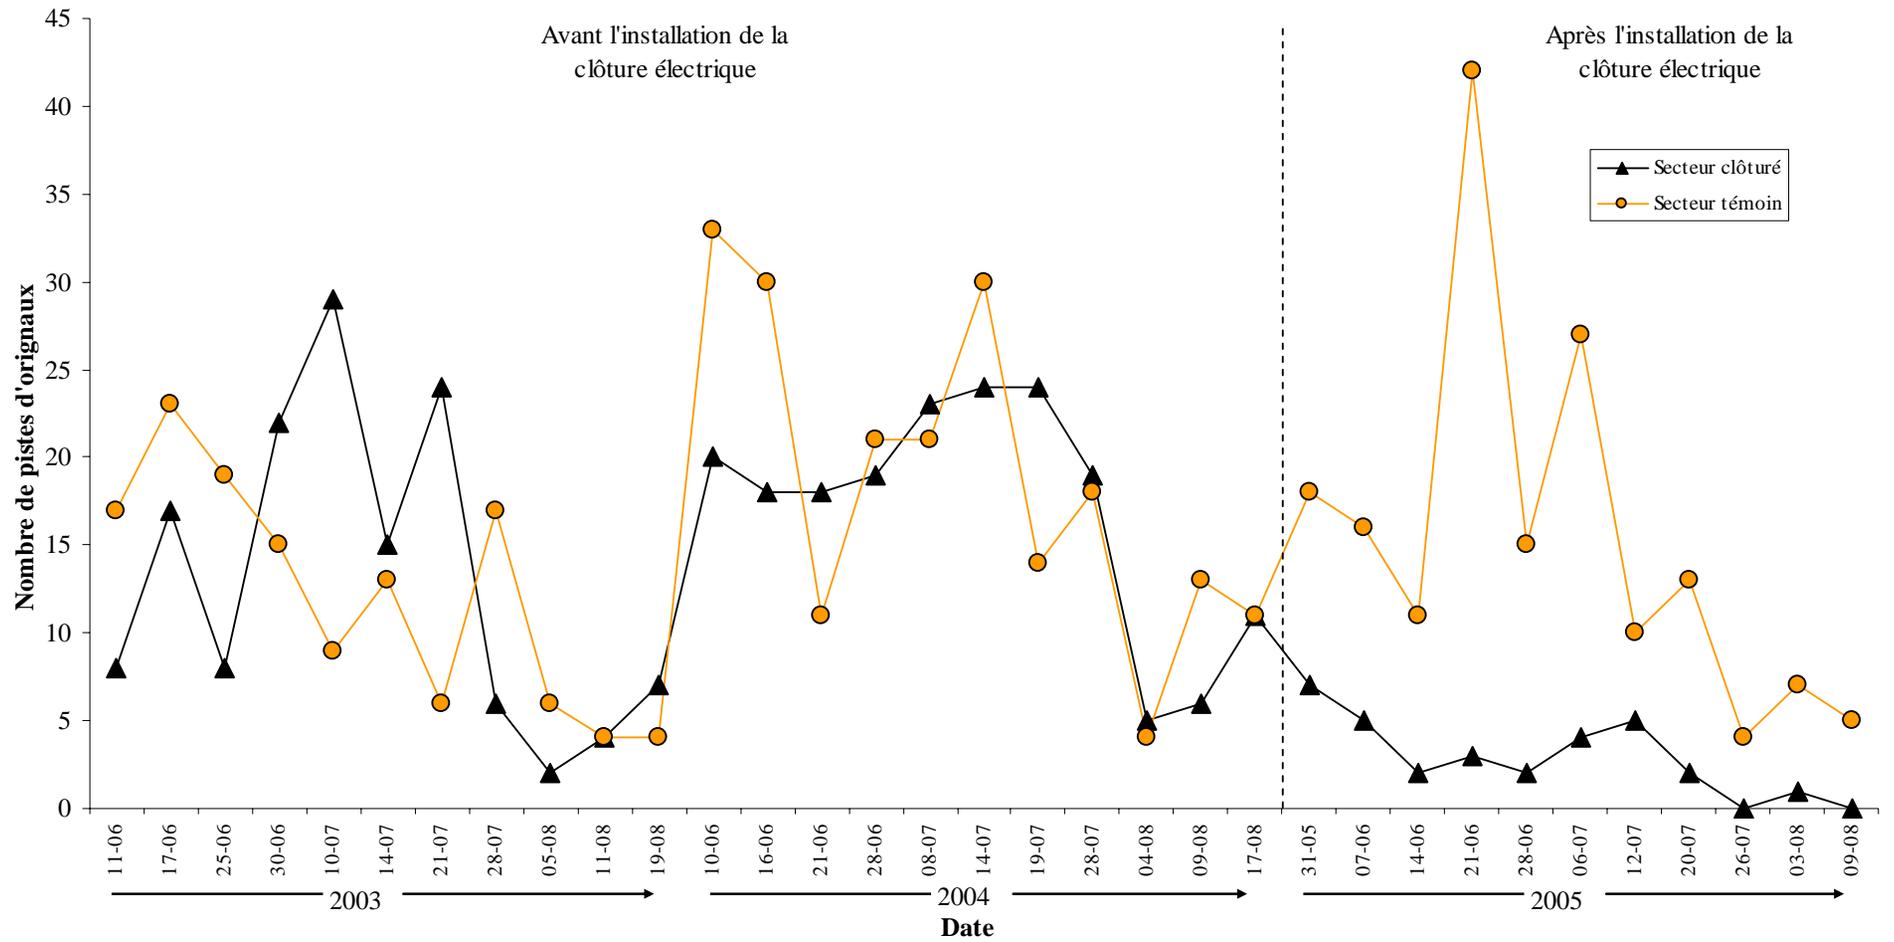
Figure 3. Nombre total de pistes d'originaux recensées par période dans les secteurs clôturé et témoin de la 169C au cours des étés 2003 à 2005.

La fréquentation des secteurs clôturés et témoins a varié au cours des étés et entre les étés (voir Figures 3 et 4). Le patron annuel de fréquentation par l'original était caractérisé par des pics de forte fréquentation en juin et en juillet, suivis d'une importante diminution en août. La différence entre le nombre de pistes d'originaux recensées dans le secteur clôturé et le secteur témoin de la 169C a été plus importante à l'été 2005, au moment où la clôture électrique était installée, comparativement aux étés précédents ( $p = 0,001$ , test de  $t$  avec permutation). La moyenne des différences était presque nulle avant l'installation de la clôture électrique (Tableau 1) alors qu'après, le nombre de pistes dans le secteur clôturé n'a jamais été plus élevé que dans le secteur témoin; il était généralement beaucoup plus faible (Figure 3).

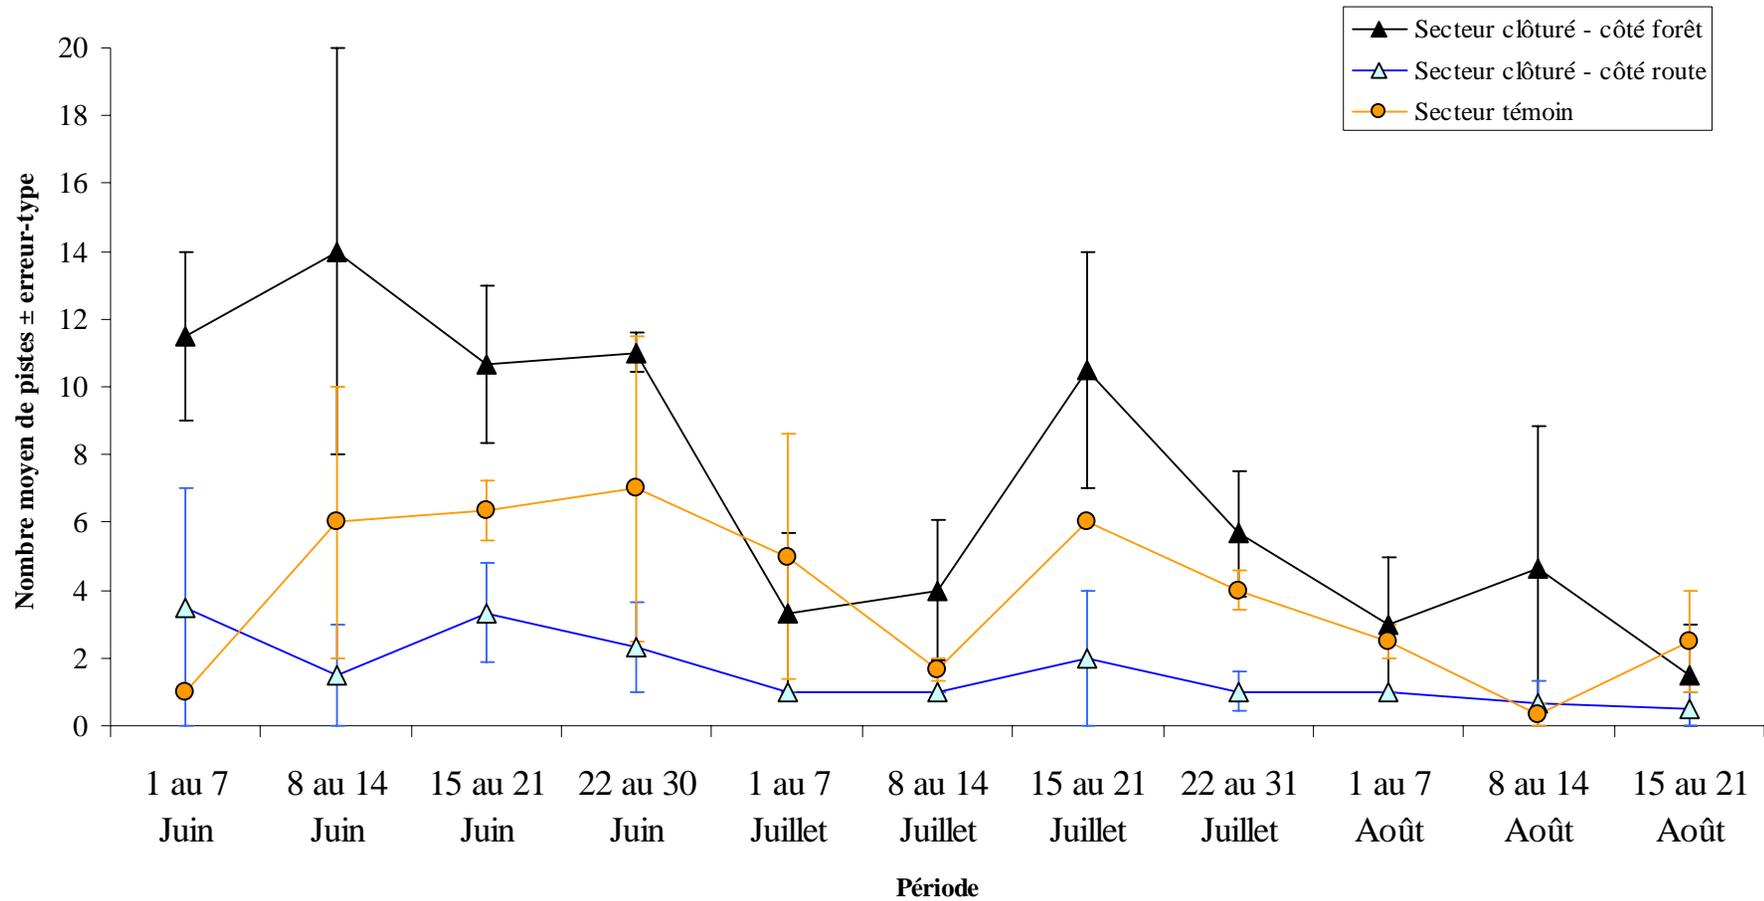
Figure 4. Nombre annuel moyen de pistes d'originaux recensées dans les secteurs clôturé et témoin de la 175C au cours des étés 2003 à 2005 (clôture installée en 2002). Les pistes recensées dans le secteur clôturé sont distinguées d'après leur position par rapport à la clôture électrique.

Le nombre moyen de pistes d'originaux laissées du côté de la route par rapport à la clôture électrique 175C a toujours été plus faible que le nombre moyen de pistes laissées du côté de la forêt (Figure 4). Peu d'originaux ont fréquenté le secteur témoin de la 175C, mais le patron de fréquentation dans ce secteur était tout de même semblable à celui du secteur clôturé. La clôture électrique 175C a empêché un nombre significatif d'originaux d'atteindre la chaussée, puisque les intervalles de confiance à 95 % n'incluent pas la valeur 0 pour chaque année (Tableau 2). L'estimation de l'abondance de la végétation réalisée à la 175C a permis d'établir que 558 m de clôture électrique (6 %) avaient une visibilité des pistes réduite, et 950 m (10 %) avaient une visibilité faible.

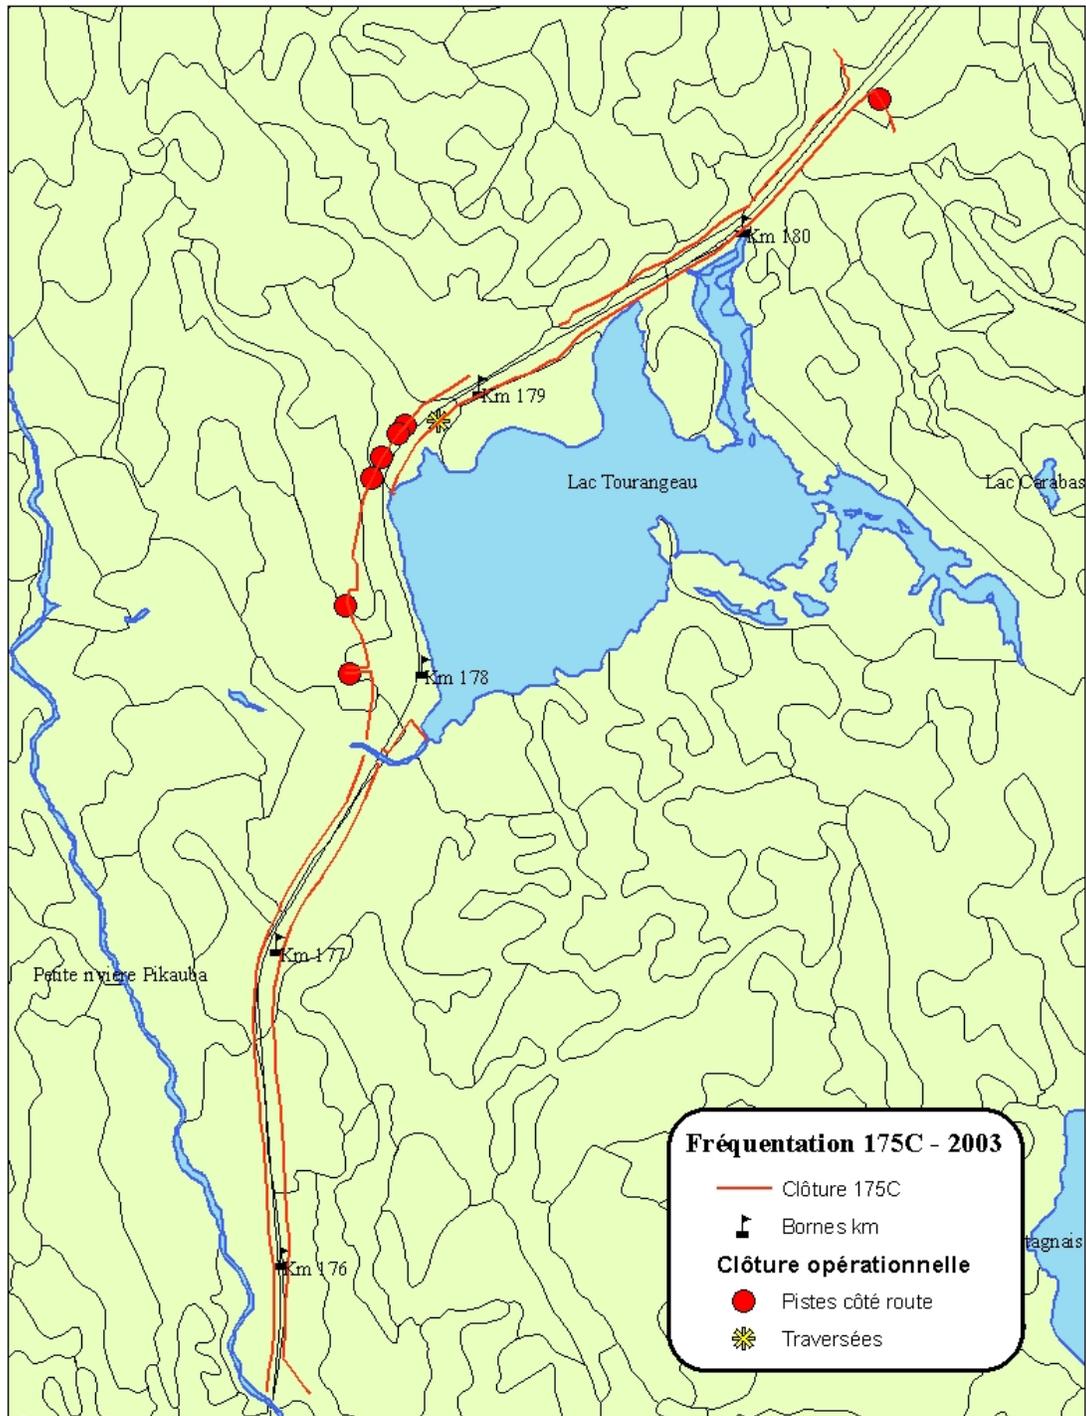
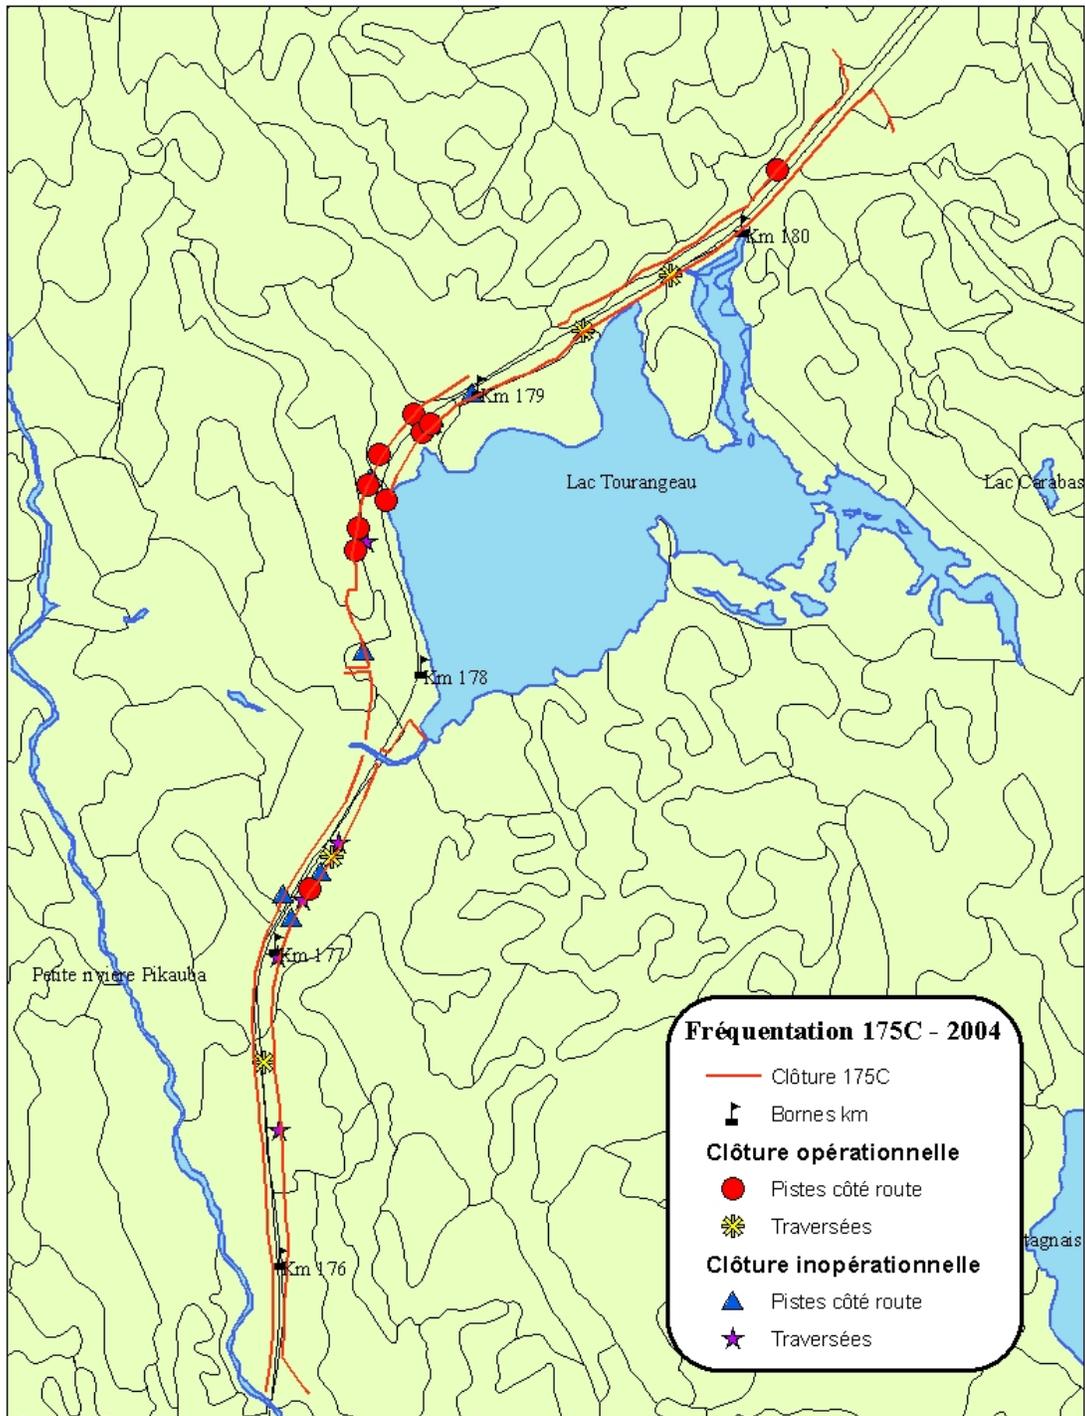
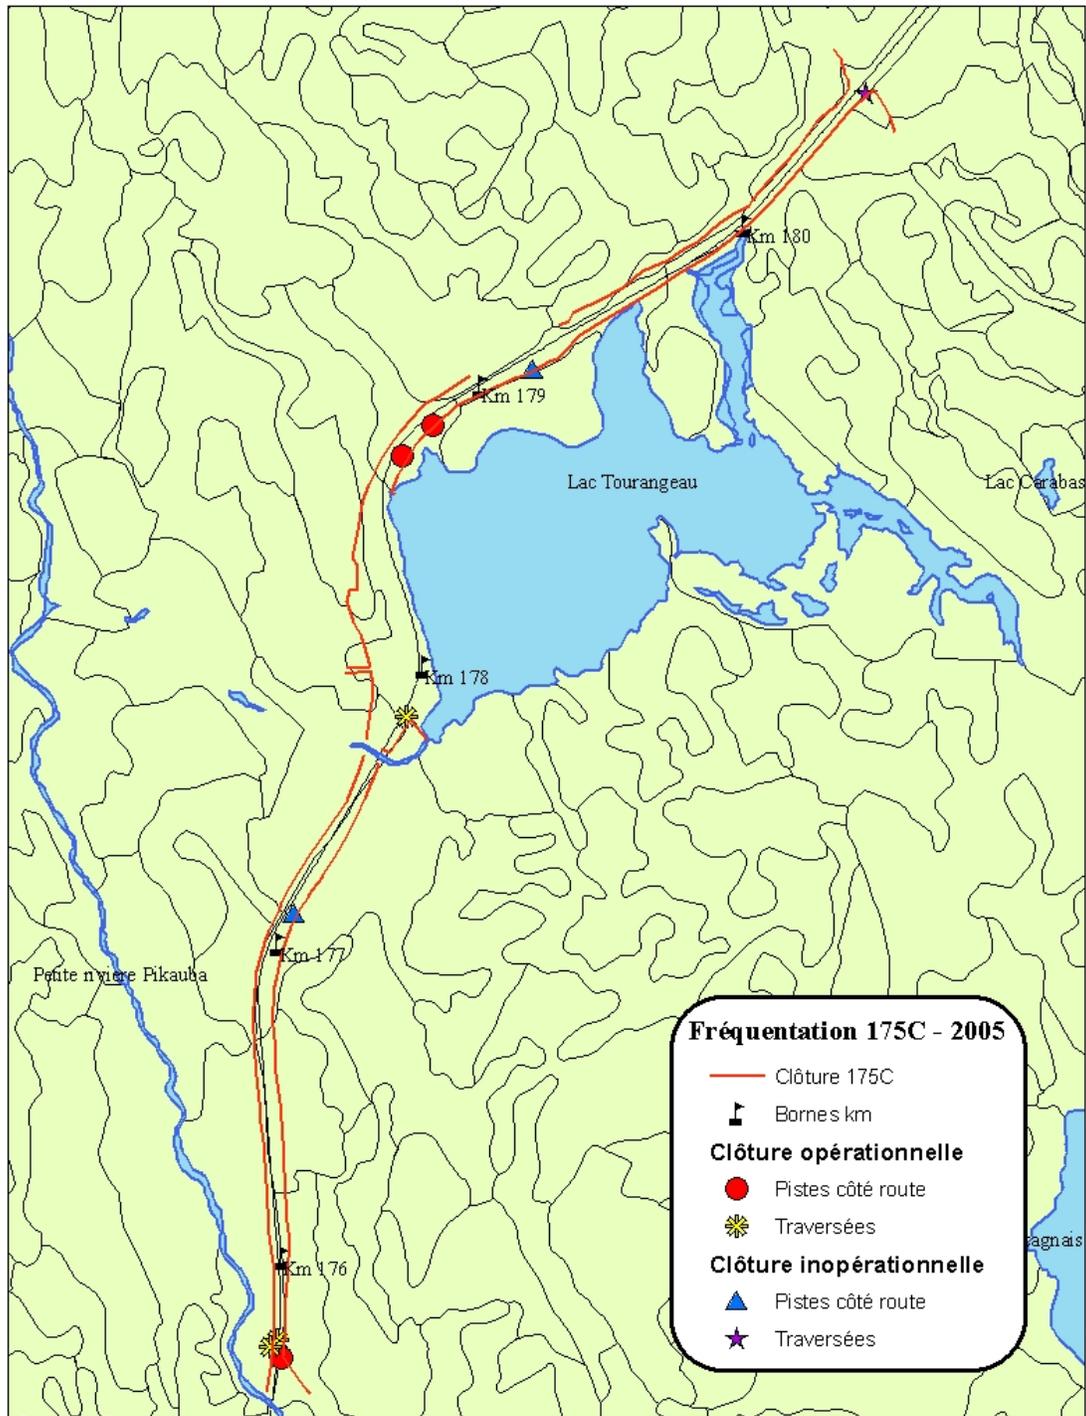
Figure 5. Localisation des pistes observées du côté de la route et des pistes qui ont traversé la clôture électrique 175C en 2003.

Figure 6. Localisation des pistes observées du côté de la route et des pistes qui ont traversé la clôture électrique 175C en 2004. Les pistes sont distinguées selon le statut (opérationnelle ou non) de la clôture électrique.

Figure 7. Localisation des pistes observées du côté de la route et des pistes qui ont traversé la clôture électrique 175C en 2005. Les pistes sont distinguées selon le statut (opérationnelle ou non) de la clôture électrique.

Chaque piste du côté de la route ainsi que les traversées recensées à la 175C au cours des trois étés sont présentées aux Figures 5, 6 et 7. Vingt-huit et seize pourcent des pistes recensées du côté de la route furent observées au niveau de l'ouverture laissée dans la clôture électrique devant le lac Tourangeau et à moins de 100 m des extrémités nord et sud de la clôture, respectivement. Aucune explication ne permet d'expliquer la concentration de pistes recensées à environ 500 m au sud du lac Tourangeau en 2004. Il est à noter que la plupart de ces pistes ont été observées lors d'inventaires réalisés à des dates différentes.

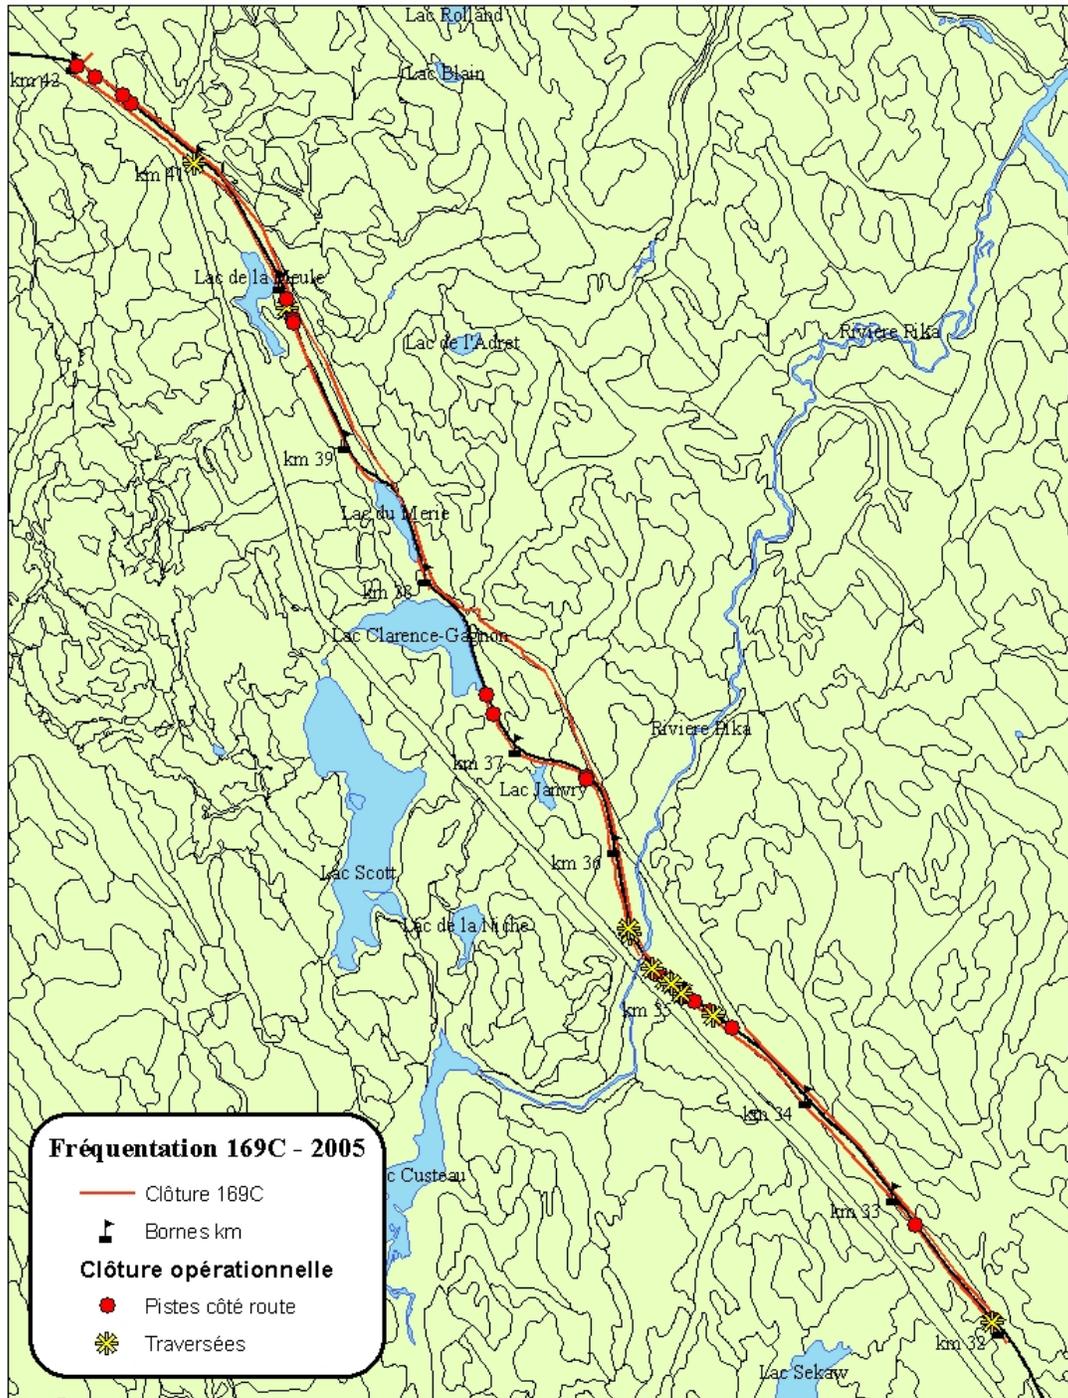
Figure 8. Localisation des pistes observées du côté de la route et des pistes qui ont traversé la clôture électrique 169C en 2005.

Chaque piste du côté de la route ainsi que les traversées recensées à la 169C en 2005 sont présentées à la Figure 8. Vingt-trois et treize pourcent des pistes recensées du côté de la route furent observées au niveau de l'ouverture laissée dans la clôture électrique devant le chemin forestier du barrage 3, près de la borne kilométrique 35 (côté est; Figure 8), et à moins de

100m des extrémités nord et sud de la clôture, respectivement. Le segment clôturé faisant face à l'ouverture du chemin forestier du barrage 3 est l'endroit où le plus grand nombre d'orignaux ont traversé la clôture électrique (4 cas en un an).
