**INVENTAIRE ARCHÉOLOGIQUE COMPLÉMENTAIRE (automne 2006)**  
Direction de Laval-Mille-Iles  
Direction générale de Montréal et de l'Ouest

MINISTÈRE DES TRANSPORTS DU QUÉBEC  
INVENTAIRE ARCHÉOLOGIQUE COMPLÉMENTAIRE(automne 2006)

Dans le cadre du projet de prolongement de l'autoroute 25 entre le boulevard Henri-Bourassa à Montréal et l'autoroute 440 à Laval (**# de projet 20-5100-8847**), un inventaire archéologique a été effectué en juin 2006 (phase I) dans 22 zones à potentiel archéologique localisées à l'intérieur de l'emprise de ce projet d'aménagement routier. Cet inventaire a permis d'identifier la présence de onze vestiges de bâtiments anciens dont trois ont fait l'objet de recommandations visant la poursuite de l'expertise archéologique. Ce rapport présente la phase II de l'inventaire archéologique réalisée en octobre 2006. Les résultats de cette expertise permettent de conclure qu'il n'est pas nécessaire de poursuivre plus avant les expertises en archéologie pour ces vestiges. Le ministère des Transports peut procéder à la réalisation des travaux sans contrainte de l'archéologie.

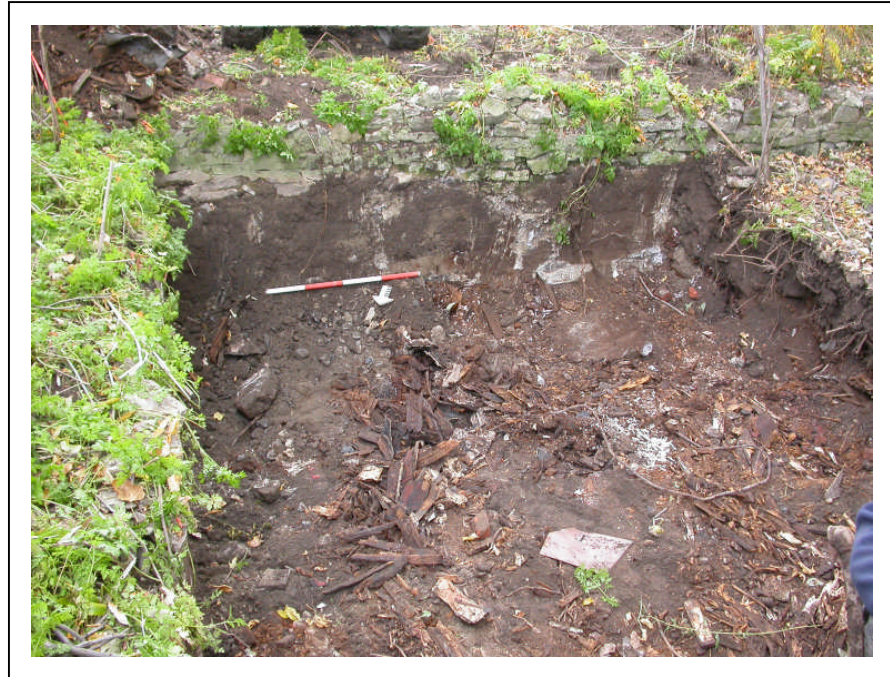
**Photo 1 :** (N.1-086) site S1, boulevard Gouin, vue vers le sud du bois en décomposition associé au plancher de la structure.

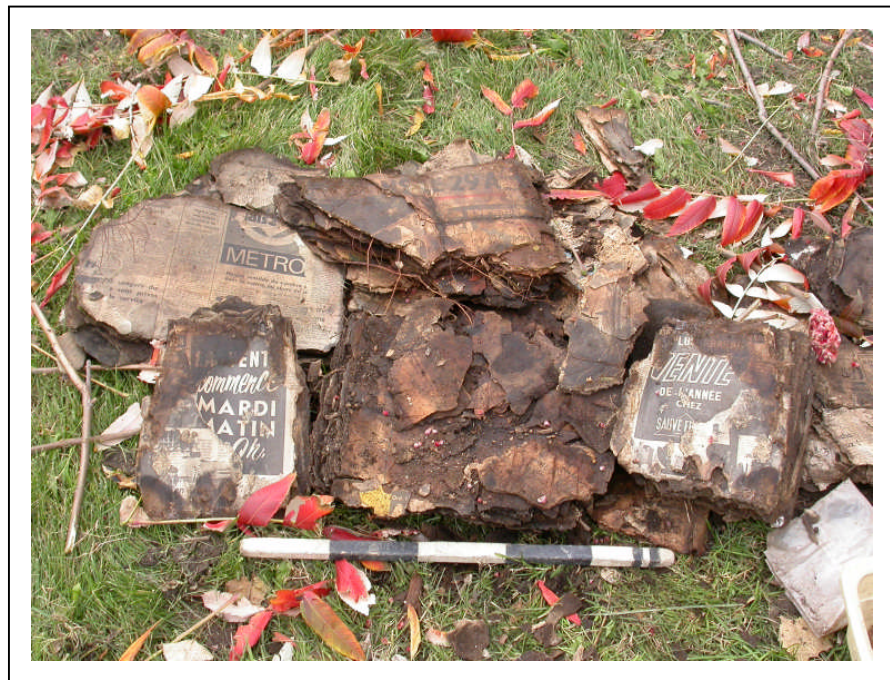
**Photo 2 :** (N.1-096) site S1, boulevard Gouin, fragments de journaux datant des années 1970 retrouvés dans la couche de démolition du bâtiment.

Plusieurs piles de journaux abandonnés ont été retrouvées dans la sous-opération 2B. On y trouve des articles dont certains remontent au mois d'avril 1970 et un autre est daté du 5 mai 1970. Ces journaux permettent de dater la période associée à l'occupation de la maison.

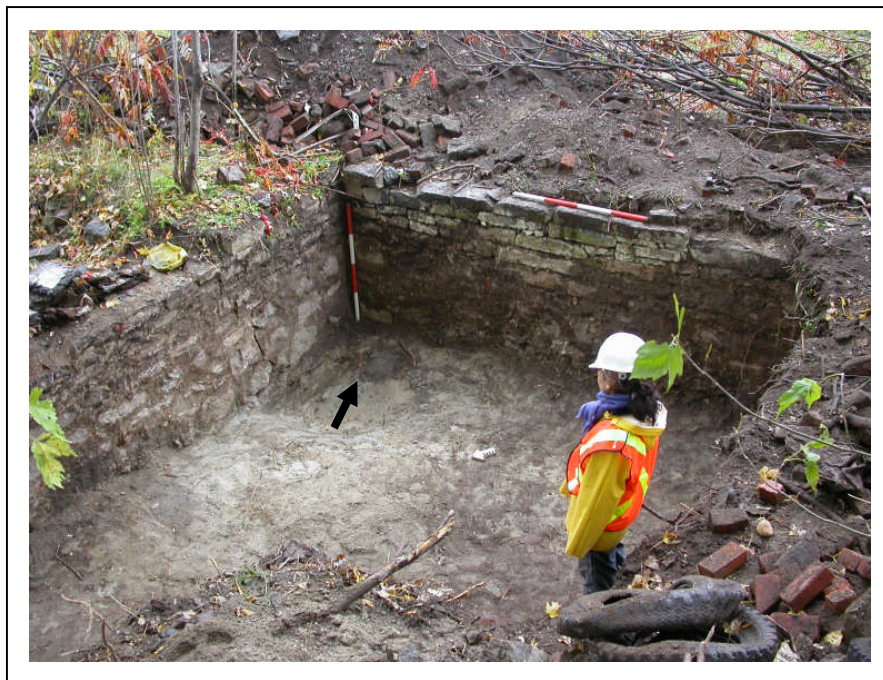
**Photo 3 :** (N.1-122) site S1, boulevard Gouin, sous-opération 2B vers le sud-est, dépression dans laquelle ont été découverts des billets de banque.

L'excavation mécanique réalisée afin de trouver la base du mur porteur délimitant les deux sections intérieures du bâtiment (2A-2B) a permis de mettre au jour deux contenants de verre et un sac de plastique contenant des billets de banque (photo 3). Ceux-ci, en liasses, avaient été roulés et vraisemblablement cachés et oubliés dans la cave du bâtiment (photo 4). Leur état était très dégradé. Ils ont été acheminés au Centre de Conservation du Québec (CCQ) du MCCQ.

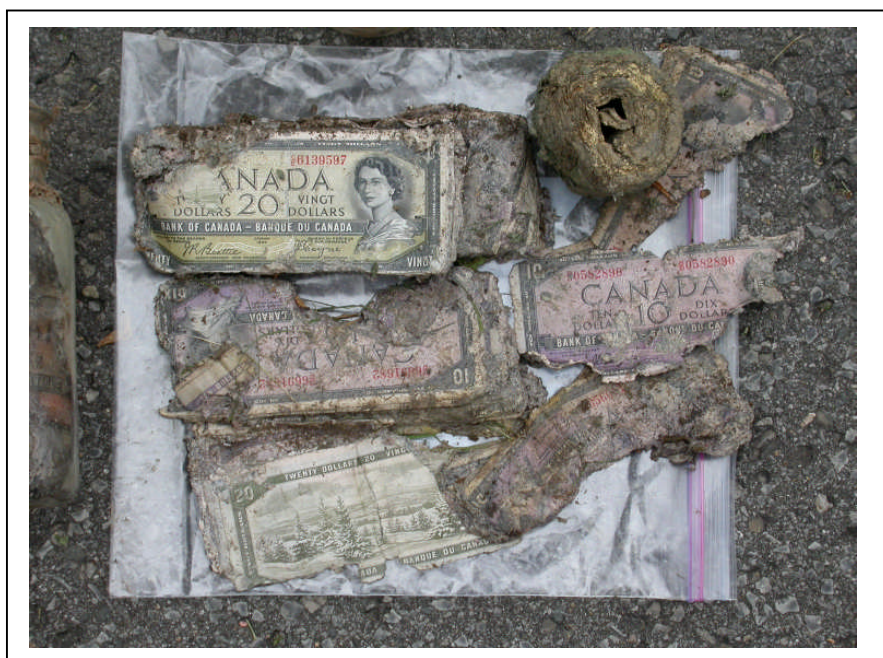
**Photo 4 :** (N.1-092) site S1, boulevard Gouin, ces billets datant de 1954 étaient dans un état très dégradé. Ils ont été acheminés au centre de Conservation du Québec (CCQ).

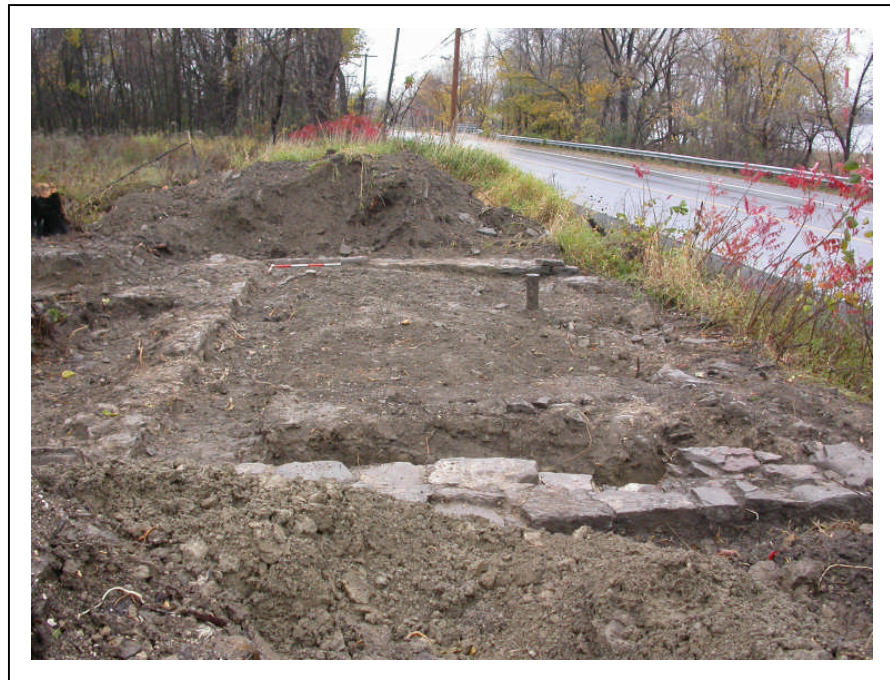
**Photo 5 :** (N.1-150) site S4, boulevard Lévesque, vestiges des fondations du bâtiment, vue vers l'est.

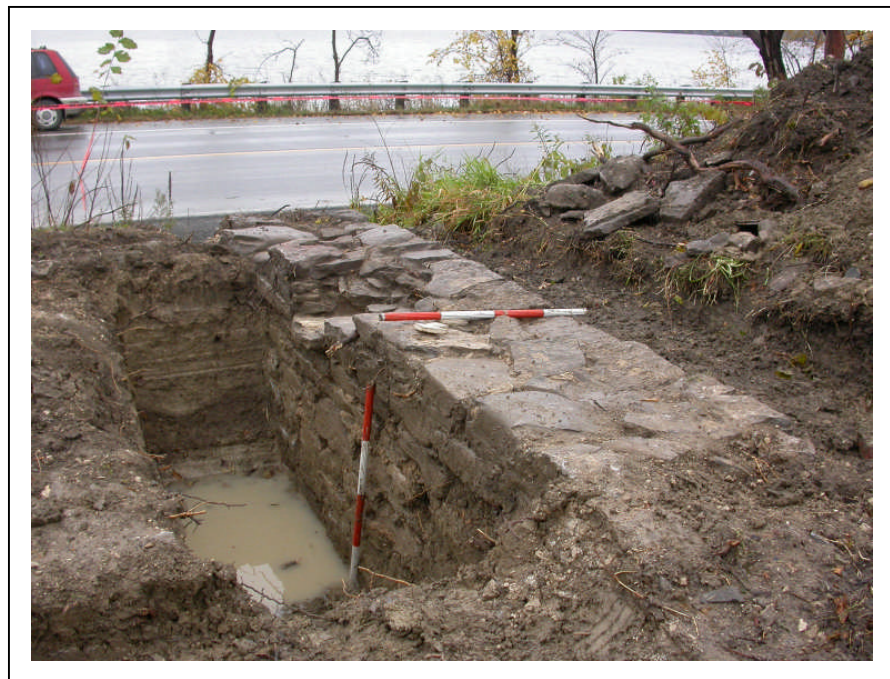
**Photo 6 :** (N.1-161) S4 boulevard Lévesque, vue vers le sud de la sous-opération 2C.

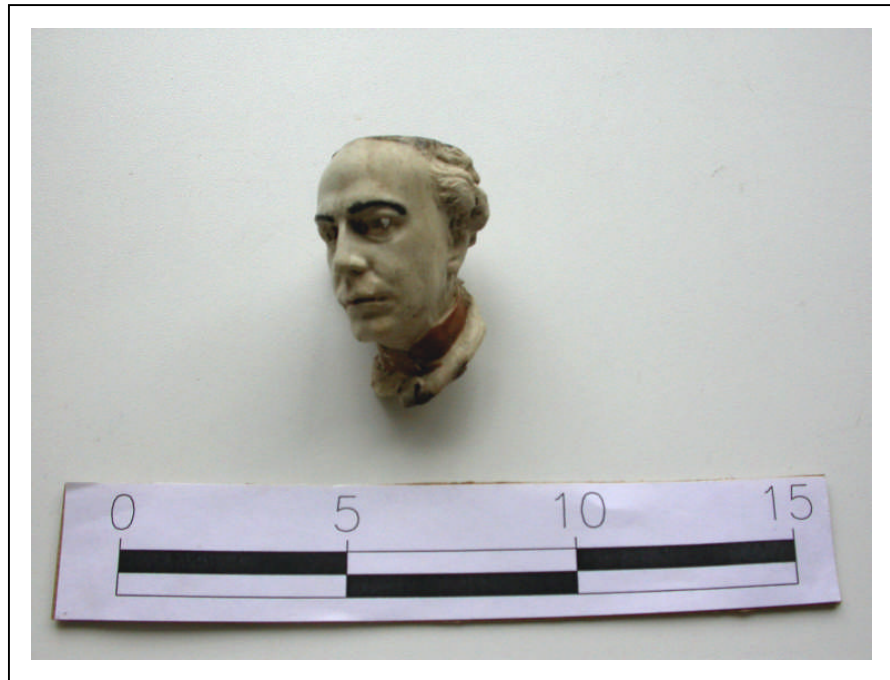
**Photo 7 :** (N.1-166) site S4, boulevard Lévesque, pipe de terre cuite fine polychrome à l'effigie de Sir Wilfrid Laurier, premier ministre du Canada entre 1898 et 1911.

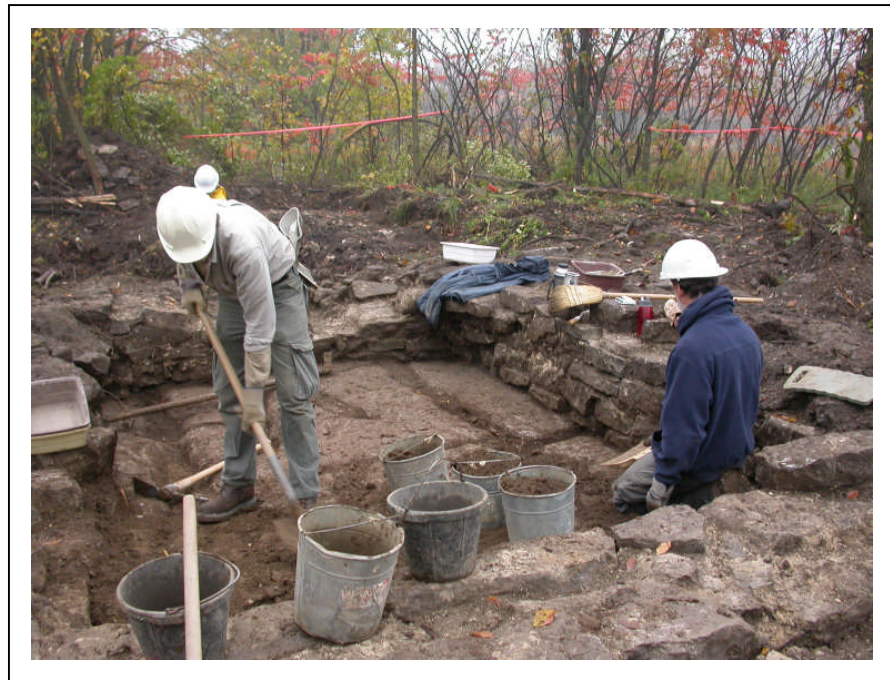
**Photo 8 :** (N.1-036) site S8, montée Masson, fouille manuelle de la couche d'occupation à l'intérieur de la pièce principale du bâtiment.

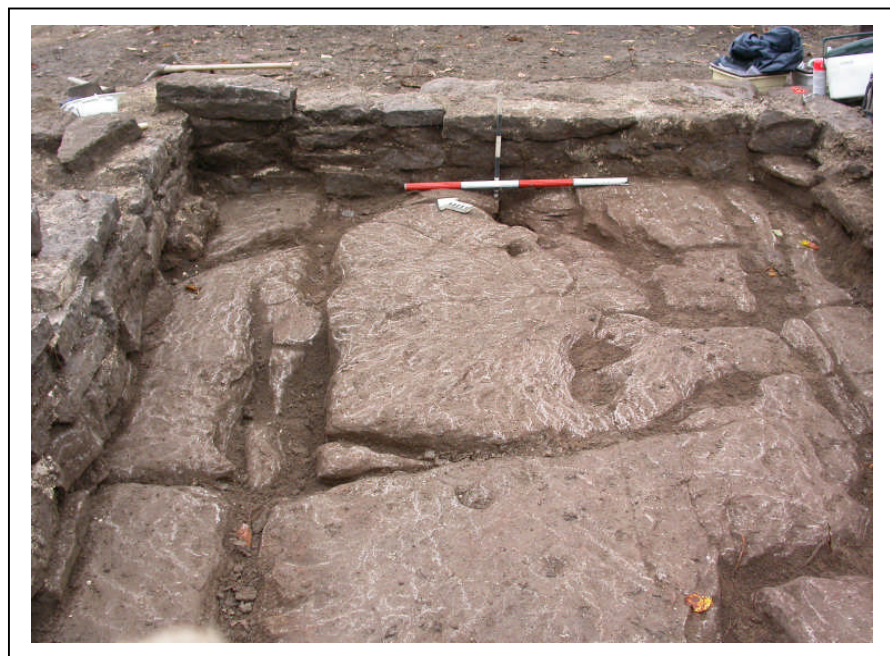
**Photo 9 :** (N.1-043) site S8, montée Masson, vue vers l'est des vestiges des fondations de la pièce principale du bâtiment posés sur le roc en place.

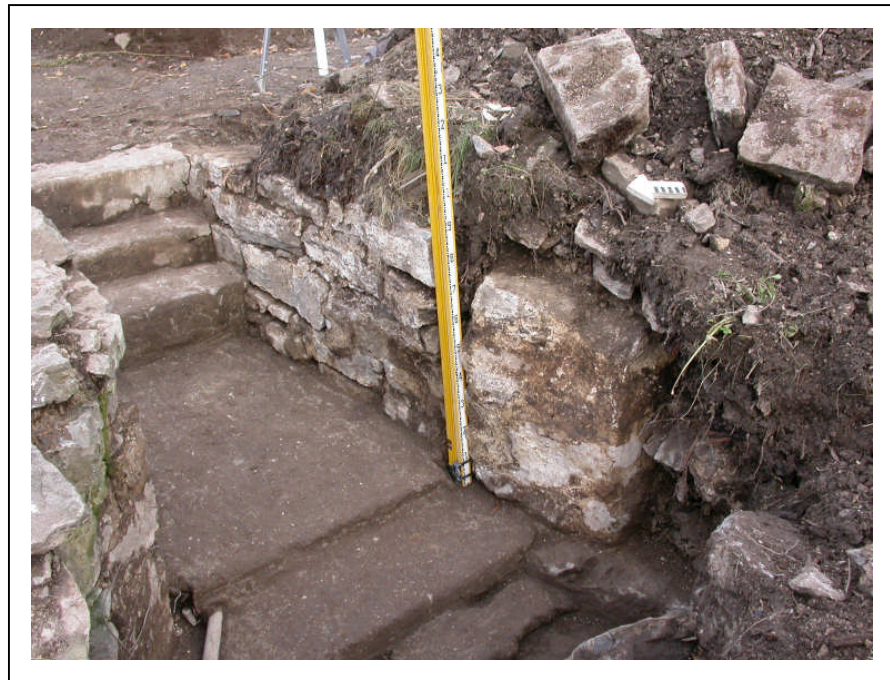
**Photo 10 :** (N.1-062) site S8, montée Masson, vestige d'un escalier reliant la pièce centrale du bâtiment à une serre.

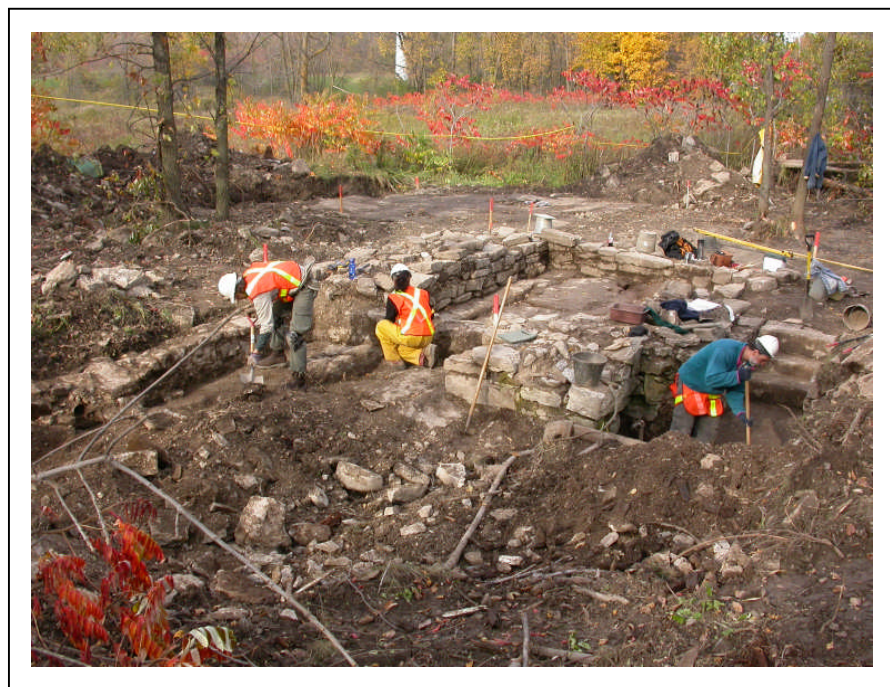
**Photo 11 :** (N.1-062) site S8, montée Masson, vue vers le nord-est du dégagement des vestiges associés à une serre.
