# **Performance du système de protection cathodique du pont Taschereau**

**Nourredine Kadoum, M. Sc. A.  
Directeur des Opérations CPI Corrosion Ltée**

Le pont Taschereau, inventorié auprès du MTQ sous la référence P-07806, se situe sur l'autoroute 20 au-dessus de la rivière des Outaouais. Ce pont relie, en sens unique, la municipalité de Pincourt sur l'île Perrot à la municipalité de Vaudreuil-Dorion.

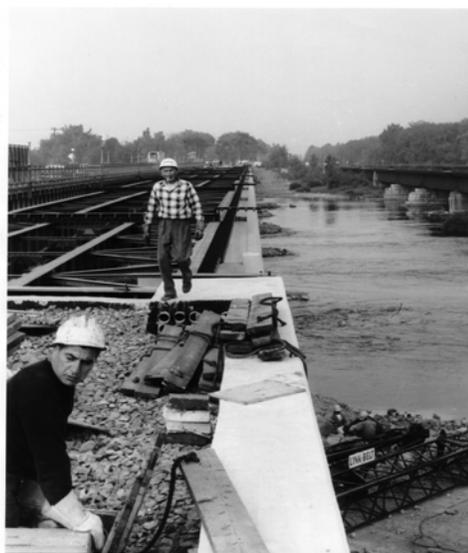
Ce pont, construit en 1964, comporte 17 travées sur appuis simples, orientées dans la direction Est-Ouest. Le tablier du pont est constitué de 04 poutres à âme pleine en acier sur lesquelles repose une dalle dont l'épaisseur est de 180 mm. La photo 2 illustre les travaux de construction du pont.

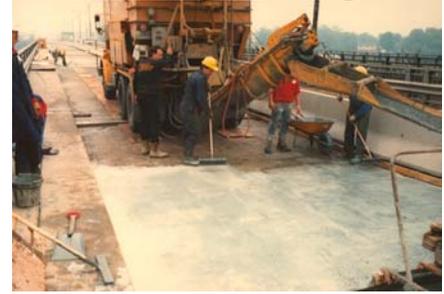
Le système de protection cathodique a été installé au courant de l'année 1989 sur la voie carrossable des travées #3, #4 et #5. La superficie de dalle couverte par le système de protection cathodique est de 191 m<sup>2</sup> par travée, soit un total de 573 m<sup>2</sup>.

Un matériau anodique en forme de treillis de type MMO a été posé sur le béton de la dalle de sorte à couvrir une surface s'étalant entre deux joints de dilatation, tel que le montre la photo 6.

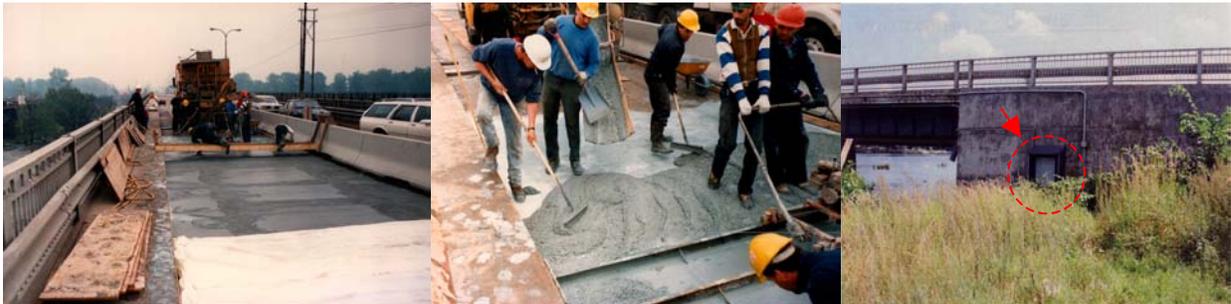
Par ailleurs, un système d'acquisition de données à distance a été installé dans le boîtier d'instrumentation avec le redresseur de courant.

- ✓ Le voltage et le courant du redresseur de courant;
- ✓ Le potentiel de chaque électrode de référence ;
- ✓ La température du redresseur ainsi que celle de l'air ambiant.

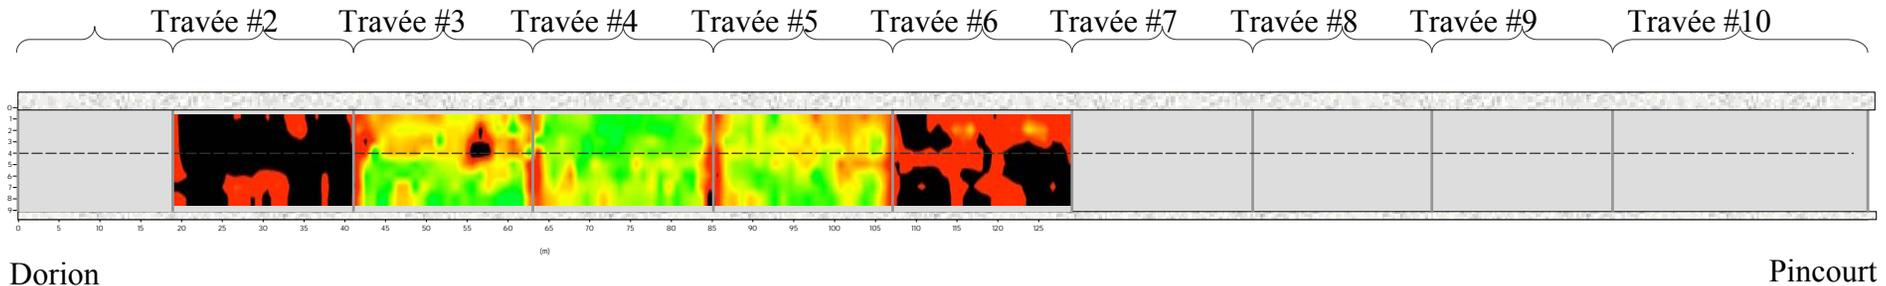
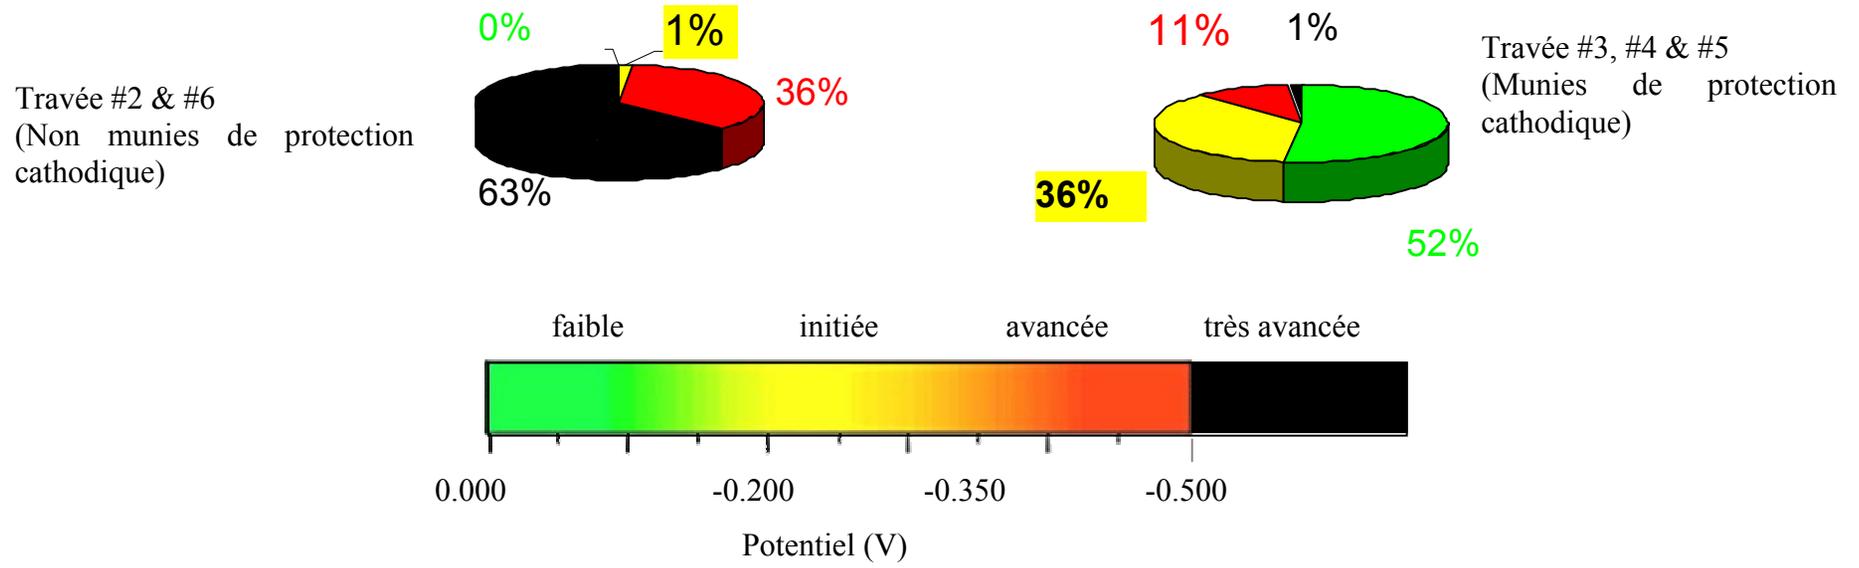
## DESSIN D'AGENCEMENT GÉNÉRAL DE LA STRUCTURE P-07806

La longueur totale du tablier est de 425,2 m pour une largeur hors tout de 10,92 m. Quant à la chaussée carrossable, sa largeur est de 8,84 m et comprend 2 voies de circulation.
