PROTECTION CATHODIQUE

TABLIER DU PONT D'ÉTAGEMENT DU CHEMIN UPPER-LACHINE

**Nourredine Kadoum, M. Sc. A.
CPI Corrosion ltée**

**Daniel Bouchard, ing. M. Sc.
Ministère des Transports du Québec**

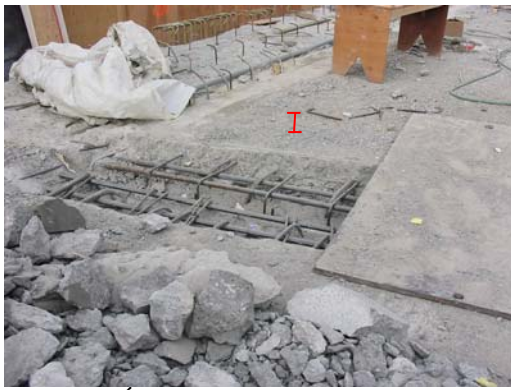
Dans le cas de la dalle, la profondeur du béton de recouvrement varie dans le sens transversal du tablier, de sorte que la profondeur de recouvrement est maximale près de la bande médiane centrale et minimale près des trottoirs (nord et sud). Les photographies suivantes illustrent ce constat et montrent l'état du recouvrement à proximité du trottoir comparativement aux abords de la bande médiane centrale.

Photo 1 État du recouvrement à proximité du trottoir

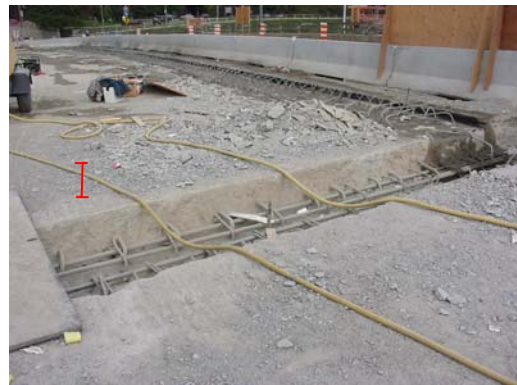
Photo 2 État du recouvrement à proximité de la bande médiane centrale

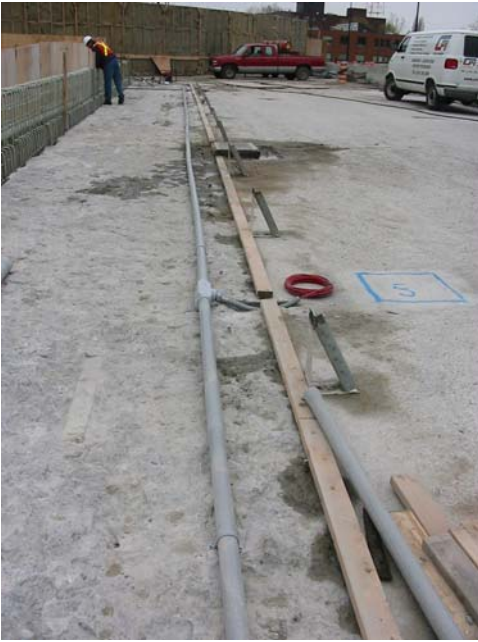
1- Pose conduit principal des câbles du système

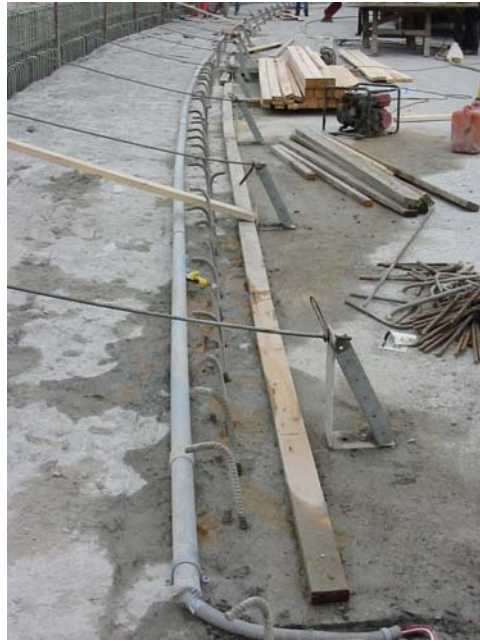
2- Pose conduit principal des câbles du système

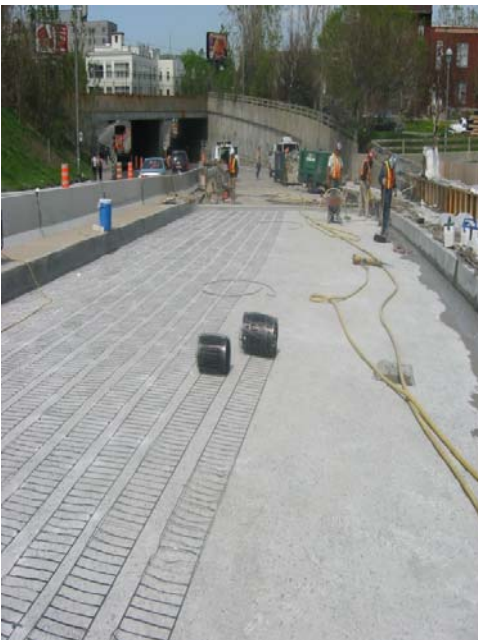
4- Pose anode sur la dalle

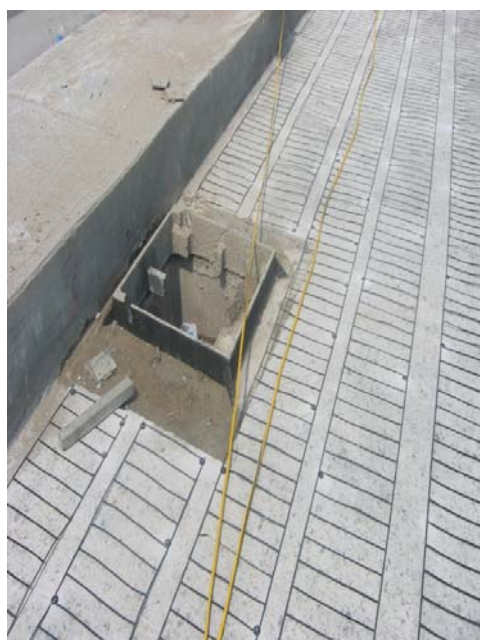
5- Contournement d'obstacle

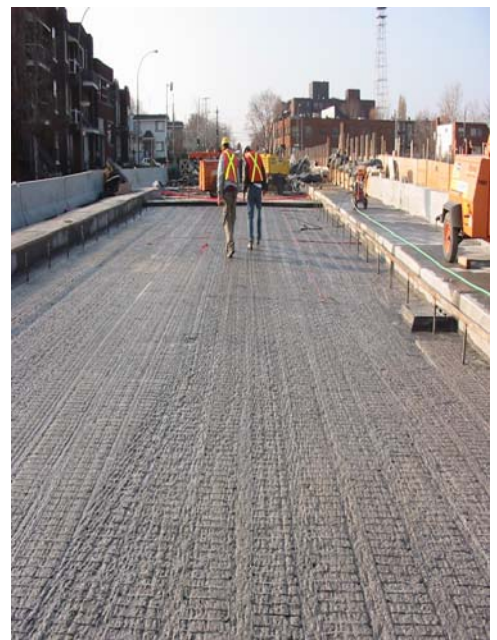
6- Contrôle qualité

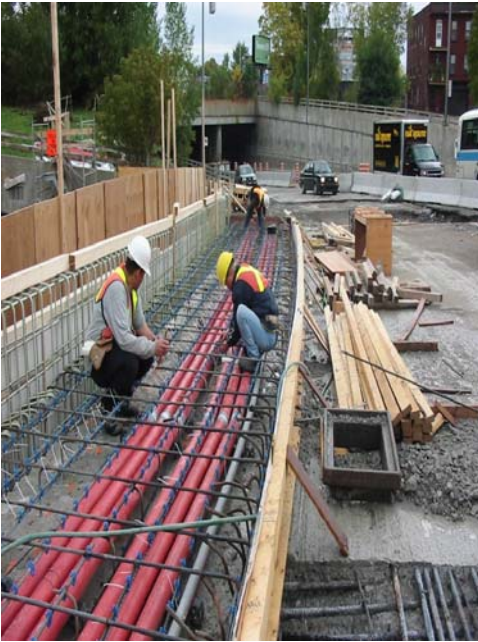
7- Pose anode trottoir

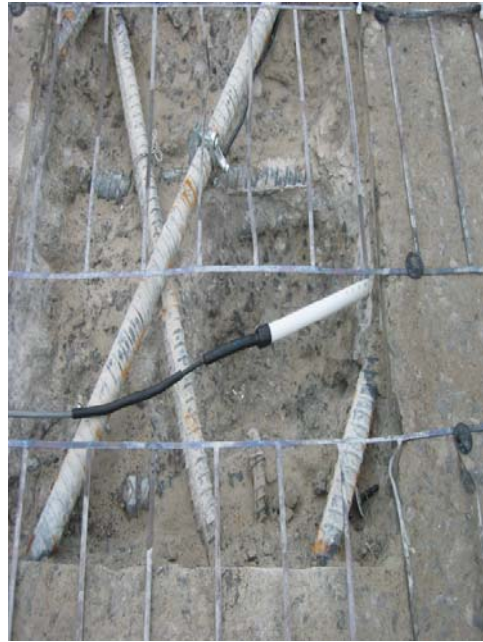
8- Sonde humidité et température

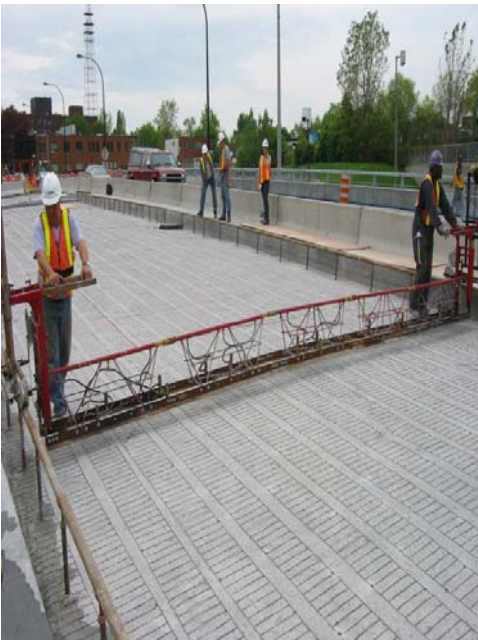
10- Préparatifs avant la pose de la chape de béton

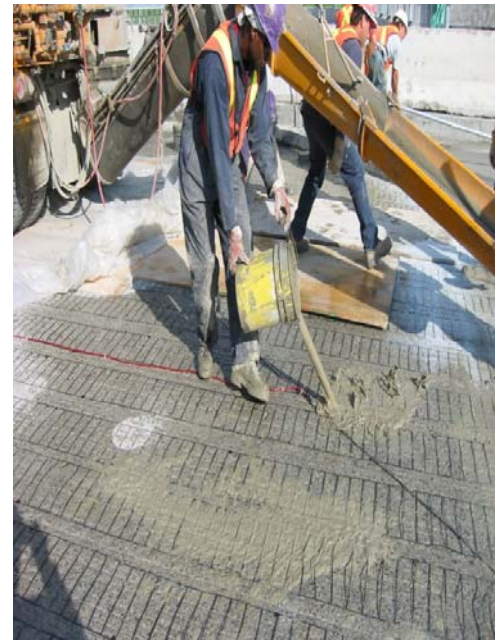
12- Application de la barbotine

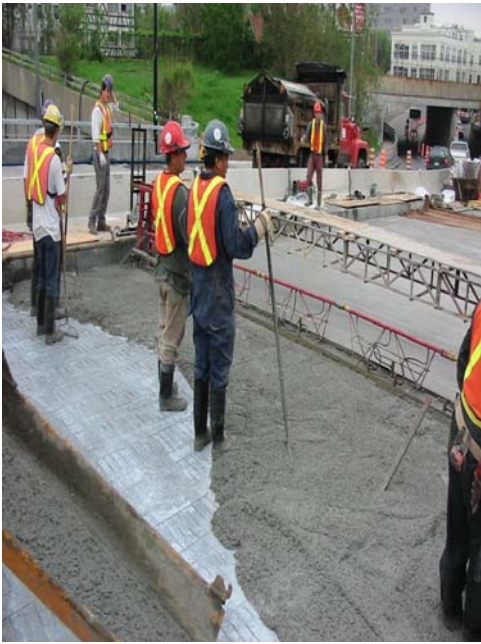
13- Pose de la chape de béton

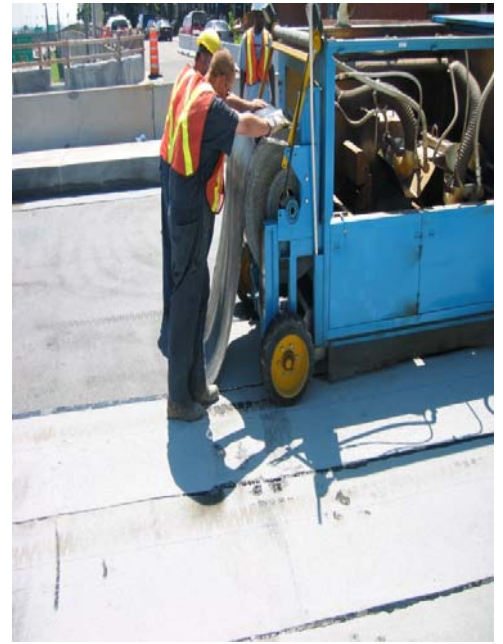
15- Pose de la membrane

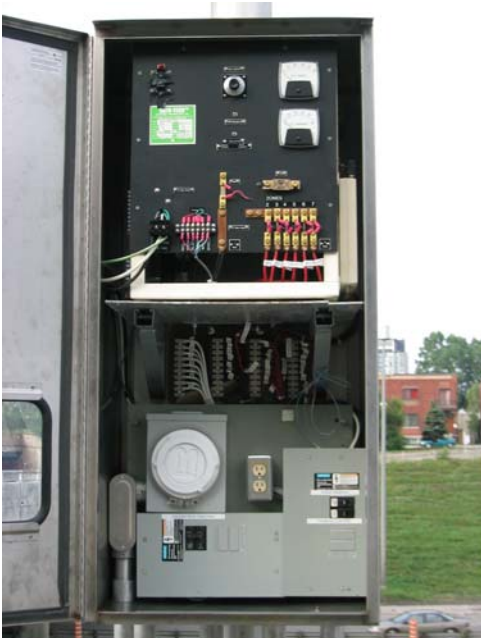
16- Vue d'ensemble du redresseur et SAD vue intérieure

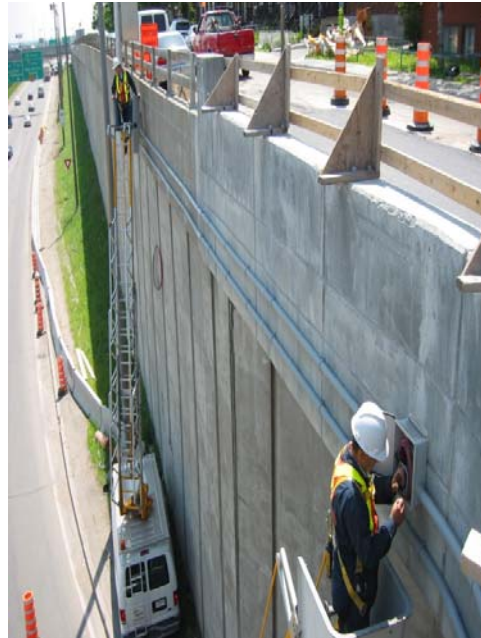
17- Câblage extérieur

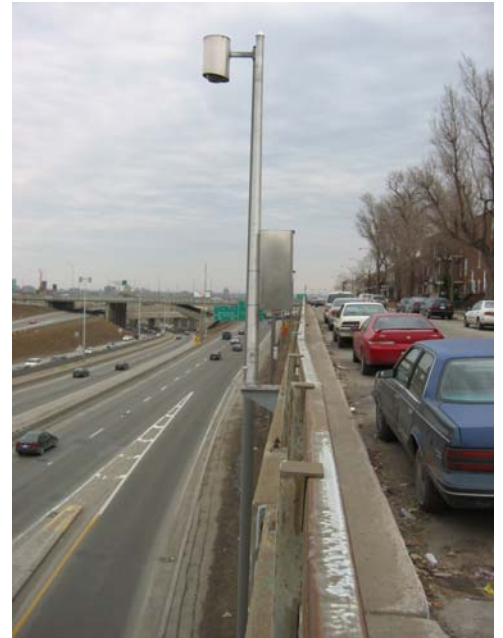
18- Disposition du redresseur

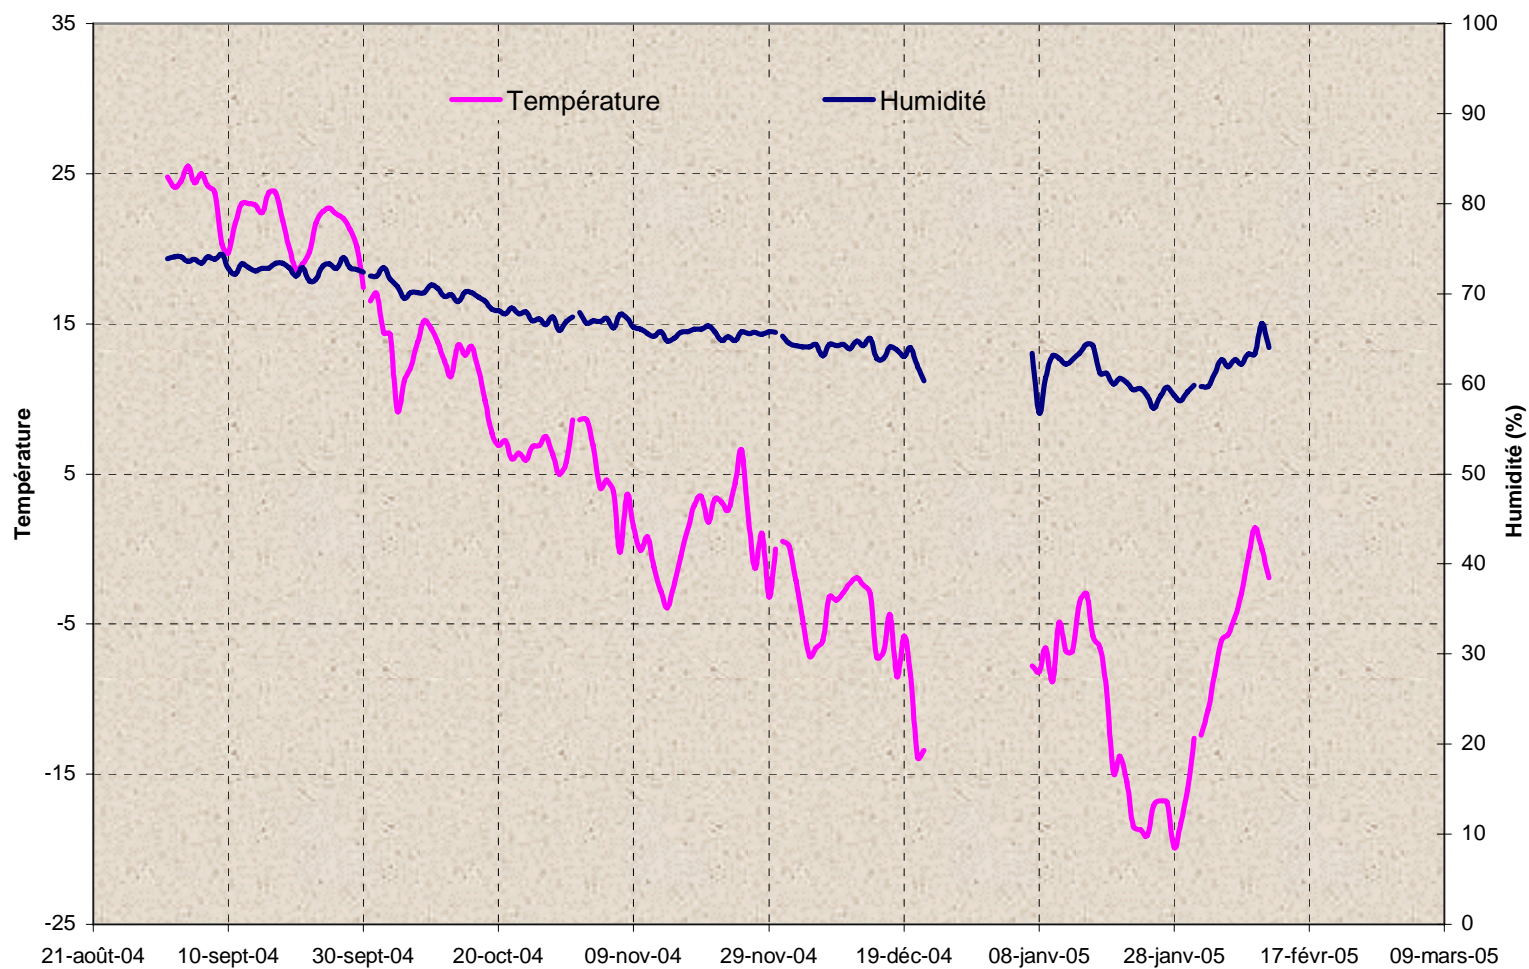
GRAPHIQUE 1
Évolution de la température et l'humidité du béton entre août 2004 et mars 2005

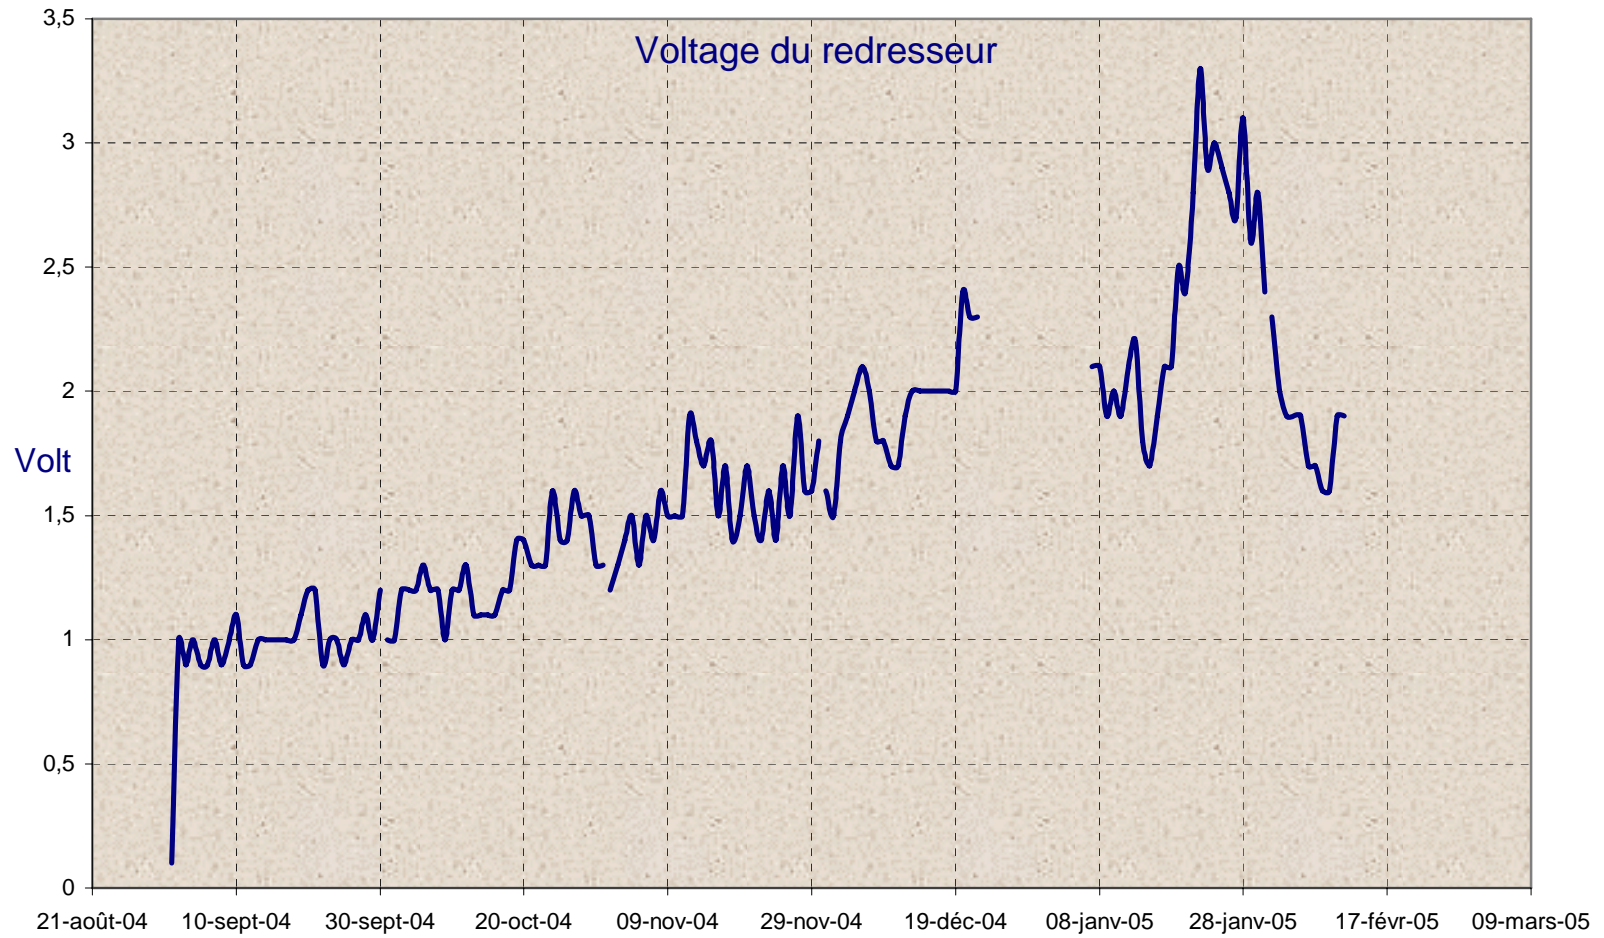
GRAPHIQUE 2
Variation du voltage des redresseurs de courant entre août 2004 et mars 2005

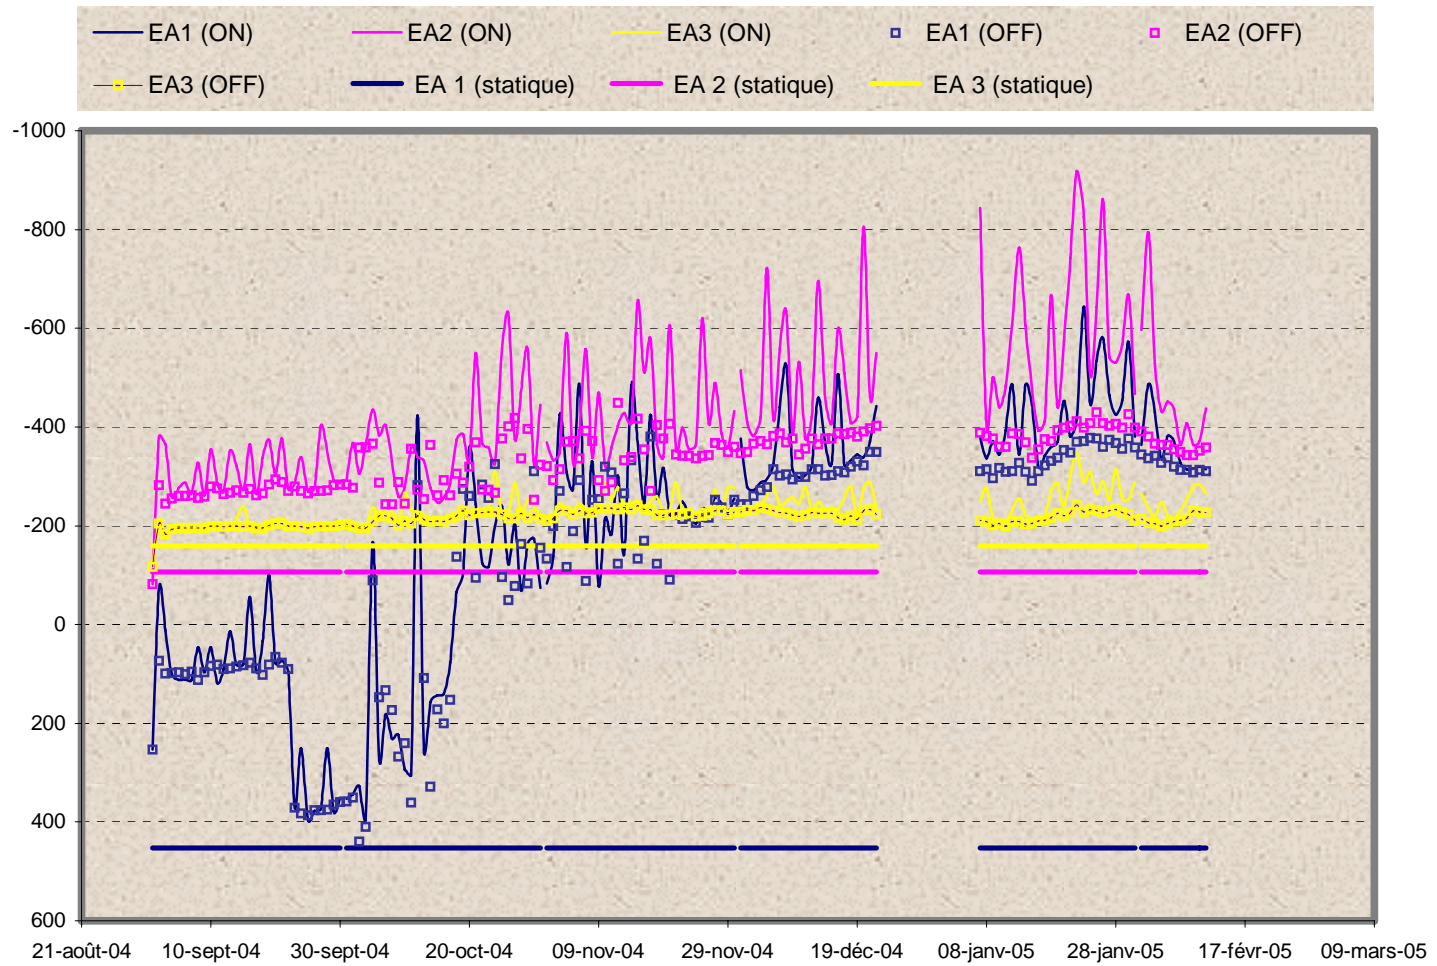
GRAPHIQUE 3
Comportement des électrodes de référence 1, 2 et 3 entre août 2004 et mars 2005

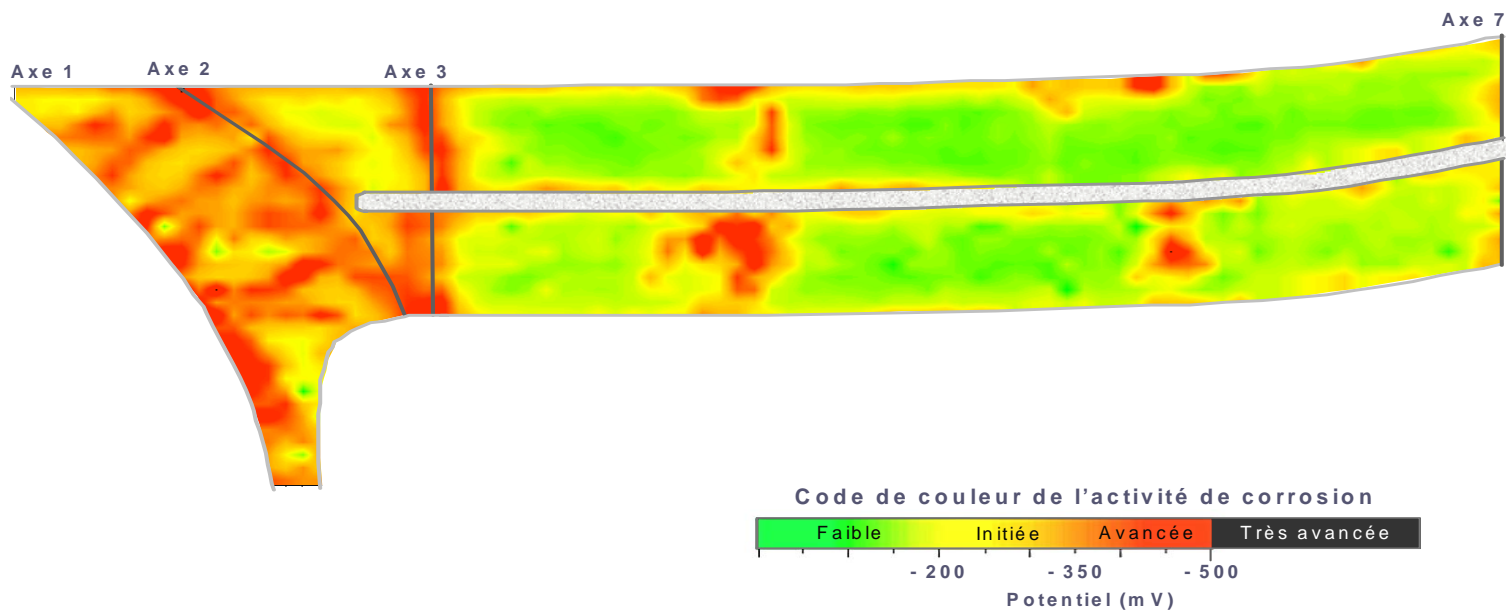
L'état de l'activité de corrosion des aciers d'armature de la dalle des voies carrossables a été obtenu par le biais de travaux de relevé de potentiel de corrosion. Les résultats sont présentés sous forme de cartographie en annexe et démontrent que les activités de corrosion sont majoritairement faibles à initiées. Les lectures de potentiels ont toutefois permis de relever des activités de corrosion un peu plus intenses sur la dalle des travées 1 et 2 relativement à la travée 3.

Relevé de potentiel sur les parties concernées par l'installation du système de protection cathodique
