# RENFORCEMENT DE POUTRES À ÂME PLEINE AU MOYEN DE BARRES DE PRÉCONTRAÎNTE – CAS DES VIADUCS DU BOULEVARD LAJEUNESSE

Bernard Pilon, ing. M.Sc.  
Direction des structures  
Ministère des Transports du Québec

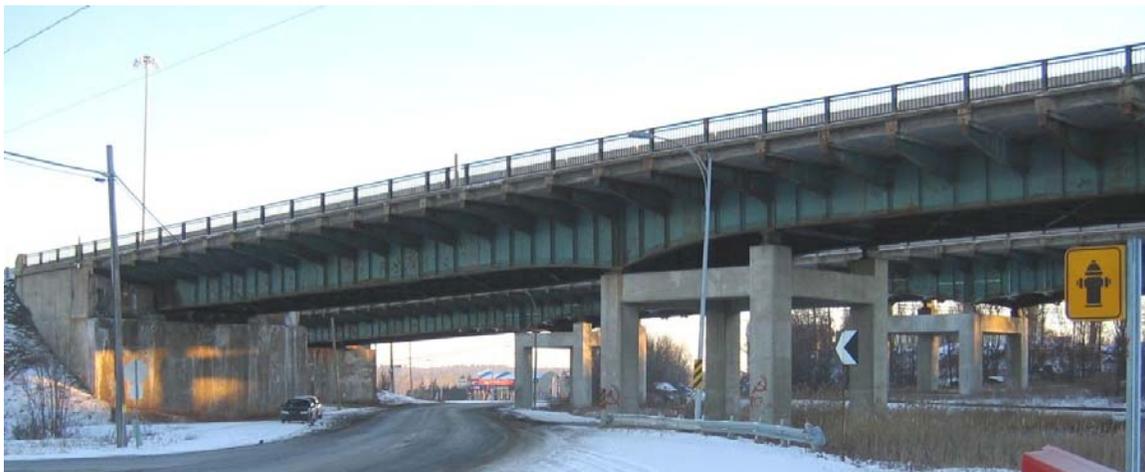
Figure 1 – Vue d'ensemble

Situés sur l'autoroute 15 dans la ville de Saint-Jérôme, les deux viaducs du boulevard Lajeunesse portent les trois voies de l'autoroute en direction Nord et Sud au-dessus du boulevard du même nom et d'une voie ferrée. Les ponts comportent cinq travées continues et sont constitués de deux poutres à âme pleine supportant une dalle en béton par l'intermédiaire d'entretoises. Ces ponts ont été parmi les derniers ouvrages d'art assemblés au moyen de rivets et ont été construits en 1959. La figure 1 montre les ponts.

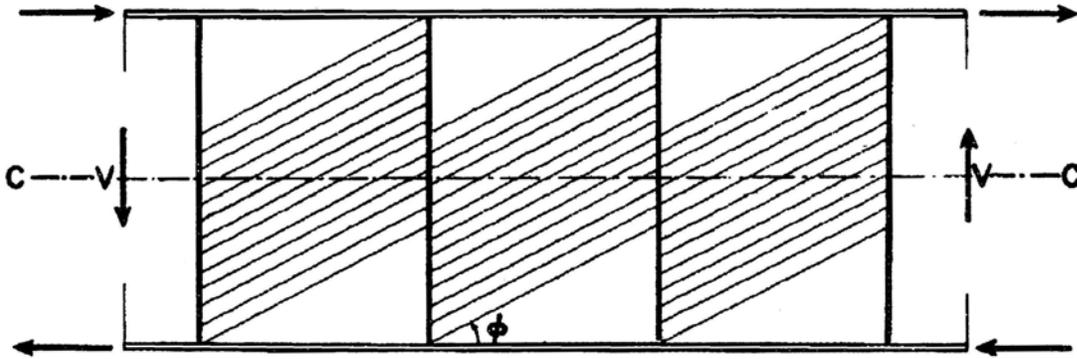
Figure 2 – Champ de tension

Lorsque des poutres sont soumises à des sollicitations, il se crée des efforts de tension et de compression, principalement reprises par les ailes, et des contraintes de cisaillement dans l'âme. Les contraintes normales principales de cisaillement sont orientées à 45 degrés dans l'âme de la poutre au niveau de l'axe neutre. Les poutres à âme pleine des ponts sont également, la plupart du temps, pourvues de raidisseurs. Ces pièces d'acier perpendiculaires à l'âme servent à empêcher le voilement de cette dernière. Ils servent aussi au développement du «champ de tension», une force de tension qui se développe suivant la diagonale dans les panneaux de raidisseurs une fois le voilement de l'âme amorcé, un panneau étant la zone comprise entre deux raidisseurs. La figure 2 en présente une vue schématique.

Le principe du renfort par précontrainte consiste donc en quelque sorte à venir soulager les contraintes de cisaillement et les contraintes de tension associées au champ de tension agissant de façon diagonale dans les panneaux de raidisseur de manière à ce que les poutres puissent reprendre plus d'efforts en cisaillement. Les barres de précontrainte se trouvent alors à reprendre une partie de ces efforts. Lorsque plusieurs barres sont utilisées en série sur la poutre, il est possible de faire cheminer les efforts de cisaillement jusqu'aux appuis, soulageant ainsi la poutre sur des longueurs qui peuvent aller sur plusieurs mètres. C'est ce principe qu'utilisent les poutres triangulées de type Pratt avec les diagonales en tension et les poteaux en compression.

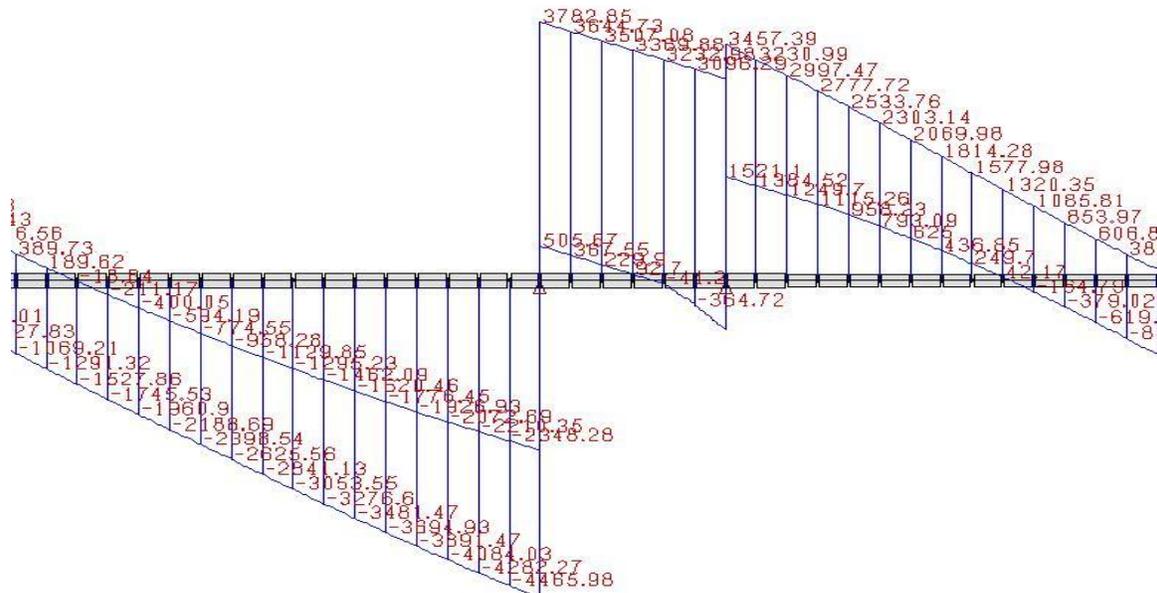
Figure 3 – Enveloppe des efforts de cisaillement avant renforts

À la suite d'un processus d'essais et d'erreurs avec le modèle, des renforts avec trois types de barres ont été conçus. Des barres d'acier à haute résistance de nuance 1 030 MPa de 32 mm, 36 mm et 46 mm de diamètre ont été employées. Les figures 3 et 4 montrent les enveloppes de cisaillement obtenues avec le modèle informatique avant et après l'application des renforts.

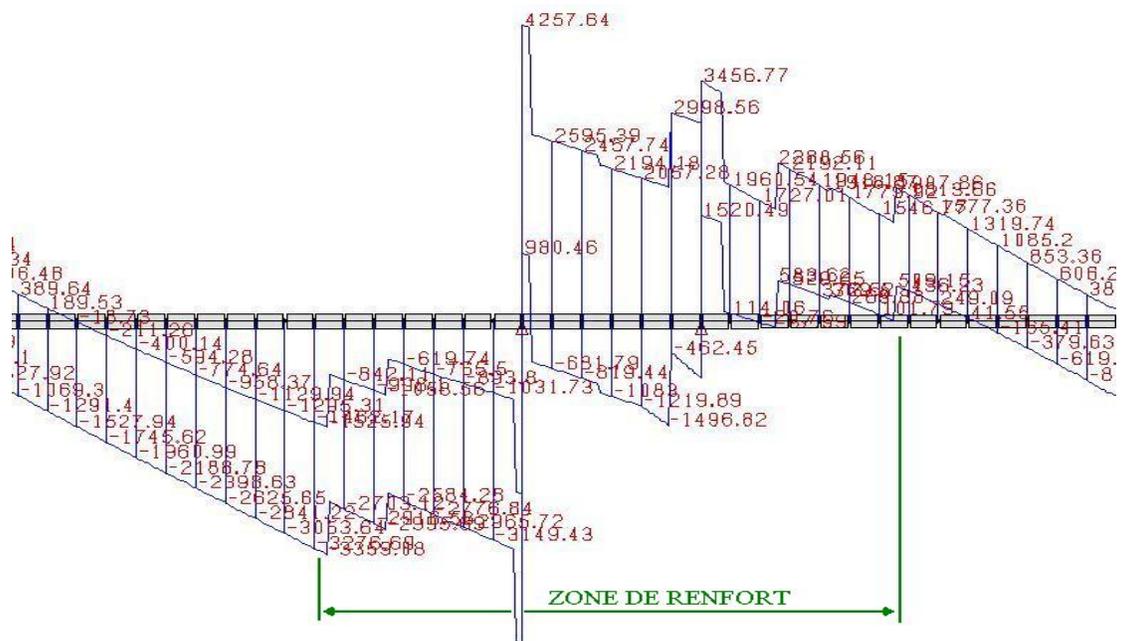
Figure 4 – Enveloppe des efforts de cisaillement après renforts

On constate à l'examen de la figure 4 que l'enveloppe des efforts a diminué dans la zone des renforts sauf à deux endroits où ils ont augmenté localement, c'est-à-dire à proximité des appuis. Ces efforts supplémentaires sont dus à la discontinuité des barres de renforcement au-dessus des appuis, les barres étant disposées de part et d'autre de ceux-ci (aucune barre ne traverse les zones où sont situés les raidisseurs d'appui). Les efforts sont majorés dans ces zones à cause des effets de la précontrainte. Ces efforts ne sont pas problématiques puisqu'ils sont situés directement au-dessus des plaques d'appui des appareils et donc dans une zone qui comporte de nombreux raidisseurs d'appui de grande épaisseur. La poutre est donc en mesure de supporter localement de tels efforts.

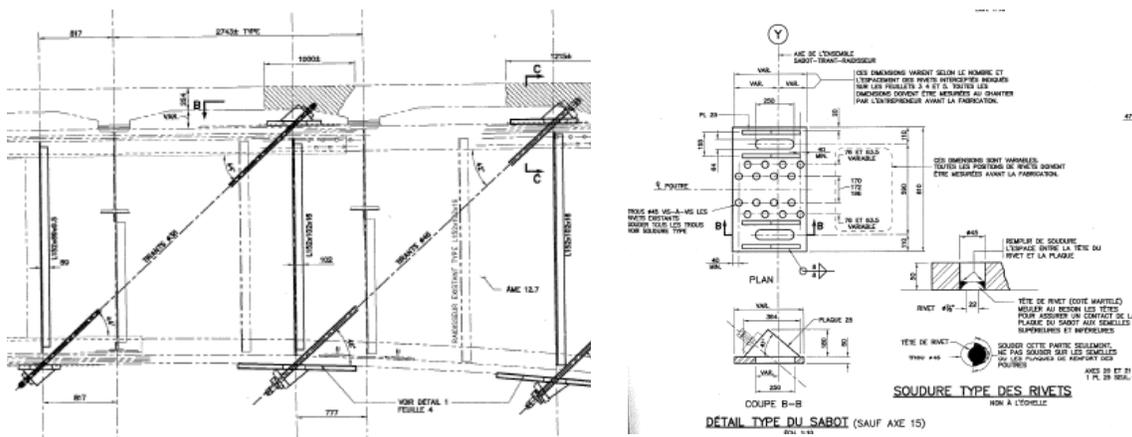
Figure 5 – Sabots et barres de renforcement

Afin de pouvoir installer les barres selon une inclinaison qui permettrait de reprendre des efforts de cisaillement, des sabots d'acier ont été prévus contre la semelle supérieure et inférieure des poutres. Ces sabots servent non seulement à aligner les barres de renfort mais également à les retenir sur les poutres et à les empêcher de glisser contre les semelles car la mise en tension des barres inclinées génère des efforts longitudinaux assez importants aux semelles. Afin de retenir les barres et les sabots longitudinalement, ces derniers ont été soudés non pas sur les poutres, car ceci aurait eu pour effet de créer des problèmes de fatigue, mais sur les têtes des rivets utilisés pour assembler les plaques de renfort et les cornières constituant les semelles. La figure 5 montre le détail des sabots et des barres de renforcement.

Afin de pouvoir installer les sabots sur les semelles supérieures, des ouvertures localisées dans la dalle ont été prévues. Ces ouvertures, au nombre de 28 par pont, mesurent environ un mètre de côté et exposent la semelle supérieure de façon à pouvoir y installer les sabots. Suite aux travaux de fixation des sabots par soudure, les barres de précontrainte sont mises en place et mises sous tension. Les documents contractuels exigent que la mise sous tension s'effectue de part et d'autre de la poutre par incréments de 10 % de la charge finale jusqu'à ce que la contrainte finale de 80 % de l'ultime soit atteinte. Cette exigence a pour but d'éviter la torsion des poutres principales ou des déformations non-voulues. Une fois la mise sous tension complétée, le sabot supérieur et les ancrages de barres sont noyés dans le béton de réparation de la dalle.

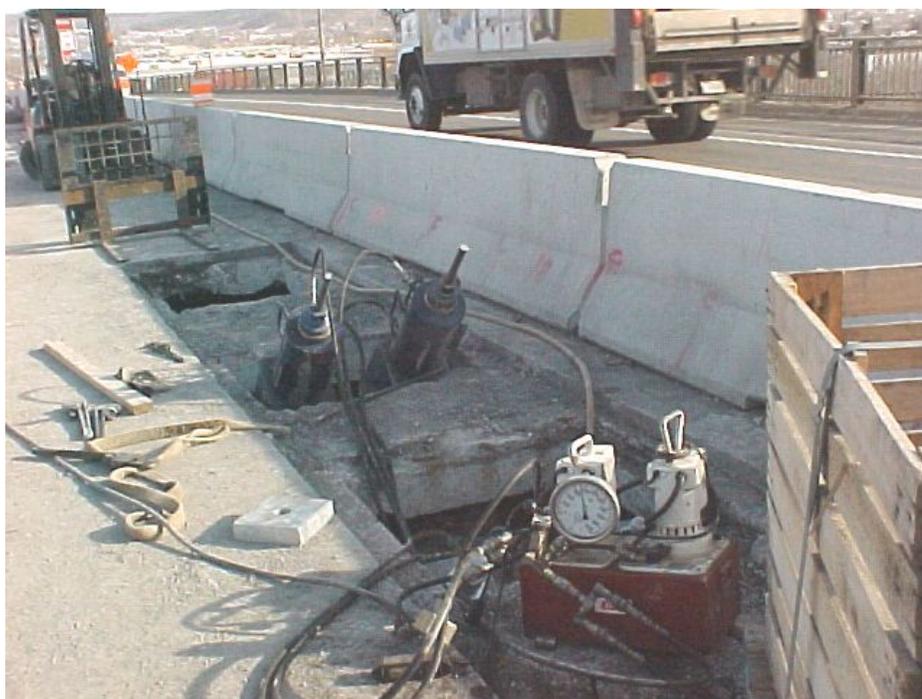
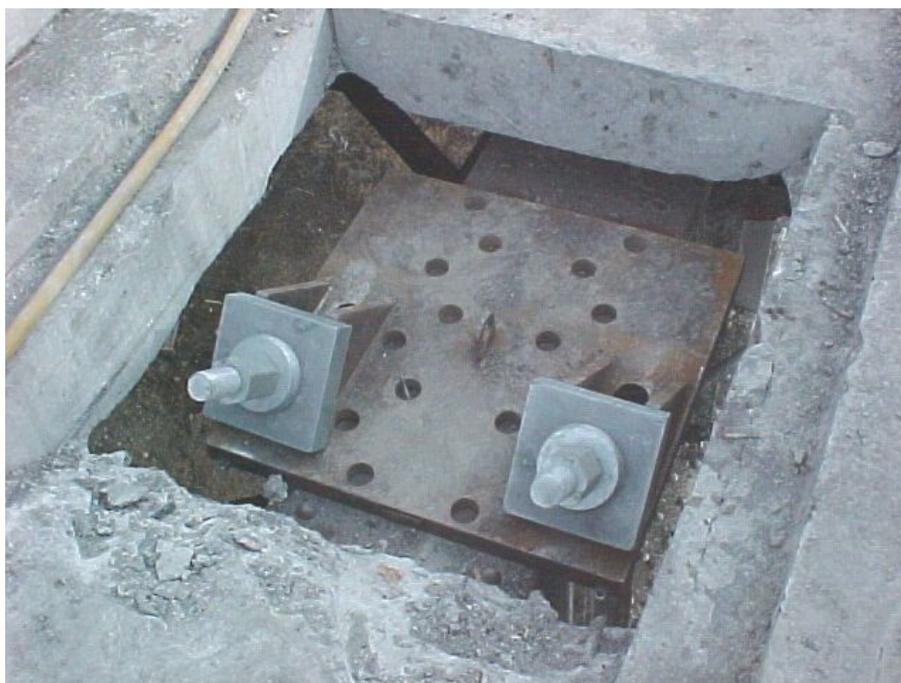
Figure 6 – Pose des renforcements en chantier

L'ensemble des travaux de pose des raidisseurs et de mise en tension des barres se sont bien déroulés. Certains problèmes ont toutefois été rencontrés lors de la pose des sabots sur les semelles des poutres. Les sabots comportaient des trous afin de dégager les têtes de rivets. Comme les têtes de rivets sont la plupart du temps mal alignés, des trous de 45 mm de diamètre avaient été prévus dans les sabots afin de dégager les têtes de rivets qui ont théoriquement un diamètre de 36 mm. Étant donné que les sabots étaient placés du côté où les rivets avaient été martelés en chantier, il avait été prévu de meuler partiellement les têtes des quelques rivets qui ne s'inséreraient pas dans les trous du sabot. Lorsque les premiers sabots ont été installés, il a été rapidement constaté que le désalignement des filets de rivets était tel que chaque sabot devait être fabriqué sur mesure ou percé en chantier. Ces modifications ont évidemment eu un impact sur la rapidité d'exécution des travaux mais n'ont pas altéré la résistance ou la qualité du renforcement. Des mesures ont par ailleurs été prises aux documents contractuels pour la réalisation des travaux au pont direction Sud afin d'aviser les entrepreneurs du mauvais alignement des rivets et ainsi limiter les inconvénients qui en découlent.

Les figures 6 et 7 montrent la pose des sabots en chantier ainsi que l'aspect final des renforts.

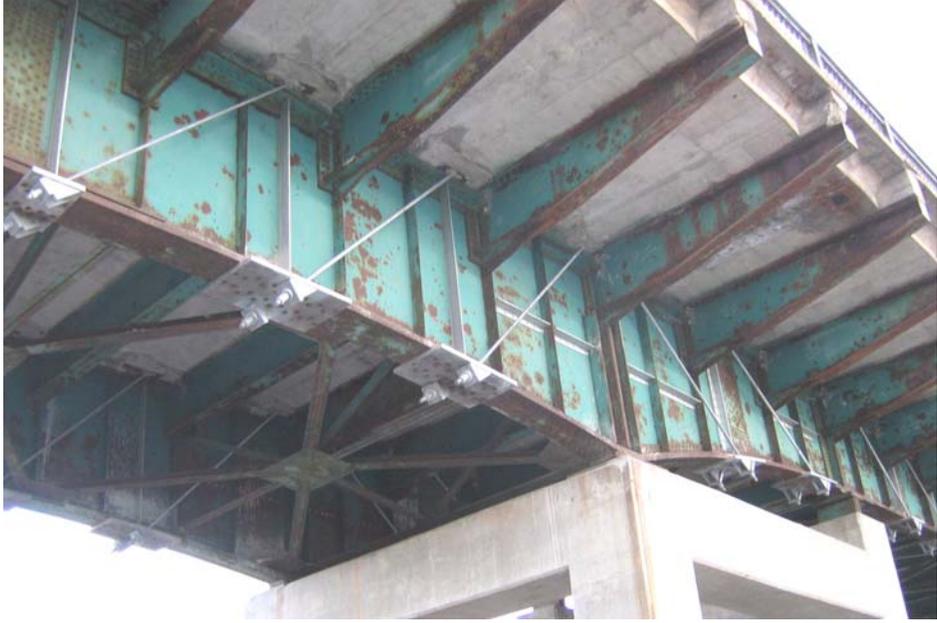
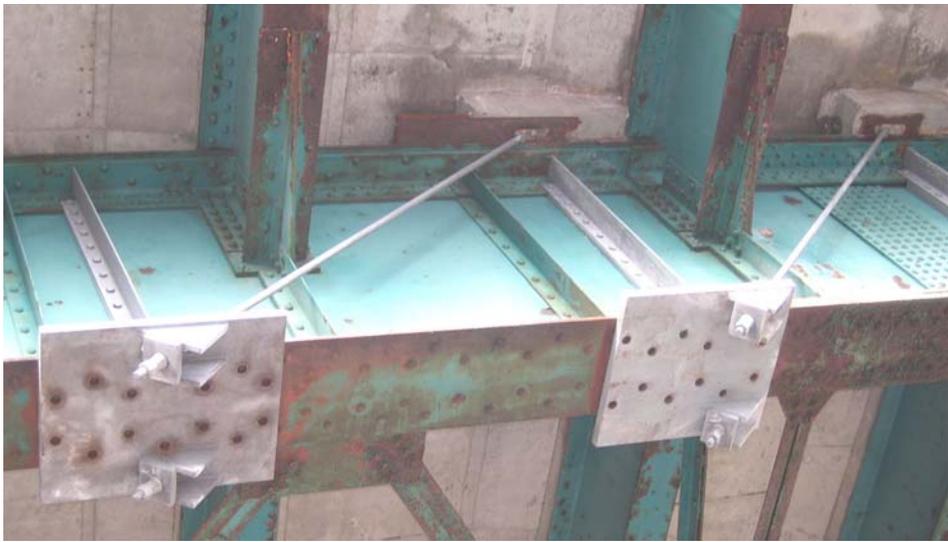
Figure 7 – Aspect final des renforts

Les renforcements effectués sur le pont direction Nord ont été réalisés depuis maintenant un peu plus d'un an et ne montrent pas de signes de défaillance.
