# Observations et mesures expérimentales lors de l'ouverture d'un câble porteur

Martin Talbot, ing., Ph. D.  
Jean-François Laflamme, ing., M. Sc.  
Direction des structures  
Ministère des Transports du Québec

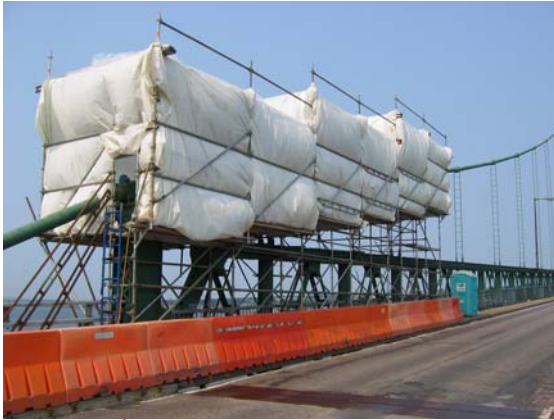
Figure 4 : Échafaudages

- Installation des échafaudages (figure 4);
- Déguipage du câble et prise d'échantillons de fils de guipage à des fins d'analyses et de tests en laboratoire par le Service des matériaux d'infrastructures (épaisseur de zinc et tests à la rupture);

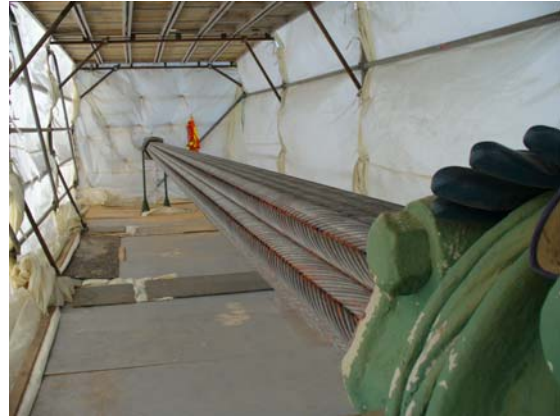
- Nettoyage léger à la brosse pour premières observations;
- Nettoyage au jet de maïs (figure 5). Ce type de nettoyage permet d'enlever toutes les impuretés sans faire disparaître la corrosion brune d'oxyde de fer et blanche d'oxyde de zinc (figure 6). Un nettoyage trop puissant empêche la pose d'un bon diagnostic en ramenant la vieille surface au zinc ou à l'acier pur;

Figure 5 : Câble nettoyé

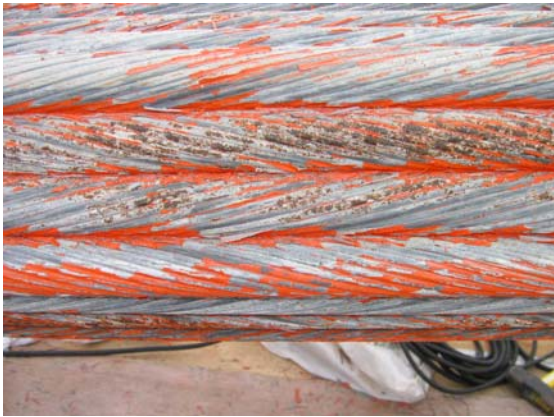
Le niveau de corrosion brune (oxyde de fer) due à la disparition complète de la couche de galvanisation n'a été observé que sur de petites zones ponctuelles. Ces zones étaient généralement situées dans les torons du bas et sur les fils externes. À l'intérieur du câble, cette corrosion était pratiquement absente. La surface externe des fils des 18 torons externes était cependant généralement couverte d'une couche d'oxyde de zinc (corrosion blanche).

Figure 6 : Détail de deux types de corrosion

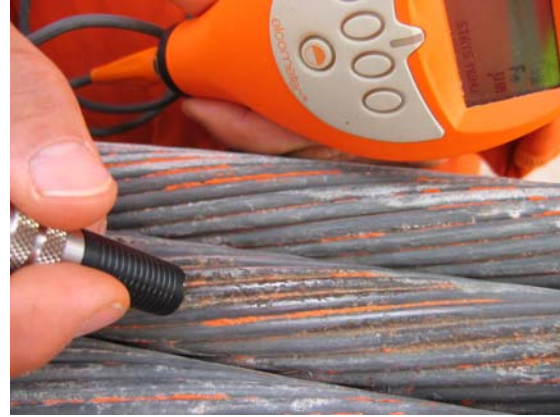
- Mesures sur des centaines de points de l'épaisseur de galvanisation par l'*Elcometer* (figure 7 et rapport de Rousseau et Villeneuve, 2007);
- Écartement des torons à l'aide de coins de bois pour y filmer l'intérieur (jusqu'au centre du câble) à l'aide d'une caméra boroscopique (figures 8 et 9);

Figure 7 : Mesure de zinc par *Elcometer*

Les mesures par Elcometer et en laboratoire ont démontré que l'épaisseur de la couche de zinc oscillait entre 44  $\mu\text{m}$  et 65  $\mu\text{m}$ . La valeur théorique devrait être de l'ordre de 50  $\mu\text{m}$  environ, ce qui constitue une valeur excellente. Les limites élastiques (840 MPa à 886 MPa) et à la rupture (1543 MPa à 1650 MPa) sont aussi voisines de celles des fils neufs de l'époque. Ces résultats sont résumés à la figure 17 tirée du rapport de Rousseau et Villeneuve (2007).

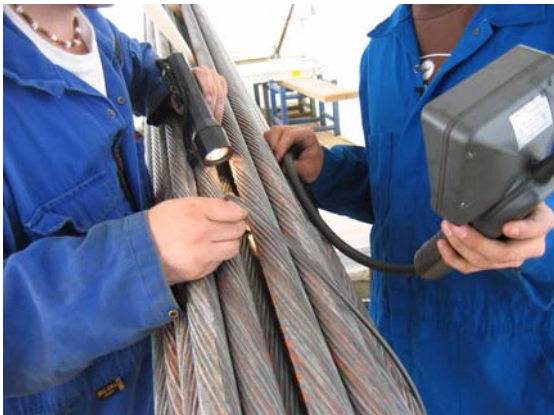
Figure 8 : Caméra boroscopique

Figure 9 : Caméra boroscopique

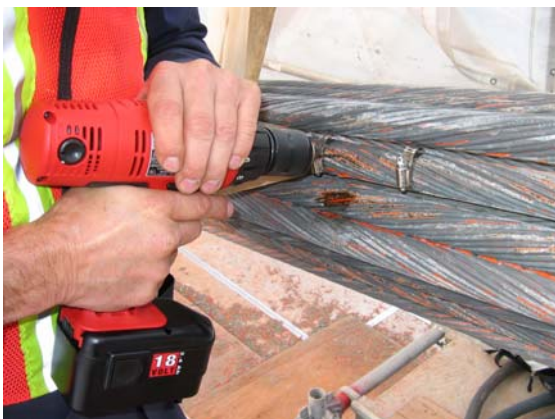
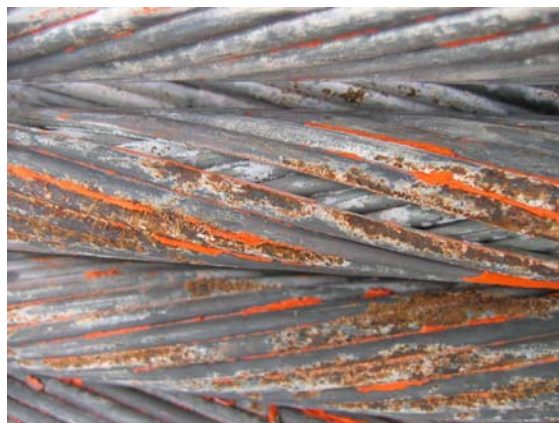
- Extraction d'un fil de plusieurs mètres à chacune des six ouvertures (figures 10 et 11) aux fins d'analyses et de tests par le Service des matériaux d'infrastructures (épaisseur de zinc, notamment par dissolution, en complément à l'*Elcometer*, et tests à la rupture par Rousseau et Villeneuve, 2007);

Figure 10 : Extraction d'un fil

Figure 11 : Extraction d'un fil

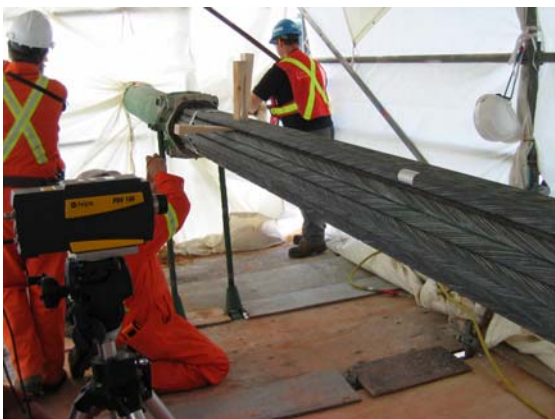
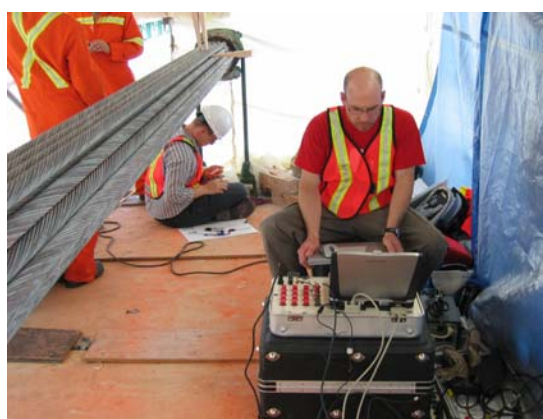
- Tests *in situ* par l'équipe du laboratoire mobile;
- Dans un premier temps, nous avons estimé la charge morte dans les torons pour trois des six ouvertures par une technique vibratoire (figures 12 et 13) qui sera décrite en détail à la section 4;

Figure 12 : Tests de vibromètre laser

Figure 13 : Tests de vibromètre laser

Pour permettre au toron de vibrer librement par rapport à l'ensemble du câble porteur, ce dernier a été soulevé de l'ensemble avec des coins prismatiques en bois d'érable situés aux extrémités près des suspentes comme le montre la figure 12. Les coins ont été insérés près des suspentes afin d'avoir une longueur libre pour la vibration la plus grande possible. Un ruban réfléchissant a été collé sur le toron de manière à bien réfléchir le signal du laser. La position du point de mesure a été calculée afin de s'assurer qu'il y avait toujours de l'amplitude et ainsi éviter un nœud. L'excitation du toron s'effectuait en frappant sur celui-ci à main nue avec un faible impact.

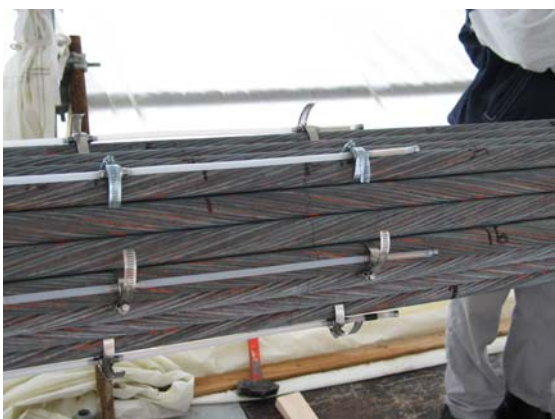
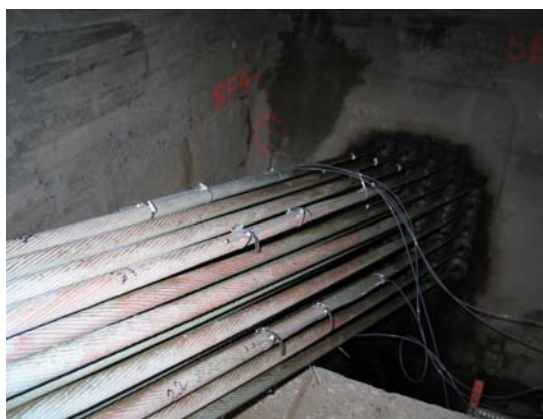
- Dans un deuxième temps, nous avons utilisé une nouvelle technique de jauges à fibre optique (SOFO) en dynamique pour estimer le niveau réel de charges vives dans le câble (figures 14 et 15) pour une seule ouverture et pour un seul bloc d'ancrage;

Figure 14 : Jauges SOFO, section de câble ouverte

Figure 15 : Jauges SOFO, section de câble dans la chambre d'ancrage

Pour les mesures en conditions quasi statiques, la fréquence d'échantillonnage était de 250 Hz alors que pour les mesures en conditions dynamiques, elle était de 500 Hz. Six jauges SOFO ont été utilisées (figures 16 et 17), soit aux coins de l'hexagone que forme le câble porteur comme le montre la figure 3.
