**Objet : Étude géotechnique
Relocalisation de la route 236, entre l'autoroute 30 et la route 132 -
Réaménagement de la route 132 à son intersection avec la route 236
Beauharnois, Québec**

ÉTUDE GÉOTECHNIQUE

RELOCALISATION DE LA ROUTE 236, ENTRE
L'AUTOROUTE 30 ET LA ROUTE 132

RÉAMÉNAGEMENT DE LA ROUTE 132 À SON
INTERSECTION AVEC LA ROUTE 236
BEAUHARNOIS, QUÉBEC

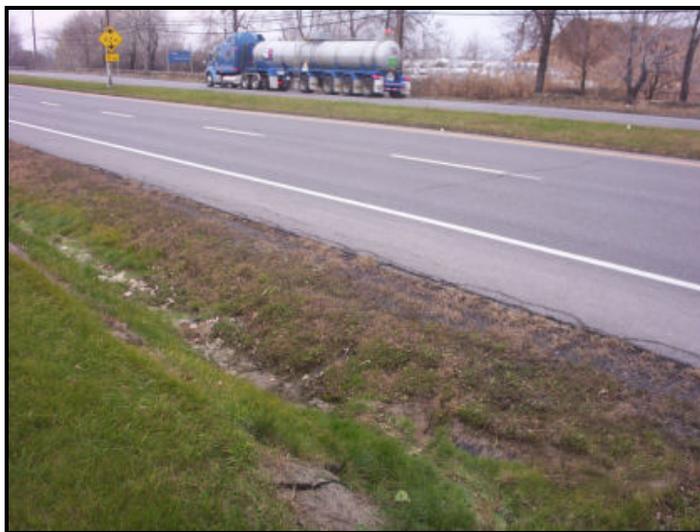
PHOTO N° 1

Le tronçon de la route 132, concerné par les travaux d'aménagement, est délimité de façon spécifique par les points kilométriques (P.K.) 10+035 à 10+440. Il comporte 4 voies séparées au centre par un terre-plein recouvert de gazon et entouré d'une bordure en béton, tel qu'illustré à la photo n° 1.

Plusieurs regards sont présents dans l'emprise de la route, particulièrement du côté sud. De plus, un fossé profond longe le côté sud de la route, sur une certaine distance à l'est de l'entrée vers la centrale de Beauharnois (Hydro-Québec). Un second fossé peu profond est également présent du côté sud, à l'extrémité est du tronçon (photo n° 1).

- un élargissement de la route 132 est prévu du côté sud où se trouve l'espace gazonné et les 2 fossés, tel qu'illustré aux photos 1 et 3. L'élargissement pour la voie de virage à gauche de la chaussée nord et une nouvelle ouverture dans le mail central à l'emplacement de l'intersection font également partie des travaux projetés.;

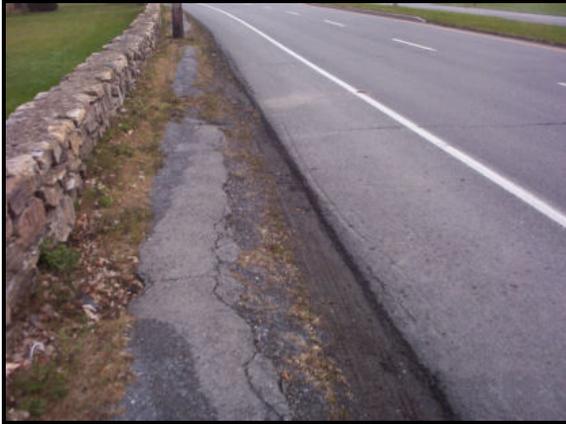
PHOTO N° 2

Un trottoir recouvert d'enrobé bitumineux, muni d'une bordure de béton de hauteur pouvant atteindre 50 mm environ, longe la voie la plus au nord de la route. Cette bordure est absente à plusieurs endroits (photo n° 2). Un accotement en enrobé bitumineux est à signaler du côté sud (photo n° 3).

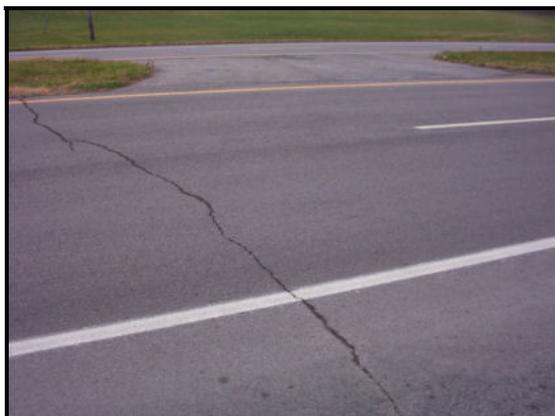
PHOTO N° 4

Il est important de souligner que, malgré les conditions de chaussée décrites précédemment, les observations effectuées sur le terrain indiquent que l'état actuel du revêtement bitumineux de la route 132 peut être qualifié de relativement bon. Le revêtement, vraisemblablement récent, présente des fissures transversales, espacées de façon régulière, sur l'ensemble du tronçon à l'étude. Très peu de fissures longitudinales ont été observées et l'orniérage y est mineur, tel qu'illustré respectivement sur les photos 4 et 5.

En conséquence, compte tenu de l'épaisseur totale insuffisante de la chaussée, il ressort qu'une reconstruction complète devrait être envisagée pour une mise à niveau de cette infrastructure. Cependant, en plus de l'option de la reconstruction de la chaussée, 2 autres options plus économiques sont également présentées dans ce rapport. Les 3 options analysées ne sont pas présentées par ordre d'importance. L'option à mettre en œuvre devra donc être choisie en fonction de différents facteurs.

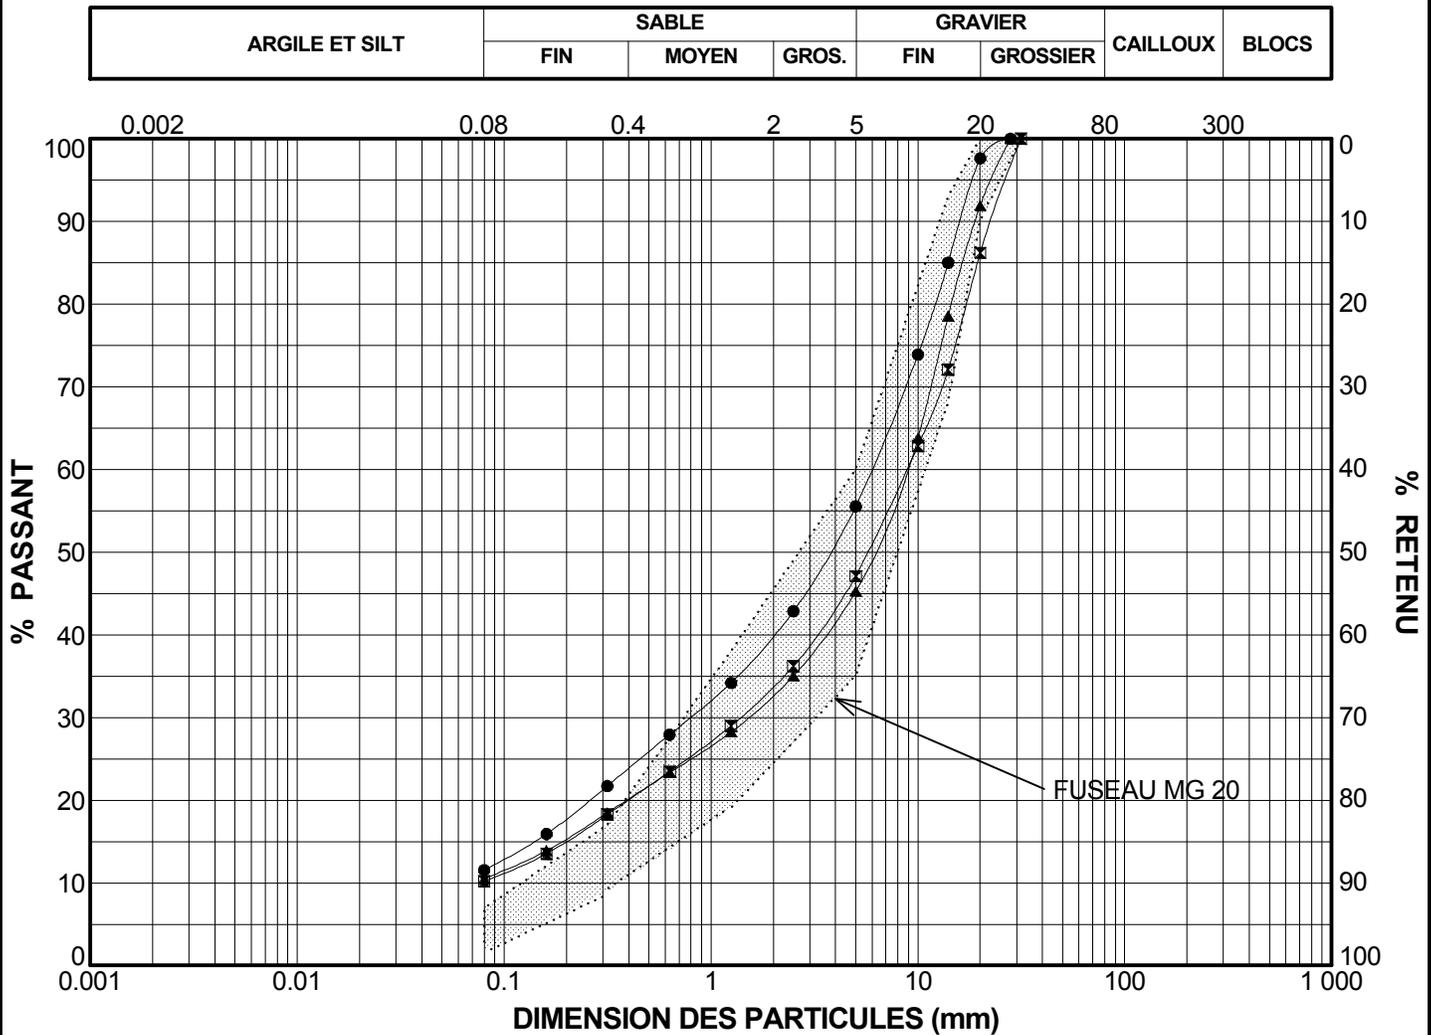
Sondage	Éch.	Profondeur (m)	Gravier (%)	Sable (%)	Silt et argile (%)	Description
●	F-51	CG-1A	0.17 à 0.34	44	44	11.5	Fondation supérieure : pierre concassée 20-0 mm.
▣	F-52	CG-1A	0.28 à 0.36	53	37	10.2	Fondation supérieure : pierre concassée 20-0 mm.
▲	F-54	CG-1A	0.20 à 0.32	55	35	10.5	Fondation supérieure : pierre concassée 20-0 mm.

Des échantillons prélevés dans la fondation de la chaussée ont été soumis à 6 analyses granulométriques. Les résultats sont présentés sous forme graphique aux figures 1 et 2 de l'annexe 3, respectivement, pour la fondation supérieure et la fondation inférieure.

Les matériaux de la fondation supérieure ne satisfont pas aux exigences granulométriques d'un matériau MG 20. Les déficiences principales sont observées au tamis 80 µm où les résultats obtenus excèdent de 3,2 % à 4,0 % la valeur maximale de 7,0 % admissible à ce tamis. Il en est de même pour les matériaux de la fondation inférieure qui ne satisfont pas aux exigences granulométriques d'un matériau MG 56. Le pourcentage de particules fines (< 80 µm) excède la limite permise de 7,0 % dans des proportions comprises entre 0,6 % et 6,9 %.

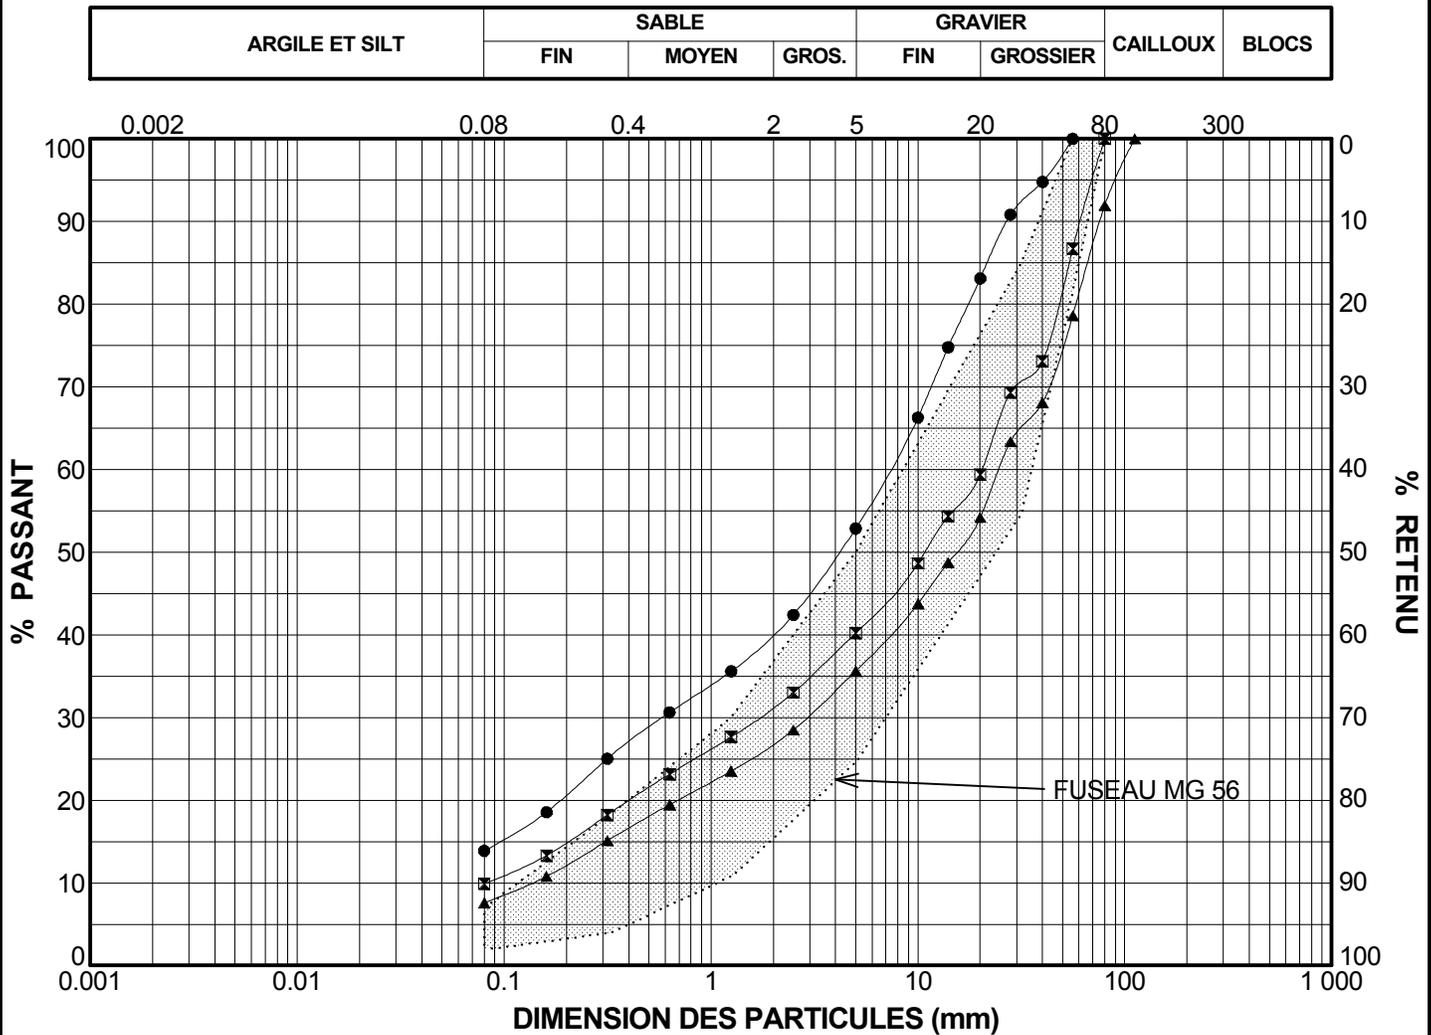
Sondage	Éch.	Profondeur (m)	Gravier (%)	Sable (%)	Silt et argile (%)	Description
●	F-51	CG-1B	0.34 à 0.66	47	39	13.9	Fondation inférieure : pierre concassée 56-0 mm.
■	F-53	CG-1B	0.41 à 0.66	60	30	9.9	Fondation inférieure : pierre concassée 56-0 mm.
▲	F-54	CG-1C	0.41 à 0.99	56	28	7.6	Fondation inférieure : pierre concassée 56-0 mm.

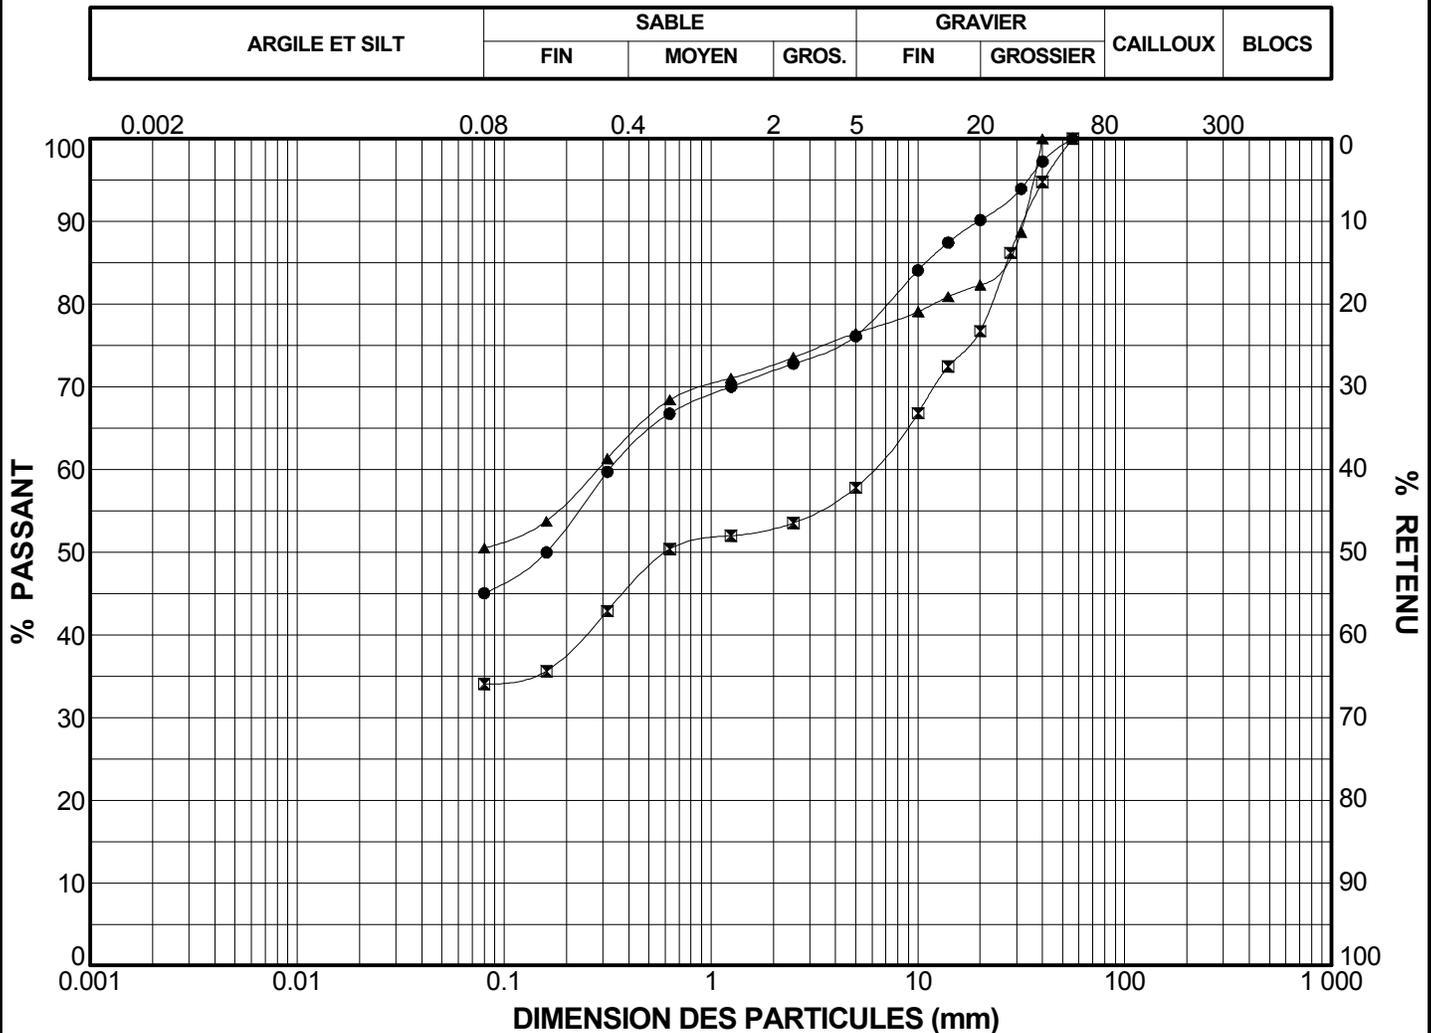
Sondage	Éch.	Profondeur (m)	Gravier (%)	Sable (%)	Silt et argile (%)	Description
●	F-51	CG-1C	0.66 à 1.02	24	31	45	Remblai hétérogène : sable silteux et graveleux, un peu d'argile (SM).
☒	F-52	CG-1C	0.63 à 1.02	42	24	34	Remblai hétérogène : gravier sableux et silteux, traces d'argile (GM).
▲	F-53	CG-1C	0.66 à 0.93	24	26	50	Remblai hétérogène : silt sableux et graveleux, un peu d'argile (ML).

Des analyses granulométriques ont été effectuées sur 3 échantillons prélevés dans le remblai. Les résultats sont présentés sous forme graphique à la figure 3 de l'annexe 3. De façon générale, la composition granulométrique du remblai varie entre celle d'un silt sableux et graveleux avec un peu d'argile du côté fin à celle d'un gravier sableux et silteux avec des traces d'argile du côté grossier. Des mottes d'argile et des traces de matières organiques ont été rencontrées dans le remblai. Par ailleurs, dans les forages F-51 et F-53, à partir de la profondeur d'environ 1,06 et 1,00 m, les matériaux de remblai consistent en de l'argile silteuse de plasticité élevée (CH) mélangée avec un peu de gravier et de sable.

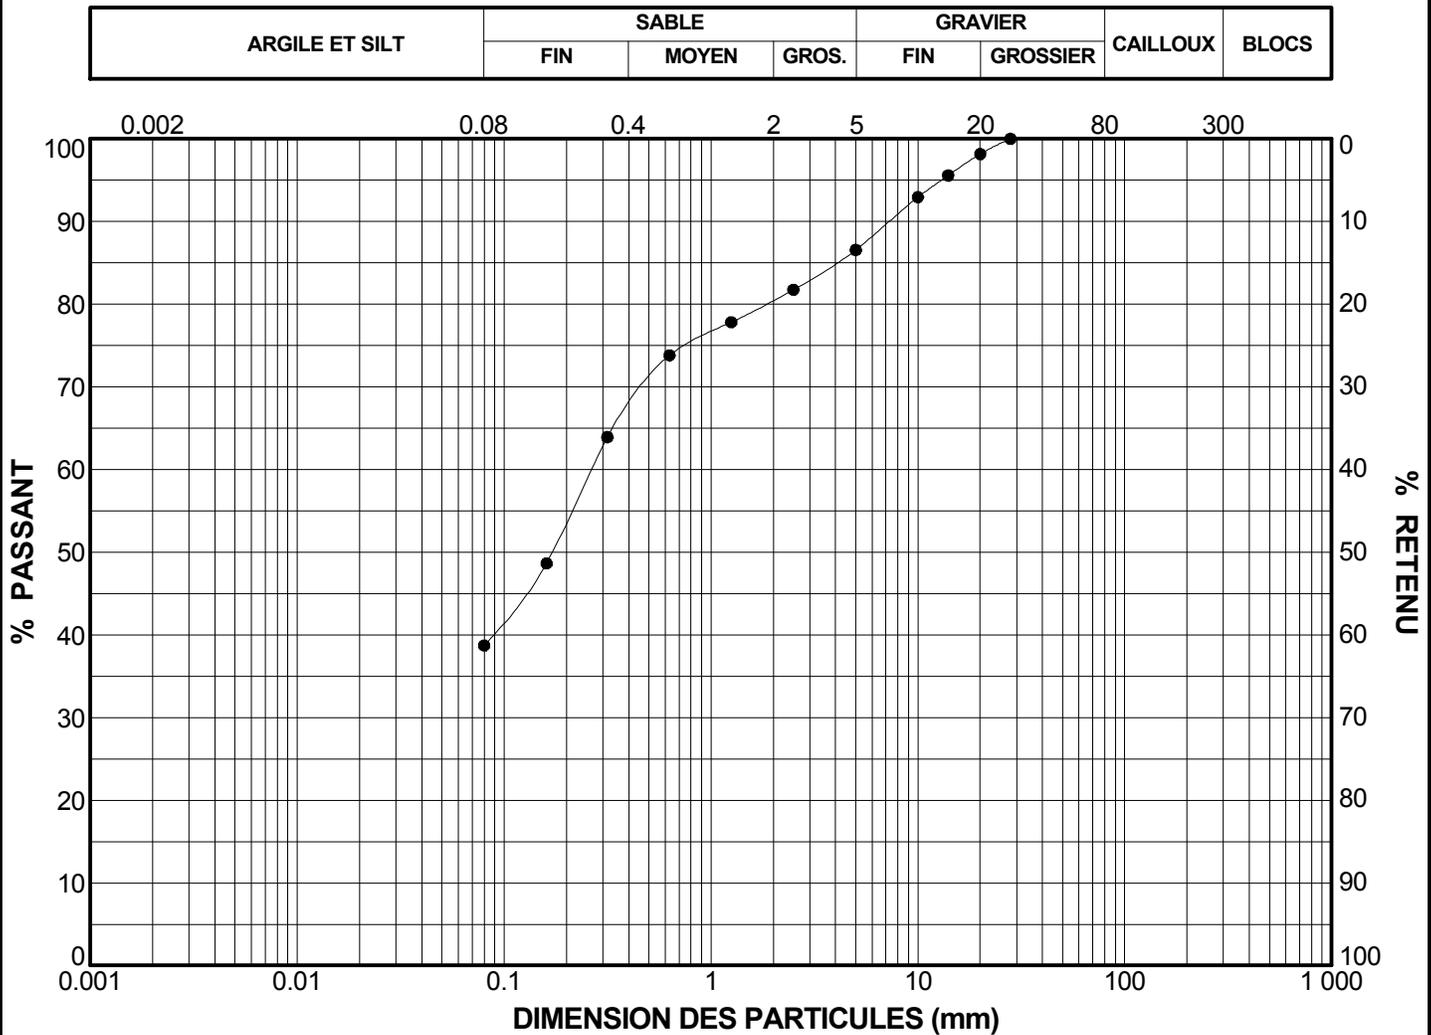
Sondage	Éch.	Profondeur (m)	Gravier (%)	Sable (%)	Silt et argile (%)	Description
●	F-53	CF-4	2.06 à 2.56	13	48	39	Till : sable silteux, un peu de gravier, traces d'argile (SM).

L'échantillon CF-4, prélevé au forage F-53, a été soumis à une analyse granulométrique et les résultats sont présentés à la figure 4 de l'annexe 3. Il s'agit d'un sable silteux avec un peu de gravier et des traces d'argile. Selon le système unifié de classification (ASTM D 2487), le matériau analysé est classé SM.

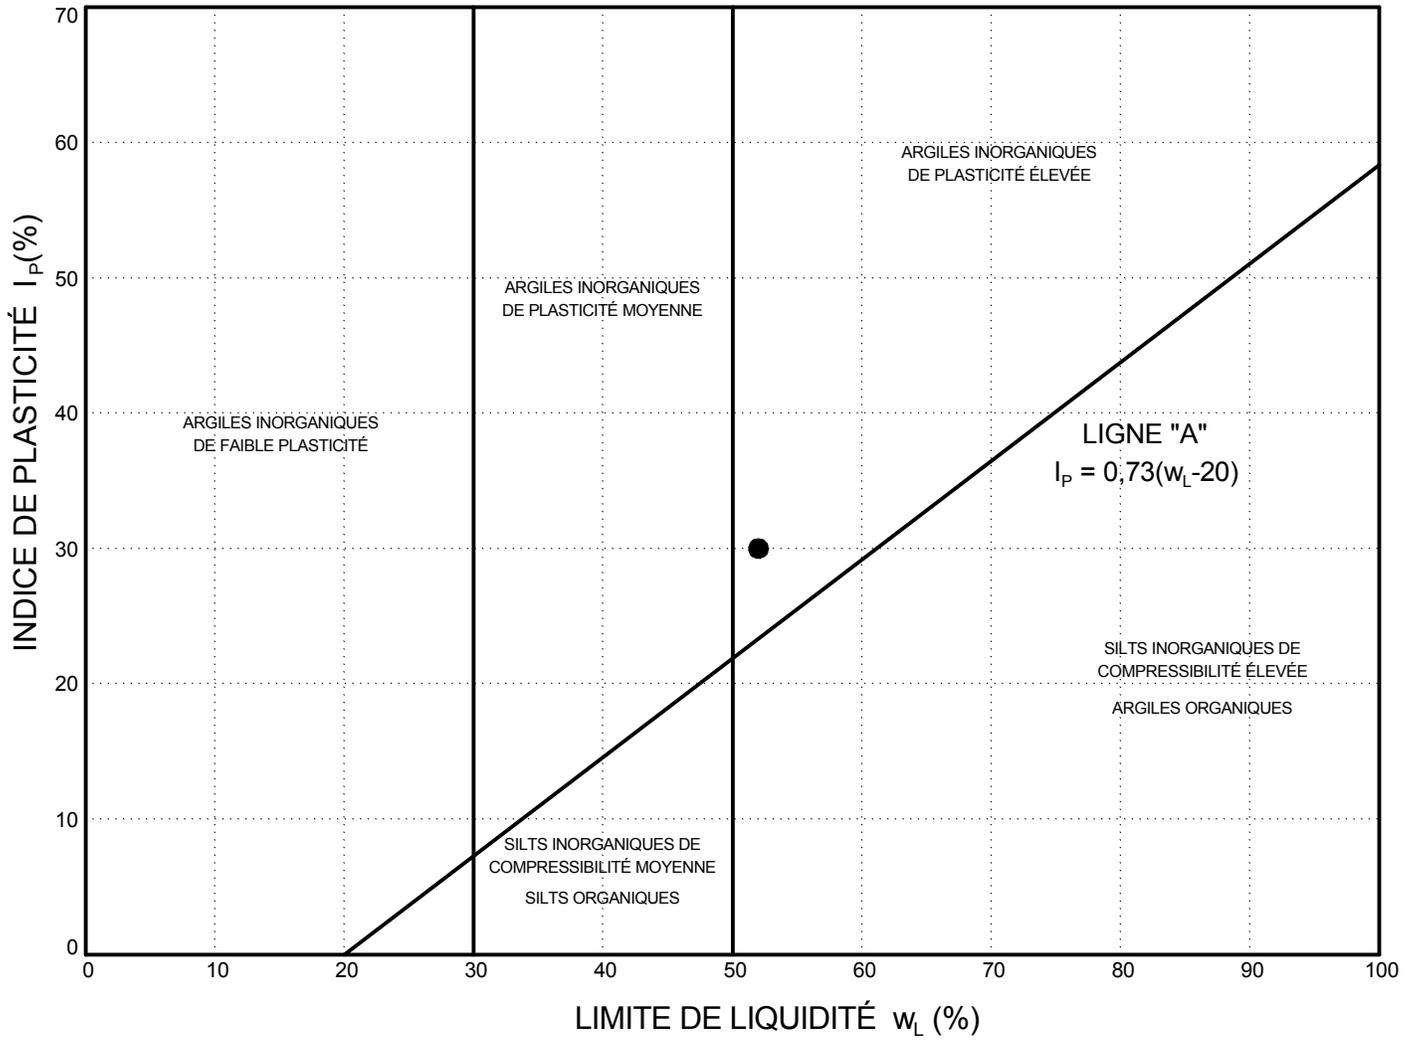
Sondage	Éch.	Prof. (m)	W (%)	w_L (%)	w_p (%)	I_p (%)	I_L	DESCRIPTION
● F-51	CF-2	1.06 à 1.52	30	52	22	30	0.3	Remblai hétérogène : argile silteuse, plasticité élevée (CH).
