RÉSISTANCE ULTIME D'UNE DALLE ÉPAISSE - ESSAIS IN SITU ET ANALYSES

RÉSUMÉ : Un projet de recherche en cours à l'École Polytechnique vise à déterminer la résistance des dalles pleines des ponts existants. Dans le cadre de ce projet de recherche, des essais in situ ont été réalisés en 2008 afin de mesurer la résistance réelle des dalles épaisses. Lors de ces essais, les dalles d'un pont à deux travées ont été amenées à la rupture à l'aide d'un système de chargement conçu à l'École Polytechnique. Le comportement du pont ainsi testé était suivi au moyen d'instruments de différents types afin de suivre l'évolution des mécanismes de résistance et d'évaluer la technique expérimentale la plus appropriée pour ce type d'essai. En parallèle des analyses non linéaires par éléments finis ont été réalisées afin de prédire le comportement de l'ouvrage. L'article porte principalement sur les techniques expérimentales et analytiques. Les conclusions préliminaires de l'étude qui englobent des essais sur plusieurs ouvrages et des analyses sur des ponts de différentes géométries sont présentées.

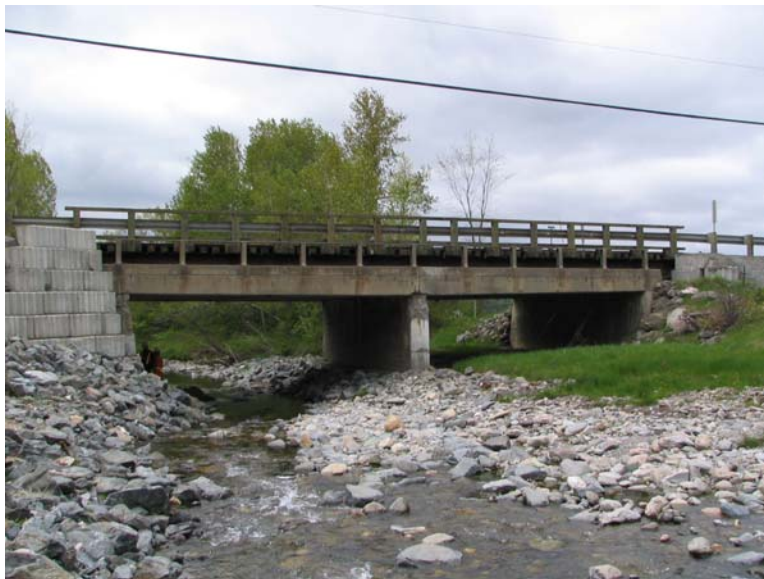
Figure 1 – Vue d'ensemble de l'ouvrage (Face amont)

L'ouvrage considéré dans cette étude permet à la route 165 d'enjamber la rivière Bagot (Figure 1). L'ouvrage, construit en 1939 et de type dalle épaisse, consiste en deux travées simplement supportées s'appuyant sur une pile et deux culées. Le tablier, sans biais d'une largeur aux plans de 10.01 m (32'10"), est constitué de deux dalles épaisses ayant une longueur selon la de 9.906 m (32'6") dont l'épaisseur nominale est 464 mm (18.25"). La portée nette des dalles selon les indications données aux plans est de 9.144 m (30'). Les éléments de fondation consistent en deux culées aux extrémités du pont et d'une pile mur à mi-longueur de l'ouvrage. Ces éléments ne sont pas armés.

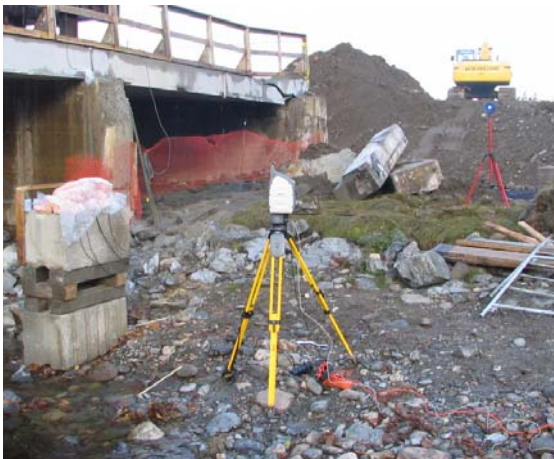
Un premier système d'arpentage de haute précision à balayage infrarouge (station totale montrée sur la figure 10) a été utilisé afin de mesurer les flèches sous la dalle. L'instrument était situé à environ 5 m sur le côté du pont. Cet instrument effectue un balayage fin d'une zone déterminée et permet ultérieurement d'en tracer la forme. La comparaison entre deux séries de mesures permet de déduire les déplacements relatifs. Ce type de mesure pourrait permettre, par exemple, de réduire voire éliminer, l'utilisation de potentiomètres pour mesurer les flèches. La précision est au mieux de l'ordre du millimètre. Des mesures ont été prises à intervalles réguliers lors des différentes étapes de chargement.

Figure 10 – Système d'arpentage de haute précision à balayage infrarouge

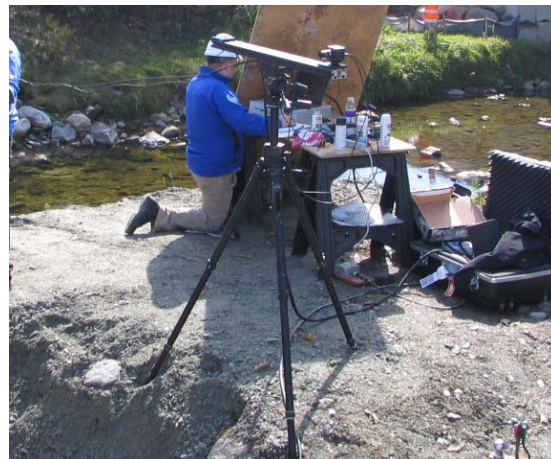
Figure 11 – Caméra de déformations

Un second système d'instrumentation sans contact a été utilisé pour mesurer les déformations sur la face latérale de la dalle opposée à celle où les LVDT étaient installés. Ce système consiste en deux caméras (figure 11) de haute précision mesurant en continu le déplacement des points d'une surface initialement peinte de sorte à former un canevas irrégulier reconnu par le système. Ce type de système pourrait éventuellement remplacer les jauges de déformations.
