# RÉHABILITATION SISMIQUE DES PILIERS DE PONTS RECTANGULAIRES À L'AIDE D'UN GAINAGE EN MATÉRIAUX COMPOSITES

**Louis-Philippe Chartrand**  
Étudiant à la maîtrise

**Bruno Massicotte**  
Professeur titulaire

Groupe de recherche de génie des structures  
École Polytechnique de Montréal  
C.P. 6079, Succursale Centre-ville  
Montréal (Québec), H3C 3A7

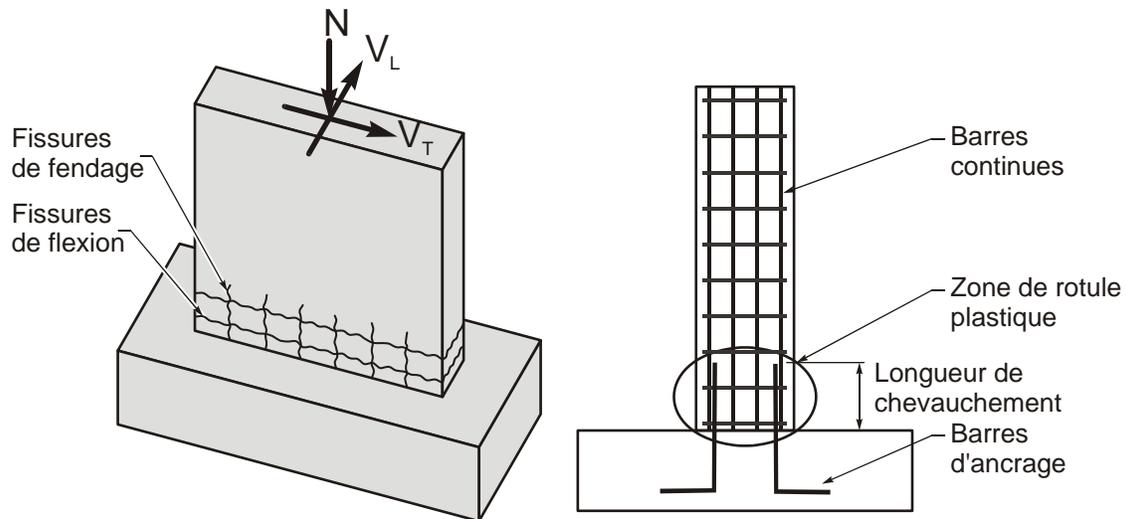
**Figure 1** – Mode de rupture typique des piliers rectangulaires présentant une déficience au niveau de la zone de chevauchement des barres longitudinales

Les tremblements de terre historiques de San Fernando (Los Angeles, 1971), de Loma Prieta (San Francisco, 1989), de Northridge (Los Angeles, 1994) et de Kobe (Japon, 1995) ont montré que la conception des piliers de pont n'était pas adéquate à l'époque. Trois principaux modes de rupture ont été observés lors de ces séismes. Il s'agit des ruptures dues aux efforts de cisaillement, des ruptures par perte de confinement et des ruptures par perte d'ancrage (Priestley et al., 1996). La rupture par perte d'ancrage est particulièrement préoccupante puisque les défauts de conception ayant entraîné ce mode de rupture sont présents sur les ponts du Québec construits avant 1988. Les ruptures par perte d'ancrage se produisent pour certains piliers ayant un chevauchement d'armature à leur base et sont causées par des enrobages de béton trop faibles, des quantités insuffisantes d'étriers, des longueurs de chevauchement trop courtes et des étriers mal refermés. Ce type de rupture s'amorce par la formation de fissures de fendage verticales sur le béton de recouvrement. Les barres du pilier se mettent alors à glisser sur les barres d'ancrage sortant de la semelle. Il en résulte une dégradation rapide de la capacité flexionnelle des piliers.

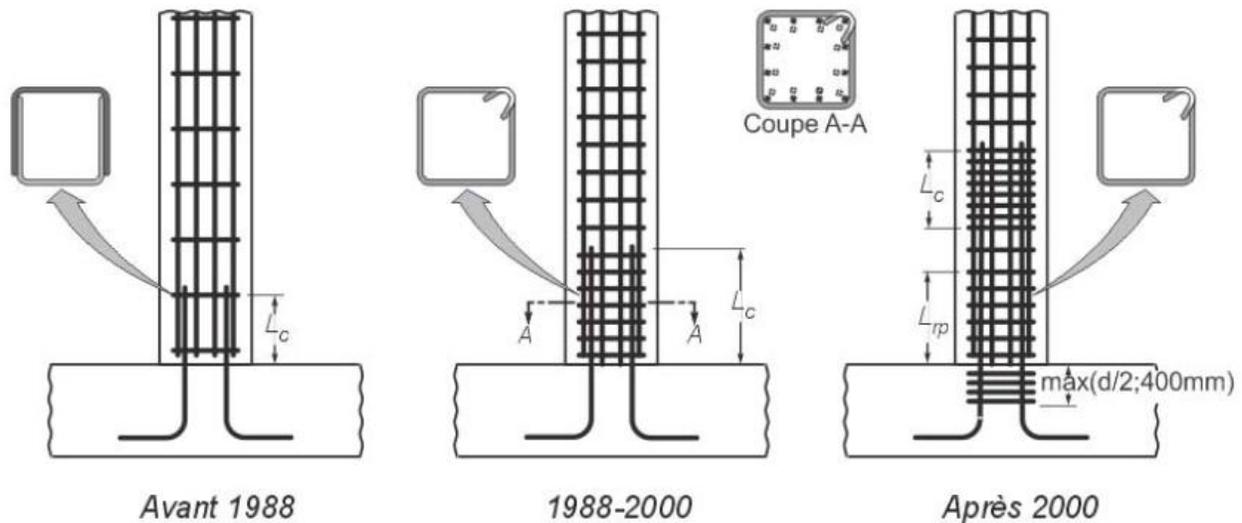
**Figure 2** – Évolution de la conception sismique des piliers de pont

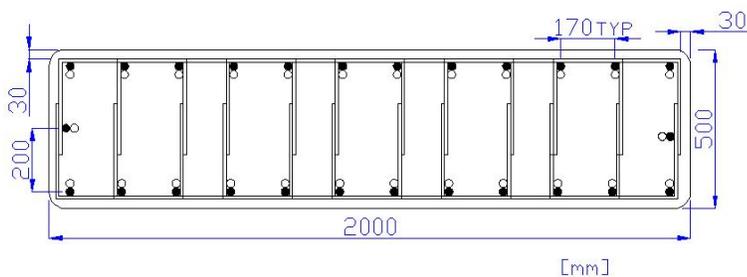
**Figure 3** – Coupe transversale du pilier dans la zone de chevauchement

déterminer le nombre d'étriers nécessaires pour assurer une résistance suffisante à l'effort tranchant tout en permettant d'espacer les étriers à 300 mm tel que prescrit par le code S6-66. La figure 3 présente une coupe du pilier à l'intérieur de la zone de chevauchement. On peut constater que des étriers en «U» sont utilisés. L'armature longitudinale est composée de 26 barres 25M chevauchées à la base du pilier avec les barres d'ancrages sortant de la semelle sur une longueur de 600 mm correspondant à  $24 d_b$ . La première série d'étriers est placée à 150 mm au-dessus de la semelle tandis que les autres étriers sont espacés à 300 mm. La zone de chevauchement d'armatures est donc composée de deux rangs d'étriers servant à la confiner.

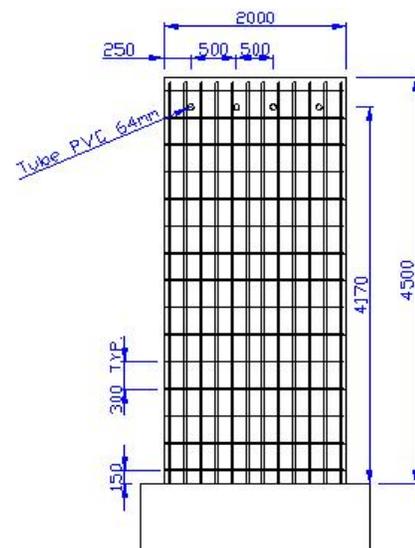
**Figure 4** – Vue du spécimen en élévation

Des tuyaux de PVC espacés à 500 mm ont été utilisés afin de passer les barres Diwidag servant à ancrer les vérins au spécimen. Des vérins MTS de 500 kN ont été utilisés pour appliquer le chargement. Ces vérins ont été fixés au mur de réaction et aux spécimens à l'aide de barres Diwidag tendues à cet effet. Une semelle est également construite pour chaque spécimen afin de fixer le pilier à la dalle du laboratoire. La figure 4 montre une vue du spécimen en élévation. Il est à noter que le chargement est appliqué à 4,17 mètres du dessus de la semelle.

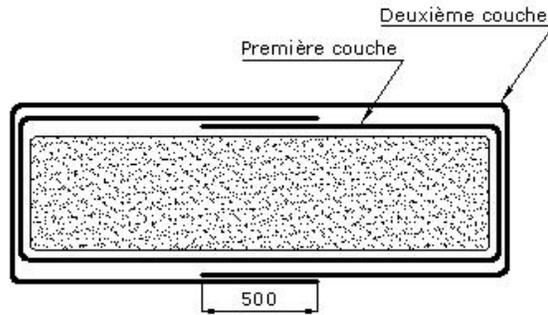
**Figure 5** – Schéma du gainage en matériaux composites

La première technique de renforcement utilisée consiste à enrouler deux couches de matériaux composites à base de fibres de carbone (PRFC) autour de la zone de chevauchement d'armatures à la base du pilier. La largeur du tissu de composite utilisé était de 635 mm. Un espace de 50 mm a été laissé entre le dessus de la semelle et le bas du renforcement à base de fibres de carbone. Cette mesure visait à éviter l'endommagement du tissu lors de l'essai. Un chevauchement de 500 mm a été réalisé entre les deux couches de composite. Le tissu SikaWrap Hex 103C a été utilisé. Afin d'éviter son poinçonnement, les coins du pilier ont été arrondis avec un rayon de 35 mm. La figure 5 montre le schéma du renforcement utilisé tandis que la figure 6 montre le pilier une fois le gainage en composite installé.

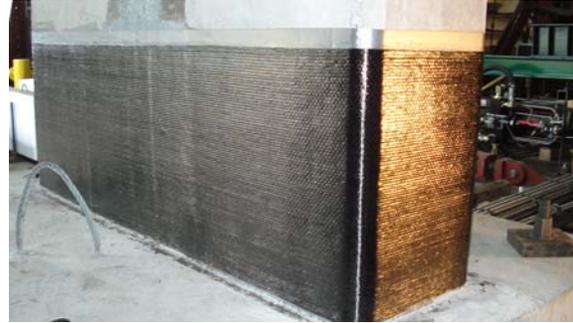
**Figure 6** – Pilier renforcé à l'aide de matériaux composites

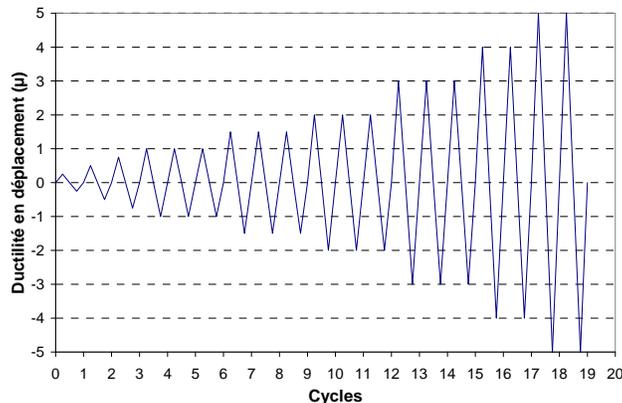
**Figure 7** – Protocole de chargement utilisé lors des essais

Le protocole de chargement utilisé lors des essais avait comme objectif de simuler les séismes de l'est de l'Amérique du Nord. C'est pourquoi, ce protocole débute par plusieurs cycles de faibles déplacements. Les spécimens sont ensuite soumis à quelques cycles de plus grands déplacements qui sont moins fréquents dans l'est de l'Amérique du Nord. Les essais sont contrôlés à l'aide du déplacement au sommet du pilier. Le protocole utilisé est présenté à la figure 7. Il est basé sur la ductilité en déplacement, une ductilité de 1,0 correspondant à la plastification d'une barre d'ancrage de la semelle qui survient à un déplacement d'environ 50 mm. Le chargement se termine par deux cycles de ductilité  $\mu = 5,0$ , soit les cycles pour lesquels le déplacement au sommet du pilier est d'environ 250 mm. Une faible vitesse de chargement de 0,1 mm/s est utilisée au début de l'essai afin d'identifier le moment où la plastification de la première barre survient. Cette vitesse est ensuite augmentée afin de diminuer la durée de l'essai tout en conservant le caractère quasi-statique du chargement.

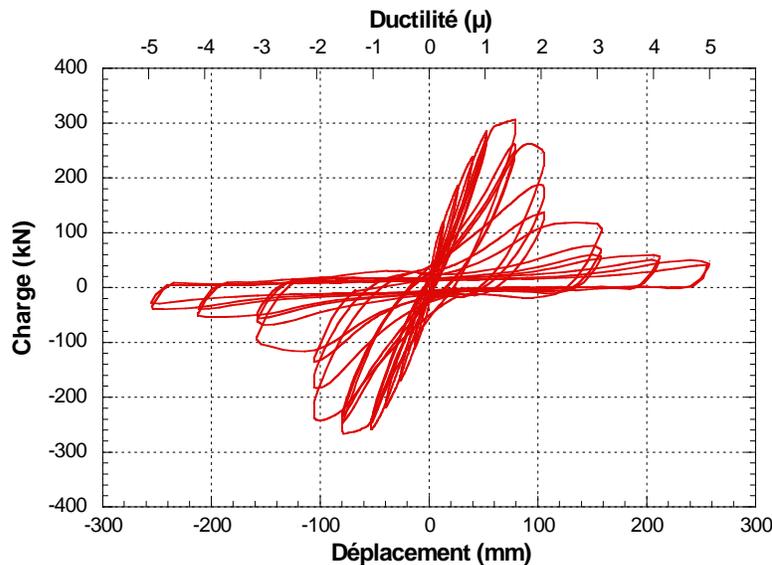
Figure 8 – Hystérèse charge-déplacement de S1 à la fin de l'essai

L'hystérèse obtenue de l'essai sur le pilier de référence (S1) montre que ce pilier présente un comportement non ductile, une faible dissipation d'énergie ainsi qu'une perte rapide de rigidité et de capacité portante. En effet, en observant l'hystérèse de la charge en fonction du déplacement du pilier de référence (figure 8), on constate qu'une perte de charge significative survient aux cycles à  $\mu = 1,5$ . C'est donc dire que la capacité portante du pilier est déjà diminuée à ce moment. C'est également à partir de ces cycles que les fissures de fendage apparaissent sur le béton d'enrobage. À la fin de l'essai, les coins du pilier sont tellement endommagés que les barres de coin du spécimen ont été mises à nues, le béton ayant décollé de ces dernières. Il est donc possible de confirmer, à la lumière des résultats obtenus de l'essai de S1, que les piliers conçus selon le code S6-66 présentent un comportement sismique problématique caractérisé par une faible ductilité flexionnelle. La figure 9 présente l'état de la face ouest du spécimen de référence à la fin de l'essai. On peut y percevoir les barres de coin du pilier.

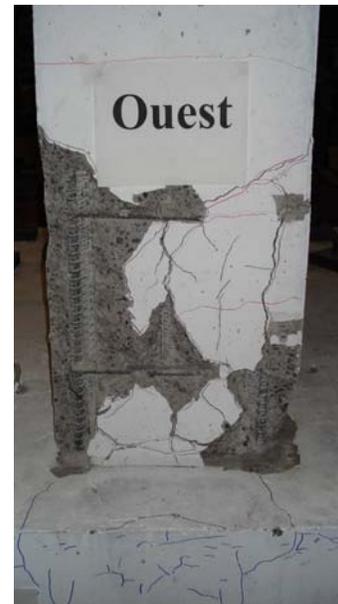
Figure 9 – État de la face ouest à la fin de l'essai

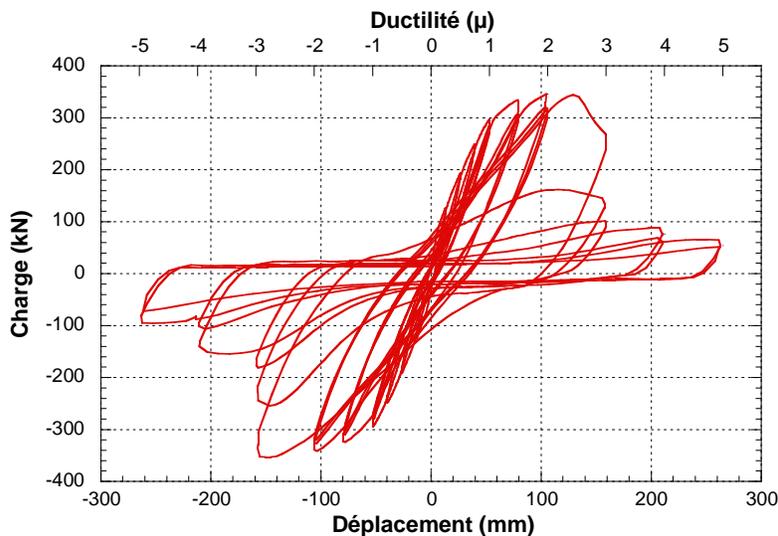
**Figure 10** – Hystérèse charge-déplacement de S3 à la fin de l'essai

L'essai sur le pilier renforcé à l'aide d'un gainage en matériaux composites (S3) montre une amélioration du comportement sismique par rapport à S1. La première perte de charge significative survient à  $\mu = 3$ . C'est donc dire que la ductilité du spécimen S3 est supérieure à celle de S1 et que le pilier renforcé dissipe plus d'énergie que le spécimen de référence. De plus, les coins de S3 sont en bon état à la fin de l'essai. Ceci nous porte à croire que le renforcement en matériaux composites confine adéquatement les coins du spécimen. L'utilisation d'un gainage en matériaux composites a également comme effet de limiter la propagation des fissures de fendage perpendiculaires aux faces du pilier. La figure 10 montre l'hystérèse de la charge en

fonction du déplacement à la fin de l'essai de S3 tandis que la figure 11 montre l'état de la face sud du spécimen à la fin de cet essai.

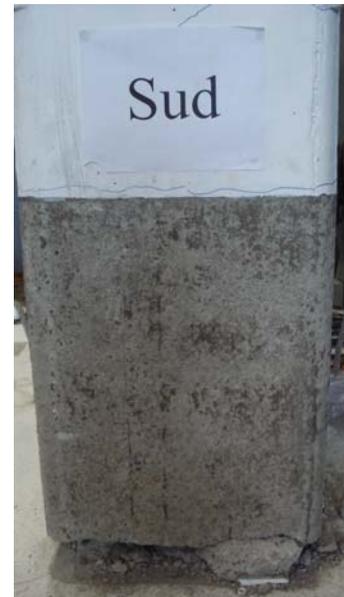
**Figure 11** – État de la face sud à la fin de l'essai

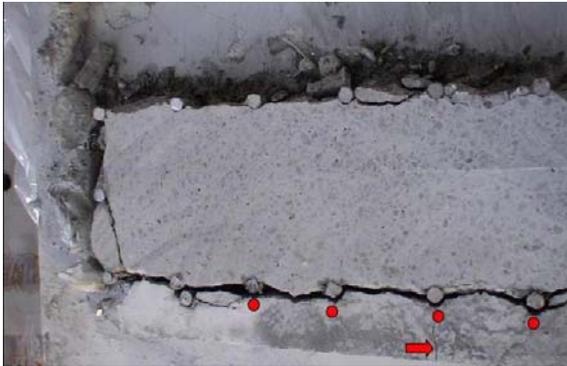
**Figure 12** – Coupe de S1

Même si le comportement sismique de S3 est supérieur à celui de S1, il était souhaitable de développer une technique de renforcement permettant d'obtenir un comportement supérieur à celui de S3 dans l'éventualité où des cycles de plus grands déplacements pourraient survenir lors d'un séisme dans l'est de l'Amérique du Nord. La technique proposée consiste à utiliser des ancrages à travers le plan de fissuration qui se forme dans le plan où se chevauchent les barres d'ancrages sortant de la semelle et celles des faces du pilier. Le rôle de ces ancrages est de limiter l'ouverture de ce plan de fissuration qui est visible sur les figures 12 et 13 présentant respectivement la coupe des piliers S1 et S3 à la fin des essais. La technique de renforcement proposée est schématisée à la figure 14. Elle consiste à utiliser un gainage en matériaux composite ainsi que des tiges ancrages puisque l'essai sur S3 a montré que le gainage en matériaux composite est efficace pour limiter la propagation des fissures de fendage perpendiculaires aux faces du pilier. Les ancrages sont, quant à eux, utilisés pour limiter la fissuration parallèle aux faces du pilier.

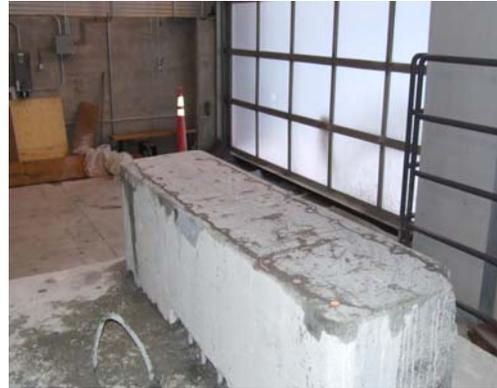
**Figure 13** – Coupe de S3

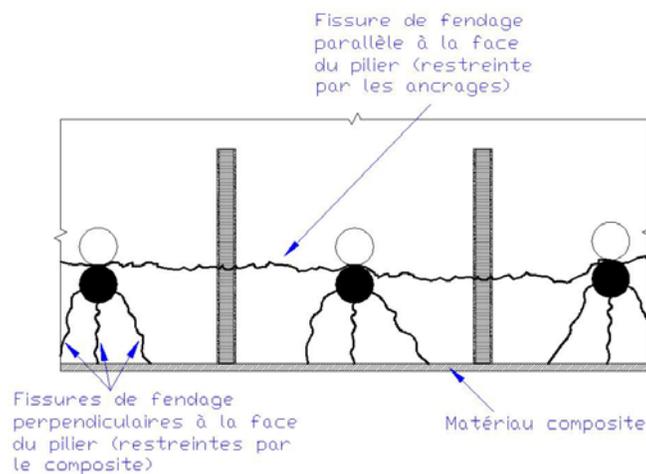
**Figure 14** – Schéma de la technique de renforcement à l'étude

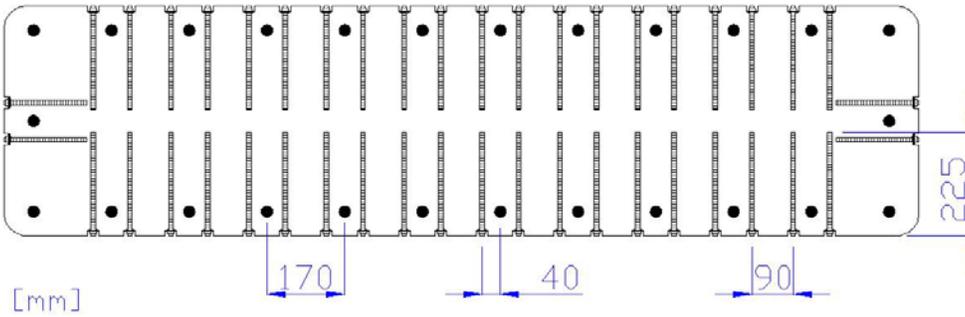
**Figure 15** – Coupe transversale du renforcement utilisé pour S4

Suite à des essais d'arrachement, il a été décidé d'utiliser des ancrages d'époxy avec rondelles et écrous afin de renforcer le dernier pilier. De plus, il a été décidé d'utiliser deux rondelles pour chacune des tiges d'ancrage. Deux rangées d'ancrage sont utilisées. La rangée inférieure est située entre la première et la deuxième série d'étriers tandis que la rangée supérieure est localisée entre la deuxième et la troisième série d'étriers à raison de quatre ancrages par barres chevauchées. La profondeur des ancrages est de 225 mm pour les grandes faces et de 200 mm pour les petites faces. Les figures 15 et 16 présentent la disposition des ancrages utilisés pour le renforcement du pilier 4.

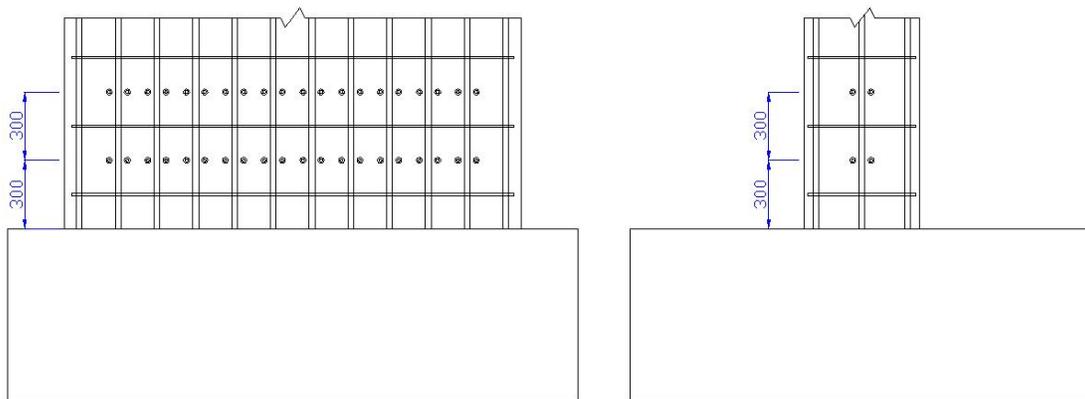
**Figure 15** – Vue en élévation du renforcement utilisé pour S4

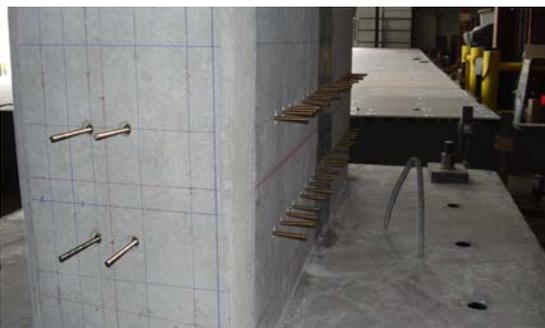
**Figure 17** – Photo de S4 une fois les ancrages installés

Avant de procéder au forage des trous d'ancrage, il a été décidé de réaliser l'auscultation du pilier à l'aide de l'appareil PS 200 Ferroskan afin d'éviter de rencontrer des barres d'armature lors du forage. Par la suite, des trous de 25,4 mm ont tout d'abord été forés en surface afin de pouvoir installer les rondelles et les écrous. Ensuite, les trous de plus petits diamètres (12,7 mm) ont été percés en profondeur. Après le durcissement de l'époxy servant d'ancrage, les barres ont été coupées et le gainage en matériaux composite a été installé en suivant la même procédure que celle utilisée pour S3. Les figures 17 et 18 montrent respectivement le pilier 4 une fois les ancrages installés et le pilier 4 avant l'installation du tissu de composite.

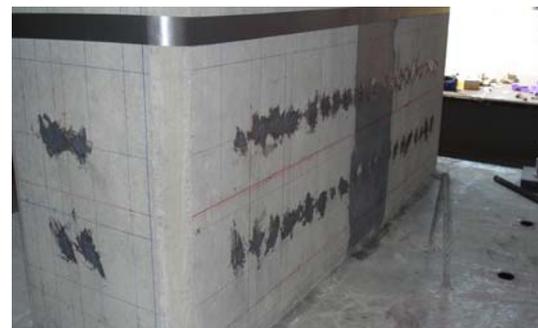
**Figure 18** – Photo de S4 avant l'installation du gainage en matériaux composite

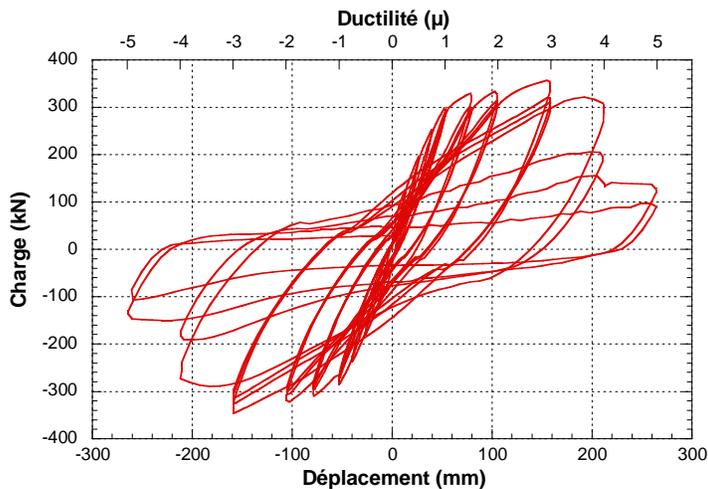
Figure 19 – Hystérèse charge-déplacement de S4 à la fin de l'essai

L'hystérèse de la charge en fonction du déplacement obtenue lors de l'essai de S4 (figure 19) montre que ce spécimen présente un meilleur comportement sismique que le premier pilier renforcé (S3). La première perte de charge importante pour S4 survient lors du deuxième cycle à  $\mu = 4$ . Le pilier 4 possède donc une plus grande ductilité que le pilier 3 en plus de dissiper davantage d'énergie. De plus, le tissu de composite du spécimen 4 n'a ouvert à aucun endroit lors de l'essai comparativement au tissu du spécimen 3. Ceci nous pousse à croire que les barres de coin de S4 sont moins sollicitées que celles de S3. La figure 20 montre l'état de la face sud de S4 à la fin de l'essai.

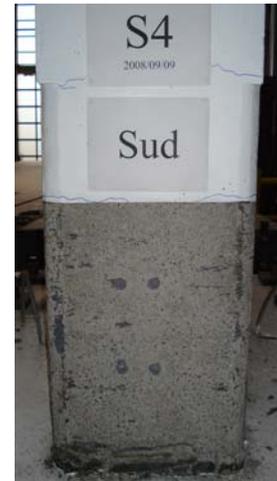
Figure 20 – État de la face sud à la fin de l'essai

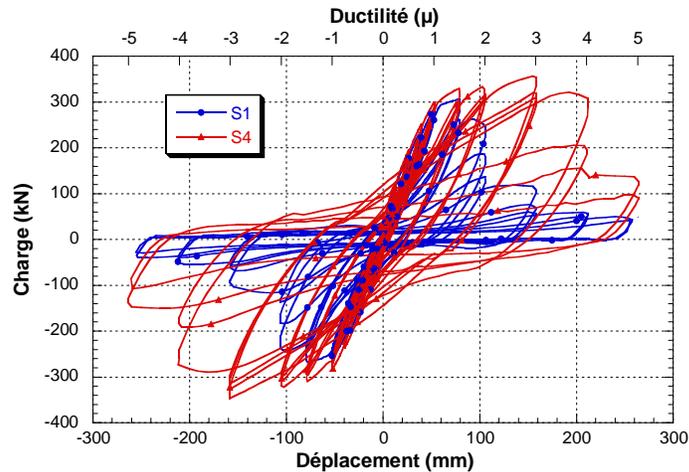
Figure 21 – Comparaison des hystérèses de S4 et de S1

Afin de mieux percevoir l'amélioration du comportement sismique apportée par la méthode de renforcement finale, les hystérèses de S1 et de S4 à la fin des essais ont été tracées sur le même graphique. Ce graphique est présenté à la figure 21. On peut facilement y constater la différence de comportement entre S4 et S1 à partir des cycles à  $\mu = 2$ . Lors de ces cycles, la charge du pilier 4 demeure stable comparativement à celle du spécimen de référence qui chute d'environ 50%. La figure 22 montre, quant à elle, l'énergie dissipée cumulative lors des essais sur S1, S3 et S4. On peut constater que l'énergie dissipée lors de l'essai de S4 est environ trois fois plus grande que pour S1 tandis que celle dissipée lors de l'essai de S3 est environ deux fois plus grande que celle du spécimen de référence. De plus, cette énergie est semblable pour les trois spécimens jusqu'aux cycles à  $\mu = 1,5$ . Ensuite, aux cycles à  $\mu = 2$ , celle de S1 est significativement inférieure aux deux autres. Le même phénomène se produit pour S3 par rapport à S4 aux cycles à  $\mu = 3$ . En considérant que la ductilité du pilier correspond au moment où une perte de charge de plus de 25% par rapport à la charge maximale est enregistrée lors du premier cycle à une ductilité donnée, il est possible d'affirmer que la ductilité de S1 est de deux, celle de S3 est de trois et celle de S4 est de quatre.

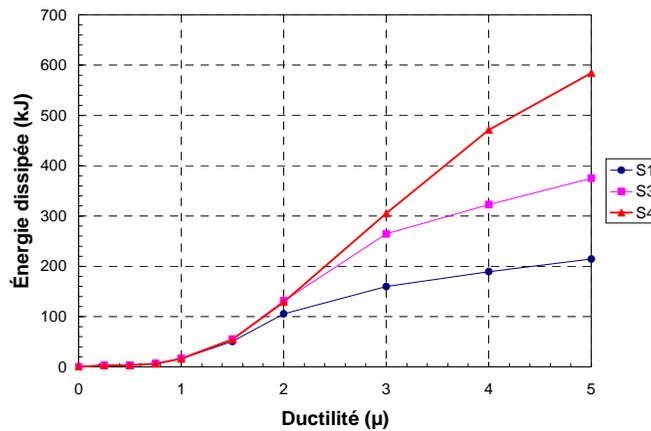
Figure 22 – Comparaison de l'énergie dissipée cumulative lors des essais de S1, S3 et S4
