**RAPPORT  
D'ÉTUDE  
GÉOTECHNIQUE**

**Parachèvement de l'autoroute 30 – Section Est  
Tronçon 4B – Secteur Jean-Leman  
Ponts d'étagement P-17194 et P-17195**

**Candiac, Québec**

**Dossier no : G09182  
Référence no : rap-2**

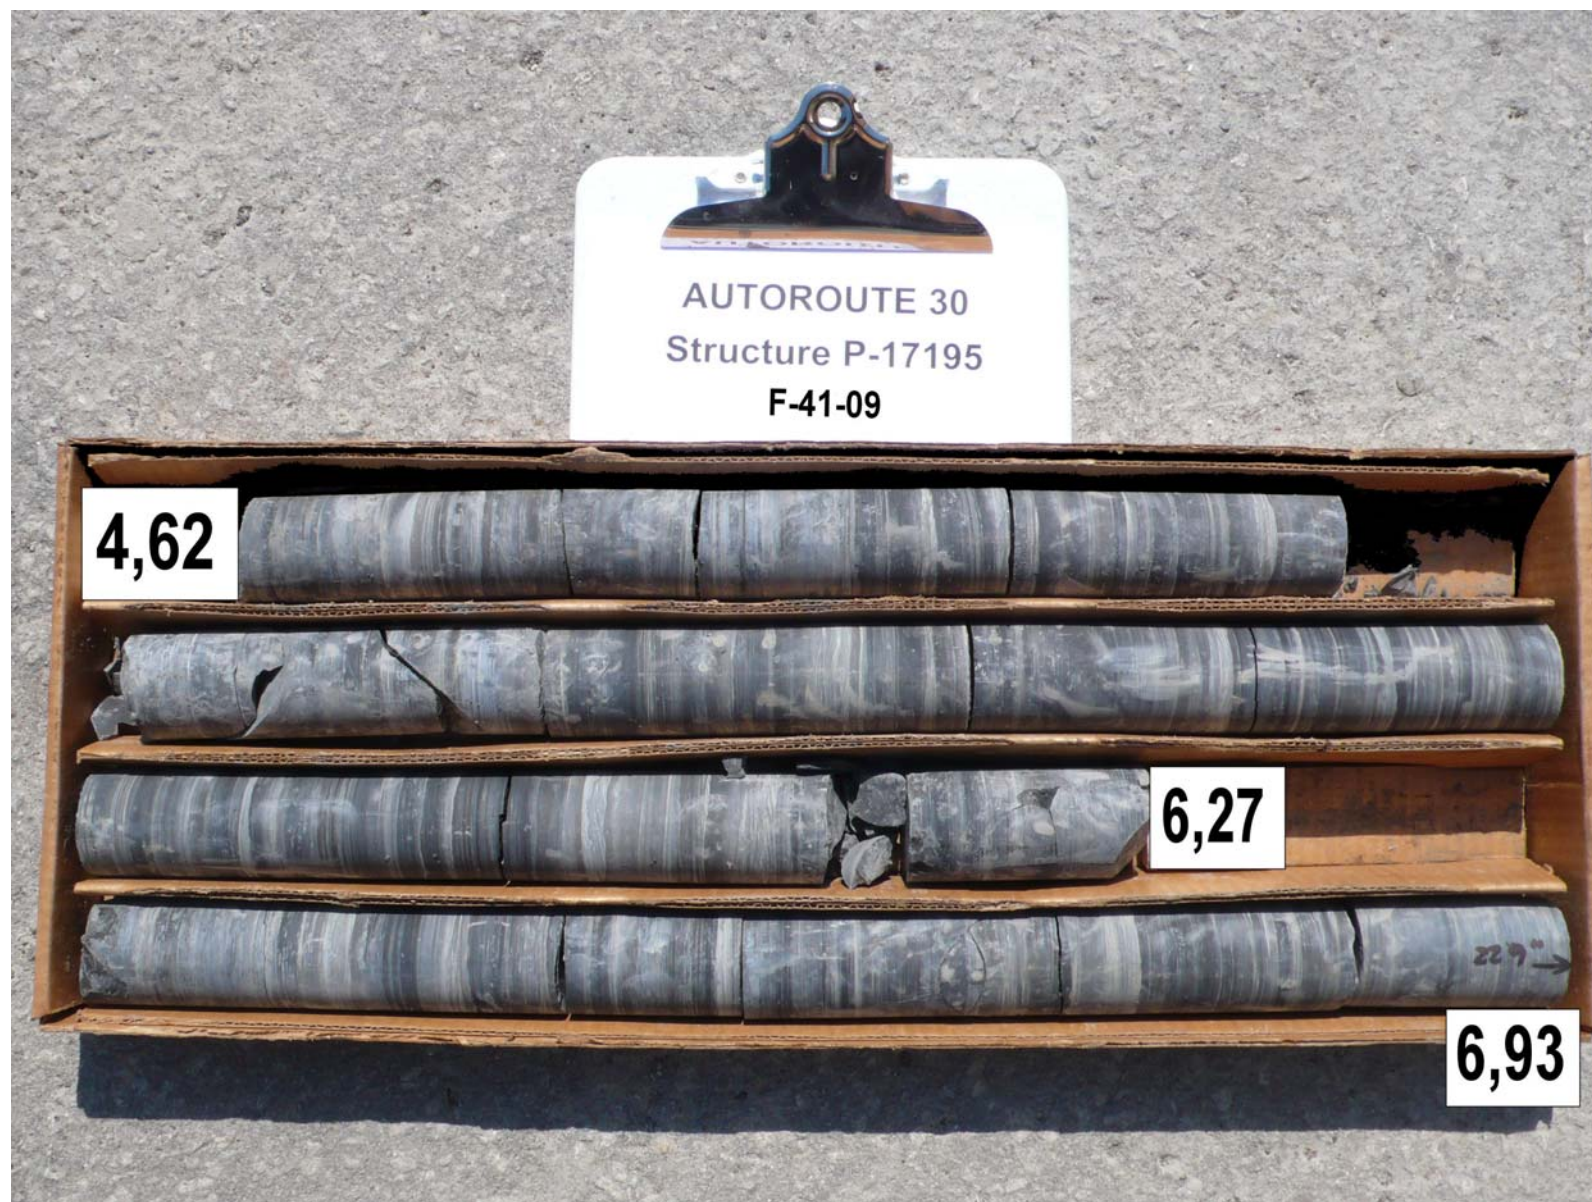
Photo 1  
Carottes de rocher récupérées dans le forage F-41-09

Tous les échantillons de roc ont été minutieusement examinés par un géologue expérimenté pour déterminer la nature pétrographique de la roche, identifier la présence de joints ouverts remplis de sol, ainsi que pour valider les valeurs de l'indice RQD et de pourcentage de récupération pour chacune des courses forées. Les échantillons de roc récupérés lors des forages ont été photographiés et les photographies sont présentées à l'annexe 4.

Le roc a été atteint dans tous les forages aux profondeurs et niveaux indiqués dans le tableau 1, soit entre les profondeurs 4,14 m et 4,80 m. Il s'agit d'un shale noir finement lité présentant des interlits de calcaire argilacé.

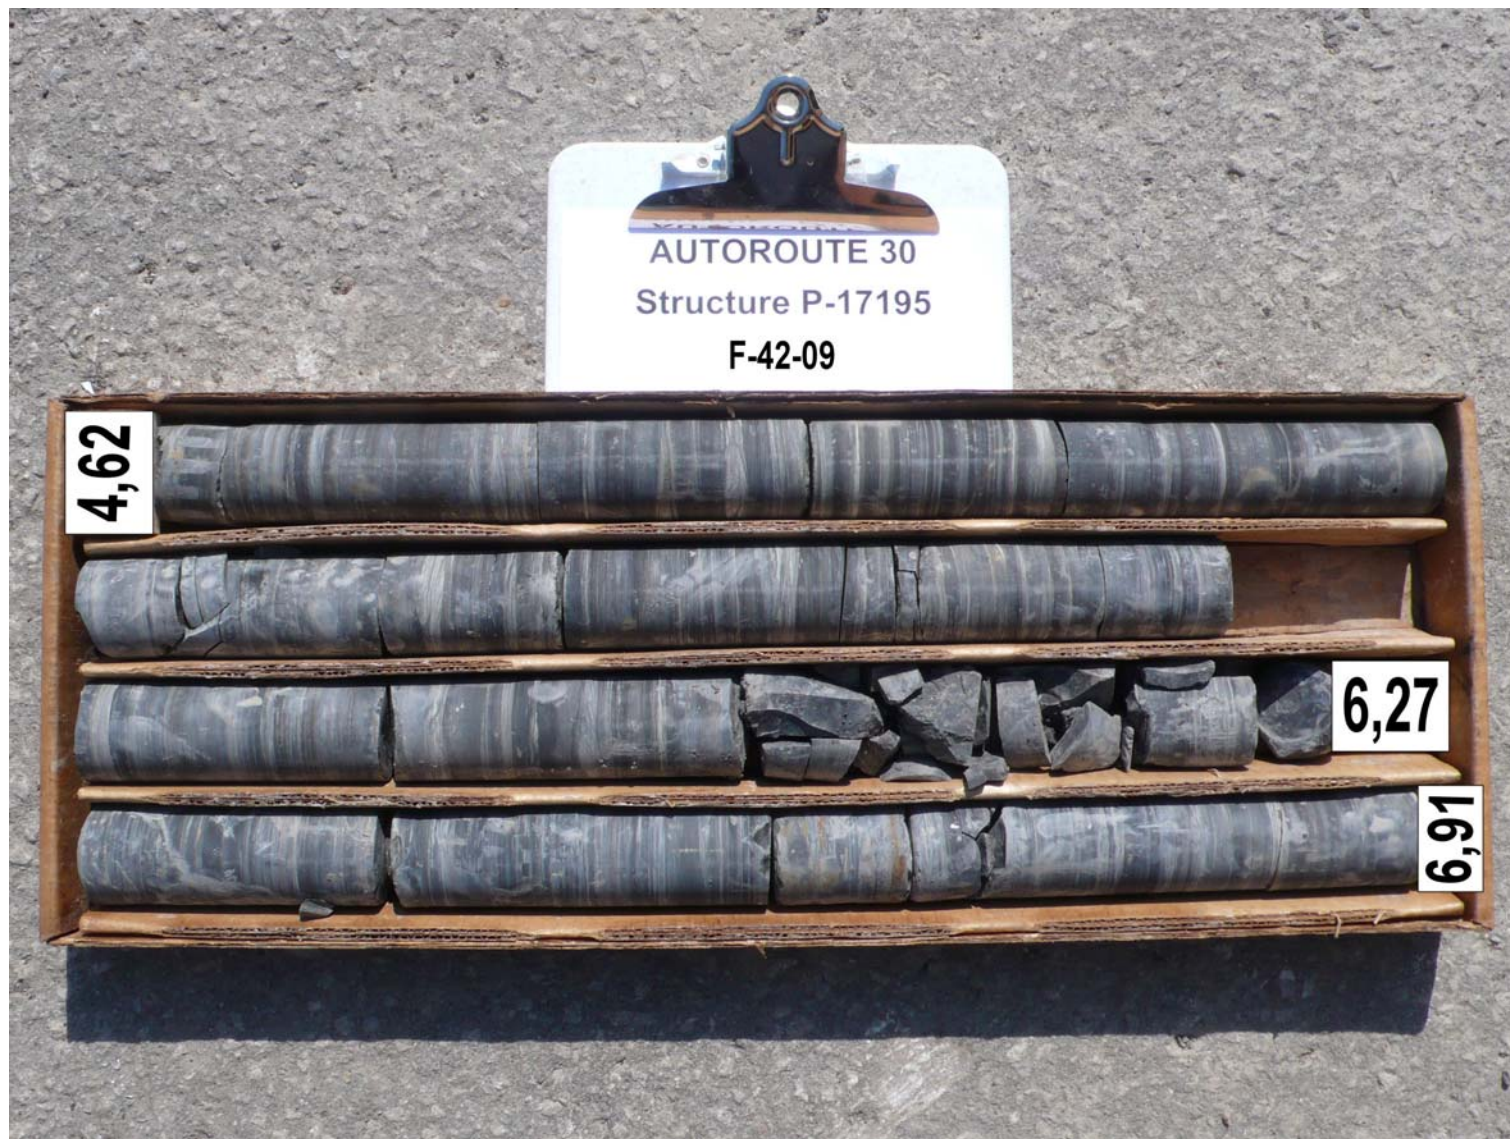
Photo 2  
Carottes de rocher récupérées dans le forage F-42-09

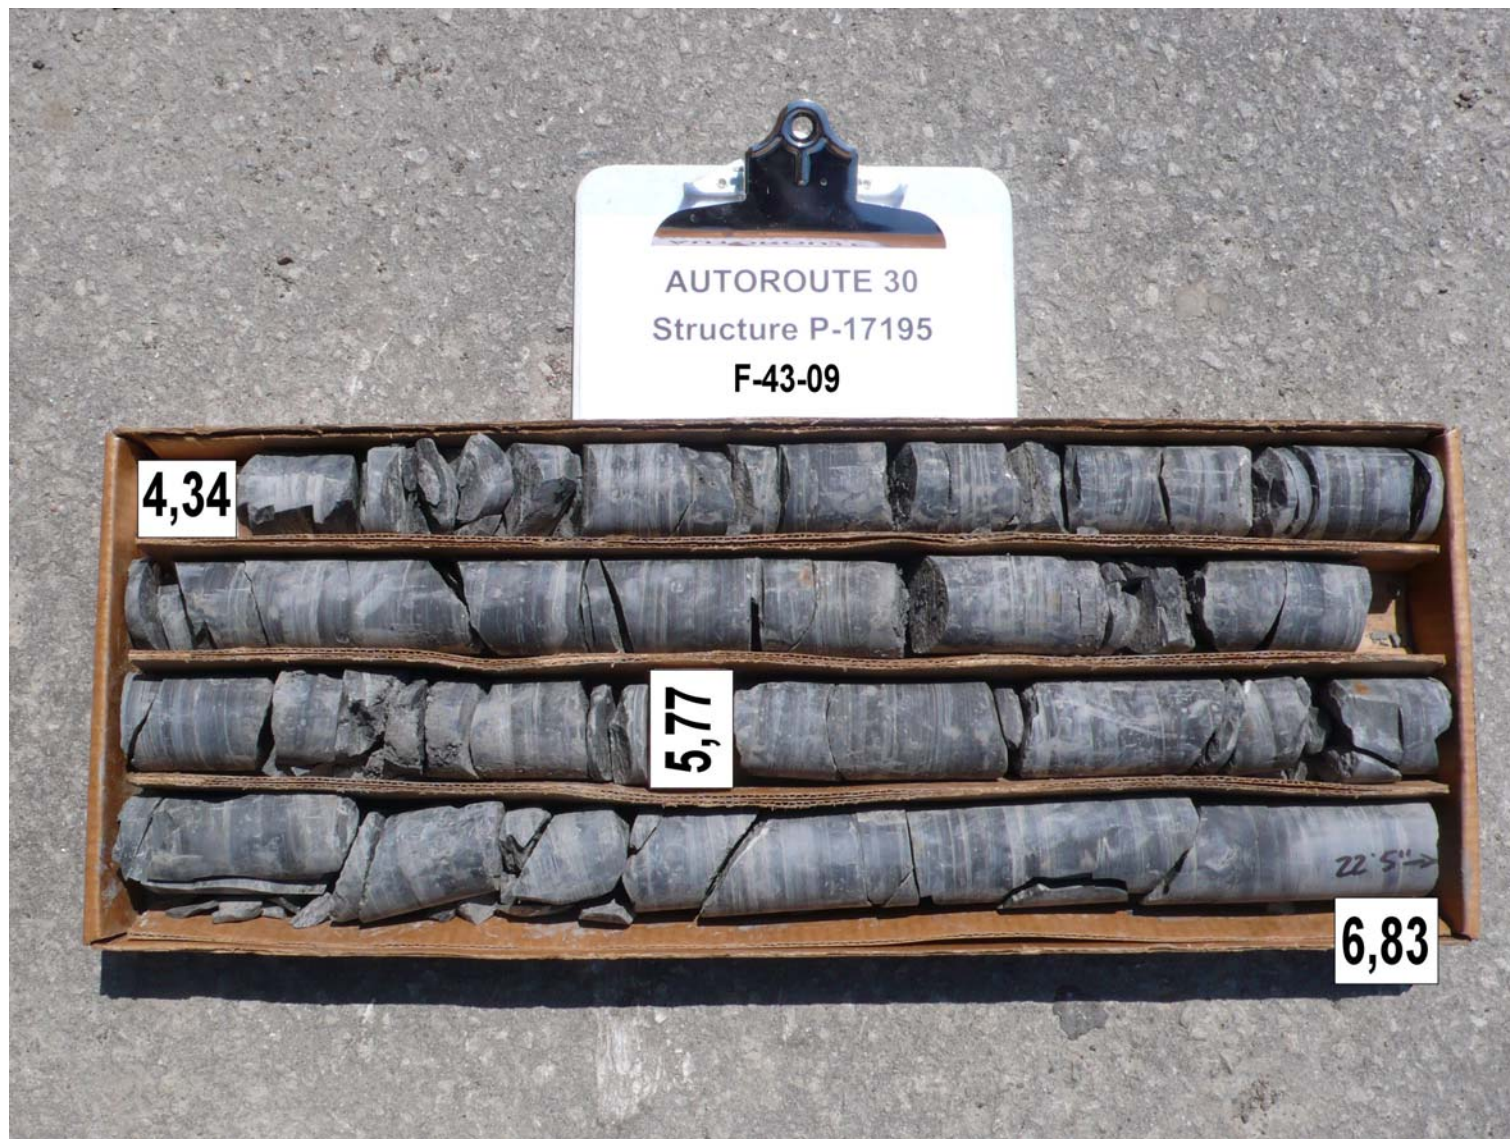
Photo 3  
Carottes de rocher récupérées dans le forage F-43-09

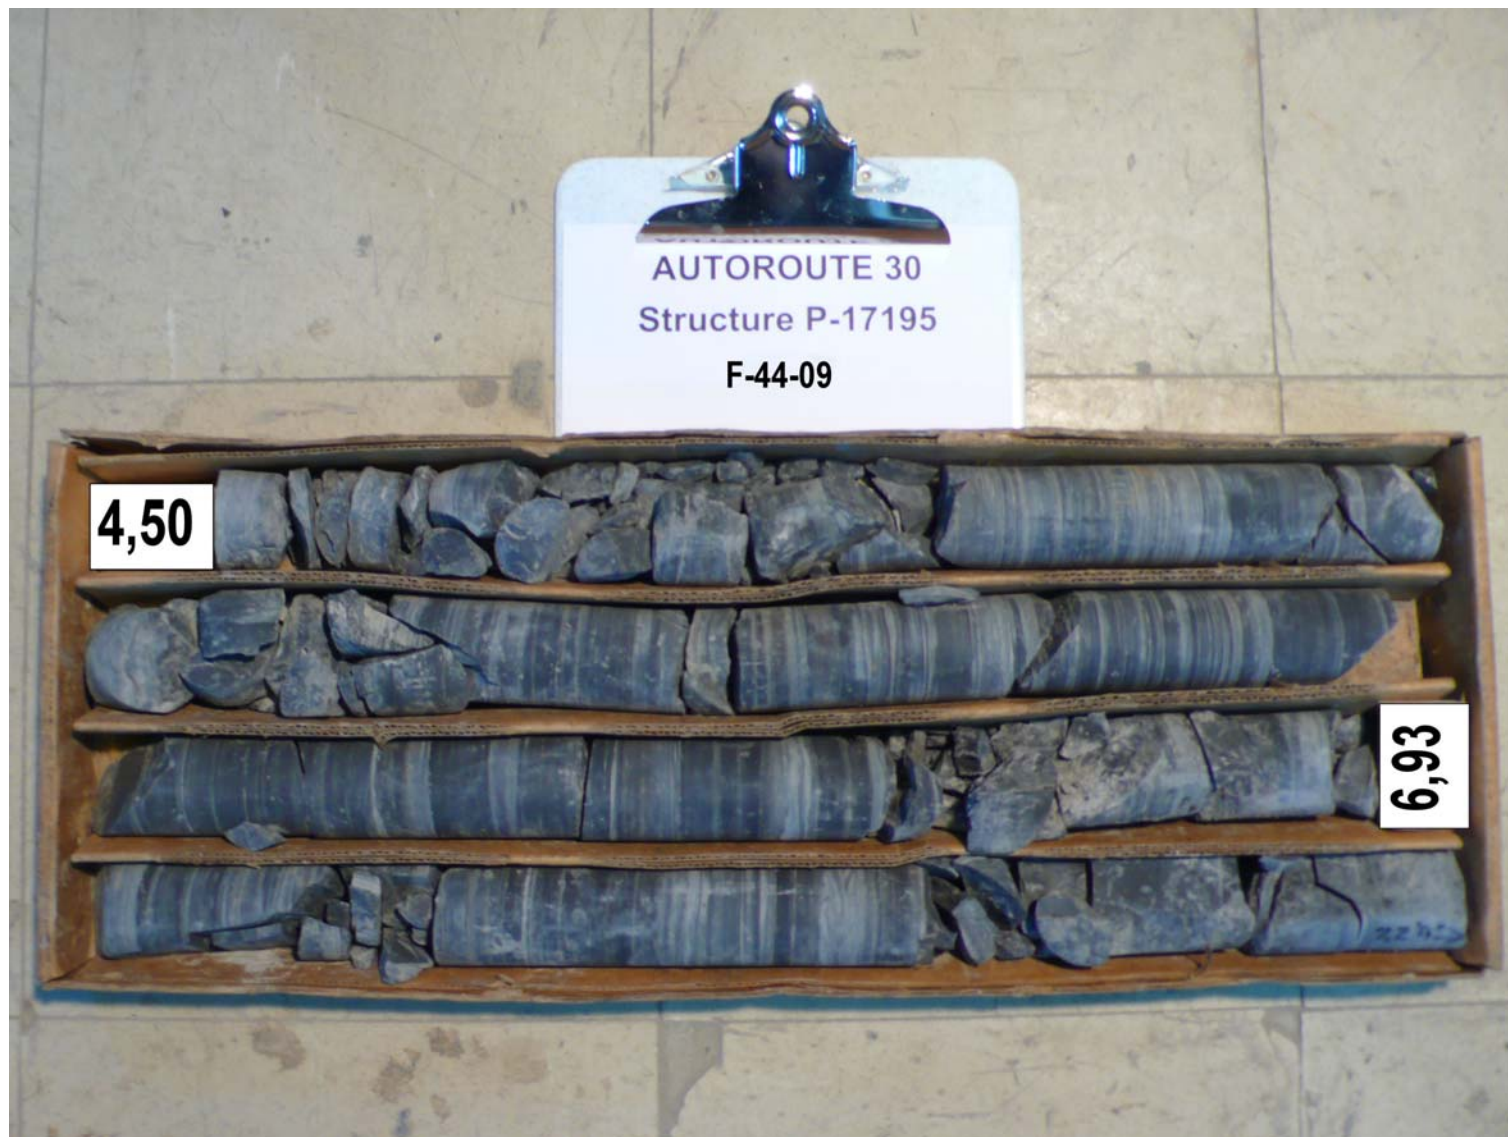
**Photo 4**  
Carottes de rocher récupérées dans le forage F-44-09

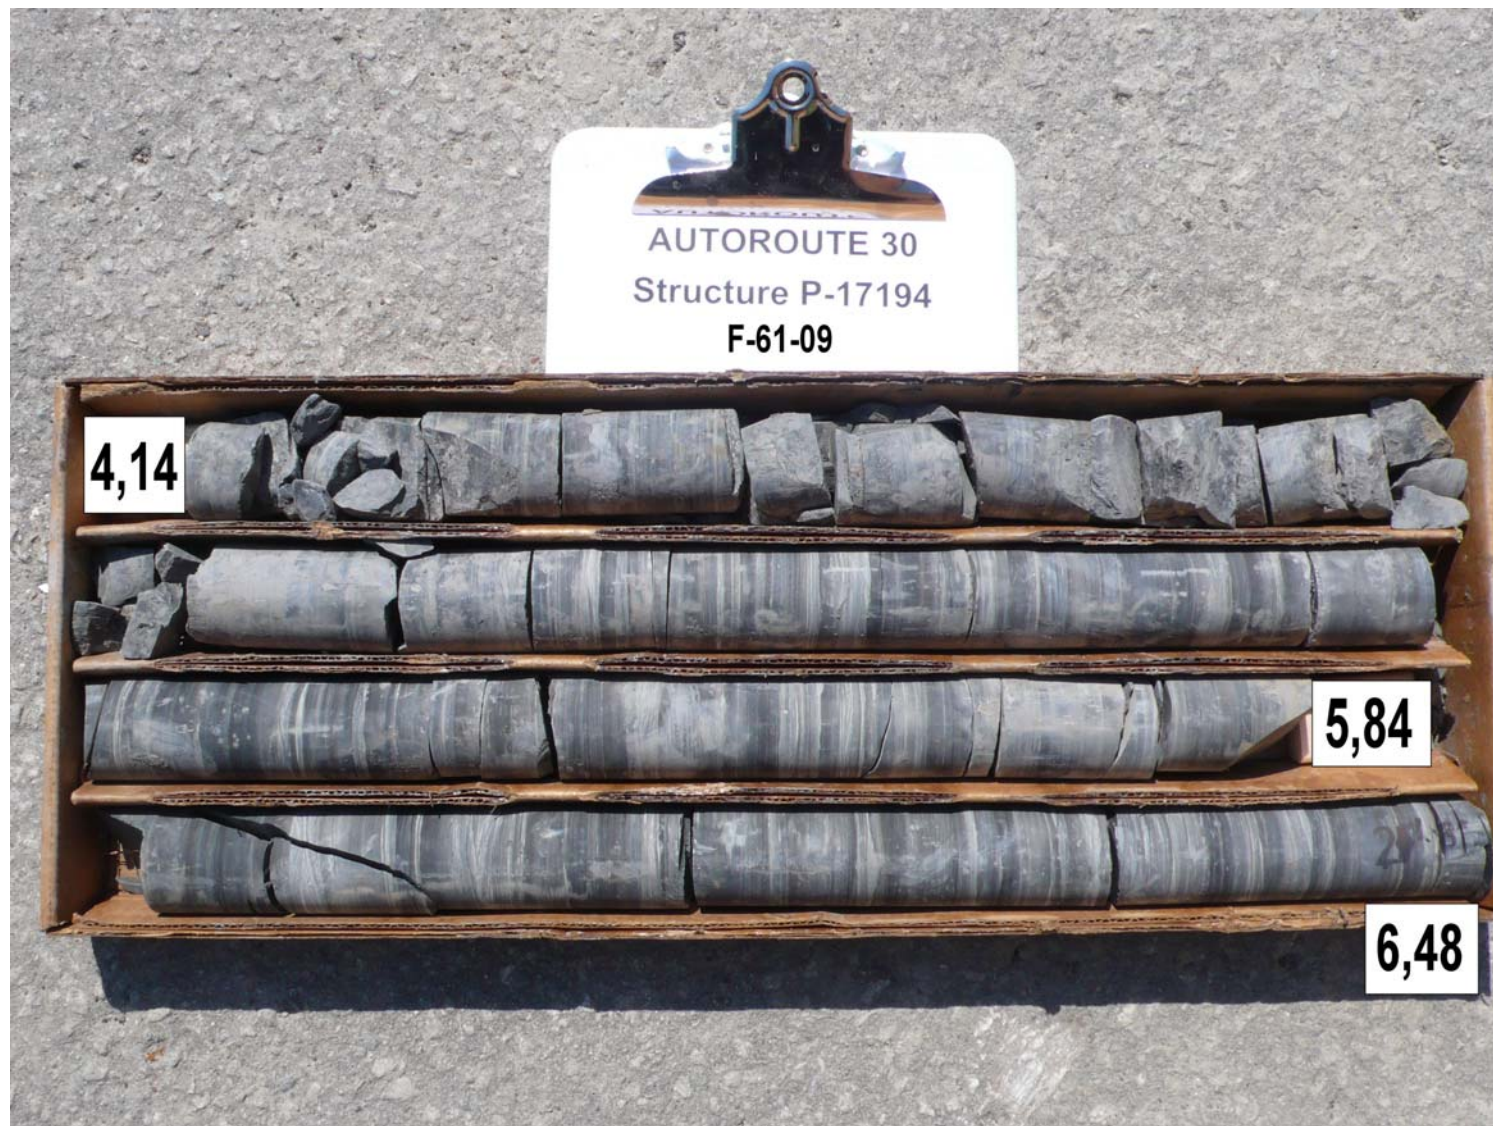
**Photo 5**  
Carottes de rocher récupérées dans le forage F-61-09

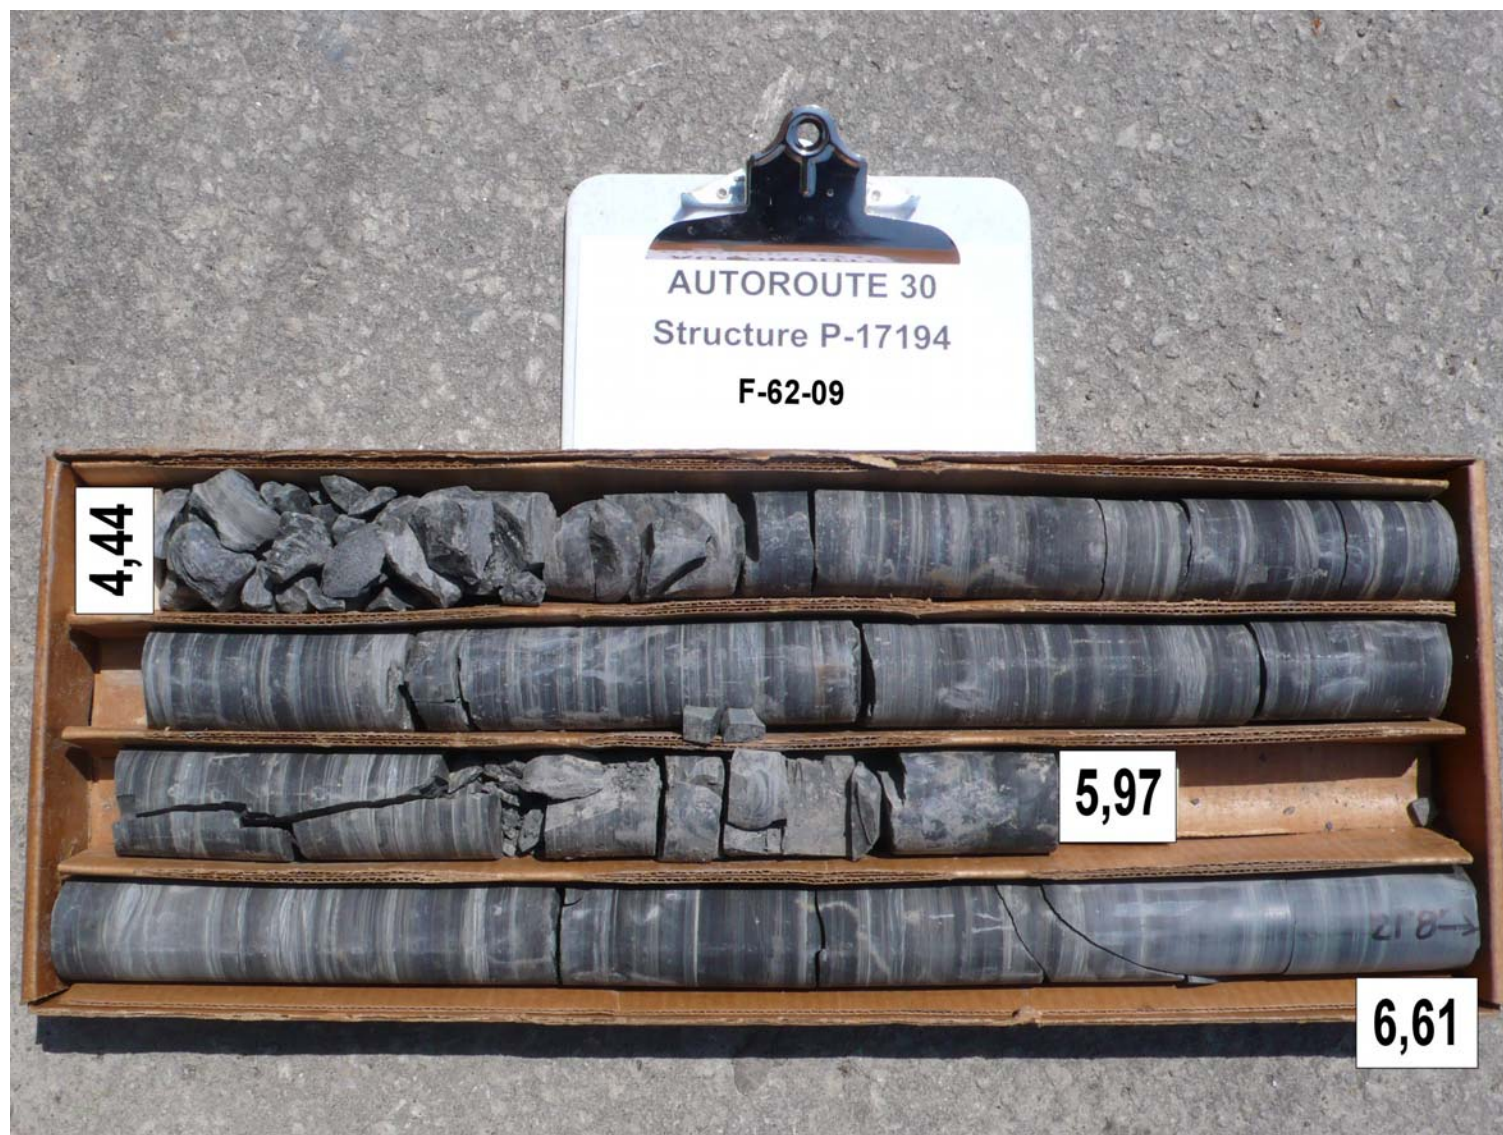
Photo 6  
Carottes de rocher récupérées dans le forage F-62-09

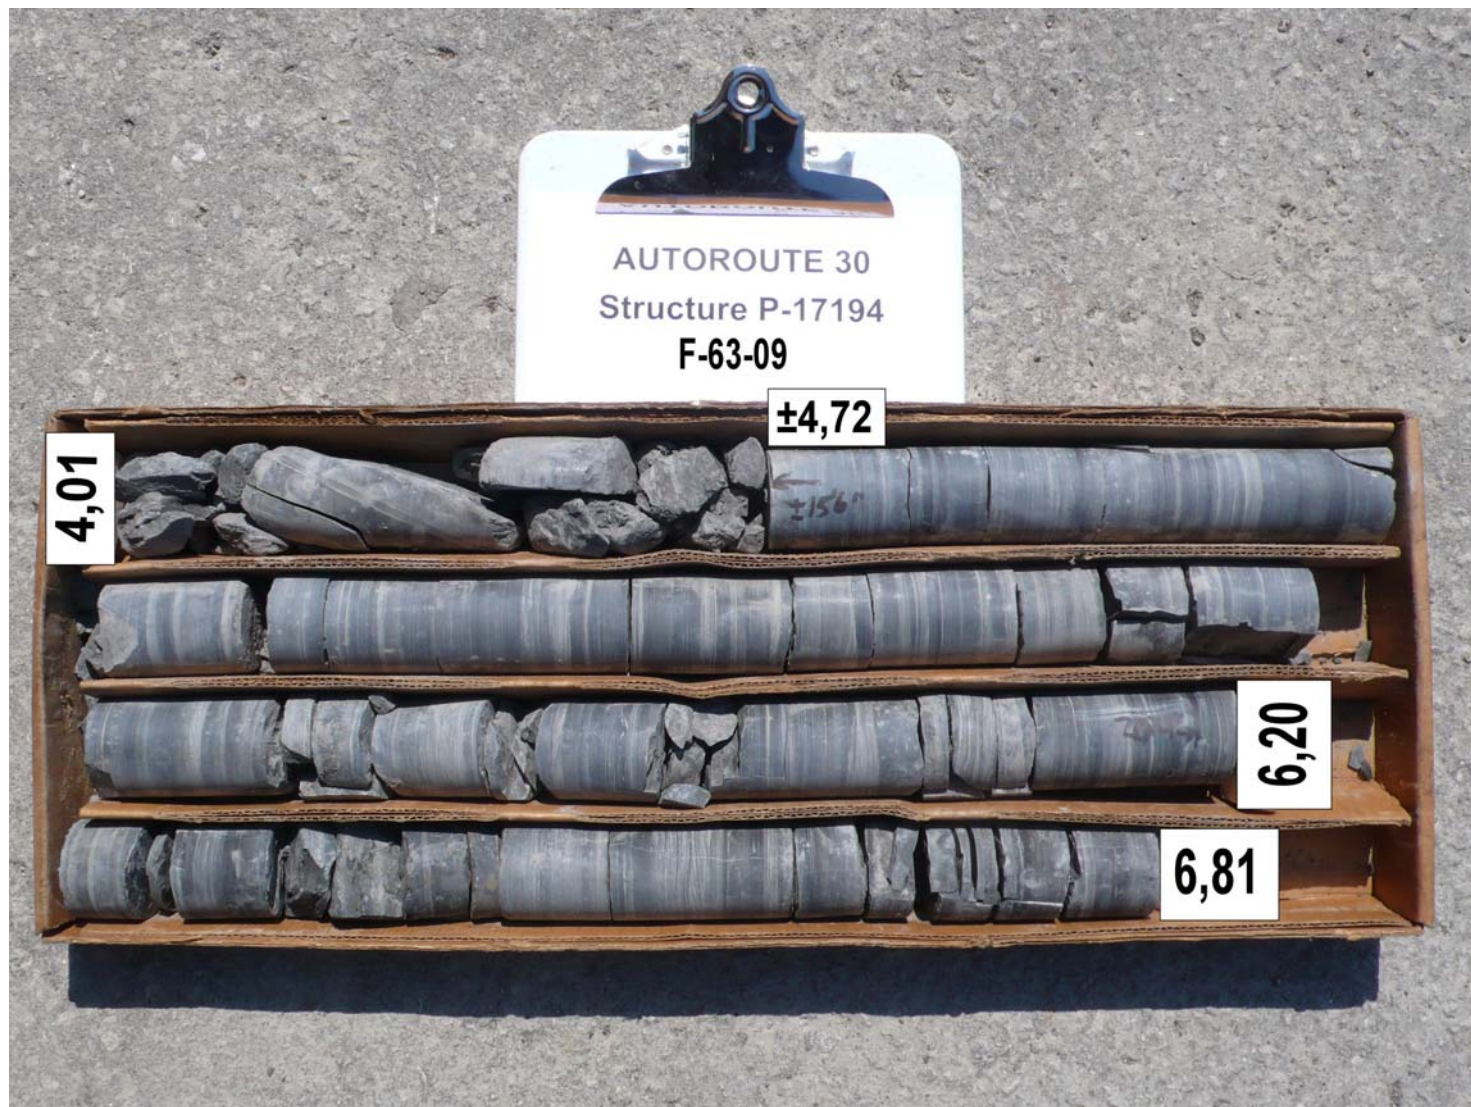
Photo 7  
Carottes de rocher récupérées dans le forage F-63-09

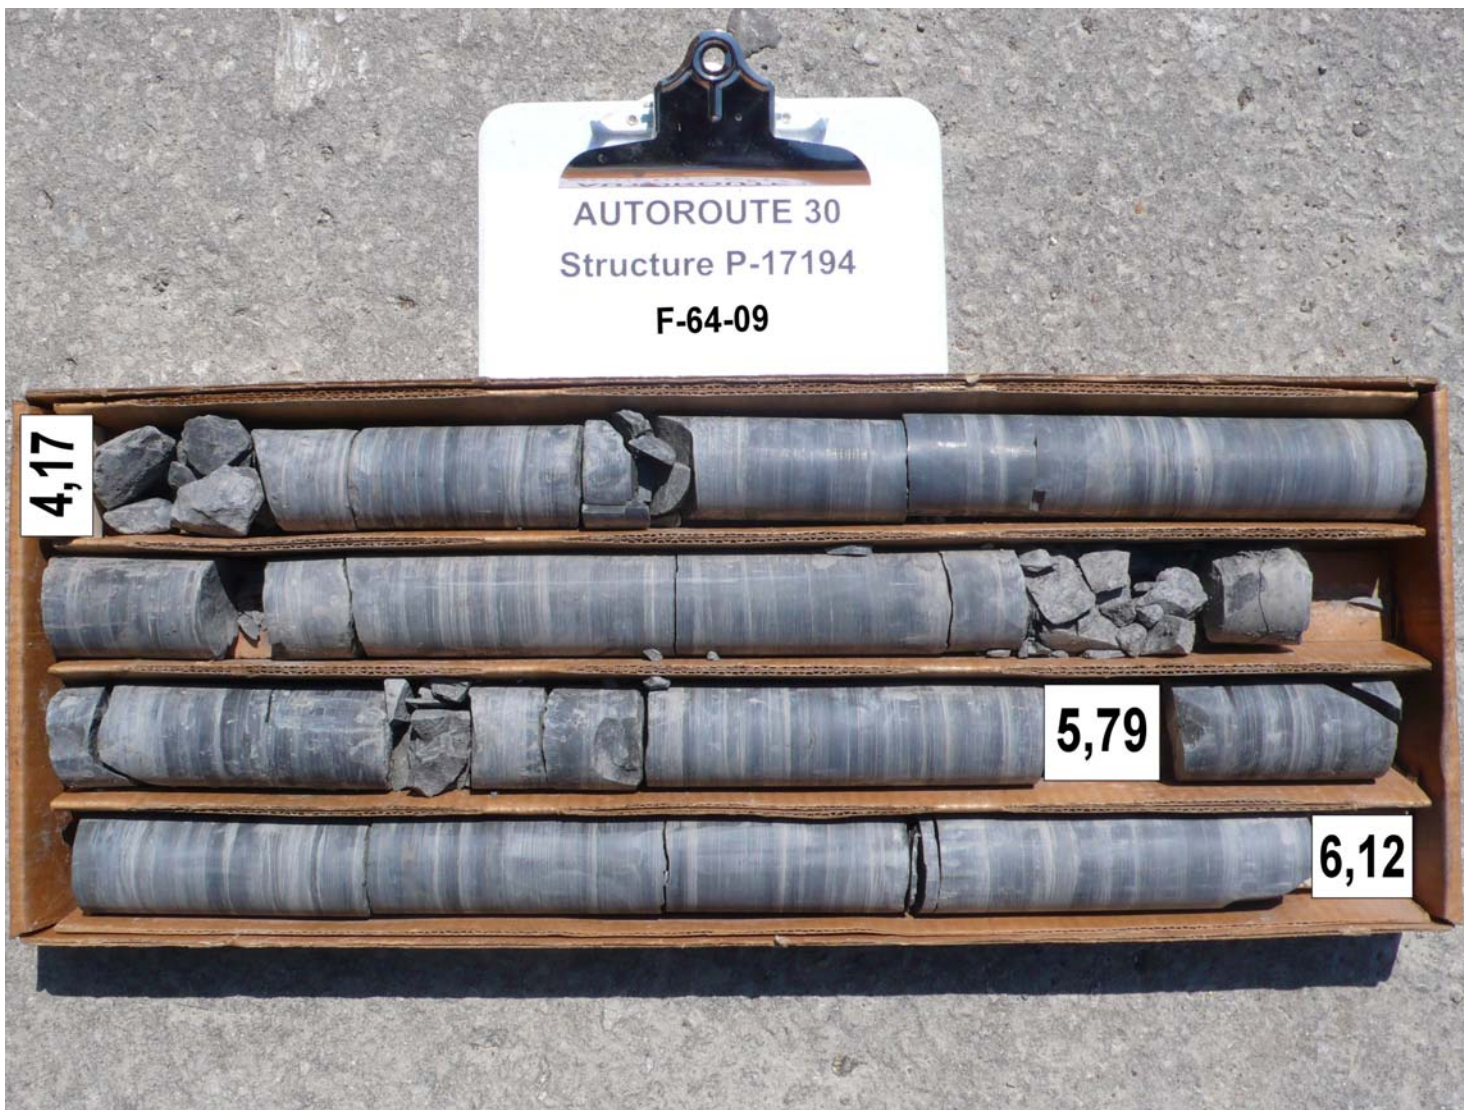
**Photo 8**  
Carottes de rocher récupérées dans le forage F-64-09
