**RAPPORT  
D'ÉTUDE  
GÉOTECHNIQUE  
PRÉLIMINAIRE**

**Parachèvement de l'autoroute 30 – Section Est  
Tronçon 4B – Secteur Jean-Leman  
Pont d'étagement P-16785 (rang Saint-André)**

**Candiac, Québec**

**Dossier no : G09182  
Référence no : rap-3**

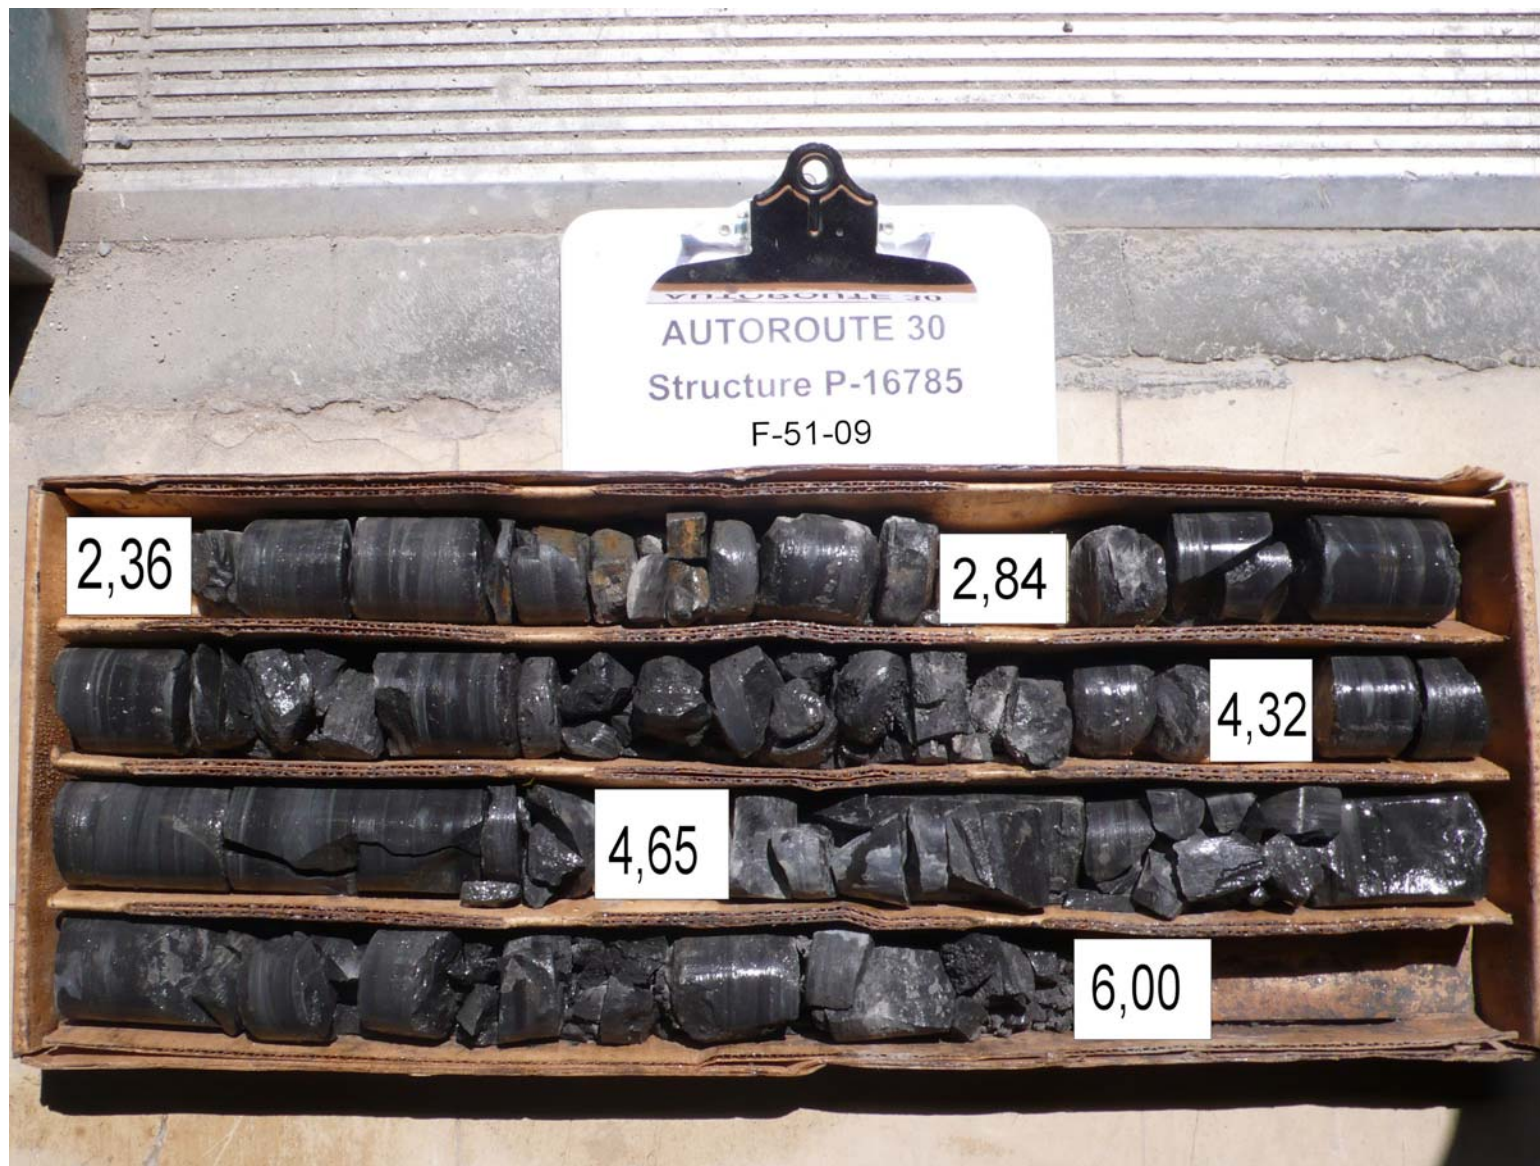
Photo 1

Carottes de rocher récupérées dans le forage F-51-09

Le roc a été atteint dans les 2 forages aux profondeurs et niveaux indiqués dans le tableau 1, soit aux profondeurs respectives de 2,36 et 2,13 dans les forages F-51-09 et F-52-09. Il s'agit d'un shale noir finement lité présentant des interlits de calcaire argilacé.

L'indice de qualité du roc (RQD) est une appréciation indirecte du nombre de fractures et du degré d'altération du roc. Le RQD a été déterminé sur les carottes de roc de calibre NQ de 48 mm de diamètre récupérées dans les forages de la présente étude. Les valeurs mesurées de l'indice RQD sont de 0 % à

l'emplacement du forage F-51-09, qualifiant le roc de qualité très mauvaise et de 45 % et 68 % au forage F-52-09, indiquant un roc de qualité mauvaise à moyenne.
