**RAPPORT
D'ÉTUDE
GÉOTECHNIQUE**

**Parachèvement de l'autoroute 30 – Section Est
Tronçon 4B – Secteur Jean-Leman
Écran antibruit P-17321**

Candiac, Québec

**Dossier no : G09182
Référence no : rap-4**

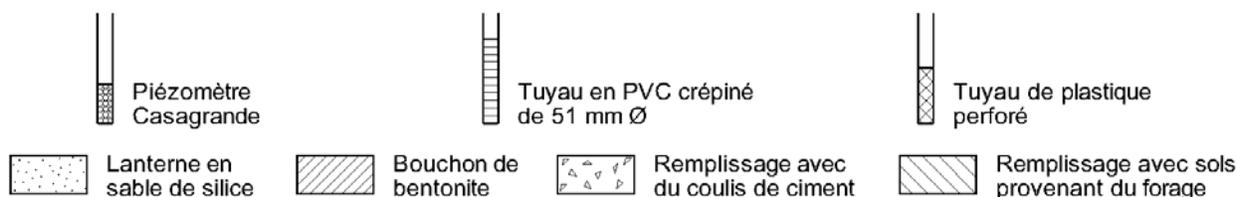
Dans cette colonne apparaît le niveau de l'eau souterraine mesuré dans le forage à la date indiquée. Dans les terrains peu perméables, il n'est pas possible de déterminer de façon précise les niveaux piézométriques par lecture directe dans un puits, un tubage ou dans le trou de forage, dans le laps de temps normalement requis pour effectuer les travaux sur le terrain. Les niveaux d'eau réels peuvent donc être plus hauts ou plus bas que ceux montrés dans cette colonne. Lorsque l'on a pénétré à travers des couches de sols perméables et peu perméables, les niveaux d'eau peuvent être différents dans chacune de ces couches. Les niveaux piézométriques établis à l'aide de piézomètres peuvent être considérés comme représentatifs des niveaux piézométriques existant dans les couches où les extrémités des piézomètres sont installées.

Les symboles les plus fréquemment utilisés dans cette colonne sont les suivants :

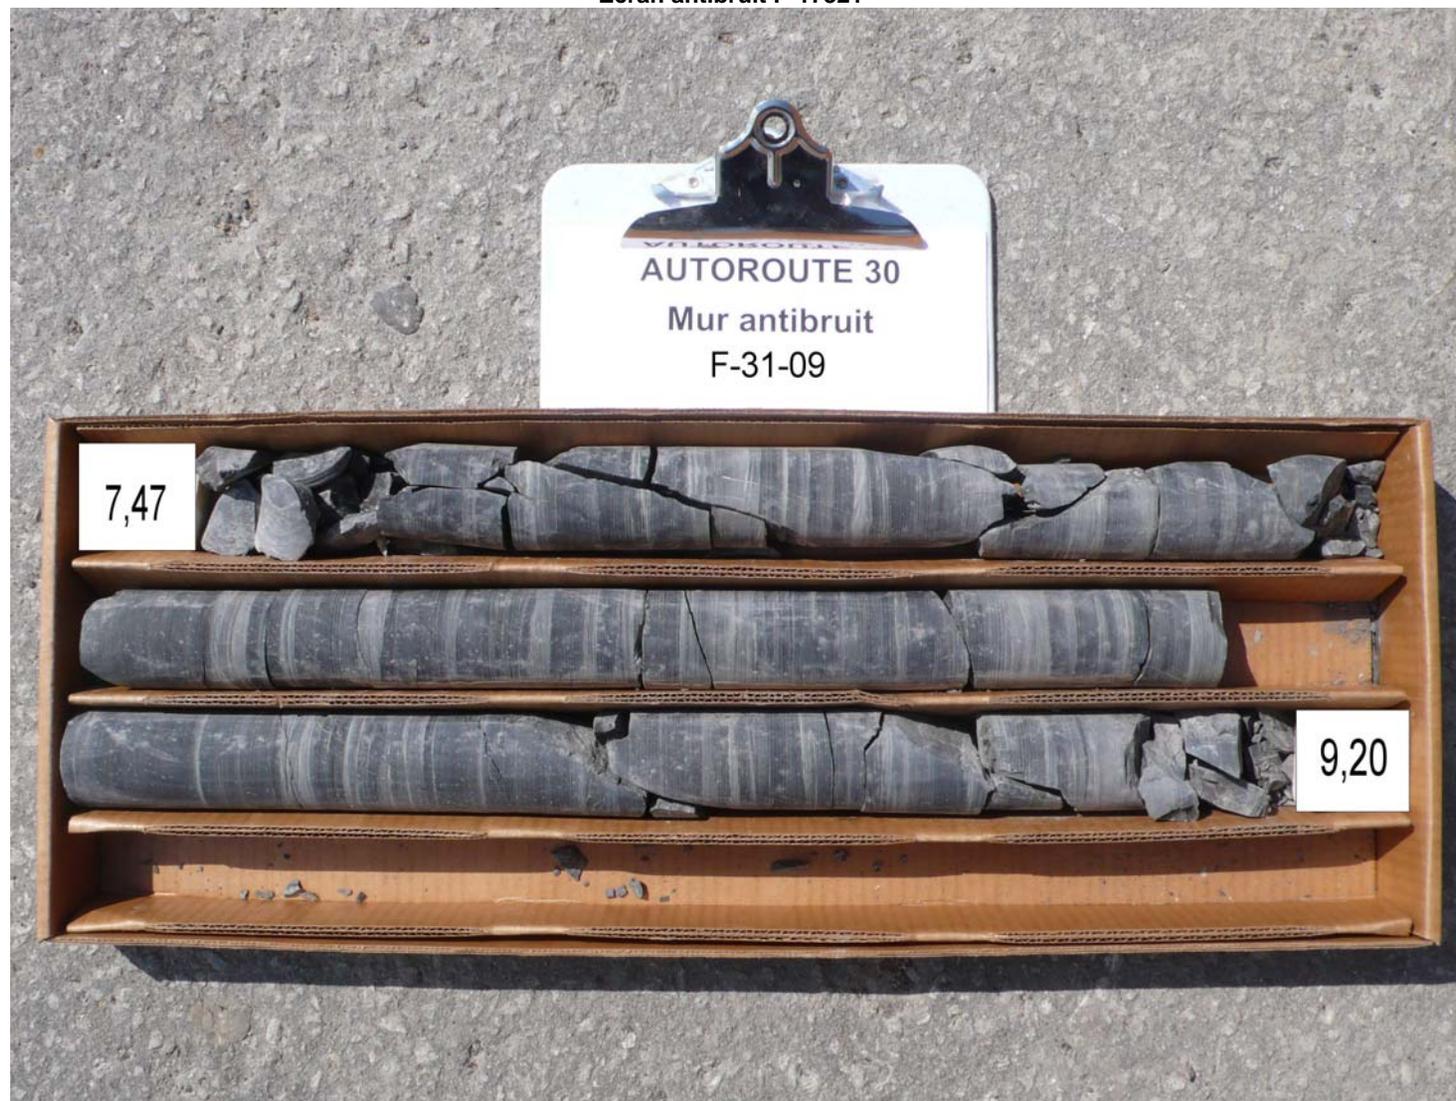
Photo 1
Carottes de rocher récupérées dans le forage F-31-09

Le roc a été atteint dans tous les forages aux profondeurs et niveaux indiqués dans le tableau 2. Il s'agit d'un shale noir finement lité présentant des interlits de calcaire argilacé.

L'indice de qualité du roc (RQD) est une appréciation indirecte du nombre de fractures et du degré d'altération du roc. Le RQD a été déterminé sur les carottes de roc de calibre NQ de 48 mm de diamètre récupérées dans chacun des 7 forages de la présente étude. En général, les valeurs mesurées de l'indice RQD ont varié entre 0 % et 71 %, indiquant un roc de qualité très mauvaise à moyenne.

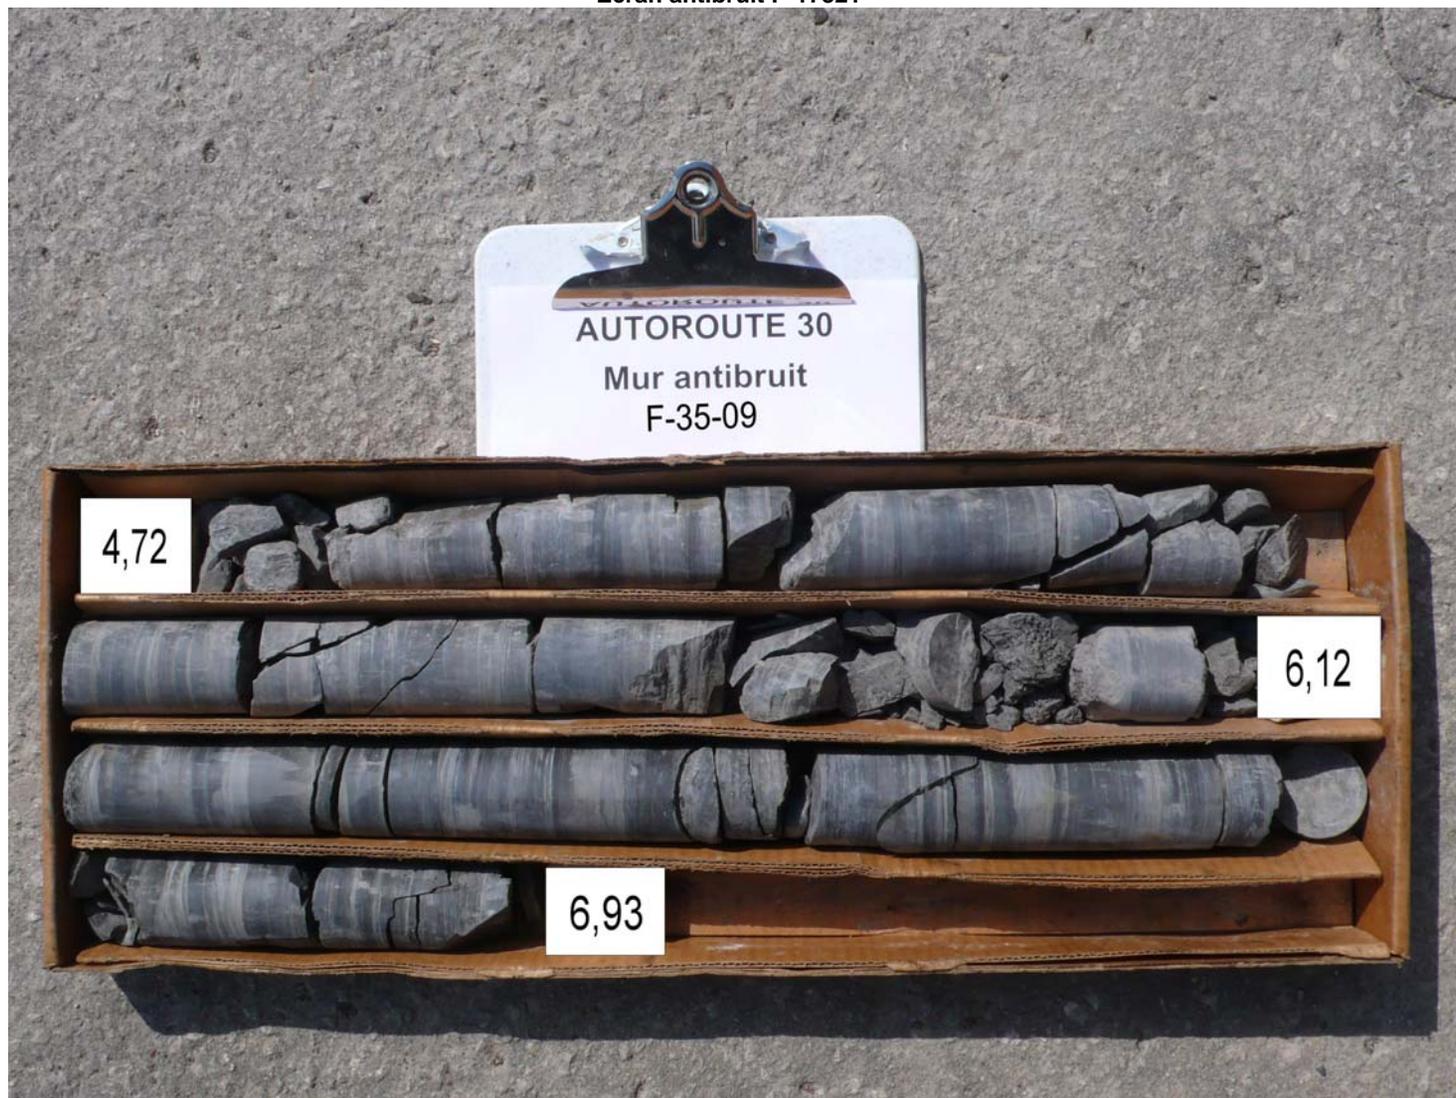
Photo 5

Carottes de rocher récupérées dans le forage F-35-09

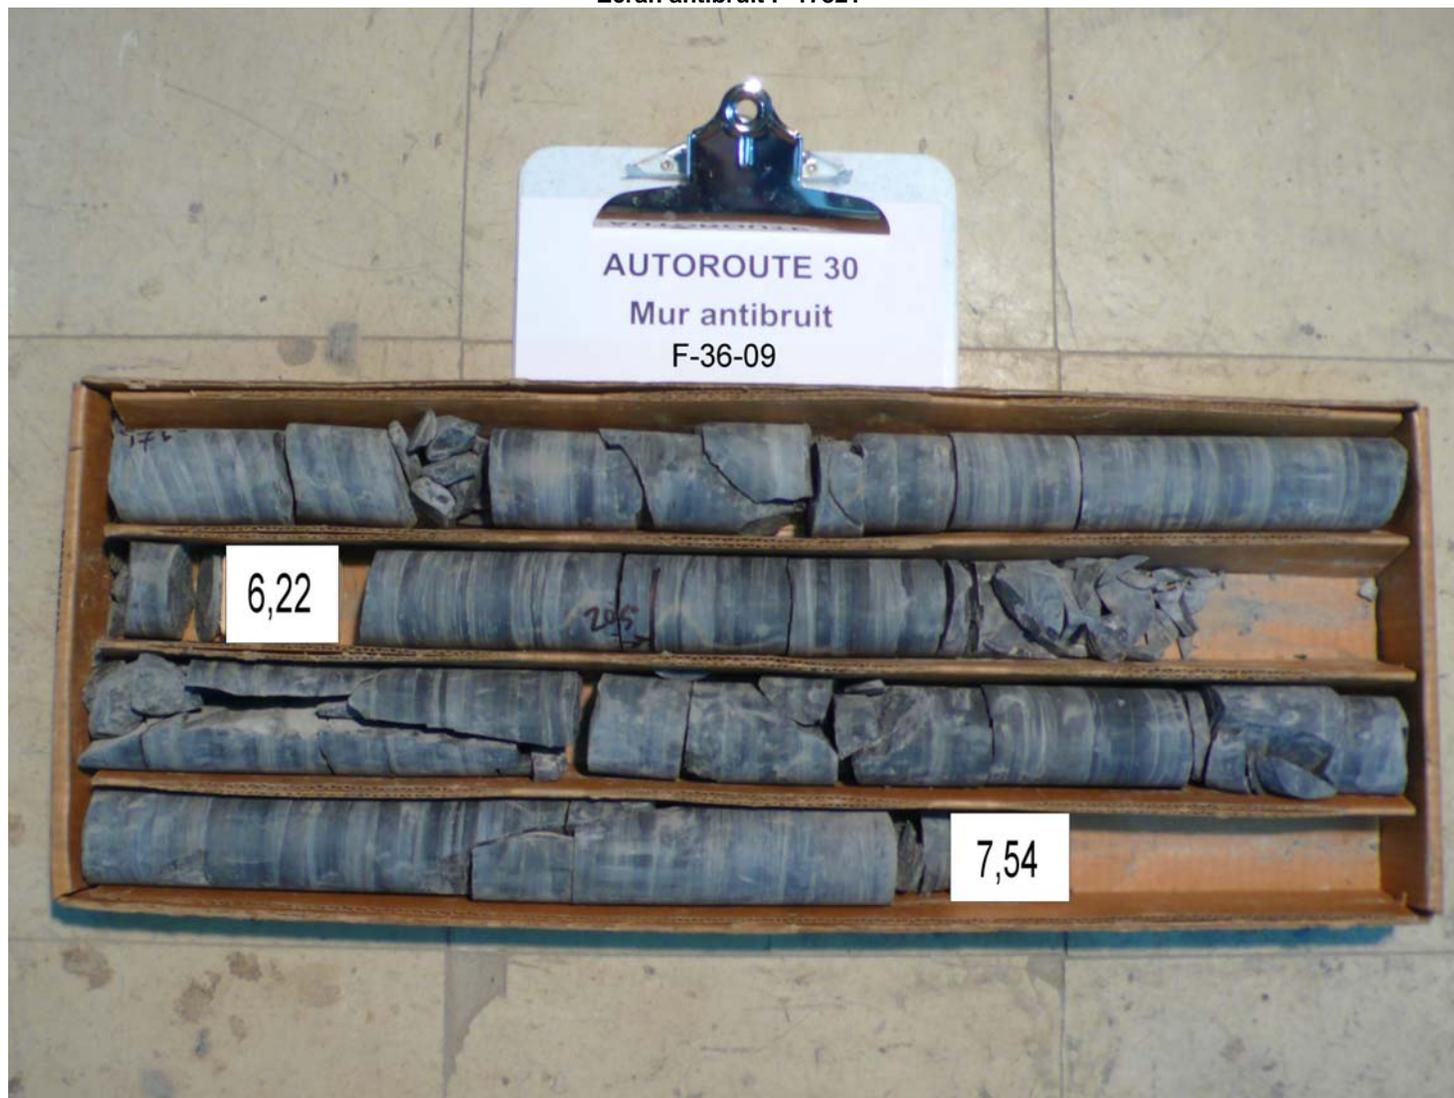
Photo 6

Carottes de rocher récupérées dans le forage F-36-09
