Projet de reconstruction du complexe Turcot
à Montréal, Montréal-Ouest et Westmount

6211—06-124

GESTION DES TERRAINS CONTAMINÉS DU COMPLEXE TURCOT

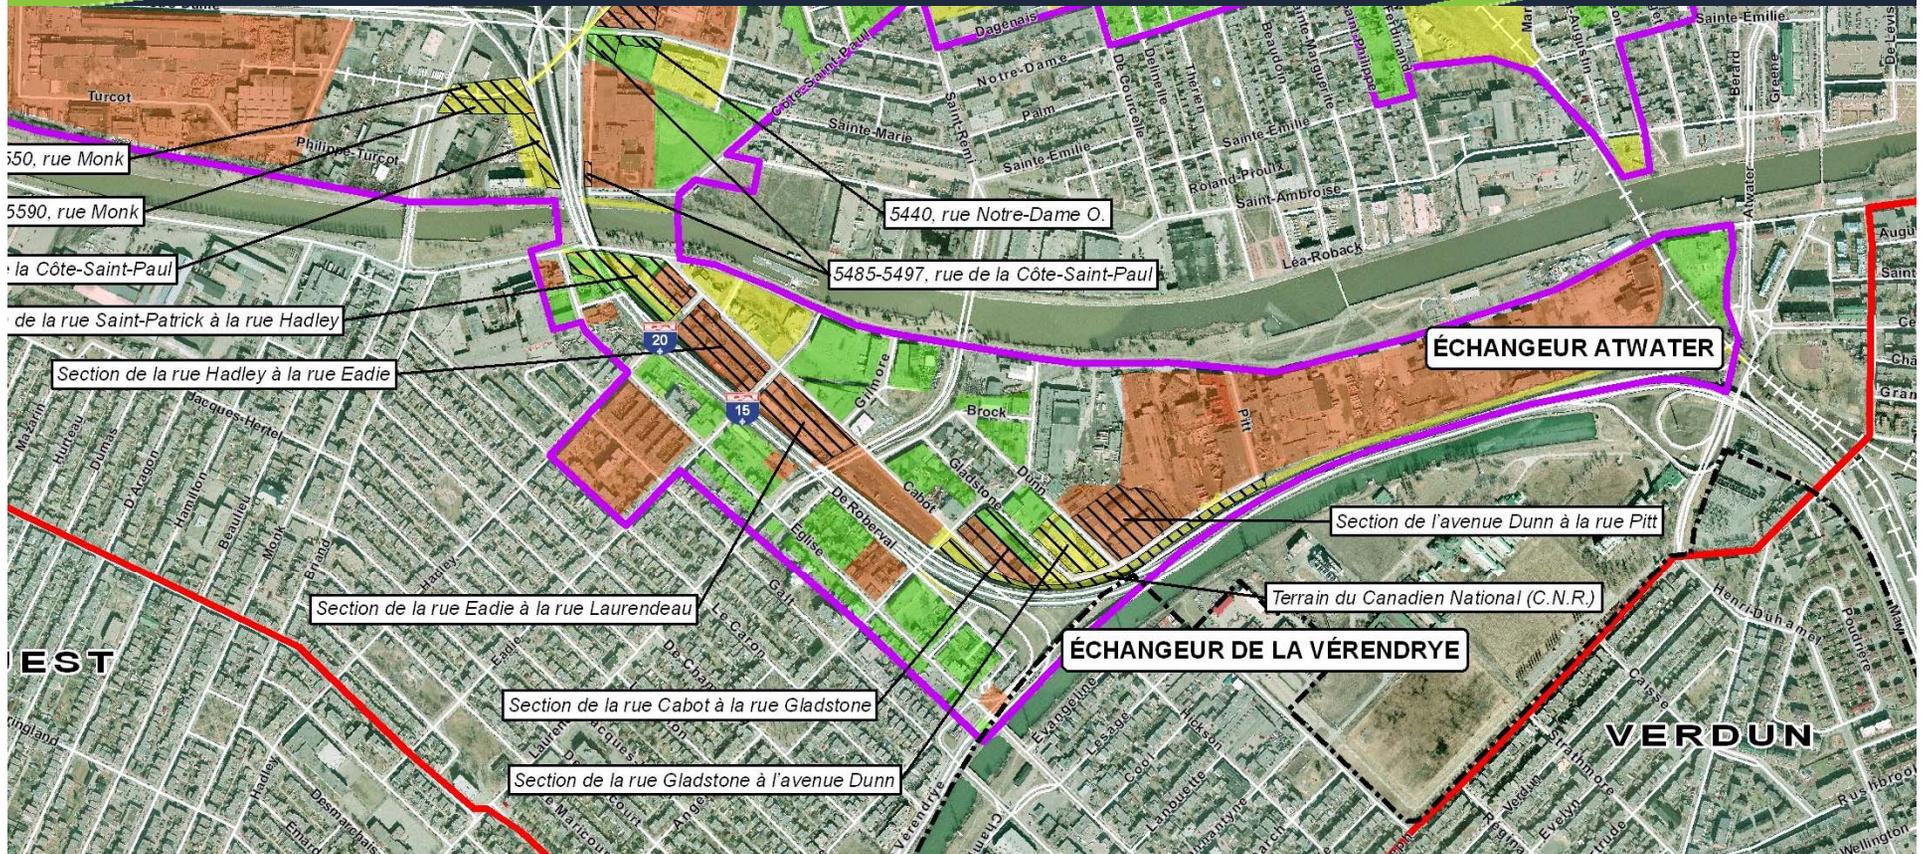
Non contaminé

Susceptible d'être contaminé

Contaminé

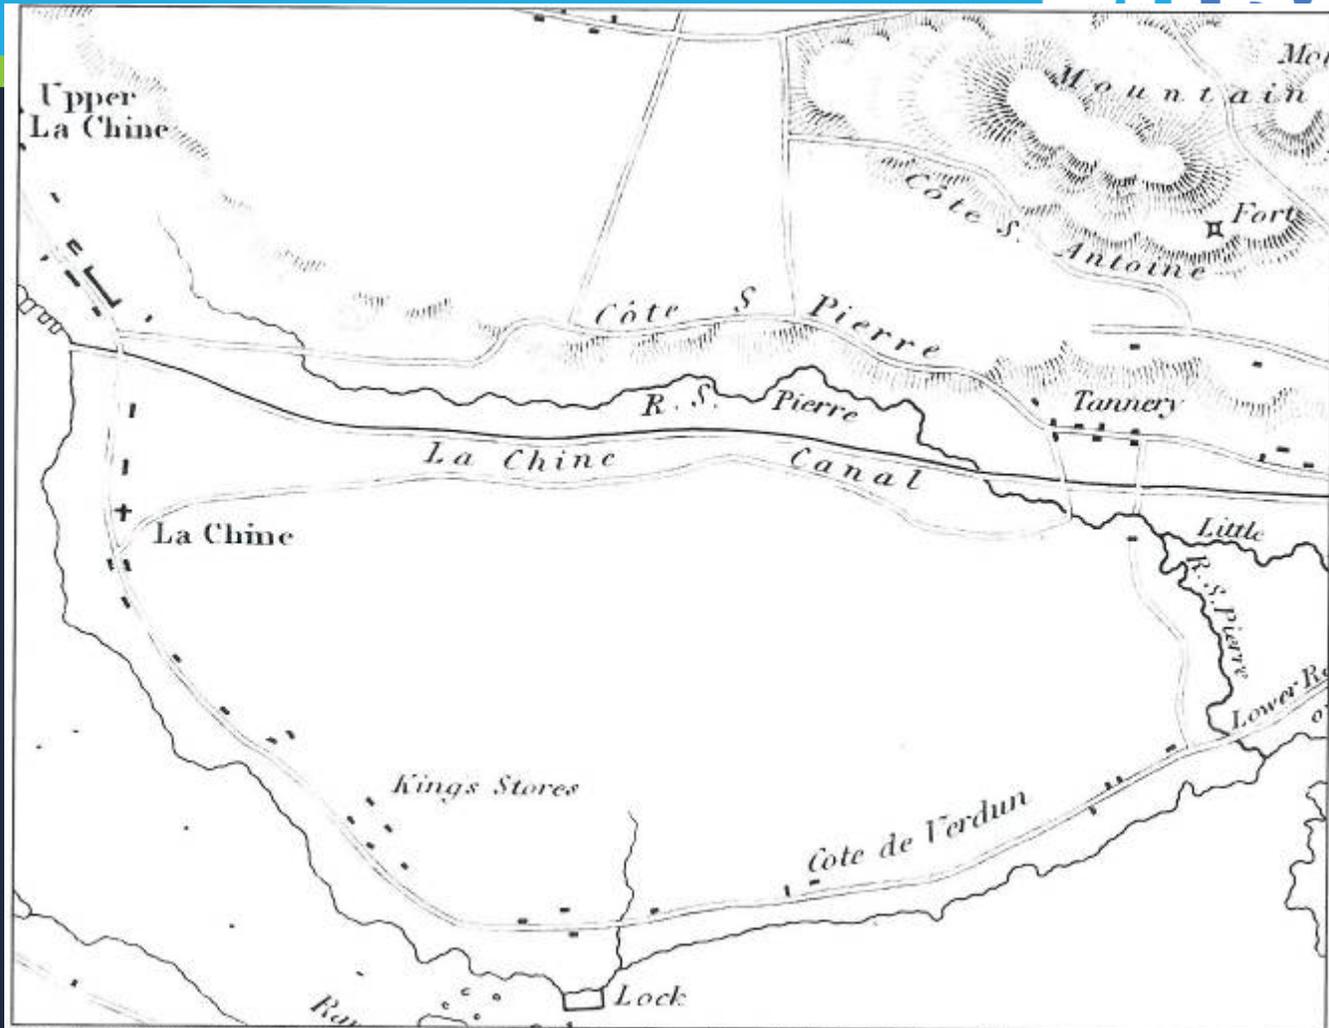
Plan historique - 1830

Figure 8 : Extrait d'une carte anonyme de 1830 sur lequel l'appellation de lac Saint-Pierre a été remplacé par celle de rivière Saint-Pierre après l'inauguration du canal de LaChine.

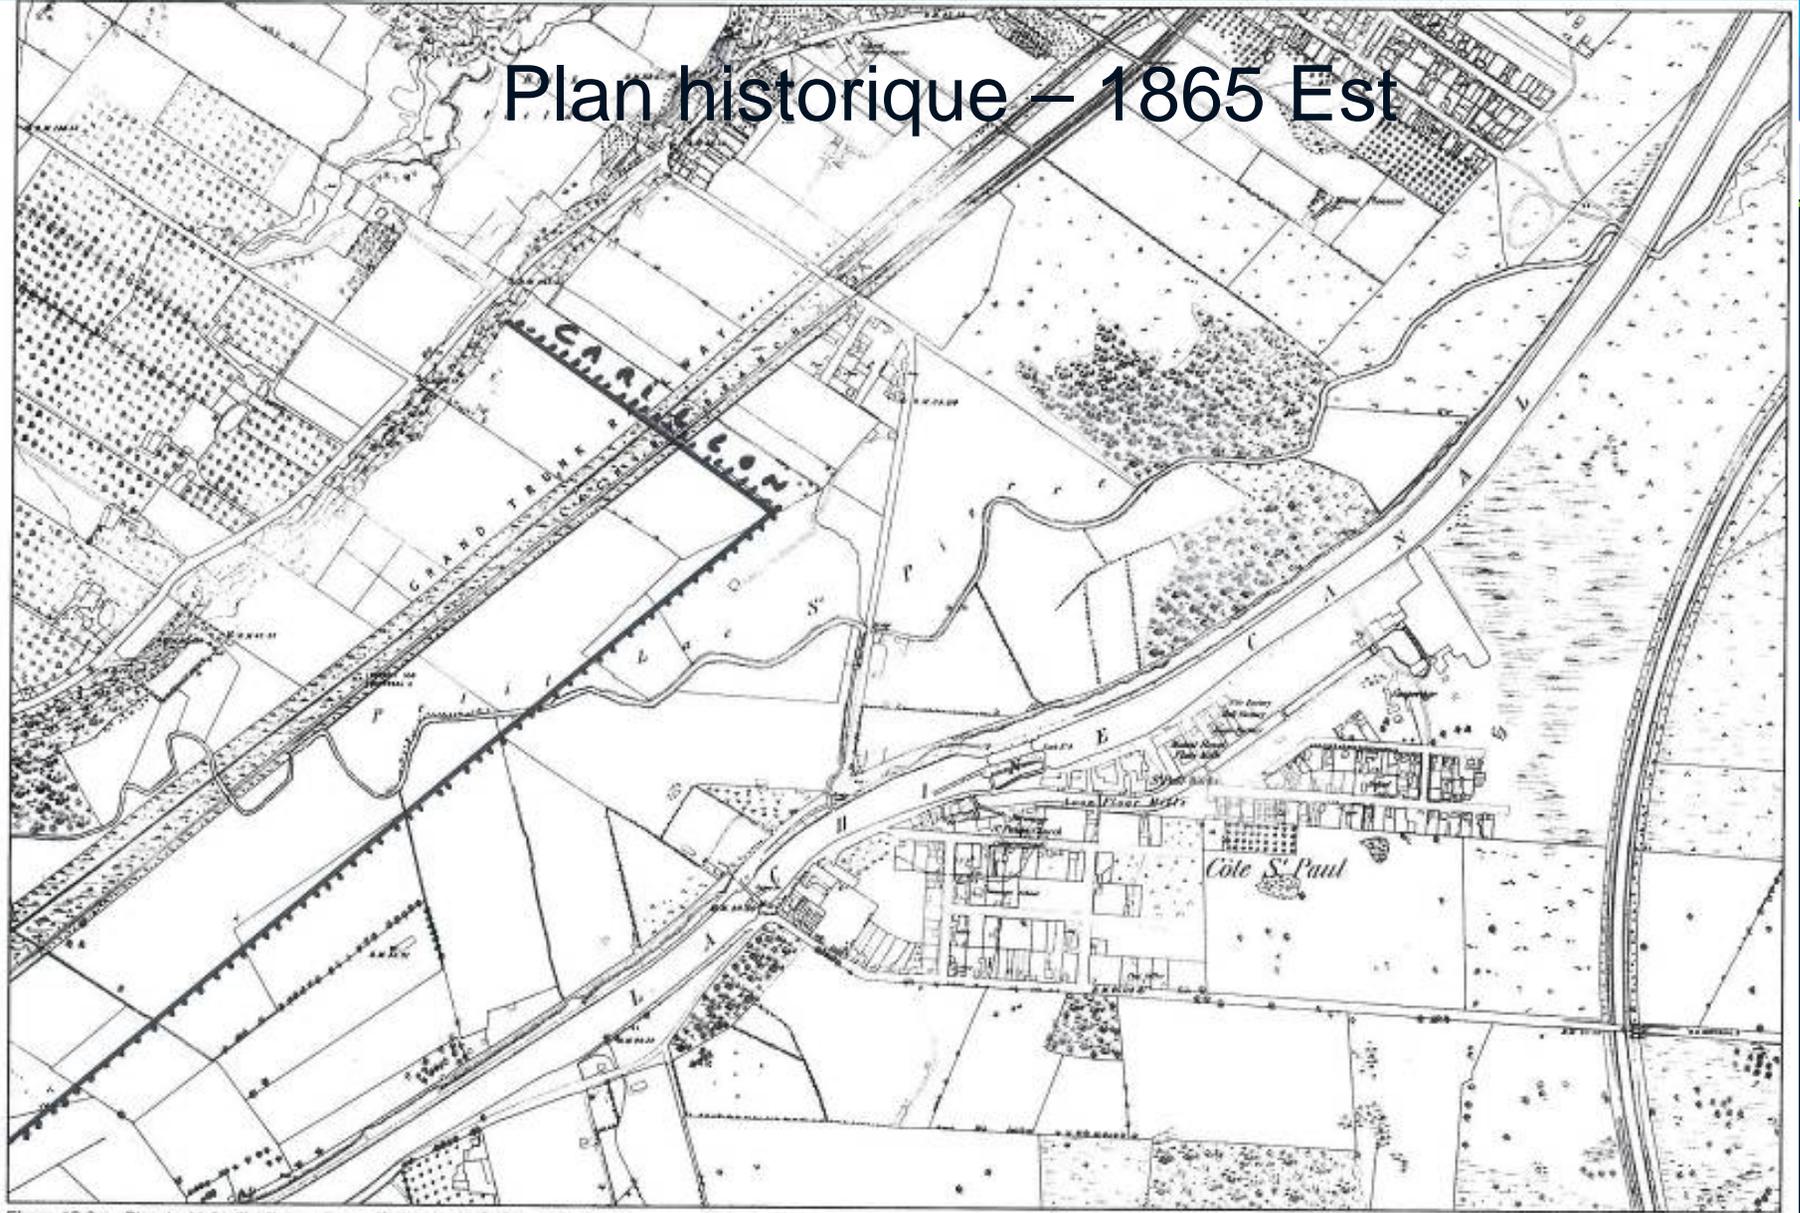
Plan historique – 1865 Est

Figure 12-3 : Planche V, feuillet II des plans militaires de H. S. Sitwell (fortification surveys) de 1865-71 sur laquelle se trouve la partie nord de l'aire d'étude.

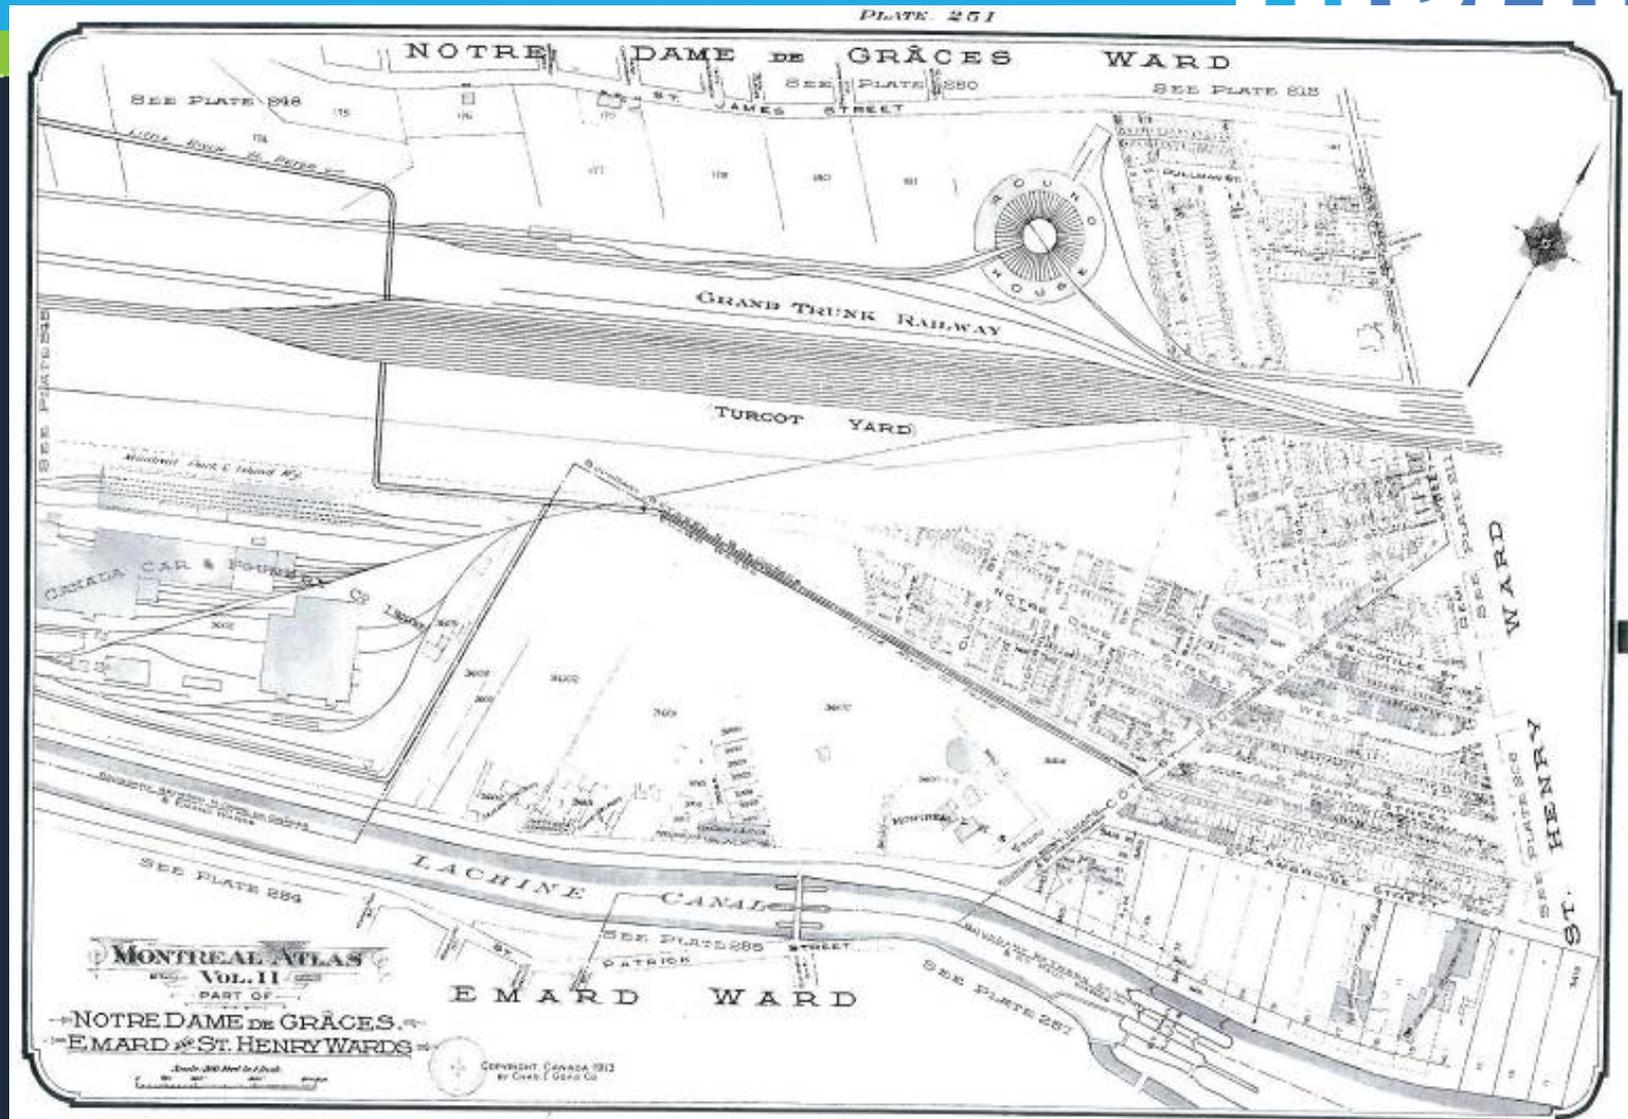
Plan historique – 1913 – Cour Turcotte

Figure 20 : Planche 251 du plan d'assurance de Charles E. Goad de 1913 sur laquelle est représentée la rotonde de la cour Turcotte.

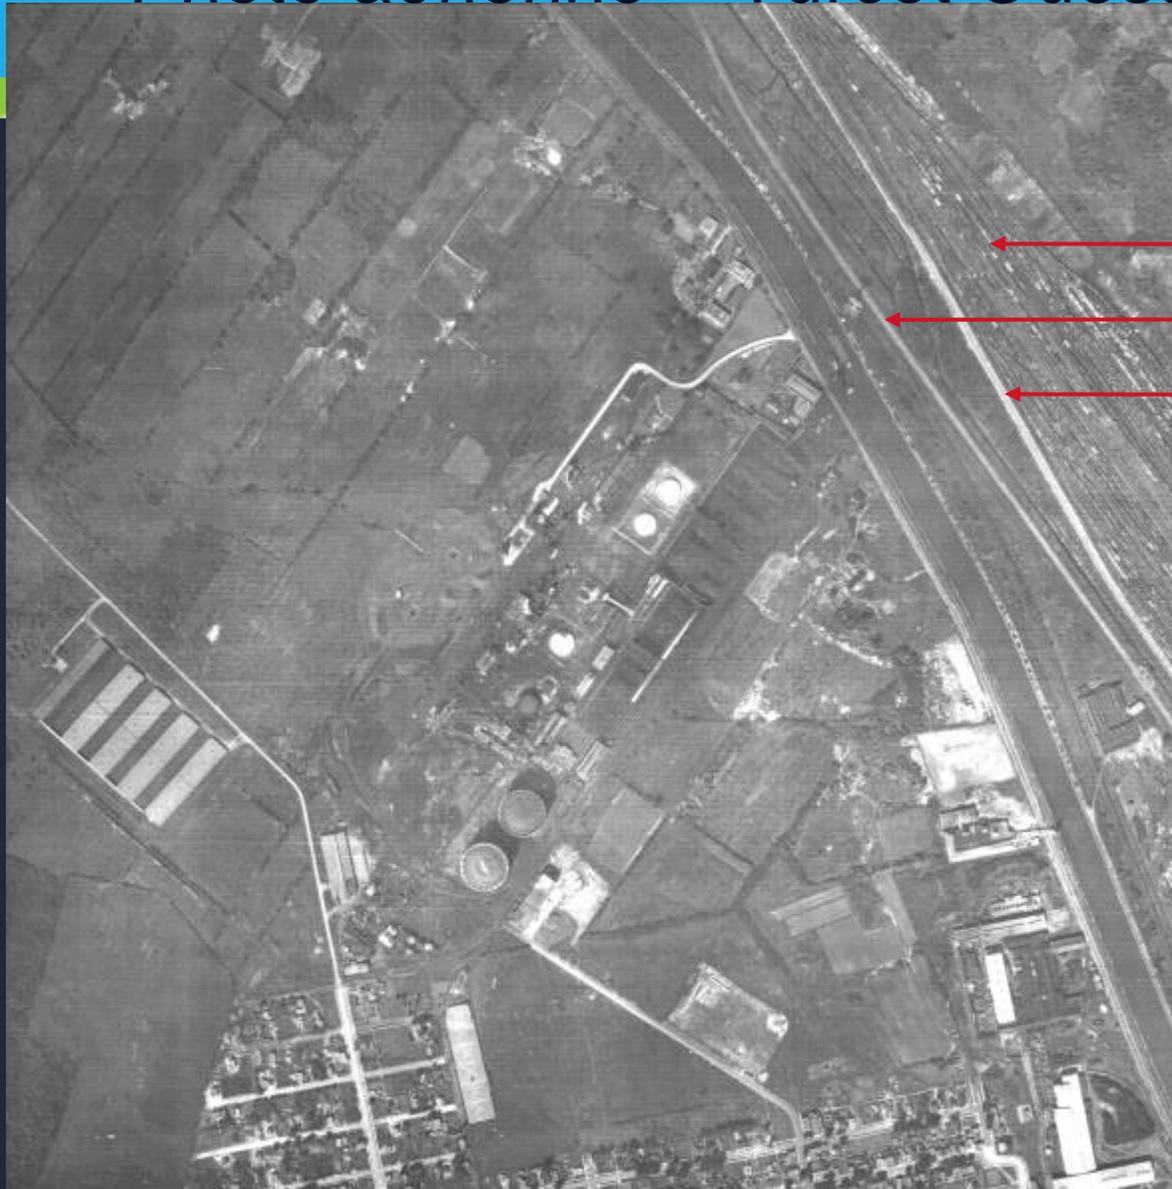
Photo aérienne – Turcot Ouest – 1950

← Cour de triage

← Rue Notre-Dame

← Voie ferrée

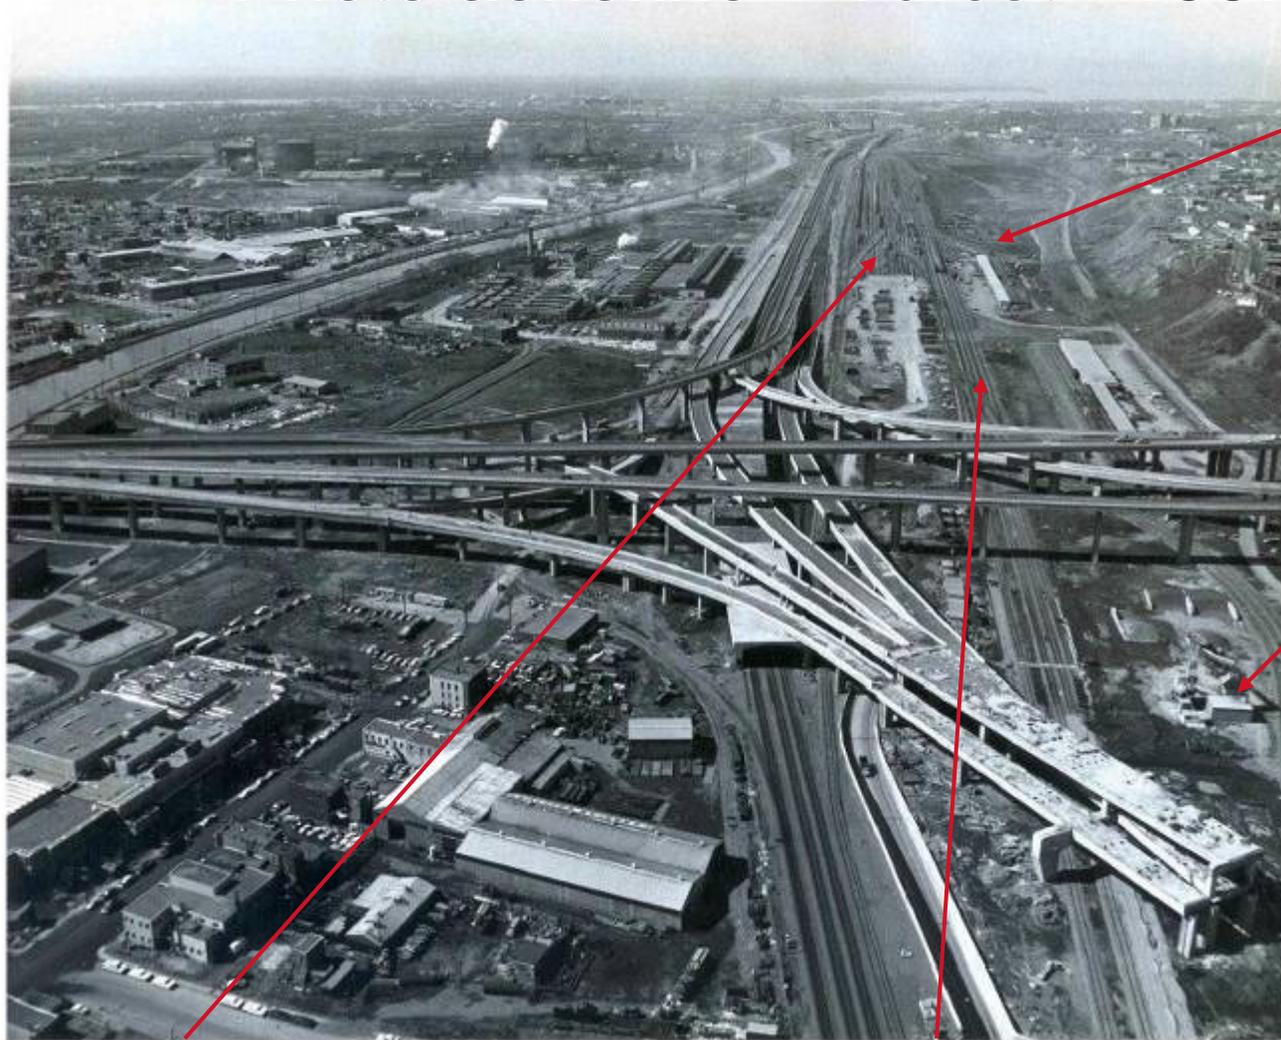
Photo aérienne – Turcot - 1967

Secteur D,
remblayage récent

Secteur E, ancienne
rotonde, usine de béton
temporaire

Cour de triage

Corridor ferroviaire historique
