INVENTAIRES ARCHÉOLOGIQUES (2007)

MINISTÈRE DES TRANSPORTS DU QUÉBEC

Direction de la Côte-Nord

(Permis de recherche archéologique au Québec : 07-ETHN-07)

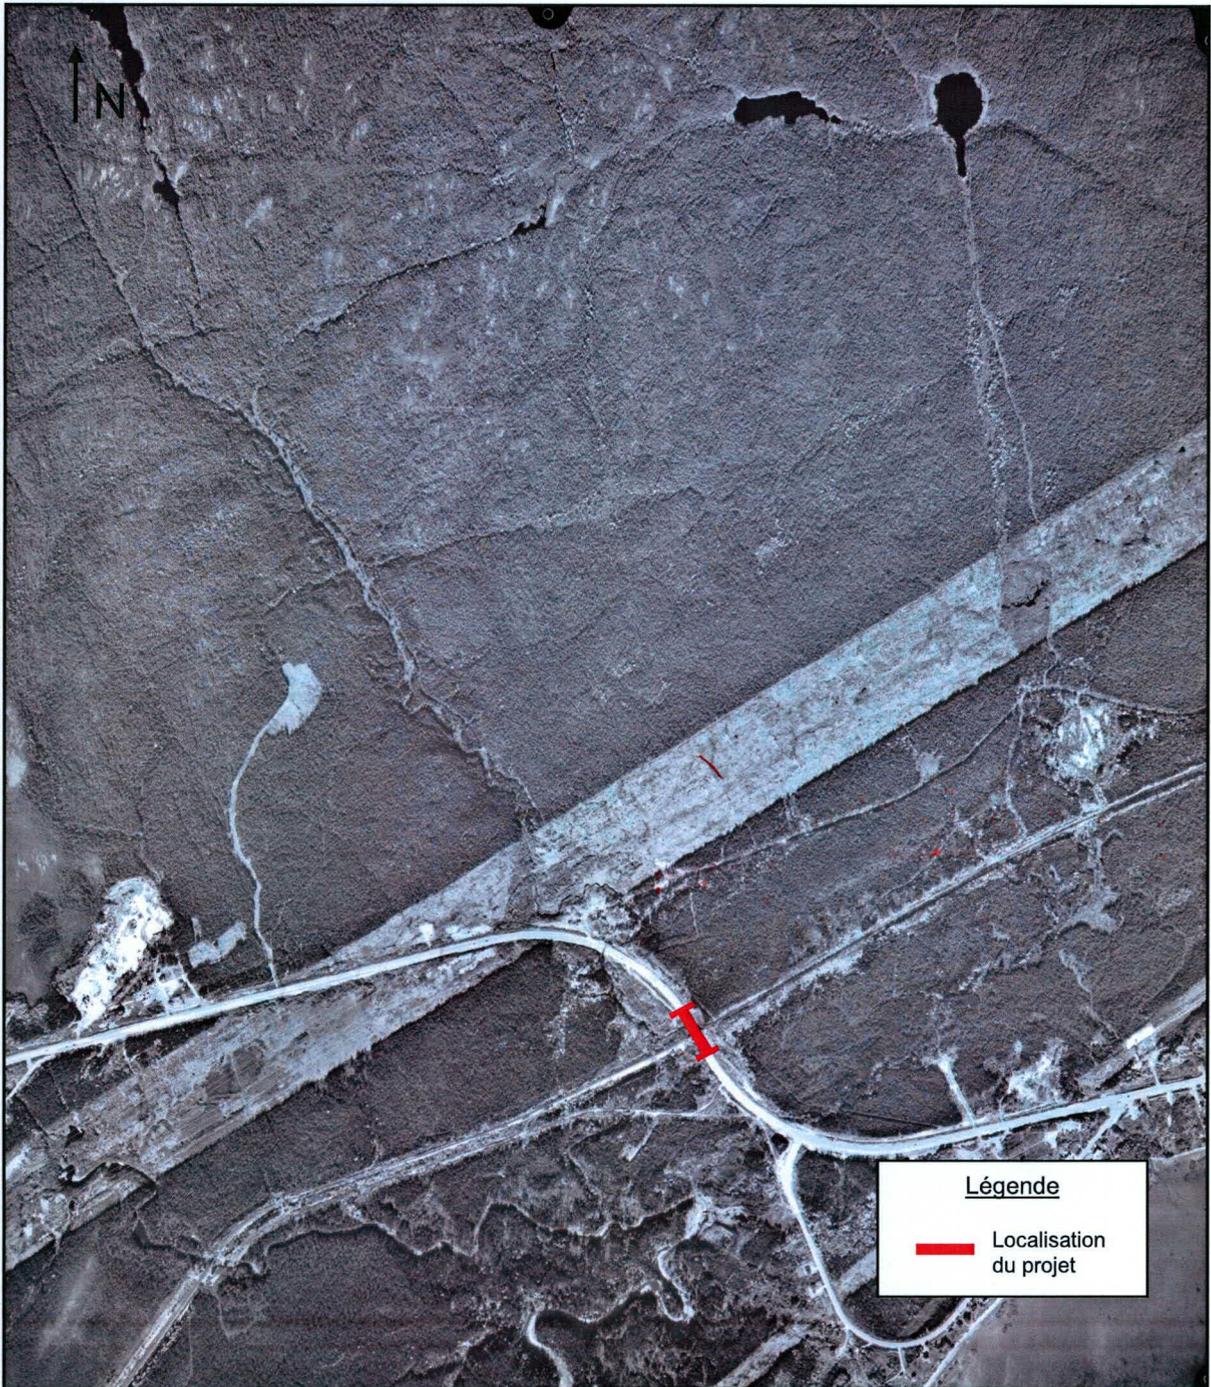
Source : 22J F, échelle 1 : 15 000, Q96864 -2 33, ministère des Ressources naturelles, Photo cartotheque québécoise, 11 octobre 1996.

Figure 3 : Localisation sur photographie aérienne du projet n° 154-01-0388 (20-3572-01A2), route 138, municipalité de Sept-Îles, réfection de deux pontceaux

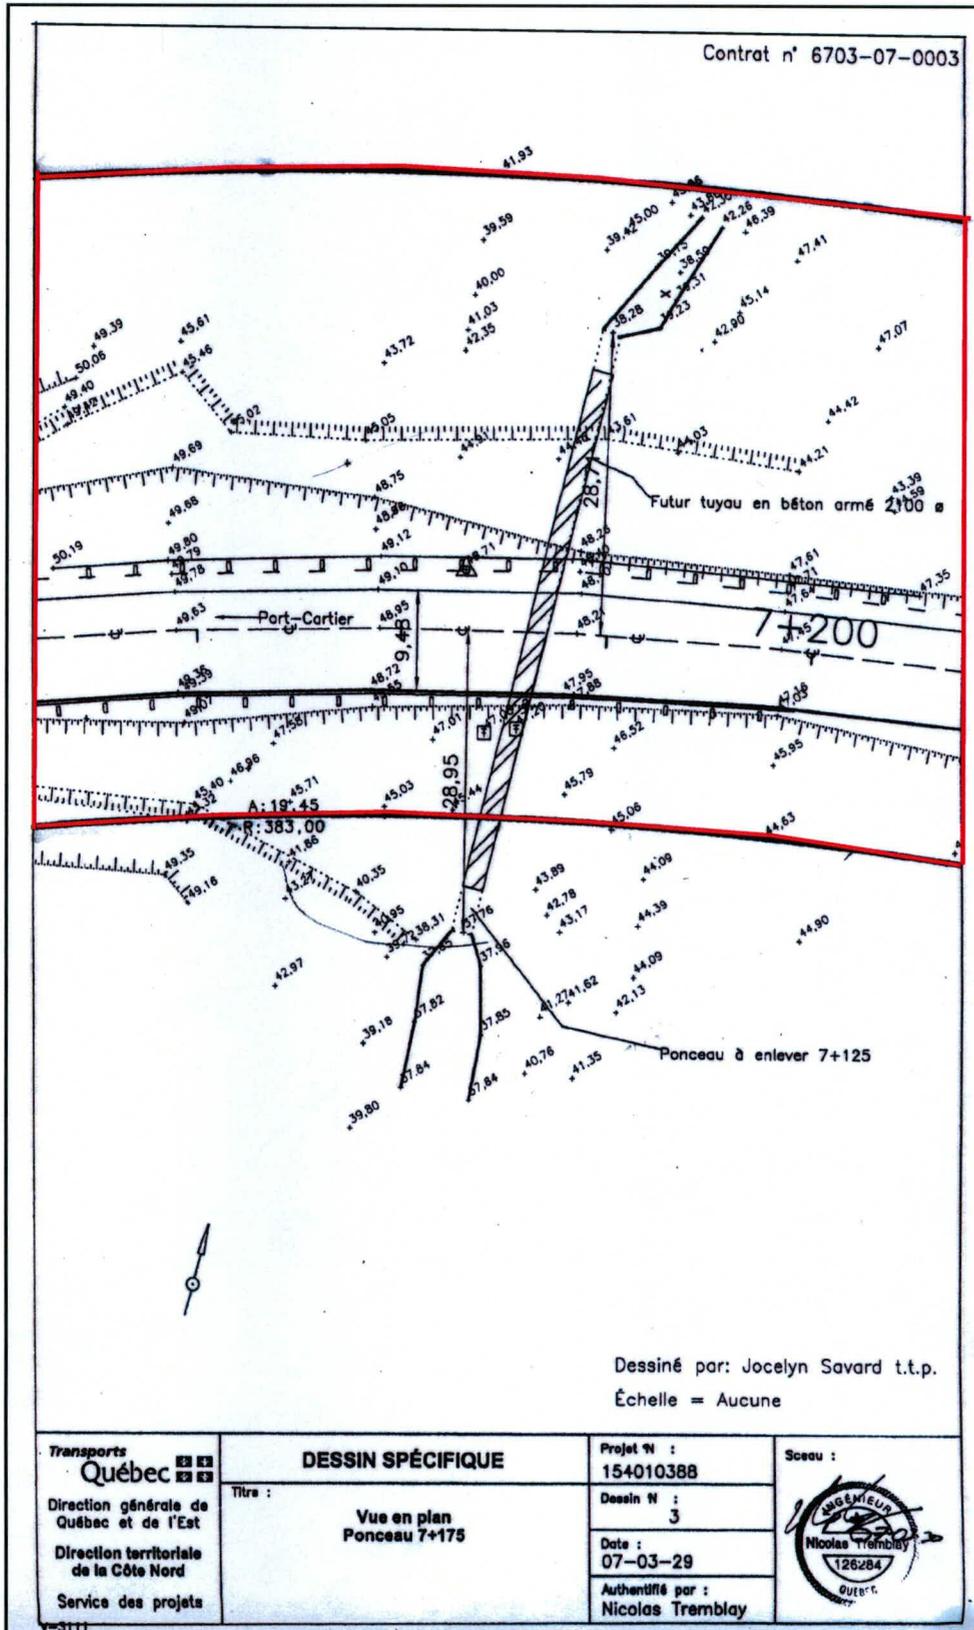
Figure 4 : Localisation du ponceau, km 7+125, projet n° 154-01-0388 (20-3572-01A2), route 138, municipalité de Sept-Îles, réfection de deux ponceaux

Source : Ministère des Transports, Vue en plan, Ponceau 7+175, dessin n° 3

L'emplacement du premier ponceau (7+175) est localisé à un endroit où la route 138 est surélevée d'environ 10 mètres par rapport au terrain environnant. La construction de ce ponceau a nécessité l'aménagement d'un enrochement massif de chaque côté de la route 138. Du côté nord, le ruisseau arrive en cascade d'une haute paroi rocheuse et l'enrochement s'étale jusqu'au pied de cet abrupt (photo 1). Du côté sud, le ruisseau coule au-delà de l'enrochement dans un vallon dont la pente est abrupte (photo 2). Aucun endroit propice à la réalisation de sondage n'a pu être identifié au cours de l'inspection visuelle (figure 4). Aucun sondage n'a donc été effectué dans l'emprise de ce ponceau (tableau 2).

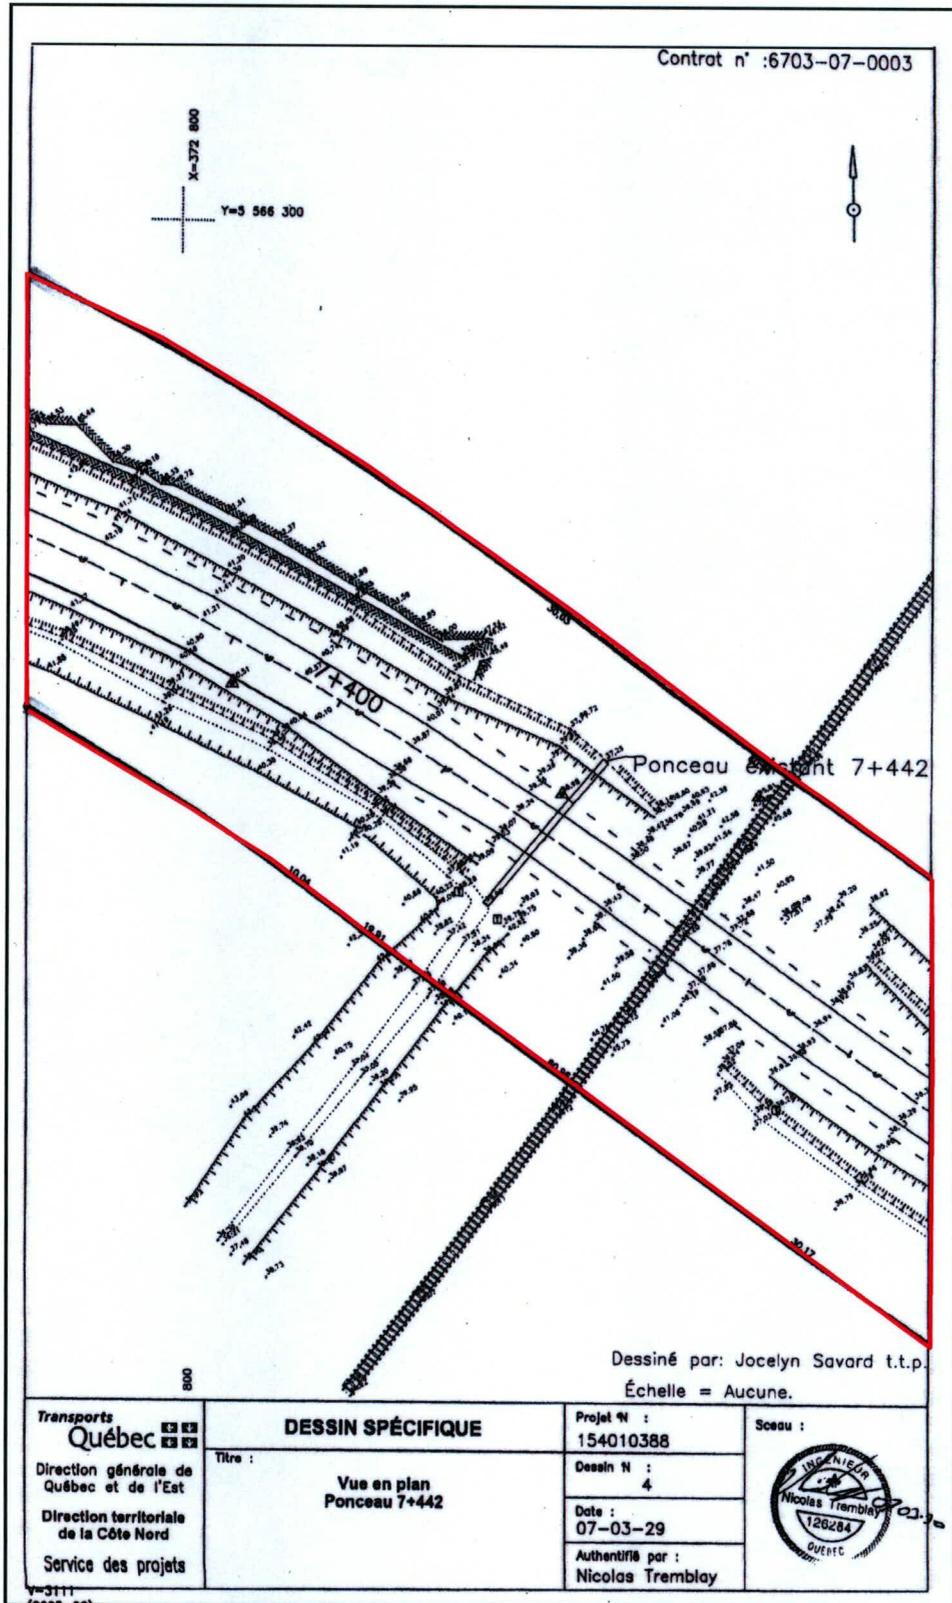
Figure 5 : Localisation du ponceau, km 7+442, projet n° 154-01-0388 (20-3572-01A2), route 138, municipalité de Sept-Îles, réfection de deux ponceaux

Source : Ministère des Transports, Vue en plan, Ponceau 7+442, dessin n° 4

Le deuxième ponceau (7+442) est localisé à quelques centaines de mètres à l'est du précédent, au pied d'un viaduc de chemin de fer. Les abords du ponceau, tant du côté nord que du côté sud, ont fortement été perturbés par l'aménagement de la route 138, ainsi que par la construction du viaduc du chemin de fer (photo 3). Comme dans le cas du ponceau précédent, aucun espace propice à la réalisation de sondage n'a pu être identifié au cours de l'inspection visuelle (figure 5). Aucun sondage n'a donc été effectué dans l'emprise de ce ponceau (tableau 2).

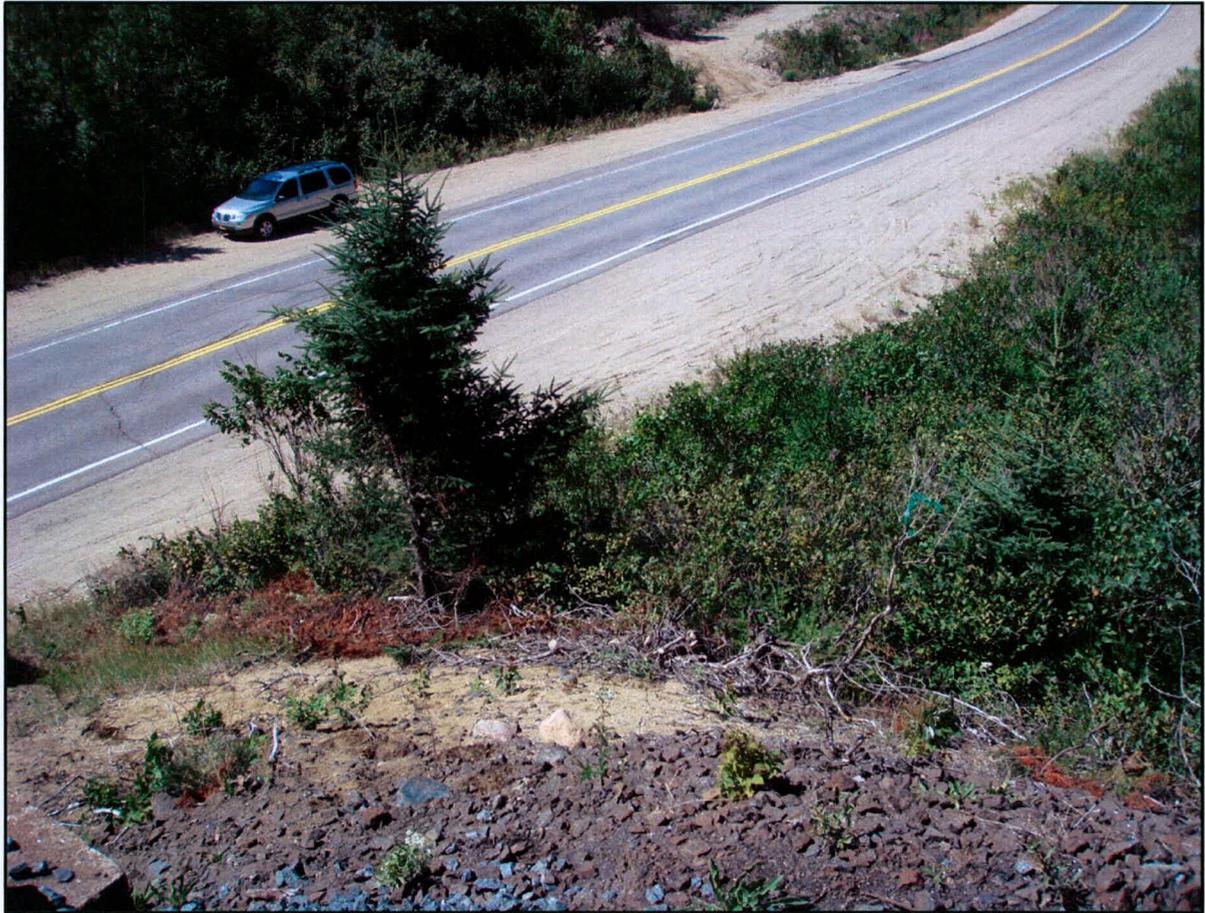
Photo 3 : Emplacement du ponceau à l'ouest du viaduc du chemin de fer, route 138, km 7+442, municipalité de Sept-Îles, direction sud-ouest (20-3572-01A2-07-
NUM1-24)

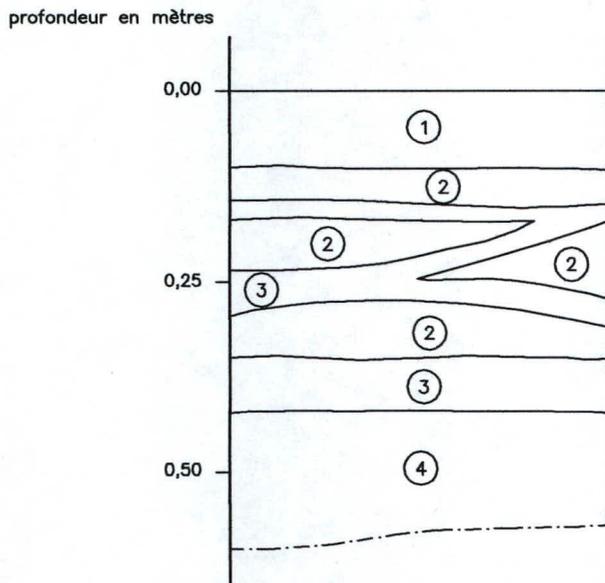
FIGURE 8

PROJET N° 154-04-0363 (20-3751-0458)
MUNICIPALITÉ DE RIVIÈRE AU TONNERRE
PONCEAU N° 98, SONDAGE DU COTÉ NORD DE LA ROUTE 138
COUPE STRATIGRAPHIQUE

- ① Litière et humus
- ② Sable moyen noir, homogène et organique (Ah)
- ③ Sable grossier gris-blanc (Ae)
- ④ Sable grossier orange foncé, induré (Bfm)
- Limite de fouille

Le ponceau n^o 98 se trouve au km 3+248 sur la route 138 et il est situé à environ 1,5 km de la rive nord du fleuve Saint-Laurent (figure 7). Le ruisseau qui l'alimente se jette dans la grande anse au Manitou, à environ 3 km à l'ouest de l'embouchure de la rivière Manitou. Le couvert forestier environnant l'emprise du projet est constitué de sapins baumier, d'aulnes, de bouleaux à papier, de sorbiers et de rhododendrons. Seuls deux puits de sondage ont pu être effectués dans les limites de l'emprise, soit sur la rive droite du ruisseau (côté ouest du ponceau), au nord et au sud de la route 138 (photo 4). Dans les deux cas, les sondages présentent un sable moyen montrant un podzol où, sous la litière de surface, plusieurs séquences successives de sable moyen et de sable grossier (jusqu'à 8) laissent finalement la place à un sable grossier très foncé (figure 8). Le reste de l'emprise est constitué, soit d'une pente forte, soit de blocs de pierre (tableau 4).

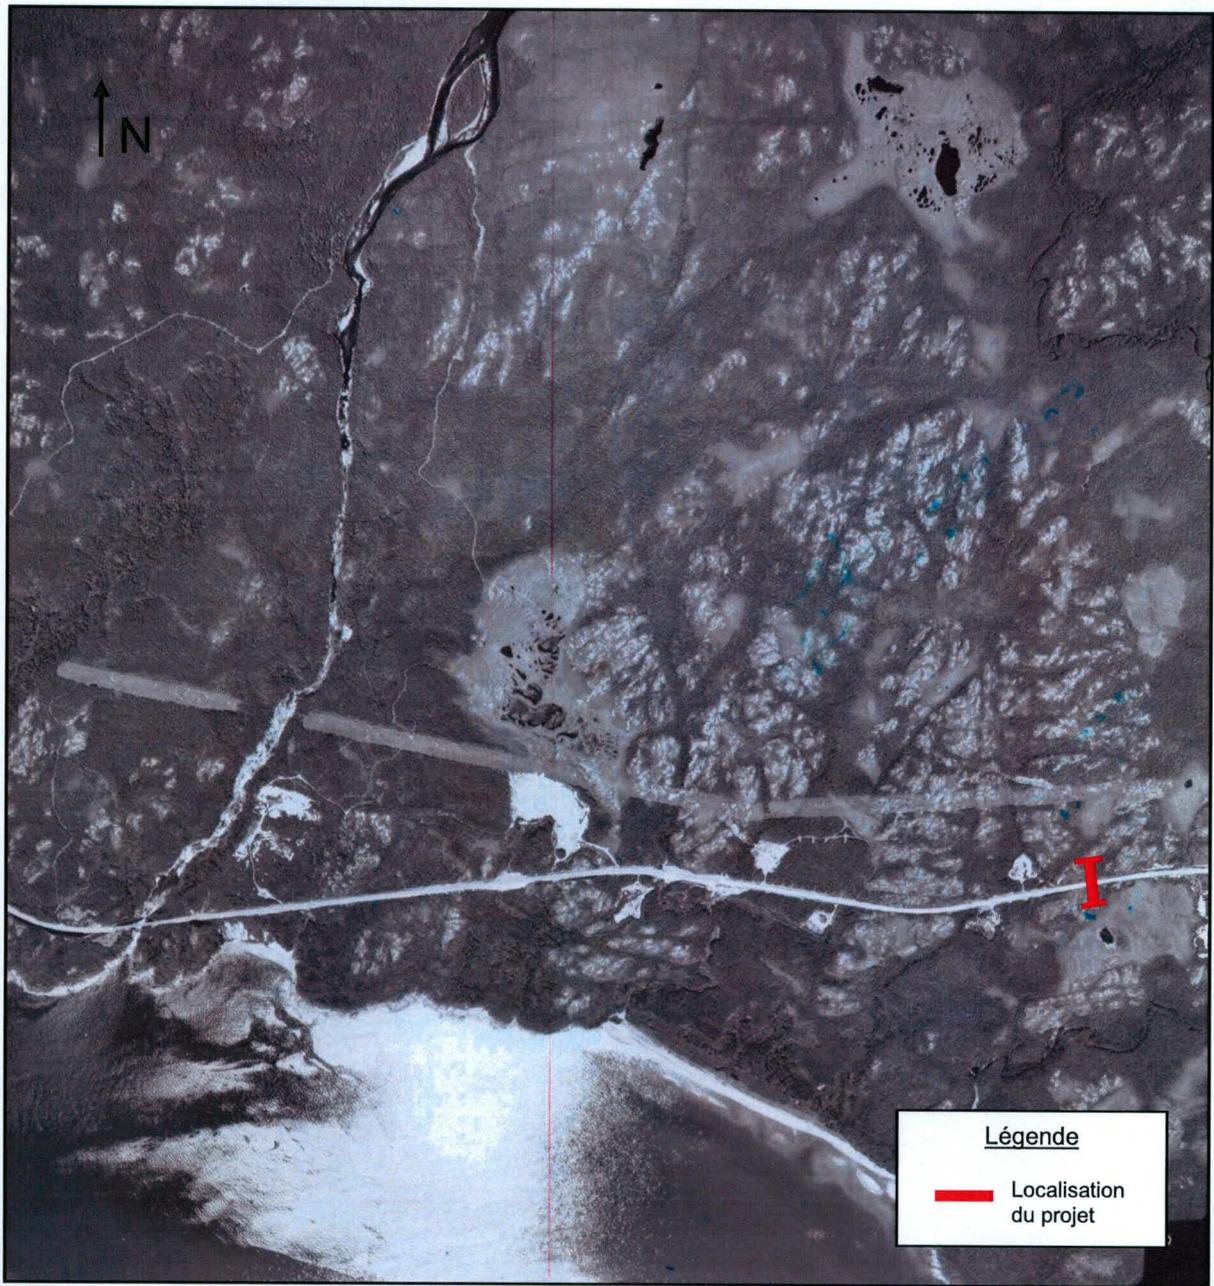
Source : 22I 3, échelle 1 : 20 000, Q05202 31, ministère des Ressources naturelles, de la Faune et des Parcs, Photo cartotheque québécoise, 7 juillet 2005.

Figure 9 : Localisation sur photographie aérienne du projet n° 154-04-0363 (20-3571-0458), ponceau n° 106, km 7+119, route 138, municipalité de Rivière-au-Tonnerre, reconstruction de trois ponceaux

Le ponceau n^o 106 est localisé au km 7+119 sur la route 138, à 4 km à l'ouest du ponceau n^o 98. Comme ce dernier, il est situé à environ 1,5 km de la rive nord du fleuve Saint-Laurent. Le ruisseau qui y coule se jette dans l'anse du Sault-Blanc, à 3 km à l'est de l'embouchure de la rivière Tortue (figure 9). Le couvert forestier environnant est constituée de sapins baumier, de bouleaux à papier, de viornes et de kalmia. Un seul sondage a pu y être réalisé, du côté sud de la route 138, à l'est du ruisseau. La séquence stratigraphique se compose d'un podzol simple et d'un sable grossier brun orangé (figure 10). Du même côté de la route, à l'ouest du ruisseau, le terrain était trop mal drainé pour y effectuer d'autres sondages (tableau 4). Par ailleurs, du côté nord de la route, la partie nord du ponceau a été complètement ensablé sur une largeur de plus 15 m et une épaisseur d'environ un mètre (photo 5). Aucun autre sondage n'a donc été effectué à cet endroit.

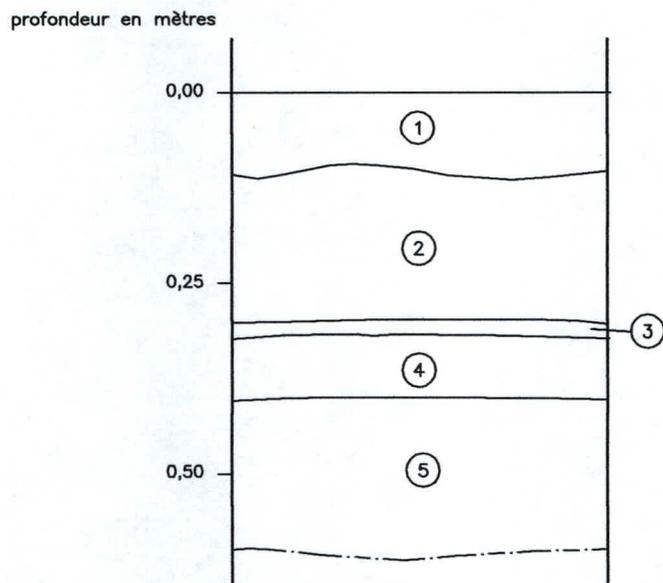
FIGURE 10
PROJET N° 154-04-0363 (20-3751-0458)
MUNICIPALITÉ DE RIVIÈRE AU TONNERRE
PONCEAU N° 106, SONDRAGE DU COTÉ SUD DE LA ROUTE 138
COUPE STRATIGRAPHIQUE

- ① Litière et humus
- ② Sable brun, homogène et organique (Ah)
- ③ Sable noir, organique (Ah)
- ④ Sable grossier gris-blanc (Ae)
- ⑤ Sable grossier brun orangé, induré (Bfm)
- Limite de fouille

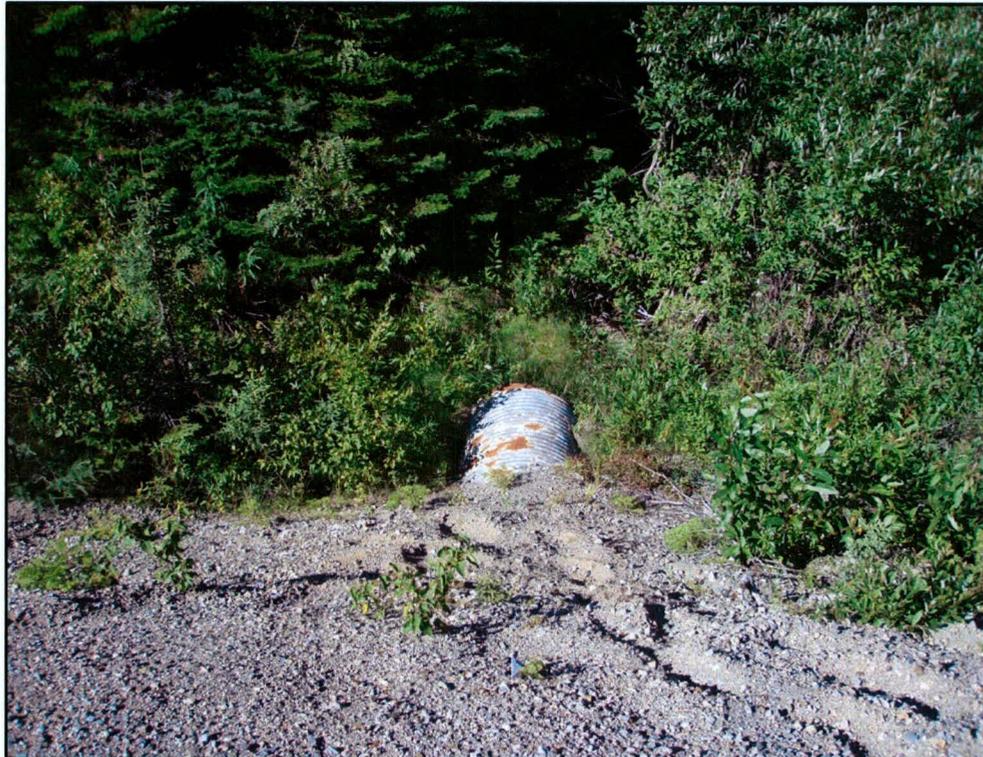
Photo 4 : Extrémité nord du ponceau n° 98, km 3+248, route 138, municipalité de Rivière-au-Tonnerre, direction nord (20-3571-0458-07-NUM1-2)

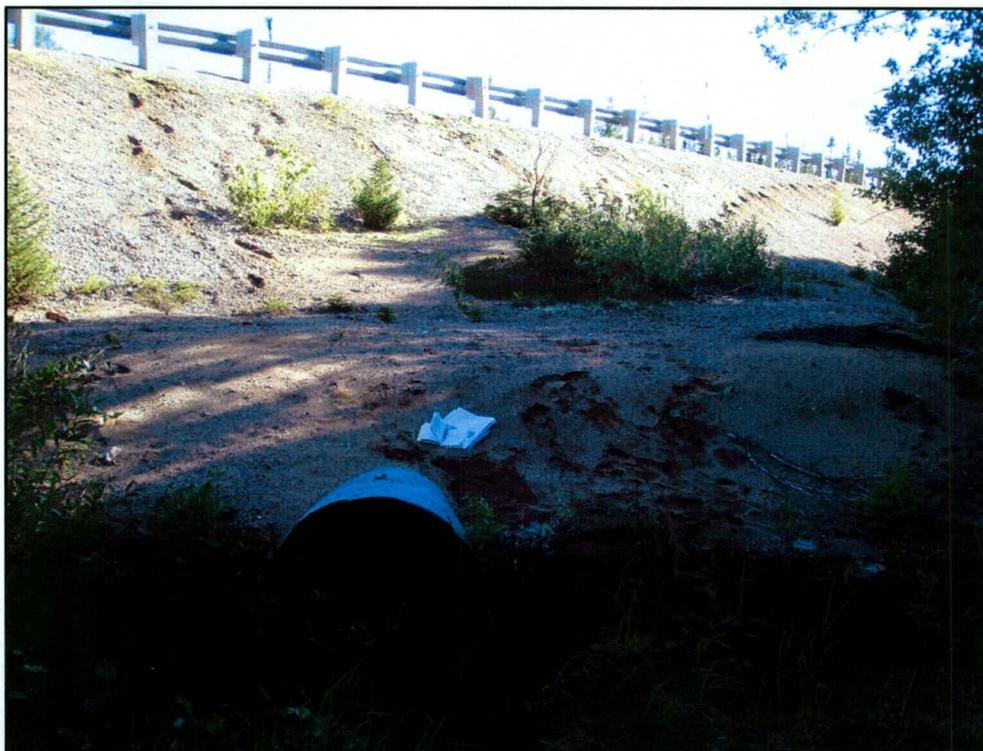
Photo 5 : Ensablement à l'extrémité nord du ponceau n° 106, km 7+119, route 138, municipalité de Rivière-au-Tonnerre, direction sud-ouest (20-3571-0458-07-NUM1-5)

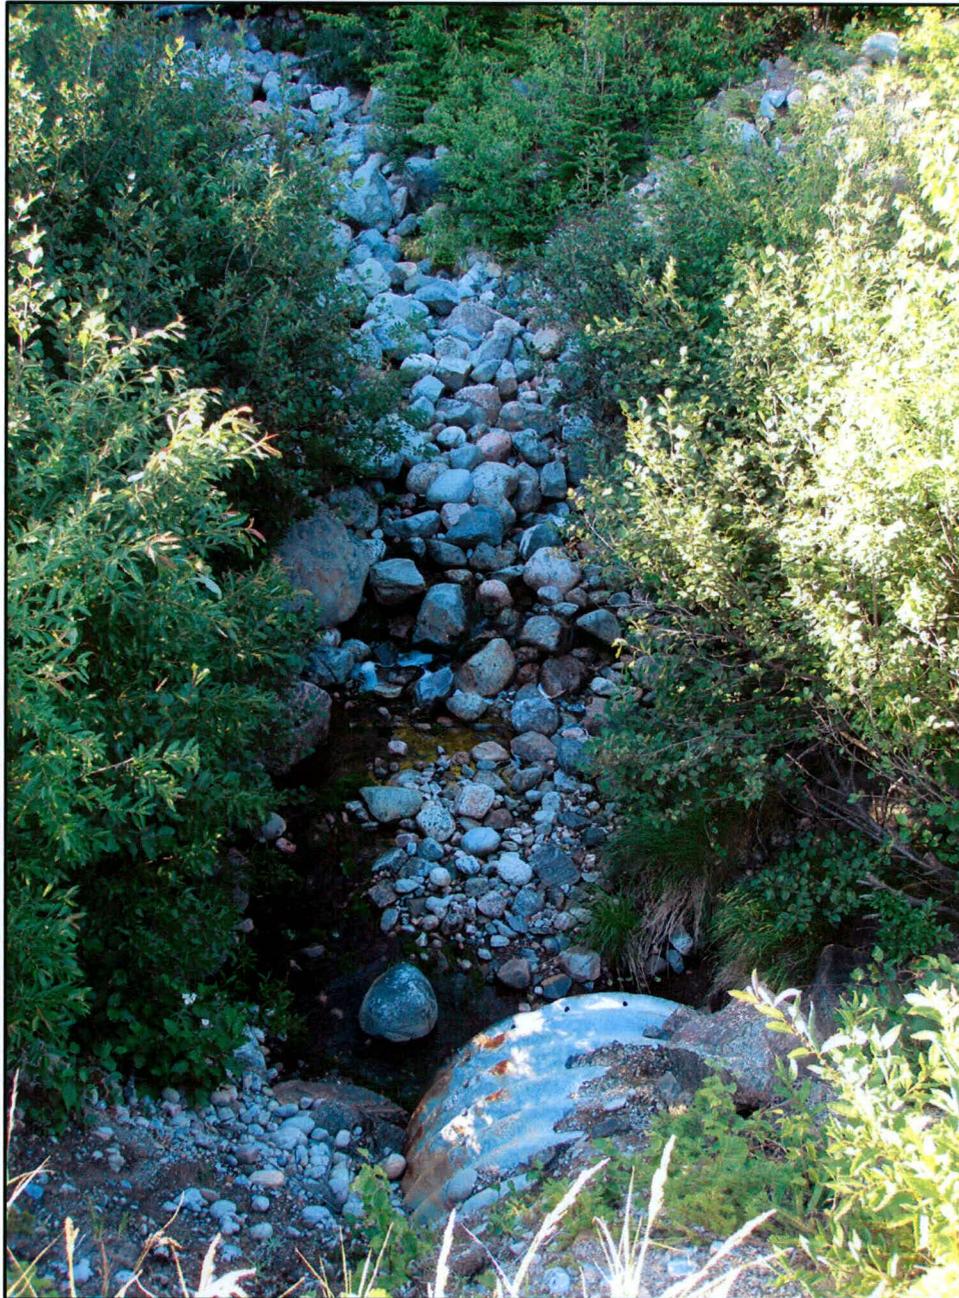
Photo 6 : Enrochement à proximité du ponceau n° 100, km 6+813, route 138, municipalité de Rivière-au-Tonnerre, direction nord (20-3571-0458-07-NUM1-17)

Le ponceau n^o 100 se trouve à un peu plus de 9 km à l'ouest du ponceau n^o 106, au km 6+813 de la route 138. Il est à environ 100 mètres de la rive nord du fleuve Saint-Laurent. Le ruisseau qui le traverse débouche au bas d'une pente abrupte sur une plage de blocs arrondis, à quelques centaines de mètres à l'ouest de l'embouchure de la rivière du Sault-Plat et à un peu plus de 4 km à l'est de l'embouchure de la rivière au Bouleau. Les abords du ponceau et de la route 138 sont couverts de gros blocs de moraine (photo 6). Aucun sondage n'a donc pu être pratiqué à cet endroit (tableau 4).

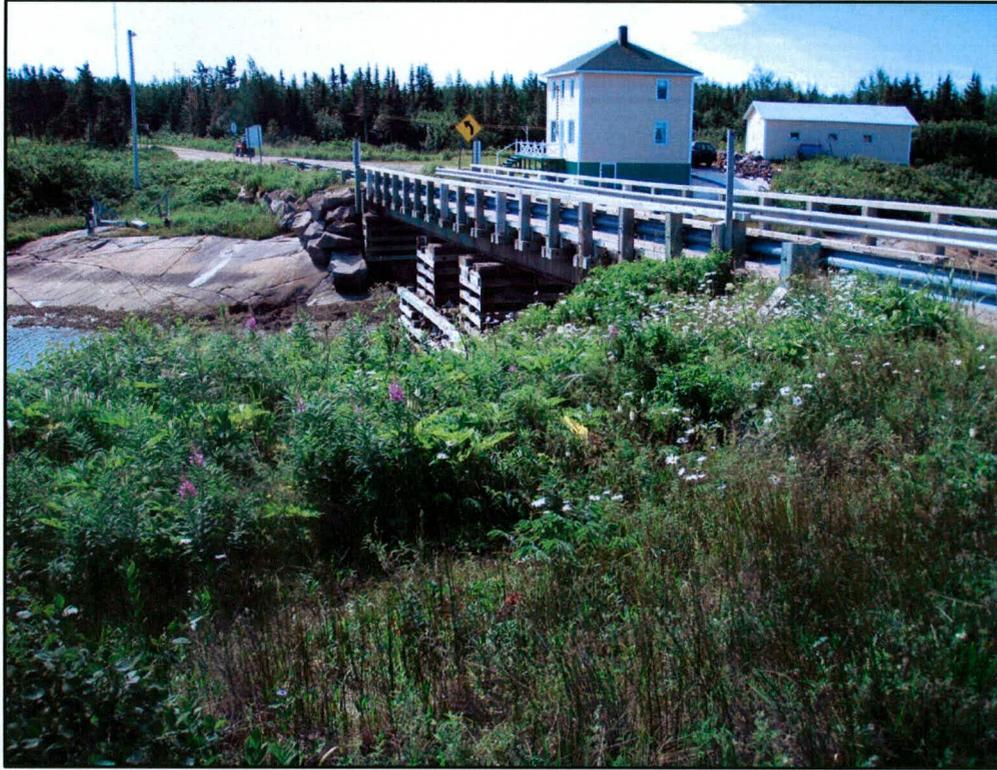
Photo 7 : Pont du Bras-de-mer, municipalité de Kegaska, direction sud-ouest (20-3571-0539-07-NUM1-9)

MTQ, il serait nécessaire de procéder à un inventaire archéologique. En effet, quelques zones où le sol naturel est mince et non perturbé ont été observées à l'est du pont (photo 7). Ces zones peuvent contenir des sites archéologiques qui, dans la région, se trouvent très près sous la surface, comme en témoignent certaines découvertes effectuées en 1994 (Chapdelaine et Chalifoux, 1994).

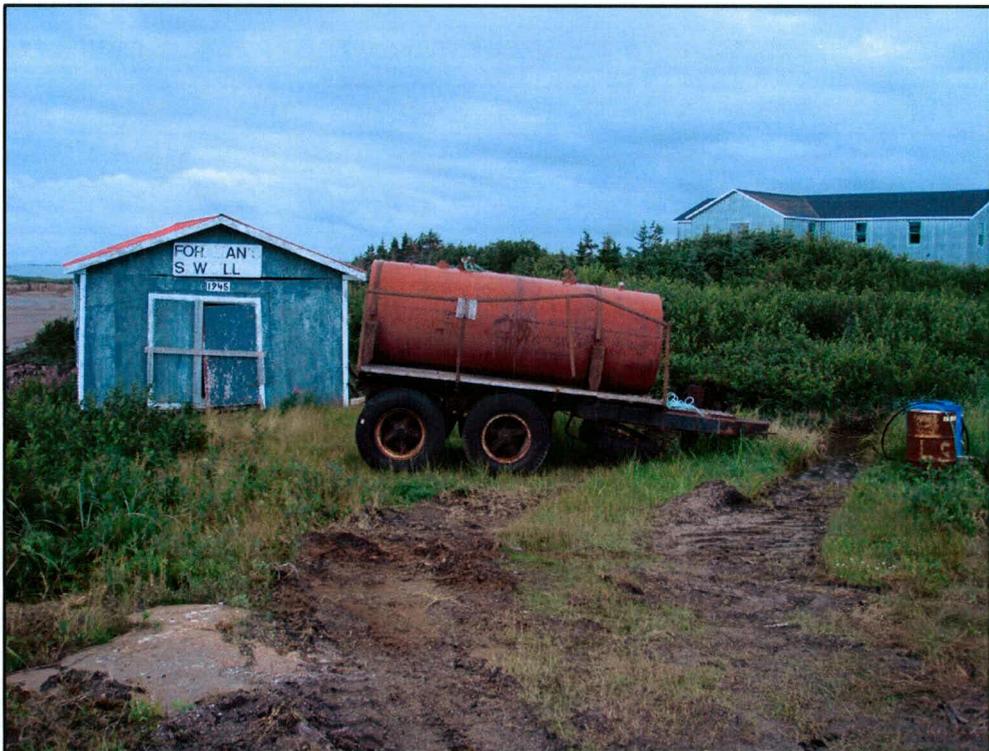
Photo 10 : Sols perturbés par la machinerie lourde en surface du secteur 2, municipalité de Kegaska, direction ouest (20-3571-0539-07-NUM2-23)

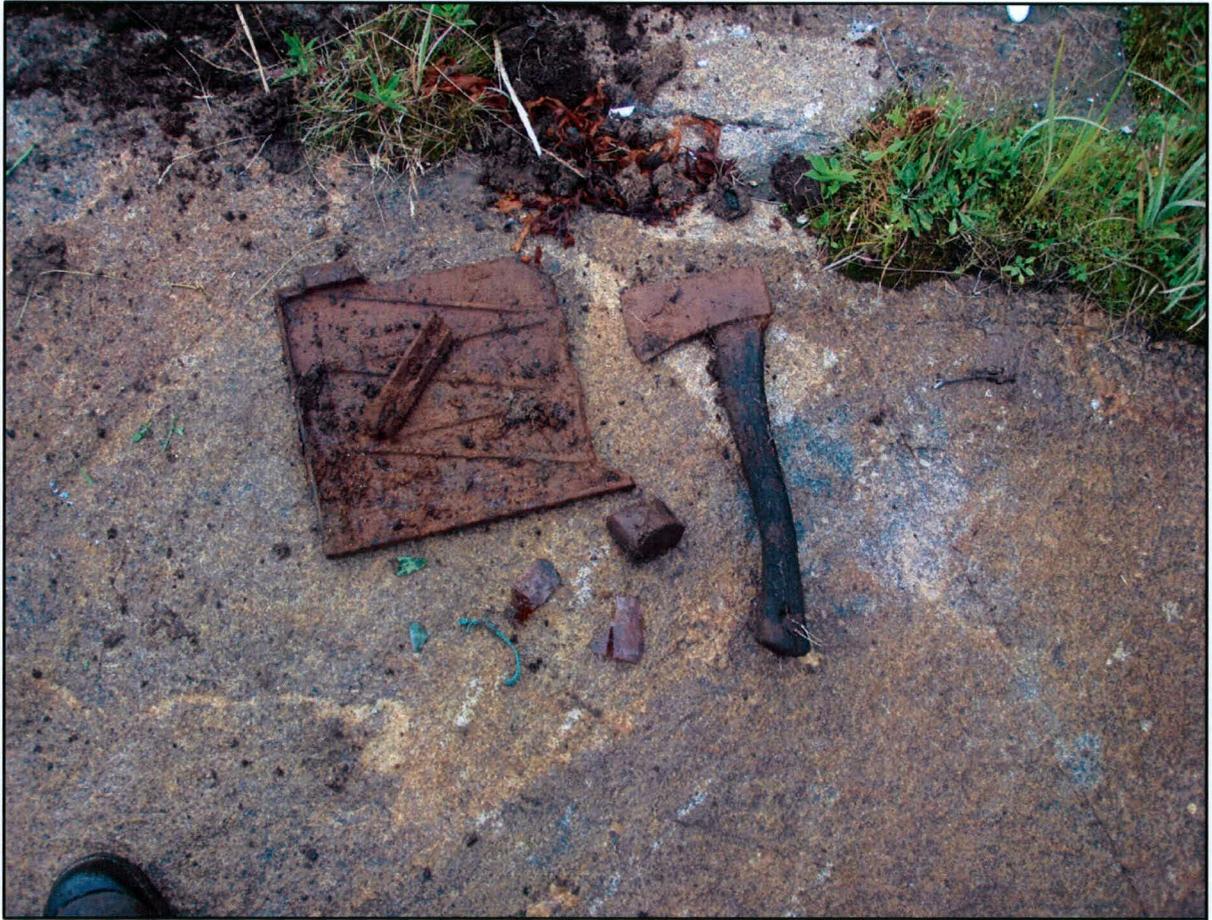
Photo 11 : Artefacts d'origine récente mis au jour dans l'un des sondages du secteur 1, municipalité de Kegaska (20-3571-0539-07-NUM2-21)

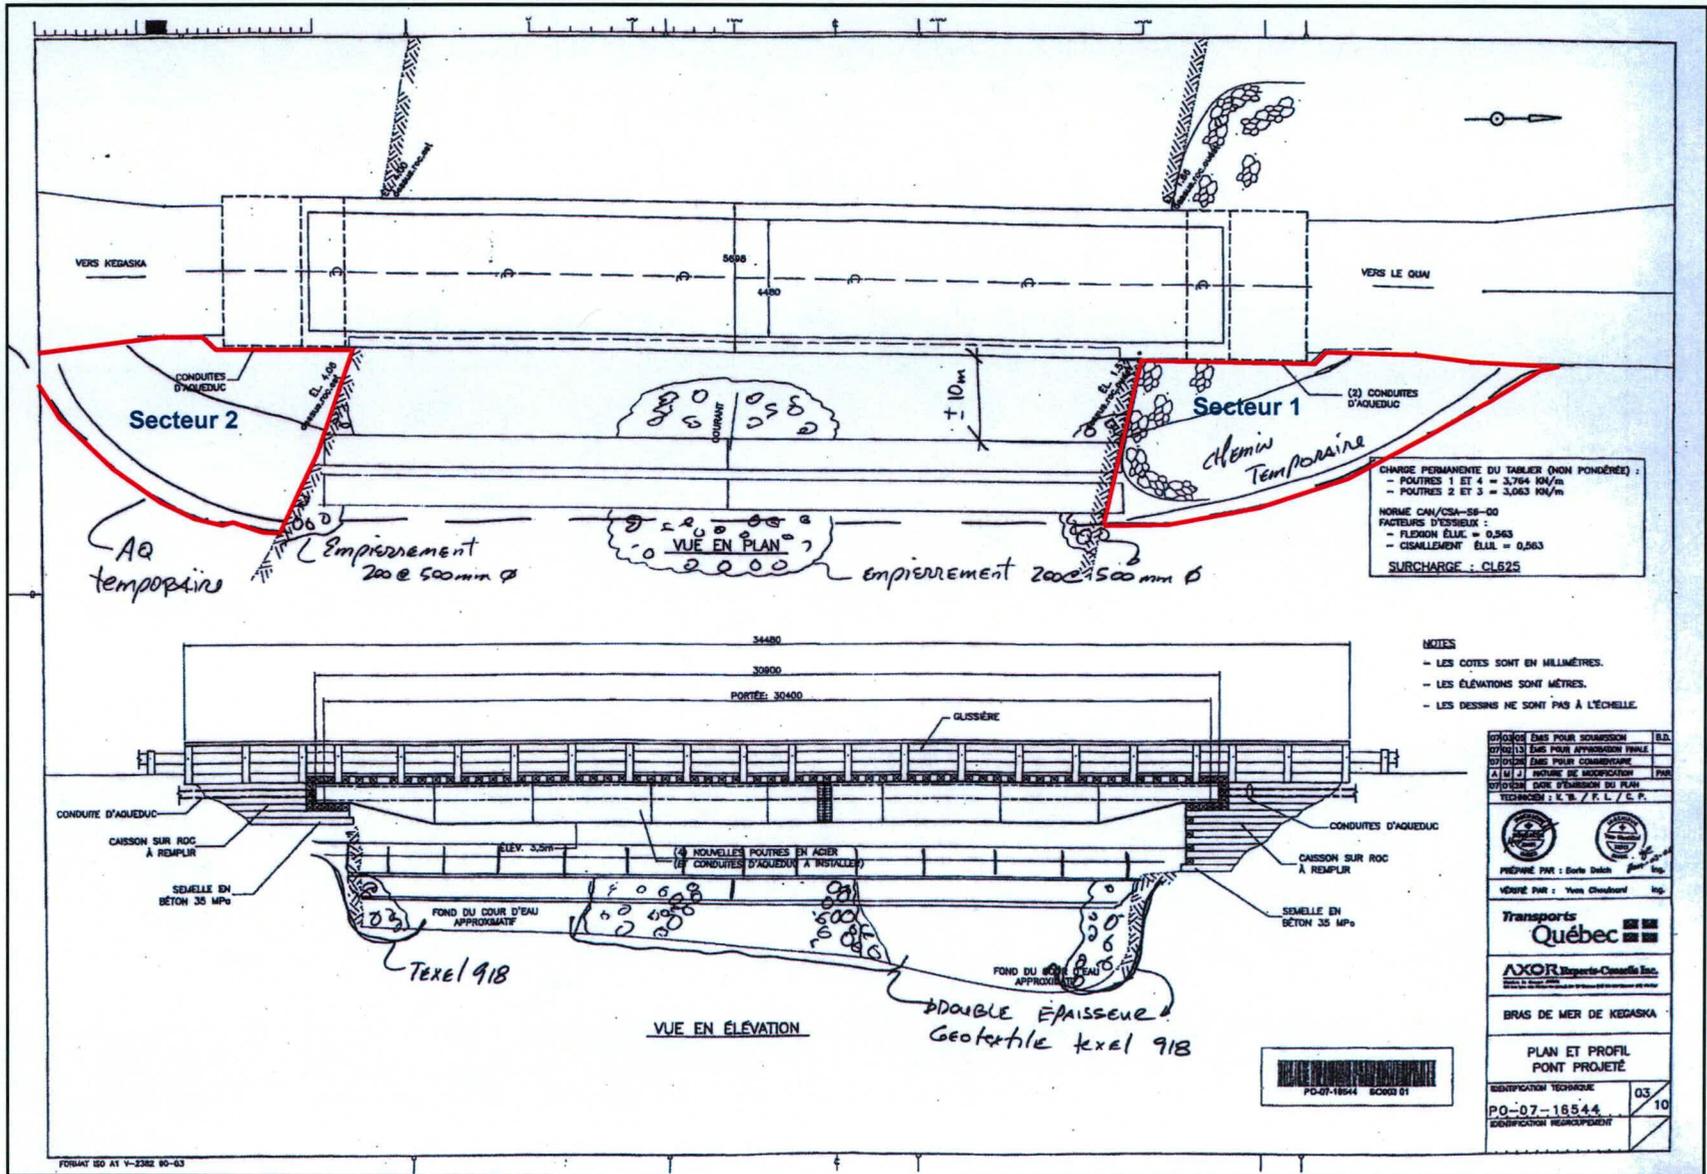
Figure 13 : Localisation des secteurs inventoriés 1 et 2 du projet n° 154-05-0316 (20-3571-0539), route 138, municipalité de Kegaska, reconstruction du pont du Bras-de-mer

Source : Ministère des Transports, Bras de mer de Kegaska, Plan et profil, pont projeté, PO-07-16544, 03/10
