## **INVENTAIRE ARCHÉOLOGIQUE (2007)**

MINISTÈRE DES TRANSPORTS DU QUÉBEC

(Permis de recherche archéologique au Québec : 07-ETHN-06)

### 4.1 **Projet n° 154-03-0883 (20-5575-0353), chemin Duplessis, municipalité du Lac-Supérieur, reconstruction du pont de la rivière du Diable (P-07703)**

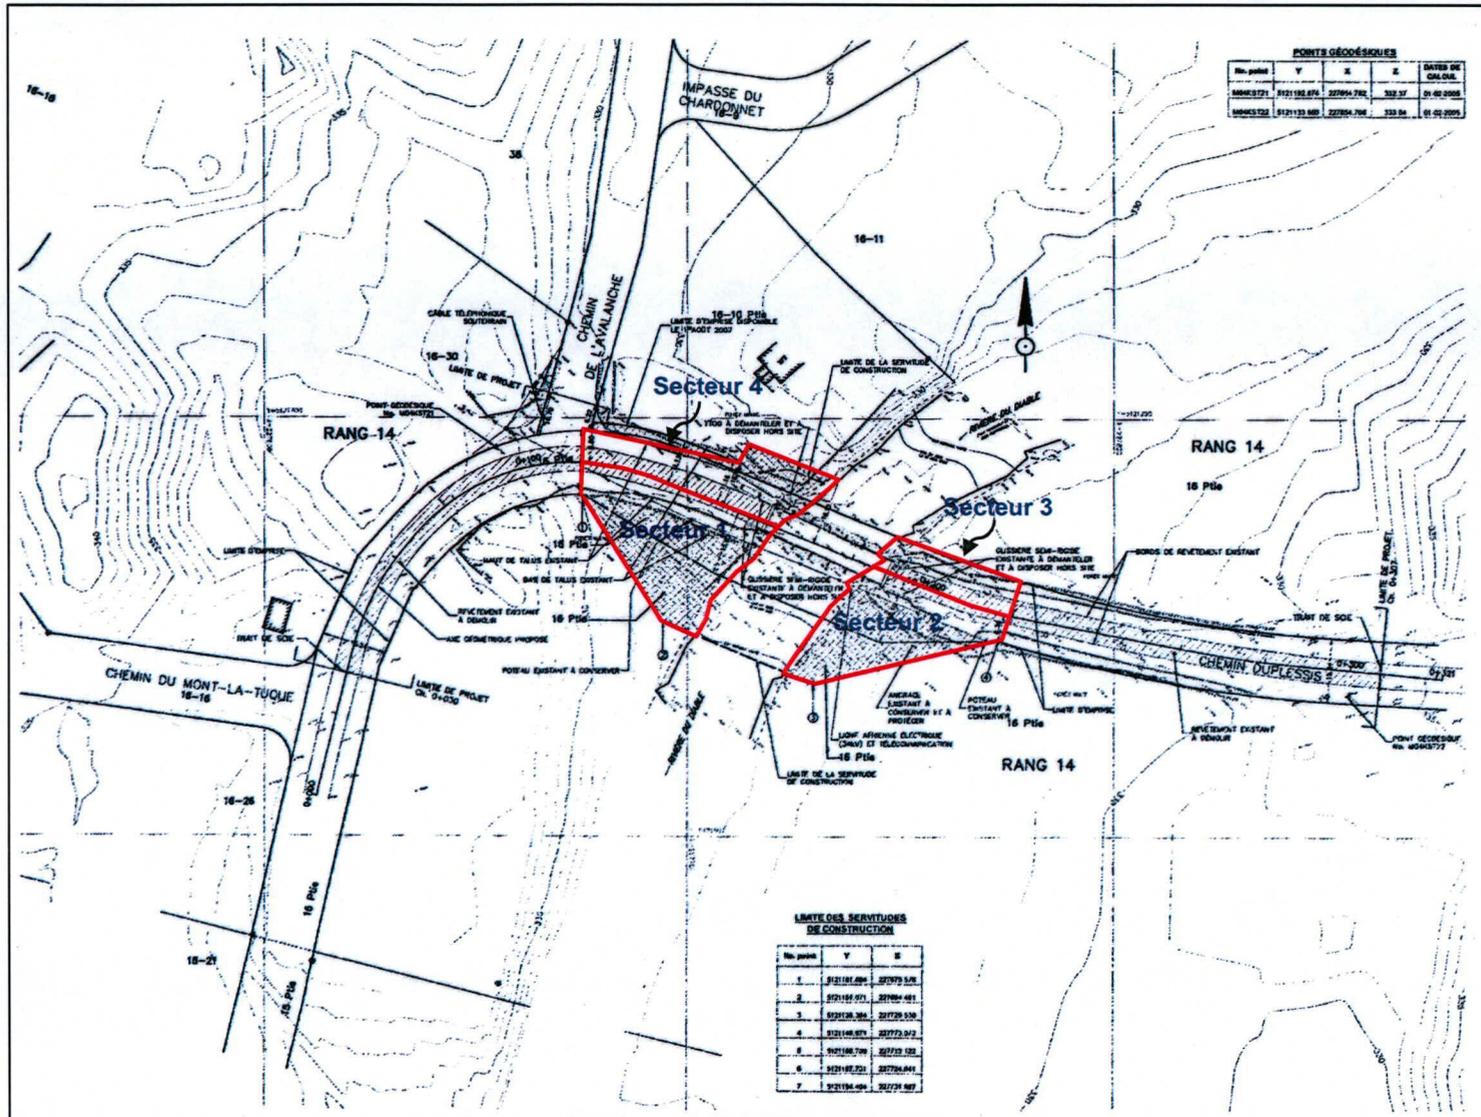
Figure 4 : Localisation des secteurs inventoriés du projet n° 154-03-0883 (20-5575-0353), chemin Duplessis, municipalité du Lac-Supérieur, reconstruction du pont de la rivière du Diable (P-07703)

Cet inventaire archéologique a été réalisé dans le cadre du projet de reconstruction du pont de la rivière du Diable (P-07703), entre les km 0+030 et 0+307, sur le chemin Duplessis, dans la municipalité de Lac-Supérieur (figures 2 et 3). La zone à inventorier comprend l'élargissement de l'emprise pour une servitude temporaire de construction du côté sud du pont actuel. Le début des travaux de construction était prévu pour le 1<sup>er</sup> juin 2007, toutefois, l'équipe d'archéologue qui s'est présentée sur les lieux le matin du 31 mai a pu constater que les travaux étaient déjà amorcés depuis une semaine environ. Ainsi, la grande majorité des superficies à réaménager dans le cadre de ce projet avaient déjà été décapées et les sols de surface avaient été entassés à la limite sud de l'emprise (photo 1). L'inspection visuelle de l'emprise a toutefois permis d'identifier quatre secteurs qui ont fait l'objet d'observations et de sondages (figure 4).

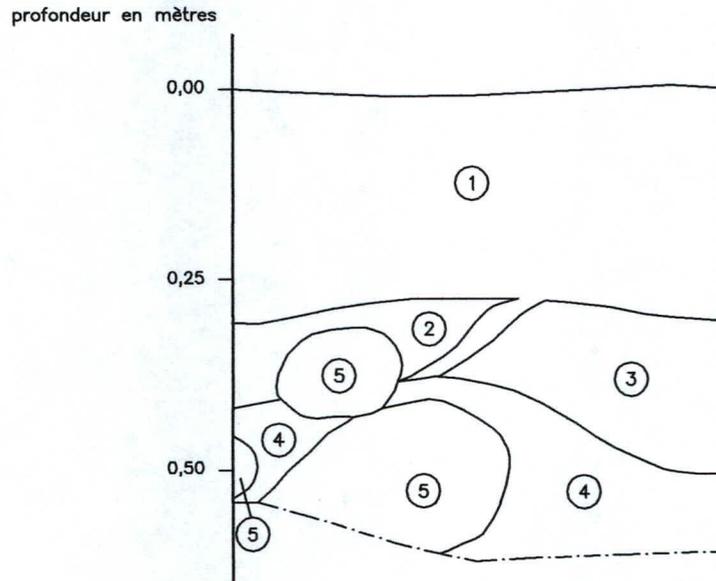
FIGURE 5  
PROJET N° 154-03-0883 (20-5575-0353)  
MUNICIPALITÉ DU LAC-SUPÉRIEUR  
SONDAGE DANS LE SECTEUR 4, PAROI NORD

COUPE STRATIGRAPHIQUE

- ① Sable limoneux noir, meuble et très organique (Ah)
- ② Sable fin gris-blanc, meuble (Ae)
- ③ Sable grossier brun orangé, meuble à ferme (Bf)
- ④ Sable grossier beige, avec des galets et des pierres (C)
- ⑤ Pierres et blocs
- Limite de fouille

Les deux sondages effectués dans le secteur 2 ont permis d'observer un profil de sol typique du podzol, dans un substrat bien drainé de sable grossier et de galets, sur un fond de till composé de blocs. Il en va de même du sondage pratiqué dans le secteur 4, au nord-ouest du pont de la rivière du Diable (figure 5 et photo 5).

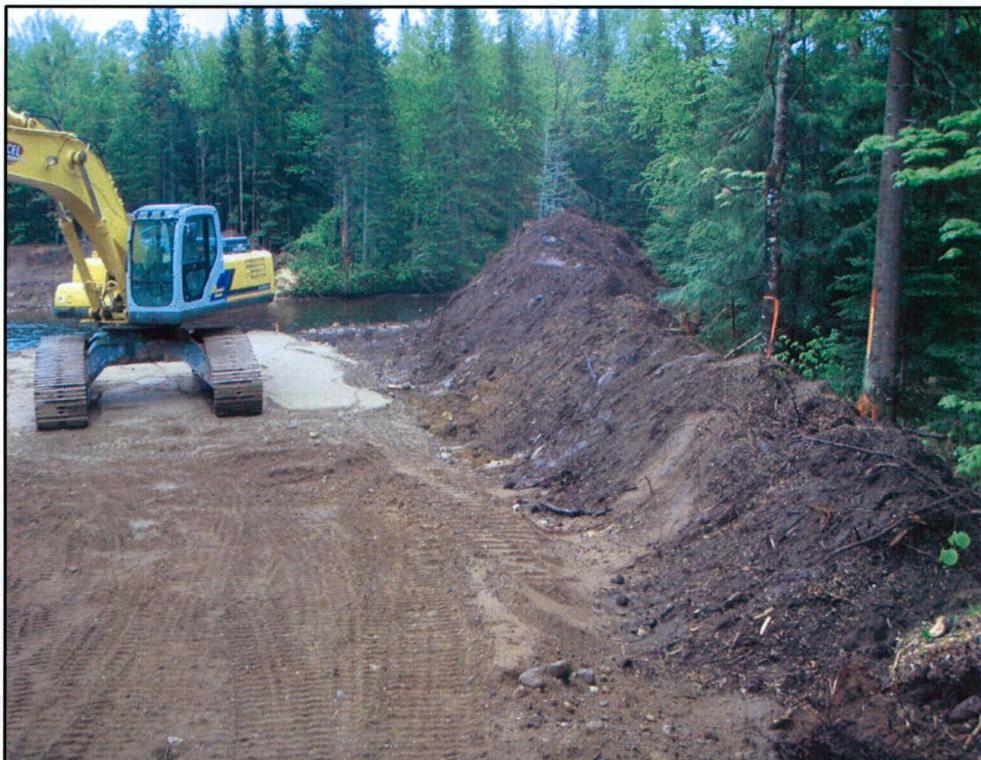
Photo 1 : Déblais en bordure sud de l'emprise, pont de la rivière du Diable (P-07703), chemin Duplessis, municipalité du Lac-Supérieur, direction sud-est (20-5575-0353-07-NUM1-3)

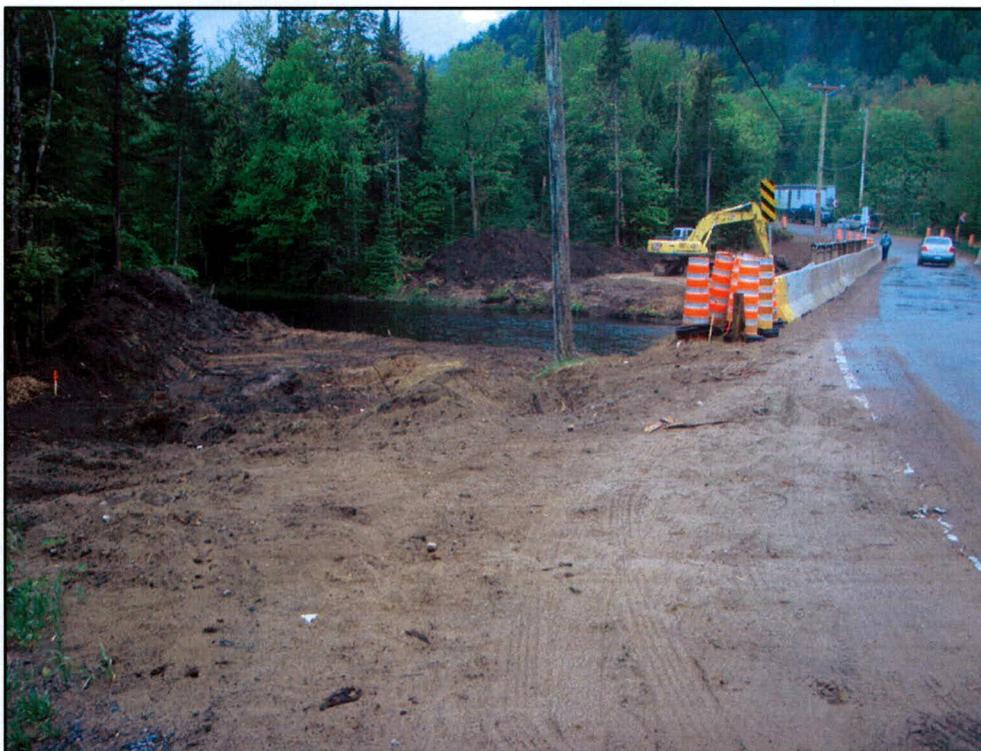
Photo 2 : Décapage mécanique du secteur 2, rive gauche de la rivière du Diable, côté sud du pont, km 0+200, chemin Duplessis, direction ouest (20-5575-0353-07-NUM1-13)

Les secteurs 1 et 2 sont situés du côté sud du pont, le premier sur la rive droite et le second sur la rive gauche de la rivière du Diable (photo 2). Ces deux secteurs couvrent de grandes superficies car ils sont localisés dans la servitude temporaire de construction. Les secteurs 3 et 4 sont situés au nord du pont, respectivement sur la rive gauche et sur la rive droite de la rivière du Diable.

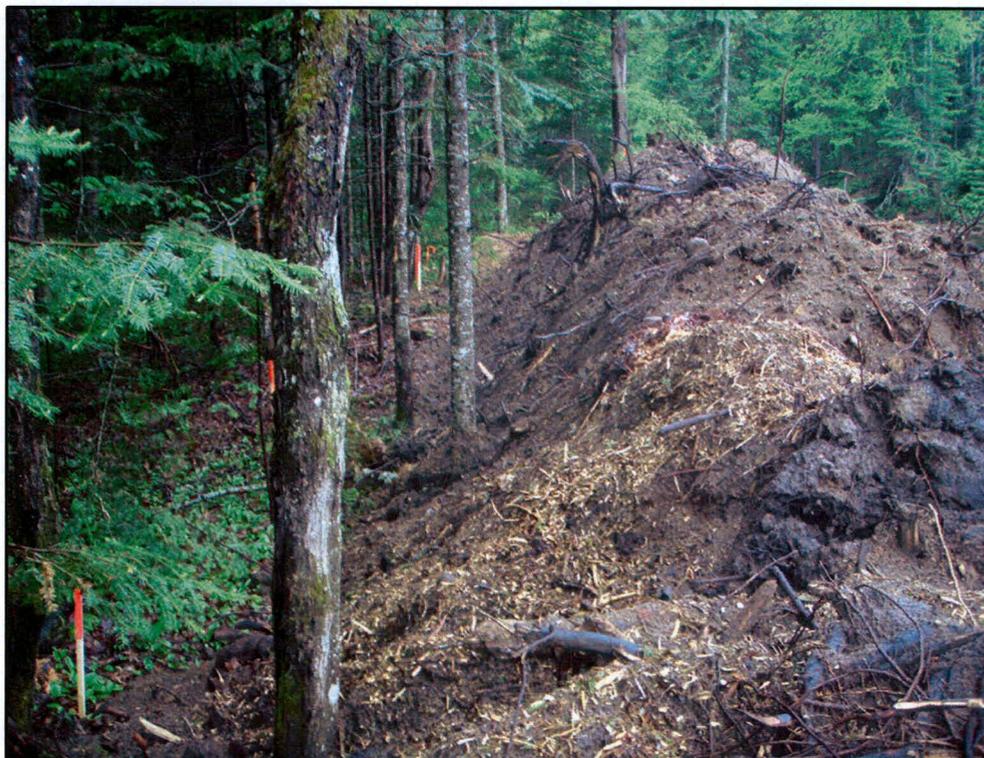
Photo 3 : Bande résiduelle intacte entre les déblais et la limite sud de l'emprise, secteur 2, chemin Duplessis, direction sud-ouest (20-5575-0353-07-NUM1-17)

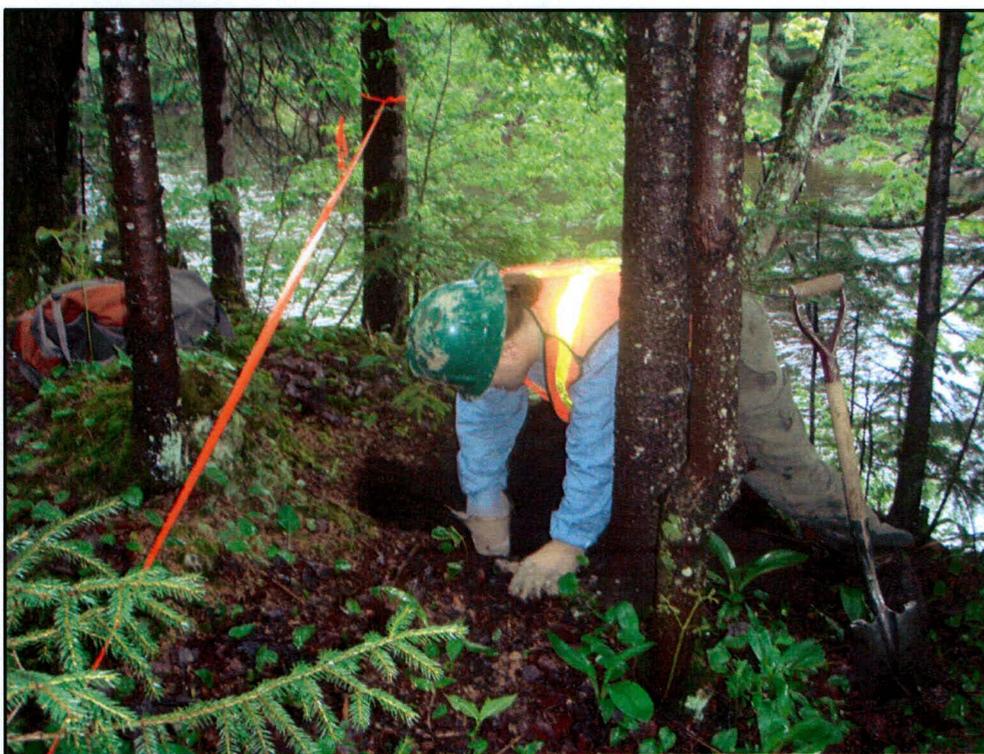
Photo 4 : Sondage dans le secteur 4, chemin Duplessis, pont de la rivière du Diable, direction est (20-5575-0353-07-NUM1-10)

L'inspection visuelle du secteur 1, composé d'une surface décapée, de déblais entreposés en tas le long de la limite sud et de la rive de la rivière du Diable, a permis de constater qu'aucun espace n'était disponible pour la réalisation de sondages. Dans le secteur 2, qui a la même configuration que le précédent, l'inspection visuelle a permis de circonscrire une bande résiduelle d'un mètre de largeur entre les déblais et la limite sud de l'emprise, où deux sondages ont pu être effectués (photo 3). Le secteur 3 n'offre pour sa part aucun espace disponible pour des sondages, puisque la limite nord de l'emprise correspond avec le fossé qui borde le chemin Duplessis. Enfin, le secteur 4 présente une petite extension latérale de l'emprise d'une superficie de 5 m sur 20 m, près de la rivière, où la limite nord de l'emprise se trouve au-delà du fossé. Un sondage a donc pu être réalisé à cet endroit, dans le sous-bois, près de la berge de la rivière du Diable (photo 4).

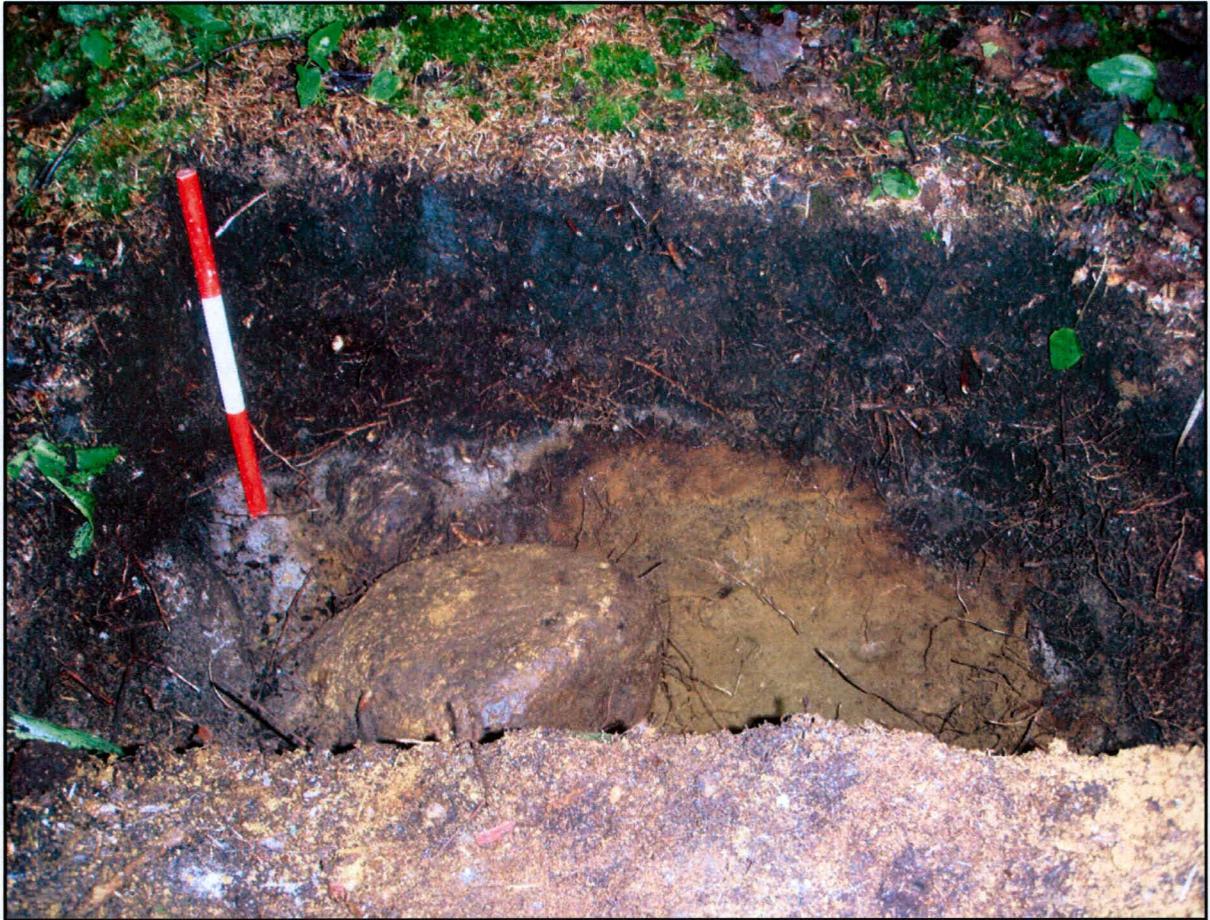
Photo 5 : Paroi nord du sondage dans le secteur 4, chemin Duplessis, pont de la rivière du Diable, direction nord (20-5575-0353-07-NUM1-26)
